## **Expert report**

| <b>Subject</b> | Vorabbesichtigung |

| <b>Model / sales designation</b> | GLE 350 e 4MATIC |
| <b>Vehicle Identification Number</b> | W1N1671541A557218 |

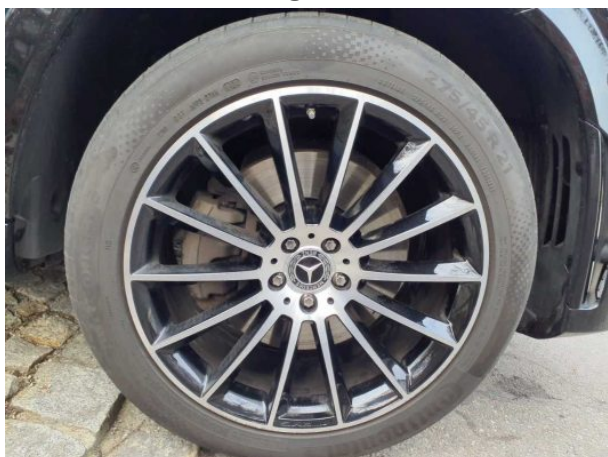
| No. | Component group | Description |
|---|---|---|
| 1 | Wheel / tyres | Alloy rim - front right side - Scratched - Loss in value |

**Damage 1:** Wheel / tyres: Alloy rim - front right side - Scratched - Loss in value

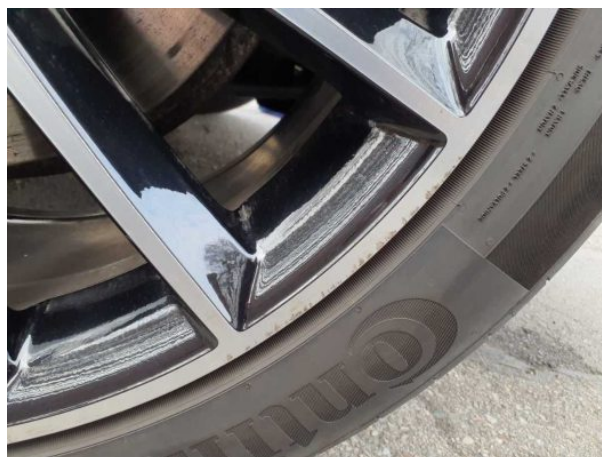
**Damage 1:** Wheel / tyres: Alloy rim - front right side - Scratched... - Loss in value

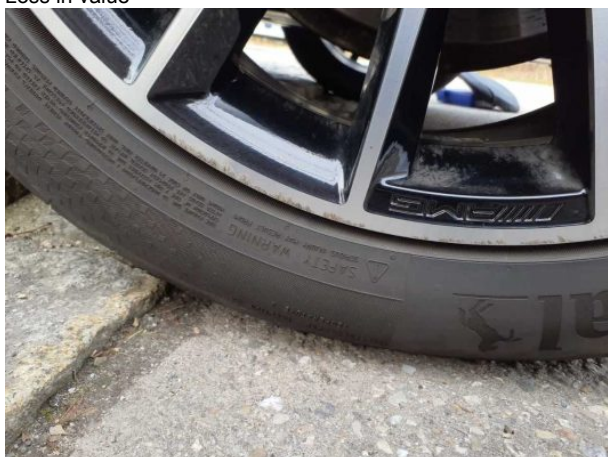
**Damage 1:** Wheel / tyres: Alloy rim - front right side - Scratched - Loss in value

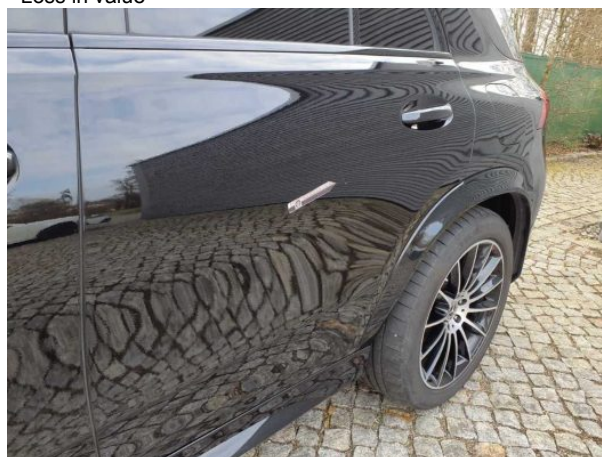
| No. | Component group | Description |
|---|---|---|
| 2 | Door - rear left side | Door - Scratched - Paint |

**Damage 2:** Door - rear left side: Door - Scratched - Paint

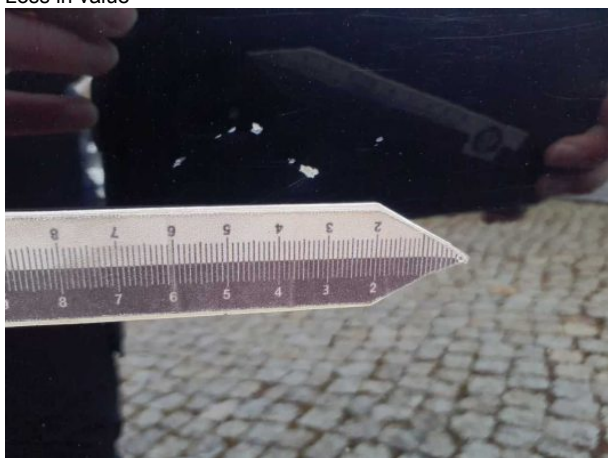
**Damage 2:** Door - rear left side: Door - Scratched - Paint

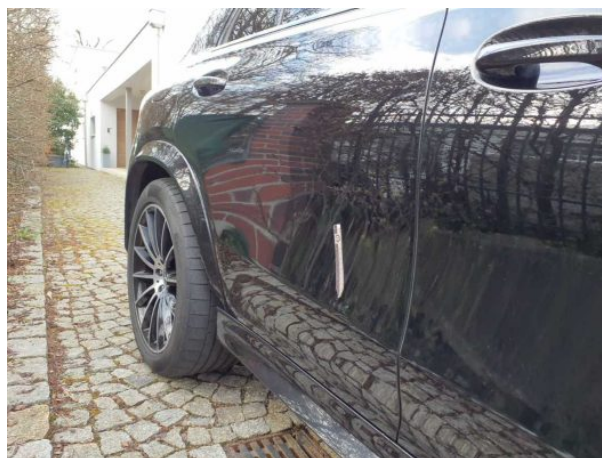
| No. | Component group | Description |
|---|---|---|
| 3 | Door - rear right side | Door - Scratched - Paint |

**Damage 3:** Door - rear right side: Door - Scratched - Paint

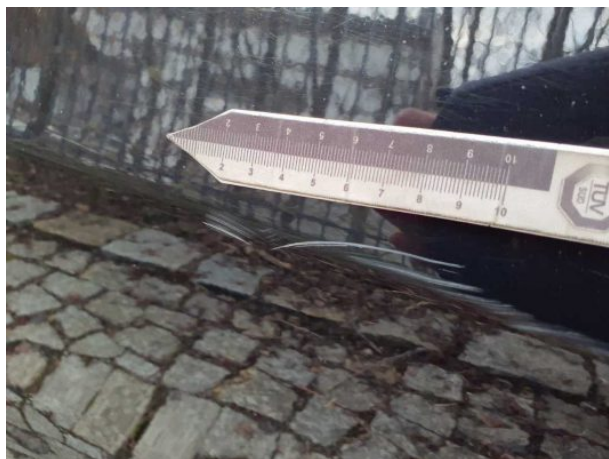
**Damage 3:** Door - rear right side: Door - Scratched - Paint

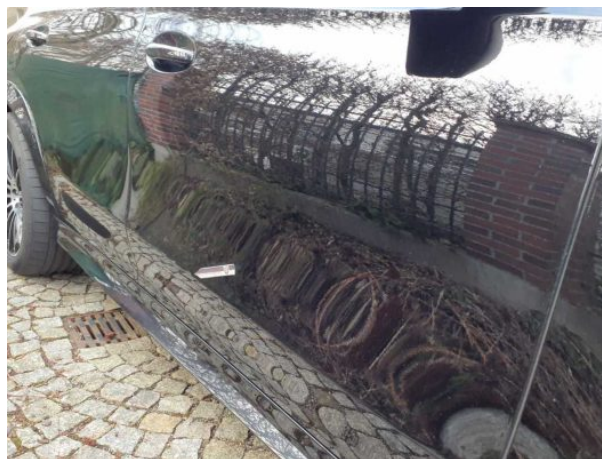
| No. | Component group | Description |
|---|---|---|
| 4 | Door - front right side | Door - Scratched - Paint |

**Damage 4:** Door - front right side: Door - Scratched - Paint

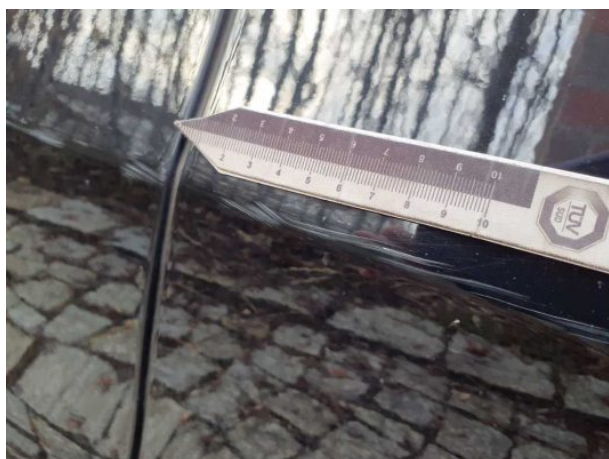
**Damage 4:** Door - front right side: Door - Scratched - Paint

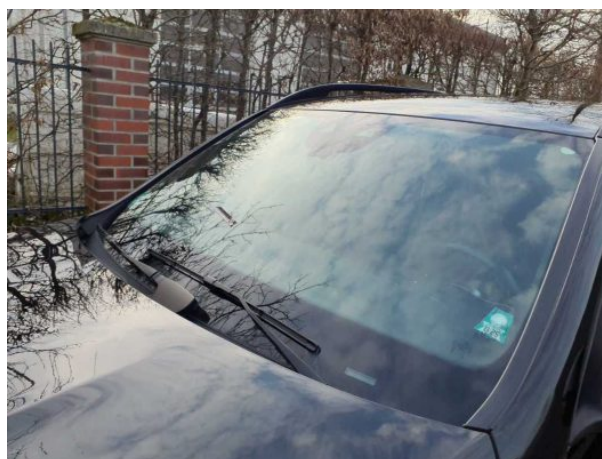
| No. | Component group | Description |
|---|---|---|
| 5 | Vehicle glazing | Windscreen (Von Carglas bereits ausgeharzt) - Broken / torn - Replace |

**Damage 5:** Vehicle glazing: Windscreen (Von Carglas bereits ausgeharzt) - Broken / torn - Replace

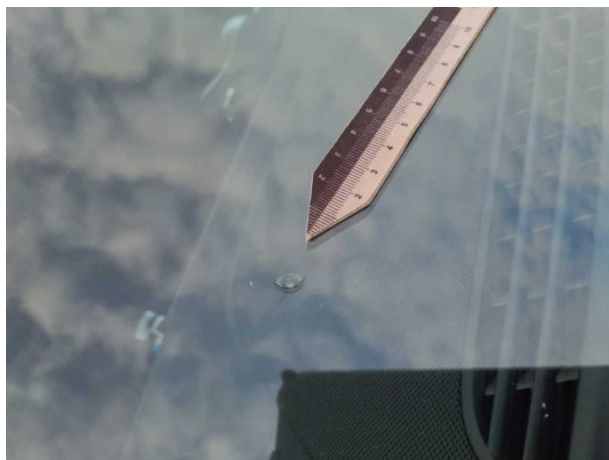
**Damage 5:** Vehicle glazing: Windscreen (Von Carglas bereits ausgeharzt) - Broken / torn - Replace

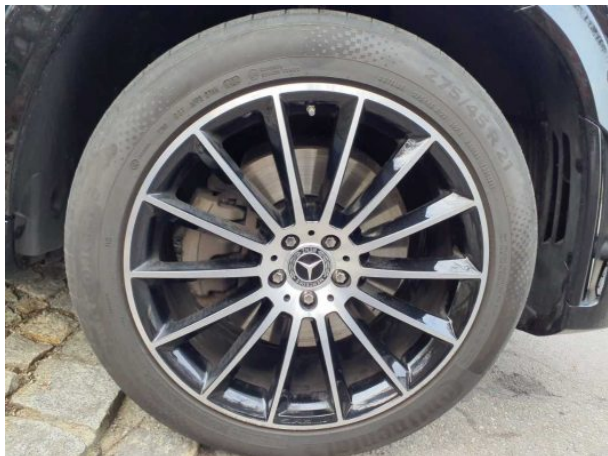
| Nr. | Bauteilgruppe | Beschreibung |
|---|---|---|
| 1 | Rad/Reifen | Leichtmetallfelge vorn rechts - verkratzt / verschürft - Wertminderung |

**Beschädigung 1:** Rad/Reifen: Leichtmetallfelge vorn rechts - verkratzt / verschürft - Wertminderung

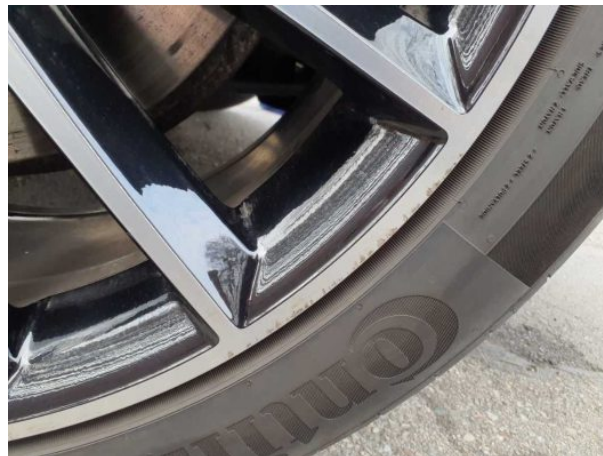
**Beschädigung 1:** Rad/Reifen: Leichtmetallfelge vorn rechts - verkratzt / verschürft - Wertminderung

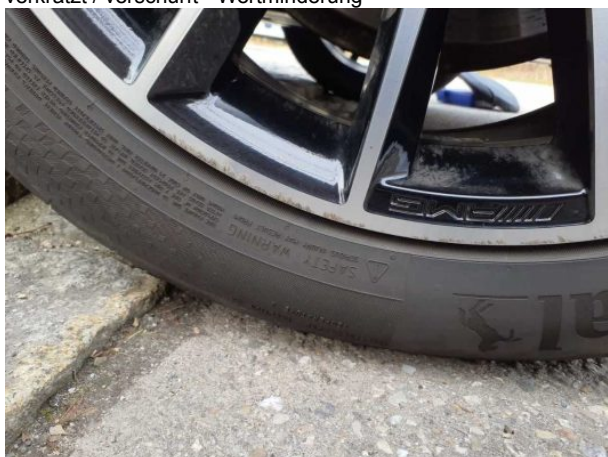
**Beschädigung 1:** Rad/Reifen: Leichtmetallfelge vorn rechts - verkratzt / verschürft - Wertminderung

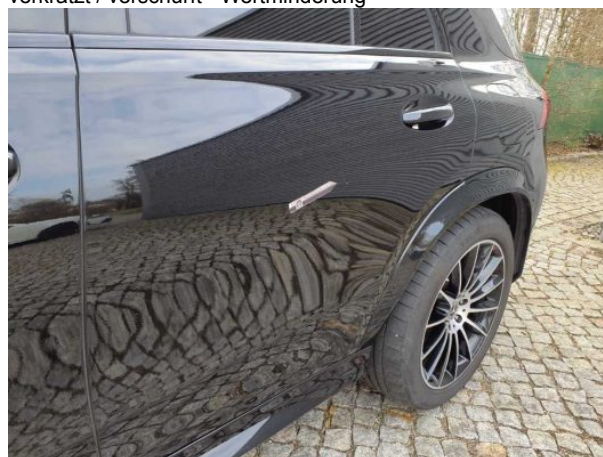
| Nr. | Bauteilgruppe | Beschreibung |
|---|---|---|
| 2 | Tür hinten links | Tür - verkratzt / verschürft - lackieren |

**Beschädigung 2:** Tür hinten links: Tür - verkratzt / verschürft - lackieren

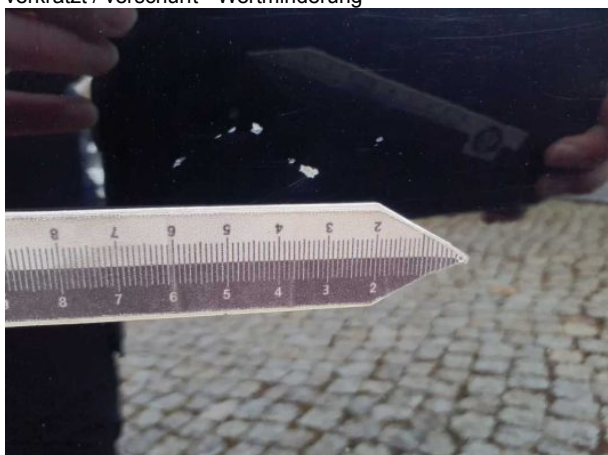
**Beschädigung 2:** Tür hinten links: Tür - verkratzt / verschürft - lackieren

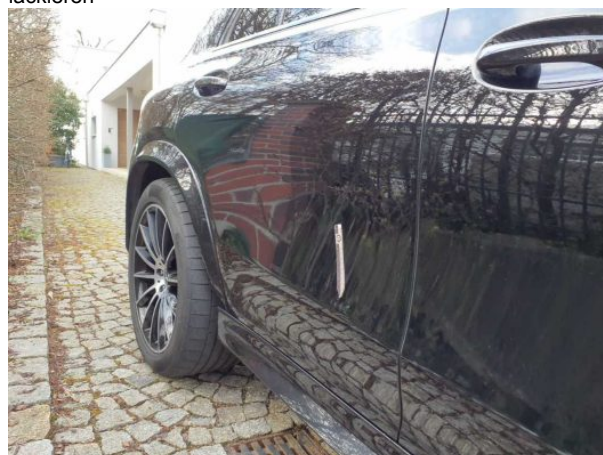
| Nr. | Bauteilgruppe | Beschreibung |
|---|---|---|
| 3 | Tür hinten rechts | Tür - verkratzt / verschürft - lackieren |

**Beschädigung 3:** Tür hinten rechts: Tür - verkratzt / verschürft - lackieren

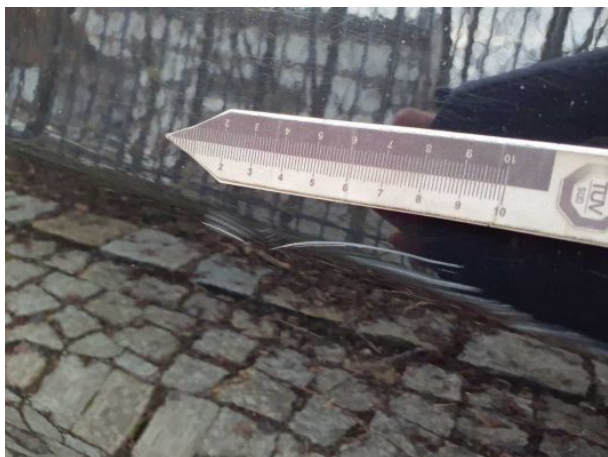
**Beschädigung 3:** Tür hinten rechts: Tür - verkratzt / verschürft - lackieren

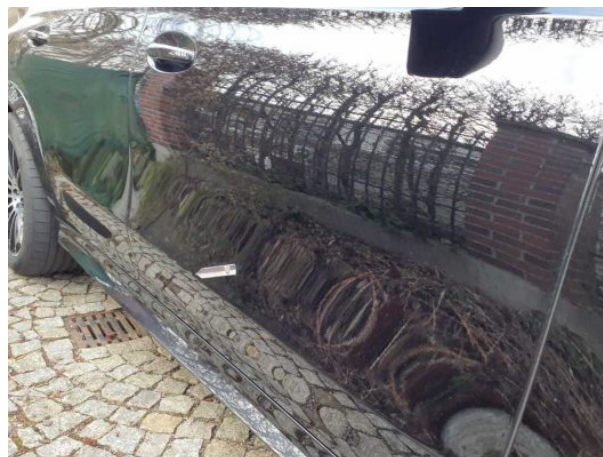
| Nr. | Bauteilgruppe | Beschreibung |
|---|---|---|
| 4 | Tür vorn rechts | Tür - verkratzt / verschürft - lackieren |

**Beschädigung 4:** Tür vorn rechts: Tür - verkratzt / verschürft - lackieren

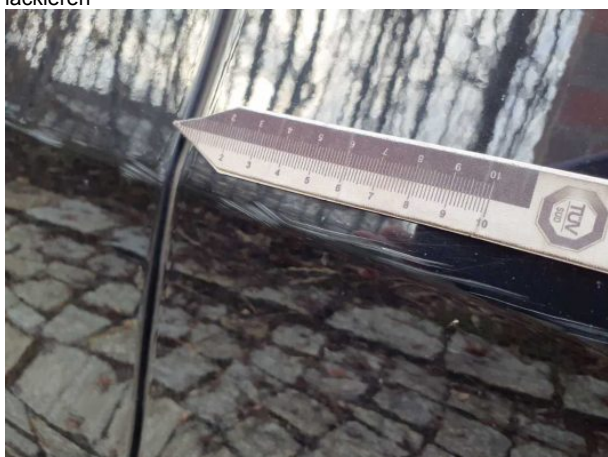
**Beschädigung 4:** Tür vorn rechts: Tür - verkratzt / verschürft - lackieren

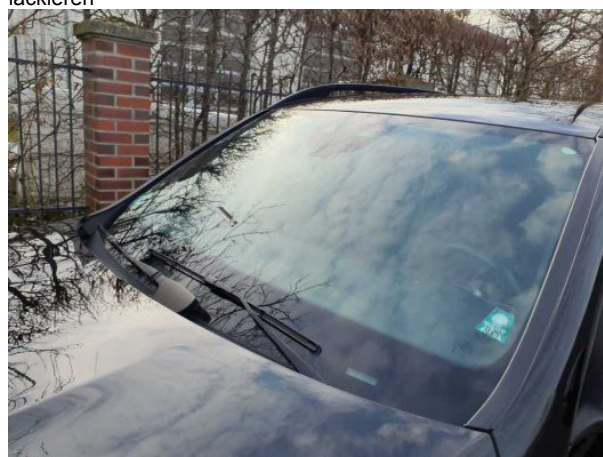
| Nr. | Bauteilgruppe | Beschreibung |
|---|---|---|
| 5 | Verglasung | Frontscheibe (Von Carglas bereits ausgeharzt) - gebrochen / gerissen - erneuern |

**Beschädigung 5:** Verglasung: Frontscheibe (Von Carglas bereits ausgeharzt) - gebrochen / gerissen - erneuern

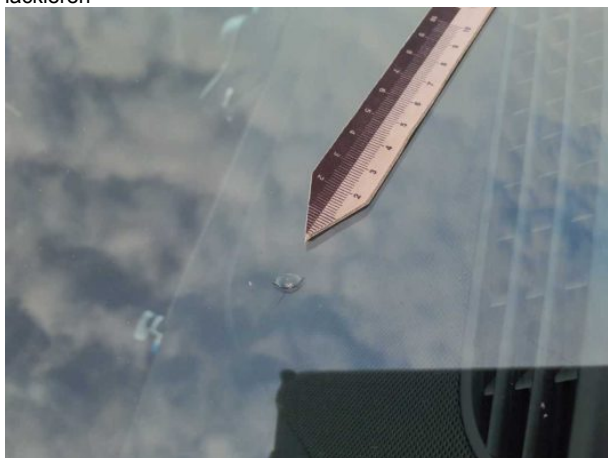
**Beschädigung 5:** Verglasung: Frontscheibe (Von Carglas bereits ausgeharzt) - gebrochen / gerissen - erneuern
