Zustandsbericht

Protokollnummer: 45725545
Auftrags-Nr / Referenz: 18108491_1
Besichtigungsdatum: 11.05.2026

Hersteller / Modell	Fiat 500e La Prima by Bocelli		
Kennzeichen	M-JT 2209E	Fahrgestellnummer	ZFAEFAC44PX144152
Erstzulassung	16.05.2023	Laufleistung (abgelesen)	46.698 km
HSN/TSN	1727 / AVN 00035	Kraftstoffart / Zylinder	Elektro / 0
Fahrzeugart	PKW Limousine	Antriebsart	Frontantrieb
Schadstoffklasse	2017/1151;WLTP;reine Elektr...	Getriebe / Anzahl Gänge	Direktantrieb
Farbe	Ozean Grün	Besichtigungszustand	ausreichend
Leistung / Hubraum	43 kW / 0 ccm	Nächste HU	05/2028
Wartungsheft / Nachweis	digitaler Nachweis / vollständig	Restlauf bis Service	299 km
Letzte Wartung	05/2025 bei 31.997 km	Polsterart	Leder
Vorschaden	Keine Feststellbar	Polsterfarbe	Beige-Grau
Nachlackierung	Keine Feststellbar	zul. Gesamtgewicht	1.765 kg
Dokumente	ZB vorhanden	Anzahl Halter	unbekannt
Schlüssel soll/ist	2/2	Anzahl Sitze / Türen	4 / 3
Vertragsnummer	18108491_1	Re-Import	Nein

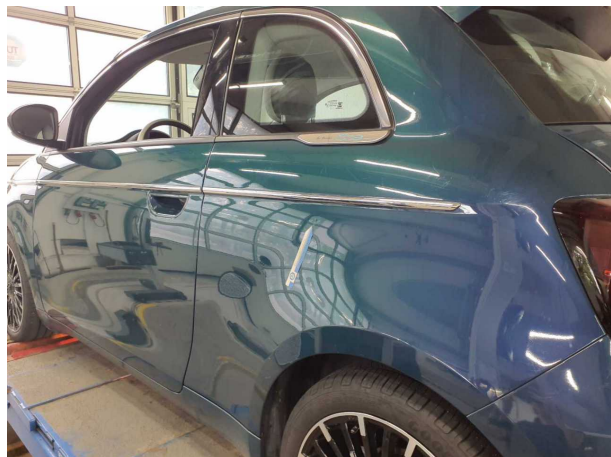
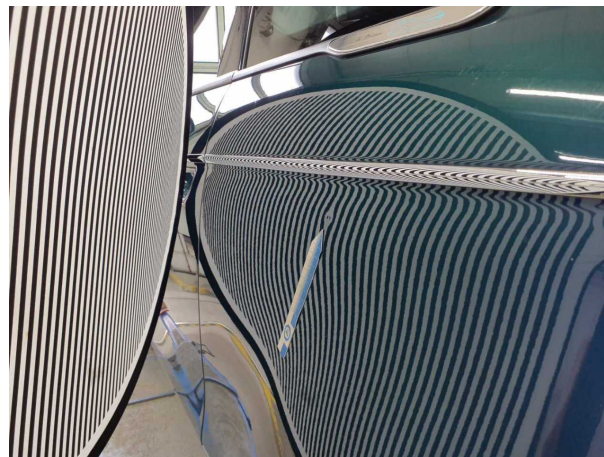
Beschädigung #1: Seitenwand links: Seitenwand - Delle(n) - sanft instandsetzen

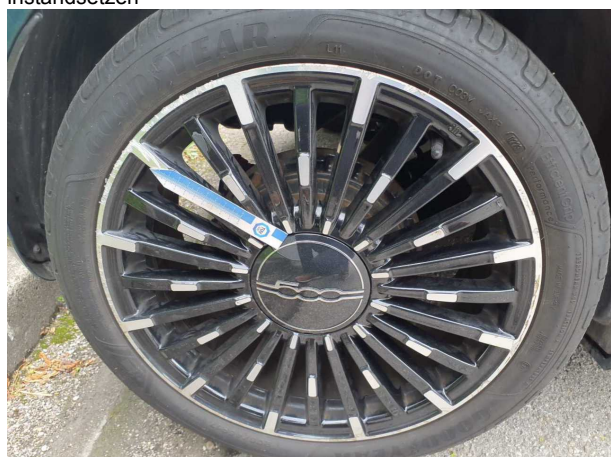
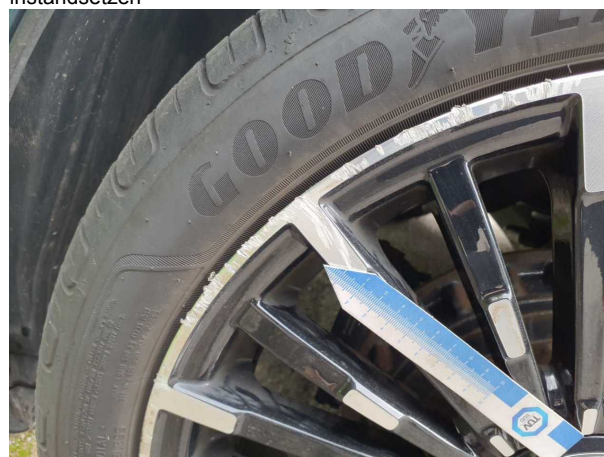
Beschädigung #2: Rad/Reifen: Leichtmetallfelge hinten rechts - Kratzer - Wertminderung

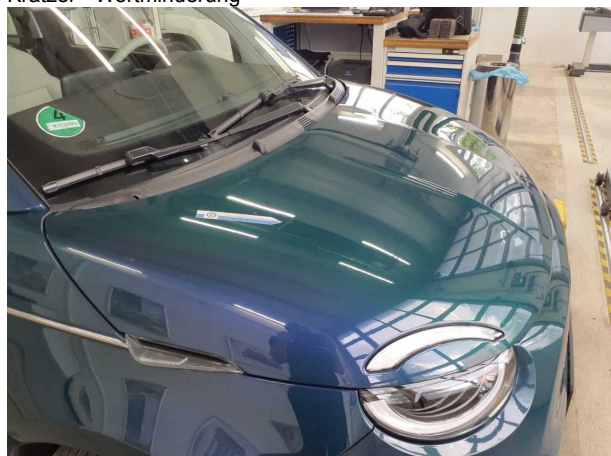
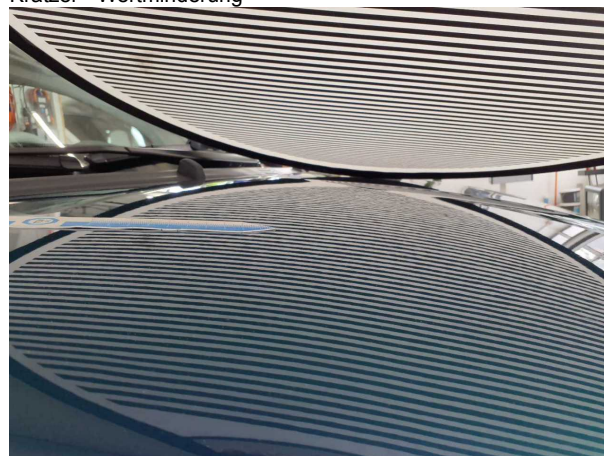
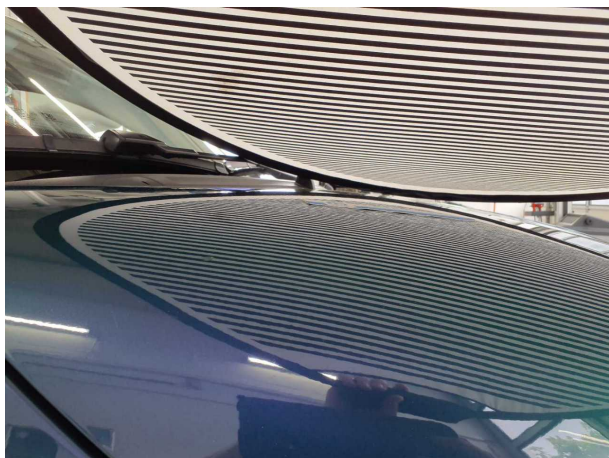
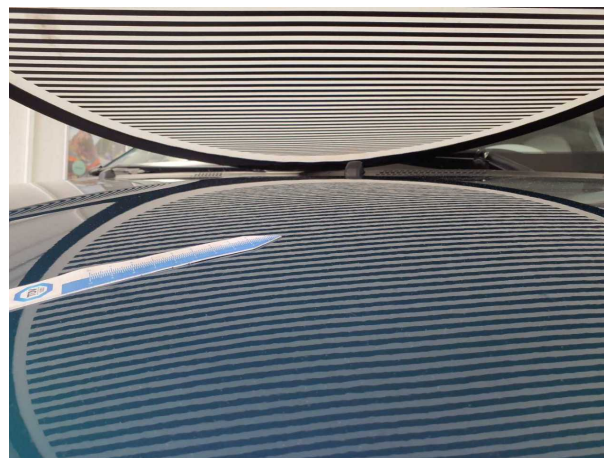
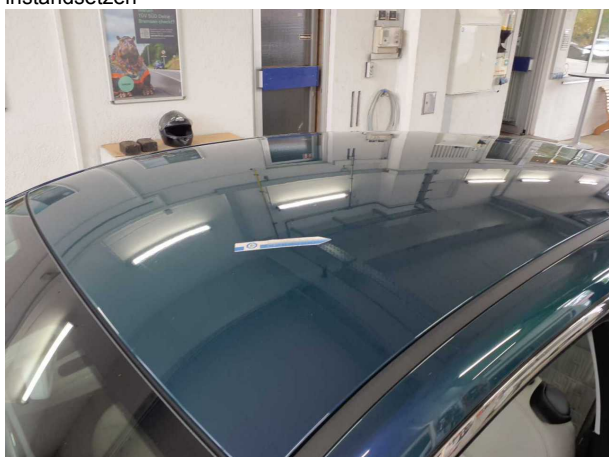
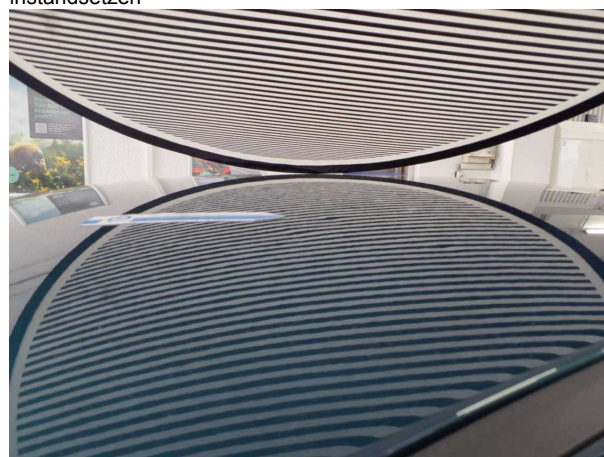
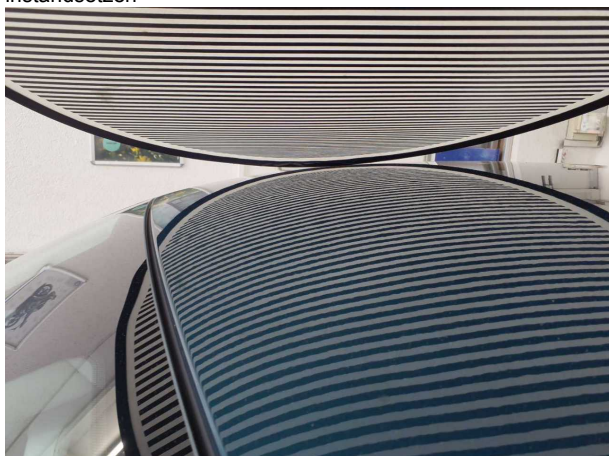
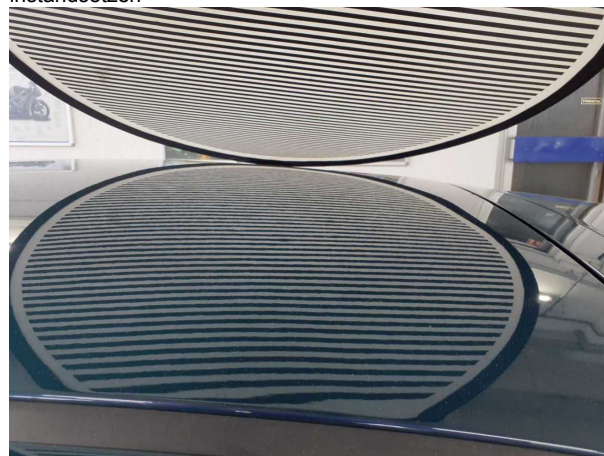
Beschädigung #3: Karosserie: Karosserie - Hagelschaden - sanft instandsetzen

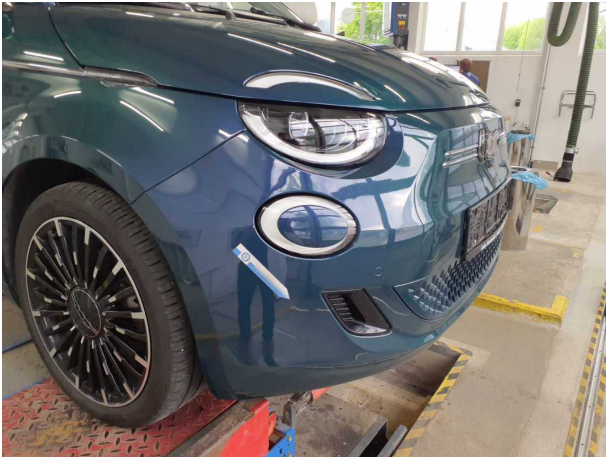
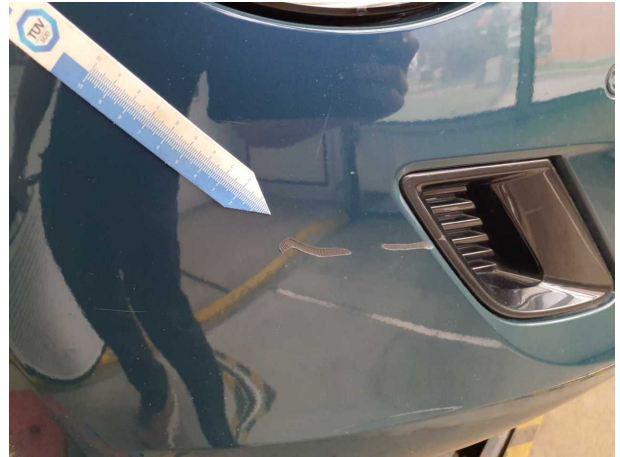
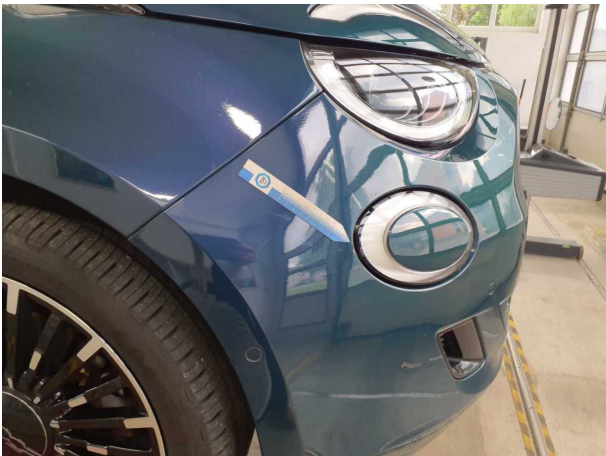
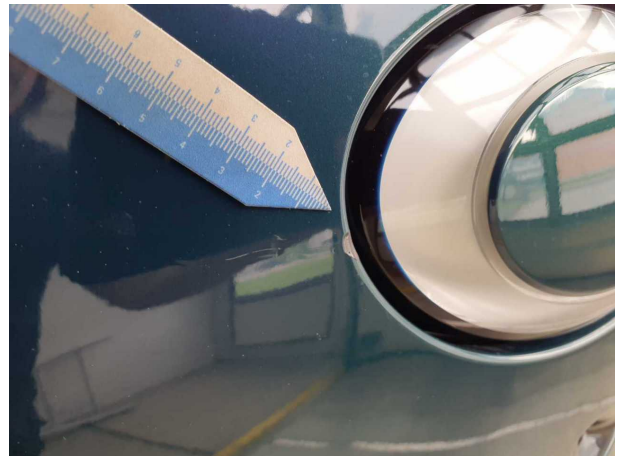
Beschädigung #4: Stossfänger vorn: Stossfänger vorn - Kratzer - instandsetzen und lackieren

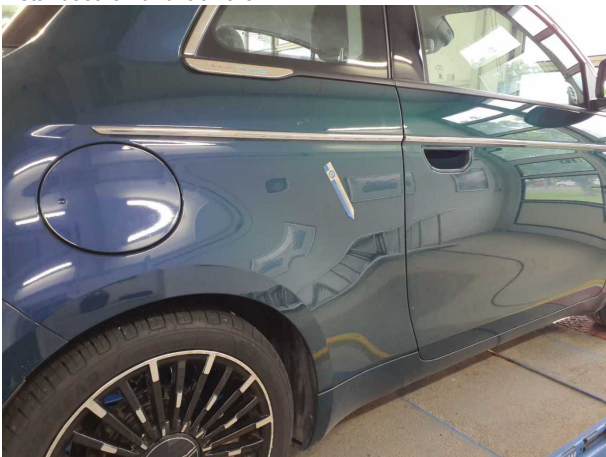
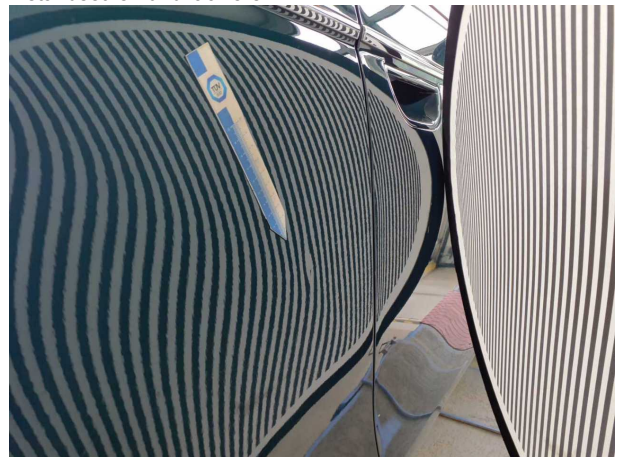
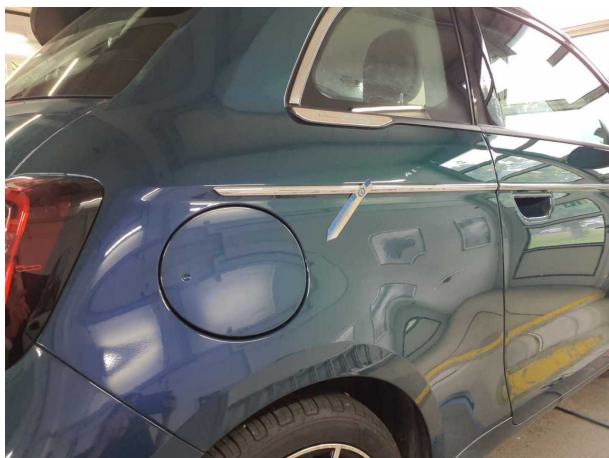
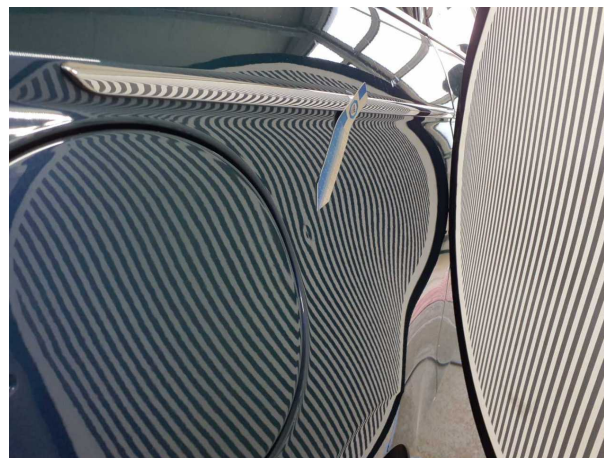
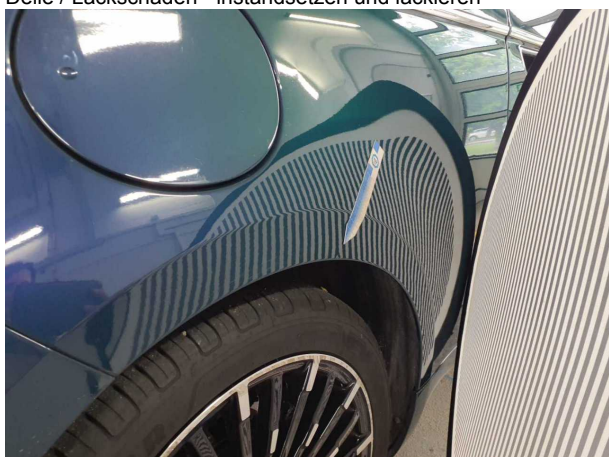
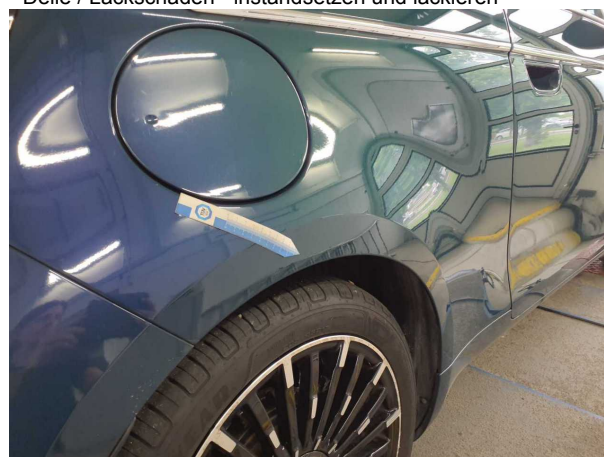
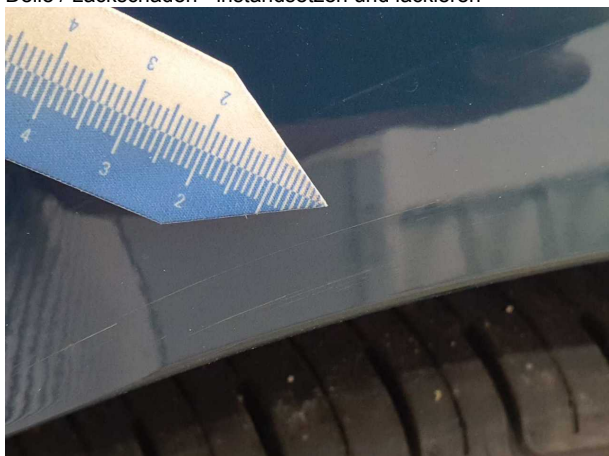
Beschädigung #5: Seitenwand rechts: Seitenwand (+ smartrepair) - Delle / Lackschaden - instandsetzen und lackieren
