## Zustandsbericht

| Berichtsnummer : | 0000000929501-DE926 | | |

#### Kia Sportage (NQ5)(2021->) GT-Line Plug-in Hybrid 4WD

| Fahrzeug-Ident.-Nr.: | U5YPX81HDNL036897 | Laufleistung abgelesen: | 52431 km |

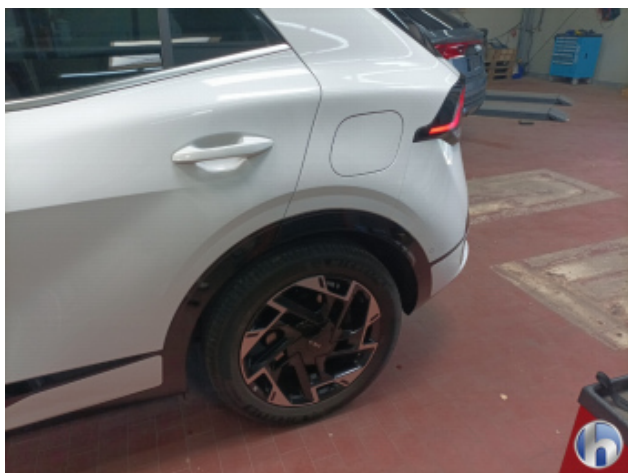
| | Bauteil | Schaden | Rep.-Art |
|---|---|---|---|
| 1. | Felge Hinten - Links | Kratzer | Smart Repair |

1. Felge Hinten - Links  
Kratzer - Smart Repair

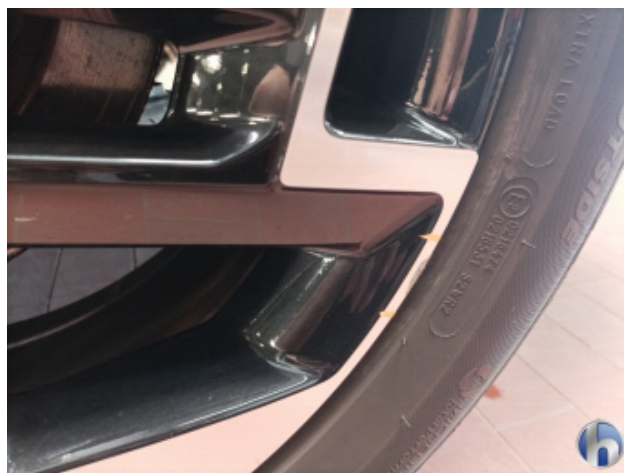
1. Felge Hinten - Links  
Kratzer - Smart Repair

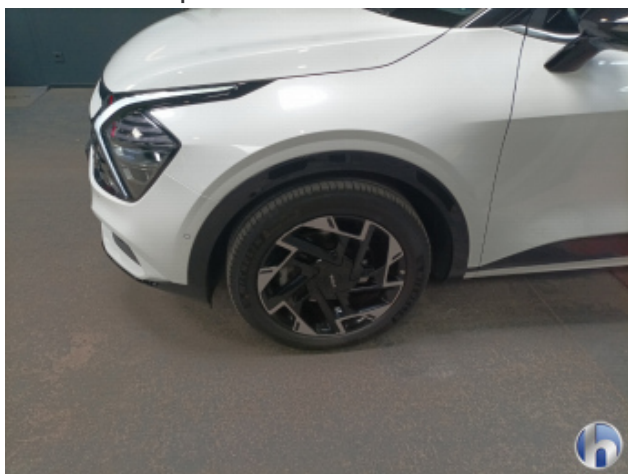
| | Bauteil | Schaden | Rep.-Art |
|---|---|---|---|
| 2. | Felge Vorne - Links | Kratzer | Smart Repair |

2. Felge Vorne - Links  
Kratzer - Smart Repair

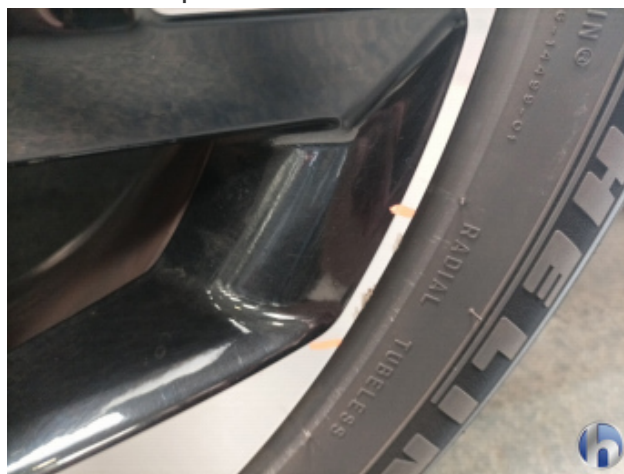
2. Felge Vorne - Links  
Kratzer - Smart Repair

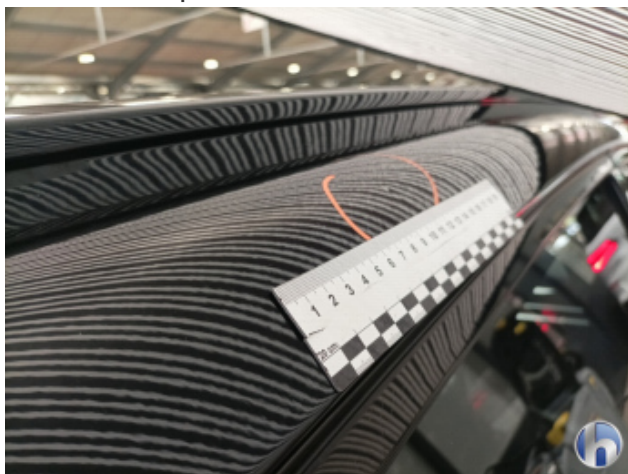
| | Bauteil | Schaden | Rep.-Art |
|---|---|---|---|
| 3. | Dachrahmen - Rechts | Delle | Sanft Instandsetzen |

3. Dachrahmen - Rechts  
Delle - Sanft Instandsetzen

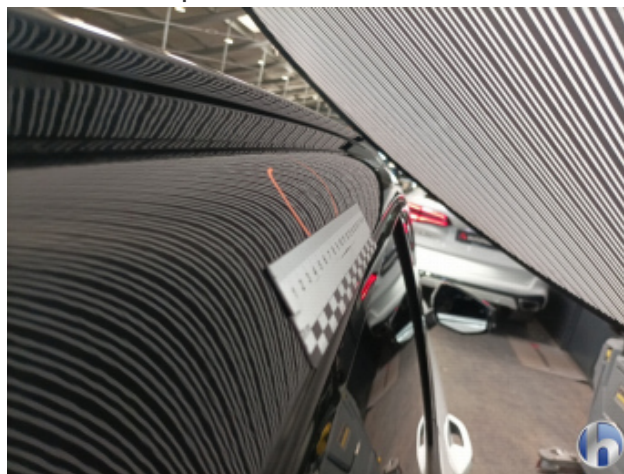
3. Dachrahmen - Rechts  
Delle - Sanft Instandsetzen
