Mercedes-Benz E220D
Auftragsnummer: 855.0000.122

FIN: W1K2132041B093072
Kennzeichen: 2-CKB-952

Sachverständige Feststellungen

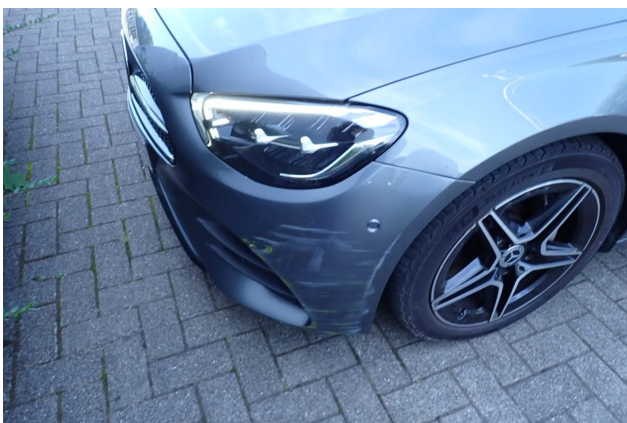
Beschädigung 1: Stossfänger vorn: Stossfänger vorn links (sierlijst) - fehlt - erneuern

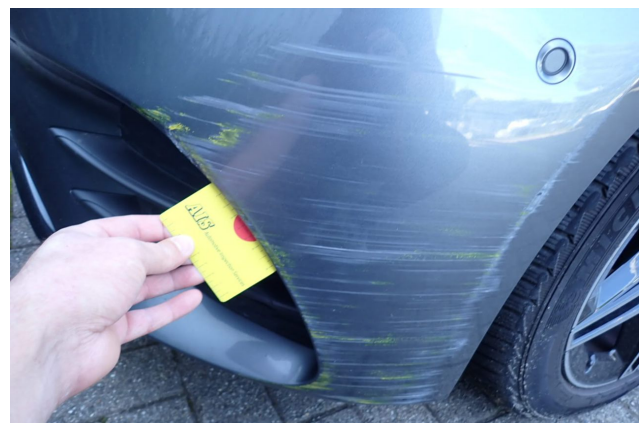
Beschädigung 1: Stossfänger vorn: Stossfänger vorn links (sierlijst) - fehlt - erneuern

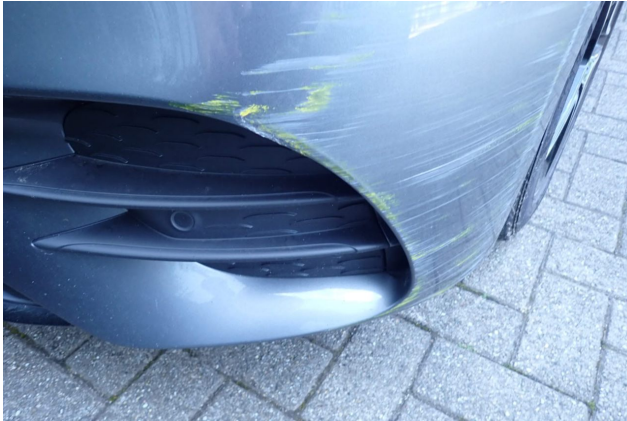
Beschädigung 1: Stossfänger vorn: Stossfänger vorn links (sierlijst) - fehlt - erneuern

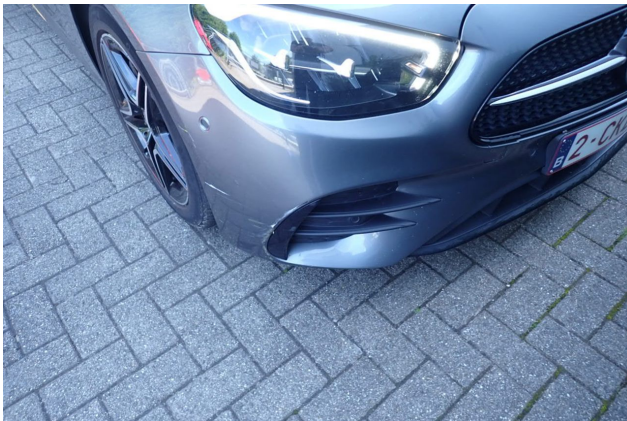
Beschädigung 2: Stossfänger vorn: Stossfänger vorn rechts (sierlijst) - verkratzt / verschürft - erneuern

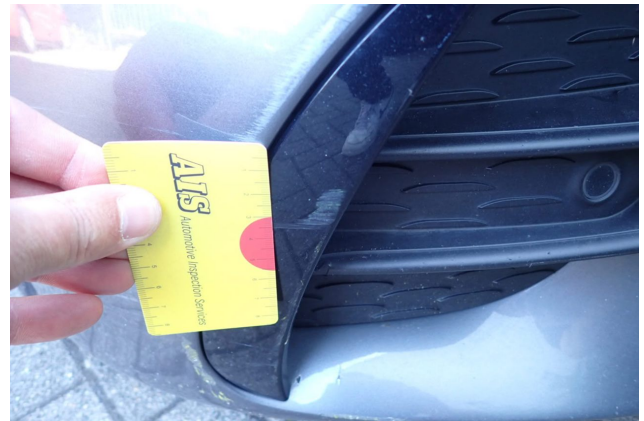
Beschädigung 2: Stossfänger vorn: Stossfänger vorn rechts (sierlijst) - verkratzt / verschürft - erneuern

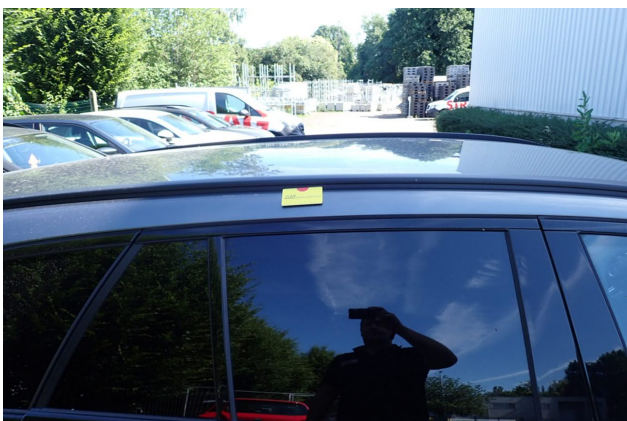
Beschädigung 3: Fahrzeugdach: Dachholm rechts - Delle(n) - Smart Repair

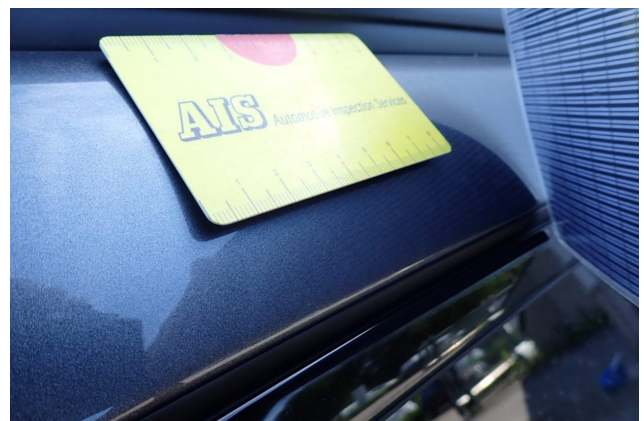
Beschädigung 3: Fahrzeugdach: Dachholm rechts - Delle(n) - Smart Repair

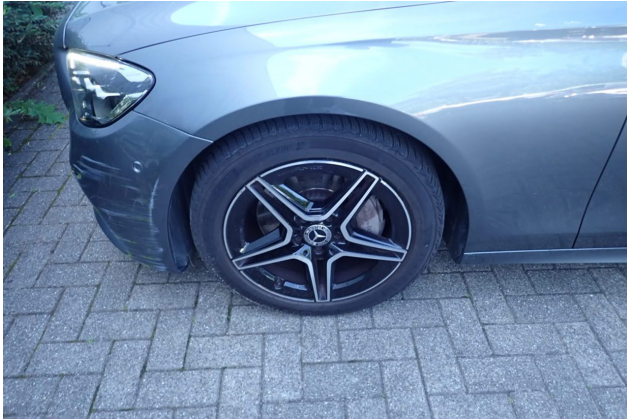
Beschädigung 4: Rad/Reifen: Leichtmetallfelge vorn links - verkratzt / verschürft - instandsetzen und lackieren

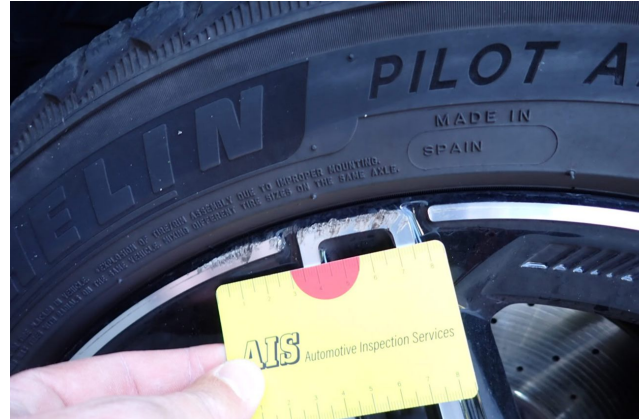
Beschädigung 4: Rad/Reifen: Leichtmetallfelge vorn links - verkratzt / verschürft - instandsetzen und lackieren

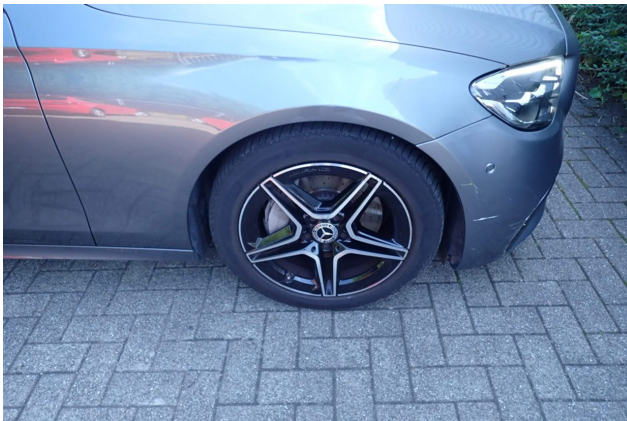
Beschädigung 5: Rad/Reifen: Leichtmetallfelge vorn rechts - verkratzt / verschürft - instandsetzen und lackieren

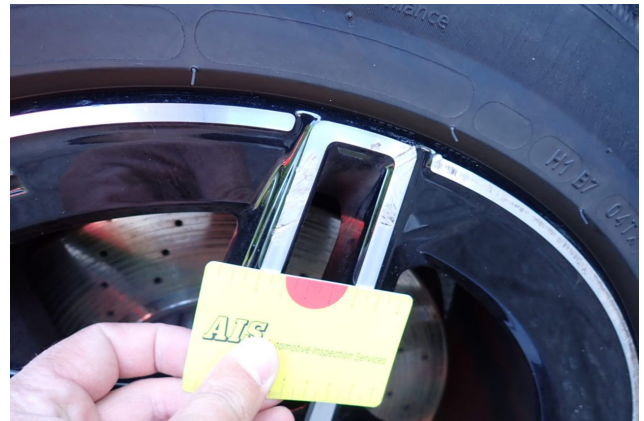
Beschädigung 5: Rad/Reifen: Leichtmetallfelge vorn rechts - verkratzt / verschürft - instandsetzen und lackieren

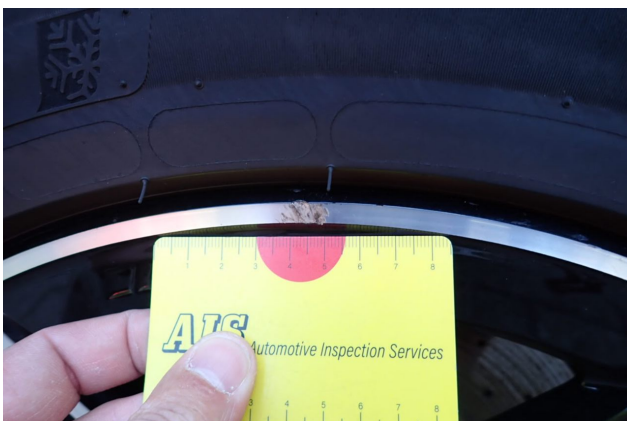
Beschädigung 5: Rad/Reifen: Leichtmetallfelge vorn rechts - verkratzt / verschürft - instandsetzen und lackieren

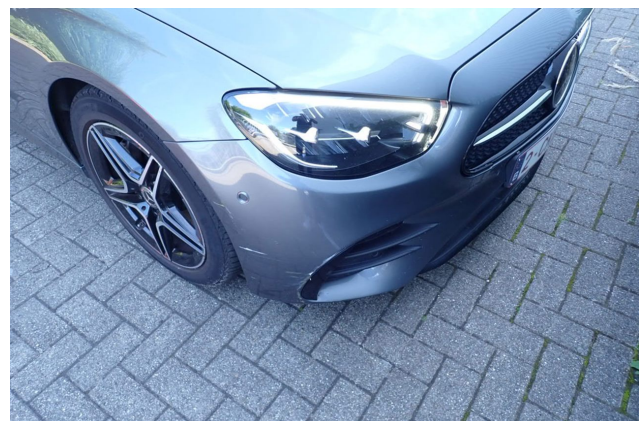
Beschädigung 6: Stossfänger vorn: Stossfänger vorn - verkratzt / verschürft - instandsetzen und lackieren

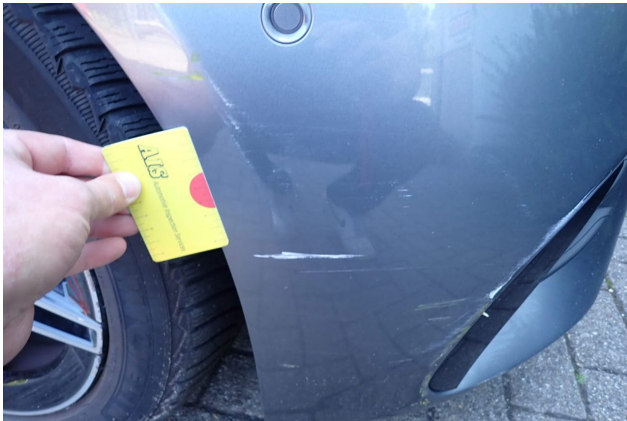
Beschädigung 6: Stossfänger vorn: Stossfänger vorn - verkratzt / verschürft - instandsetzen und lackieren

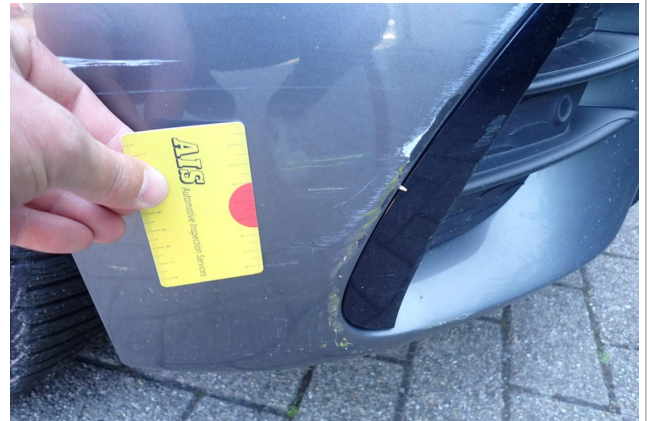
Beschädigung 6: Stossfänger vorn: Stossfänger vorn - verkratzt / verschürft - instandsetzen und lackieren

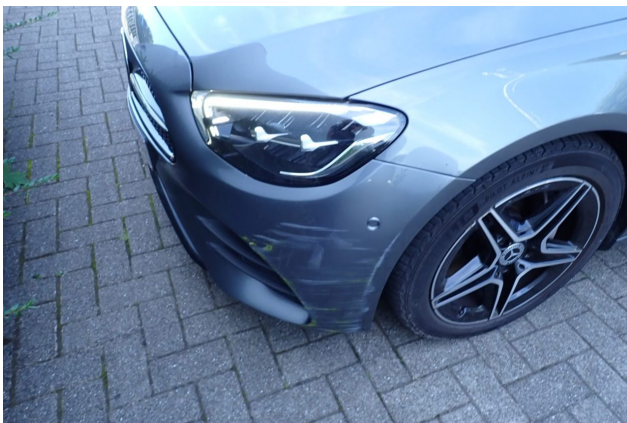
Beschädigung 6: Stossfänger vorn: Stossfänger vorn - verkratzt / verschürft - instandsetzen und lackieren

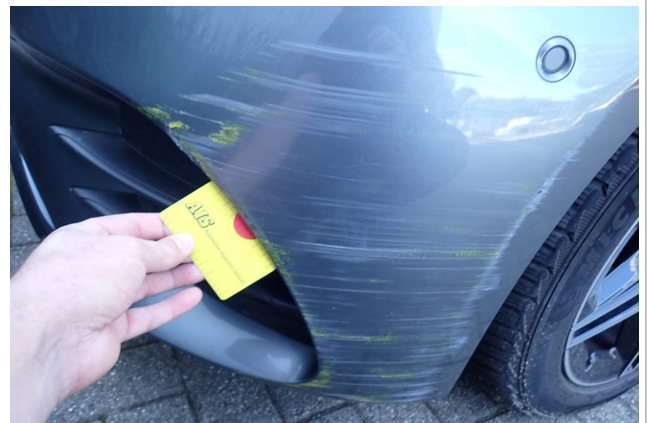
Beschädigung 6: Stossfänger vorn: Stossfänger vorn - verkratzt / verschürft - instandsetzen und lackieren

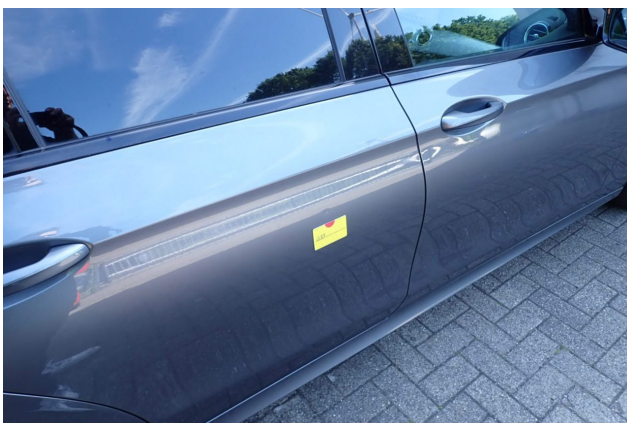
Gebrauchsspur 1: Heckklappe/-tür: Hecktür rechts - Delle / Lackschaden - kein Abzug

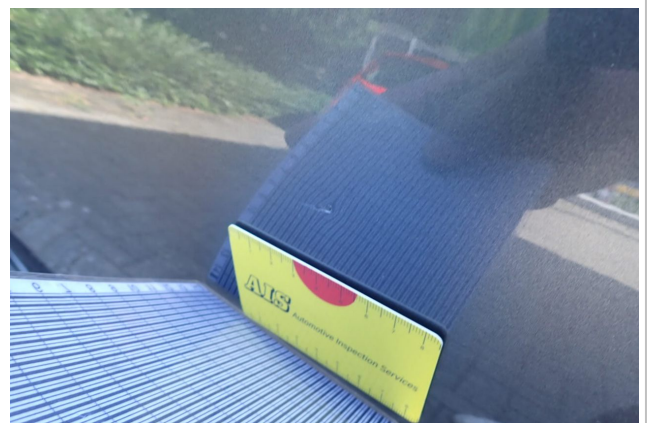
Gebrauchsspur 1: Heckklappe/-tür: Hecktür rechts - Delle / Lackschaden - kein Abzug

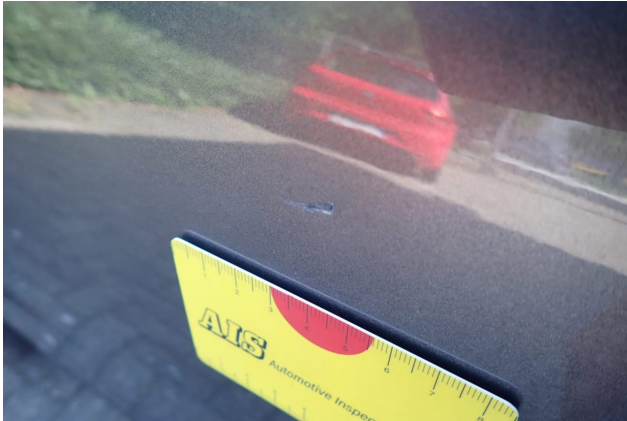
Gebrauchsspur 1: Heckklappe/-tür: Hecktür rechts - Delle / Lackschaden - kein Abzug

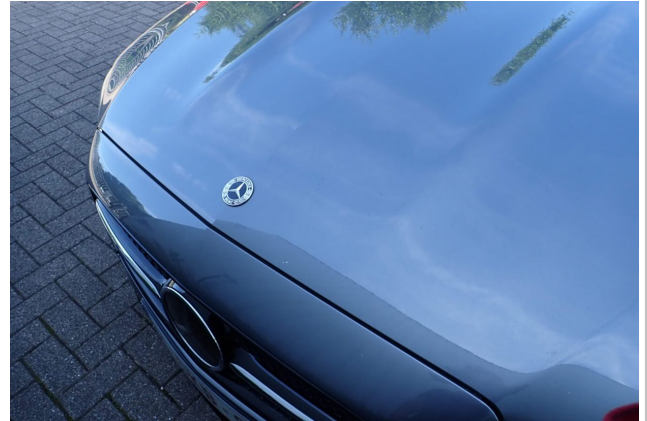
Gebrauchsspur 2: Motor: Motorabdeckung - Steinschlag - kein Abzug

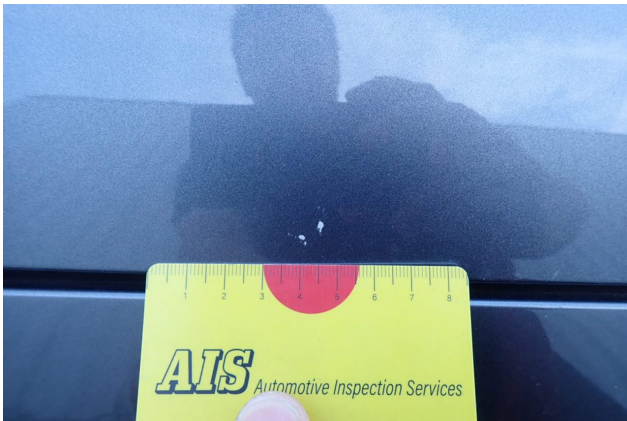
Gebrauchsspur 2: Motor: Motorabdeckung - Steinschlag - kein Abzug

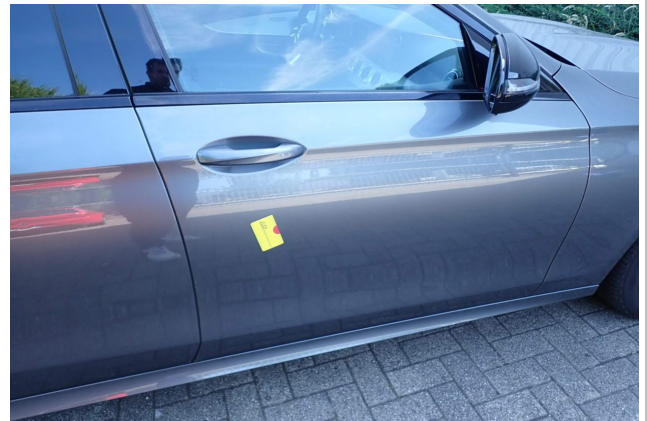
Gebrauchsspur 3: Tür vorn rechts: Tür - Kratzer - kein Abzug

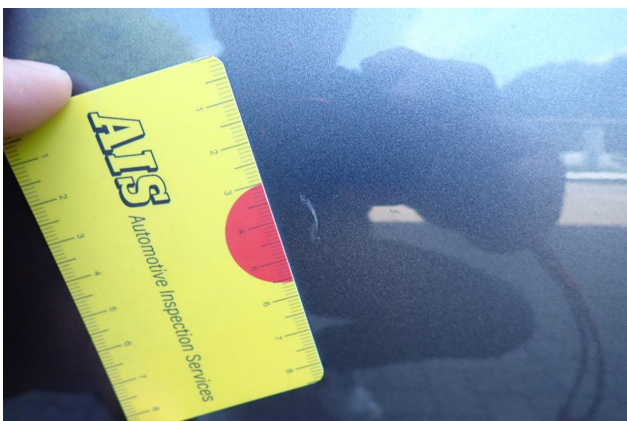
Gebrauchsspur 3: Tür vorn rechts: Tür - Kratzer - kein Abzug

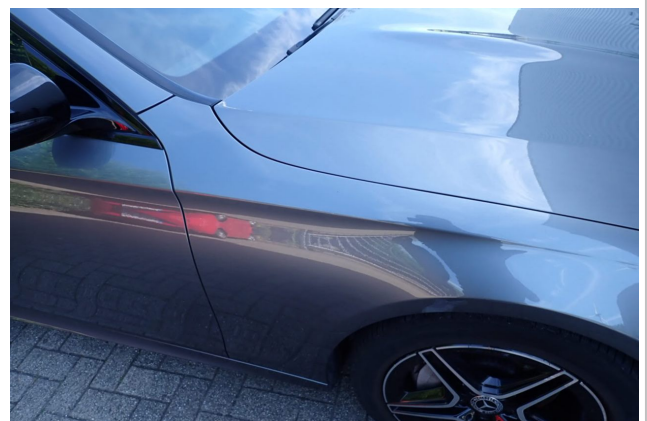
Gebrauchsspur 4: Kotflügel rechts: Kotflügel rechts - Kratzer - kein Abzug

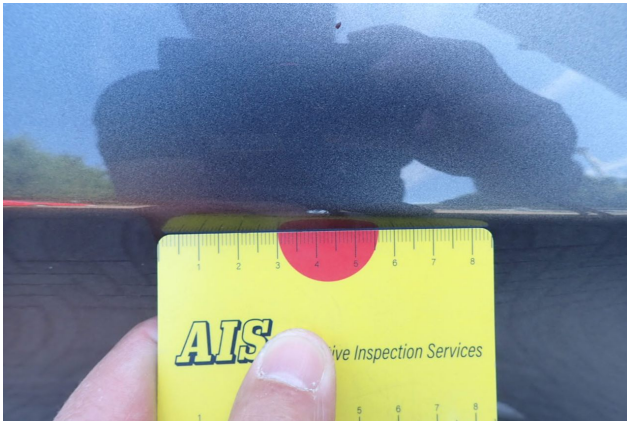
Gebrauchsspur 4: Kotflügel rechts: Kotflügel rechts - Kratzer - kein Abzug

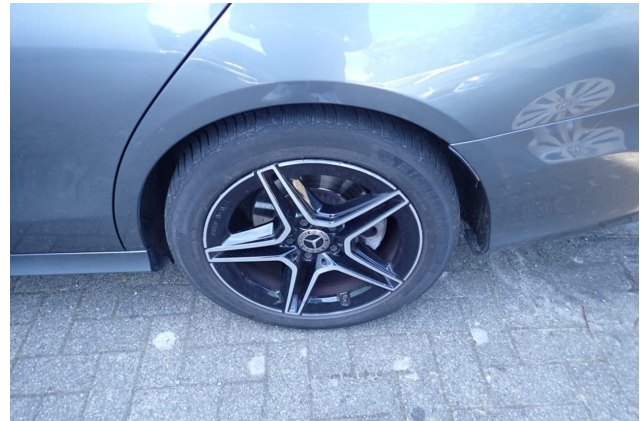
Gebrauchsspur 5: Rad/Reifen: Leichtmetallfelge hinten links - verkratzt / verschürft - kein Abzug

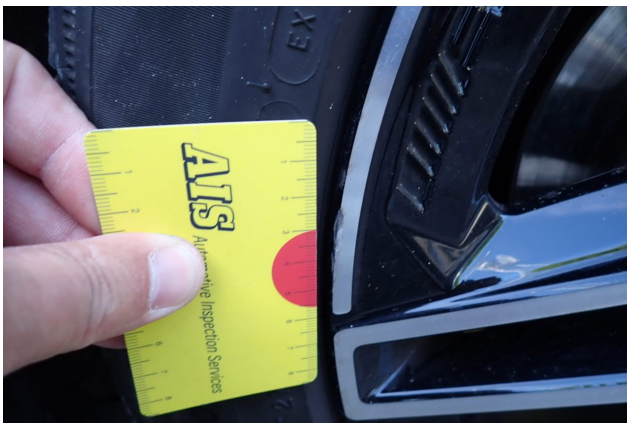
Gebrauchsspur 5: Rad/Reifen: Leichtmetallfelge hinten links - verkratzt / verschürft - kein Abzug

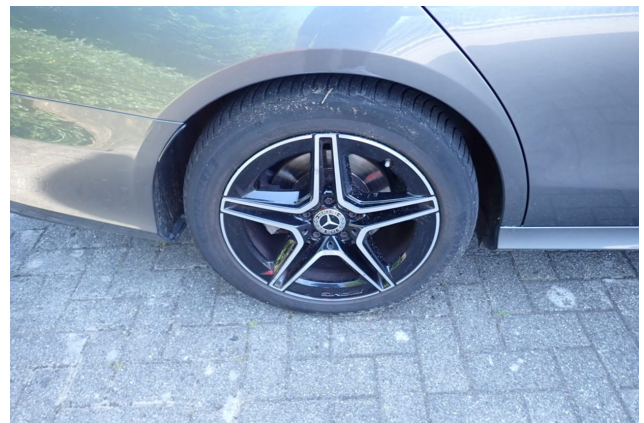
Gebrauchsspur 6: Rad/Reifen: Leichtmetallfelge hinten rechts - verkratzt / verschürft - kein Abzug

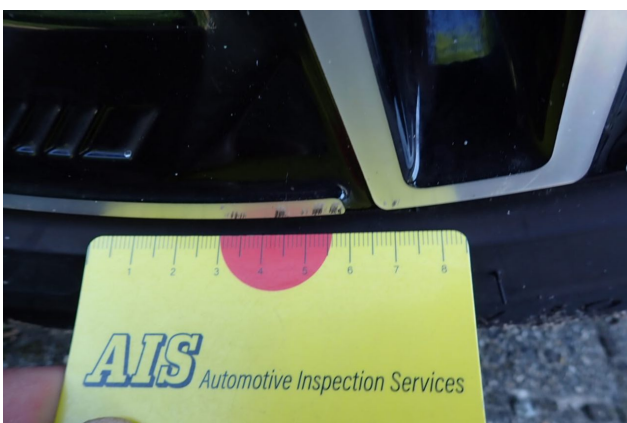
Gebrauchsspur 6: Rad/Reifen: Leichtmetallfelge hinten rechts - verkratzt / verschürft - kein Abzug
