# Volkswagen ID.4 '21 BEV

## Samenvatting schade

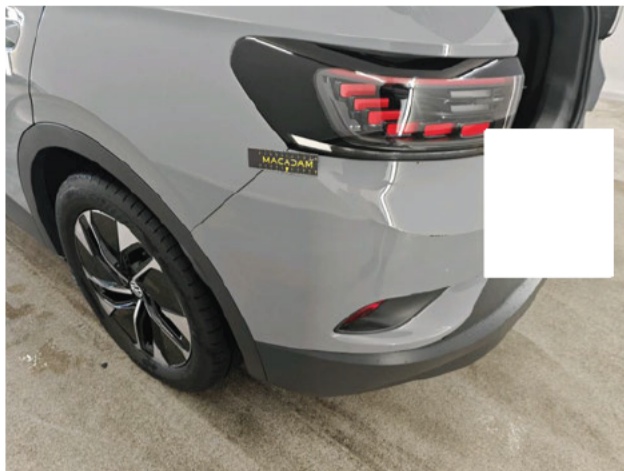
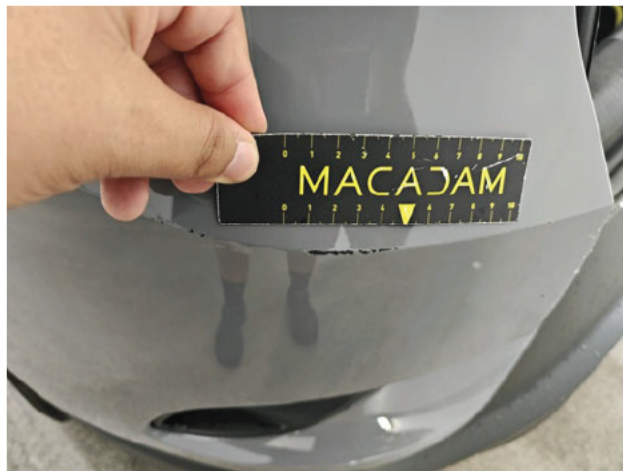
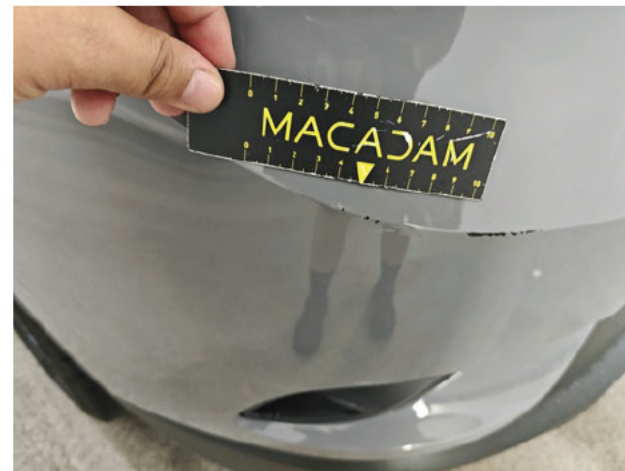
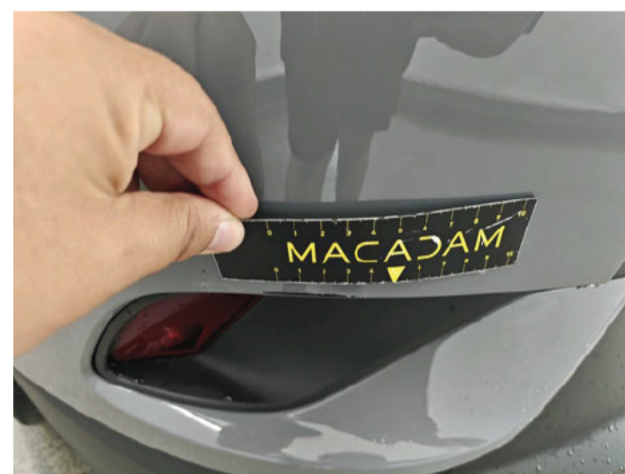
### Bumper A L hoek

Kras(sen)

Herstellen en spuiten (compleet)

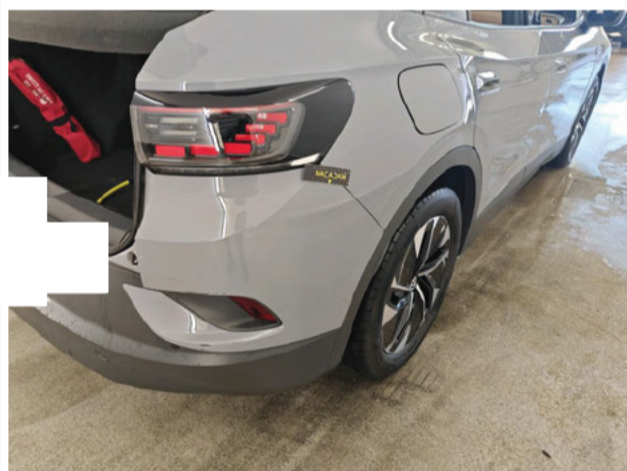
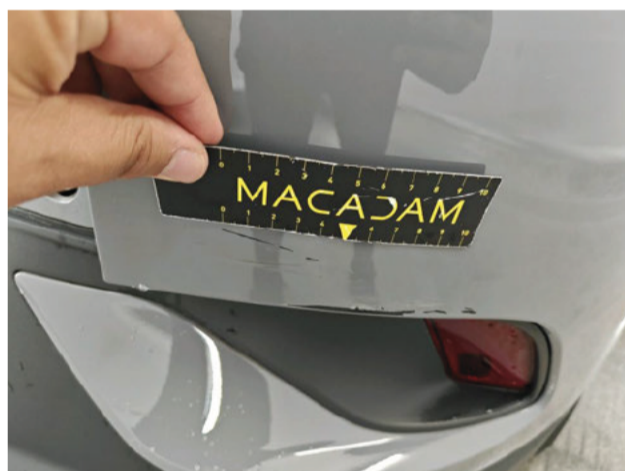
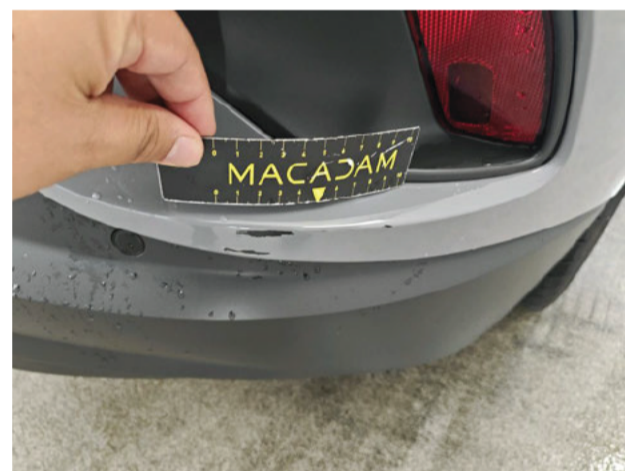
### Bumper A R hoek

Kras(sen)

Herstellen en spuiten (compleet)

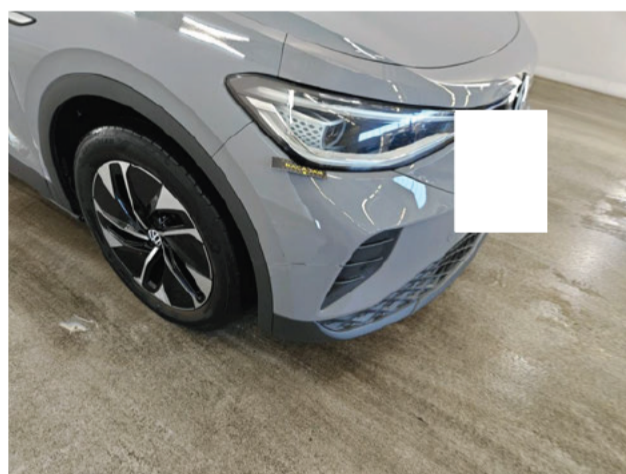
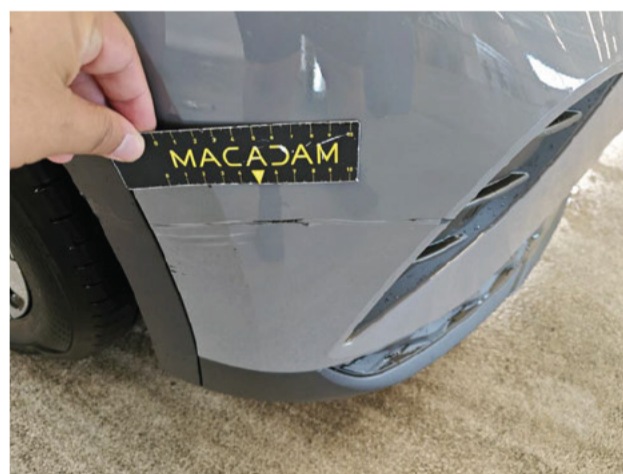
### Bumper V

Kras(sen)

Herstellen en spuiten (compleet)

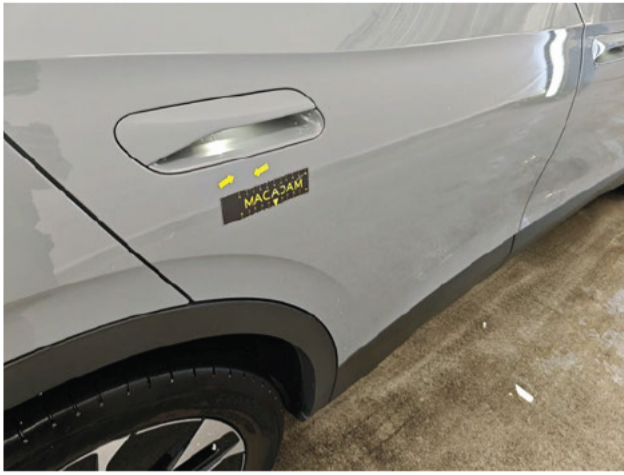
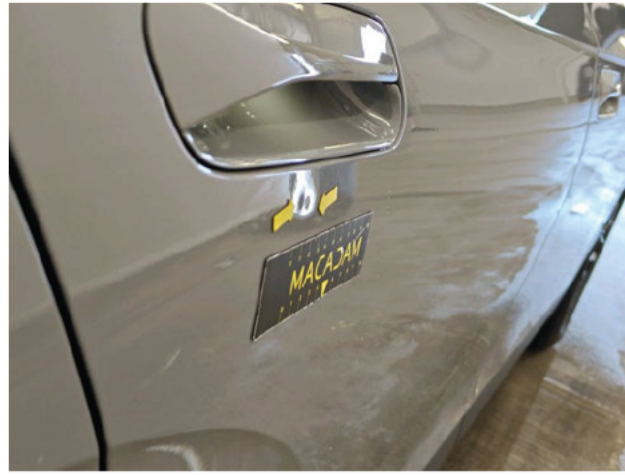
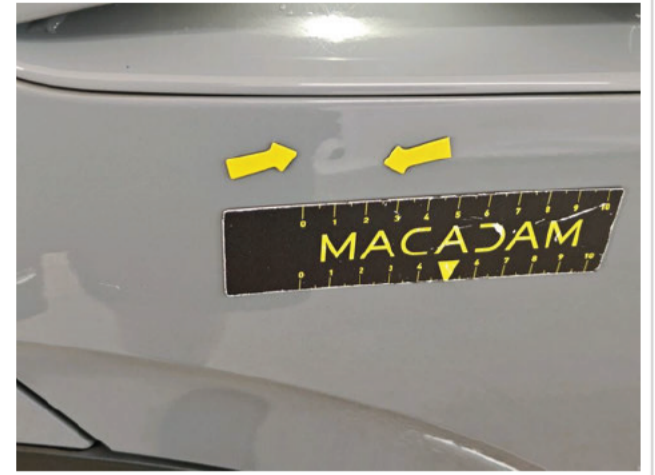
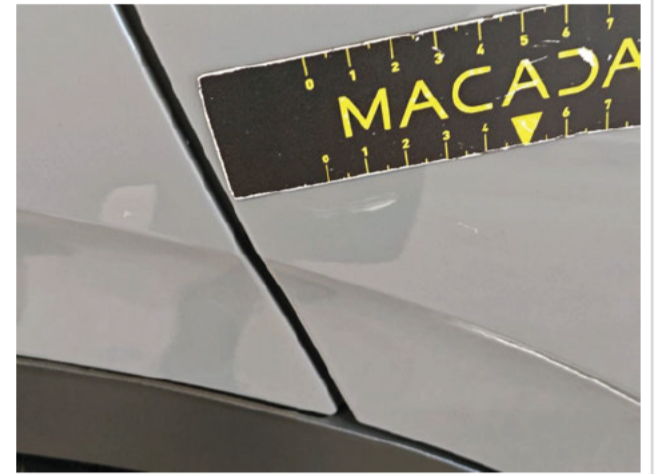
**Deur A R**

Deuk(en) en kras(sen)

Herstellen en spuiten (compleet)

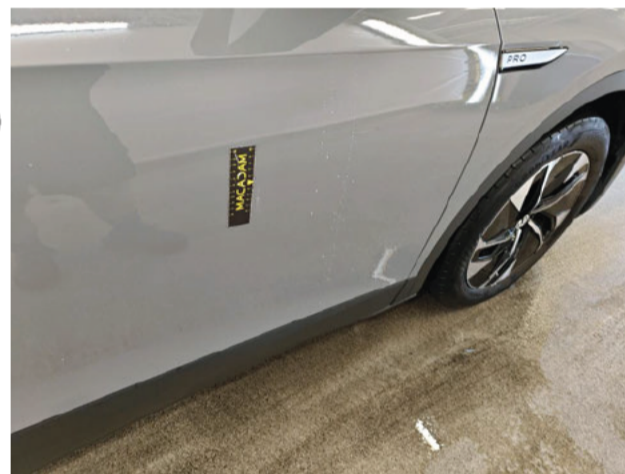
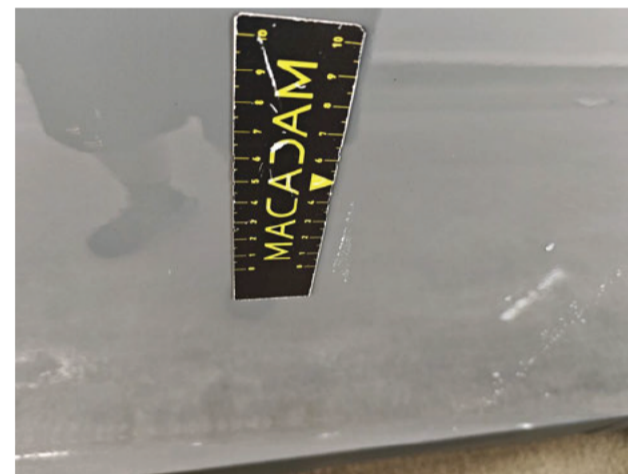
**Deur V R**

Kras(sen)

Herstellen en spuiten (gedeeltelijk)

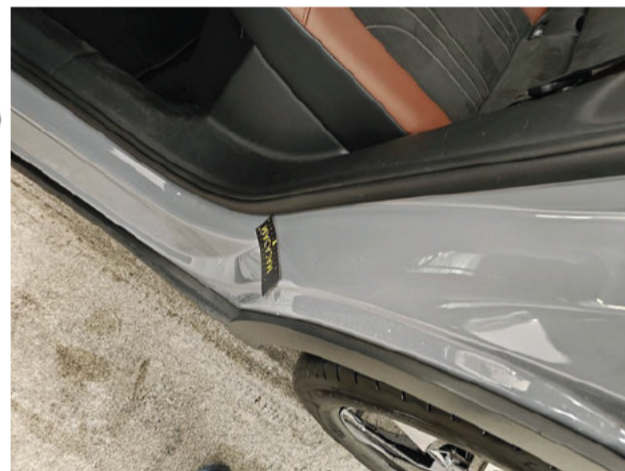
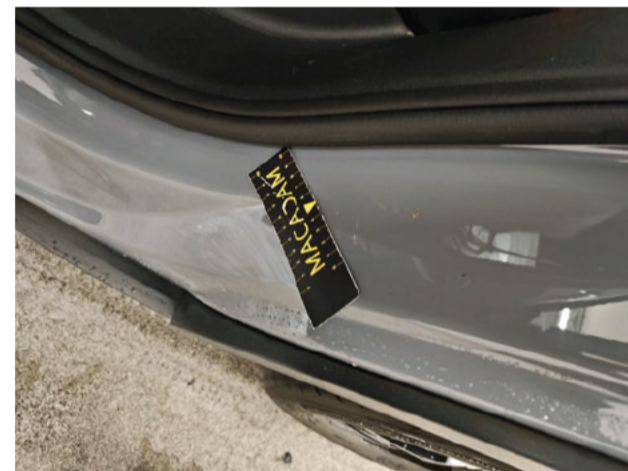
**Deurframe A L**

Kras(sen)

Herstellen en spuiten (gedeeltelijk)

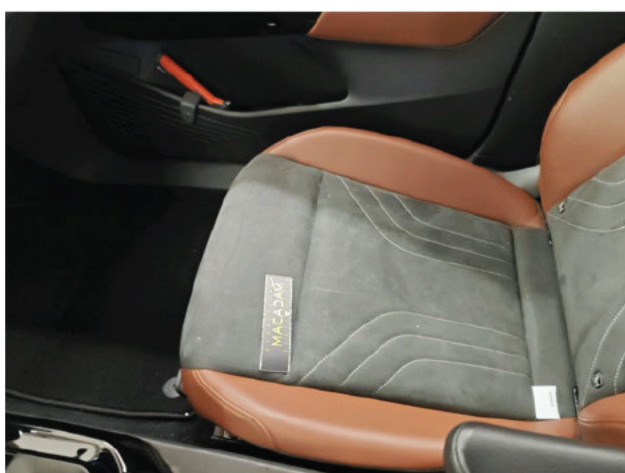
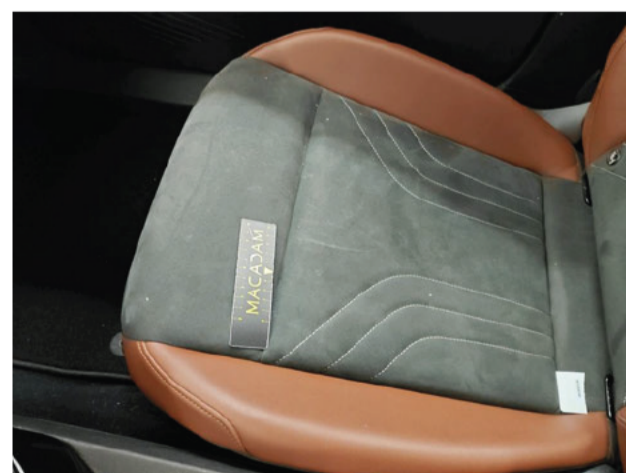
**Interieur**

Vlek

Reinigen

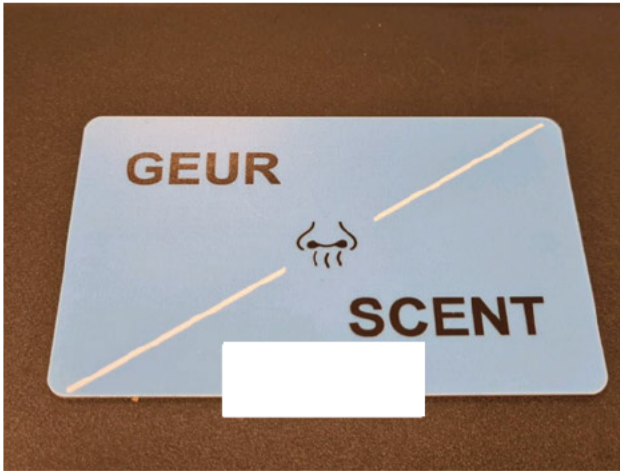
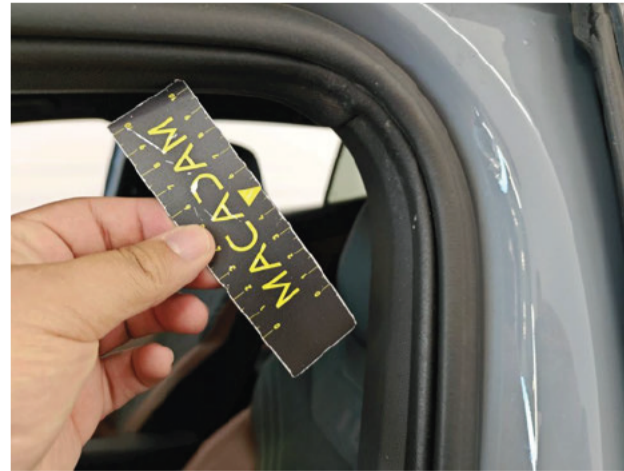
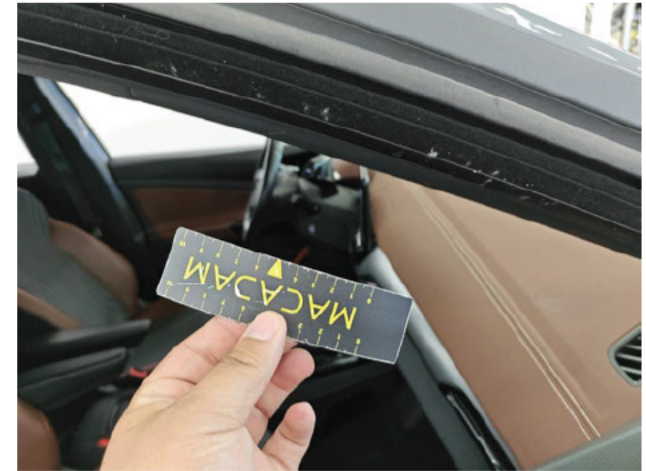
## Interieur

Geur

Ozonbehandeling (Rook)

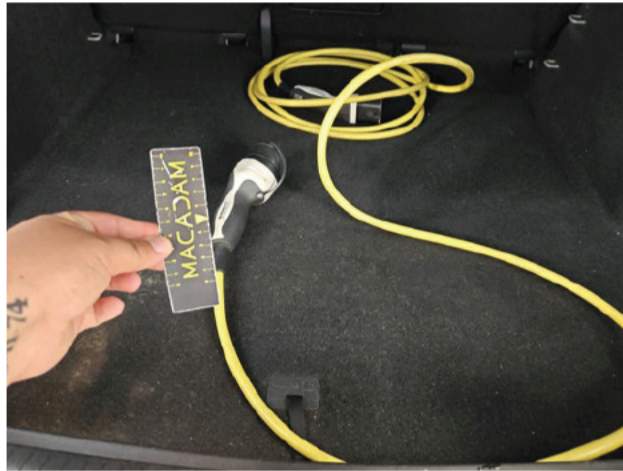
## Laadkabel EV (normaal)

Ontbreekt

Vervangen

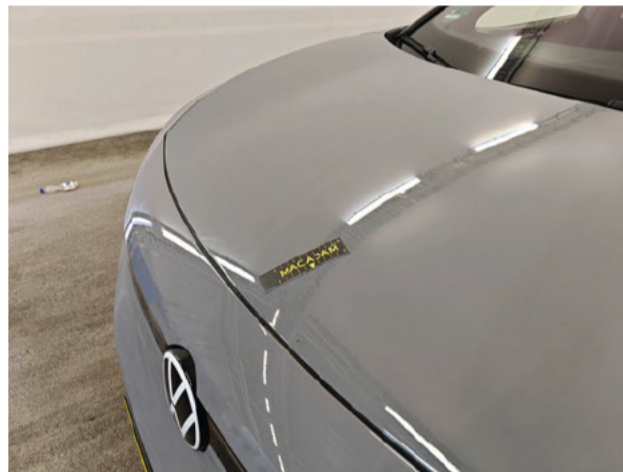
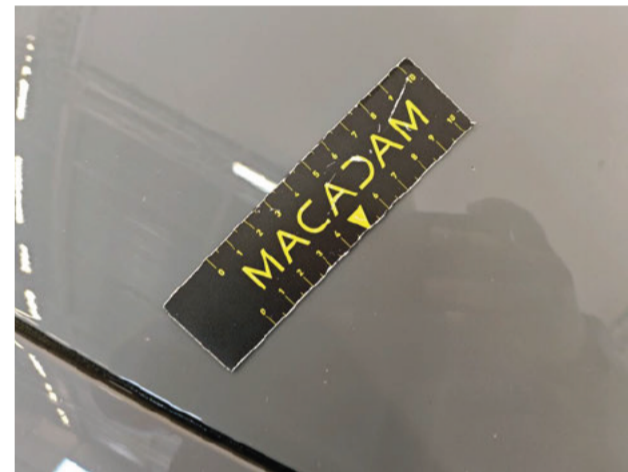
## Motorkap

Steenslag

Herstellen en spuiten (compleet)
