Zustandsbericht

Protokollnummer: 41850629
Auftrags-Nr / Referenz: 18926520
Besichtigungsdatum: 30.09.2025

Hersteller / Modell	Tesla Model 3 Langstreckenbatt. Allradantrieb Dual Motor		
Kennzeichen		Fahrgestellnummer	LRW3E7EK1MC321449
Erstzulassung	28.09.2021	Laufleistung (abgelesen)	71.115 km
HSN/TSN	1480 / AAR 00061	Kraftstoffart / Zylinder	Elektro / 0
Fahrzeugart	PKW Limousine	Antriebsart	Allradantrieb
Schadstoffklasse	2017/1151;WLTP;reine Elektrofz	Getriebe / Anzahl Gänge	Direktantrieb
Farbe	Schwarz Uni	Besichtigungszustand	ausreichend
Leistung / Hubraum	153 kW / 0 ccm	Nächste HU	11/2026
Wartungsheft / Nachweis	digitaler Nachweis / vollständig	Restlauf bis Service	
Letzte Wartung		Polsterart	Leder
Vorschaden	Keine Feststellbar	Polsterfarbe	Weiß
Nachlackierung	Feststellbar	zul. Gesamtgewicht	2.232 kg
Dokumente	ZB vorhanden	Anzahl Halter	unbekannt
Schlüssel soll/ist	2/2	Anzahl Sitze / Türen	5 / 4
Vertragsnummer	18926520	Re-Import	Nein

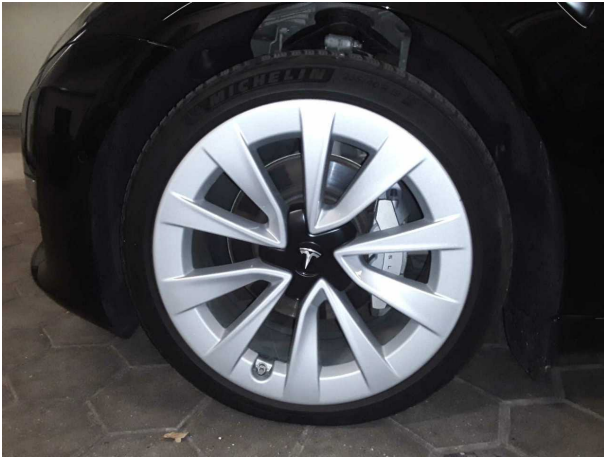
Abbildung 13: Montierte Bereifung

Achse	Reifengröße	Reifentyp	Hersteller	Profiltiefe	Verkehrstauglichkeit
1	235/40 R19 96W	Winterreifen auf Leichtmetall	Michelin	5mm / 5mm	i.O.
2	235/40 R19 96W	Winterreifen auf Leichtmetall	Michelin	4mm / 4mm	i.O.

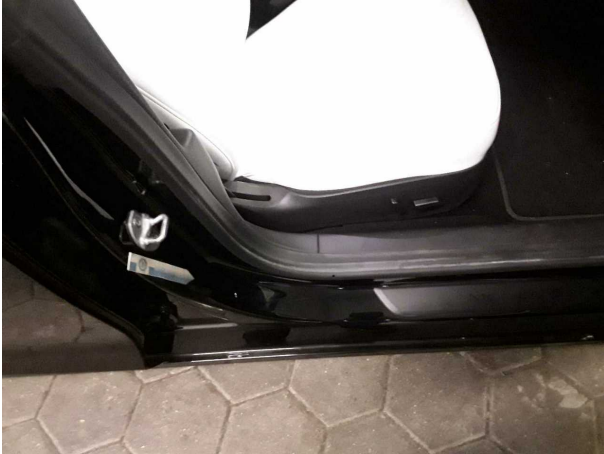
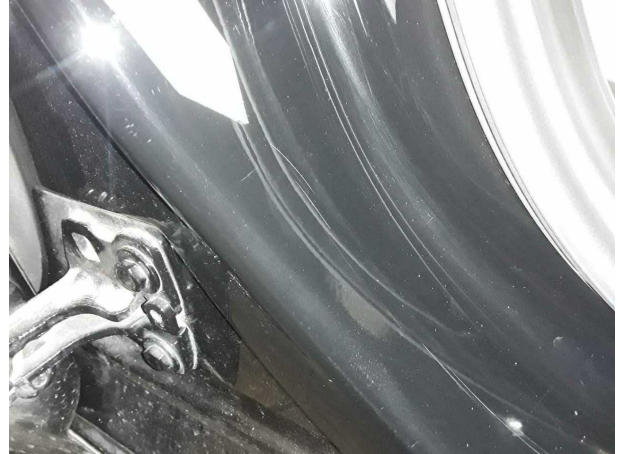
Nr.	Bauteilgruppe	Beschreibung
1	Schweller rechts	Einstieg - Kratzer - Smart Repair
2	Seitenwand rechts	Einstieg - Kratzer - Smart Repair
3	Schweller links	Einstieg - Kratzer - Smart Repair

Beschädigung #1: Schweller rechts: Einstieg - Kratzer - Smart Repair

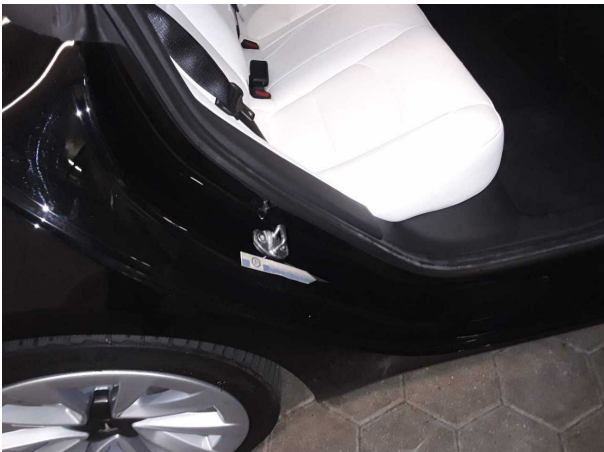
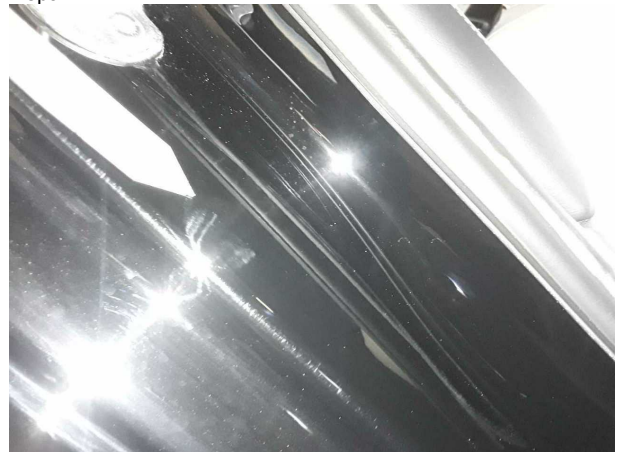
Beschädigung #2: Seitenwand rechts: Einstieg - Kratzer - Smart Repair

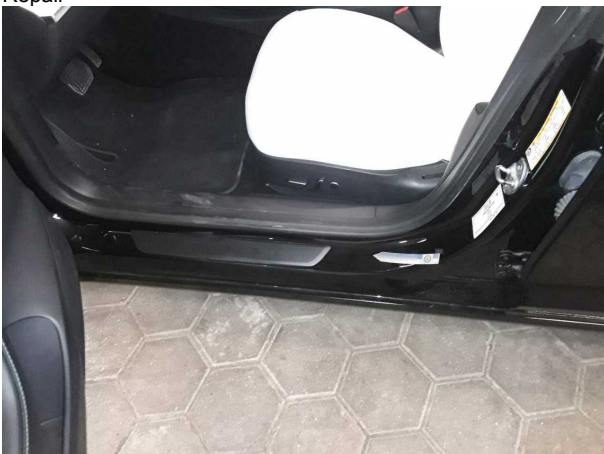
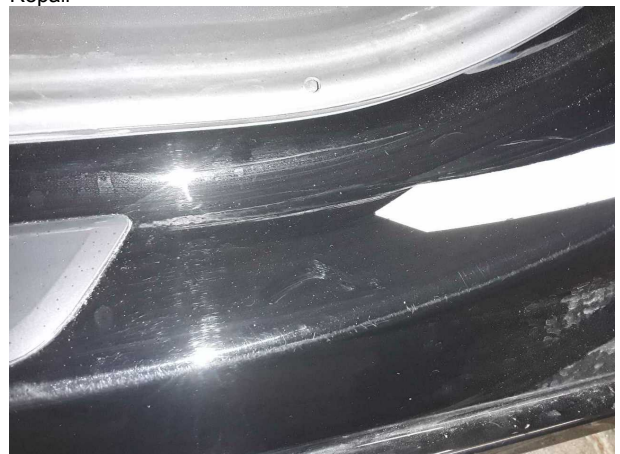
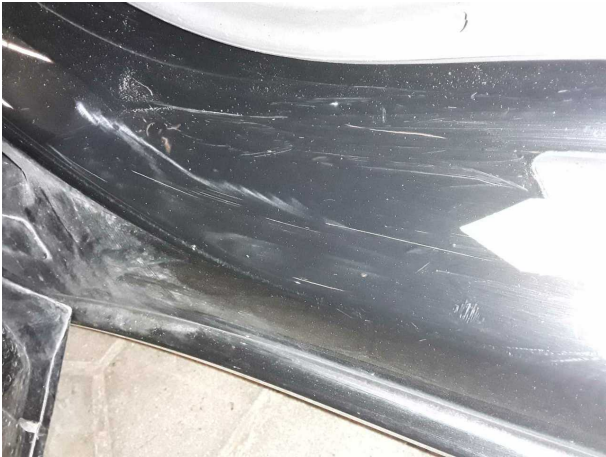
Beschädigung #3: Schweller links: Einstieg - Kratzer - Smart Repair

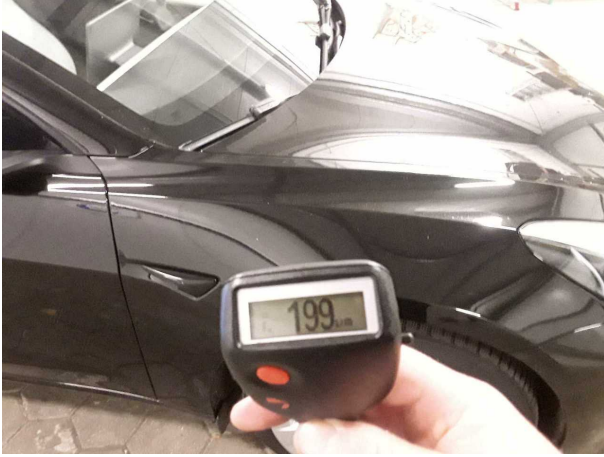
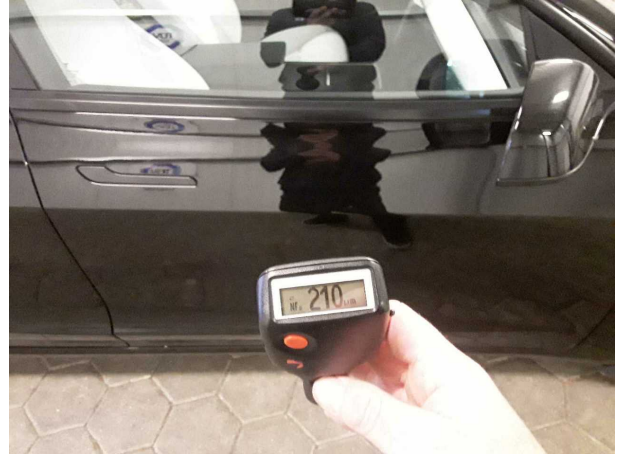
Nr.	Ort	Wertminderung
1	Kotflügel rechts, Tür vorne rechts, fachgerecht ausgeführt, Reparurrechnung nicht vorhanden

Nacklackierung 1: Kotflügel rechts, Tür vorne rechts
