Mercedes-Benz C
Auftragsnummer: 855.0001.970

FIN: W1K2052011G007956
Kennzeichen: 1-YEZ-307

Sachverständige Feststellungen

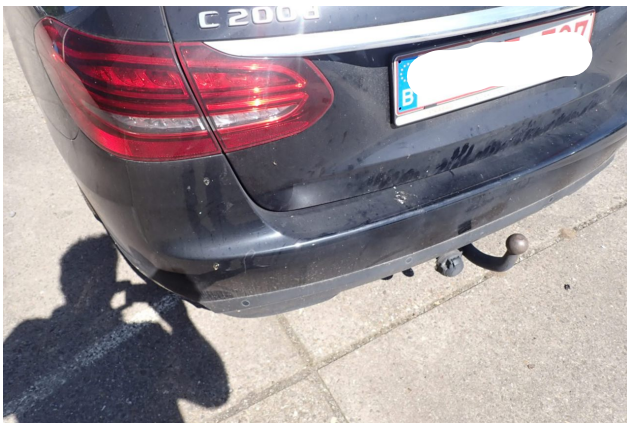
Nr. Bauteilgruppe	Beschreibung
1 Stossfänger hinten	Stossfänger hinten (unlackiert) - verkratzt / verschürft - kein Abzug
2 Kotflügel links	Kotflügel links - Kratzer - kein Abzug

Gebrauchsspur 1: Stossfänger hinten: Stossfänger hinten (unlackiert) - verkratz / verschuift - kein Abzug

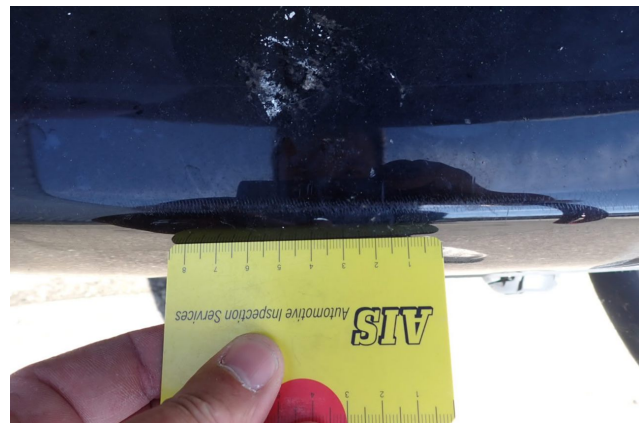
Gebrauchsspur 1: Stossfänger hinten: Stossfänger hinten (unlackiert) - verkratz / verschuift - kein Abzug

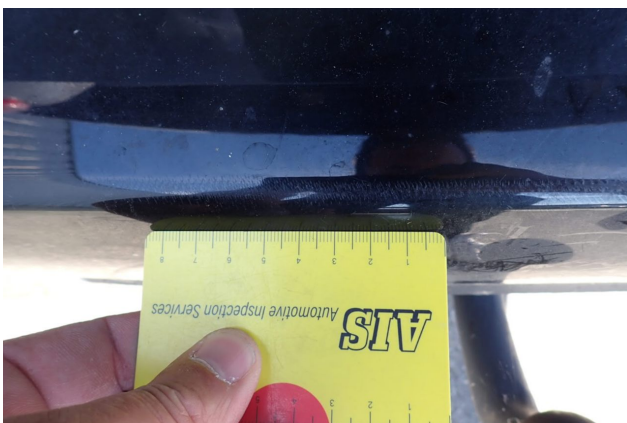
Gebrauchsspur 1: Stossfänger hinten: Stossfänger hinten (unlackiert) - verkratz / verschuift - kein Abzug

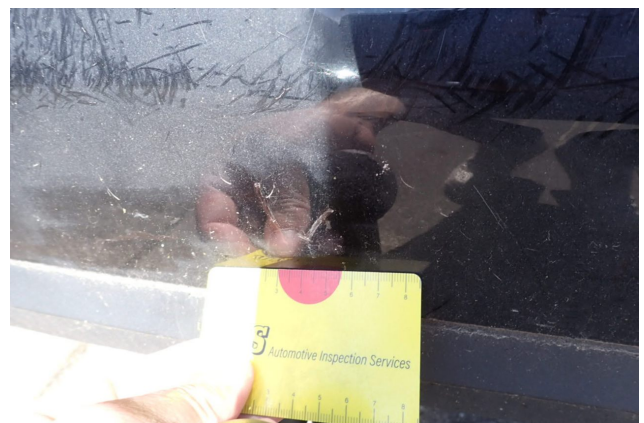
Gebrauchsspur 1: Stossfänger hinten: Stossfänger hinten (unlackiert) - verkratz / verschuift - kein Abzug

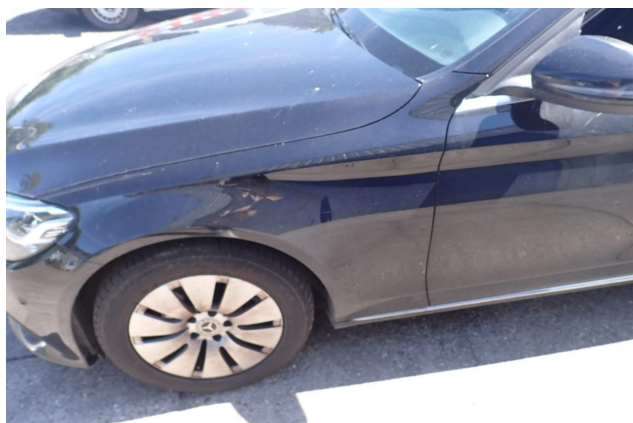
Gebrauchsspur 2: Kotflügel links: Kotflügel links - Kratzer - kein Abzug

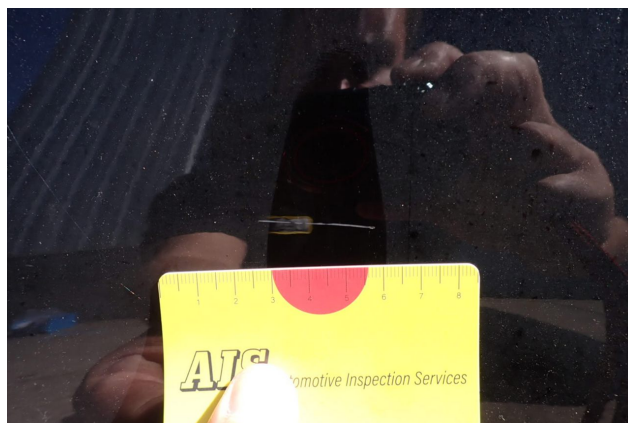
Gebrauchsspur 2: Kotflügel links: Kotflügel links - Kratzer - kein Abzug
