Fahrzeug: VOLVO V60 T6 Recharge AWD Geartr. Inscript. Expres Kombi5-türig 1969 ccm 341 PS / 251 KW Elektrisch 8-Gang Automatik

Amtliches Kennzeichen:	HD -FJ 0218E	Fahrgestell-Nummer:	YV1ZWBFVDM1419936
Vertrags-Nummer:	15057075	Erstzulassung:	17.09.2020
Internes KZ:	14745264	Kilometer-Stand:	0

Zustandsbericht

Inspection date: 10 Jun 2026
Protocol number: 45877092
Delivery date: 10 Jun 2026

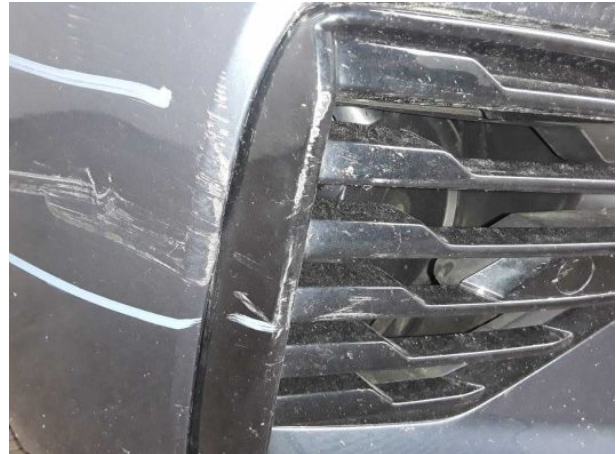
Damage #2: Front bumper: Air-inlet grille (vorne rechts) - Scratched - Replace

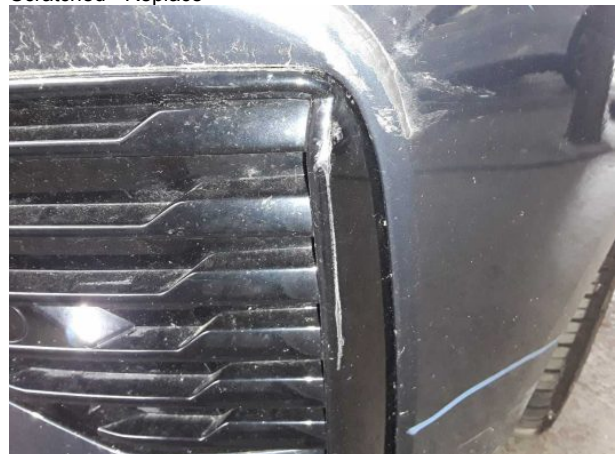
Damage #3: Front bumper: Air-inlet grille (Vorne links) - Scratched - Replace

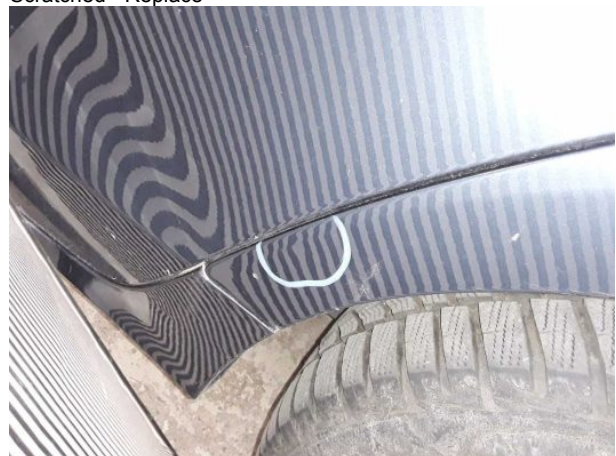
Damage #4: Side panel - rear left side: Side panel - dent(s) - Smooth repair work

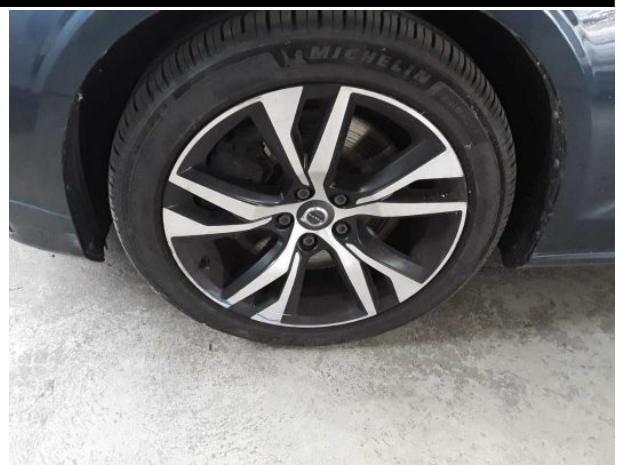
Damage #5: Misc.: Main inspection - Due - Replace

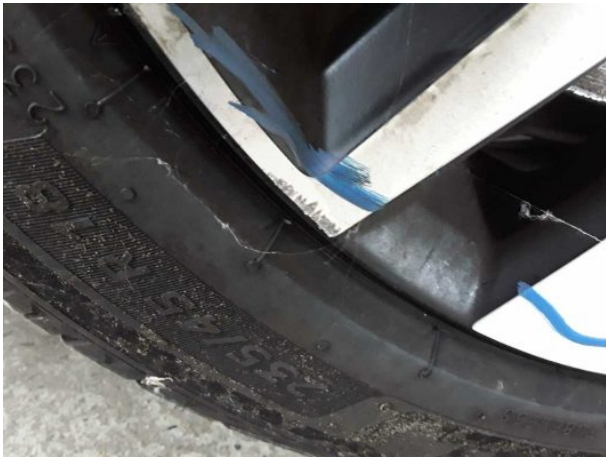
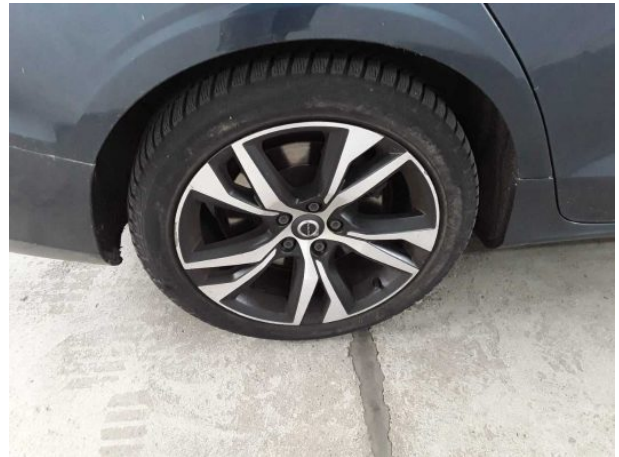
Damage #6: Wheel / tyres: Alloy rim - front left side - Scratched - Loss in value

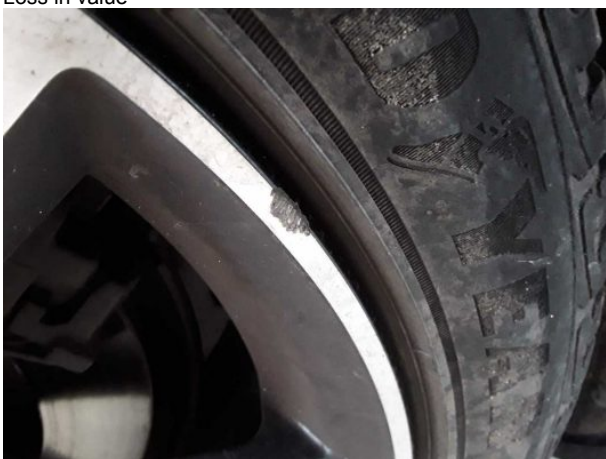
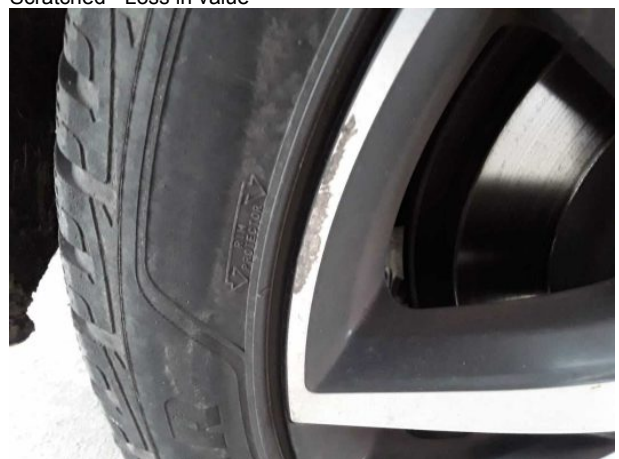
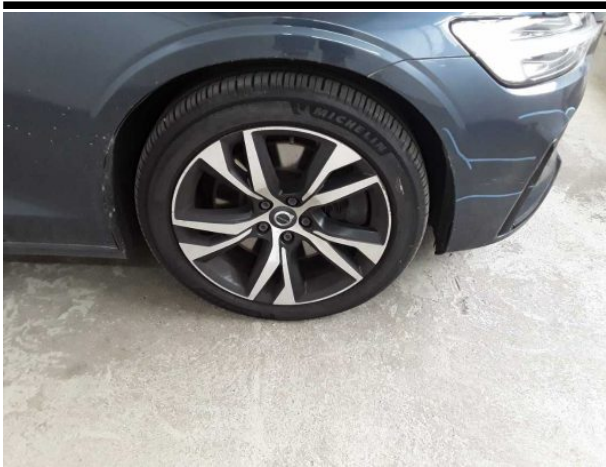
Damage #7: Wheel / tyres: Alloy rim - rear right side - Scratched - Loss in value

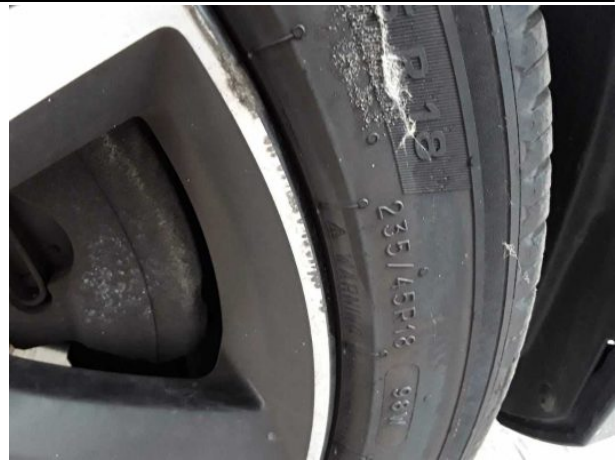
Damage #8: Wheel / tyres: Alloy rim - front right side - Scratched - Loss in value

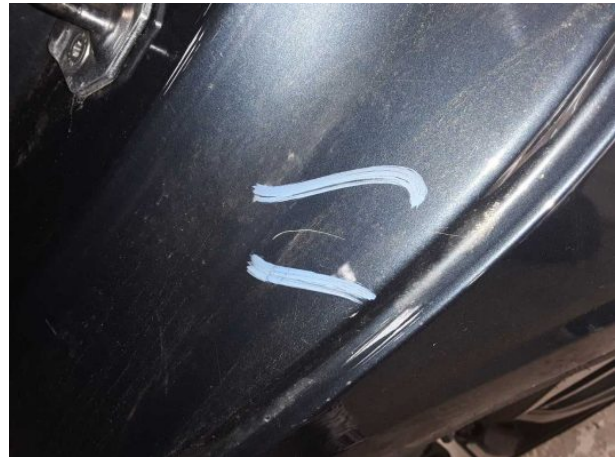
Damage #9: Side panel - rear left side: Sill - Scratched - Smart repair

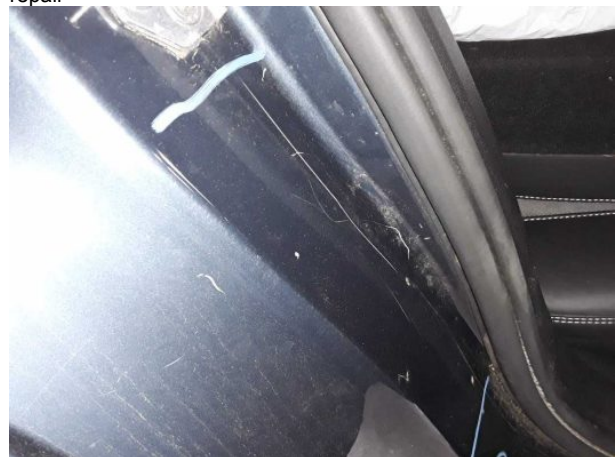
Damage #10: Side panel - rear right side: Sill - Scratched - Smart repair

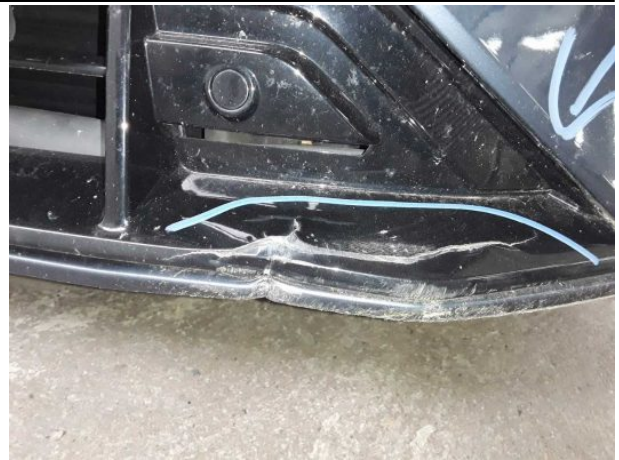
Damage #11: Front bumper: Air-inlet grille (Mitte) - Deformed - Replace

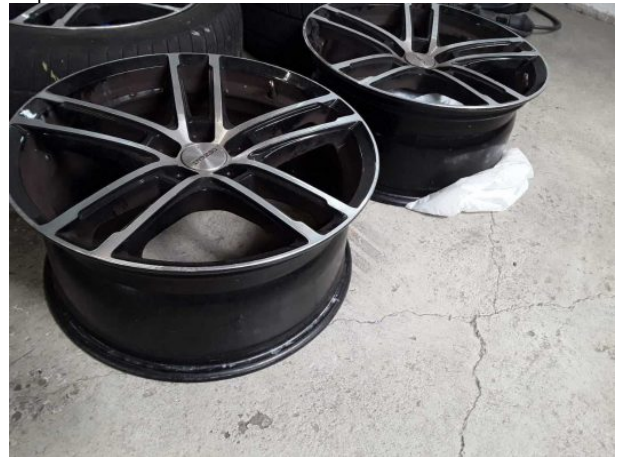
Damage #12: 2nd wheel set: 2 tyres (Sommerreifen fehlen) - Replace

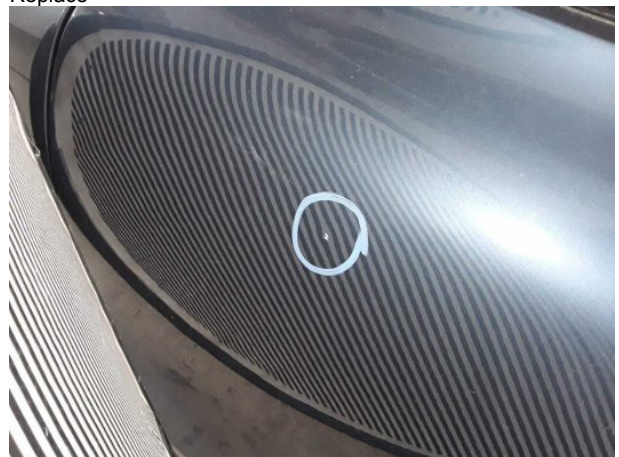
Damage #13: Door - rear left side: Door - Dent / paintcoat damage - Repair and paint

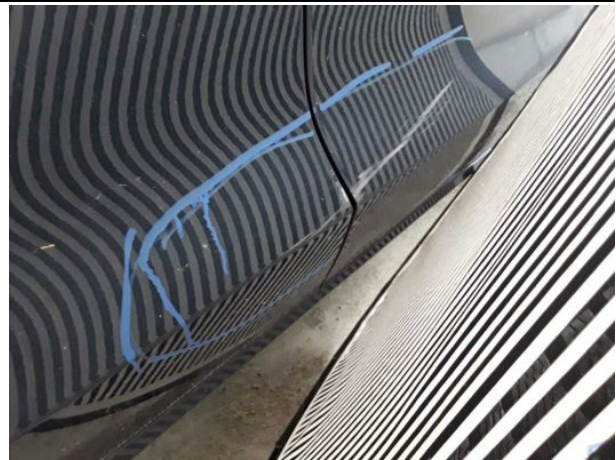
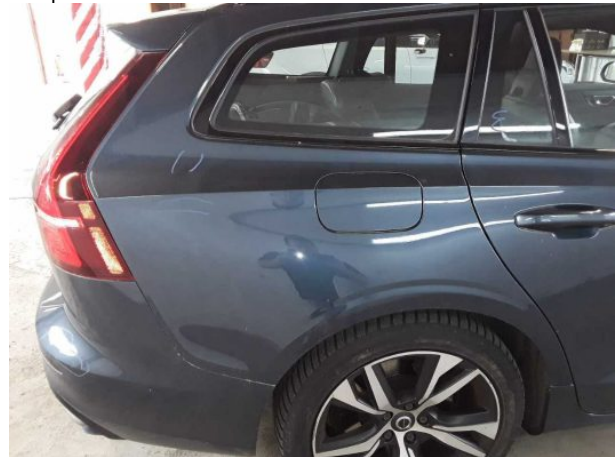
Damage #14: Door - rear right side: Door - Scratched - Repair and paint

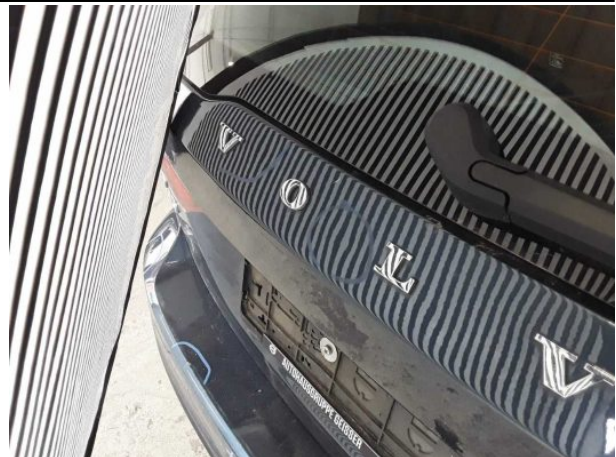
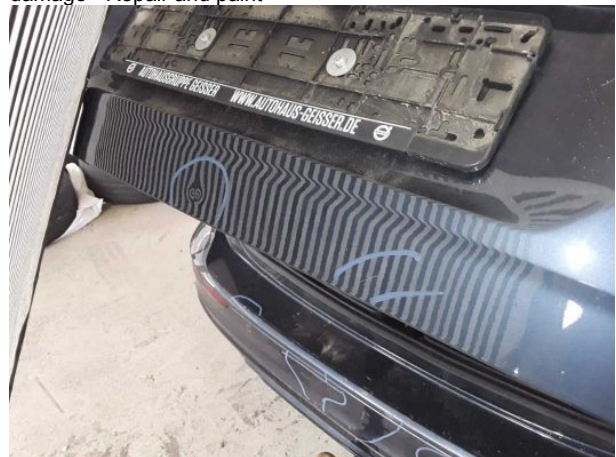
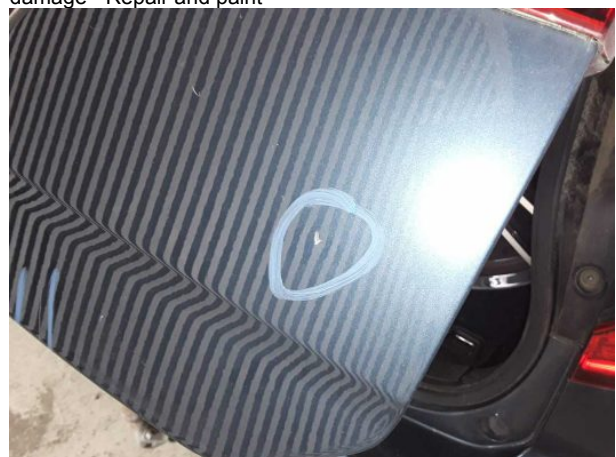
Damage #16: Boot lid / rear door: Boot lid - Dent / paintcoat damage - Repair and paint

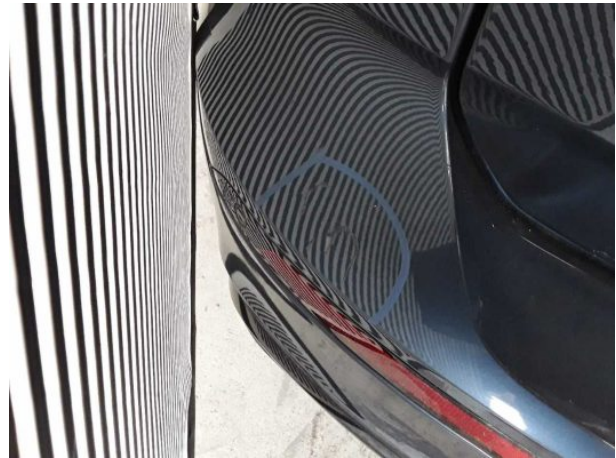
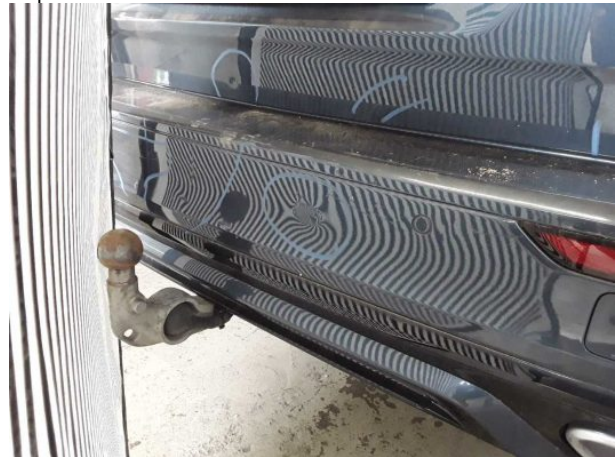
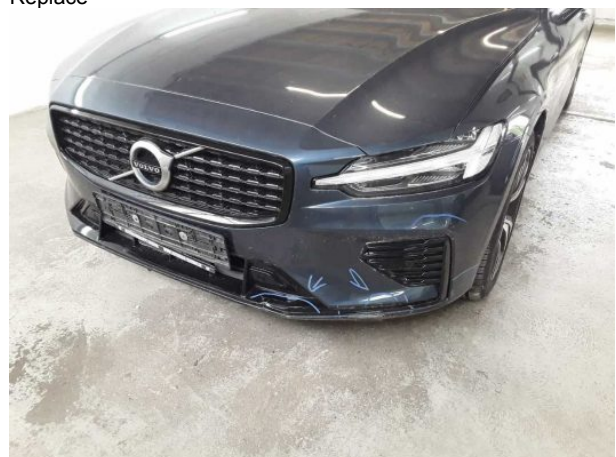
Damage #17: Rear bumper: Rear bumper - Deformed - Replace

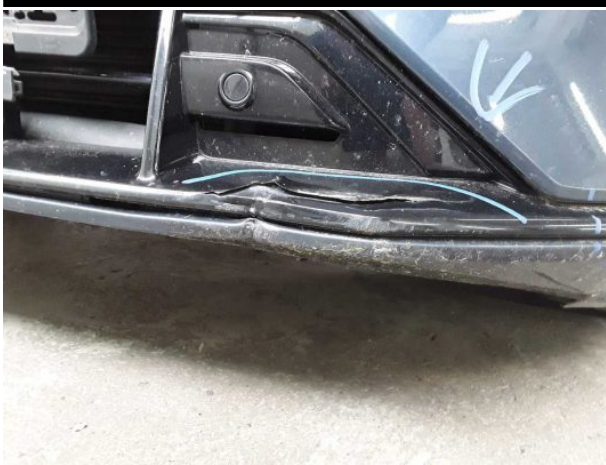
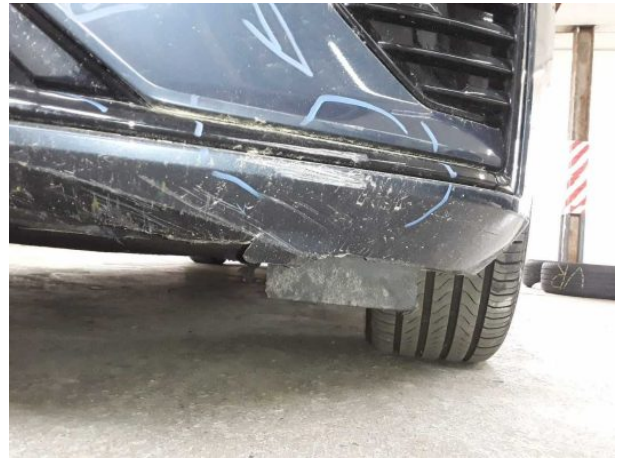
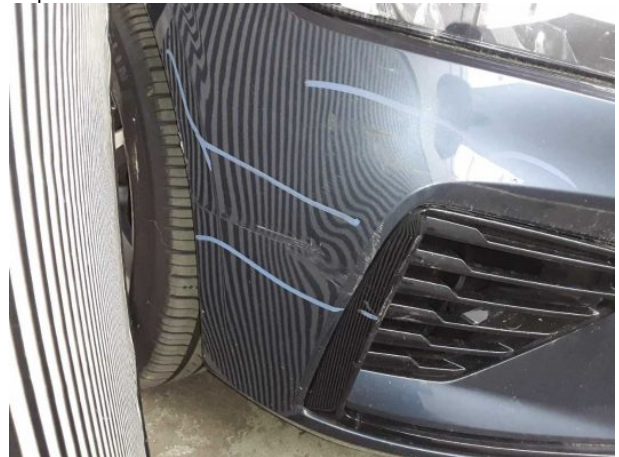
Damage #18: Front bumper: Front bumper - Deformed - Replace

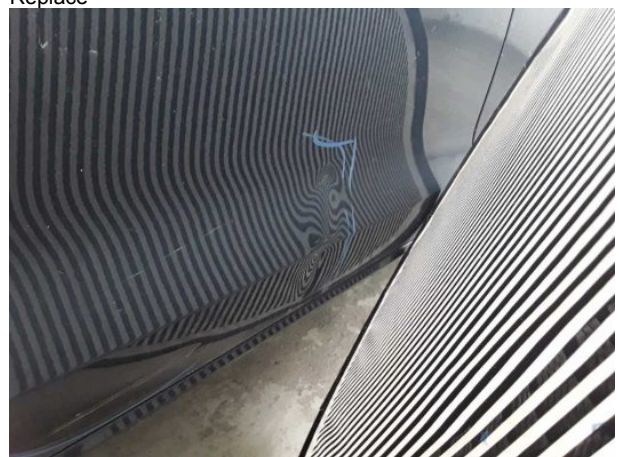
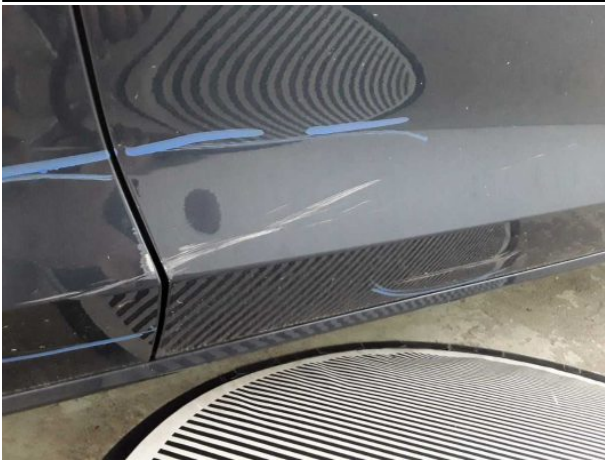
Damage #19: Door - front right side: Door - Deformed - Replace

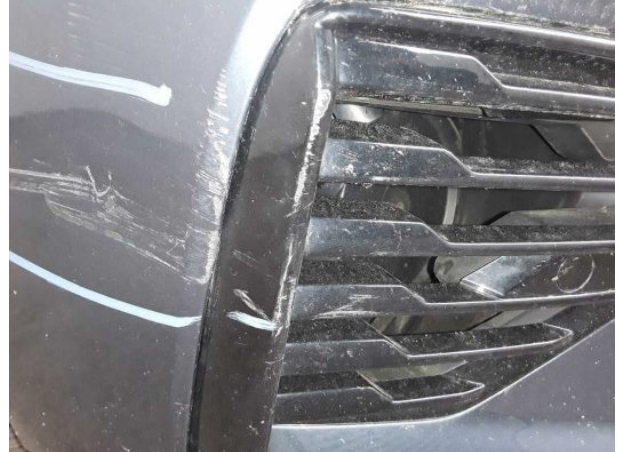
Beschädigung #2: Stossfänger vorn: Lufteinlassgitter (vorne rechts) - verkratzt / verschürft - erneuern

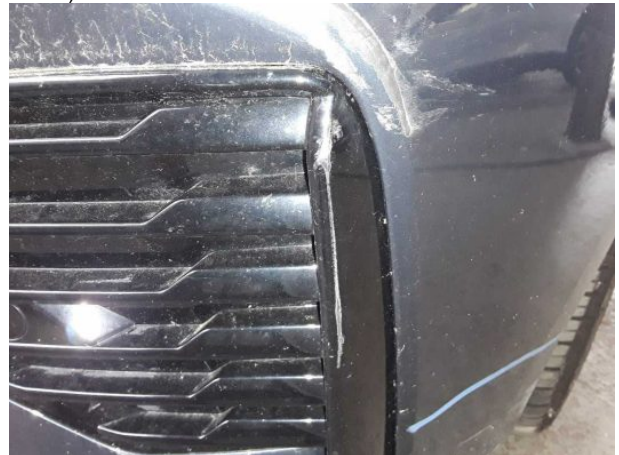
Beschädigung #3: Stossfänger vorn: Lufteinlassgitter (Vorne links) - verkratzt / verschürft - erneuern

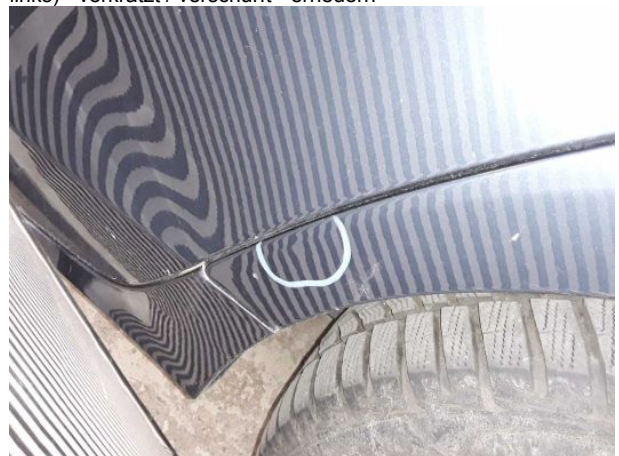
Beschädigung #4: Seitenwand links: Seitenwand - Delle(n) - sanft instandsetzen

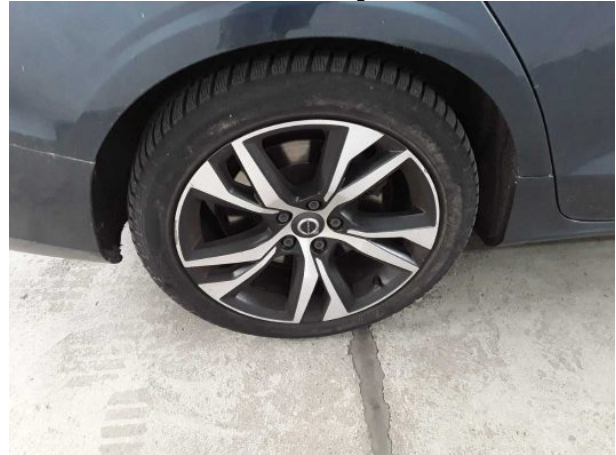
Beschädigung #6: Rad/Reifen: Leichtmetallfelge vorn links - verkratzt / verschürft - Wertminderung

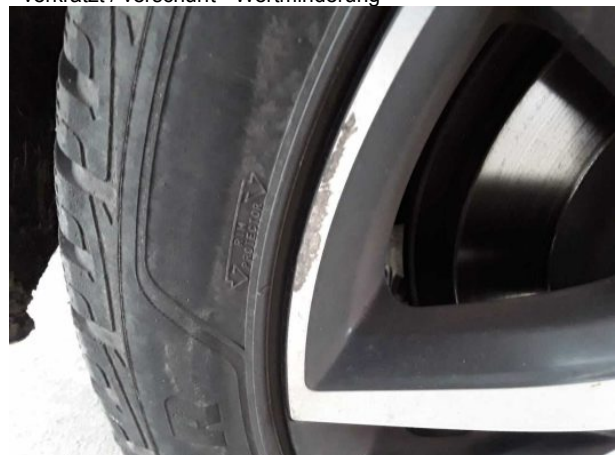
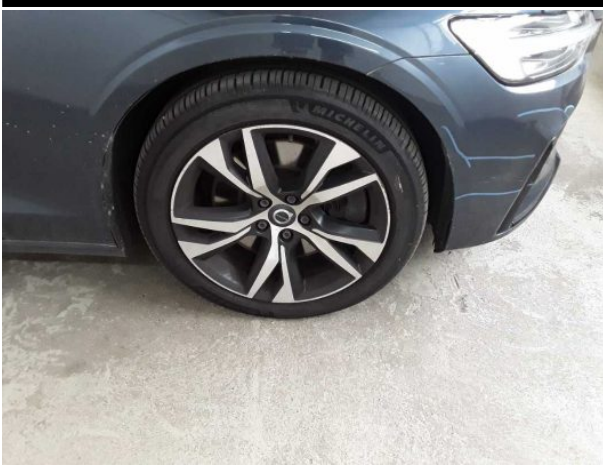
Beschädigung #7: Rad/Reifen: Leichtmetallfelge hinten rechts - verkratzt / verschürft - Wertminderung

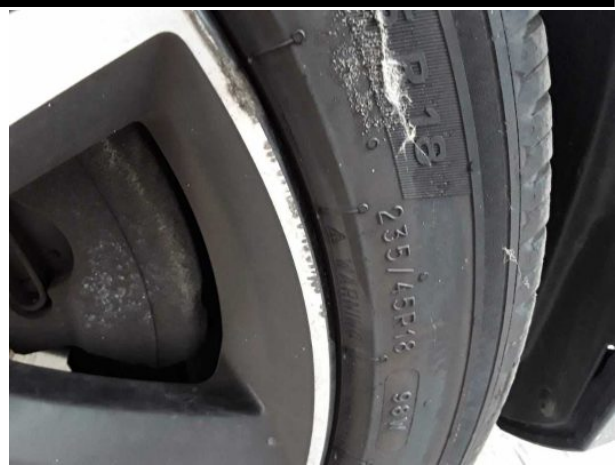
Beschädigung #8: Rad/Reifen: Leichtmetallfelge vorn rechts - verkratzt / verschürft - Wertminderung

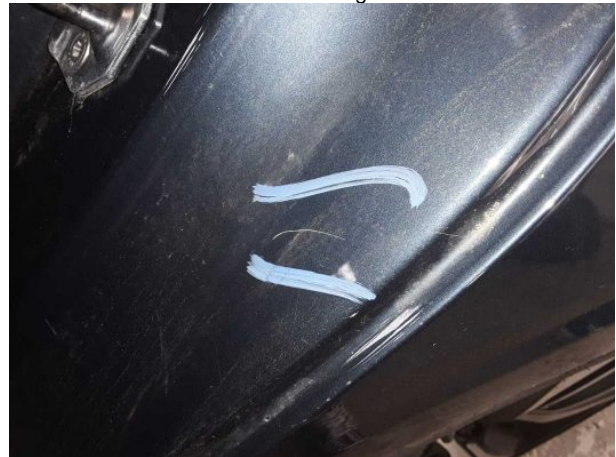
Beschädigung #9: Seitenwand links: Einstieg - verkratzt / verschürft - Smart Repair

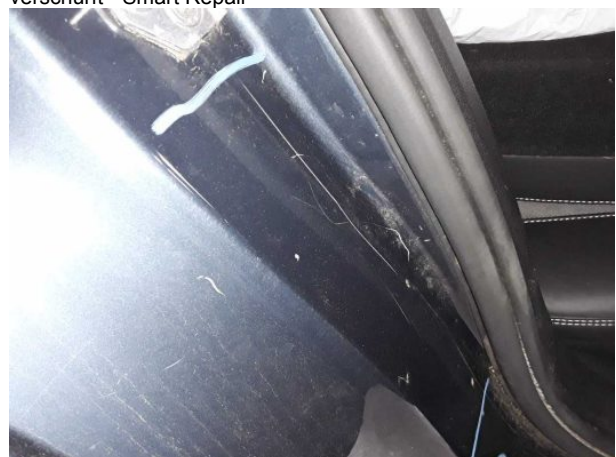
Beschädigung #10: Seitenwand rechts: Einstieg - verkratzt / verschürft - Smart Repair

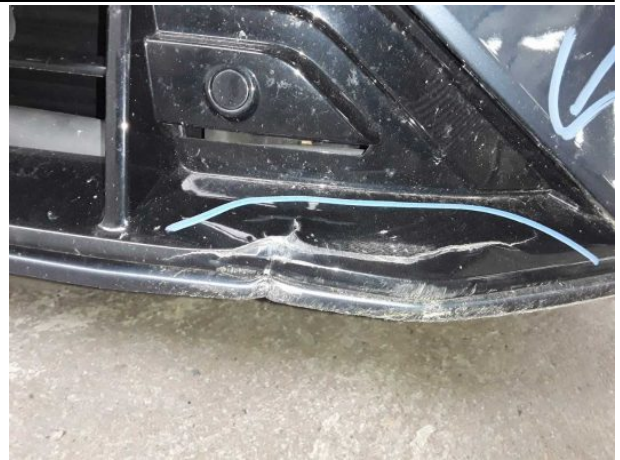
Beschädigung #11: Stossfänger vorn: Lufteinlassgitter (Mitte) - verformt - erneuern

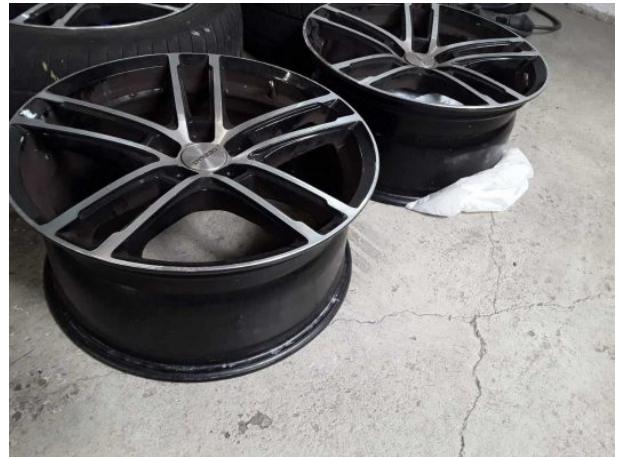
Beschädigung #12: 2.Radsatz: 2 Reifen (Sommerreifen fehlen) - erneuern

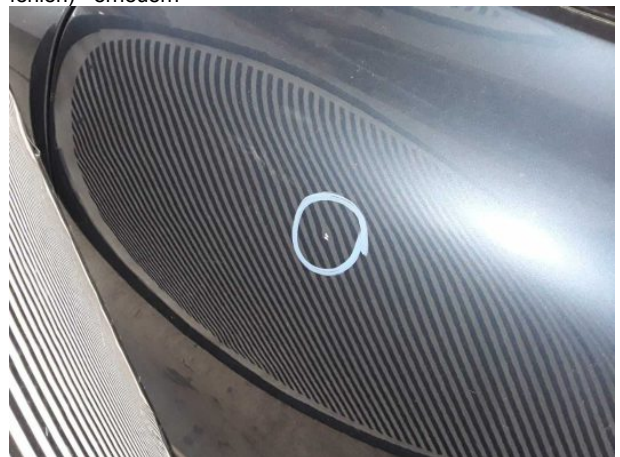
Beschädigung #13: Tür hinten links: Tür - Delle / Lackschaden - instandsetzen und lackieren

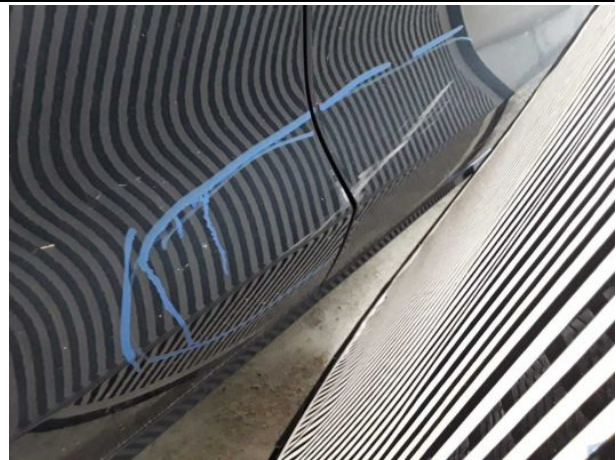
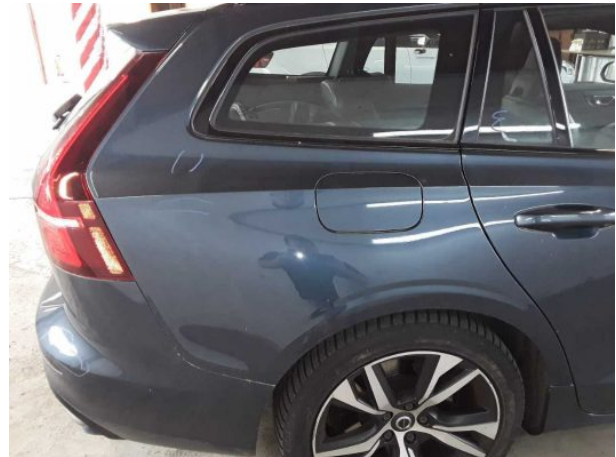
Beschädigung #14: Tür hinten rechts: Tür - verkratzt / verschürft - instandsetzen und lackieren

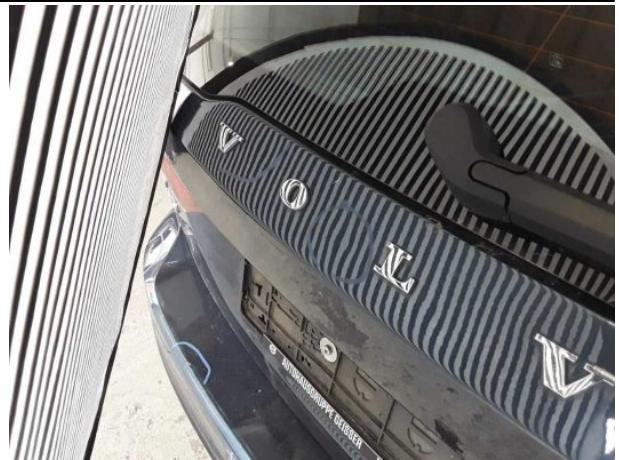
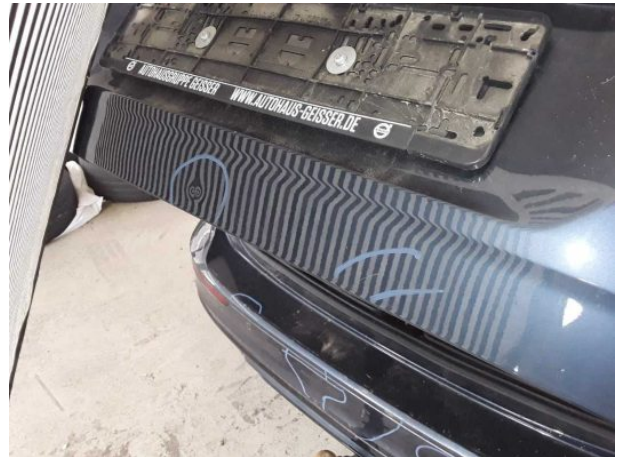
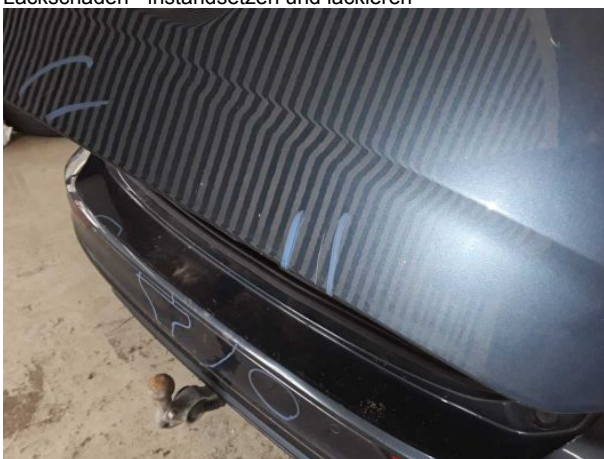
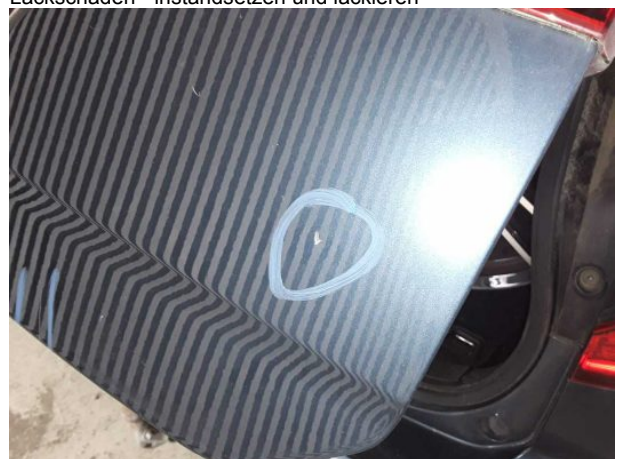
Beschädigung #16: Heckklappe/-tür: Heckklappe - Delle / Lackschaden - instandsetzen und lackieren

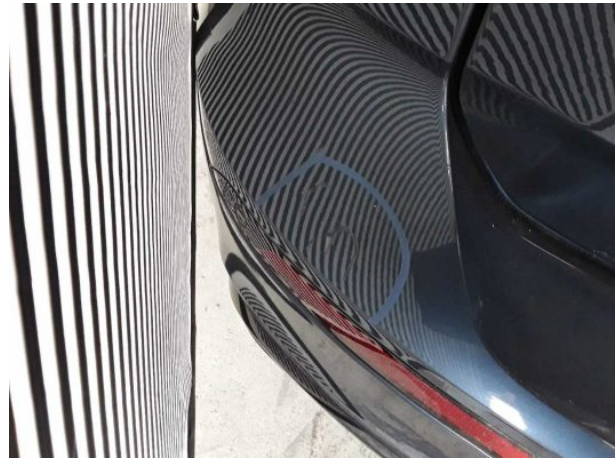
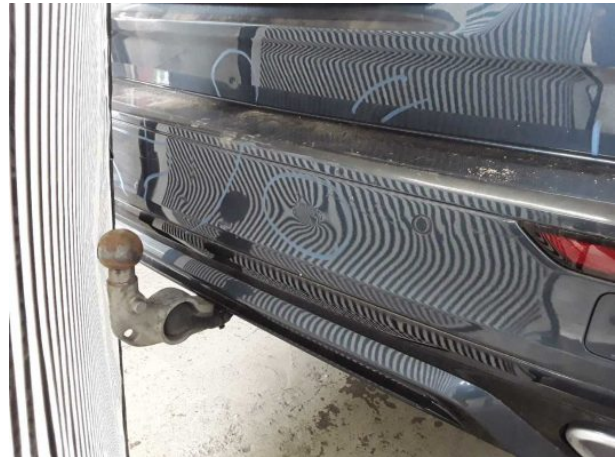
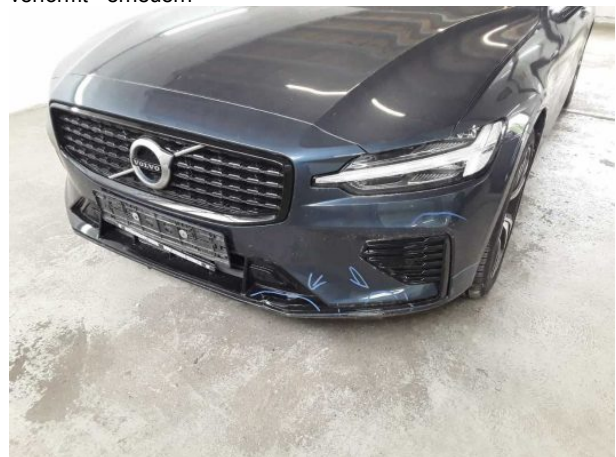
Beschädigung #17: Stossfänger hinten: Stossfänger hinten - verformt - erneuern

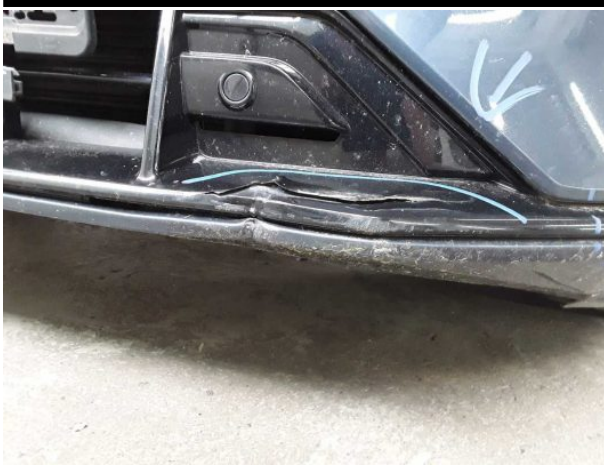
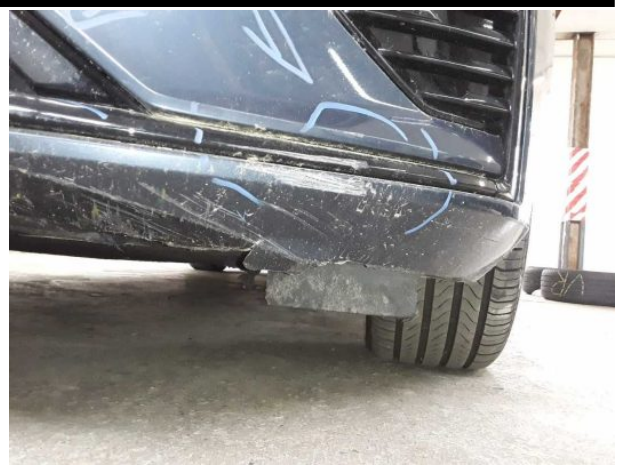
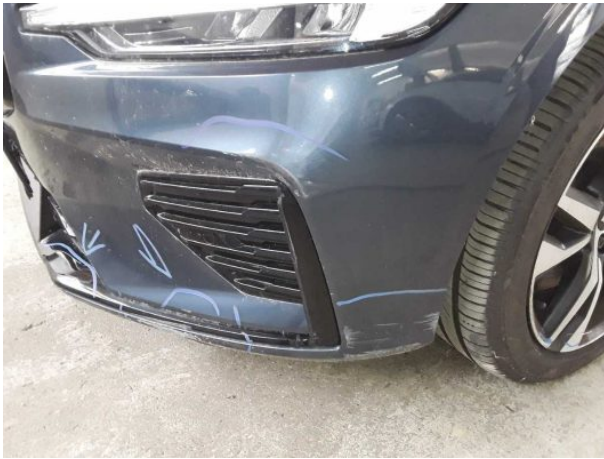
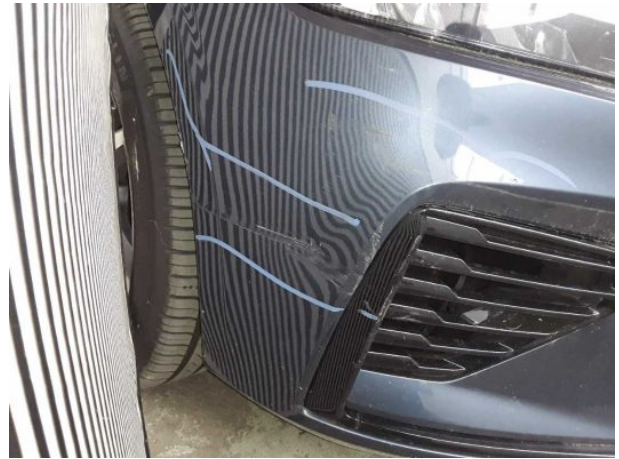
Beschädigung #18: Stossfänger vorn: Stossfänger vorn - verformt - erneuern

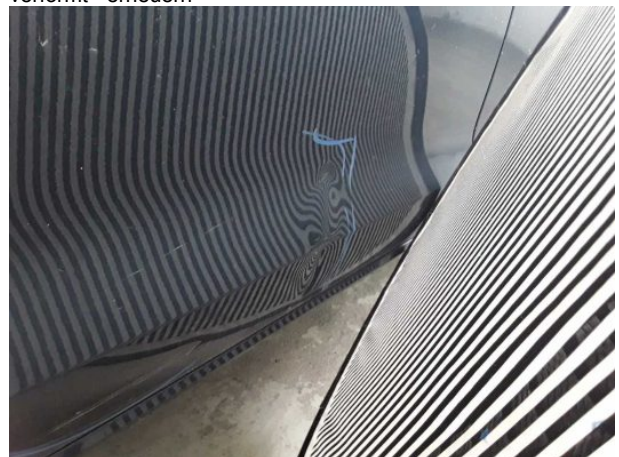
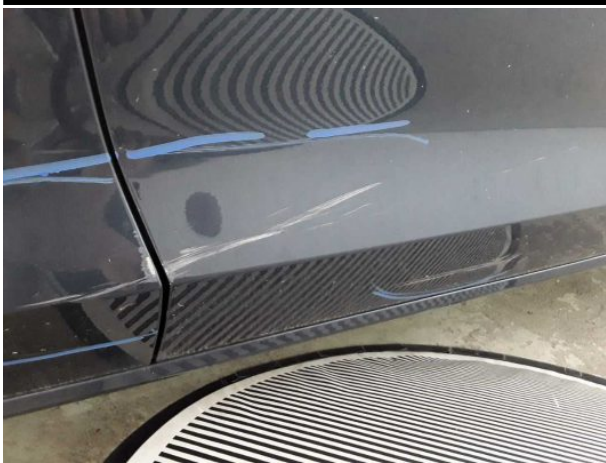
Beschädigung #19: Tür vorn rechts: Tür - verformt - erneuern
