MG 3 (02.2024->) 1.5 HYBRID+ 143 KW STANDARD HYBRID 143 KW (MOTOR 1,5 LTR. - 75 KW) 5-TÜRIG

VIN: LSJWP4U99SZ086282

Mängel

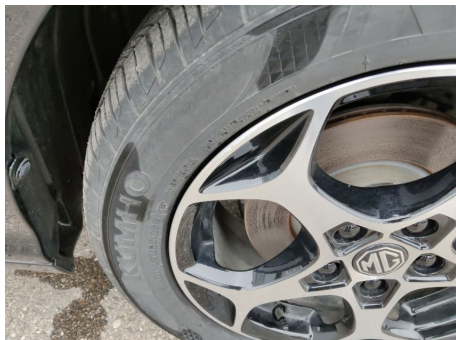
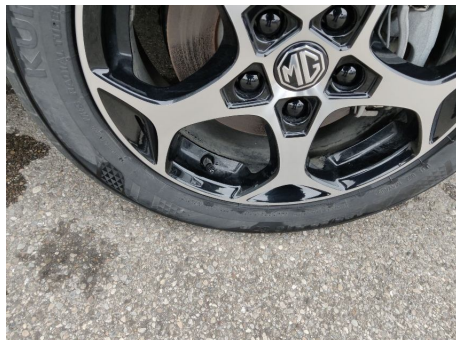
| 004 | Felge / Vorne Rechts | Kratzer | Ersetzen | |

Felge / Vorne Rechts / Kratzer

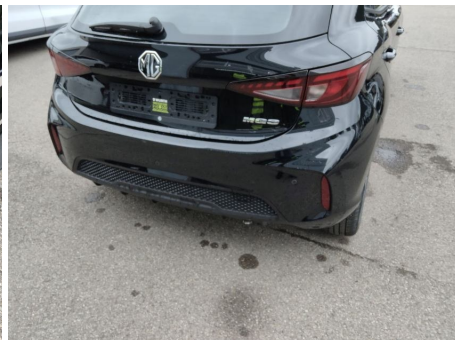
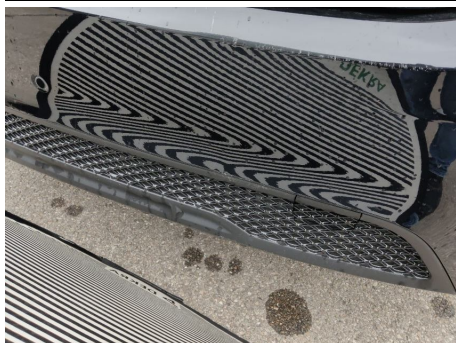
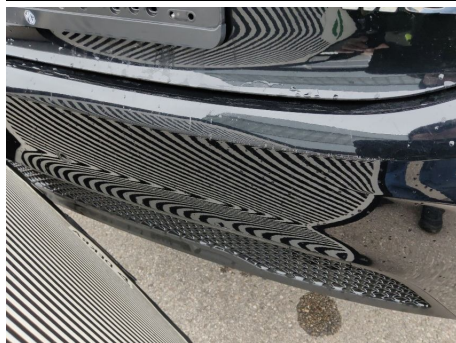
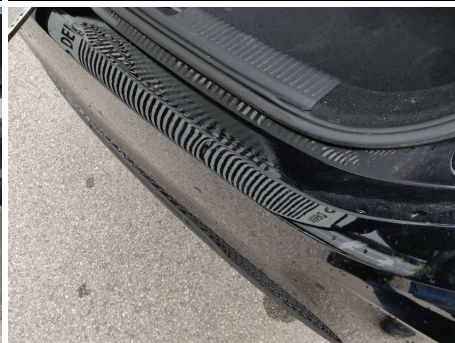
| 005 | Stoßfänger / Hinten | Gebrochen | Ersetzen | |

Stoßfänger / Hinten / Gebrochen

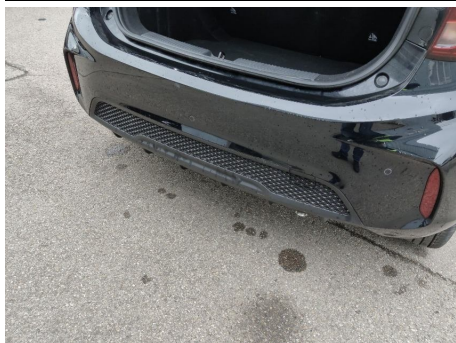
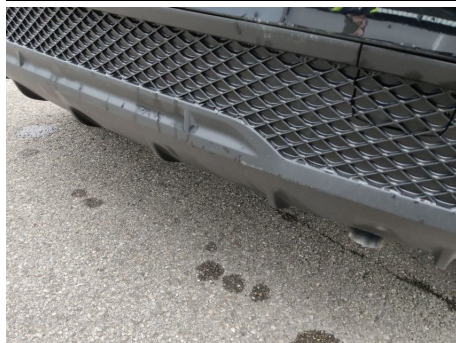
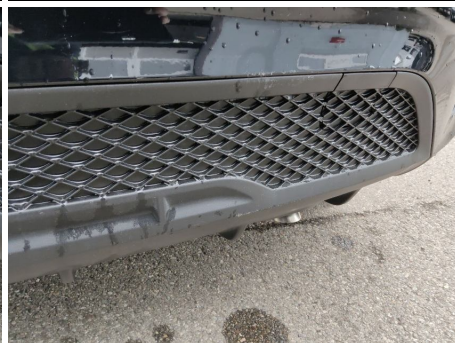
| 006 | Spoiler / Hinten<br>Lackiert : Nein | Gebrochen | Ersetzen | |

Spoiler / Hinten / Gebrochen

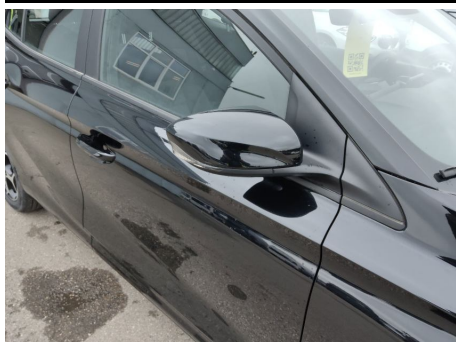
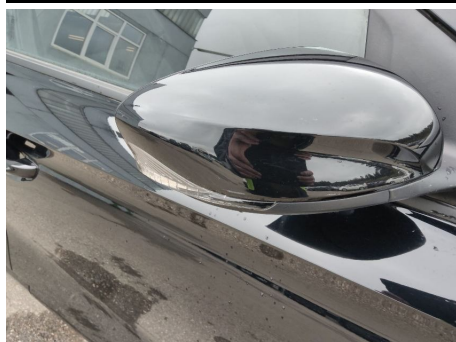
| 007 | Außenspiegelkappe / Rechts | Kratzer | Lackieren | |

Außenspiegelkappe / Rechts / Kratzer

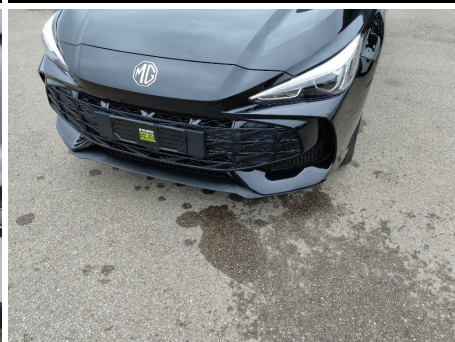
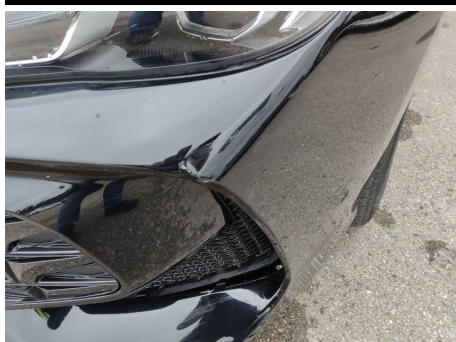
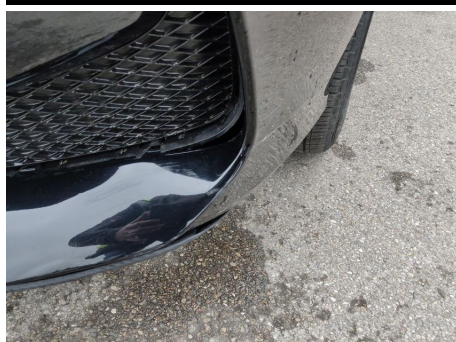
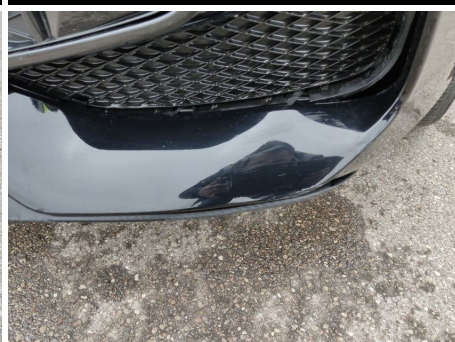
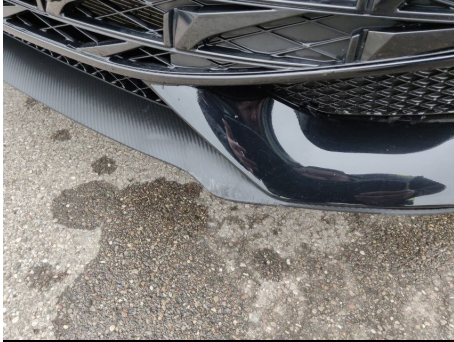
| 008 | Stoßfänger / Vorne | Gebrochen | Ersetzen | |

Stoßfänger / Vorne / Gebrochen

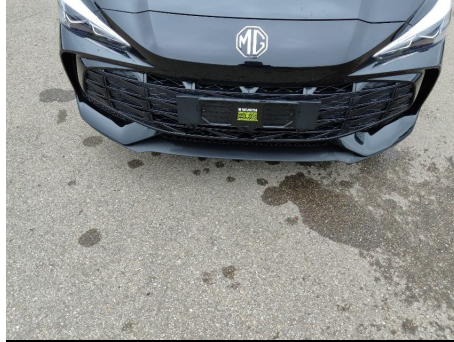
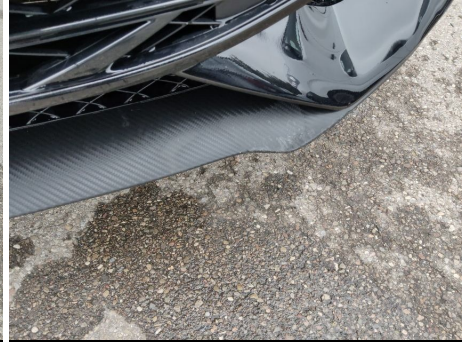
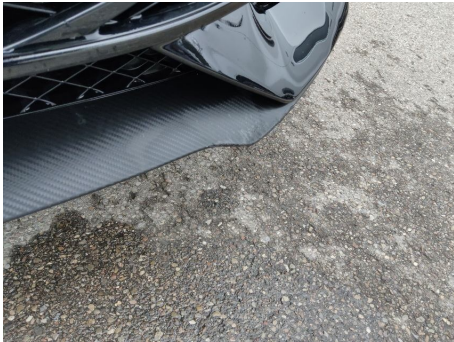
| 009 | Spoiler / Vorne | Gebrochen | Ersetzen | |

Spoiler / Vorne / Gebrochen
