## Zustandsbericht

FIN: KMHM541C3PA063628

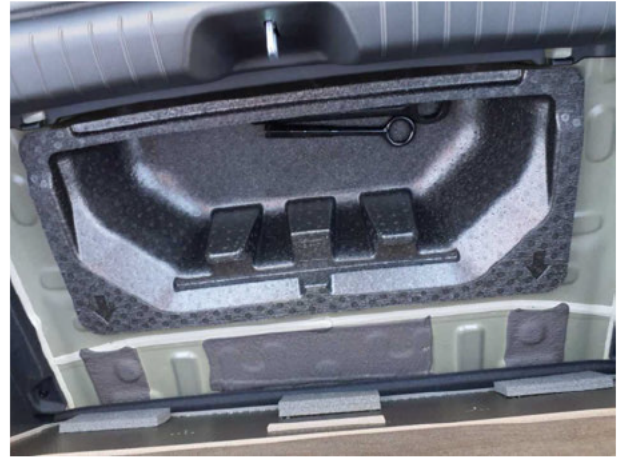
Fehlteil 1: Ausrüstung: Ladekabel - fehlt - erneuern
