**Fahrzeug:** CUPRA Ateca 2.0 TSI 221kW 4Drive Edition VZ DSG Sports Utility Vehicle 5-türig 1984 ccm 300 PS / 221 KW Super bleifrei 7-Gang Automatik

## Zustandsbericht / Minderwertgutachten

**S ZL2908**

**VSSZZZ5FZN6538169**

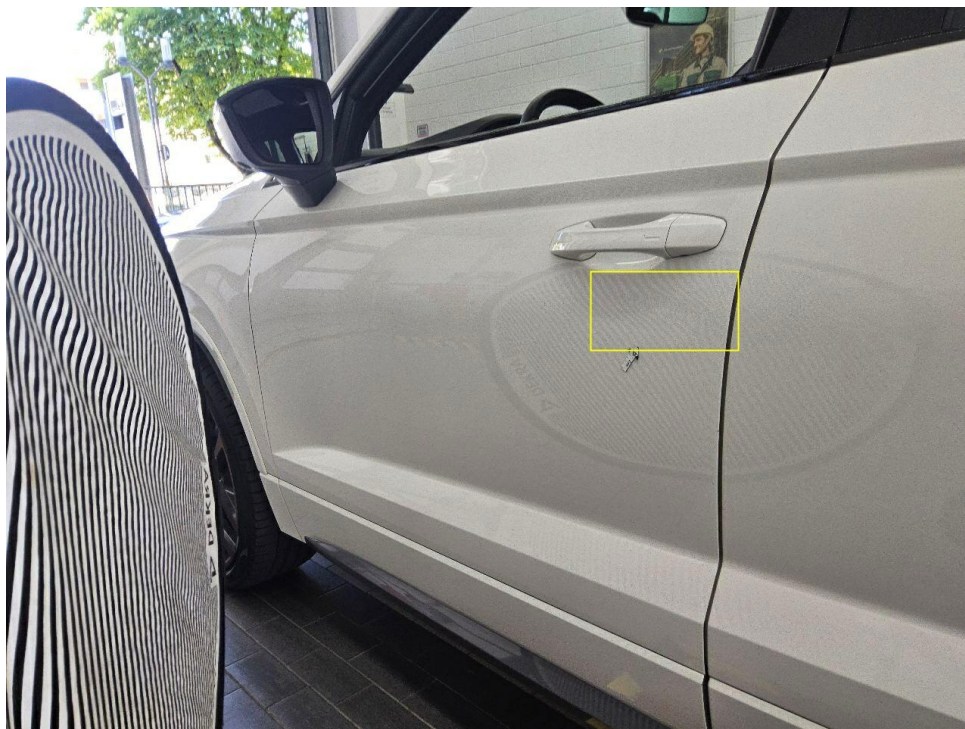
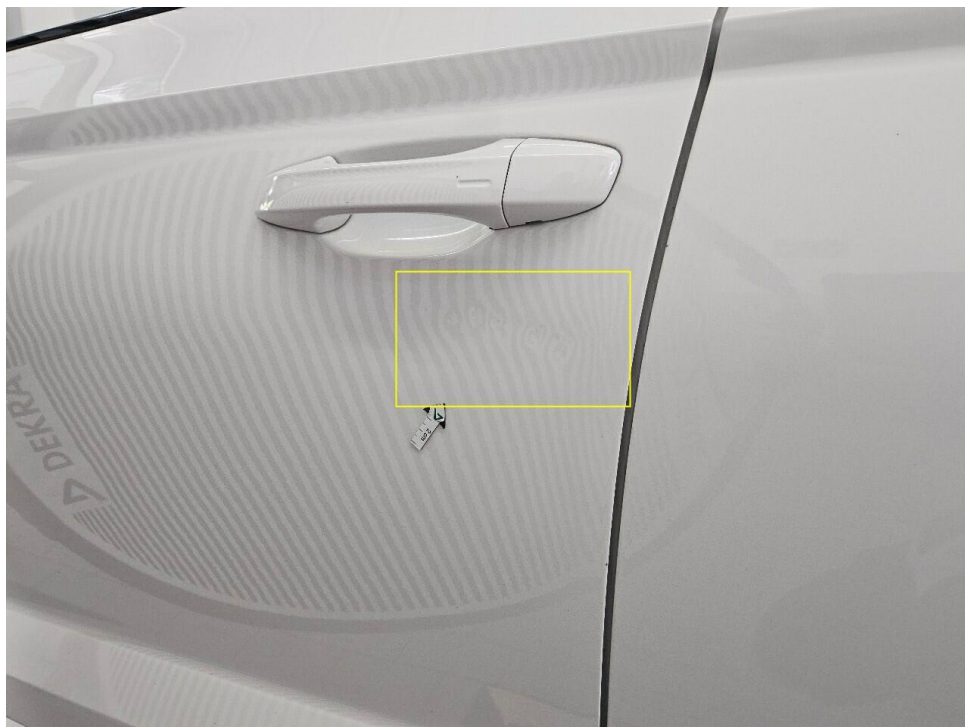
Bild 7 : Tür vorne links, eingedellt, instandsetzen und lackieren mit Lackaufbau

Bild 8 : Tür vorne links, eingedellt, instandsetzen und lackieren mit Lackaufbau

| 14. Tür vorne links, eingedellt, instandsetzen und lackieren mit Lackaufbau (Bild 7, 8) | 458,82 | 546 | 50 | -229,41 | -273,00 |

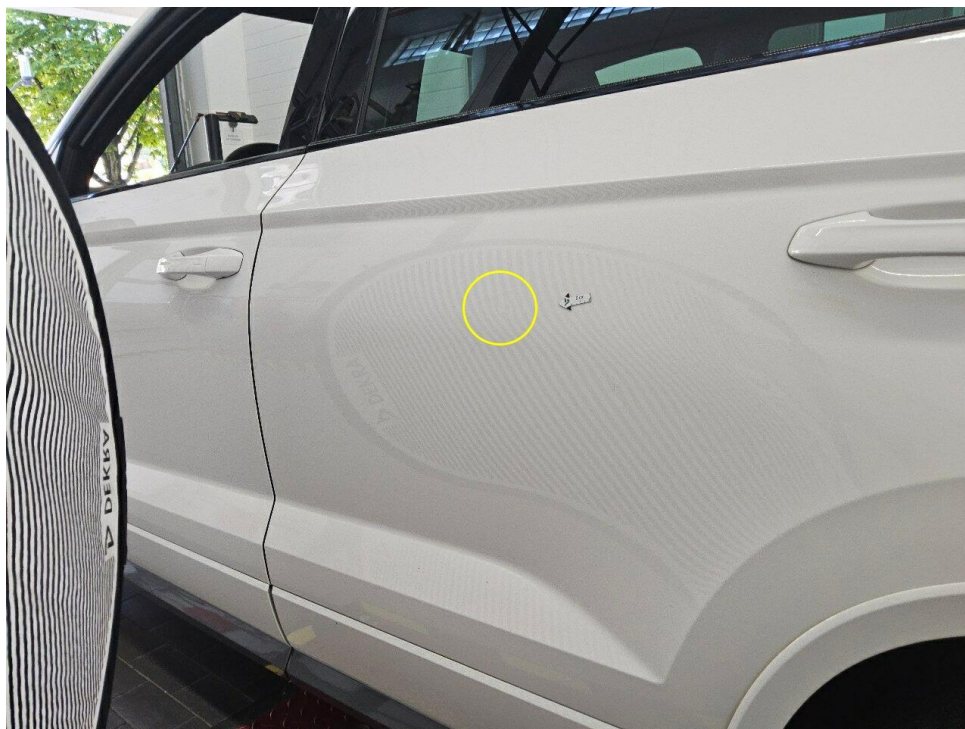
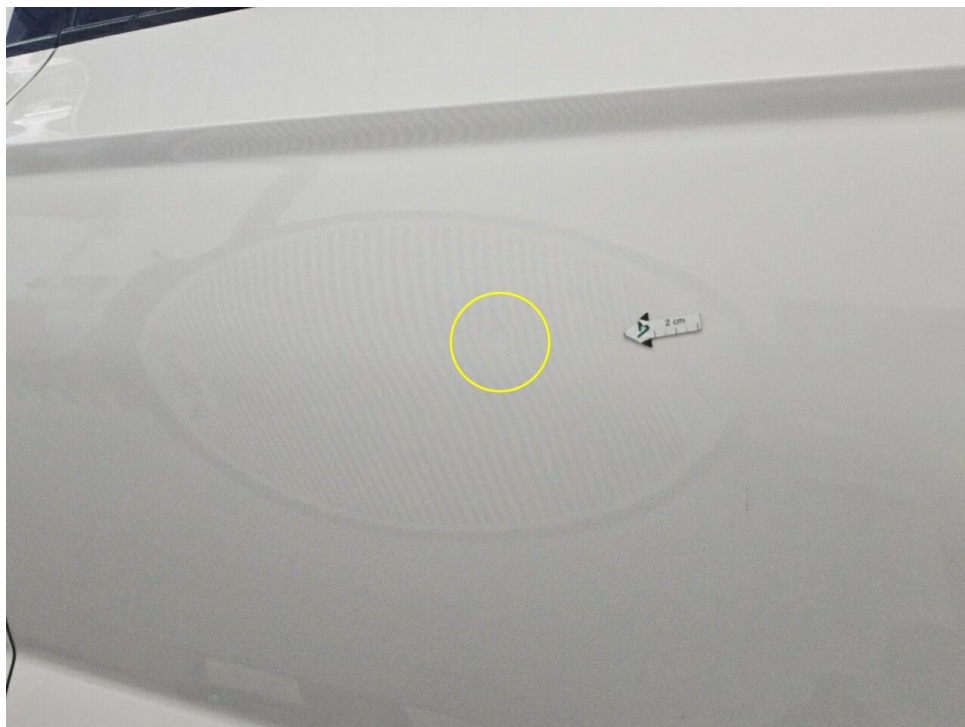
Bild 9 : Tür hinten links, eingedellt

Bild 10 : Tür hinten links, eingedellt

| 10. Tür hinten links, eingedellt, drücken (Bild 9, 10) | 52,10 | 62 | 100 | -52,10 | -62,00 |

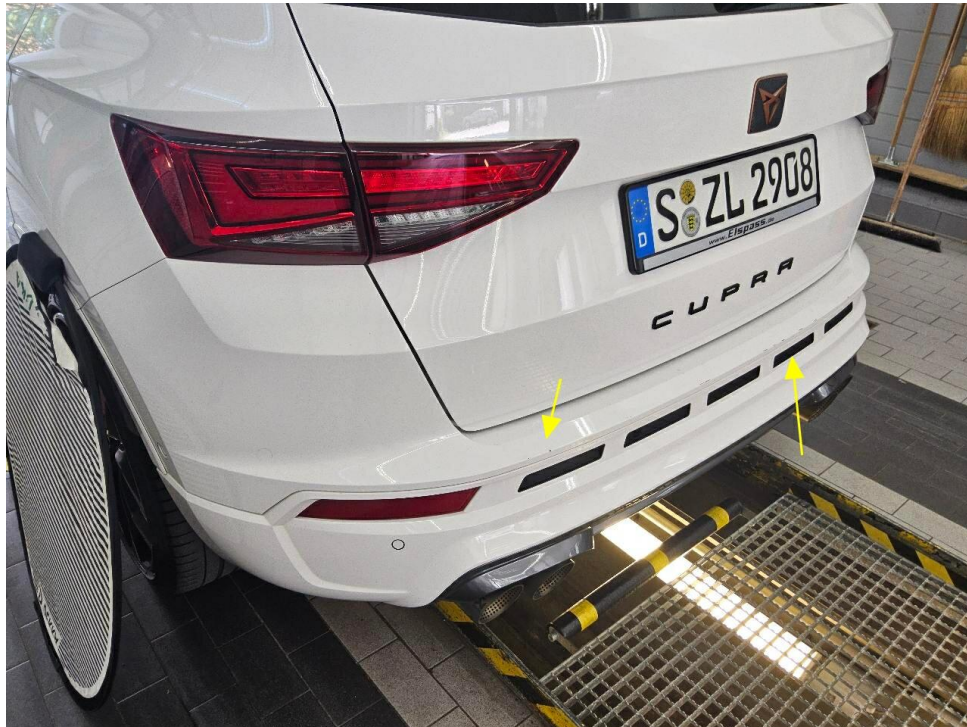
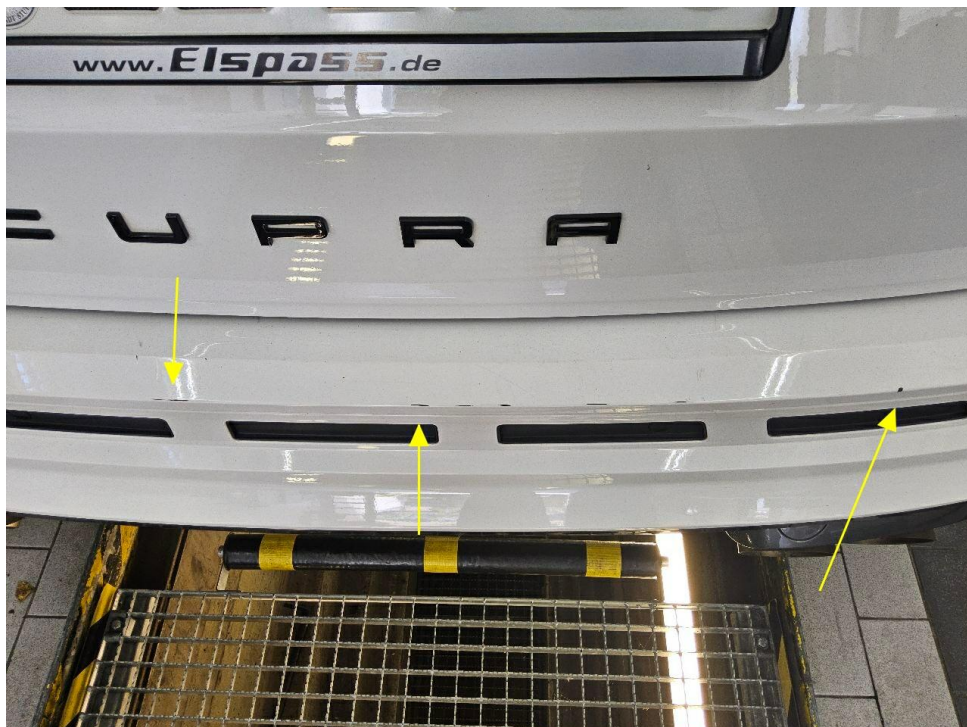
Bild 11 : Stoßfänger hinten Lackierung, zerkratzt, lackieren mit Lackaufbau

Bild 12 : Stoßfänger hinten Lackierung, zerkratzt, lackieren mit Lackaufbau

| 13. Stoßfänger hinten Lackierung, zerkratzt, lackieren mit Lackaufbau (Bild 11, 12) | 350,42 | 417 | 50 | -175,21 | -208,50 |

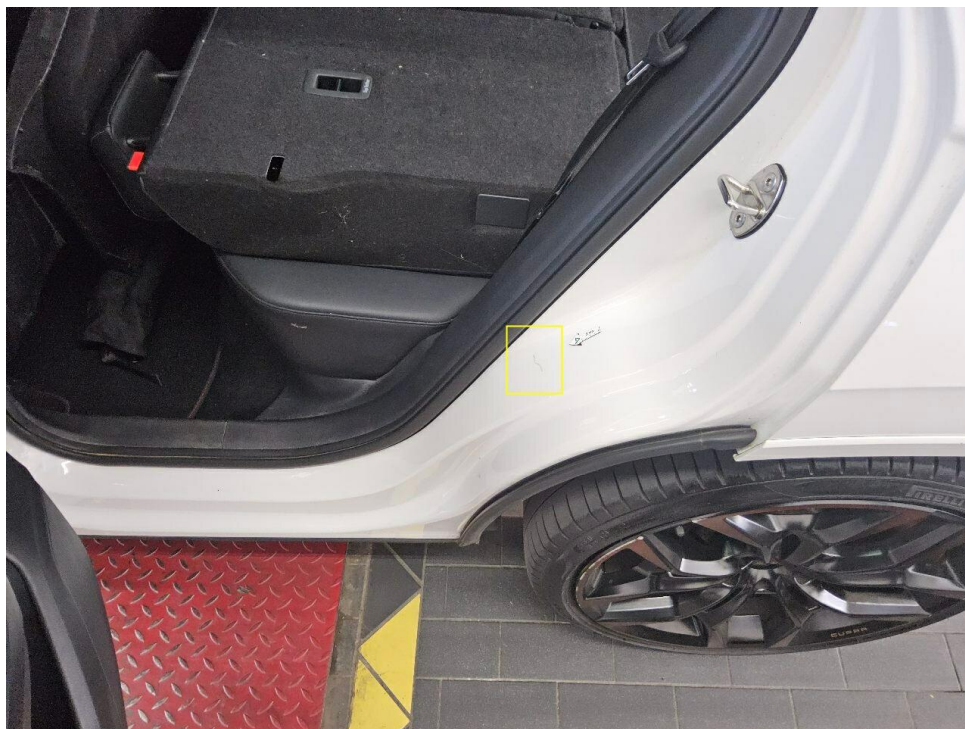
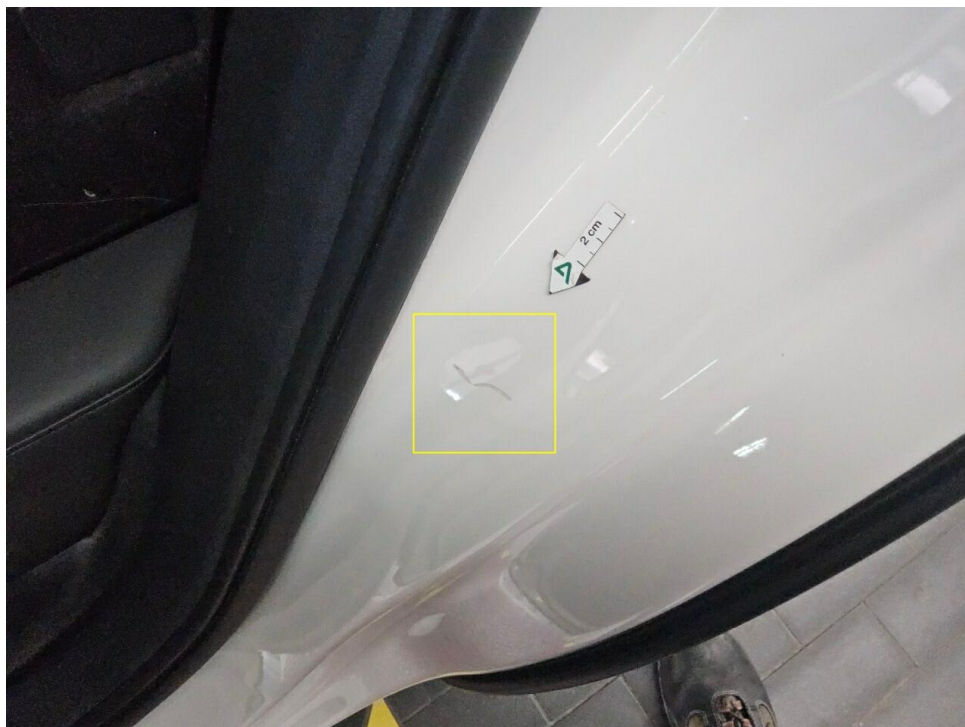
Bild 13 : Tür hinten links Einstieg, zerkratzt

Bild 14 : Tür hinten links Einstieg, zerkratzt

| Bezeichnung des Schadens / Rep.-Weg | Rep.Kost | | Anrechn. | Minderwert in EUR | |
|---|---|---|---|---|---|
| 1. Tür hinten links Einstieg, zerkratzt, smart repair (Bild 13, 14) | 52,10 | 62 | 100 | -52,10 | -62,00 |

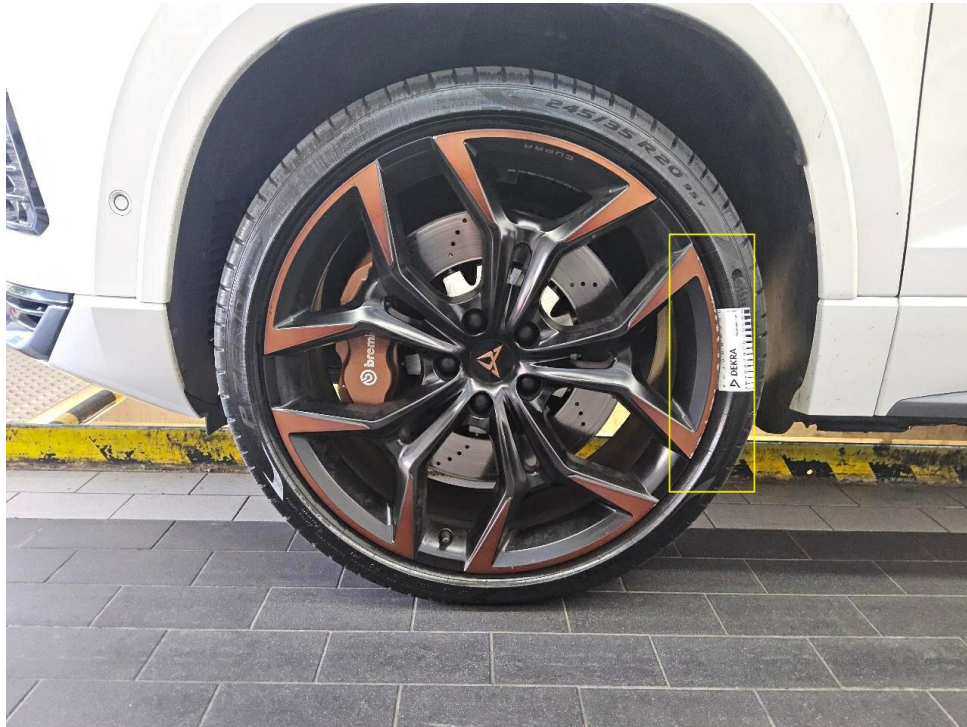
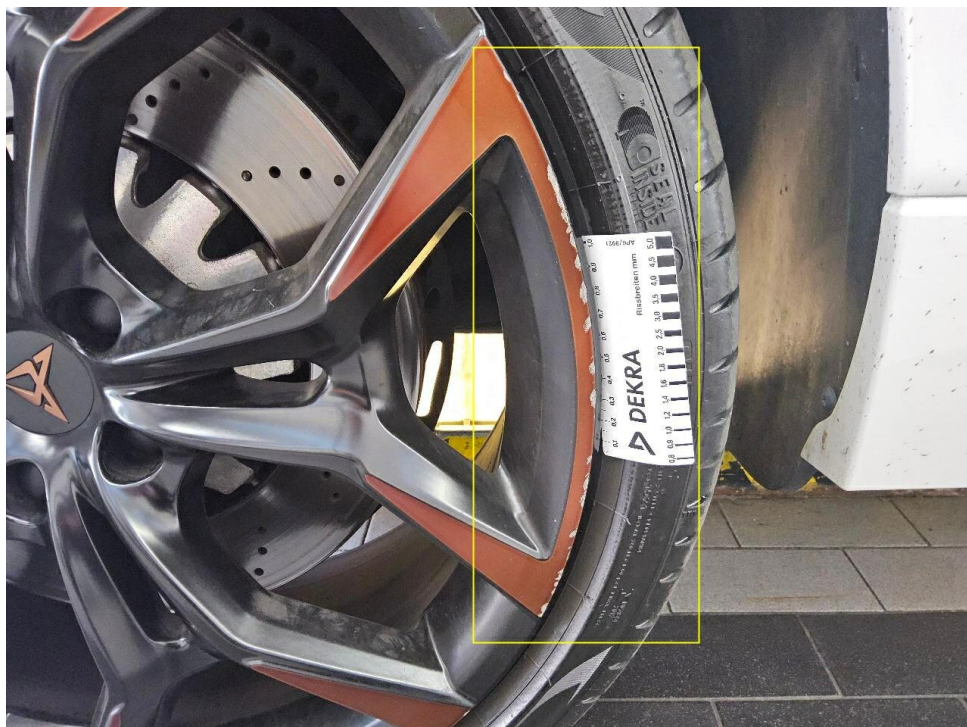
Bild 15 : Felge (Sommer) vorne links, zerkratzt

Bild 16 : Felge (Sommer) vorne links, zerkratzt

| Bezeichnung des Schadens / Rep.-Weg | Rep.Kost | | Anrechn. | Minderwert in EUR | |
|---|---|---|---|---|---|
| 9. Felge (Sommer) vorne links, zerkratzt, | | | | | |

| erneuern (Bild 15, 16) | 972,27 | 1.157 | 100 | -972,27 | -1.157,00 |

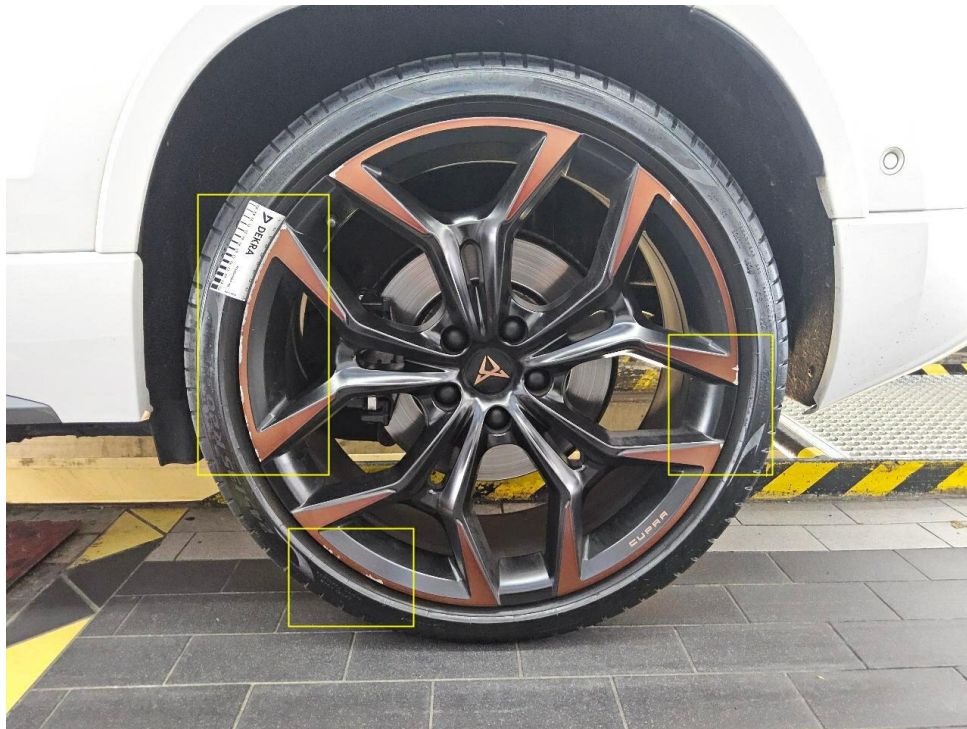
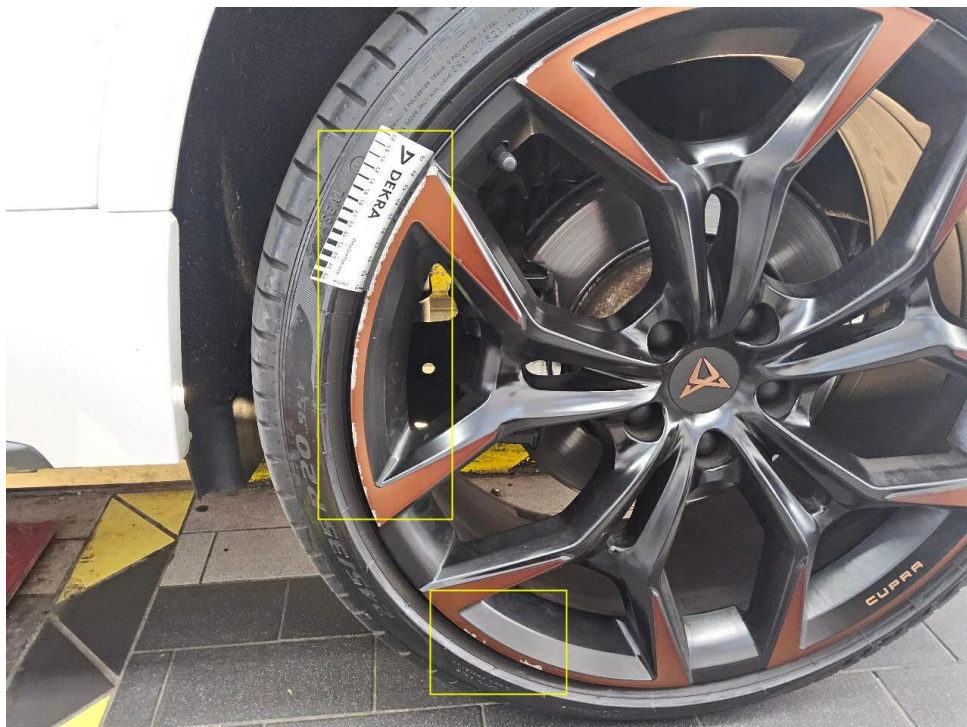
Bild 17 : Felge (Sommer) hinten links, zerkratzt

Bild 18 : Felge (Sommer) hinten links, zerkratzt

| 11. Felge (Sommer) hinten links, zerkratzt, erneuern (Bild 17, 18) | 972,27 | 1.157 | 100 | -972,27 | -1.157,00 |

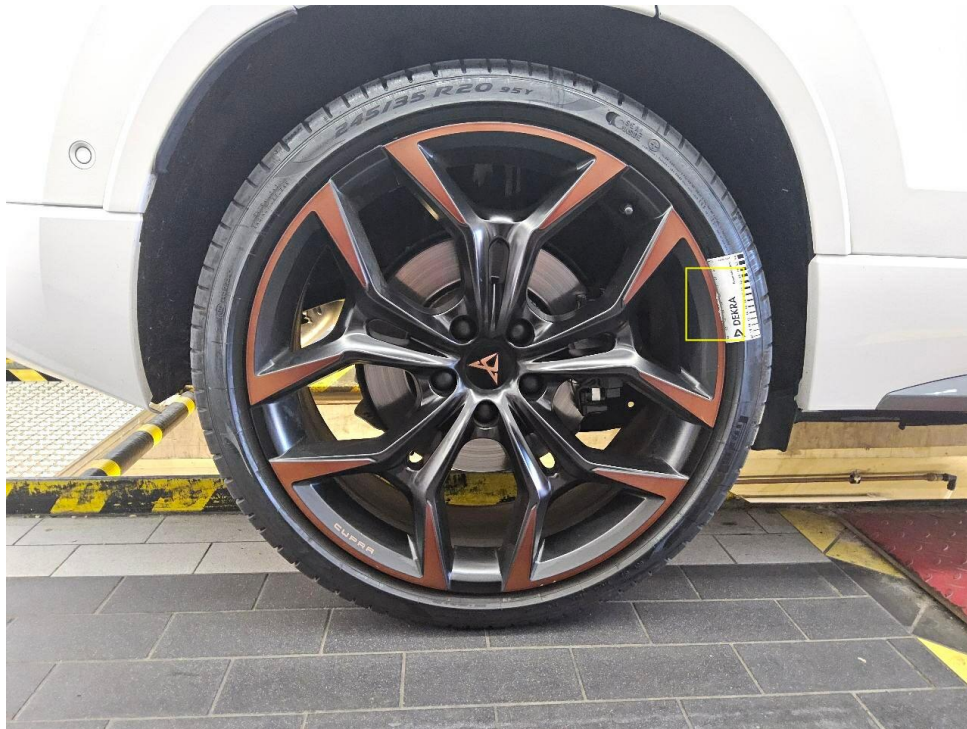
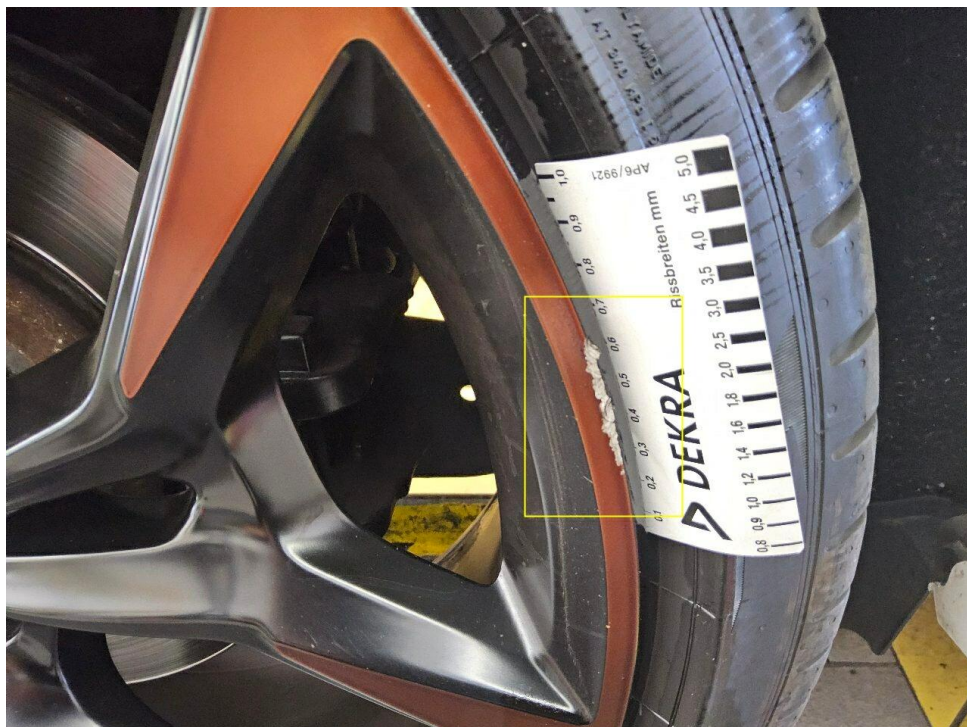
Bild 19 : Felge (Sommer) hinten rechts, zerkratzt

Bild 20 : Felge (Sommer) hinten rechts, zerkratzt

| 12. Felge (Sommer) hinten rechts, zerkratzt, erneuern (Bild 19, 20) | 972,27 | 1.157 | 100 | -972,27 | -1.157,00 |

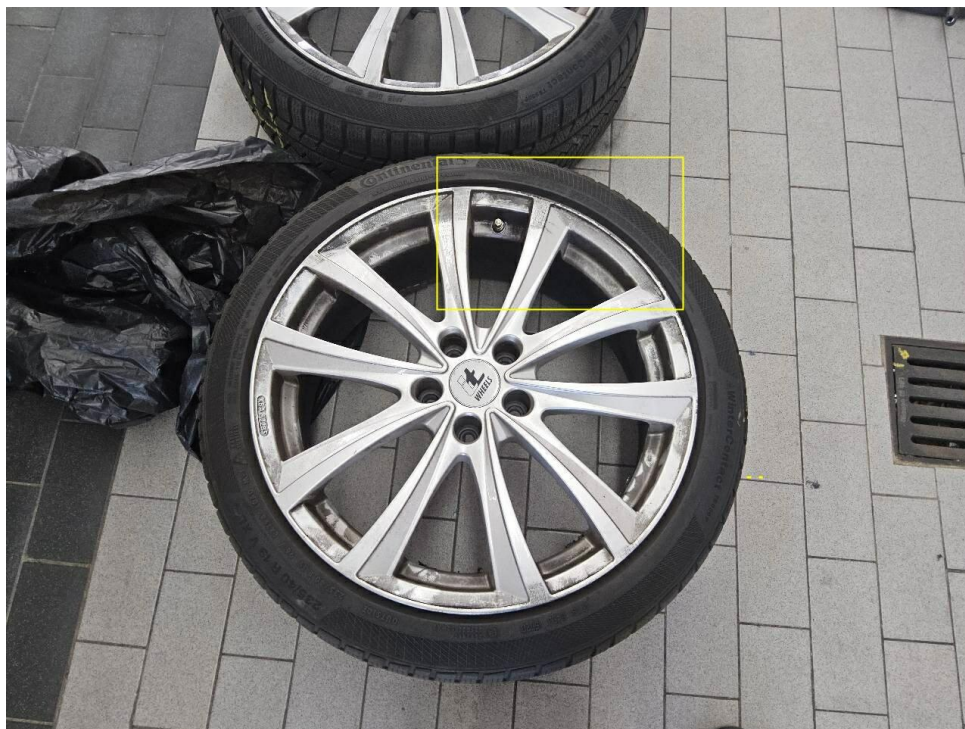
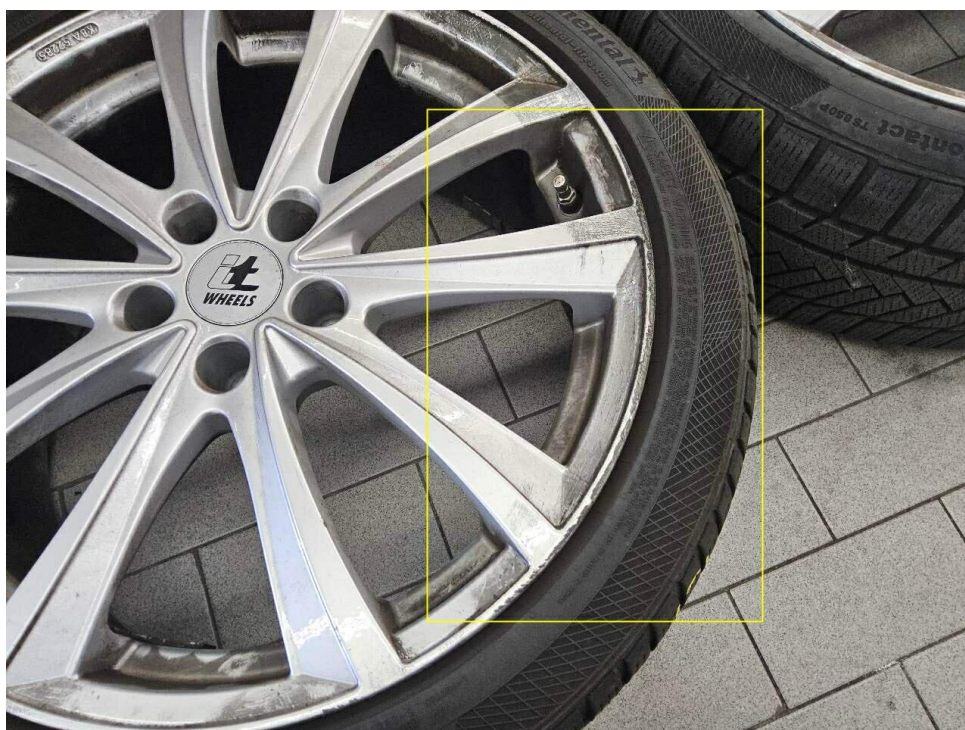
Bild 21 : Felge (Winter) vorne links, zerkratzt

Bild 22 : Felge (Winter) vorne links, zerkratzt

| Bezeichnung des Schadens / Rep.-Weg | Rep.Kost | | Anrechn. | Minderwert in EUR | |
|---|---|---|---|---|---|
| 4. Felge (Winter) vorne links, zerkratzt, erneuern (Bild 21, 22) | 117,65 | 140 | 100 | -117,65 | -140,00 |

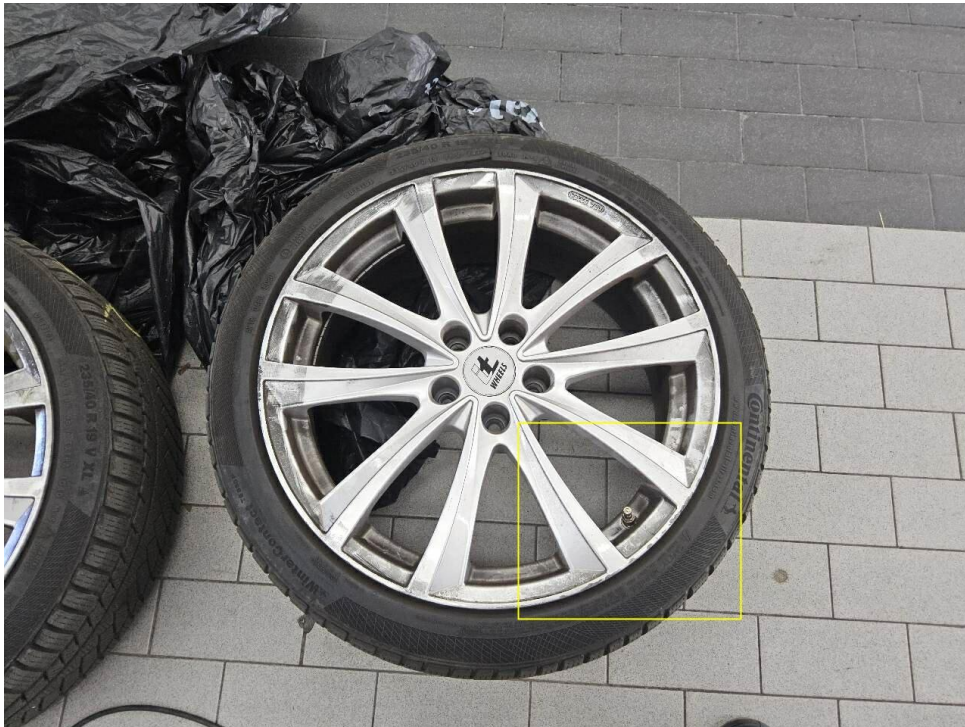
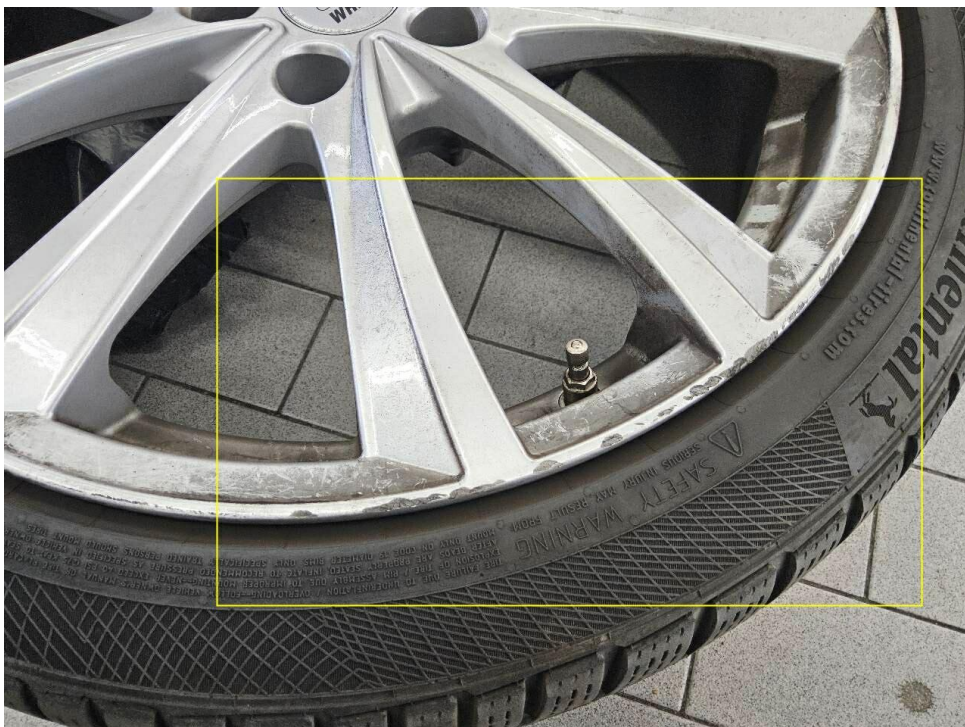
Bild 23 : Felge (Winter) vorne rechts, zerkratzt

Bild 24 : Felge (Winter) vorne rechts, zerkratzt

| Bezeichnung des Schadens / Rep.-Weg | Rep.Kost | | Anrechn. | Minderwert in EUR | |
|---|---|---|---|---|---|
| 8. Felge (Winter) vorne rechts, zerkratzt, erneuern (Bild 23, 24) | 117,65 | 140 | 100 | -117,65 | -140,00 |

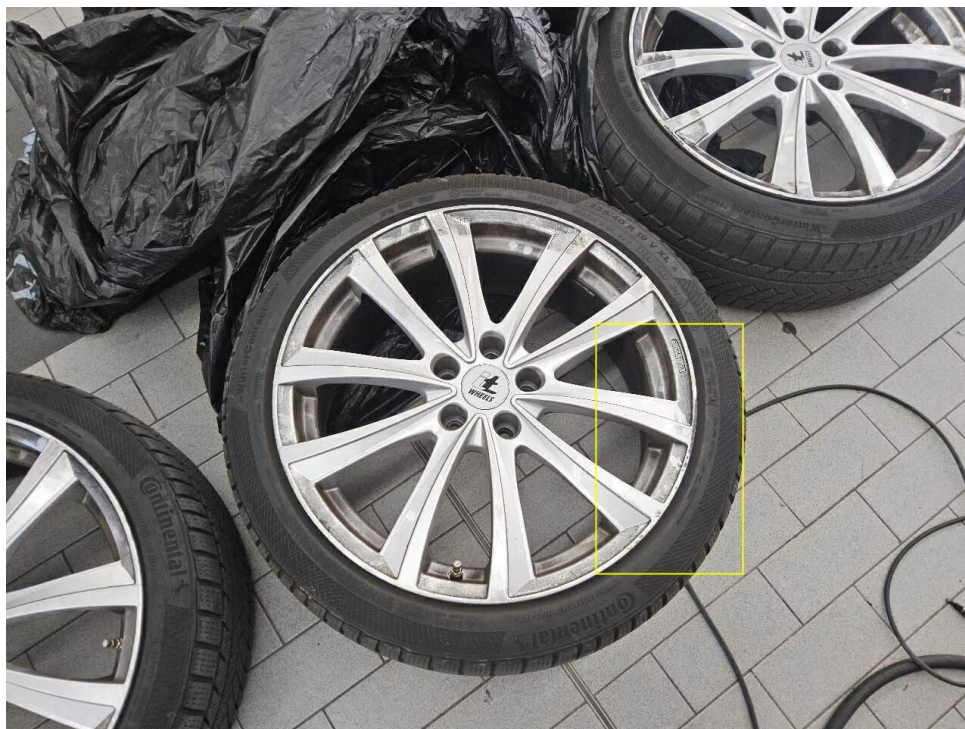
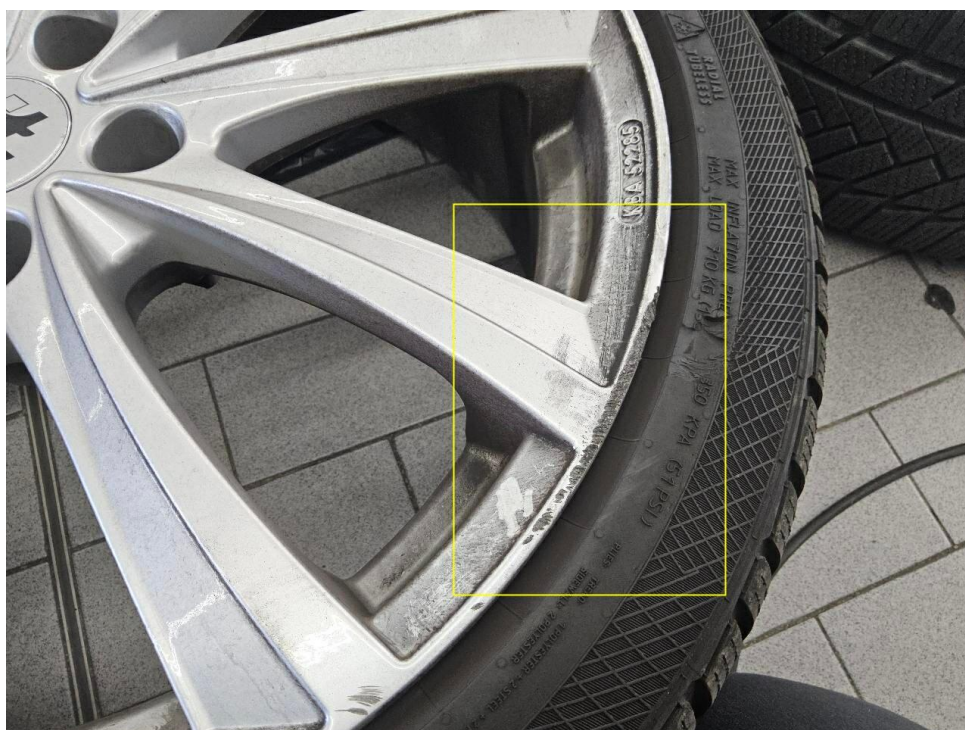
Bild 25 : Felge (Winter) hinten rechts, zerkratzt

Bild 26 : Felge (Winter) hinten rechts, zerkratzt

| Bezeichnung des Schadens / Rep.-Weg | Rep.Kost | | Anrechn. | Minderwert in EUR | |
|---|---|---|---|---|---|
| 5. Felge (Winter) hinten rechts, zerkratzt, erneuern (Bild 25, 26) | 117,65 | 140 | 100 | -117,65 | -140,00 |

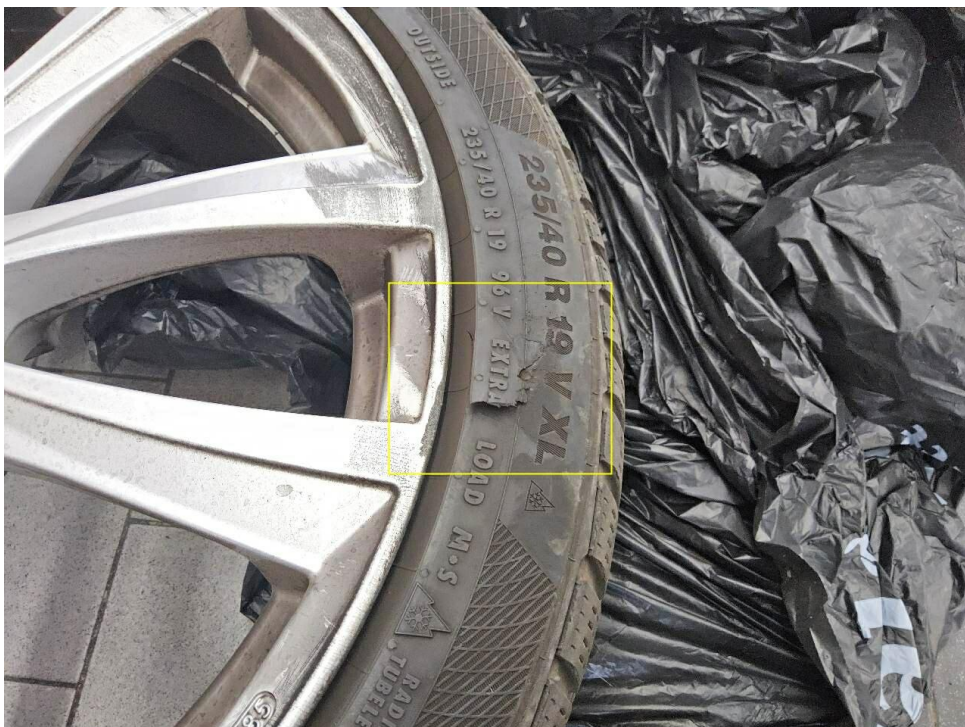
Bild 28 : Winterreifen vorne rechts, beschädigt

| Bezeichnung des Schadens / Rep.-Weg | Rep.Kost | | Anrechn. | Minderwert in EUR | |
|---|---|---|---|---|---|
| 7. Winterreifen vorne rechts, beschädigt, erneuern (Bild 28) | 195,80 | 233 | 100 | -195,80 | -233,00 |

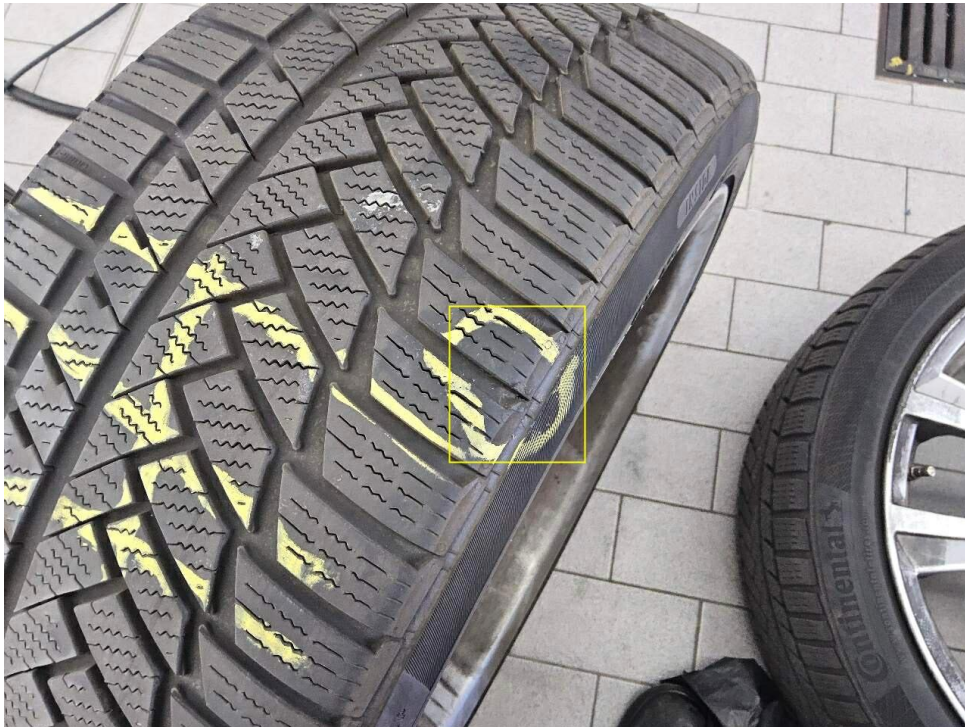
Bild 29 : Winterreifen hinten links, Fremdkörper im Reifen

| Bezeichnung des Schadens / Rep.-Weg | Rep.Kost | | Anrechn. | Minderwert in EUR | |
|---|---|---|---|---|---|
| 3. Winterreifen hinten links, Fremdkörper im Reifen, erneuern (Bild 29) | 195,80 | 233 | 100 | -195,80 | -233,00 |

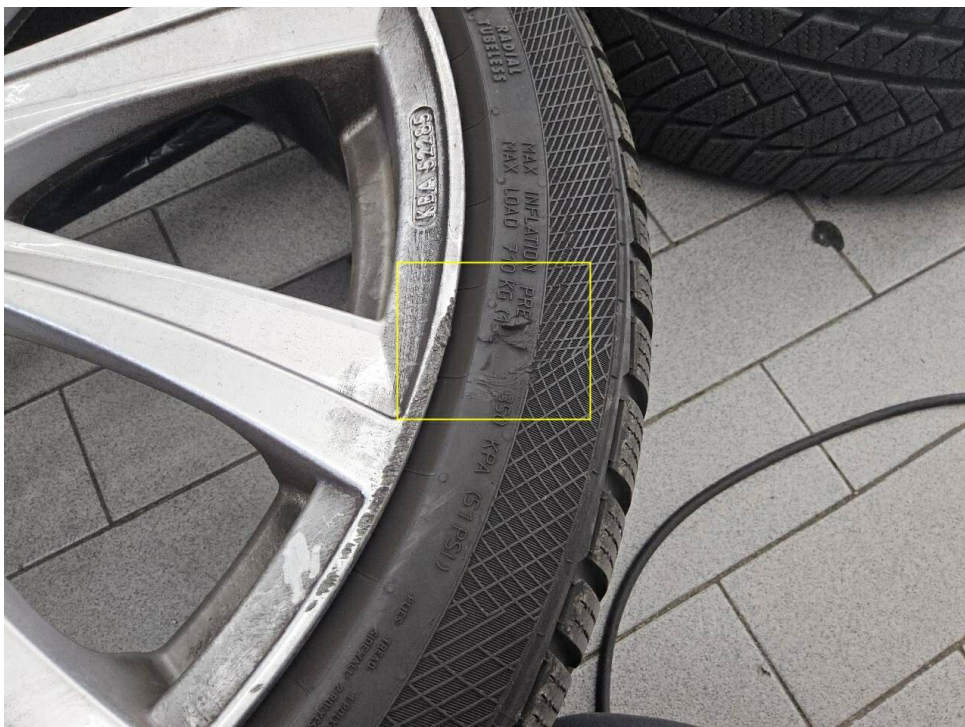
Bild 30 : Winterreifen hinten rechts, beschädigt

| Bezeichnung des Schadens / Rep.-Weg | Rep.Kost | | Anrechn. | Minderwert in EUR | |
|---|---|---|---|---|---|
| 6. Winterreifen hinten rechts, beschädigt, erneuern (Bild 30) | 195,80 | 233 | 100 | -195,80 | -233,00 |

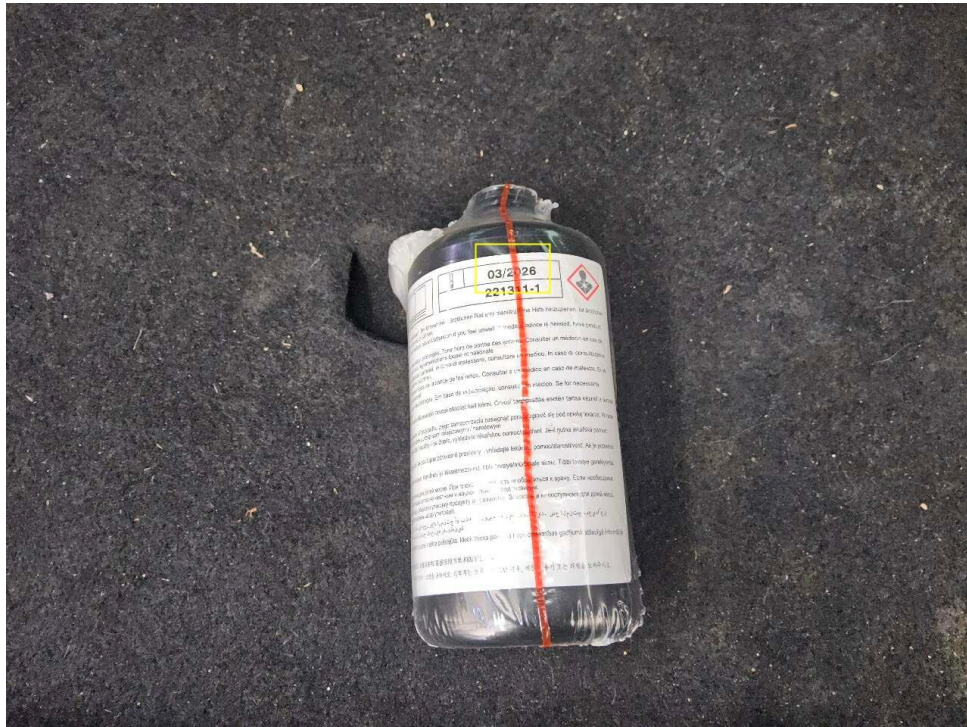
| Achse | Reifenbezeichnung | Hersteller/Typ | Art | Profiltiefe |
|---|---|---|---|---|
| Pannenset | Füllflasche haltbar bis 01.03.2026 | | | |

Bild 31 : Pannenset Reifendichtmittel, abgelaufen

| Bezeichnung des Schadens / Rep.-Weg | Rep.Kost | | Anrechn. | Minderwert in EUR | |
|---|---|---|---|---|---|
| 2. Pannenset Reifendichtmittel, abgelaufen, erneuern (Bild 31) | 33,61 | 40 | 100 | -33,61 | -40,00 |
