**» Übersicht**

**Auftrags-Nr:** 1002514753  
**Besichtigt am:** 19.06.2026 10:24  
**Berichts-Nr:** 10847112  
**FIN:** WVVZZZCD0PW134272

| <b>Modell:</b> | Golf |

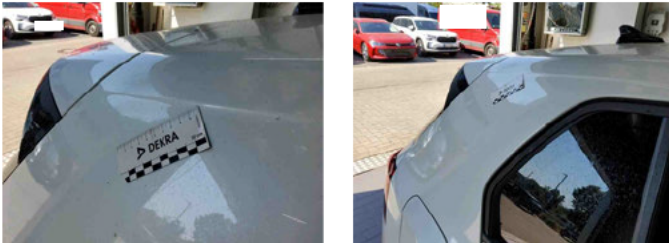
| Nr | Bauteil | Schadensbeschreibung | Reparaturempfehlung |
|---|---|---|---|
| 1 | Seitenwand hinten rechts | Kratzer | Lackieren |

1 - Seitenwand hinten rechts - Kratzer - Lackieren

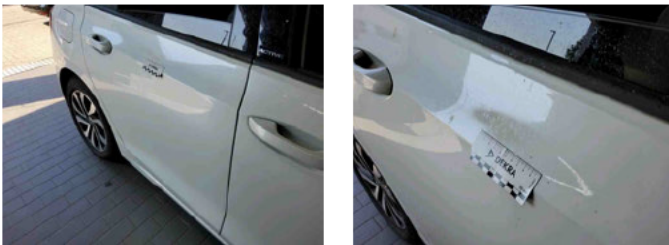
| Nr | Bauteil | Schadensbeschreibung | Reparaturempfehlung |
|---|---|---|---|
| 2 | Tür hinten rechts | Kratzer | Lackieren |

2 - Tür hinten rechts - Kratzer - Lackieren

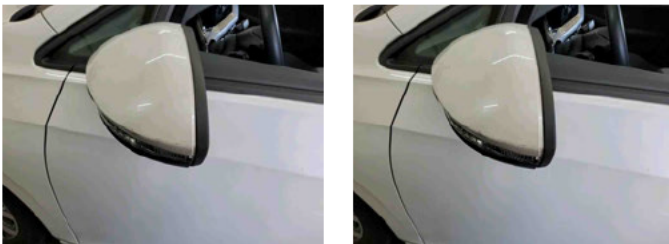
| Nr | Bauteil | Schadensbeschreibung | Reparaturempfehlung |
|---|---|---|---|
| 1 | Außenspiegel Gehäuse links | Kratzer | Akzeptabel (Gebrauchsspur) |

1 - Außenspiegel Gehäuse links - Kratzer - Akzeptabel (Gebrauchsspur)
