## Zustandsbericht

| Besichtigungsdatum | 29.06.2026 |

| Kennzeichen | H-VH 148 | Fzg.-Ident.-Nummer | W0VZT8GN5M1026940 |
| Typ | Insignia 1.5d 90kW Elegance ST | Fahrzeugart | PKW |

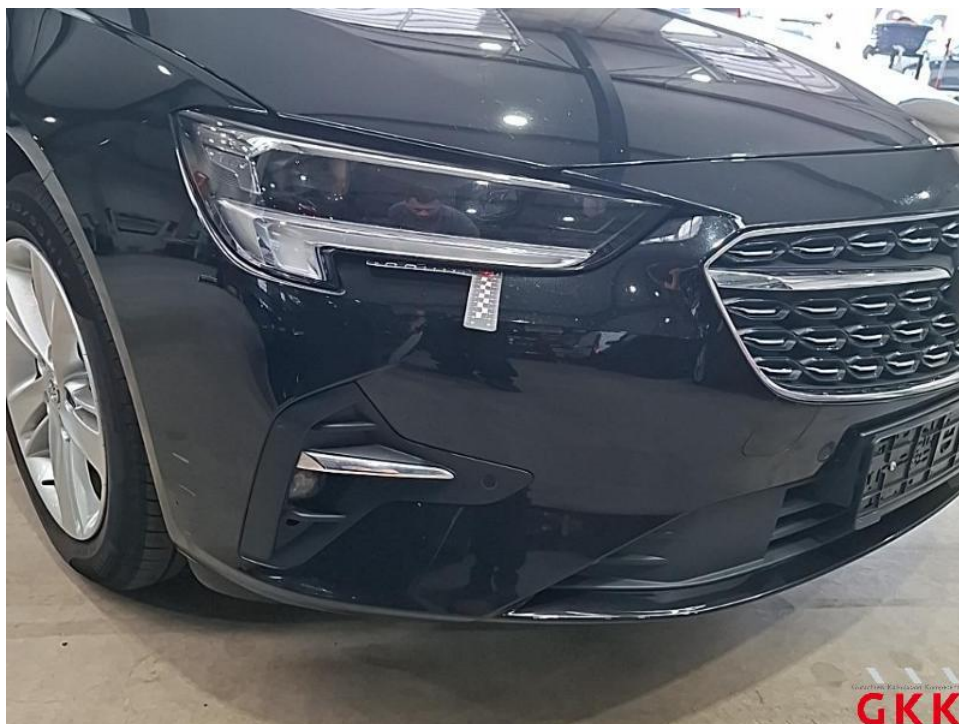
| Fahrzeug Front, Unfallschaden (Bild 14, Bild 15, Bild 16, Bild 17, Bild 18, Bild 19) |

Bild 14. Fahrzeug, Front, Unfallschaden, Unfallschaden beheben

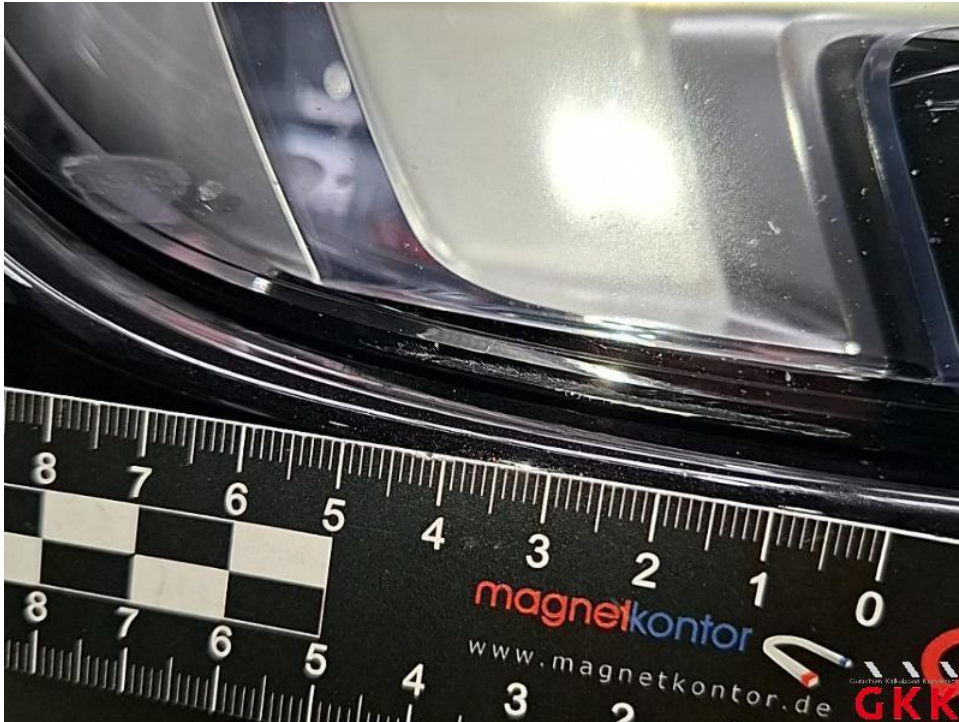
Bild 15. Fahrzeug, Front, Unfallschaden, Unfallschaden beheben

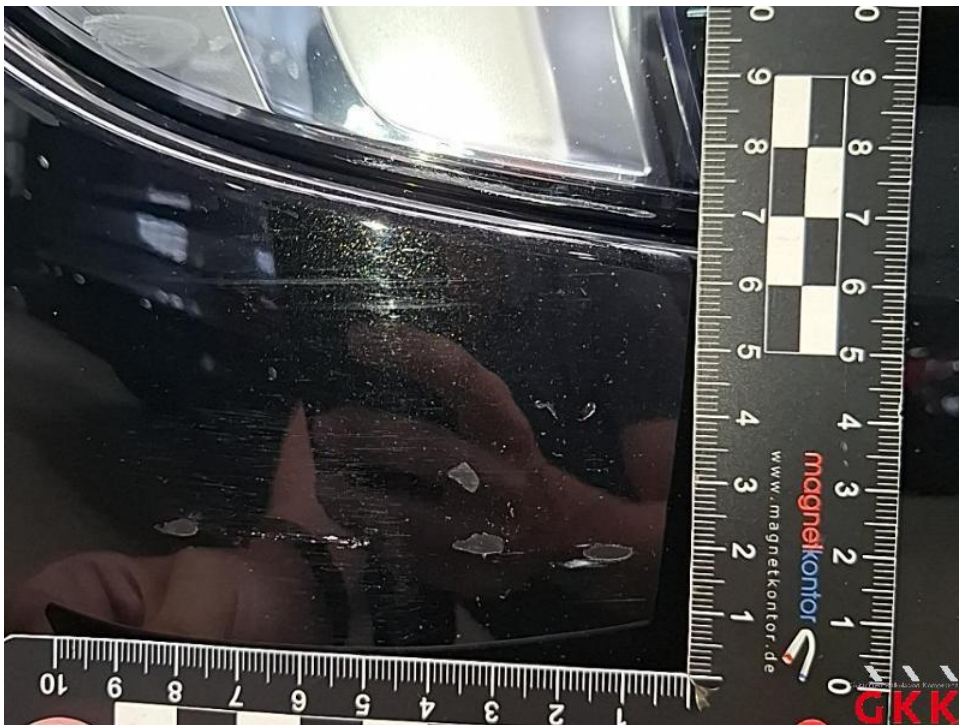
Bild 16. Fahrzeug, Front, Unfallschaden, Unfallschaden beheben

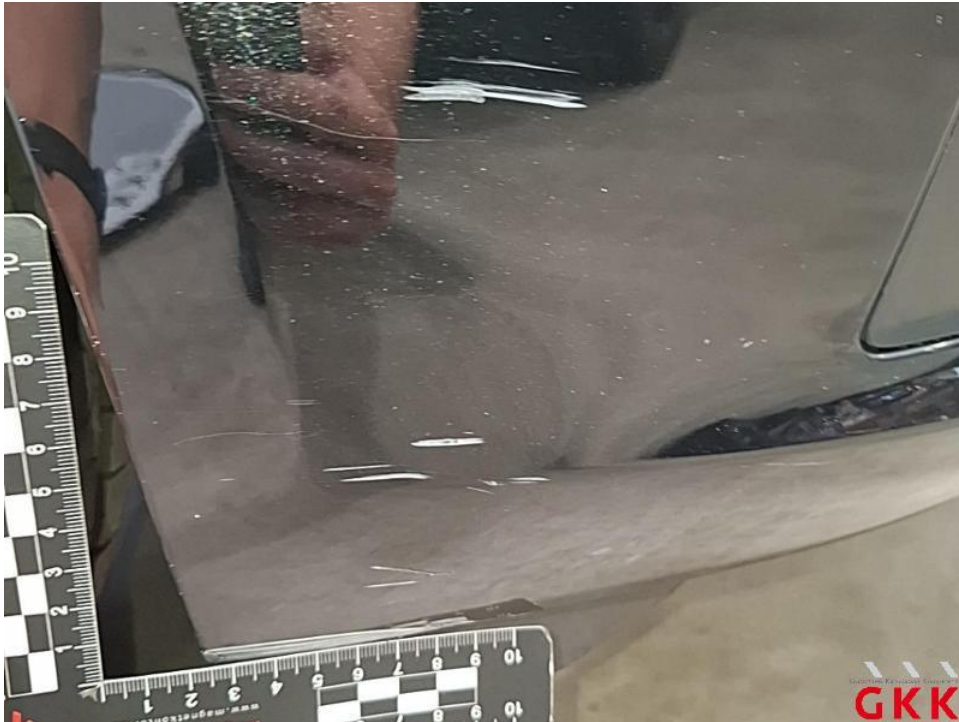
Bild 17. Fahrzeug, Front, Unfallschaden, Unfallschaden beheben

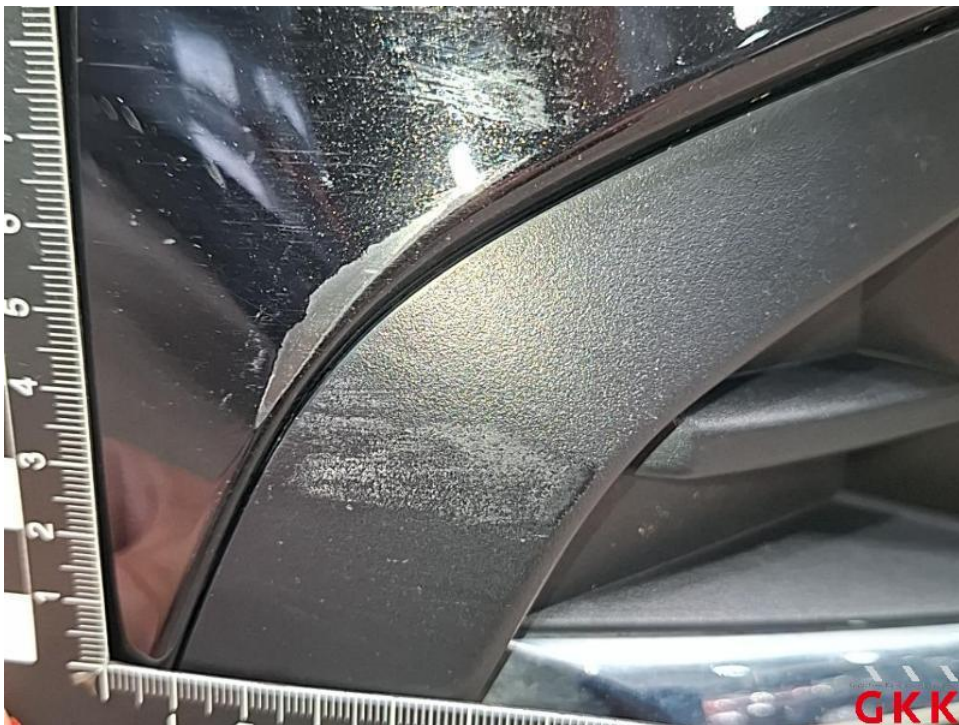
Bild 18. Fahrzeug, Front, Unfallschaden, Unfallschaden beheben

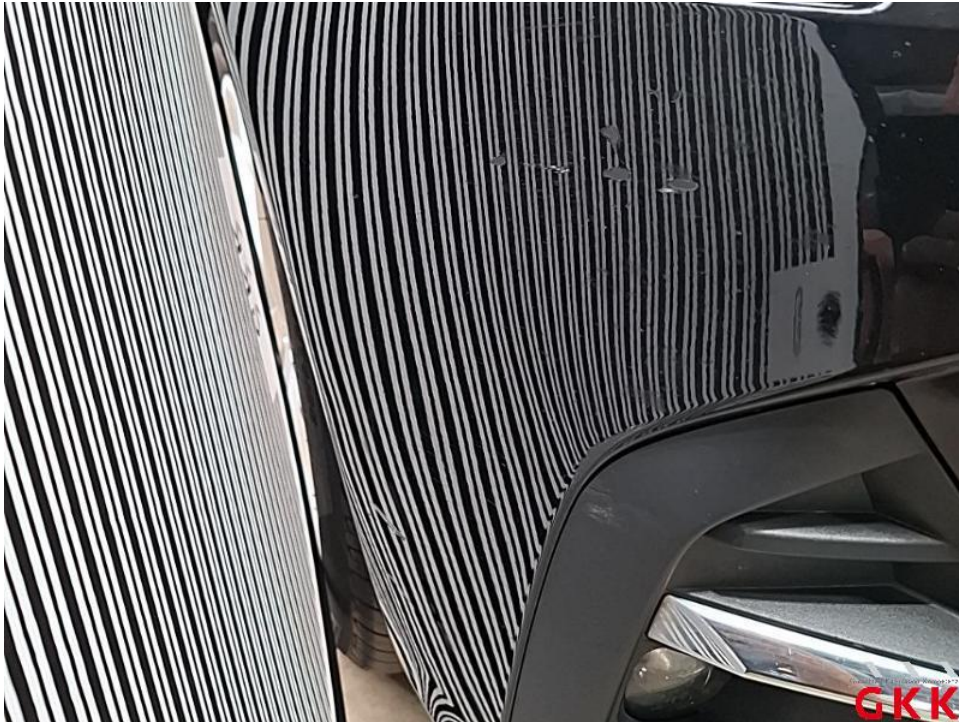
Bild 19. Fahrzeug, Front, Unfallschaden, Unfallschaden beheben

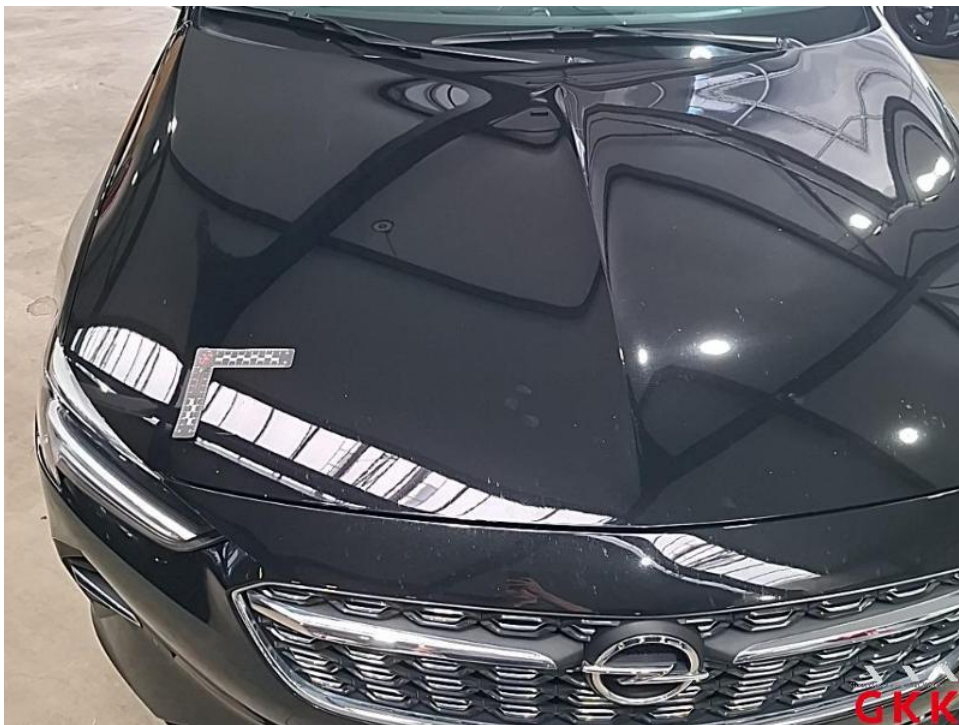
| Motorhaube, Steinschlag und Kratzer (Bild 20, Bild 21, Bild 22) |

Bild 20. Motorhaube, Steinschlag und Kratzer, lackieren

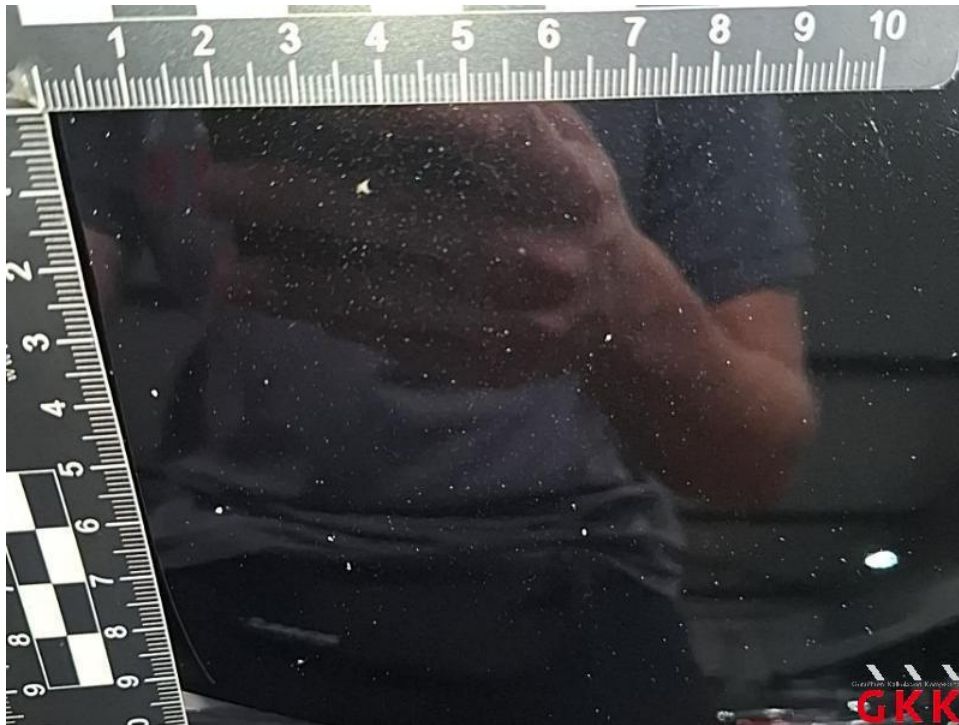
Bild 21. Motorhaube, Steinschlag und Kratzer, lackieren

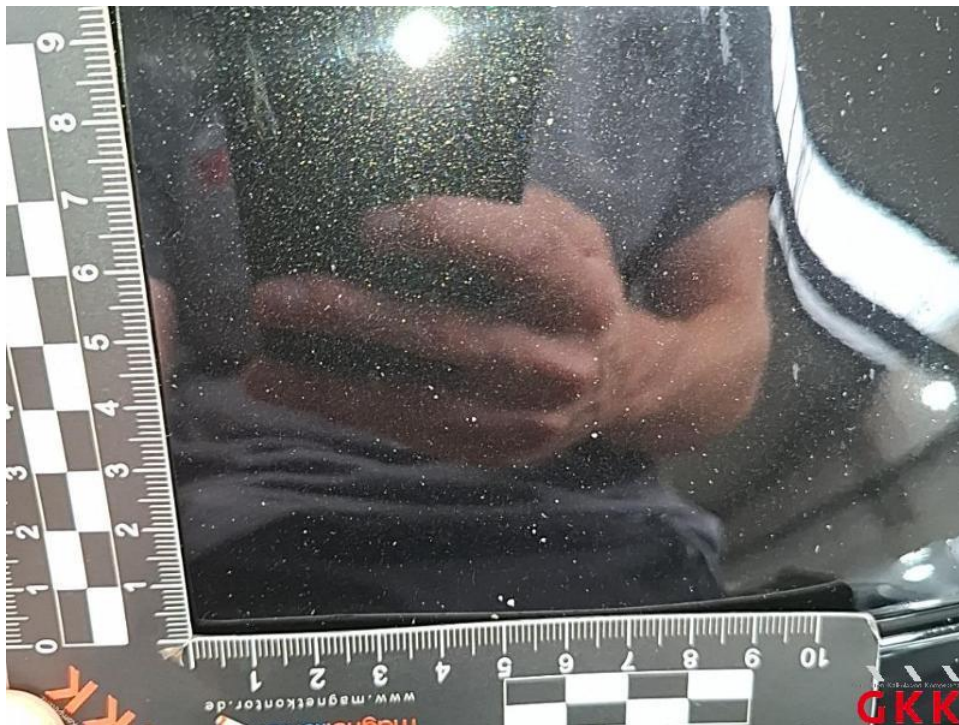
Bild 22. Motorhaube, Steinschlag und Kratzer, lackieren

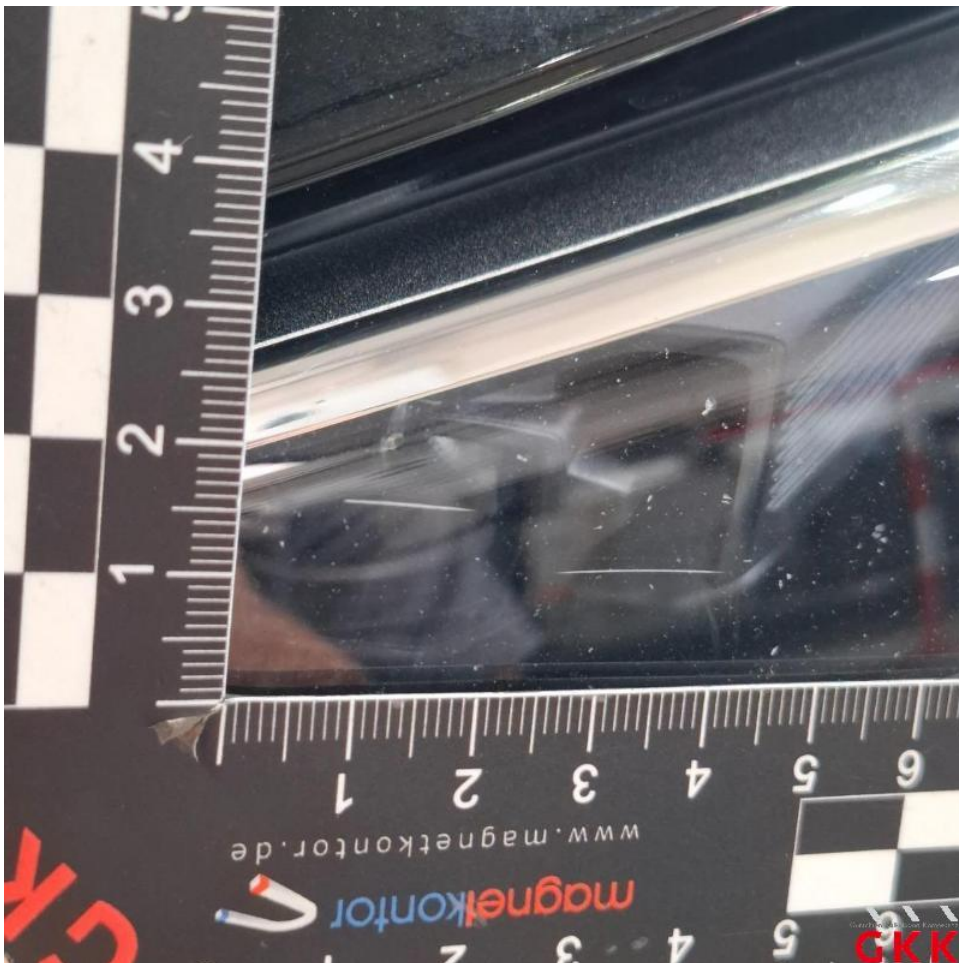
| Scheinwerfer links LED, Steinschlag und Kratzer (Bild 23, Bild 24, Bild 25) |

Bild 24. Scheinwerfer links LED, Steinschlag und Kratzer, ersetzen

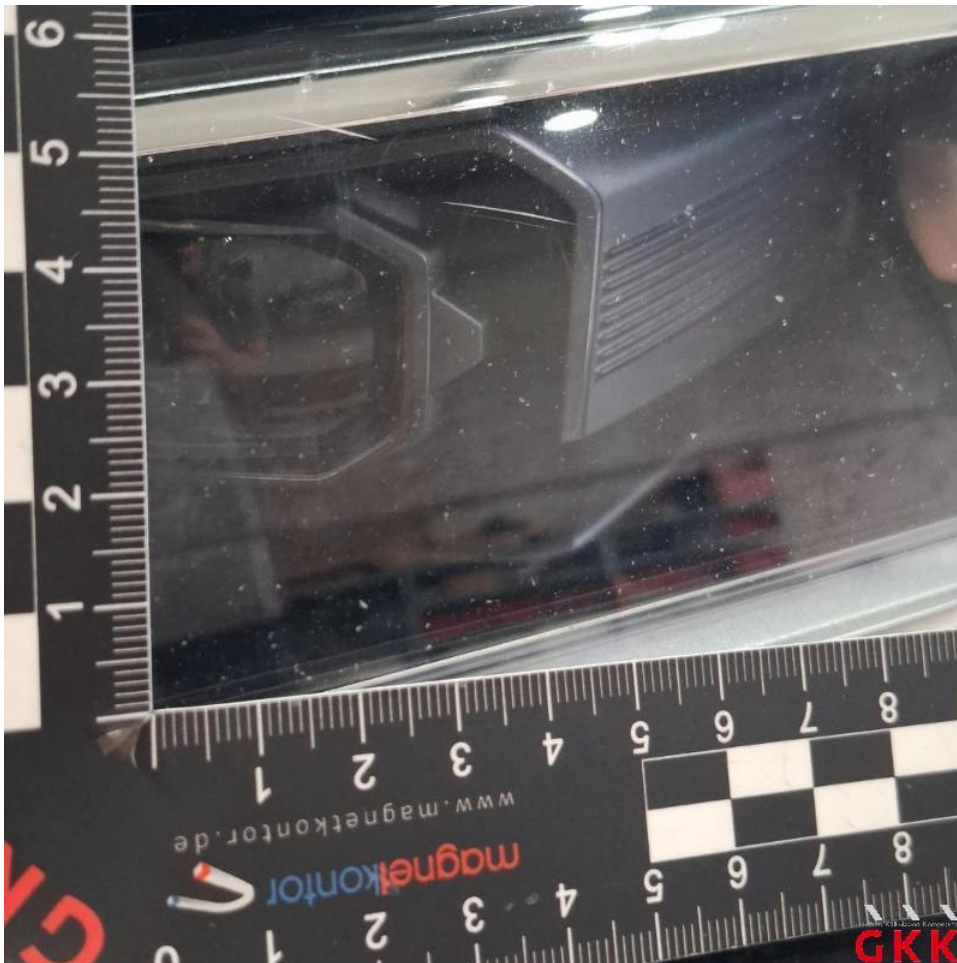
Bild 25. Scheinwerfer links LED, Steinschlag und Kratzer, ersetzen

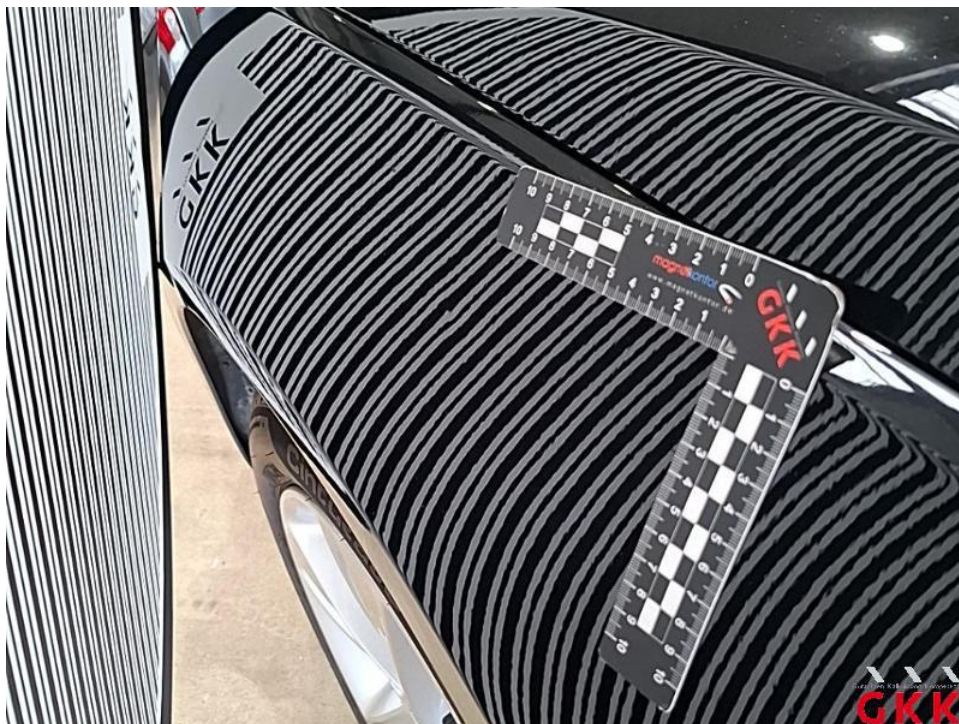
| Kotflügel vorne links, bis 3 Dellen / Bauteil (Bild 26, Bild 27, Bild 28) |

Bild 27. Kotflügel vorne links, bis 3 Dellen / Bauteil, Smartrepair

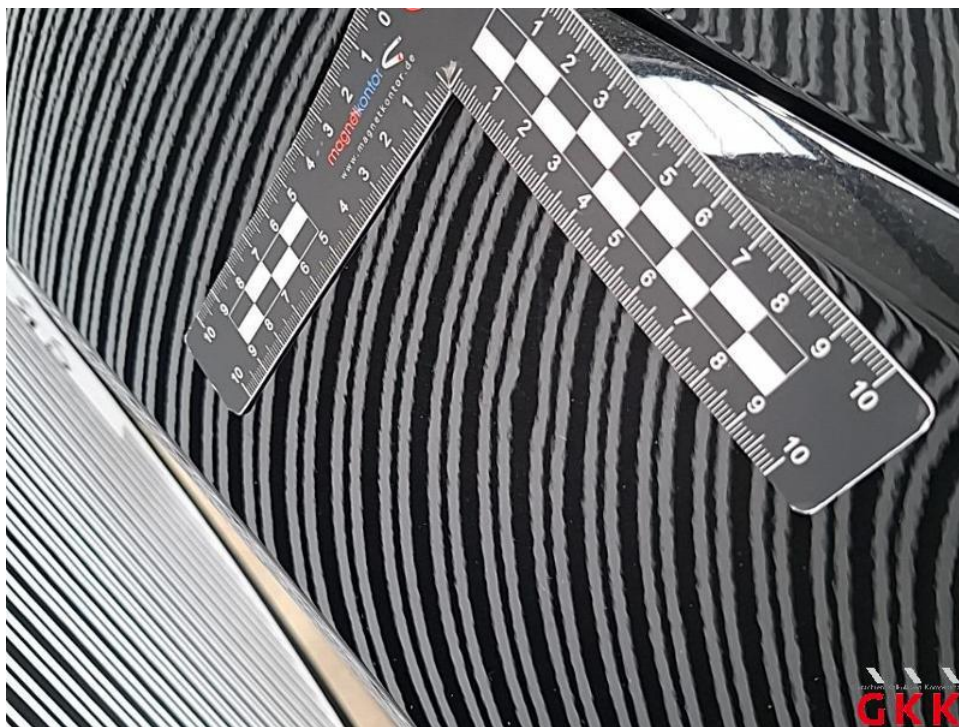
Bild 28. Kotflügel vorne links, bis 3 Dellen / Bauteil, Smartrepair

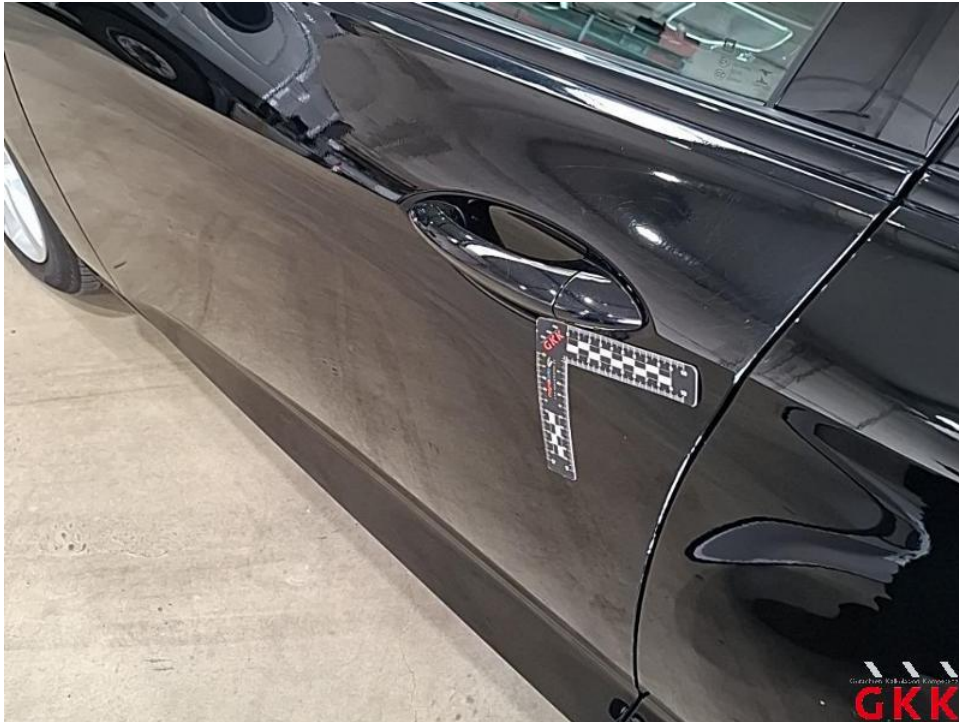
| Tür vorne links, beschädigt (Bild 29, Bild 30, Bild 31) |

Bild 29. Tür vorne links, beschädigt, instand setzen - lackieren

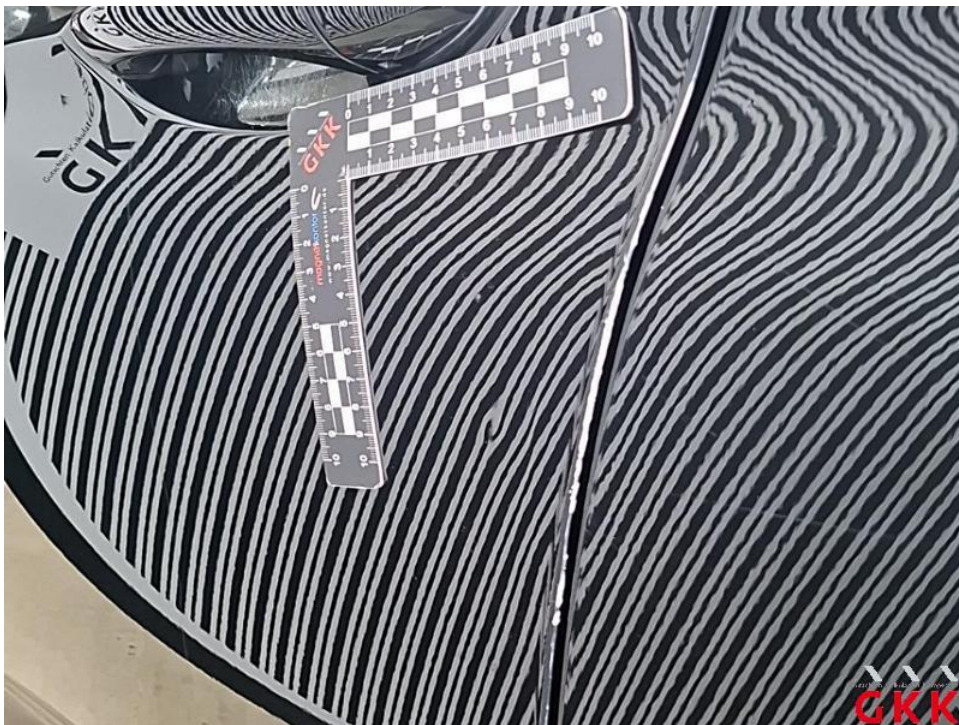
Bild 30. Tür vorne links, beschädigt, instand setzen - lackieren

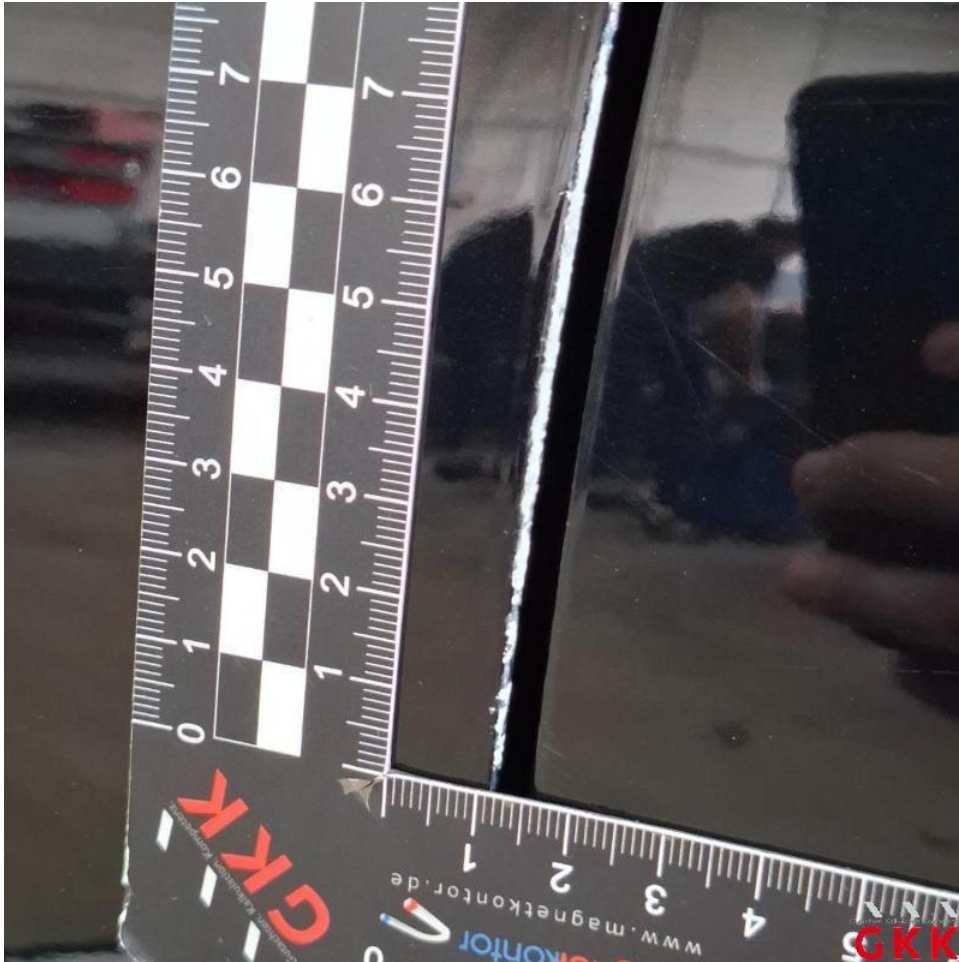
Bild 31. Tür vorne links, beschädigt, instand setzen - lackieren

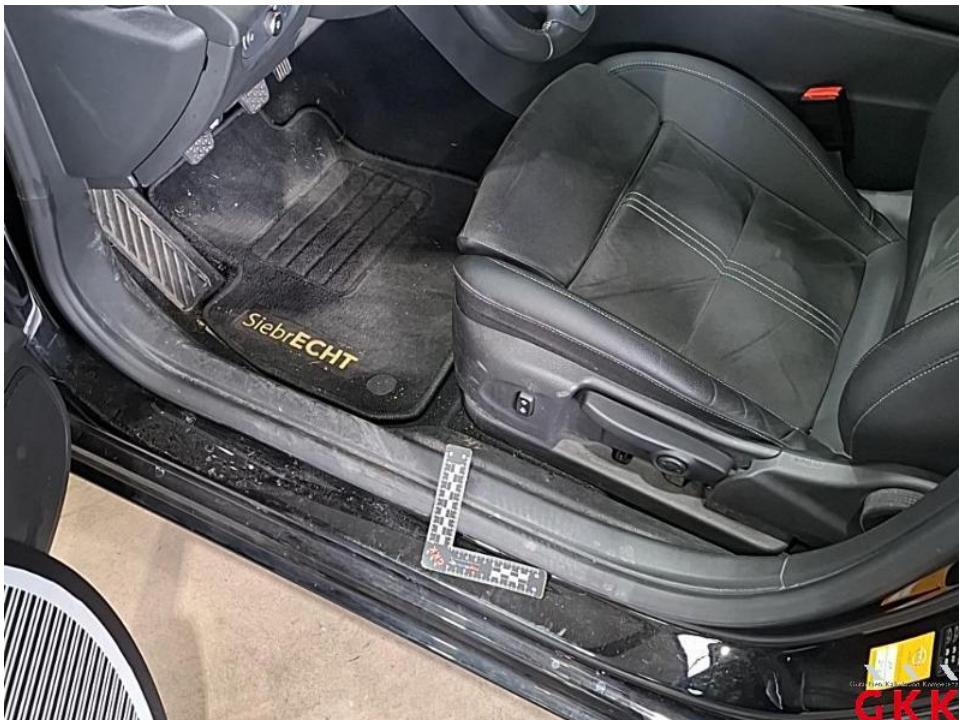
| Tür vorne links Einstieg, verkratzt (Bild 32, Bild 33, Bild 34) |

Bild 32. Tür vorne links, Einstieg, verkratzt, lackieren

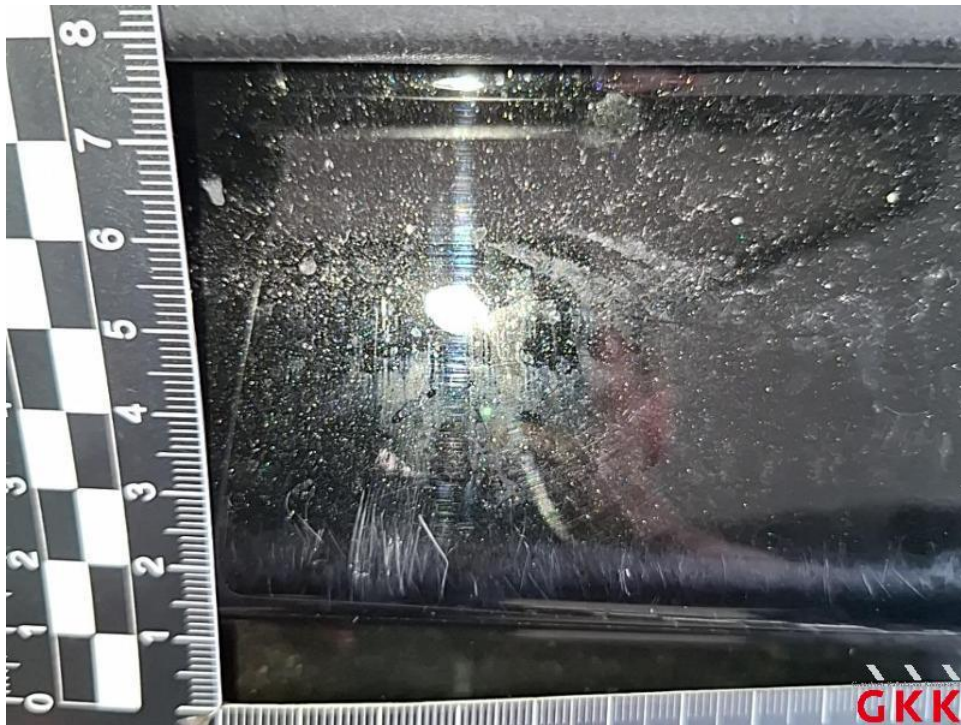
Bild 33. Tür vorne links, Einstieg, verkratzt, lackieren

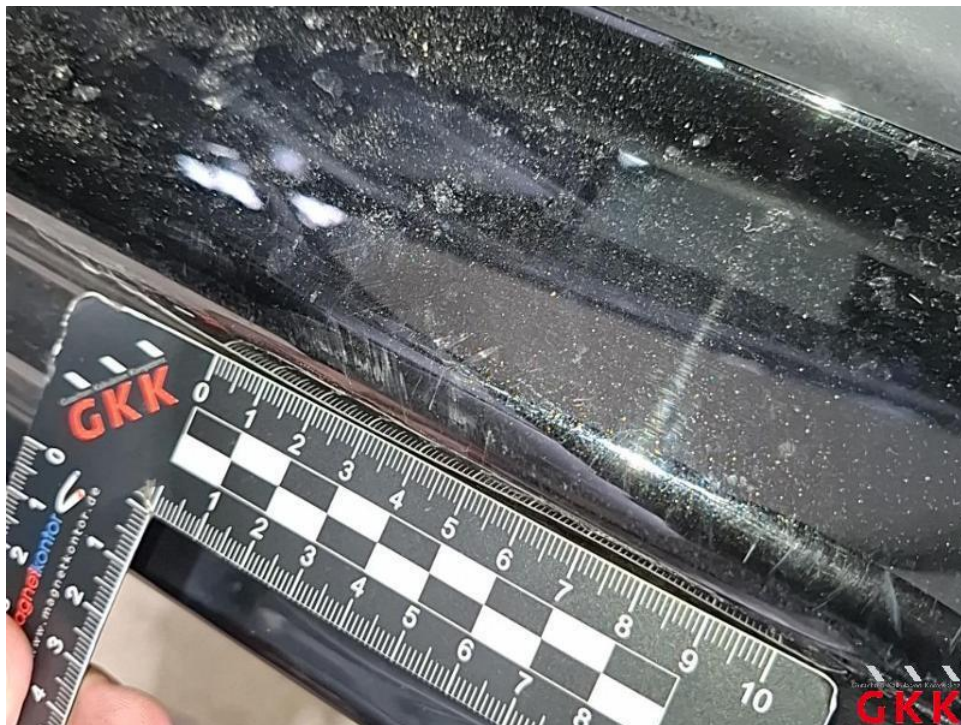
Bild 34. Tür vorne links, Einstieg, verkratzt, lackieren

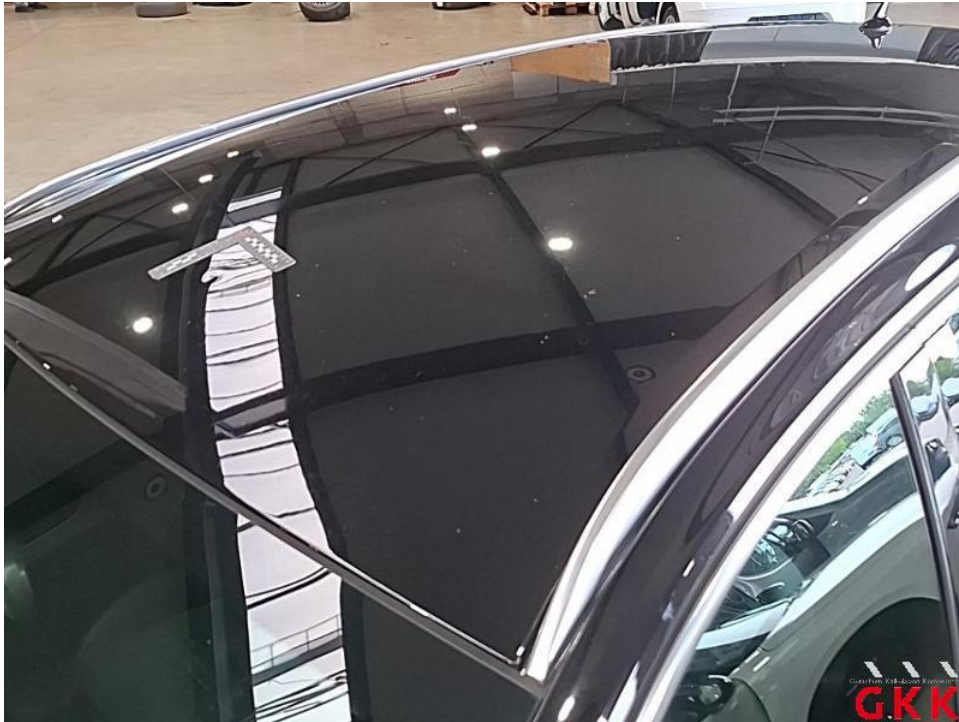
| Dach, beschädigt (Bild 35, Bild 36, Bild 37) |

Bild 35. Dach, beschädigt, instand setzen - lackieren

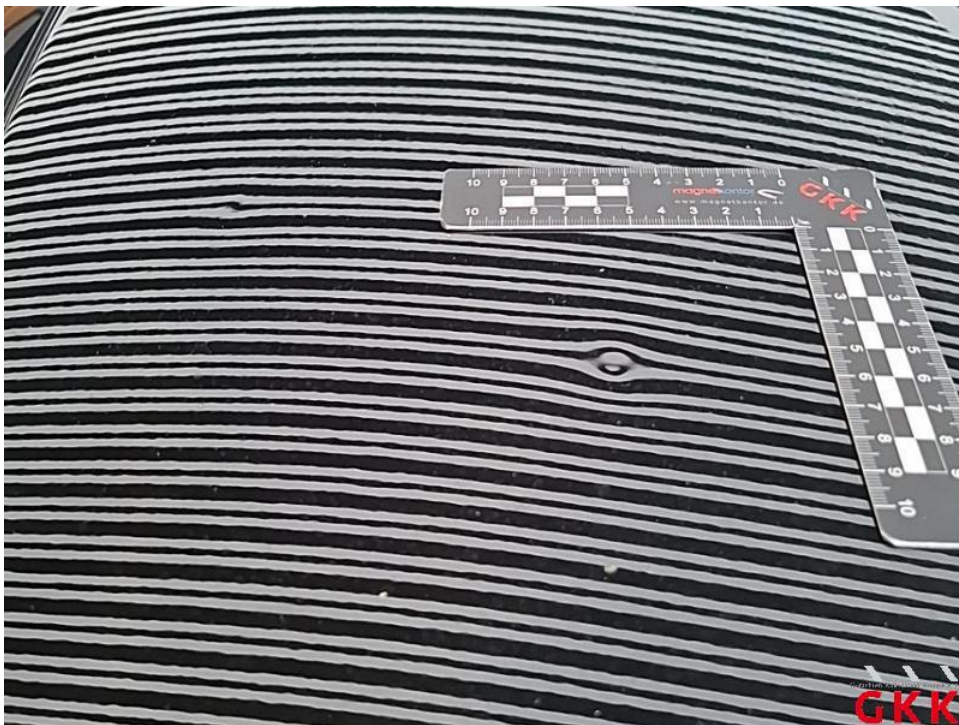
Bild 36. Dach, beschädigt, instand setzen - lackieren

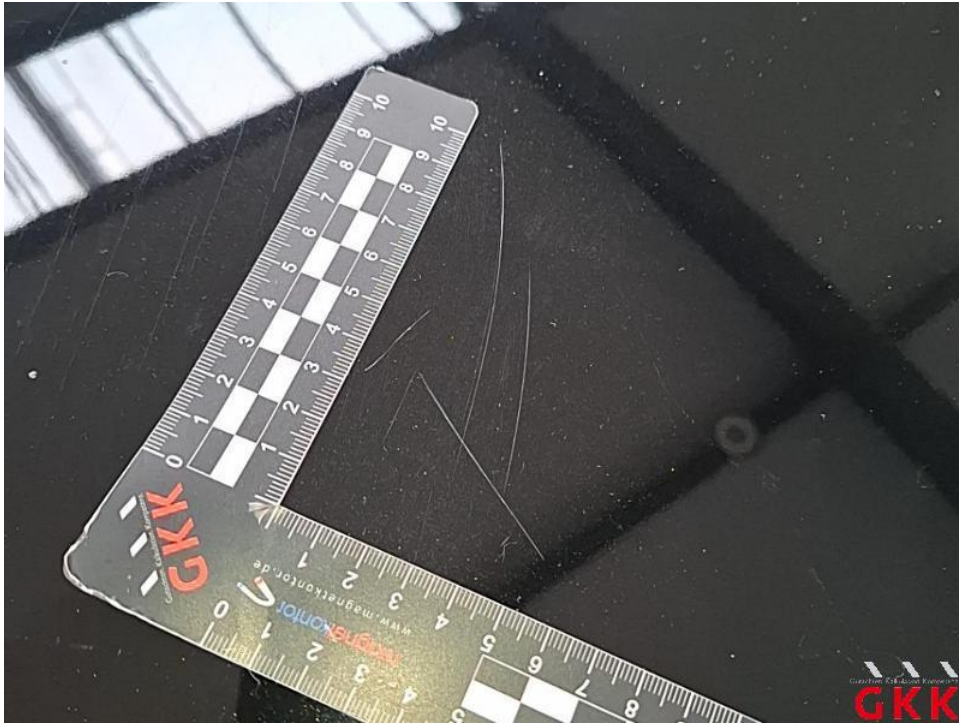
Bild 37. Dach, beschädigt, instand setzen - lackieren

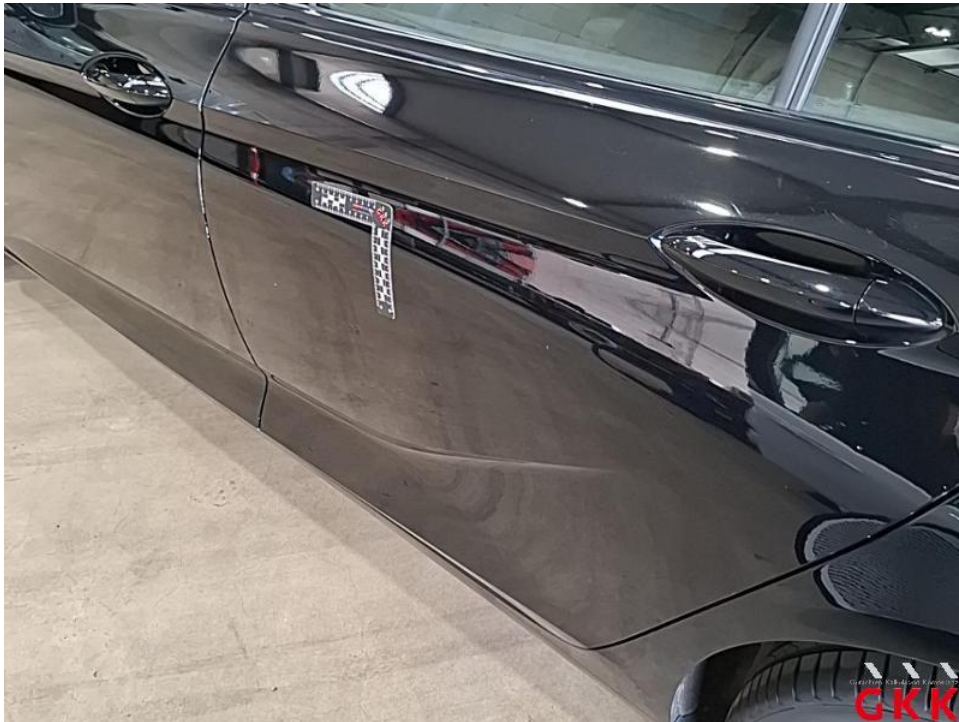
| Tür hinten links, beschädigt (Bild 38, Bild 39, Bild 40) |

Bild 38. Tür hinten links, beschädigt, instand setzen - lackieren

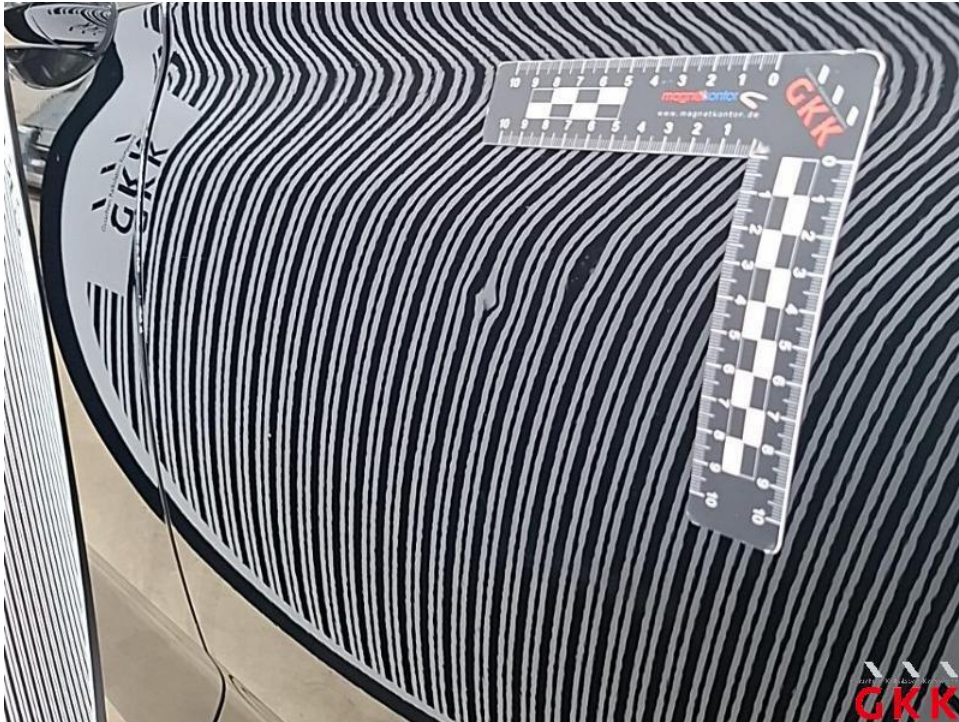
Bild 39. Tür hinten links, beschädigt, instand setzen - lackieren

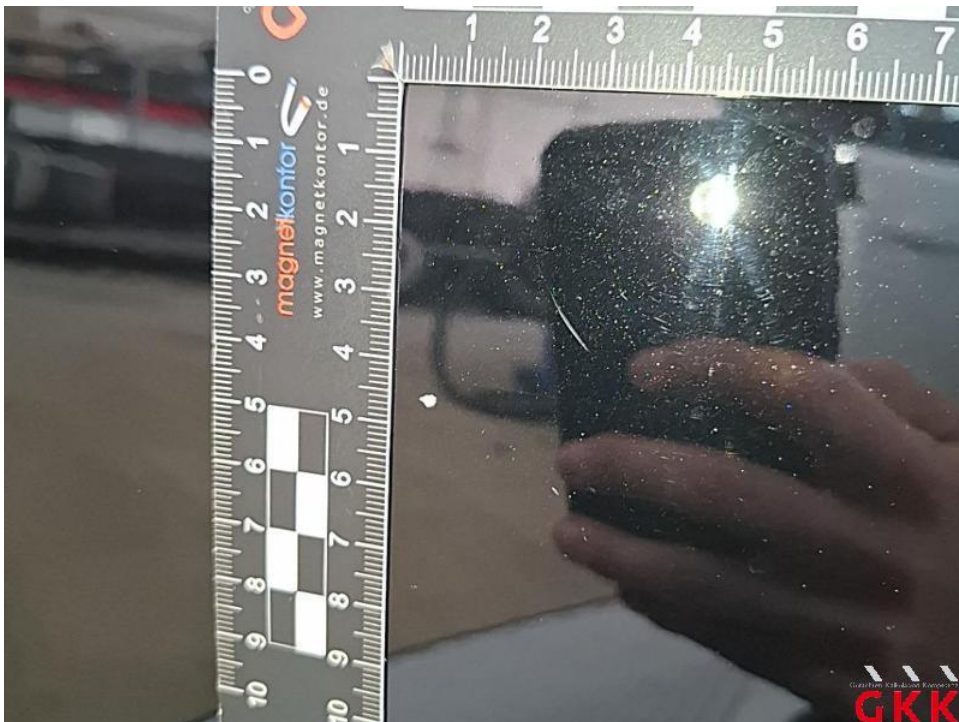
Bild 40. Tür hinten links, beschädigt, instand setzen - lackieren

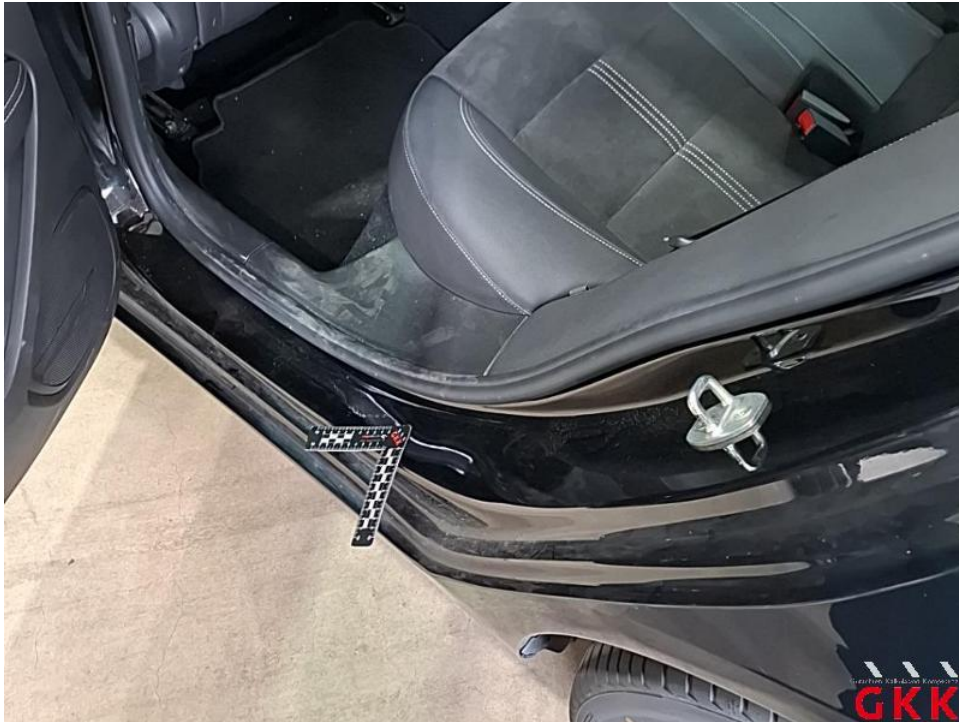
| Tür hinten links Einstieg, beschädigt (Bild 41, Bild 42, Bild 43) |

Bild 41. Tür hinten links, Einstieg, beschädigt, instand setzen - lackieren

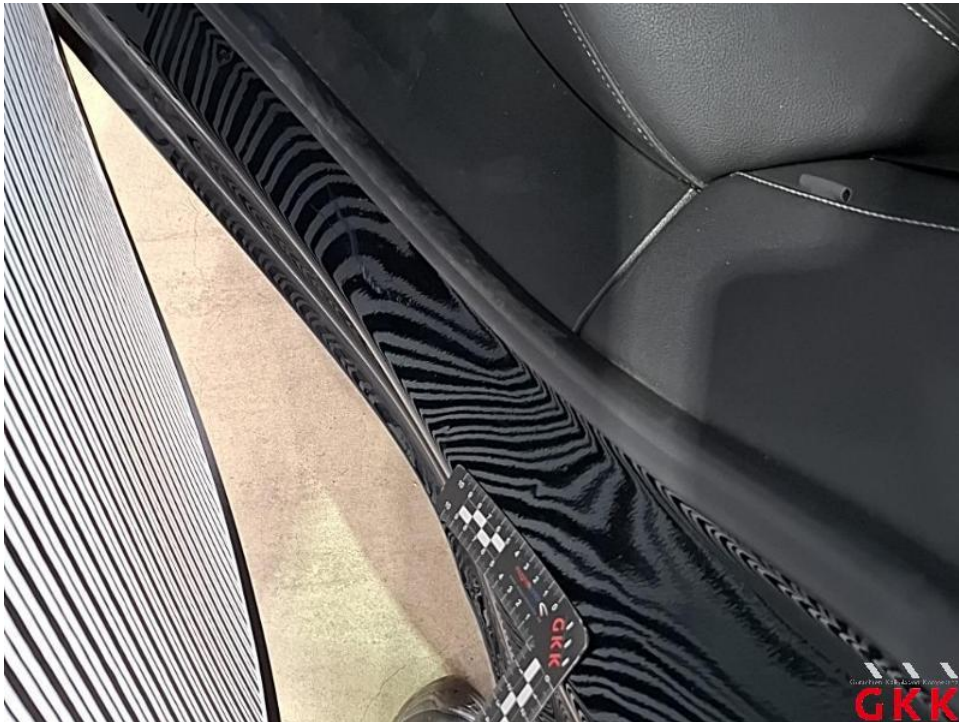
Bild 42. Tür hinten links, Einstieg, beschädigt, instand setzen - lackieren

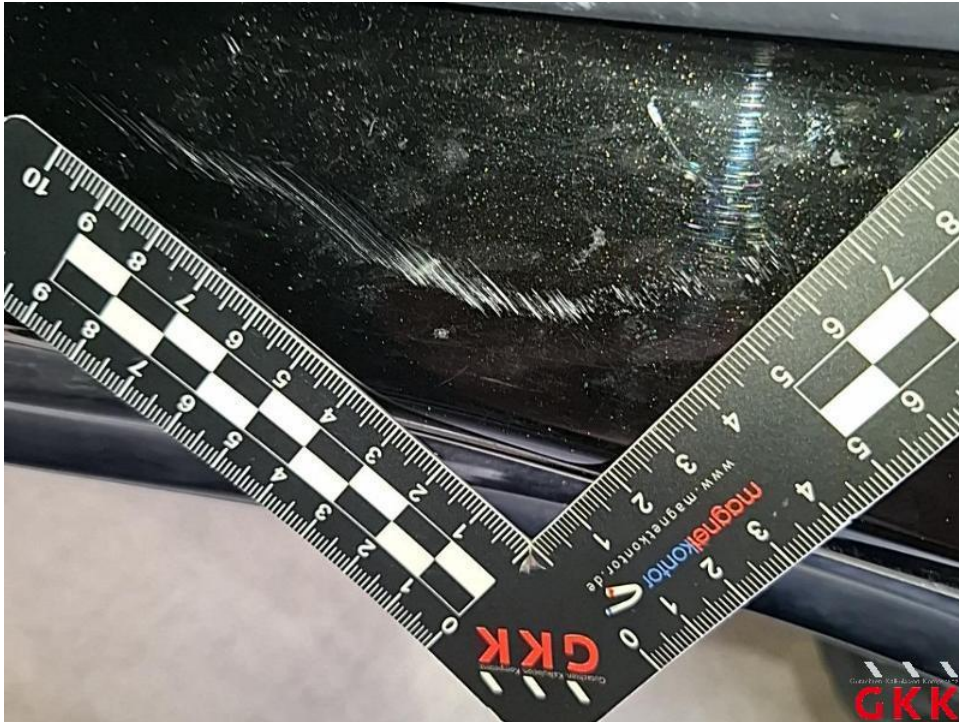
Bild 43. Tür hinten links, Einstieg, beschädigt, instand setzen - lackieren

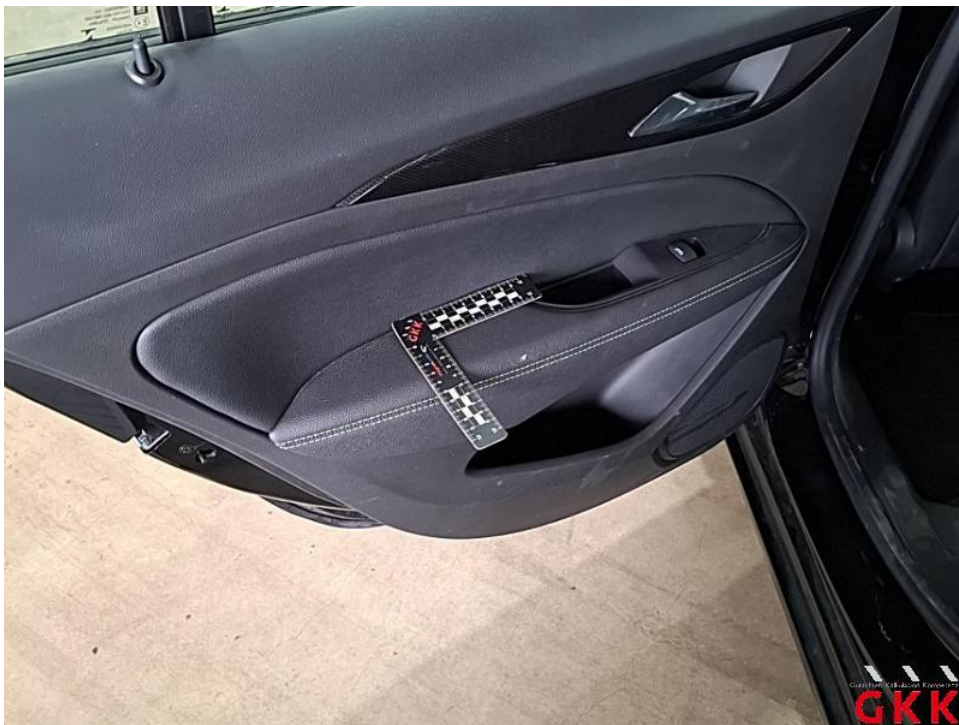
| Tür hinten links Innenverkleidung -Standard-, beschädigt (Bild 44, Bild 45, Bild 46) |

Bild 44. Tür hinten links, Innenverkleidung -Standard-, beschädigt, ersetzen

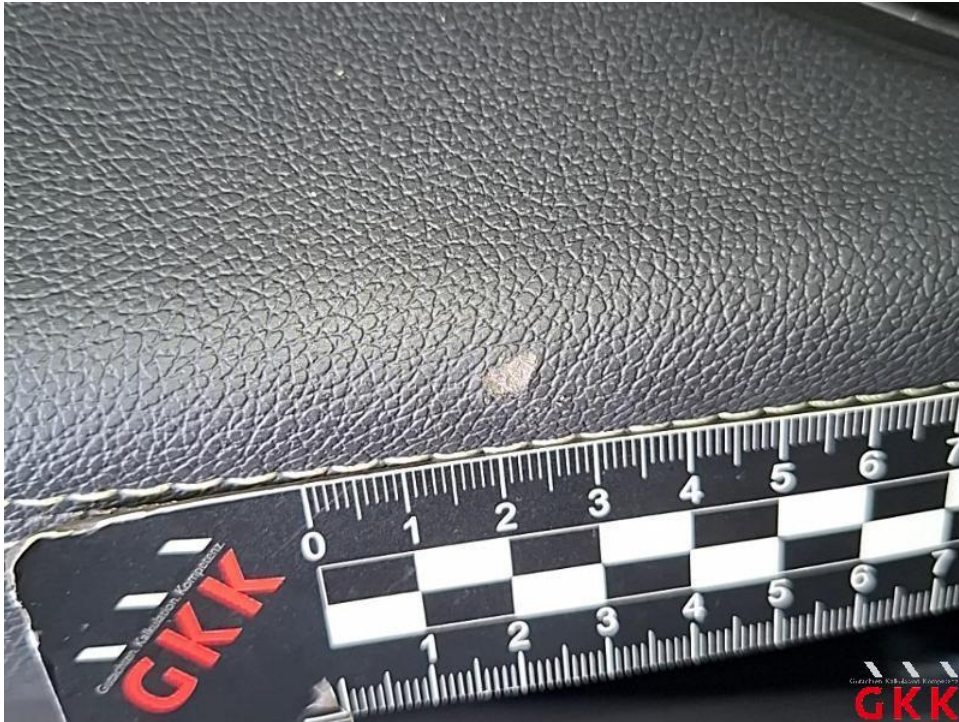
Bild 45. Tür hinten links, Innenverkleidung -Standard-, beschädigt, ersetzen

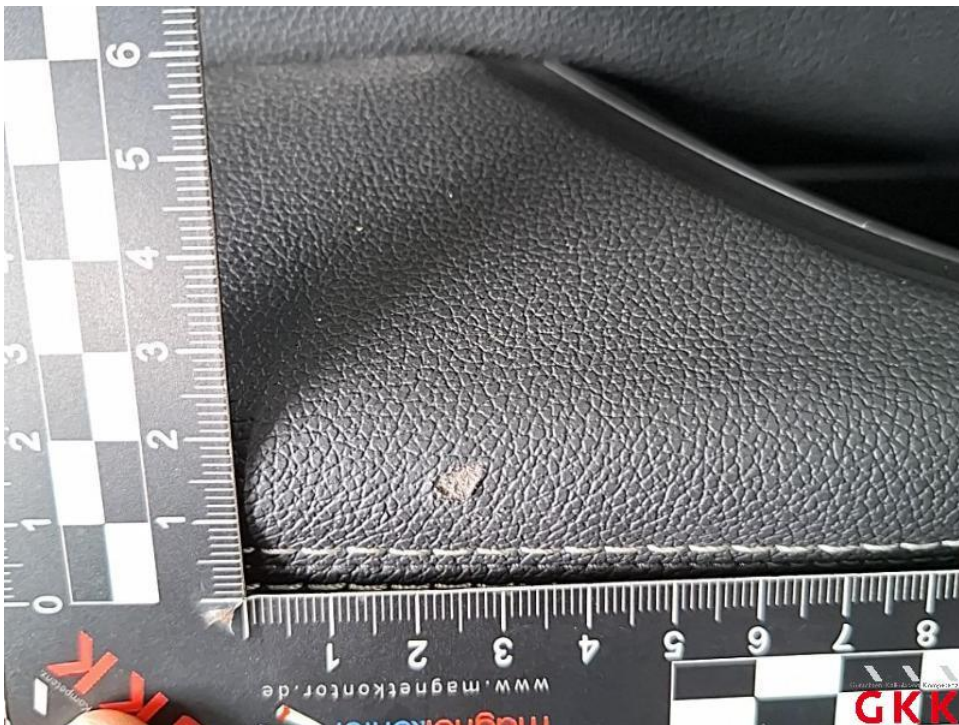
Bild 46. Tür hinten links, Innenverkleidung -Standard-, beschädigt, ersetzen
