## Zustandsbericht

| Besichtigungsdatum | 29.06.2026 |

| Kennzeichen | H-VH 148 | Fzg.-Ident.-Nummer | W0VZT8GN5M1026940 |
| Typ | Insignia 1.5d 90kW Elegance ST | Fahrzeugart | PKW |

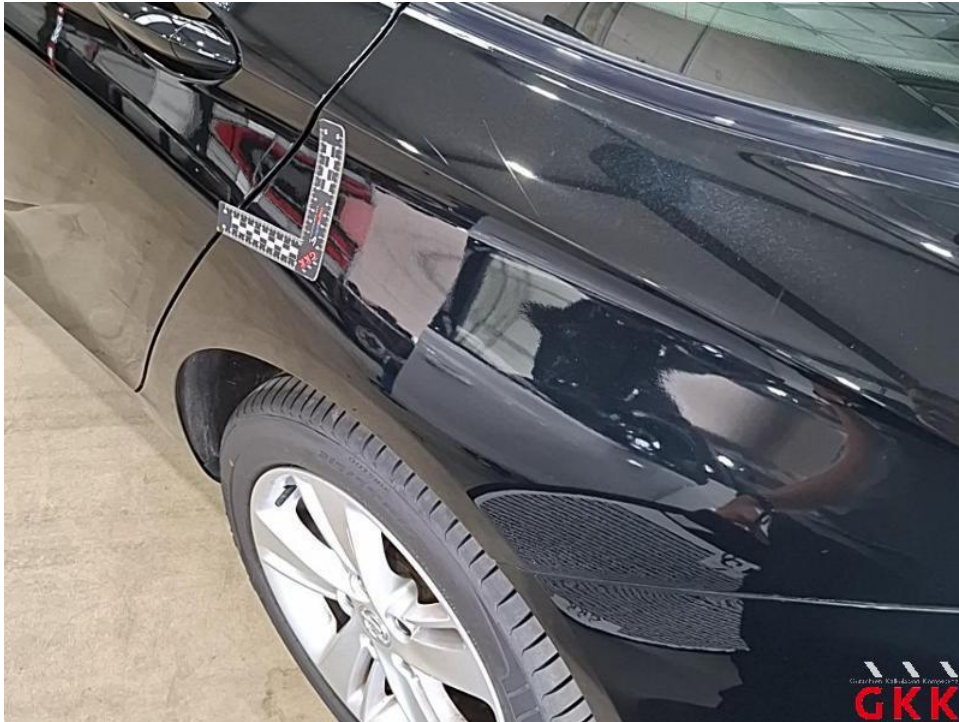
| Seitenwand links, Reparaturmangel (Bild 47, Bild 48, Bild 49) |

Bild 47. Seitenwand links, Reparaturmangel, instand setzen - lackieren

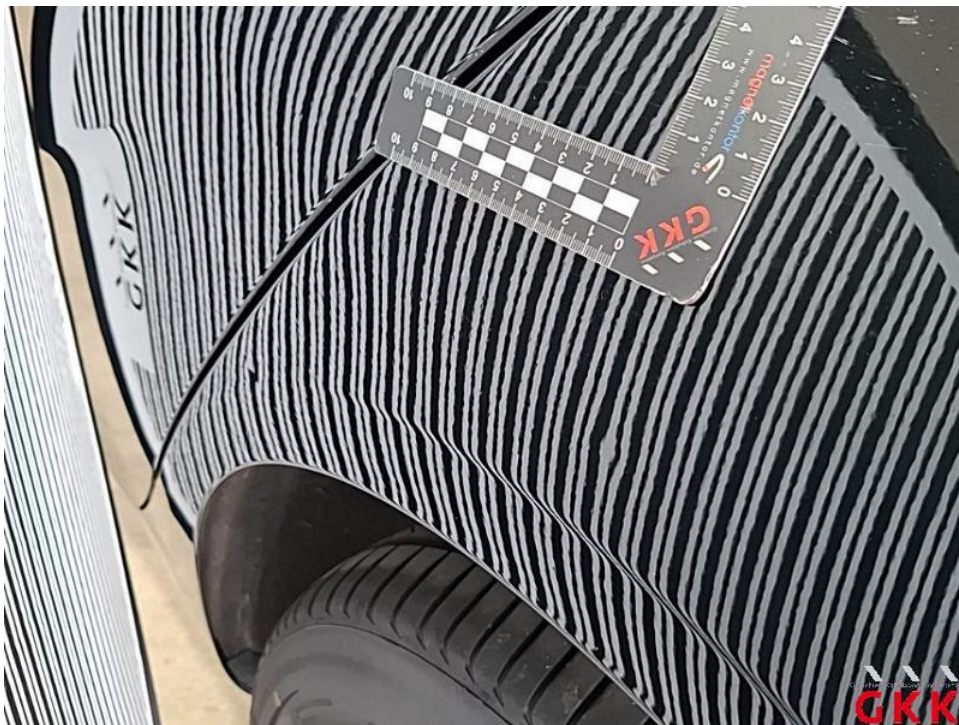
Bild 48. Seitenwand links, Reparaturmangel, instand setzen - lackieren

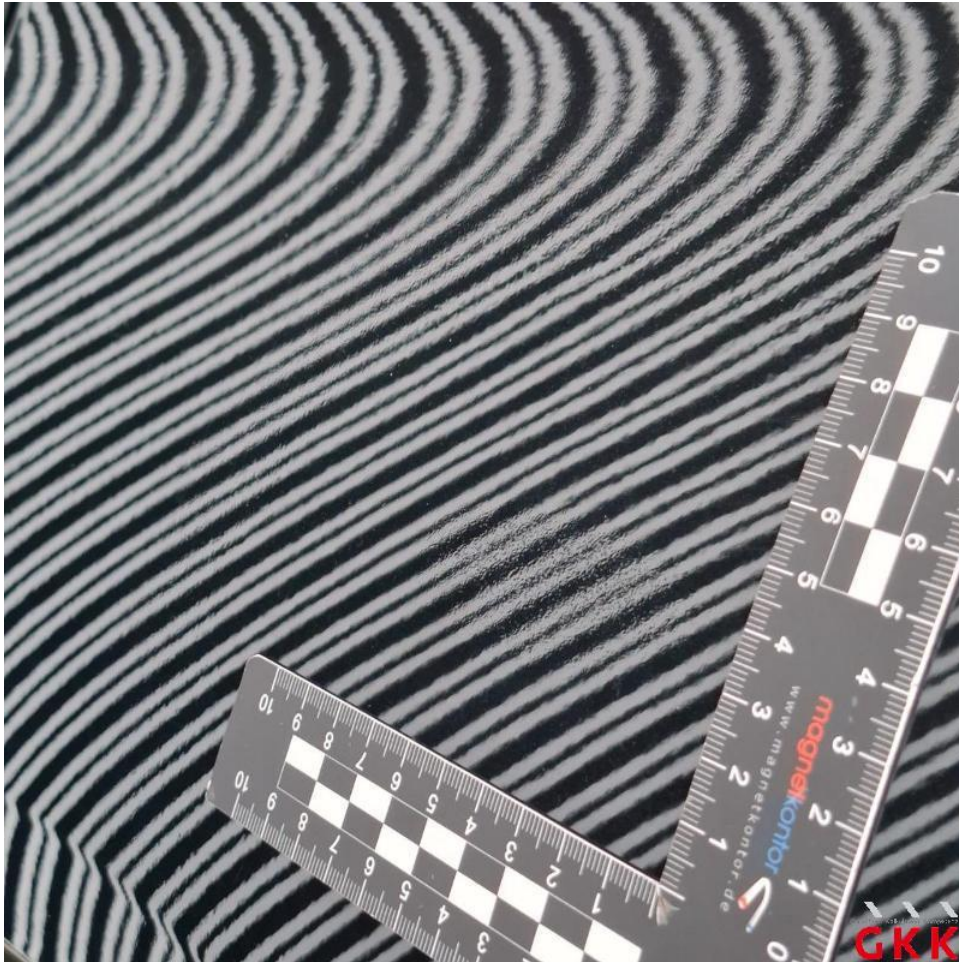
Bild 49. Seitenwand links, Reparaturmangel, instand setzen - lackieren

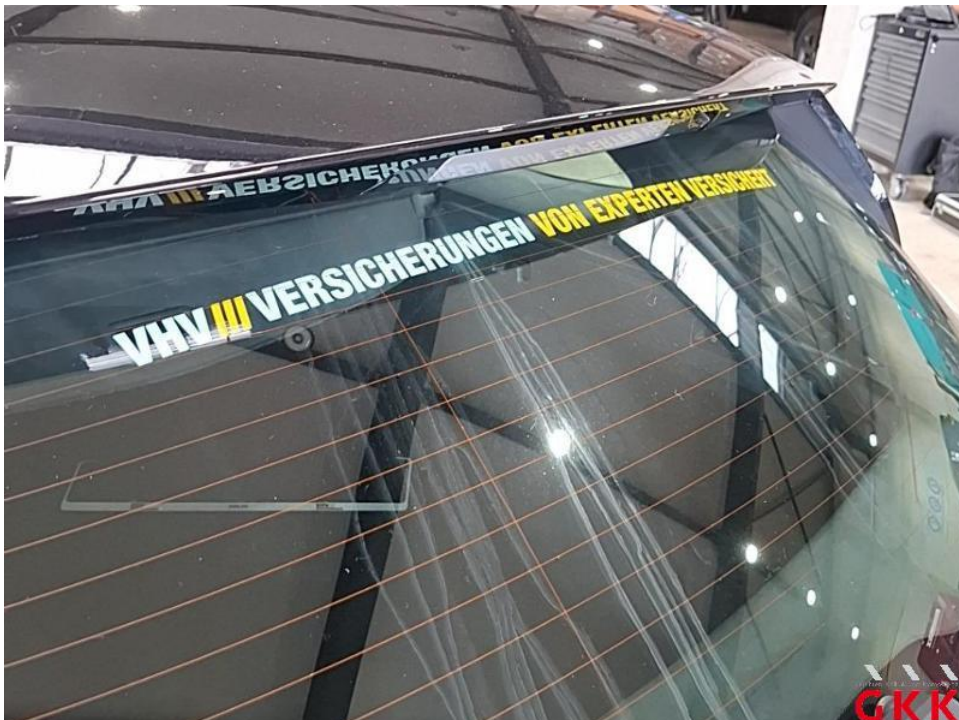
| Beschriftungs- / Werbefolie, beklebt (Bild 50) |

Bild 50. Beschriftungs- / Werbefolie, beklebt, entkleben

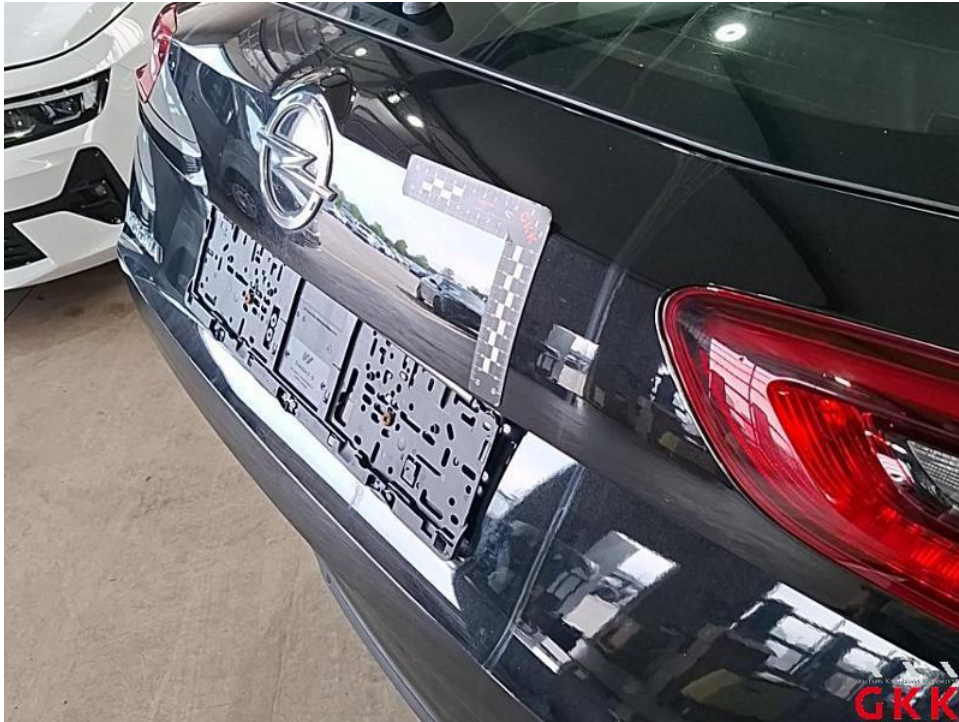
| Heckklappe, Reparaturmangel (Bild 51, Bild 52, Bild 53) |

Bild 51. Heckklappe, Reparaturmangel, instand setzen - lackieren

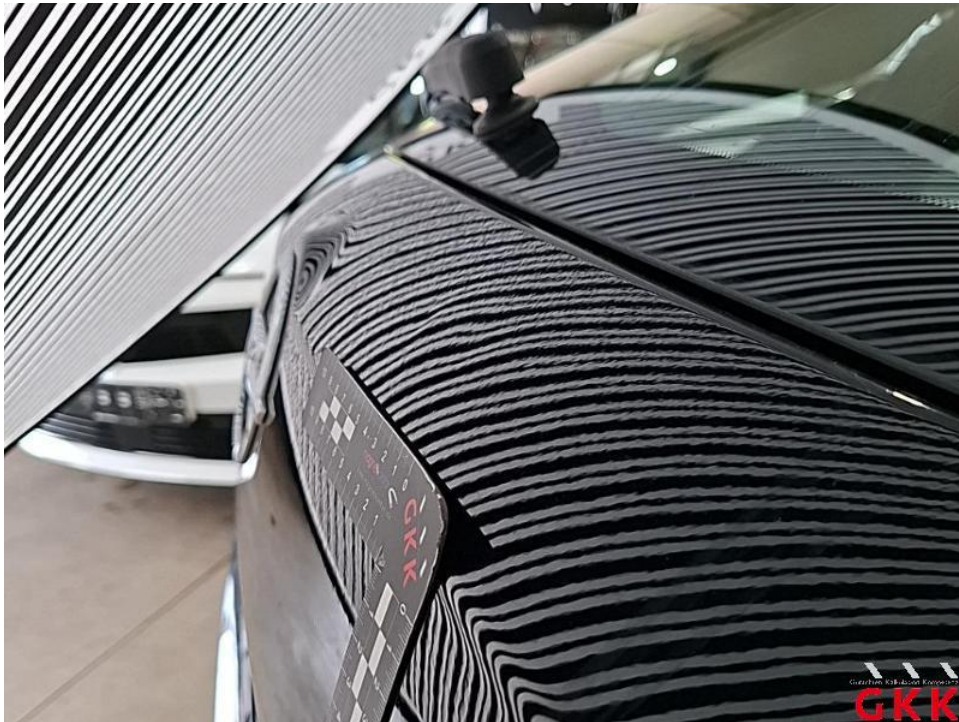
Bild 52. Heckklappe, Reparaturmangel, instand setzen - lackieren

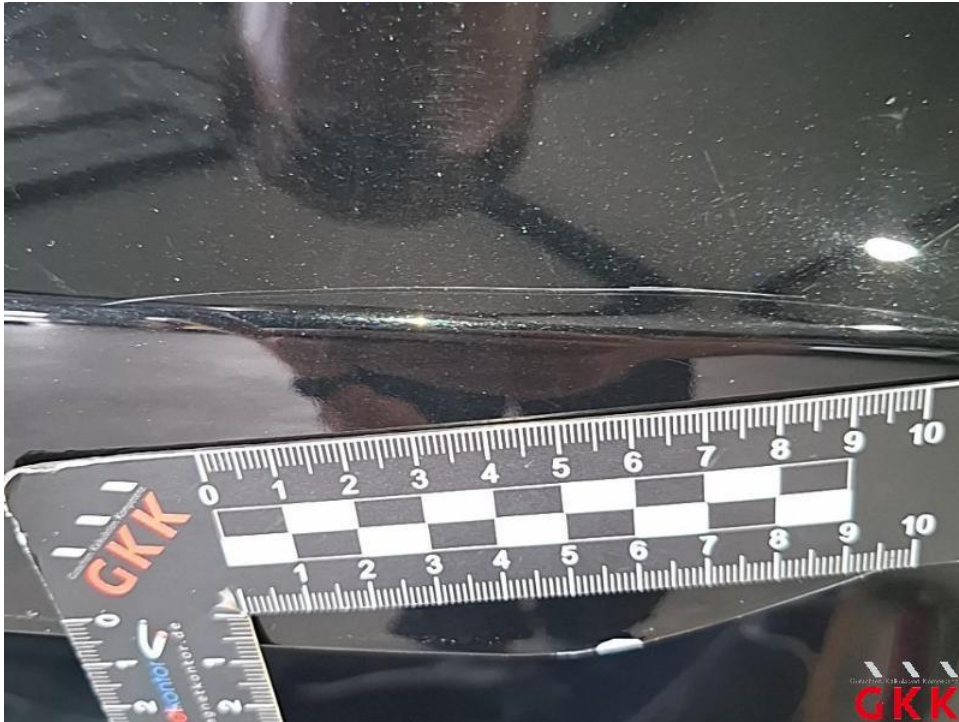
Bild 53. Heckklappe, Reparaturmangel, instand setzen - lackieren

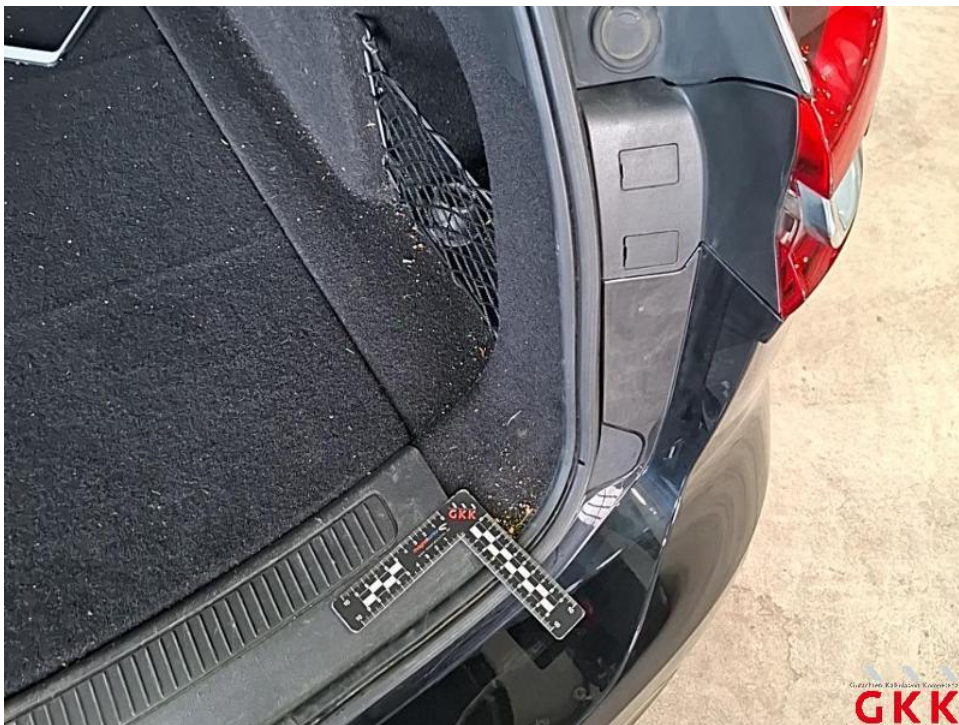
| Heckklappe Dichtung, beschädigt (Bild 54, Bild 55) |

Bild 54. Heckklappe, Dichtung, beschädigt, ersetzen

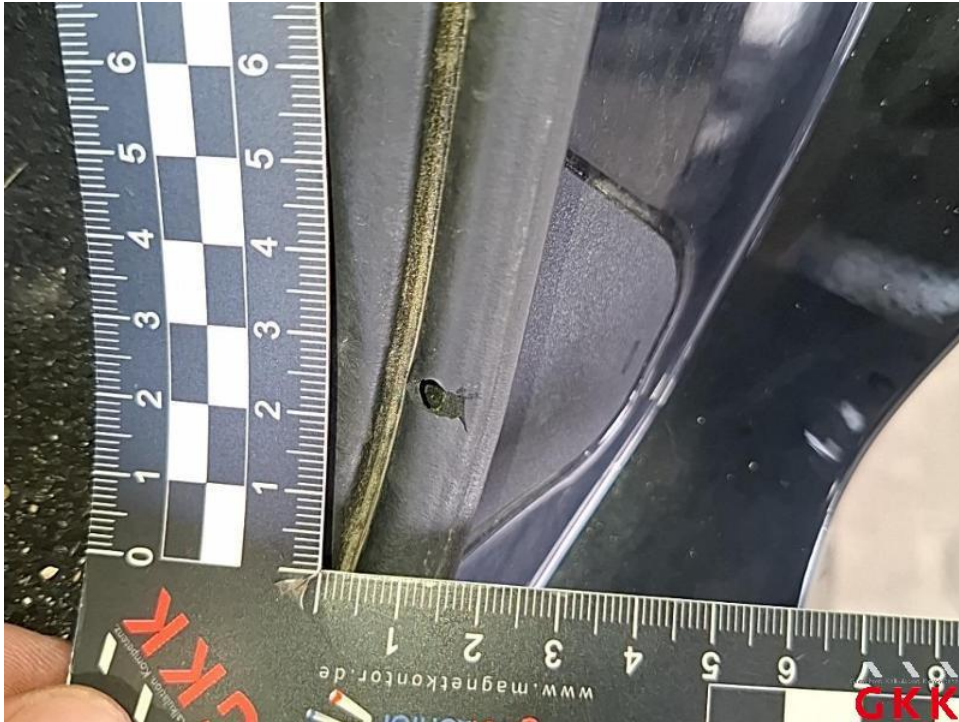
Bild 55. Heckklappe, Dichtung, beschädigt, ersetzen

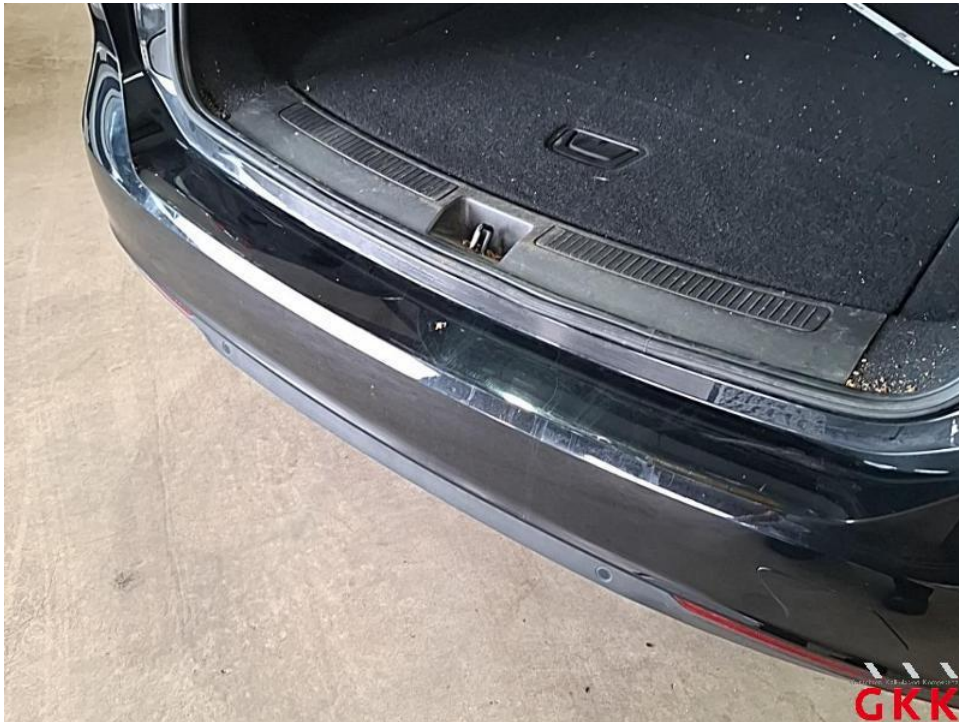
| Stoßfänger hinten Verkleidung -lackiert-, beschädigt (Bild 56, Bild 57, Bild 58) |

Bild 56. Stoßfänger hinten, Verkleidung -lackiert-, beschädigt, instand setzen - lackieren

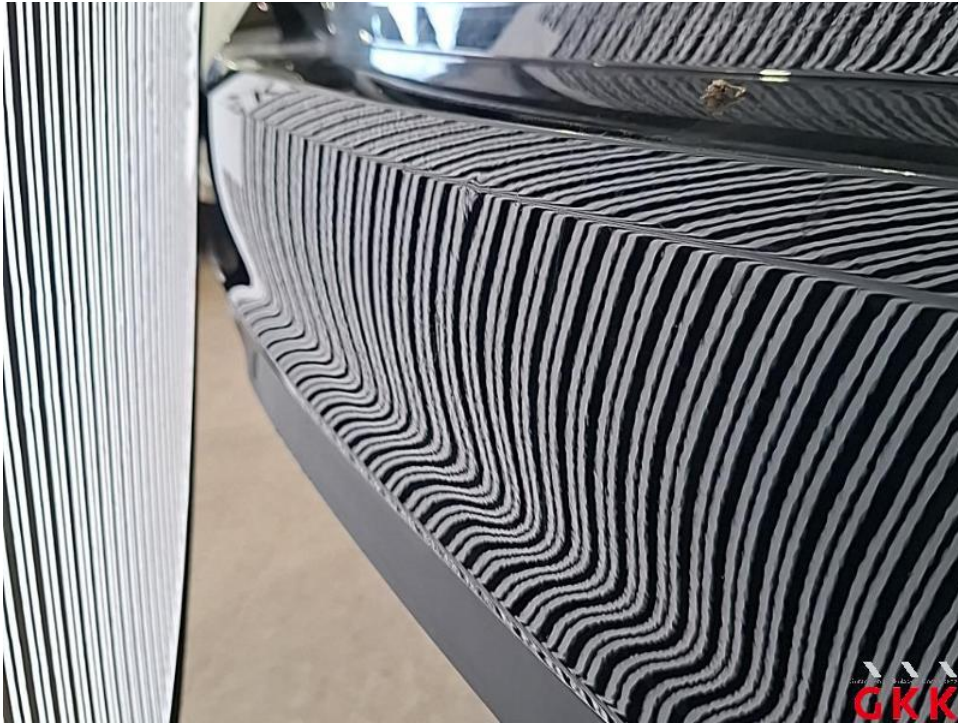
Bild 57. Stoßfänger hinten, Verkleidung -lackiert-, beschädigt, instand setzen - lackieren

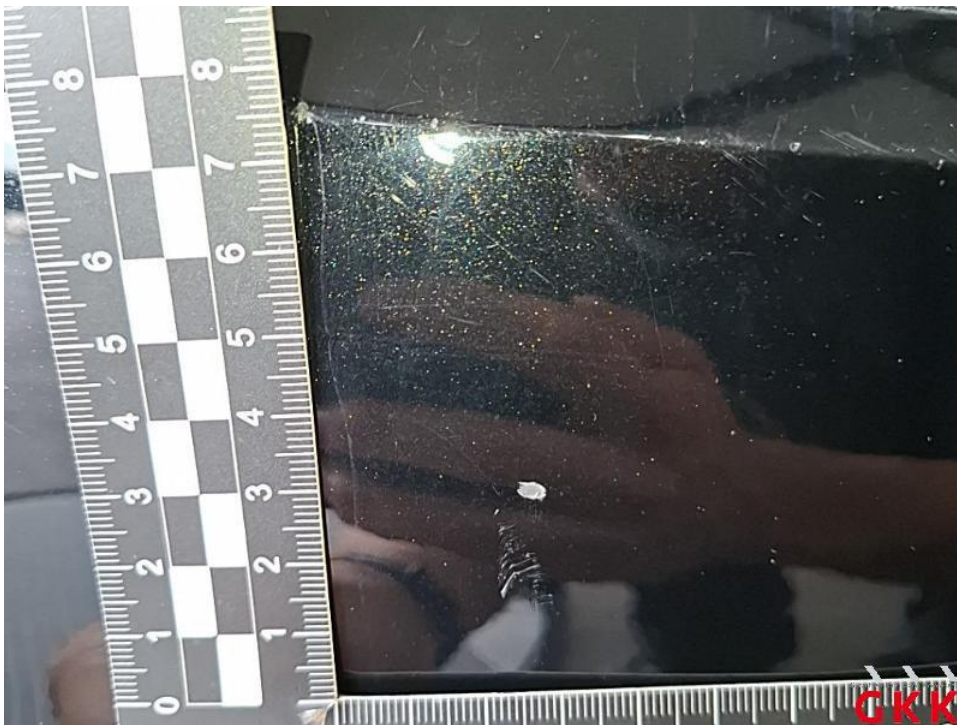
Bild 58. Stoßfänger hinten, Verkleidung -lackiert-, beschädigt, instand setzen - lackieren

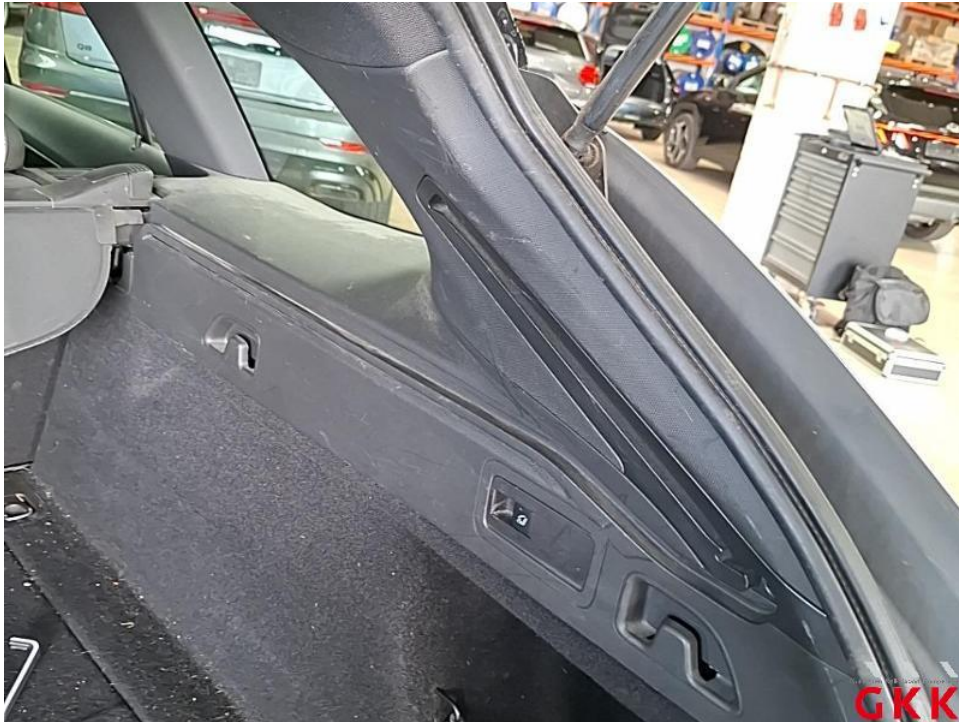
| D- Säule rechts Innenverkleidung, beschädigt (Bild 59, Bild 60, Bild 61) |

Bild 59. D- Säule rechts, Innenverkleidung, beschädigt, ersetzen

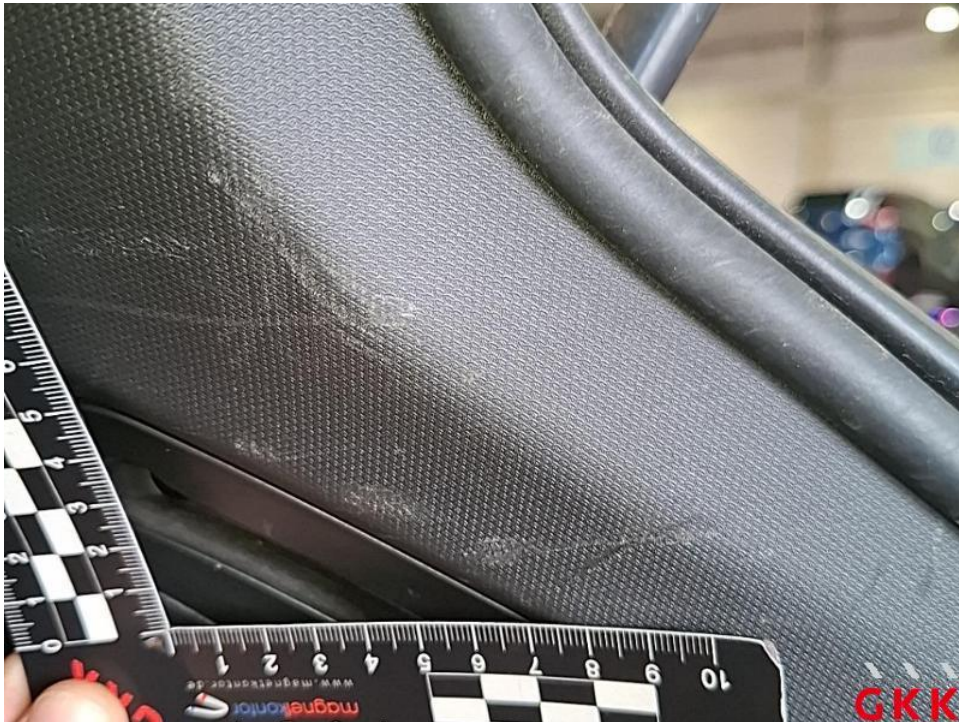
Bild 60. D- Säule rechts, Innenverkleidung, beschädigt, ersetzen

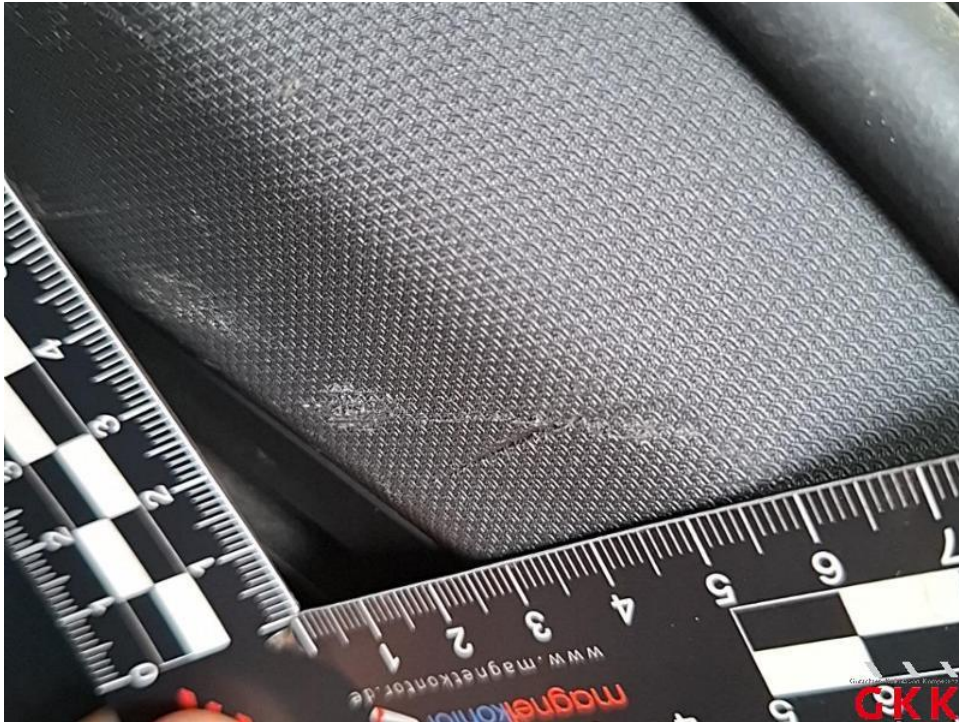
Bild 61. D- Säule rechts, Innenverkleidung, beschädigt, ersetzen

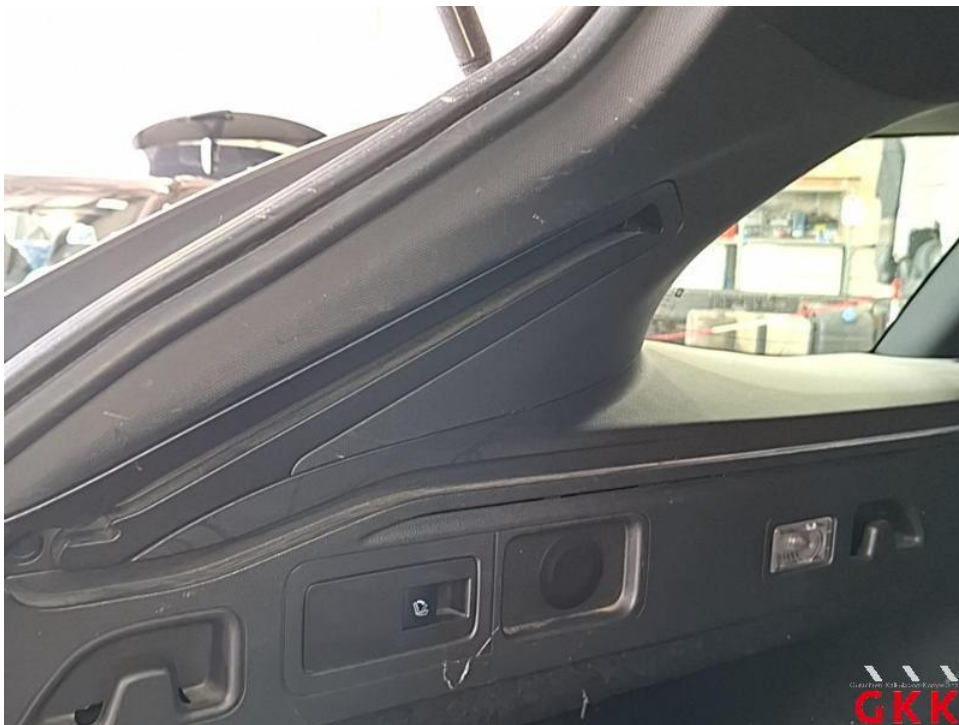
| D- Säule links Innenverkleidung, beschädigt (Bild 62, Bild 63, Bild 64) |

Bild 62. D- Säule links, Innenverkleidung, beschädigt, ersetzen

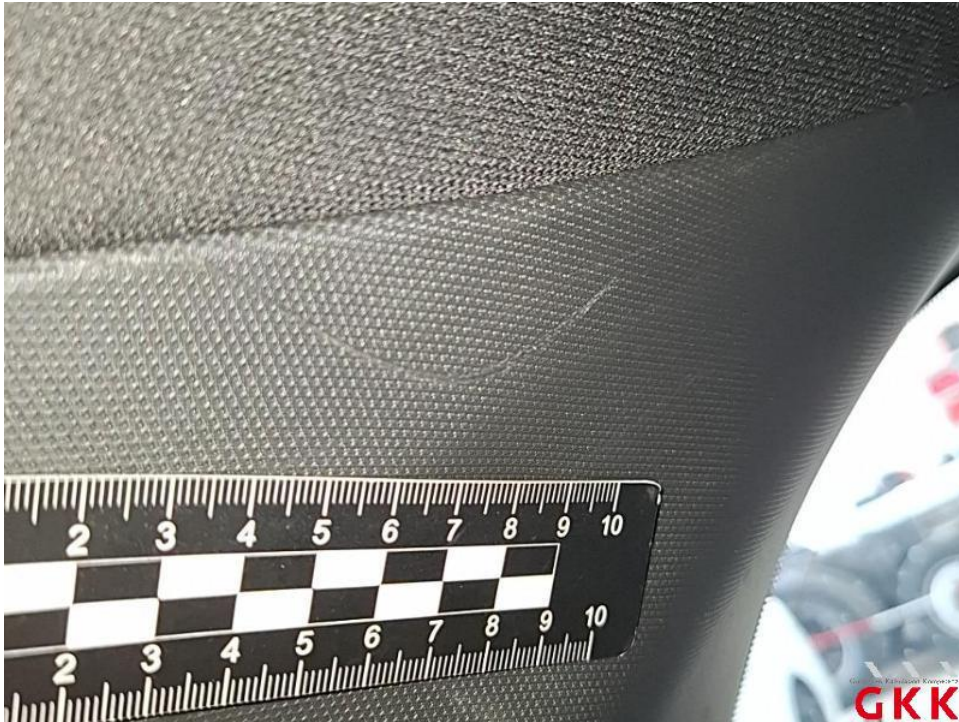
Bild 63. D- Säule links, Innenverkleidung, beschädigt, ersetzen

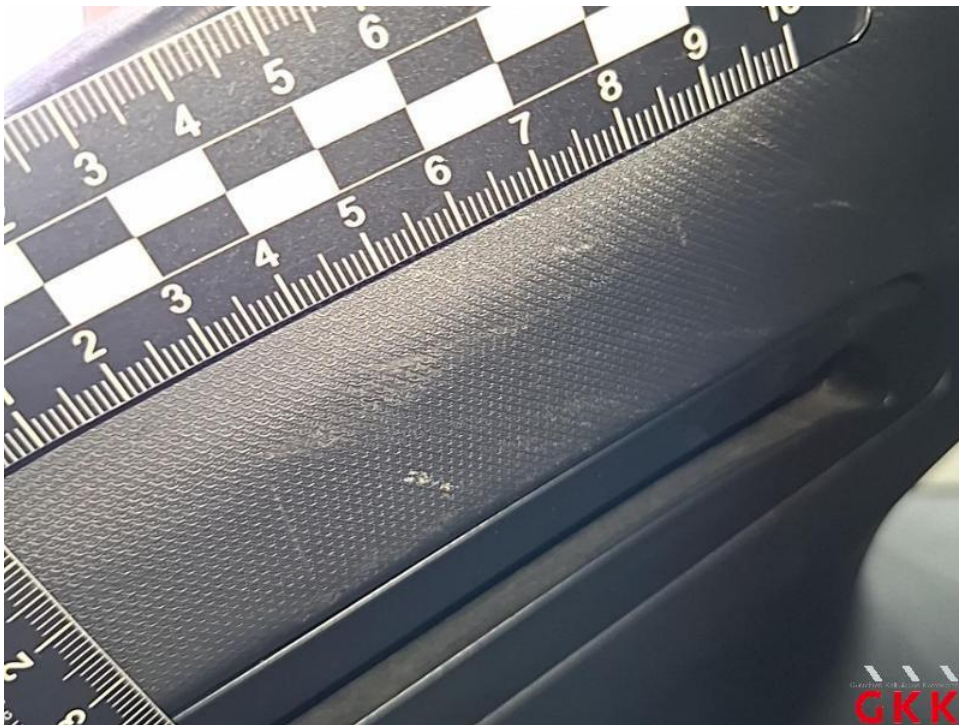
Bild 64. D- Säule links, Innenverkleidung, beschädigt, ersetzen

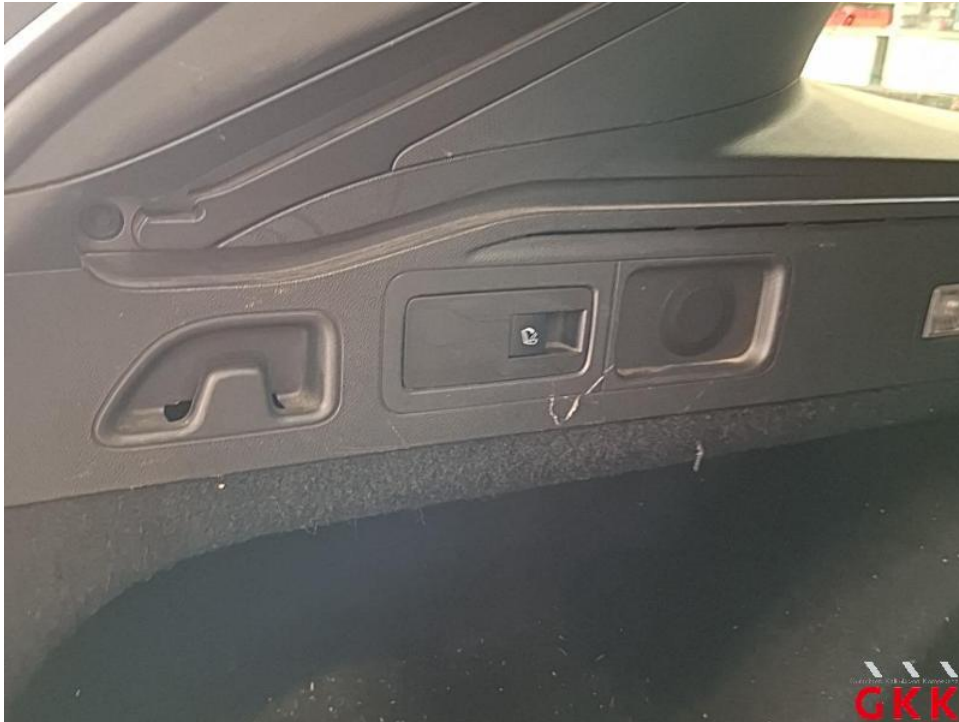
| Seitenwand links Innenverkleidung, beschädigt (Bild 65, Bild 66, Bild 67) |

Bild 65. Seitenwand links, Innenverkleidung, beschädigt, ersetzen

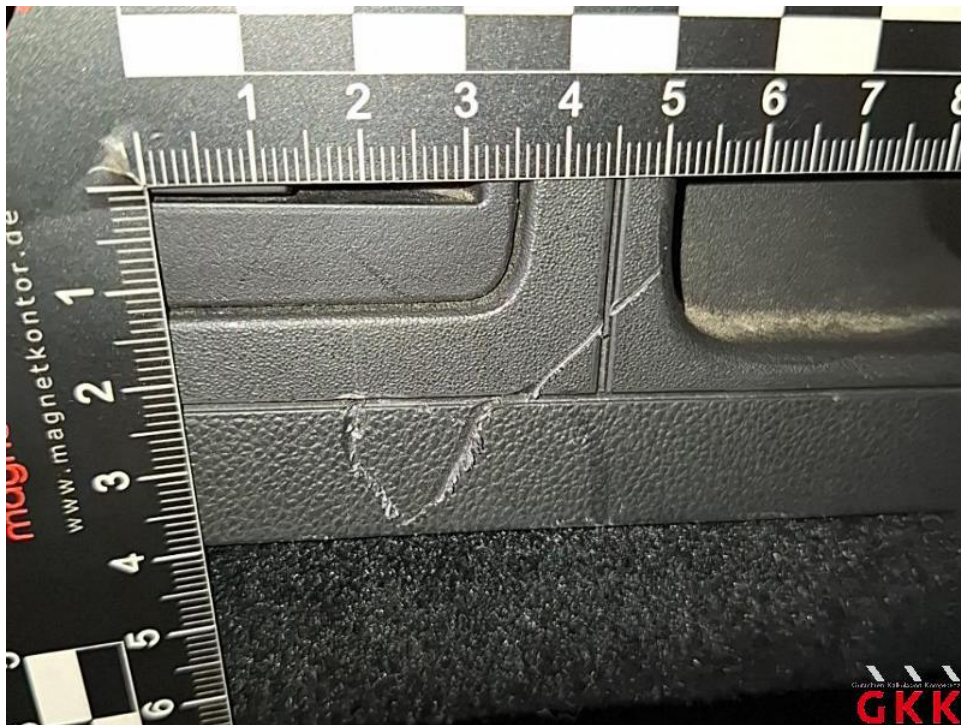
Bild 66. Seitenwand links, Innenverkleidung, beschädigt, ersetzen

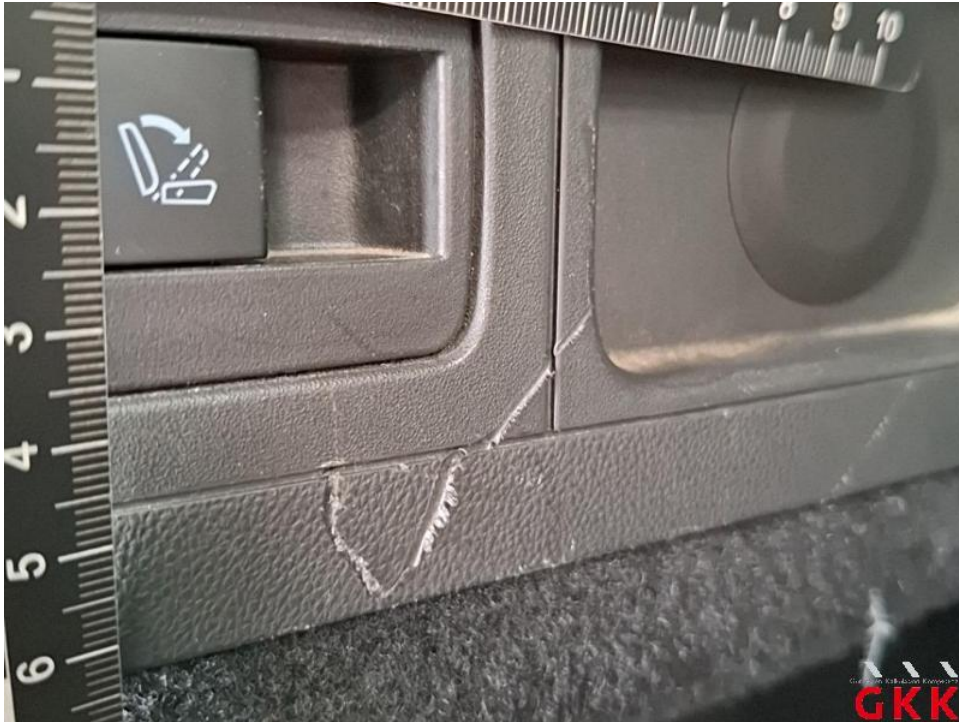
Bild 67. Seitenwand links, Innenverkleidung, beschädigt, ersetzen

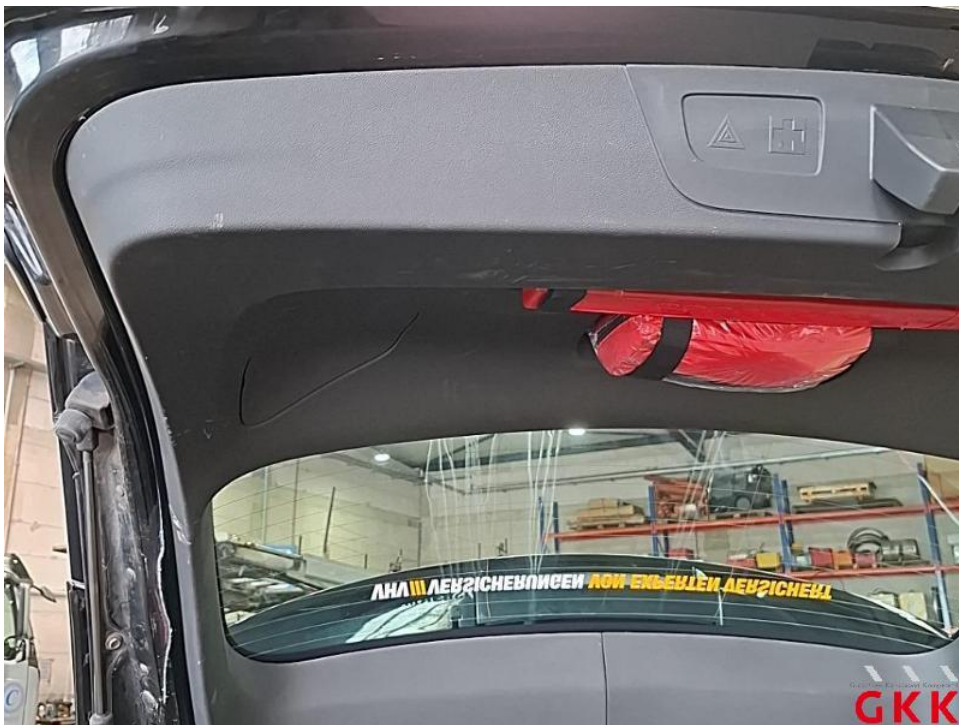
| Heckklappe Innenverkleidung, beschädigt (Bild 68, Bild 69, Bild 70) |

Bild 68. Heckklappe, Innenverkleidung, beschädigt, ersetzen

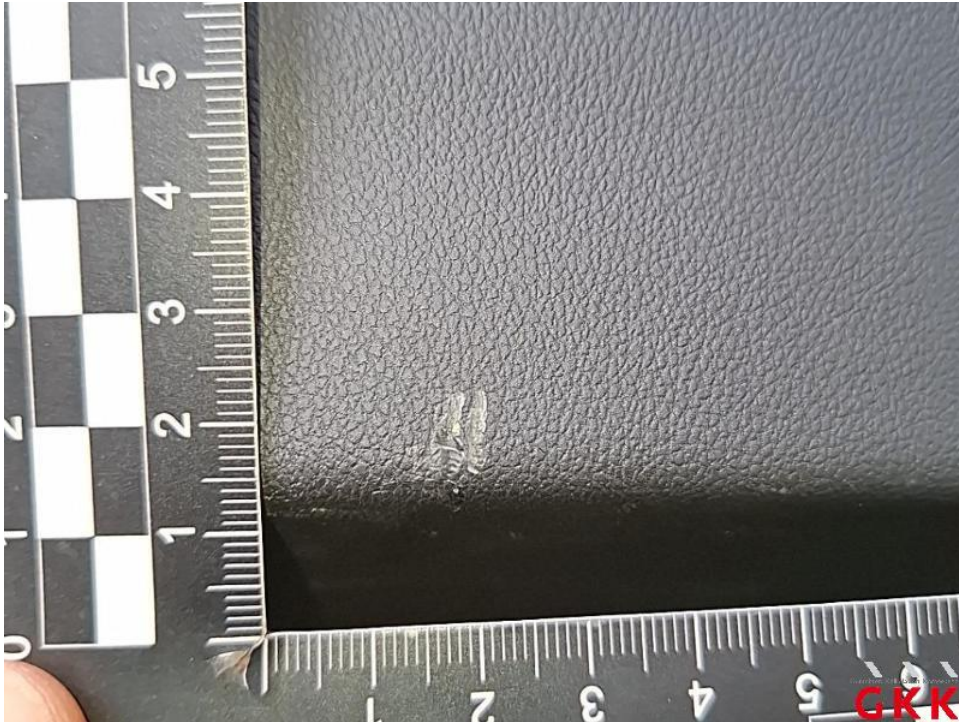
Bild 69. Heckklappe, Innenverkleidung, beschädigt, ersetzen

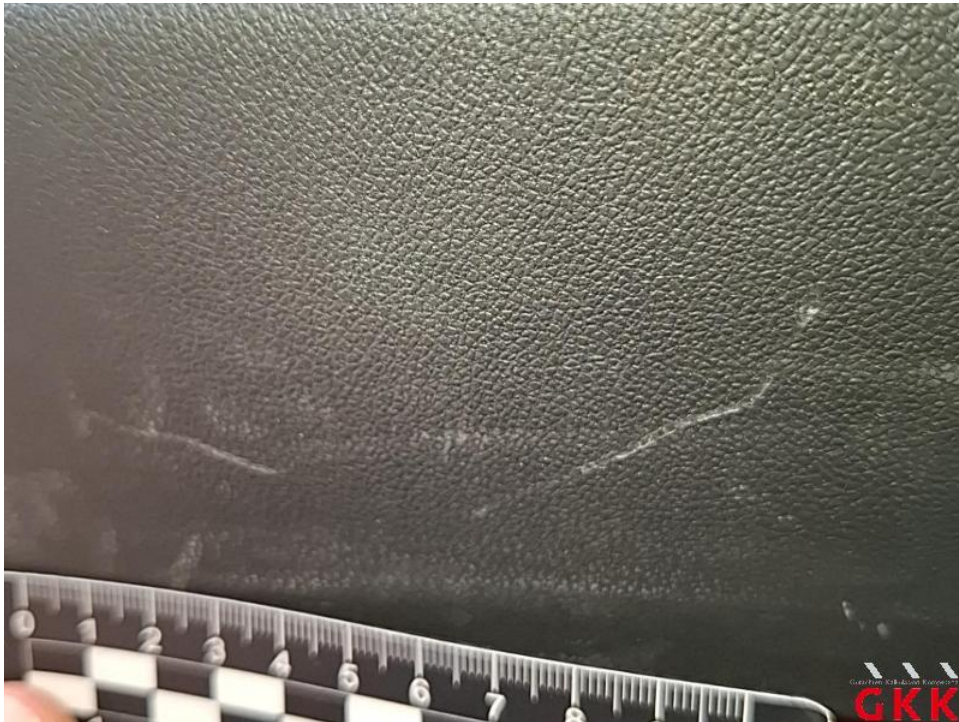
Bild 70. Heckklappe, Innenverkleidung, beschädigt, ersetzen

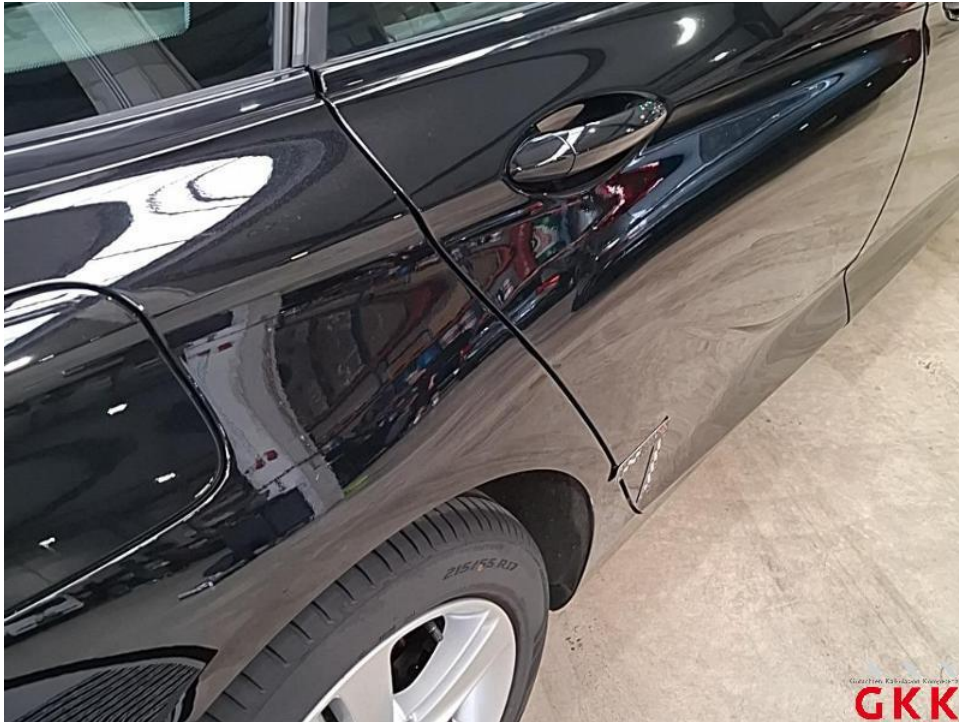
| Seitenwand rechts, beschädigt (Bild 71, Bild 72, Bild 73) |

Bild 71. Seitenwand rechts, beschädigt, instand setzen - lackieren

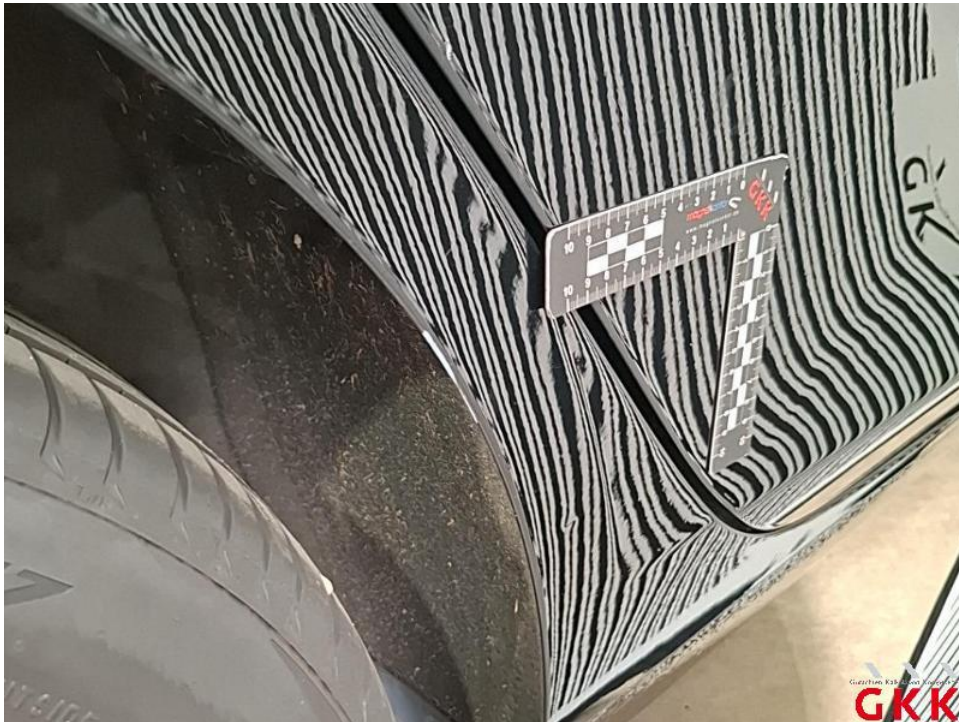
Bild 72. Seitenwand rechts, beschädigt, instand setzen - lackieren

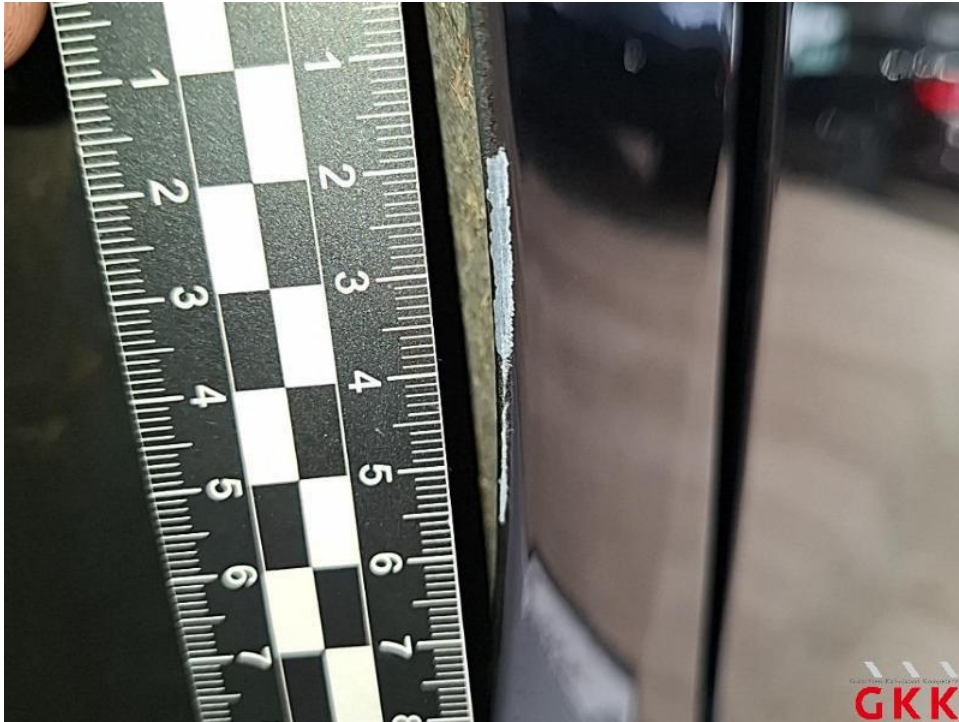
Bild 73. Seitenwand rechts, beschädigt, instand setzen - lackieren

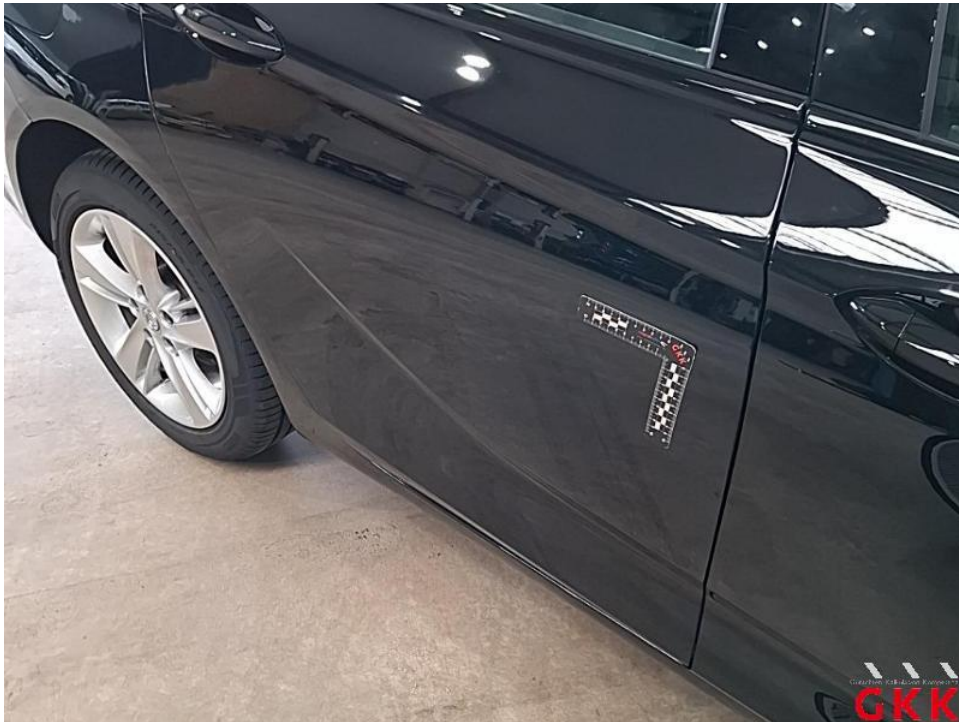
| Tür hinten rechts, Reparaturmangel (Bild 74, Bild 75, Bild 76) |

Bild 74. Tür hinten rechts, Reparaturmangel, instand setzen - lackieren

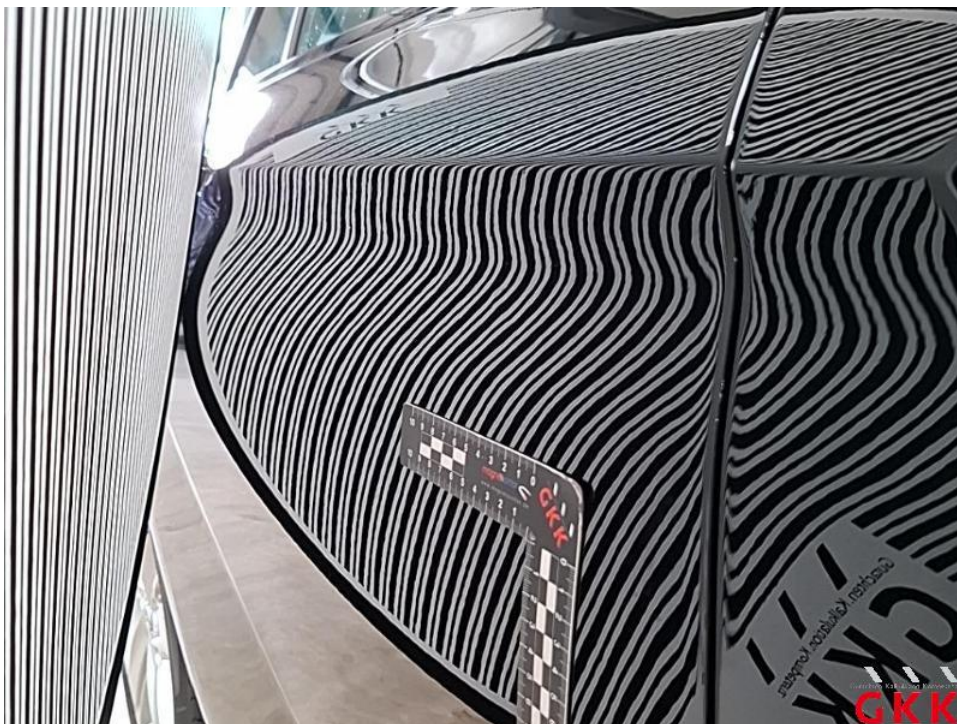
Bild 75. Tür hinten rechts, Reparaturmangel, instand setzen - lackieren

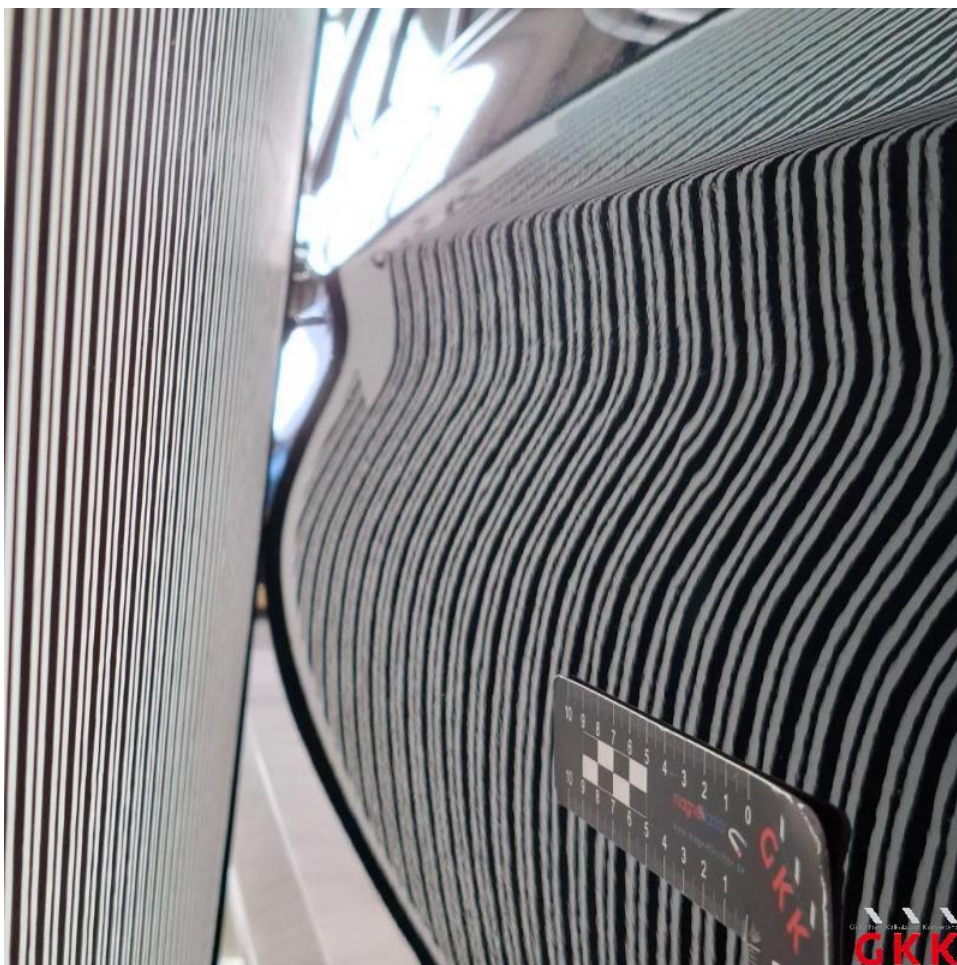
Bild 76. Tür hinten rechts, Reparaturmangel, instand setzen - lackieren

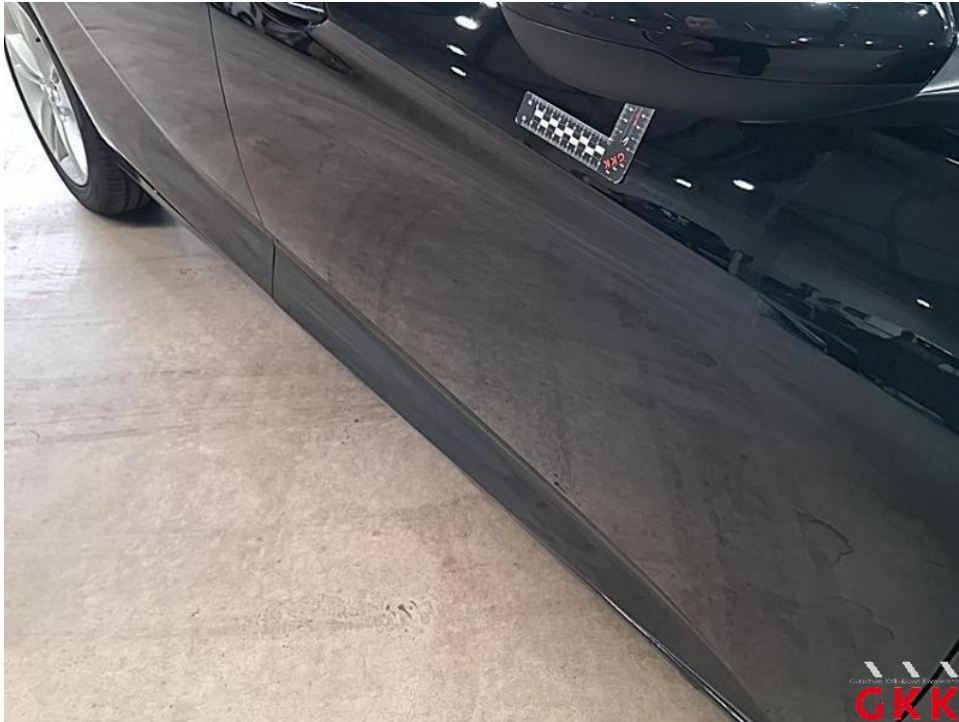
| Tür vorne rechts, Reparaturmangel (Bild 77, Bild 78, Bild 79) |

Bild 77. Tür vorne rechts, Reparaturmangel, instand setzen - lackieren
