## Zustandsbericht

| Besichtigungsdatum | 29.06.2026 |

| Kennzeichen | H-VH 148 | Fzg.-Ident.-Nummer | W0VZT8GN5M1026940 |
| Typ | Insignia 1.5d 90kW Elegance ST | Fahrzeugart | PKW |

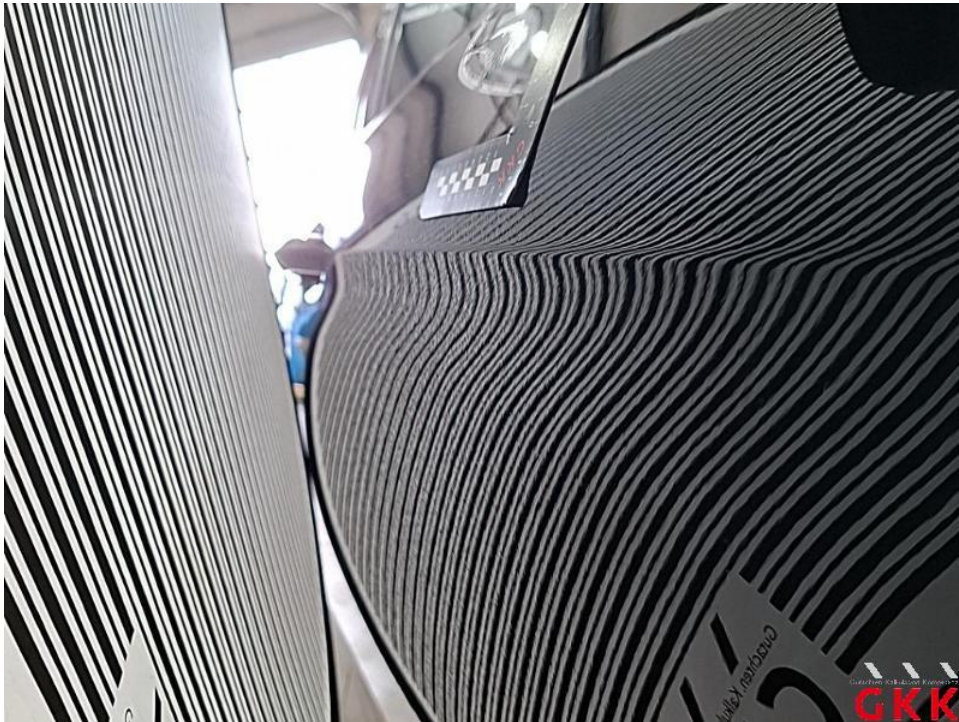
| Tür vorne rechts, Reparaturmangel (Bild 77, Bild 78, Bild 79) |

Bild 78. Tür vorne rechts, Reparaturmangel, instand setzen - lackieren

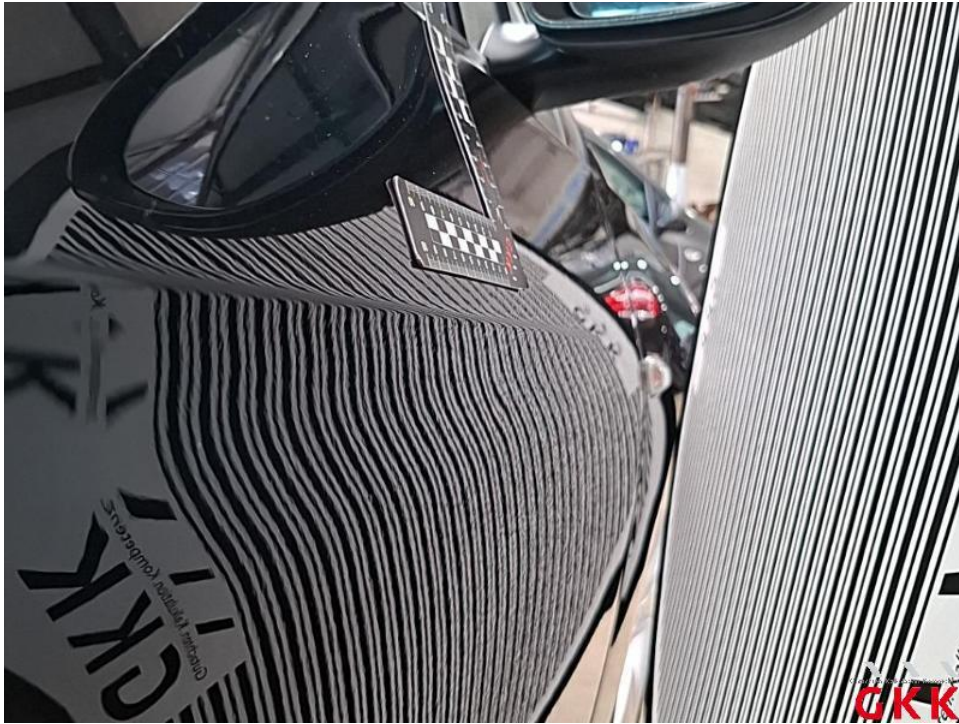
Bild 79. Tür vorne rechts, Reparaturmangel, instand setzen - lackieren

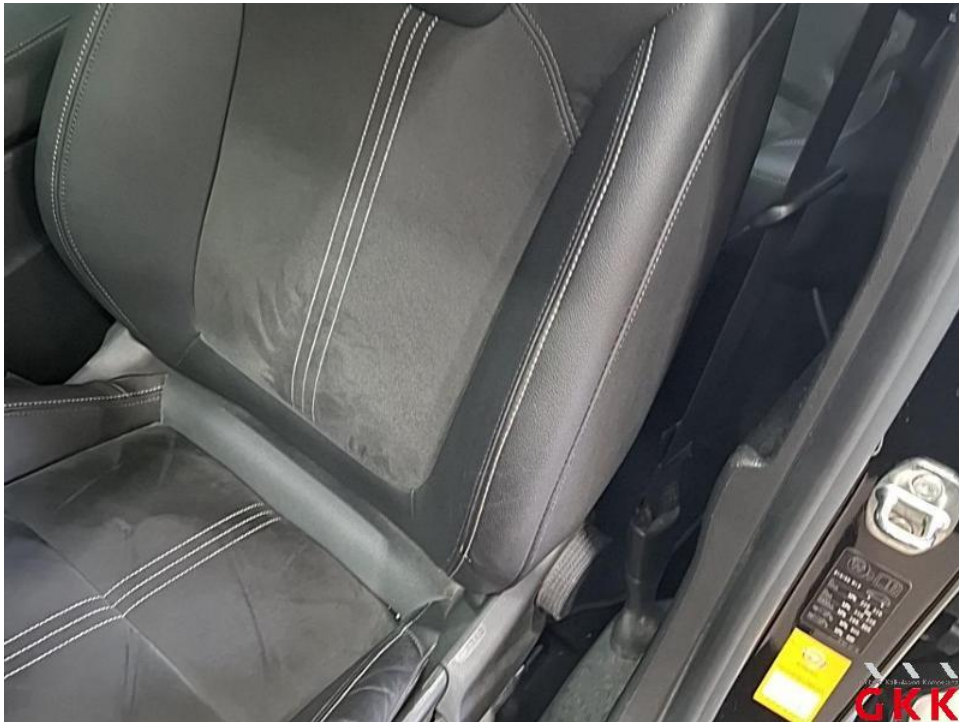
| Sitz vorne links Bezug Rückenlehne -Kunstleder-, beschädigt (Bild 80, Bild 81) |

Bild 80. Sitz vorne links, Bezug Rückenlehne -Kunstleder-, beschädigt, Smartrepair

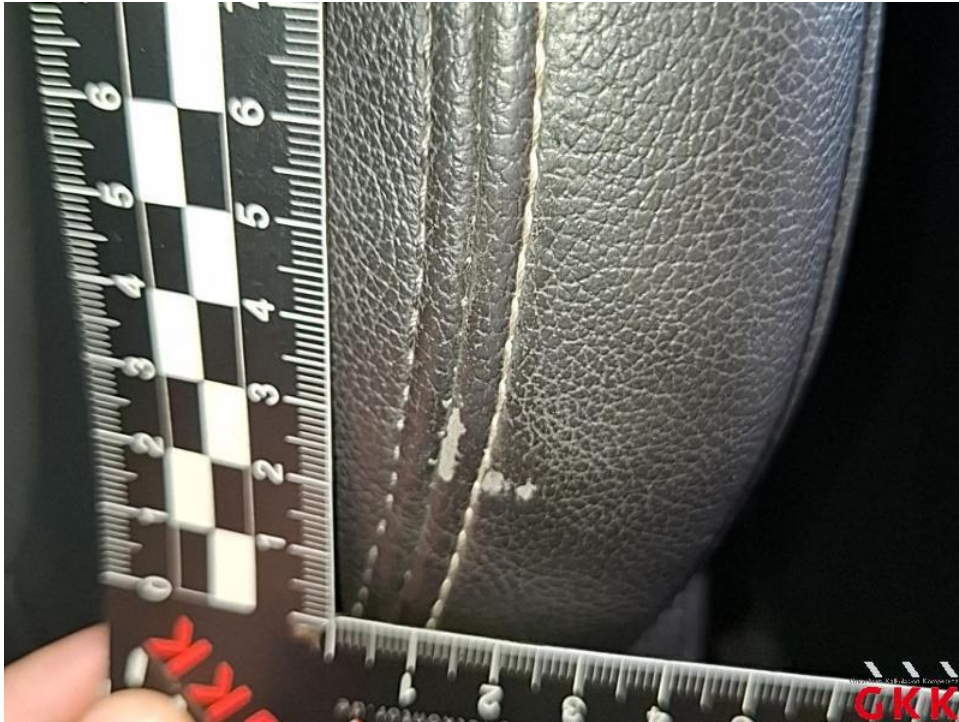
Bild 81. Sitz vorne links, Bezug Rückenlehne -Kunstleder-, beschädigt, Smartrepair

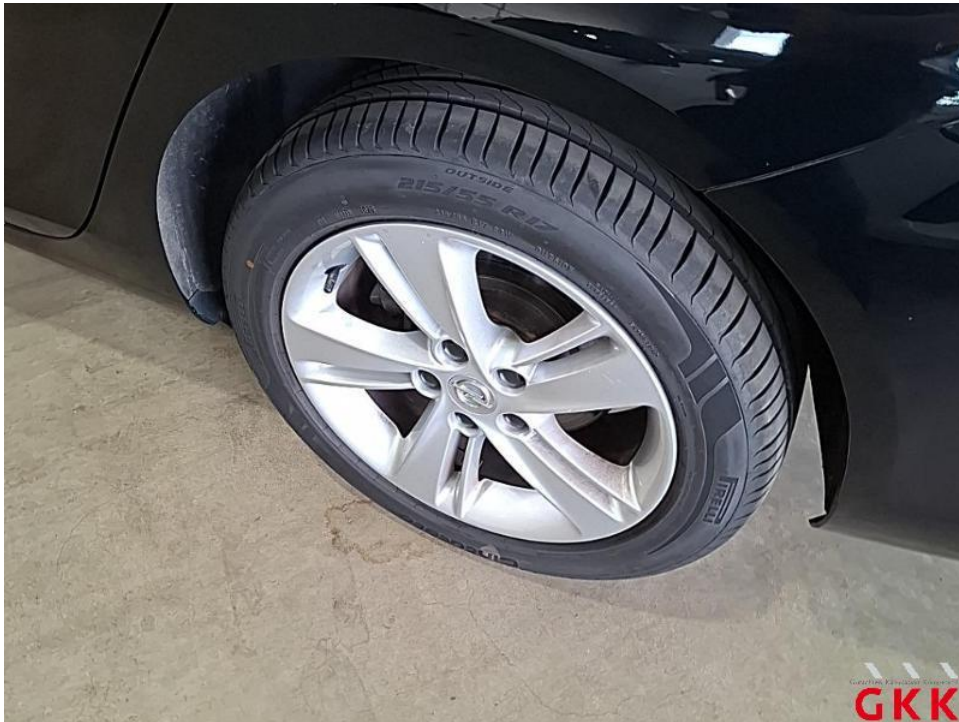
| LM-Rad hinten links, verkratzt (Bild 82, Bild 83, Bild 84) |

Bild 82. LM-Rad, hinten links, verkratzt, lackieren

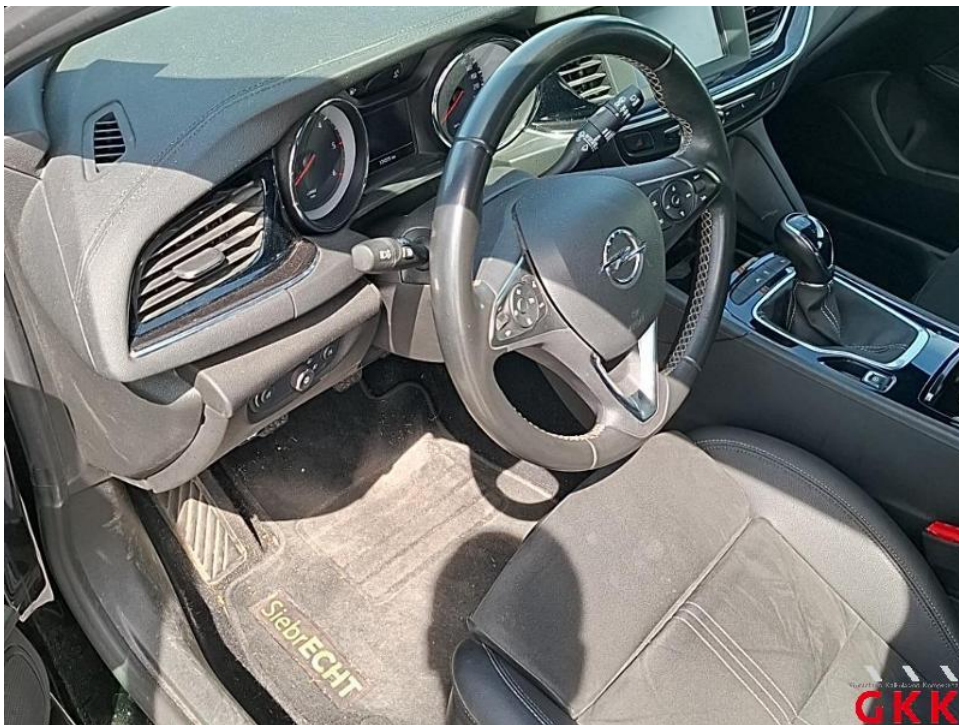
| Fahrzeug innen, verschmutzt (Bild 85, Bild 86, Bild 87) |

Bild 86. Fahrzeug, innen, verschmutzt, aufbereiten

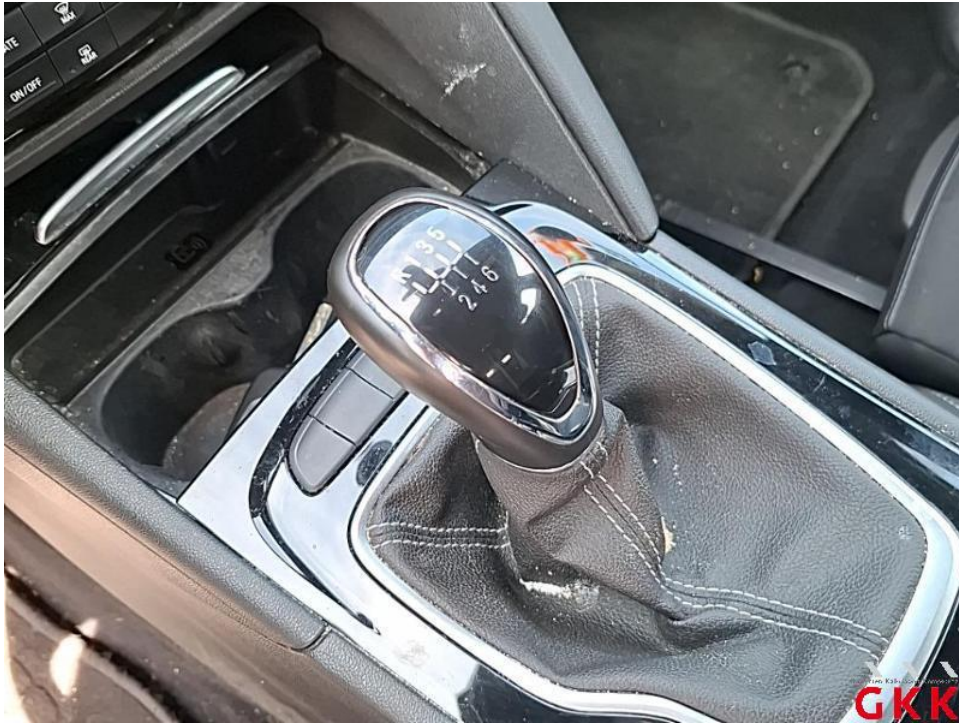
Bild 87. Fahrzeug, innen, verschmutzt, aufbereiten
