GKK Gutachten GmbH

Verkaufsbericht

| Vorgang | | | |
|---|---|---|---|
| Fahrzeugident.-Nr. | W0VZT8EP5N1031576 | | |
| Typ / Verkaufsbez. | Insignia B Sports Tourer 2.0 CDTI Elegance | Laufleistung abgelesen | 89.845 km |

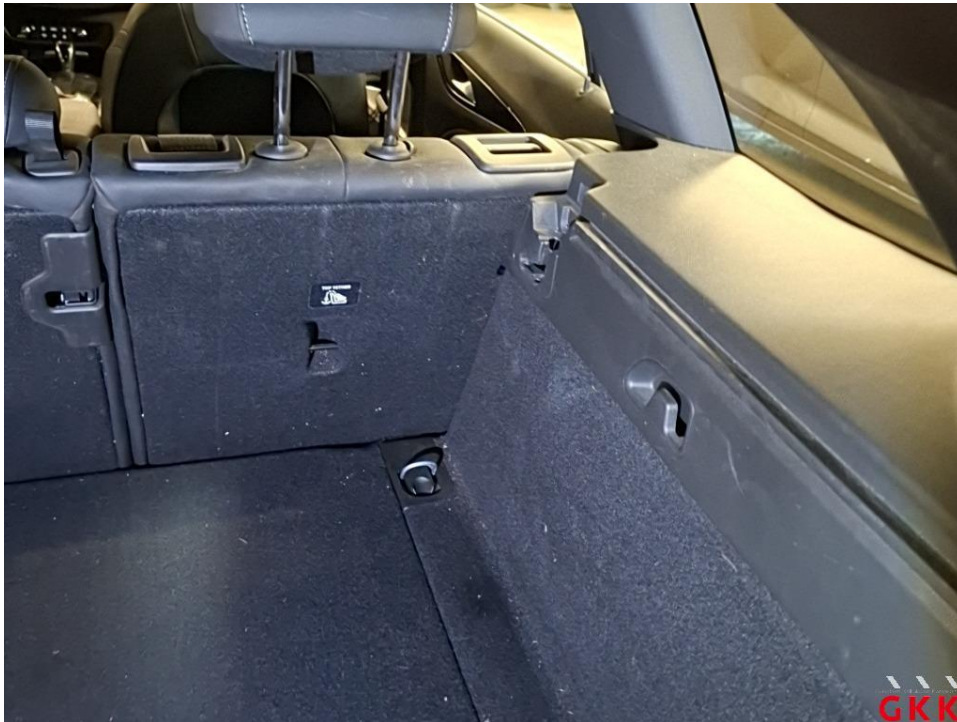
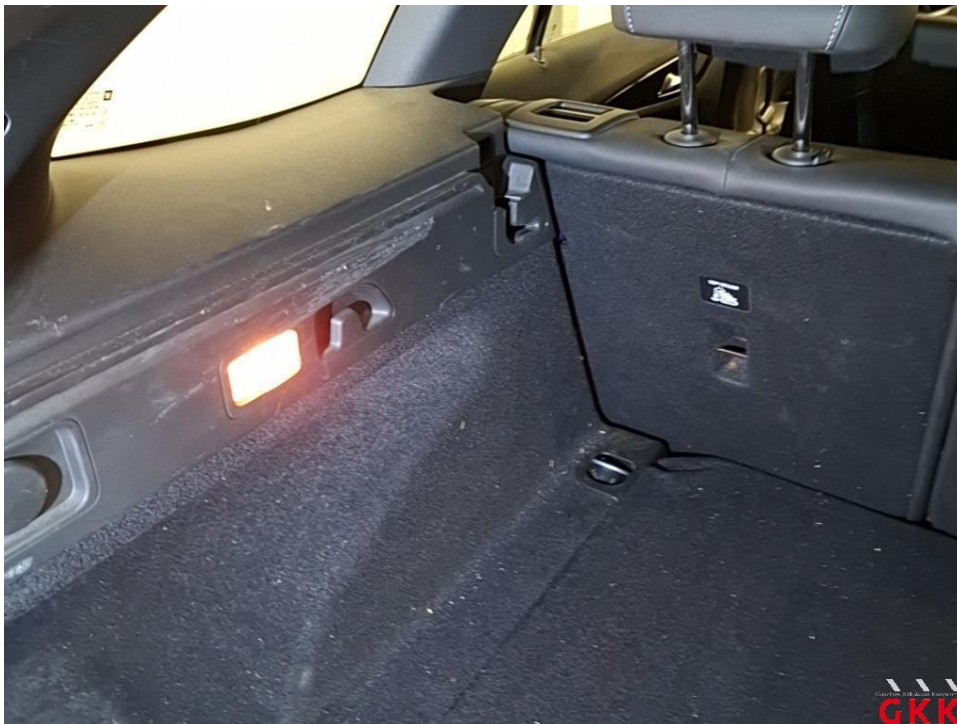
| Wertbeeinflussende Faktoren | | |
|---|---|---|
| Laderaum Abdeckung, fehlt, ersetzen (Bild 16, Bild 17) | 310,68 € | 310,68 € |

Bild 16 Laderaum, Abdeckung, fehlt, ersetzen

Bild 17 Laderaum, Abdeckung, fehlt, ersetzen

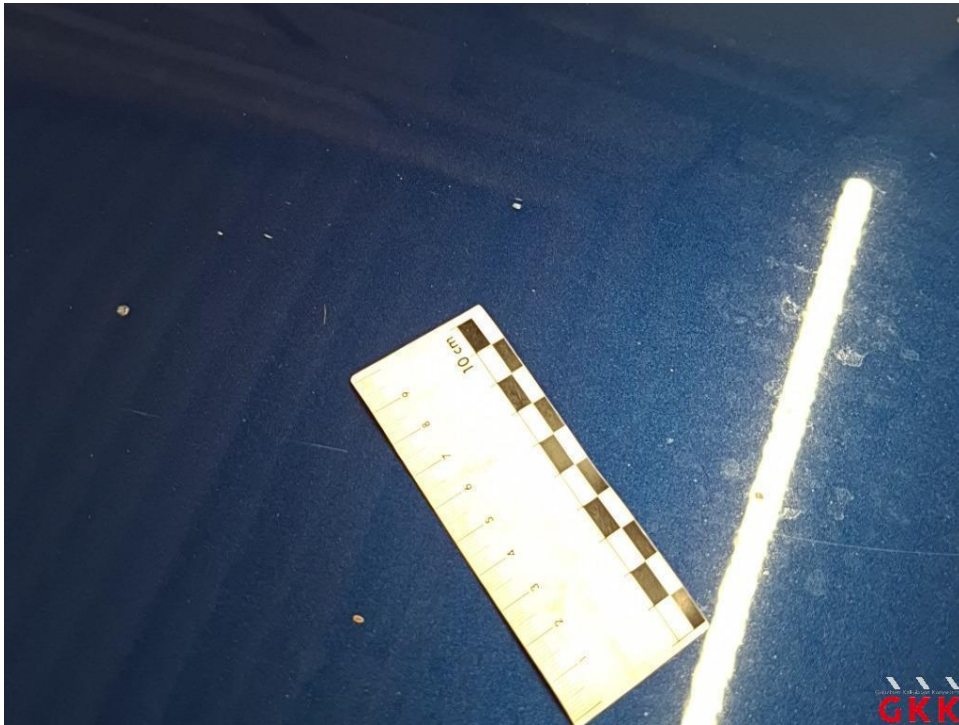
| Wertbeeinflussende Faktoren | | |
|---|---|---|
| Fahrzeug außen, Anhaftungsspuren, aufbereiten (Bild 19) | 319,04 € | 319,04 € |

Bild 19 Fahrzeug, außen, Anhaftungsspuren, aufbereiten

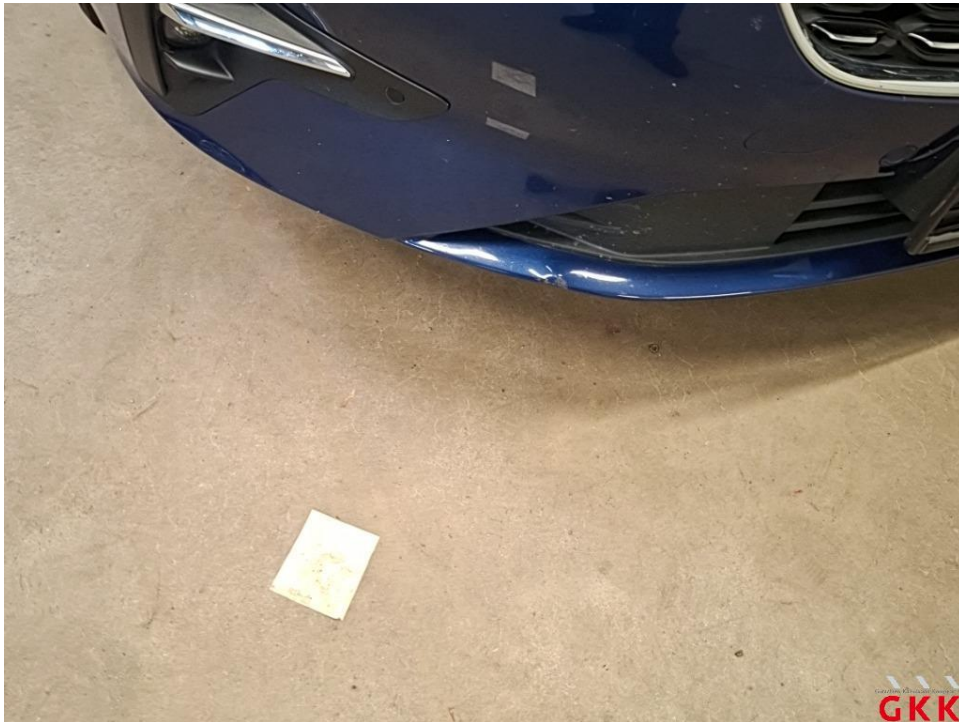
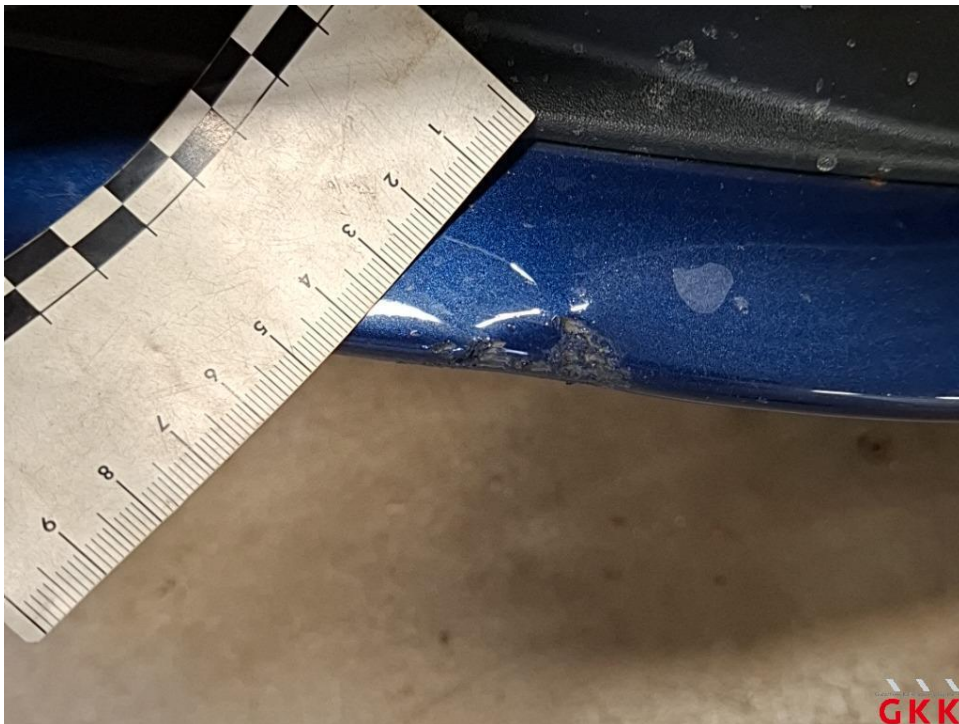
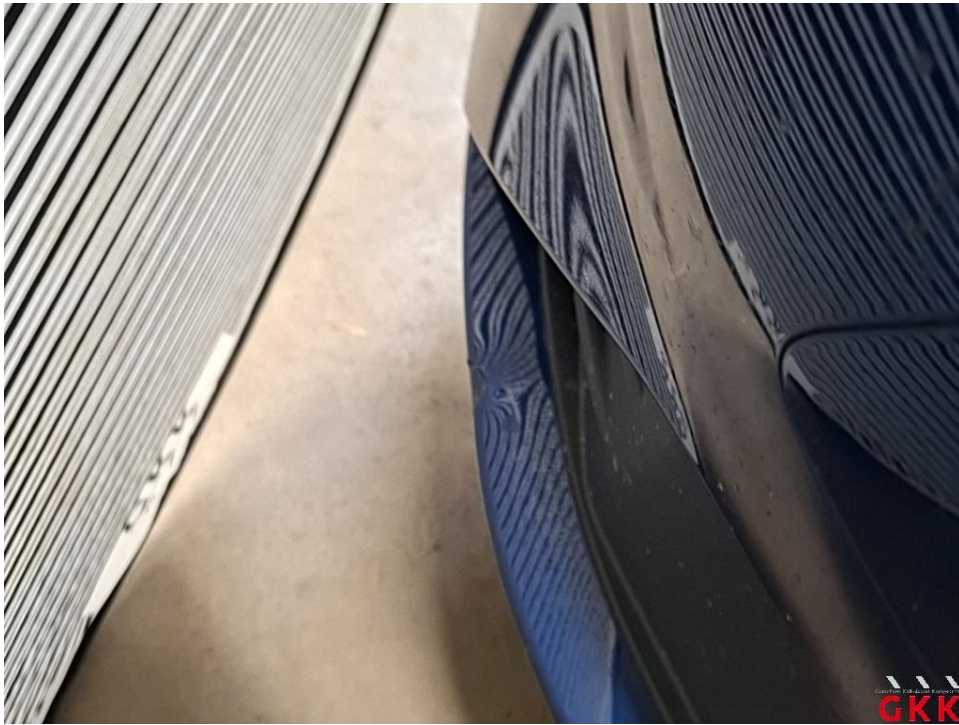
| Wertbeeinflussende Faktoren | | |
|---|---|---|
| Stoßfänger vorne Verkleidung -lackiert-, beschädigt, ersetzen (Bild 20, Bild 21, Bild 22) | 1397,52 € | 838,51 € |

Bild 20 Stoßfänger vorne, Verkleidung -lackiert-, beschädigt, ersetzen

Bild 21 Stoßfänger vorne, Verkleidung -lackiert-, beschädigt, ersetzen

Bild 22 Stoßfänger vorne, Verkleidung -lackiert-, beschädigt, ersetzen

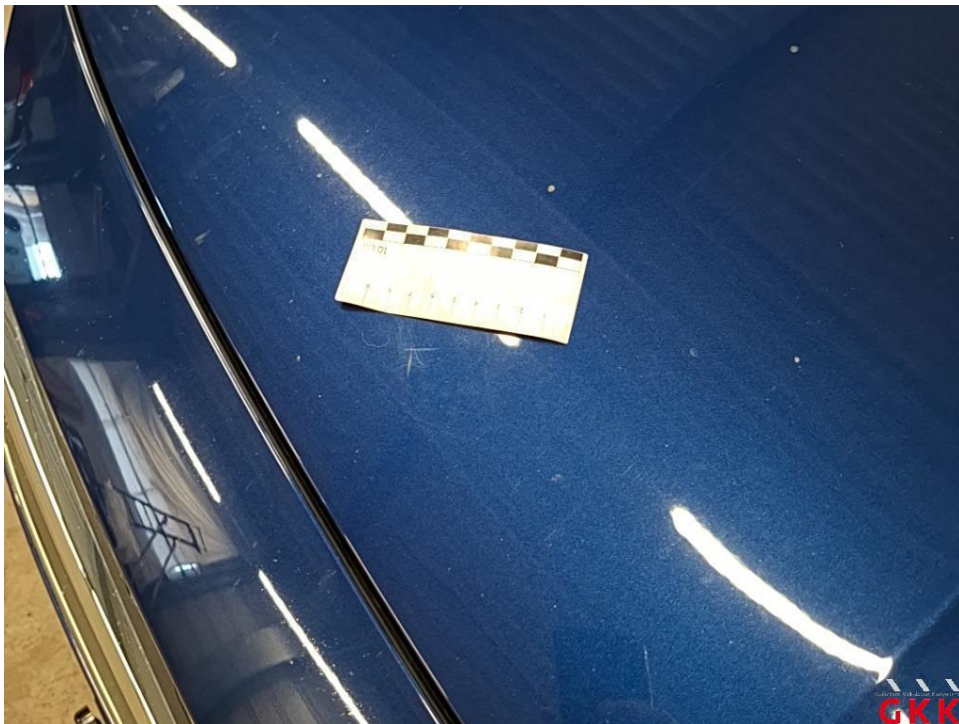
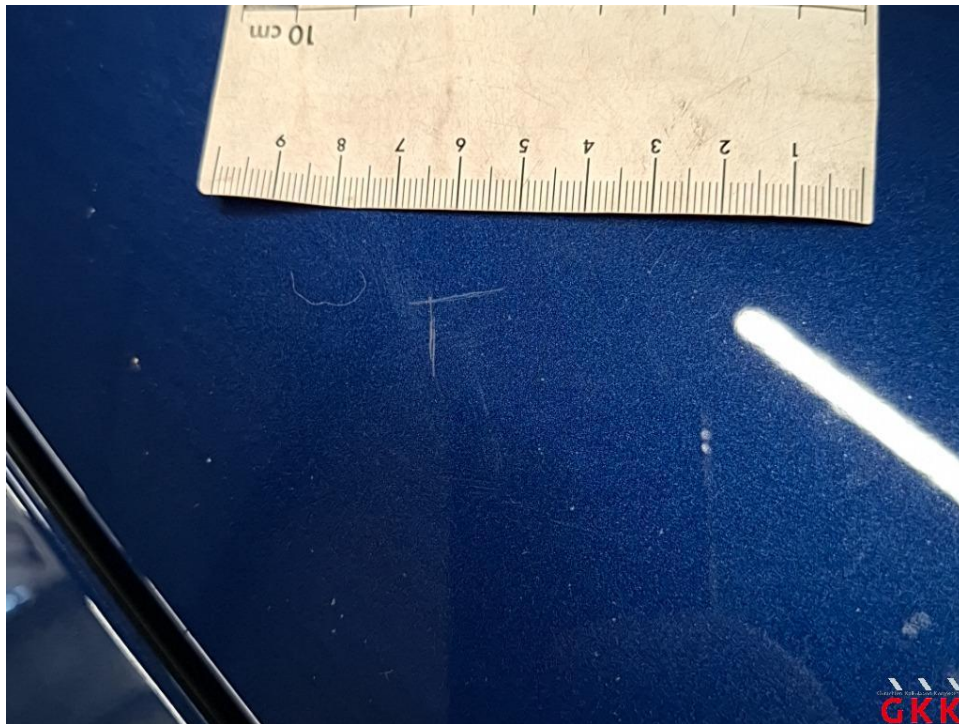
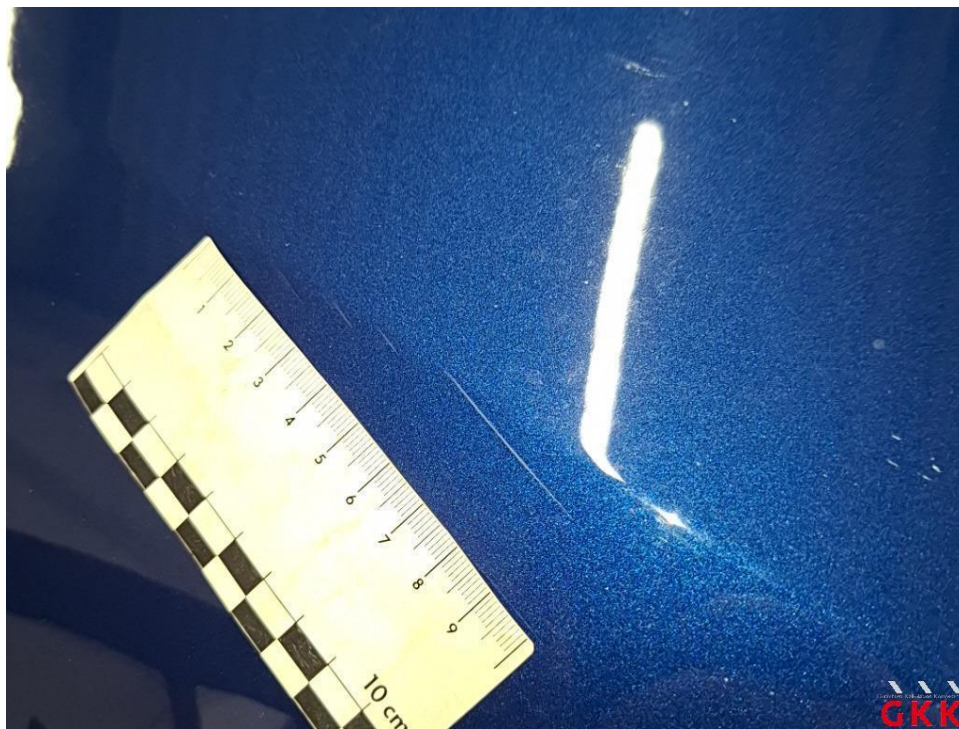
| Wertbeeinflussende Faktoren | | |
|---|---|---|
| Motorhaube, verkratzt, lackieren (Bild 23, Bild 24, Bild 25) | 985,51 € | 591,31 € |

Bild 23 Motorhaube, verkratzt, lackieren

Bild 24 Motorhaube, verkratzt, lackieren

Bild 25 Motorhaube, verkratzt, lackieren

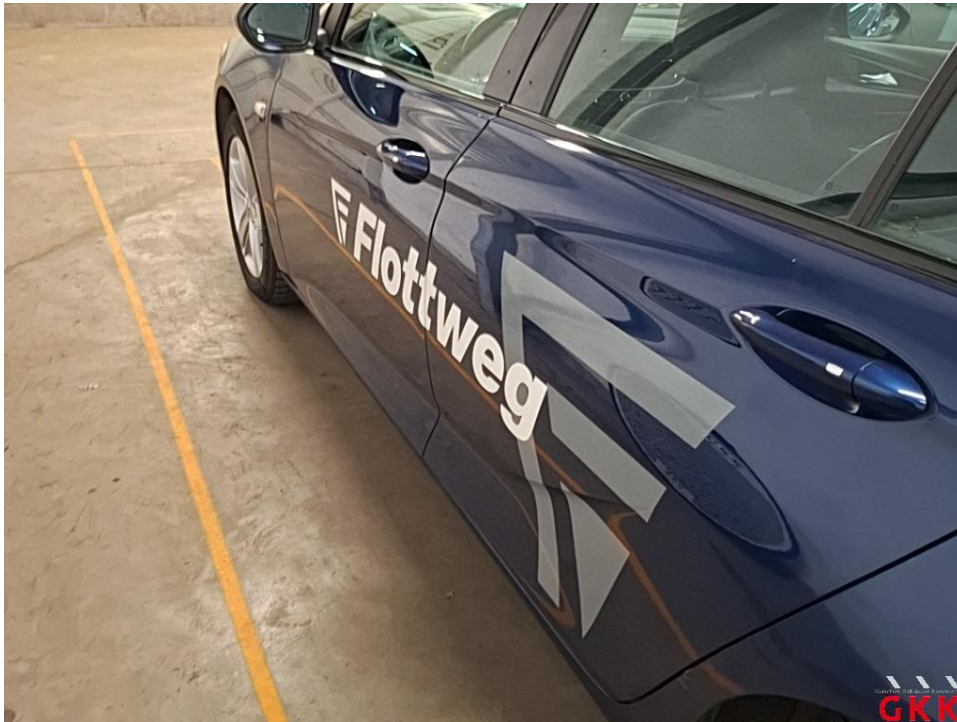
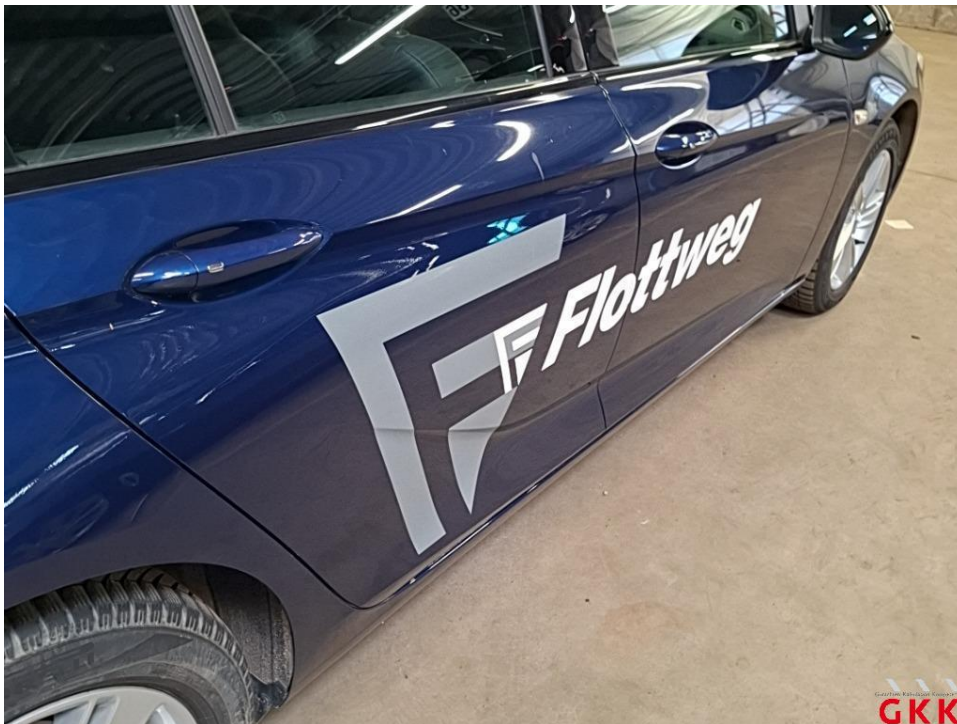
| Wertbeeinflussende Faktoren | | |
|---|---|---|
| Beschriftungs- / Werbefolie, beklebt, entkleben (Bild 26, Bild 27) | 80,00 € | 80,00 € |

Bild 26 Beschriftungs- / Werbefolie, beklebt, entkleben

Bild 27 Beschriftungs- / Werbefolie, beklebt, entkleben

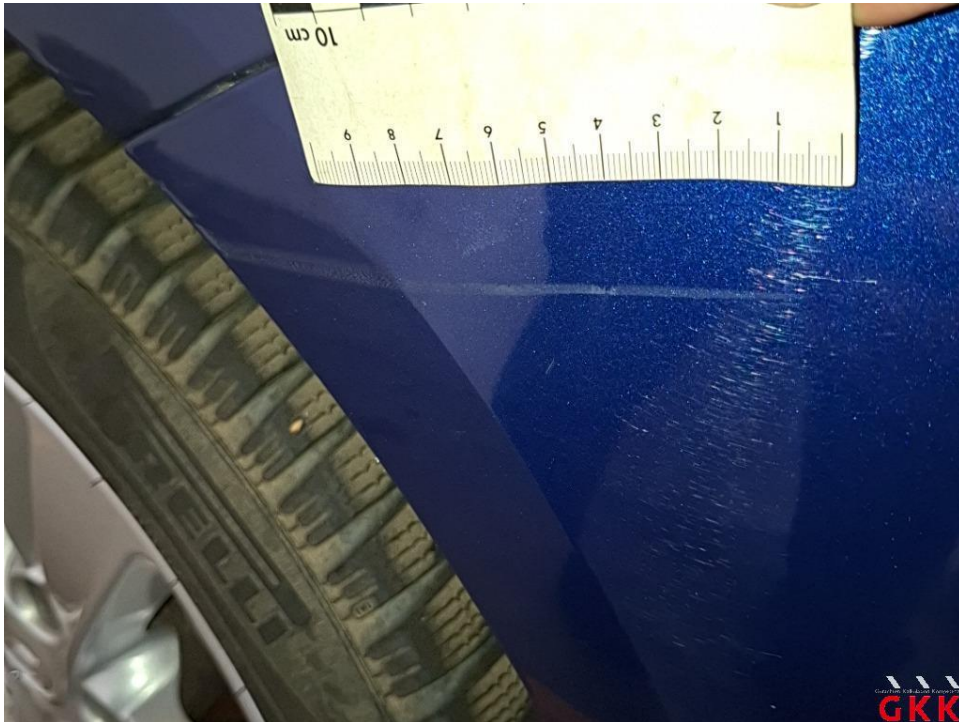
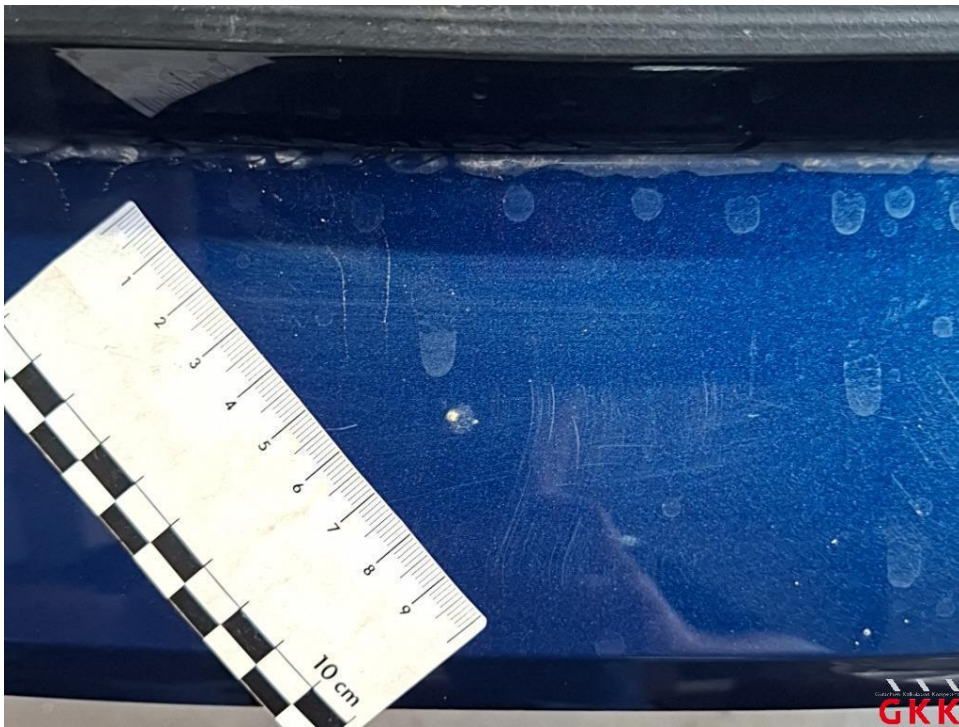
| Wertbeeinflussende Faktoren | | |
|---|---|---|
| Stoßfänger hinten Verkleidung -lackiert-, verkratzt, lackieren (Bild 28, Bild 29) | 771,32 € | 462,79 € |

Bild 28 Stoßfänger hinten, Verkleidung -lackiert-, verkratzt, lackieren

Bild 29 Stoßfänger hinten, Verkleidung -lackiert-, verkratzt, lackieren

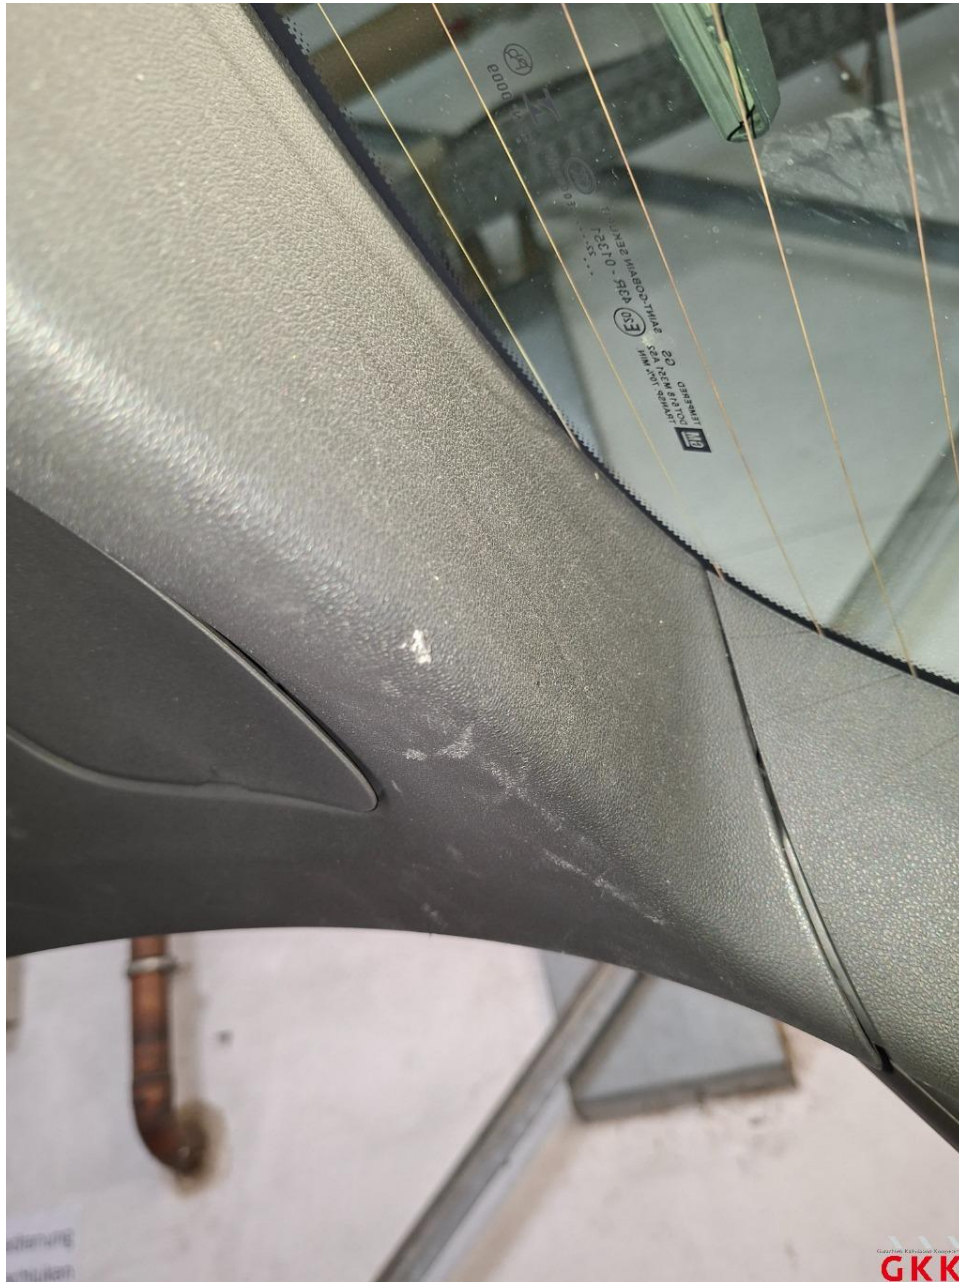
| Wertbeeinflussende Faktoren | | |
|---|---|---|
| Heckklappe Innenverkleidung, beschädigt, ersetzen (Bild 30, Bild 31) | 285,25 € | 171,15 € |

Bild 30 Heckklappe, Innenverkleidung, beschädigt, ersetzen

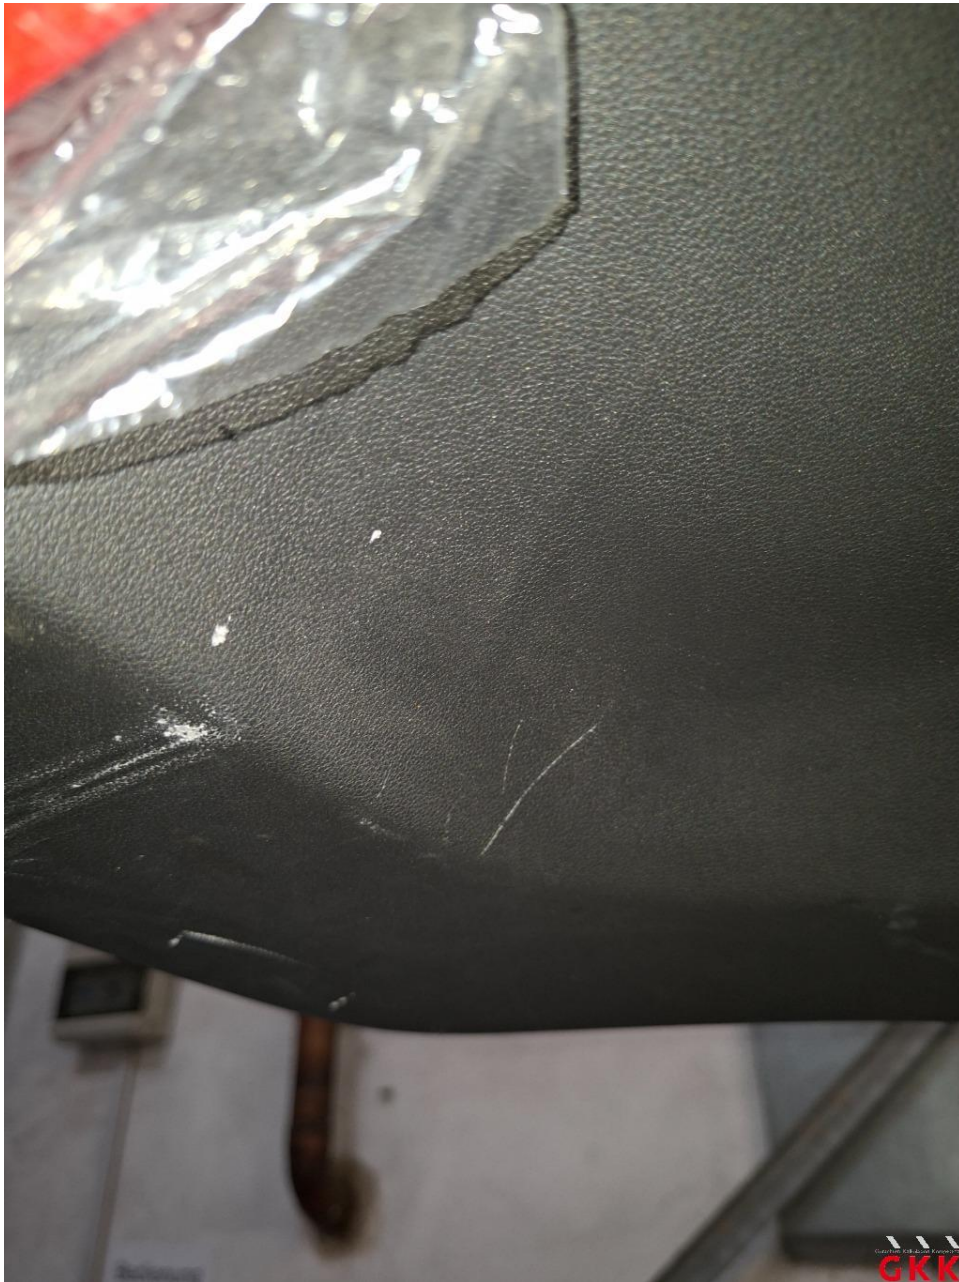
Bild 31 Heckklappe, Innenverkleidung, beschädigt, ersetzen

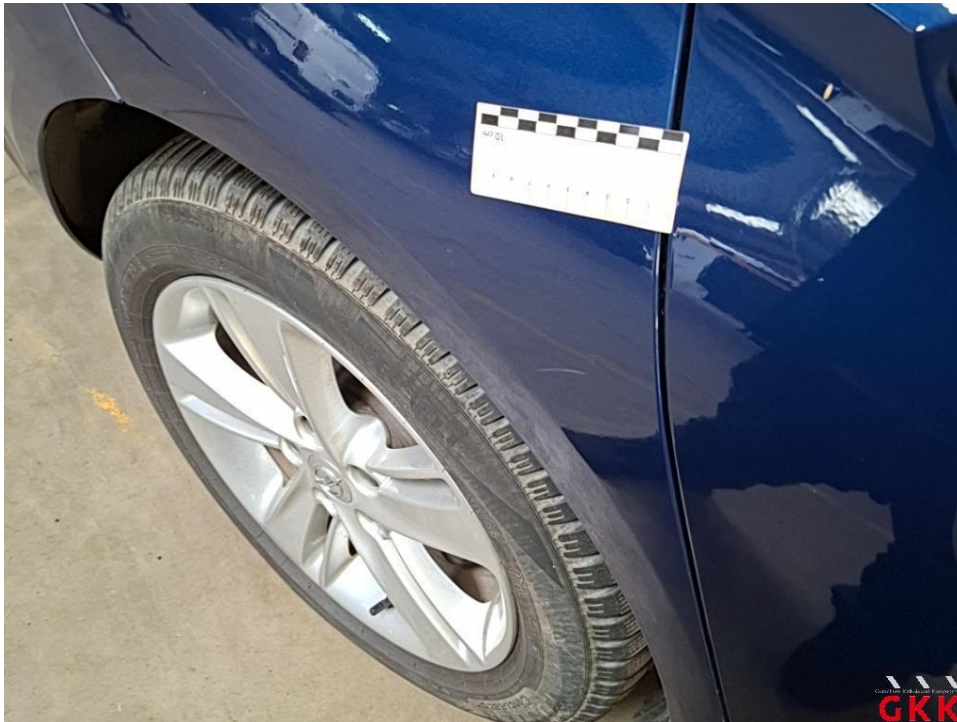
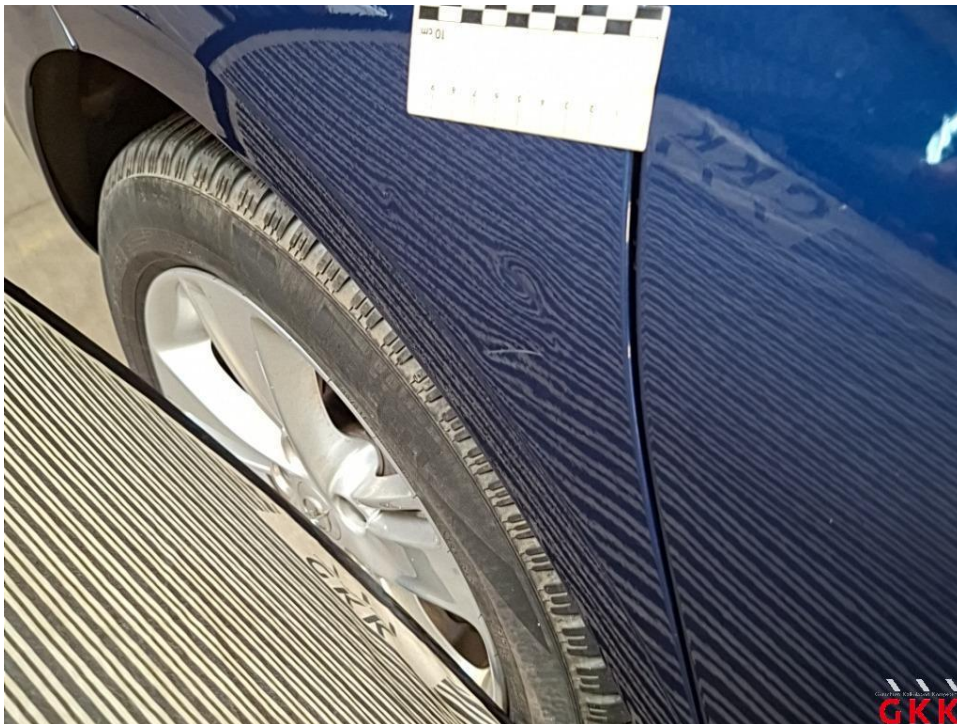
| Wertbeeinflussende Faktoren | | |
|---|---|---|
| Seitenwand rechts, beschädigt, instand setzen - lackieren (Bild 32, Bild 33) | 667,49 € | 464,30 € |

Bild 32 Seitenwand rechts, beschädigt, instand setzen - lackieren

Bild 33 Seitenwand rechts, beschädigt, instand setzen - lackieren

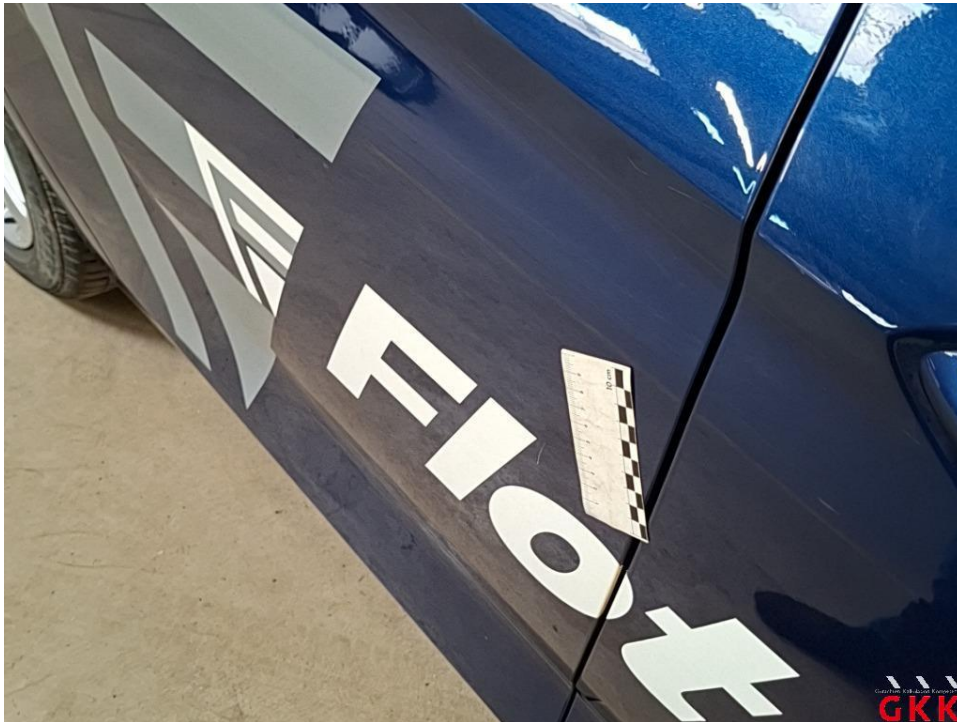
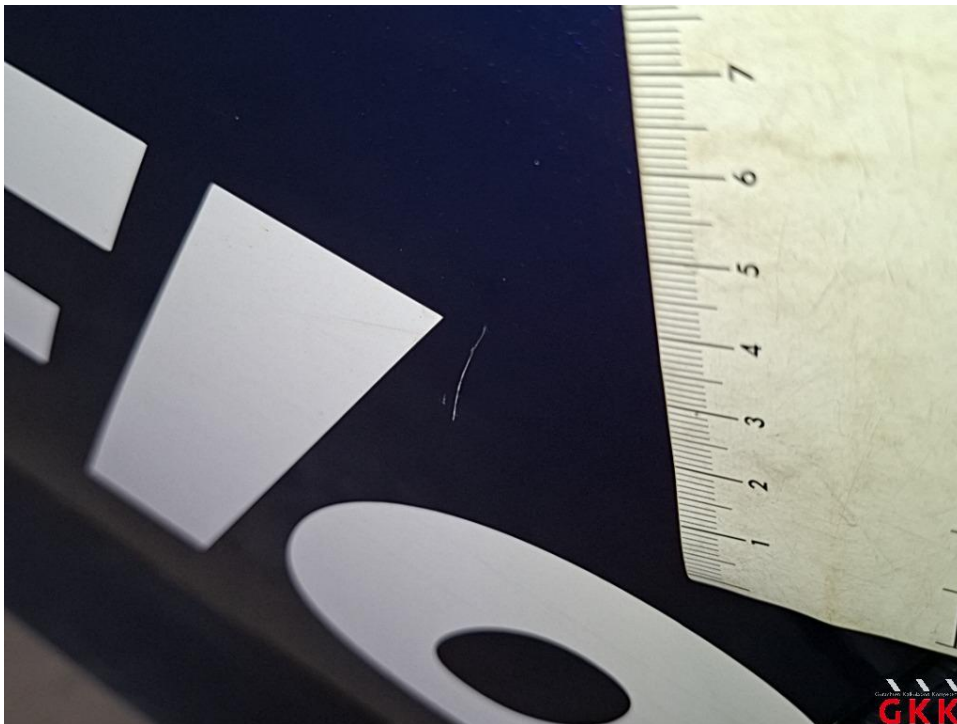
| Wertbeeinflussende Faktoren | | |
|---|---|---|
| Tür hinten rechts, verkratzt, lackieren (Bild 34, Bild 35) | 457,49 € | 274,49 € |

Bild 34 Tür hinten rechts, verkratzt, lackieren

Bild 35 Tür hinten rechts, verkratzt, lackieren

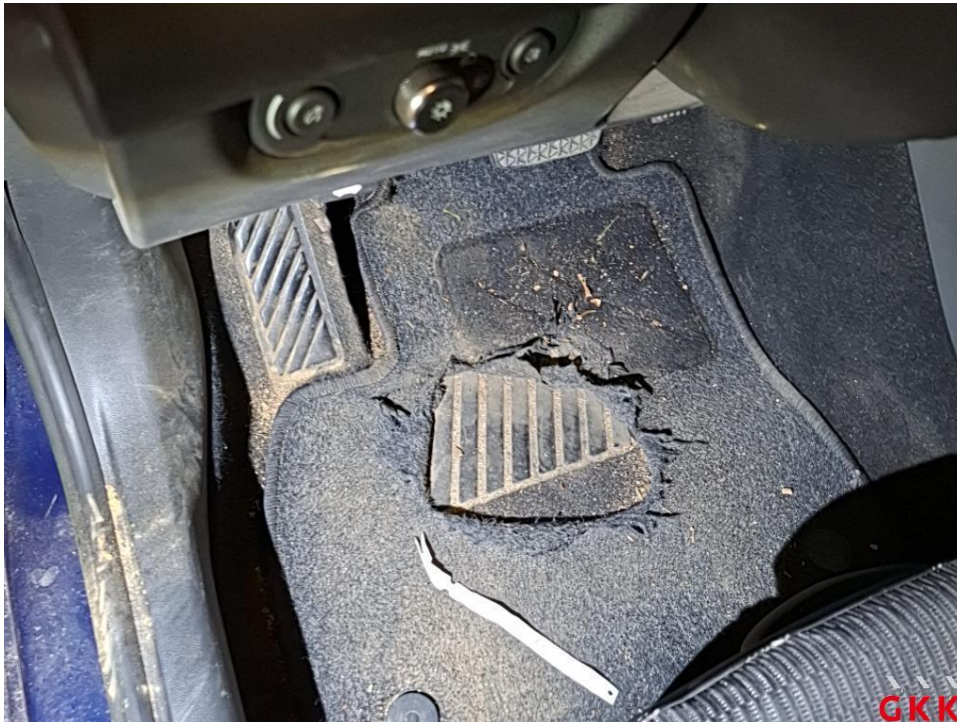
| Wertbeeinflussende Faktoren | | |
|---|---|---|
| Fußmatte(n) vorne rechts, beschädigt, ersetzen (Bild 36) | 75,74 € | 45,44 € |

Bild 36 Fußmatte(n), vorne rechts, beschädigt, ersetzen

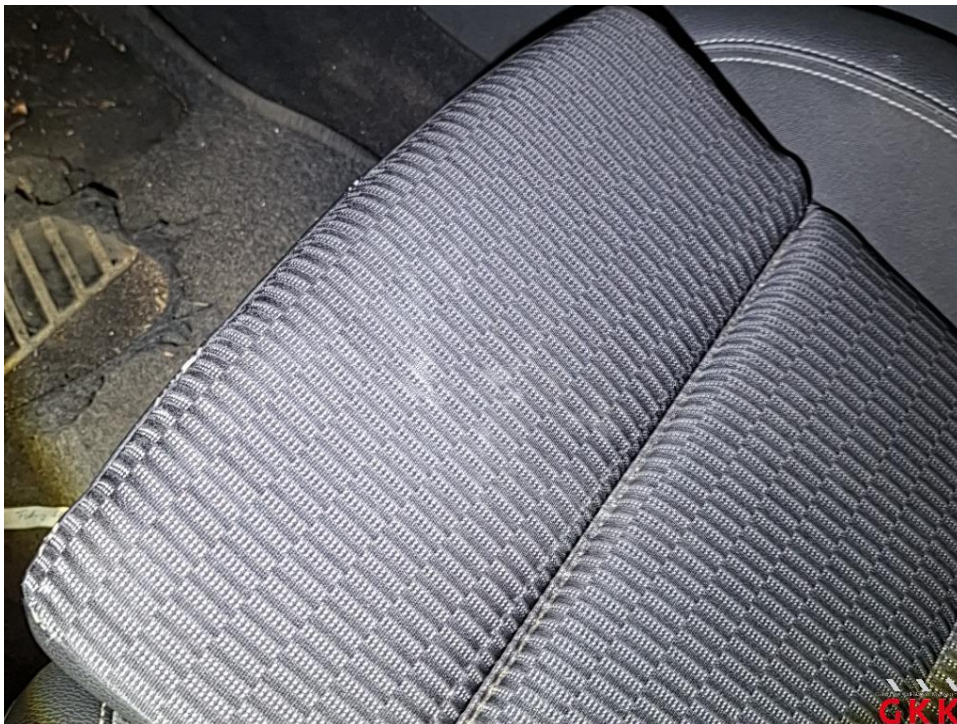
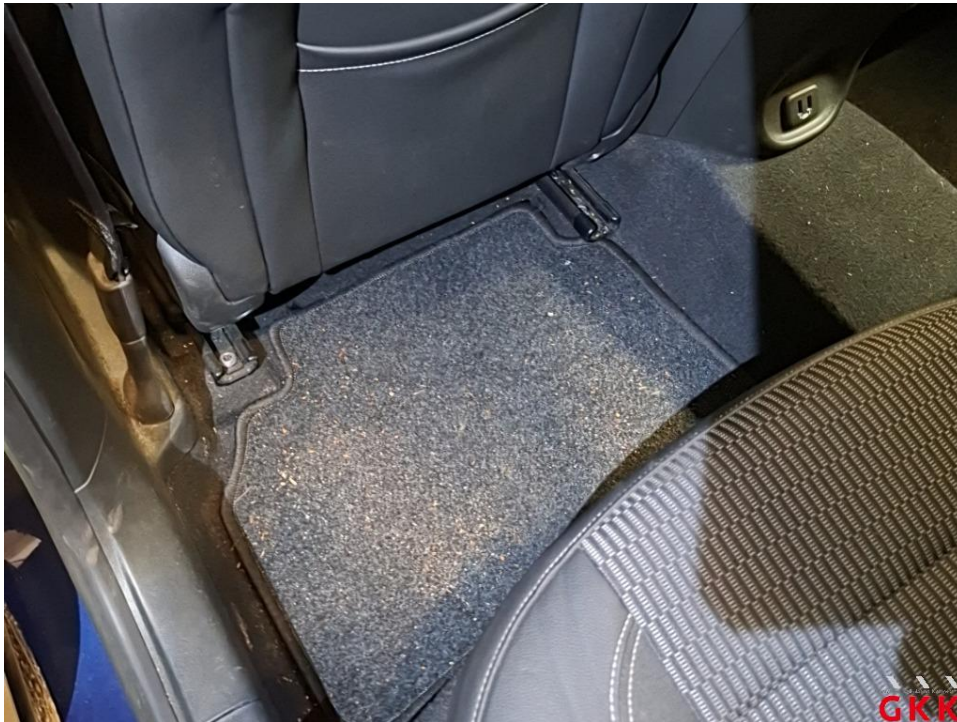
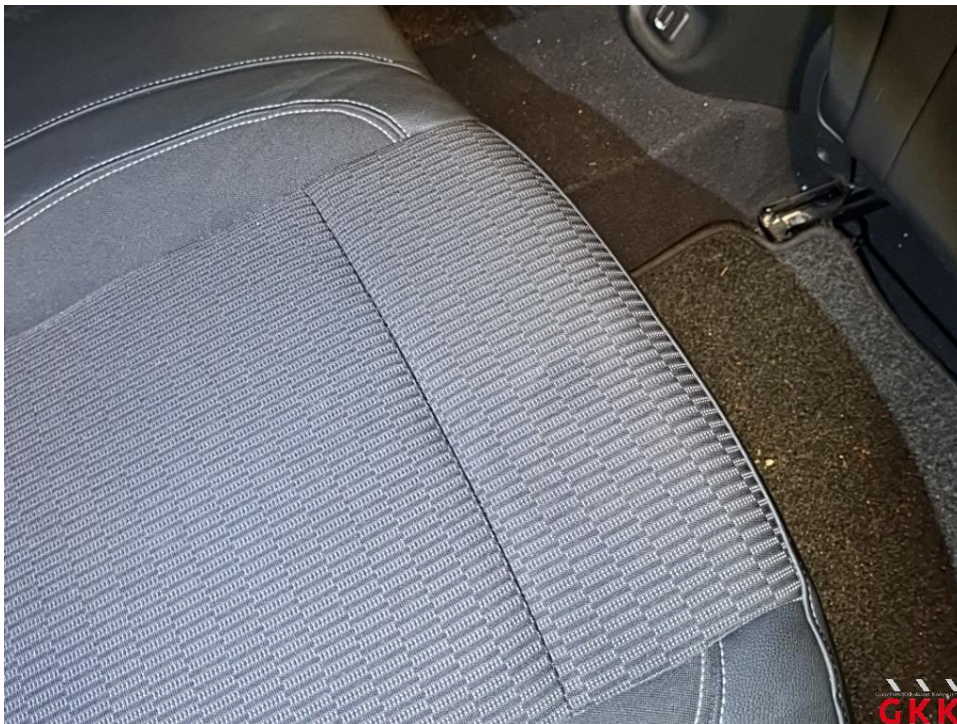
| Wertbeeinflussende Faktoren | | |
|---|---|---|
| Fahrzeug innen, verkratzt und verschmutzt, aufbereiten (Bild 37, Bild 38, Bild 39) | 159,52 € | 159,52 € |

Bild 37 Fahrzeug, innen, verkratzt und verschmutzt, aufbereiten

Bild 38 Fahrzeug, innen, verkratzt und verschmutzt, aufbereiten

Bild 39 Fahrzeug, innen, verkratzt und verschmutzt, aufbereiten

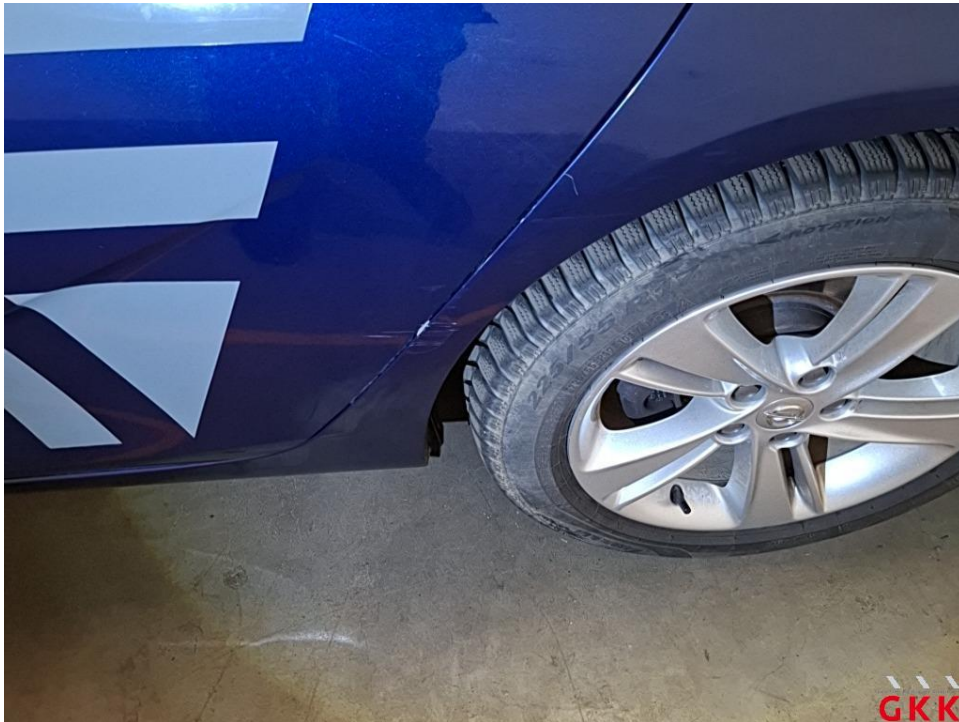
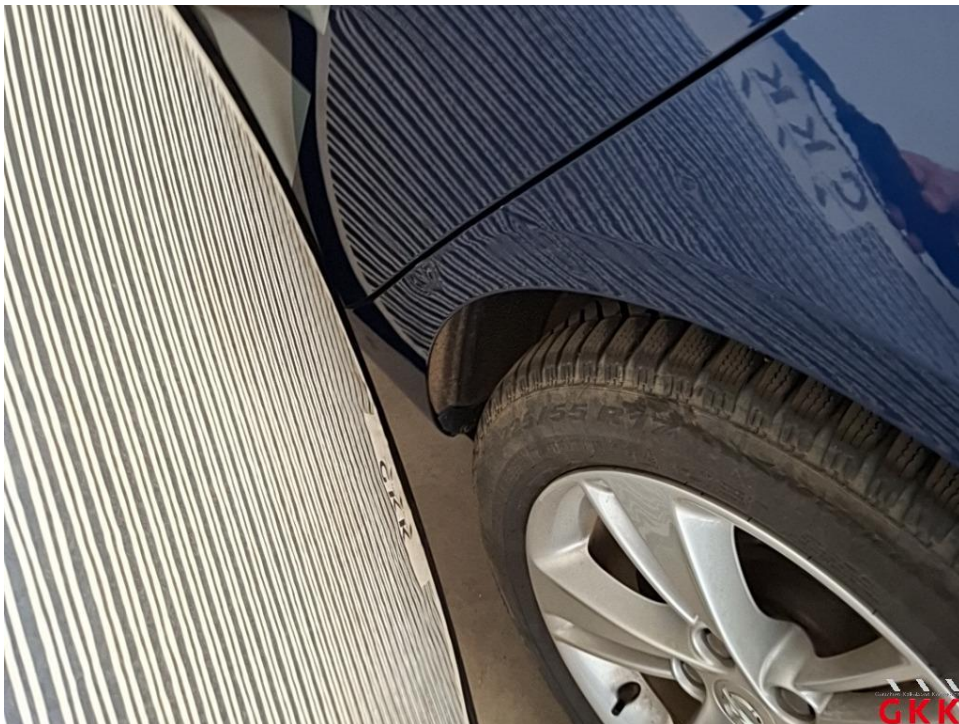
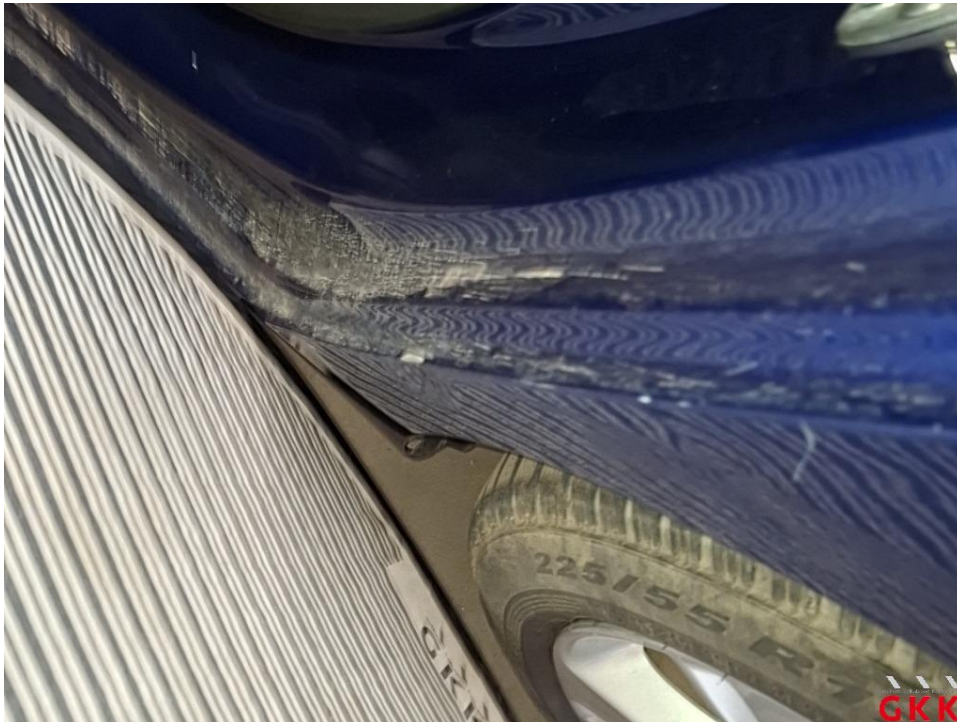
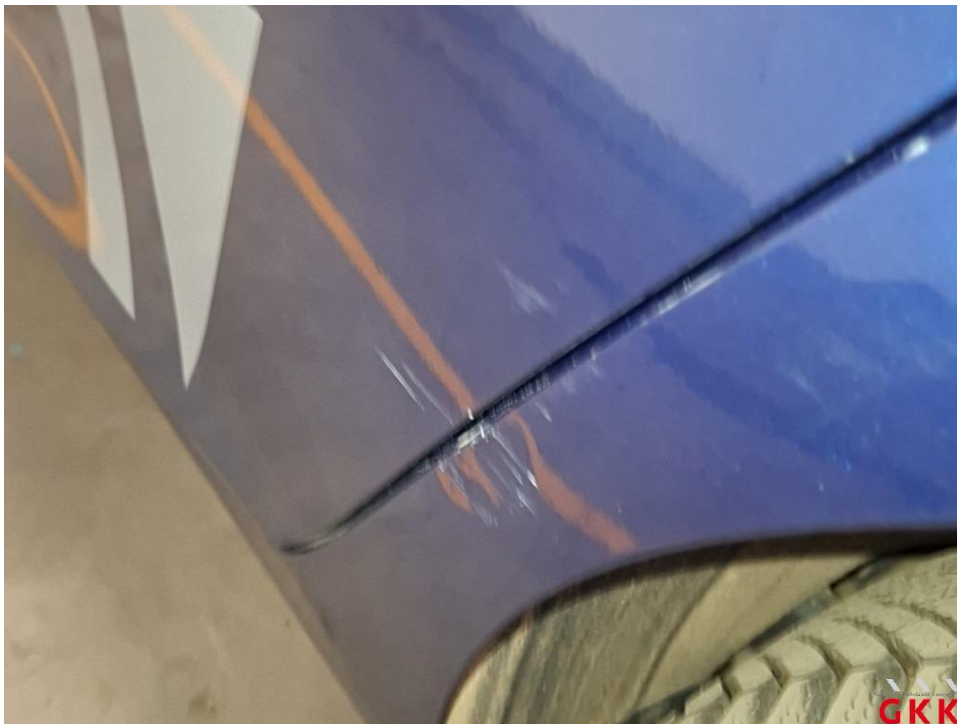
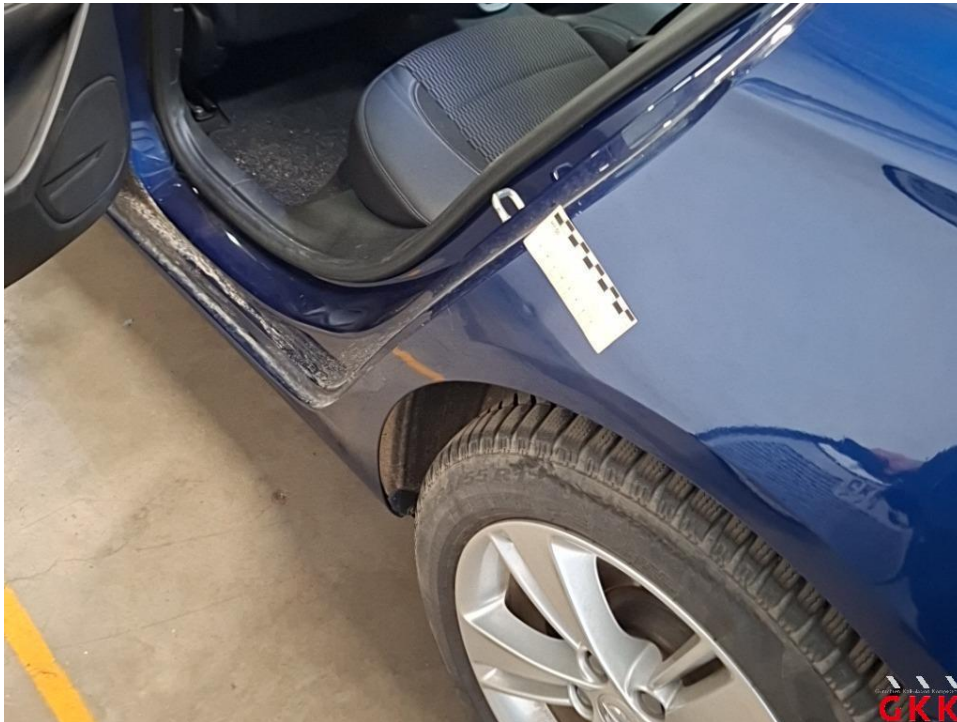
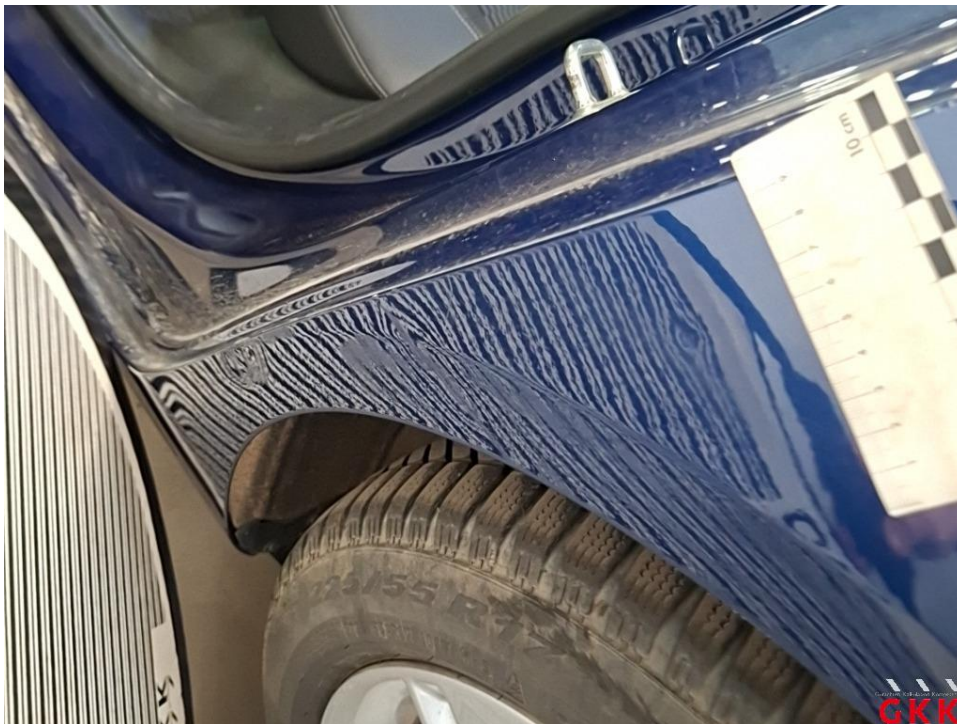
| Wertbeeinflussende Faktoren | | |
|---|---|---|
| Fahrzeug hinten links, Unfallschaden, Unfallschaden beheben (Bild 40, Bild 41, Bild 42, Bild 43, Bild 44, Bild 45) | 1585,70 € | 1585,70 € |

Bild 40 Fahrzeug, hinten links, Unfallschaden, Unfallschaden beheben

Bild 41 Fahrzeug, hinten links, Unfallschaden, Unfallschaden beheben

Bild 42 Fahrzeug, hinten links, Unfallschaden, Unfallschaden beheben

Bild 43 Fahrzeug, hinten links, Unfallschaden, Unfallschaden beheben

Bild 44 Fahrzeug, hinten links, Unfallschaden, Unfallschaden beheben

Bild 45 Fahrzeug, hinten links, Unfallschaden, Unfallschaden beheben
