# WBAKV610X00W37454

| <b>Typ/Modell</b> | X6 M50d | <b>HU (Bericht lag vor)</b> | 07/2027 |

## Zweitbewertung

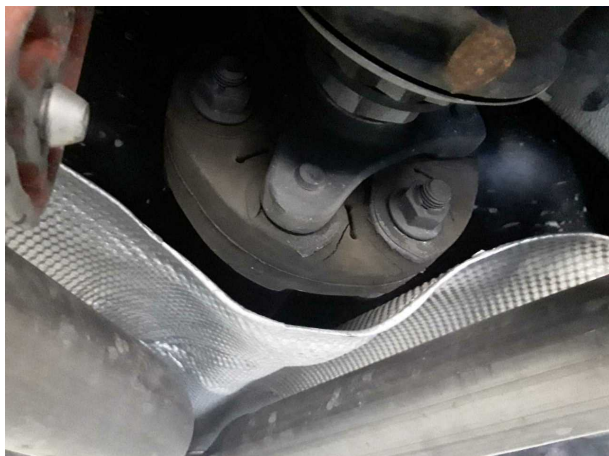
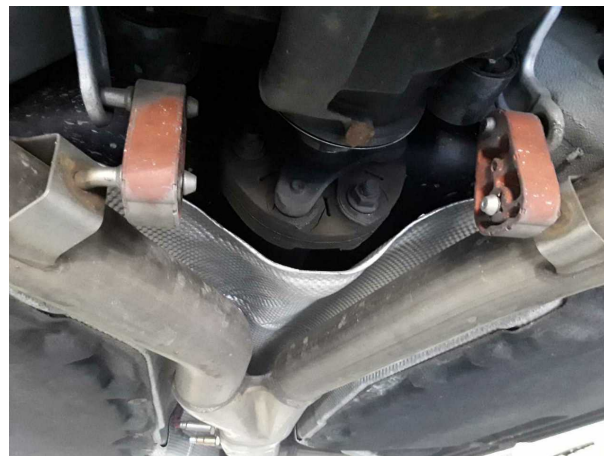
| Nr. | Bauteilgruppe | Beschreibung | Kosten (netto) |
|---|---|---|---|
| 1 | Antriebsstrang | Antriebsstrang - erneuern | 250,00 € |

**Beschädigung #1:** Antriebsstrang: Antriebsstrang - erneuern

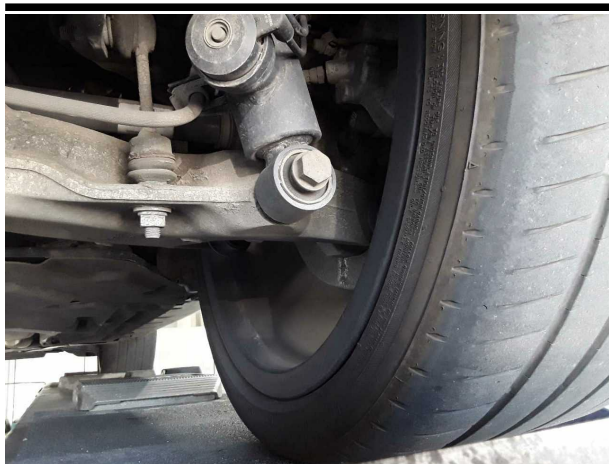
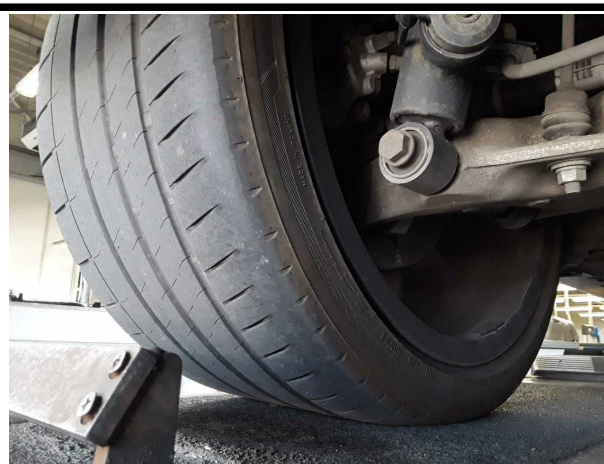
| Nr. | Bauteilgruppe | Beschreibung | Kosten (netto) |
|---|---|---|---|
| 3 | Rad/Reifen | Reifen hinten - verschlissen - erneuern | 580,00 € |

| Achse | Reifengröße | Hersteller | Reifentyp | Profiltiefe | Verktgl. | Zul. |
|---|---|---|---|---|---|---|
| 2 | 325/30 R21 108Y | Bridgestone | Sommerreifen | 0mm - 0mm | n.i.O. | |

**Beschädigung #3:** Rad/Reifen: Reifen hinten - verschlissen - erneuern

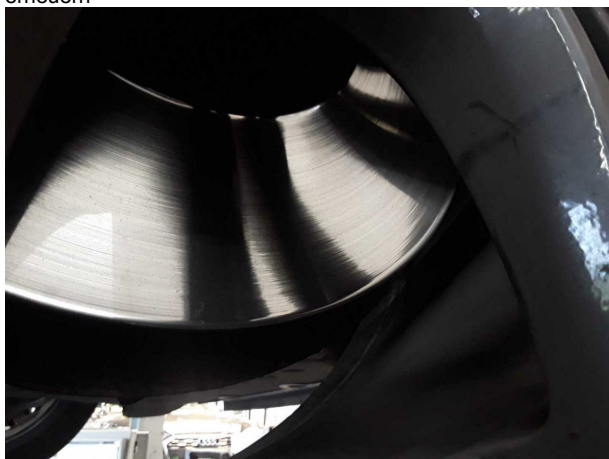
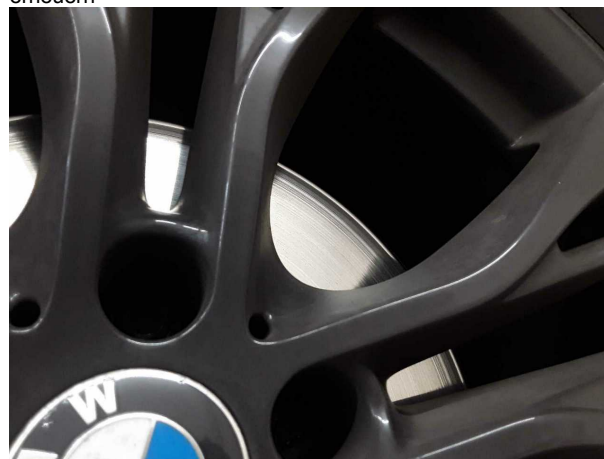
| Nr. | Bauteilgruppe | Beschreibung | Kosten (netto) |
|---|---|---|---|
| 4 | Bremsanlage | Bremsscheiben vorn (Mehrkosten möglich) - verschlissen - erneuern | 1.000,00 € |

**Beschädigung #4:** Bremsanlage: Bremsscheiben vorn (Mehrkosten möglich) - verschlissen - erneuern

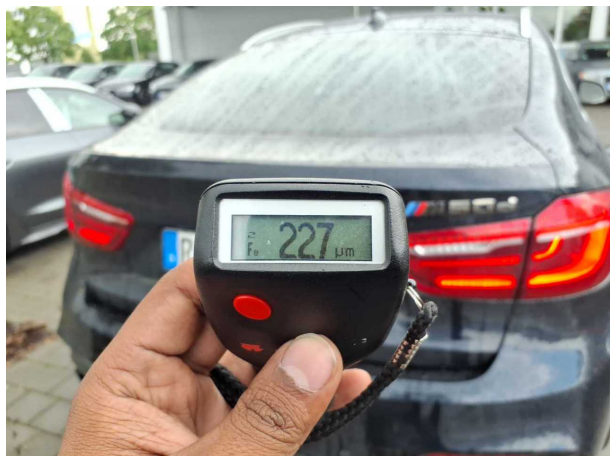
| Nr. | Ort | Wertminderung |
|---|---|---|
| 1 | Heckklappe/-tür, fachgerecht ausgeführt, Reparaturrechnung nicht vorhanden | 200,00 € |

**Nachlackierung 1:** Heckklappe/-tür
