# Gutachten

**Betreff** [REDACTED]  
**Auftrag durch** [REDACTED]  
[REDACTED]  
[REDACTED]  
**Besichtigungsdatum / Ort** 06.05.2026  
**Fahrzeug-Identnummer** WDD1179051N389201

<b>Betreff</b>	[REDACTED]
<b>Auftrag durch</b>	[REDACTED] [REDACTED] [REDACTED]
<b>Besichtigungsdatum / Ort</b>	06.05.2026
<b>Fahrzeugart</b>	PKW Kombi
<b>Hersteller</b>	Mercedes-Benz
<b>Modell / Verkaufsbezeichnung</b>	CLA 220 d 4MATIC Shooting Brake
<b>Schlüssel-Nummern HSN / TSN</b>	1313 ESR 00007
<b>Fahrzeug-Identnummer</b>	WDD1179051N389201
<b>Anzahl Besitzer</b>	5
<b>Erstzulassung / Letzte Zulassung</b>	01.03.2017 / 03.08.2022
<b>Nächste HU</b>	08/2026
<b>Fahrzeug Dokumente</b>	Zum Zeitpunkt der Besichtigung lagen die Zulassungsbescheinigung Teil 1 (Schein) sowie die Zulassungsbescheinigung Teil 2 (Brief) vor. (Kopie)
<b>Nummer ZB2</b>	GL944137
<b>Laufleistung</b>	179.489 km / abgelesen
<b>Farbe / Farbcode</b>	592 MANUFAKTUR exklusiv nordlichtviolett metallic
<b>Antriebsart</b>	Allradantrieb
<b>Kraftstoffart</b>	Diesel
<b>Hubraum / Leistung</b>	2.143 ccm/ 130 kW
<b>Zylinder / Schadstoffklasse</b>	4 / EURO6;W;PI/CI; M, N1 I

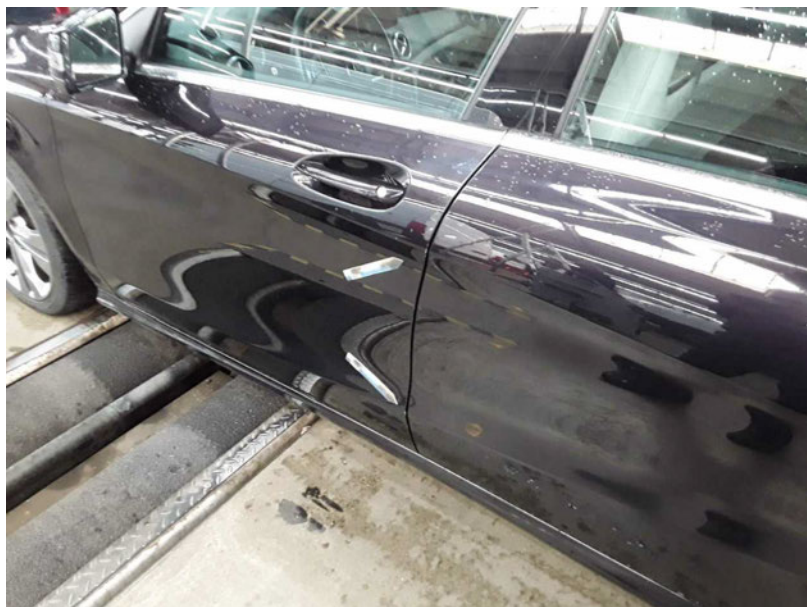
**Beschädigung #2:** Tür vorn links: Türkante - Kratzer - Smart Repair

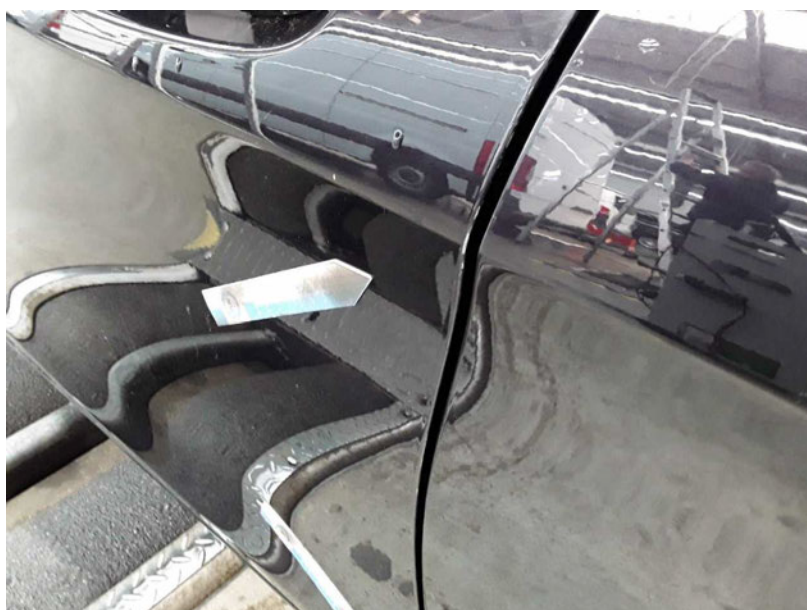
**Beschädigung #2:** Tür vorn links: Türkante - Kratzer - Smart Repair

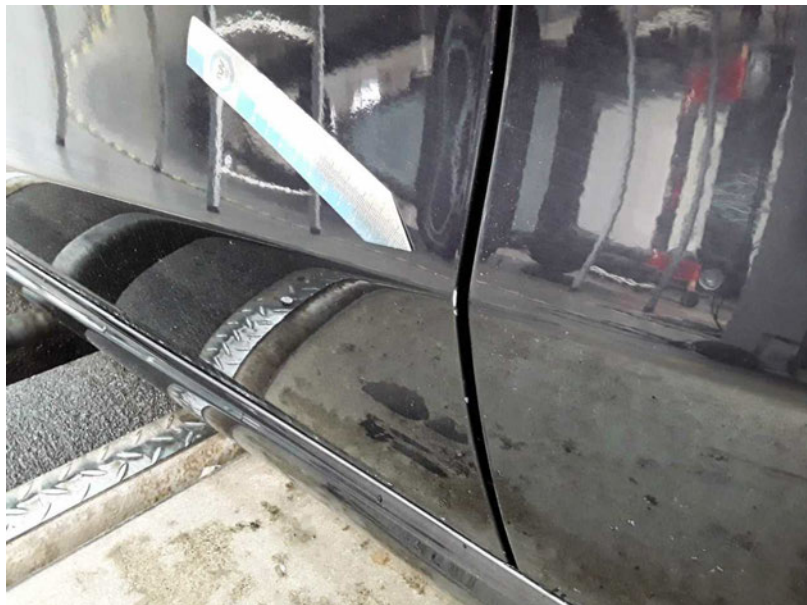
**Beschädigung #2:** Tür vorn links: Türkante - Kratzer - Smart Repair

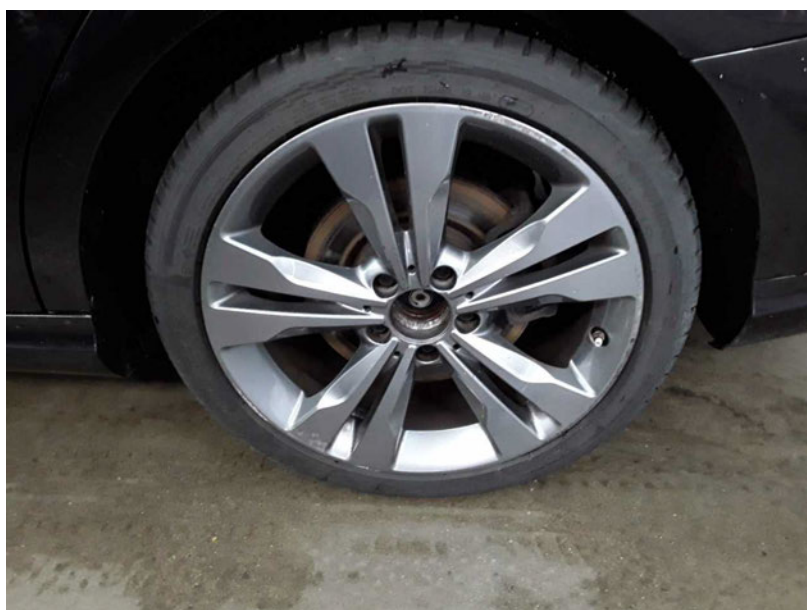
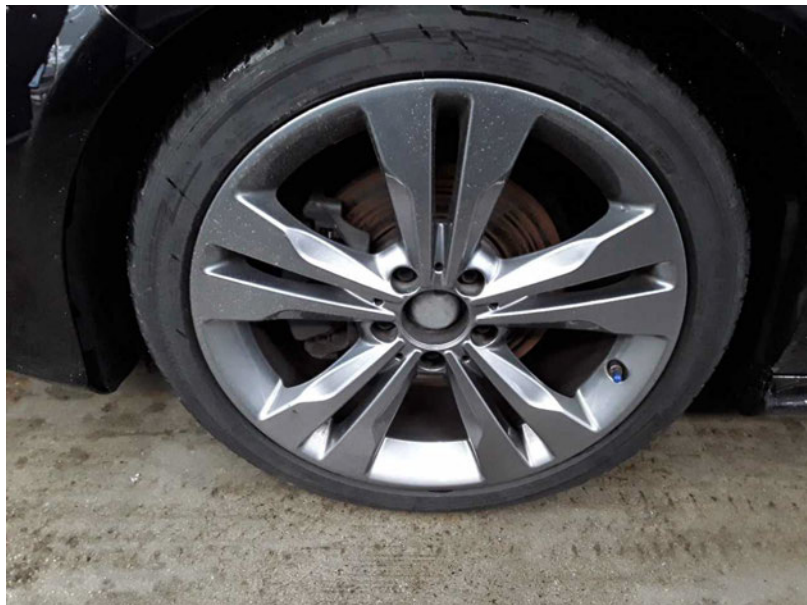
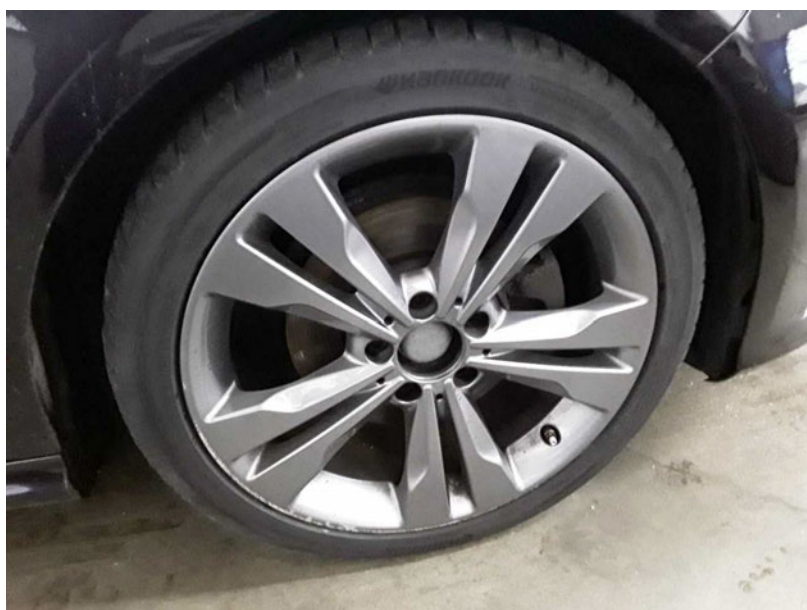
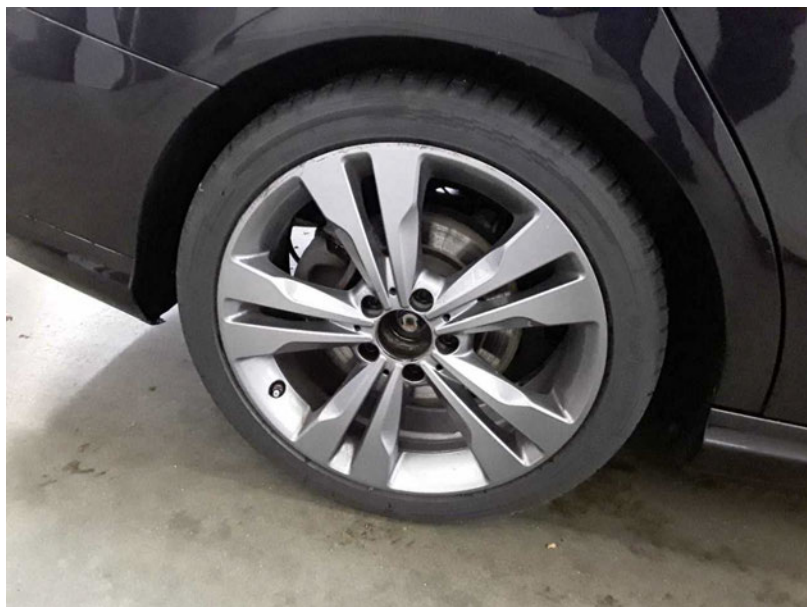
**Beschädigung #3:** Rad/Reifen: Raddeckel (4x) - fehlt - erneuern

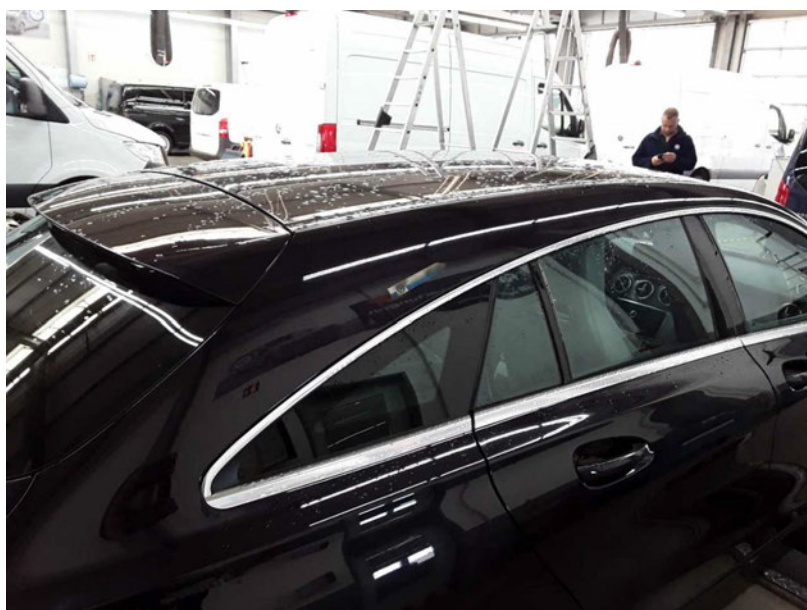
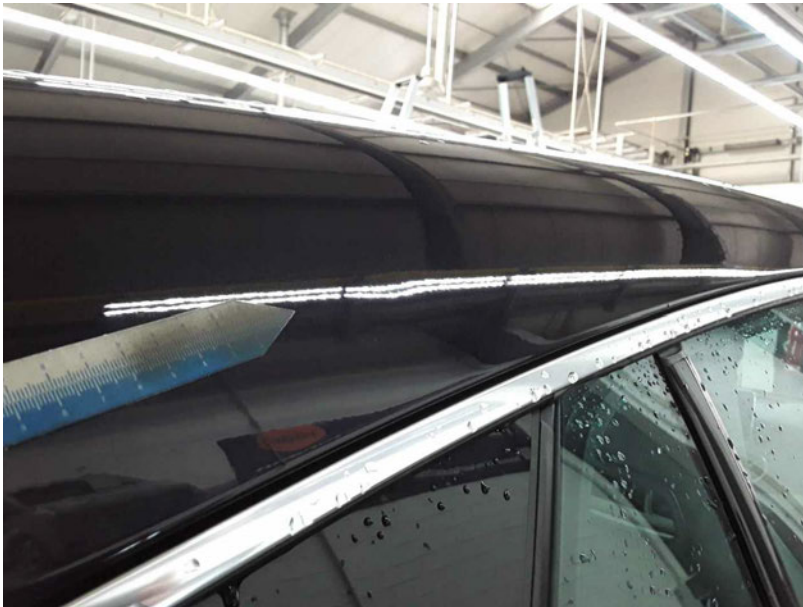
**Beschädigung #4:** Fahrzeugdach: Dachholm rechts - Delle(n) - Smart Repair

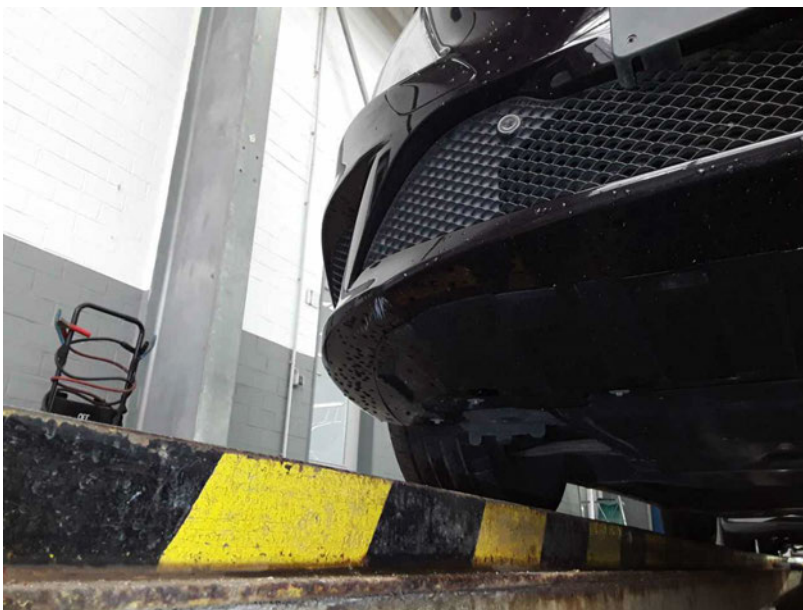
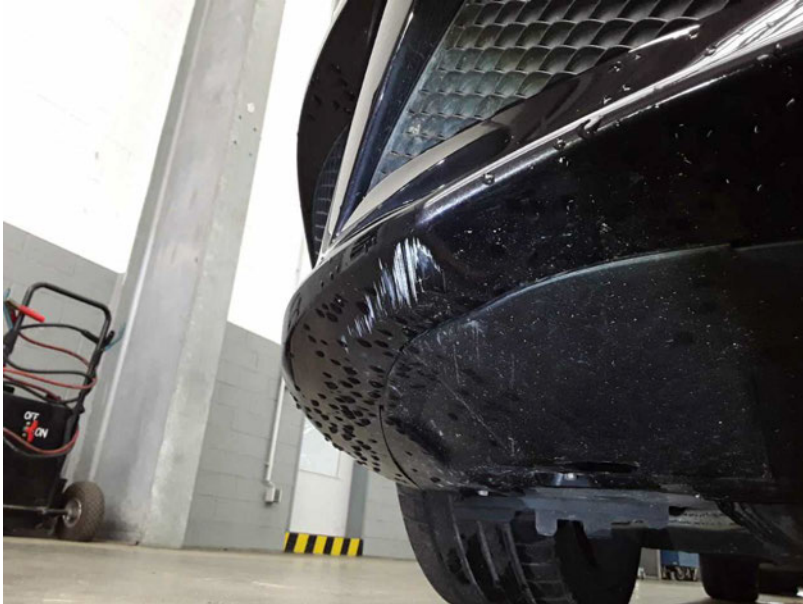
**Beschädigung #5:** Stossfänger vorn: Stossfänger mit Parktronic - Kratzer - Smart Repair

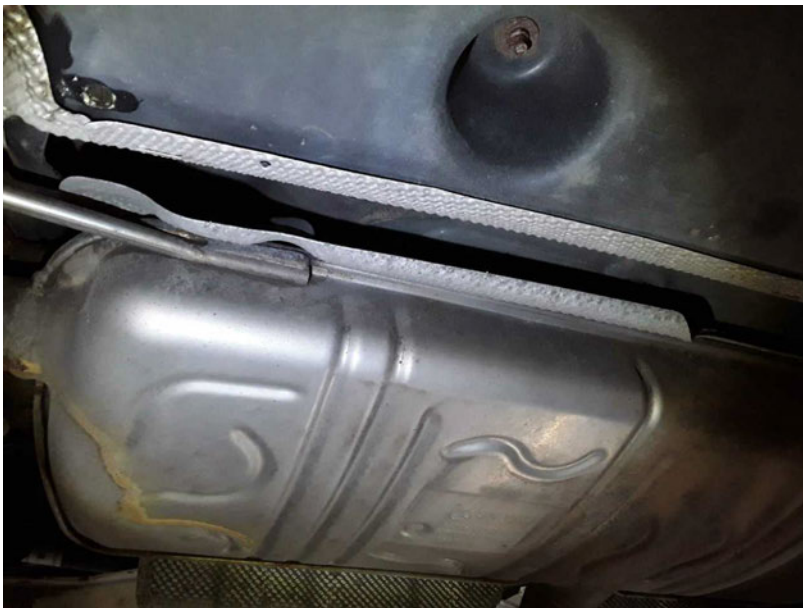
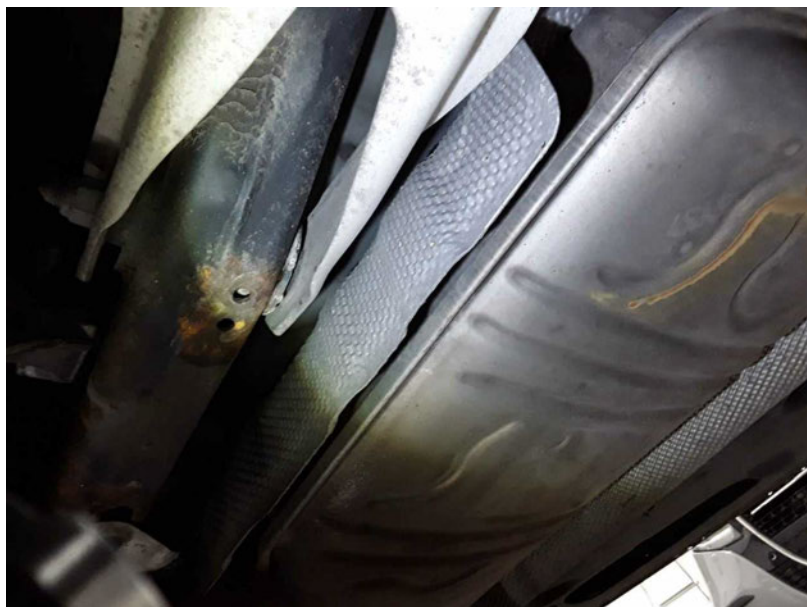
**Beschädigung #6:** Abgasanlage: Hitzblech (Endschalldämpfer) - gebrochen / gerissen - erneuern

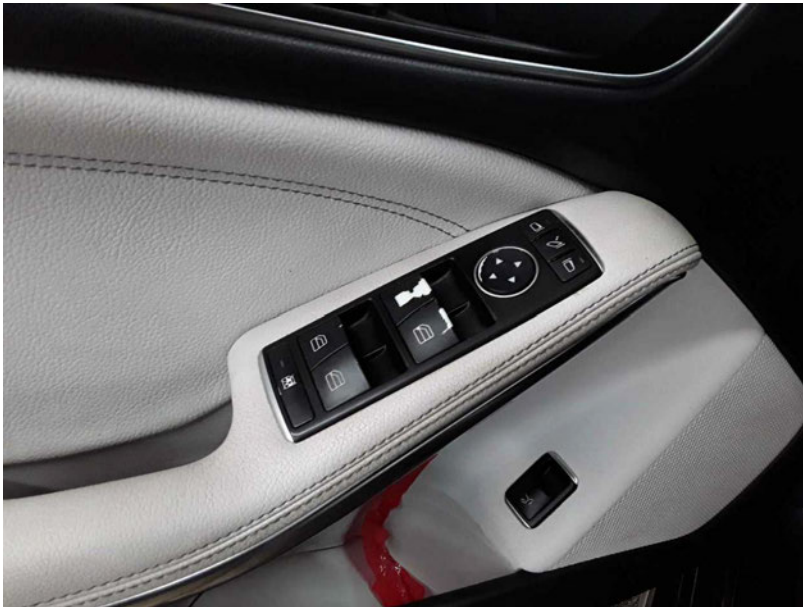
**Beschädigung #8:** Tür vorn links: Schaltereinheit - Abrieb - erneuern

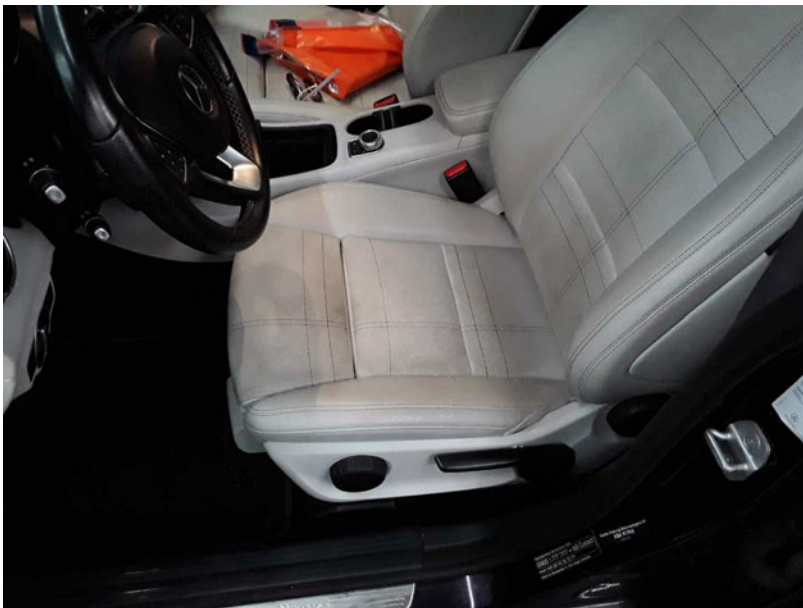
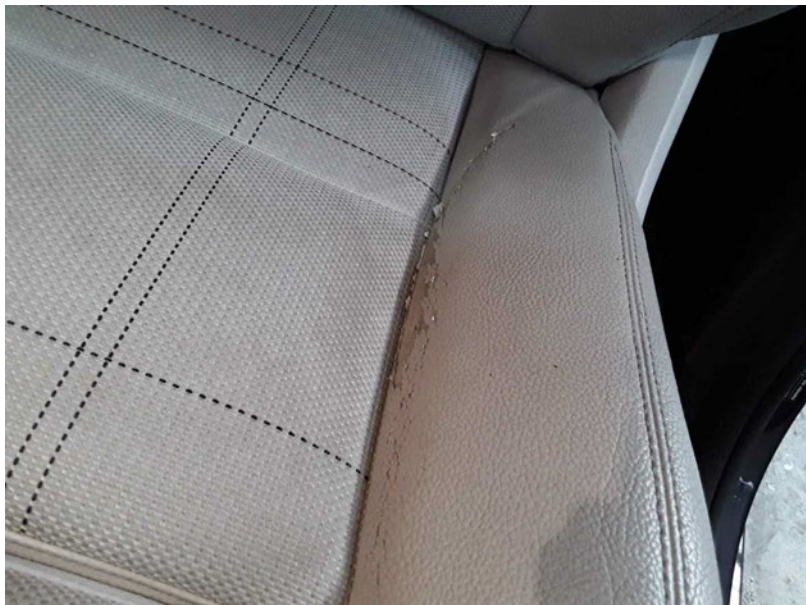
**Beschädigung #9:** Sitz vorn: Sitzbezug links - gebrochen / gerissen - erneuern

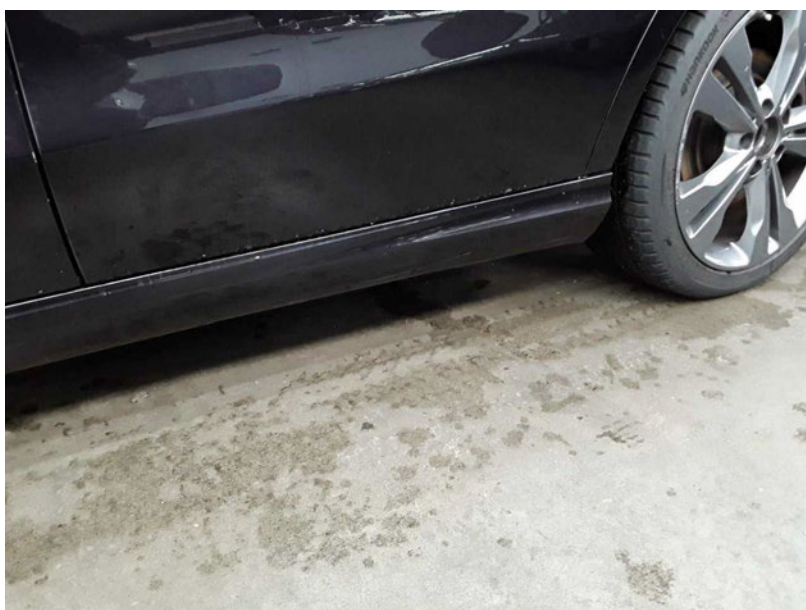
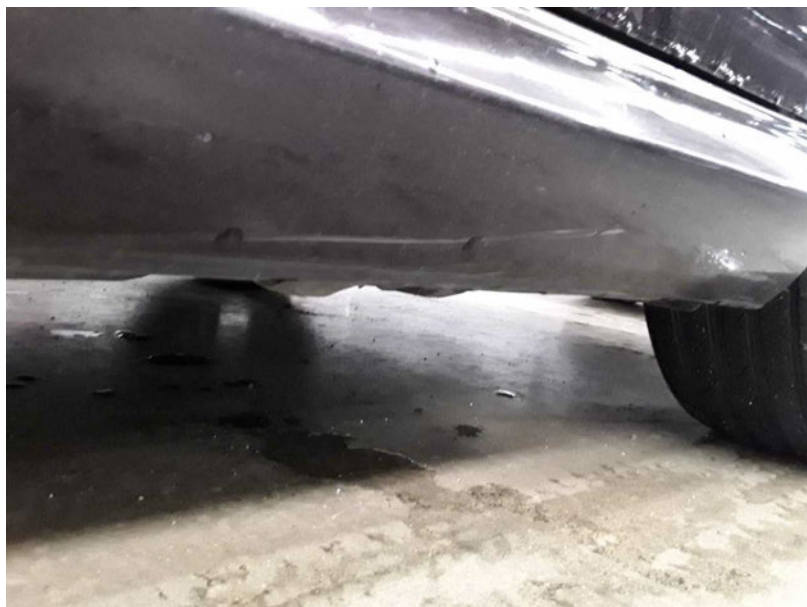
**Beschädigung #10:** Schweller links: Verkleidung - Kratzer - lackieren

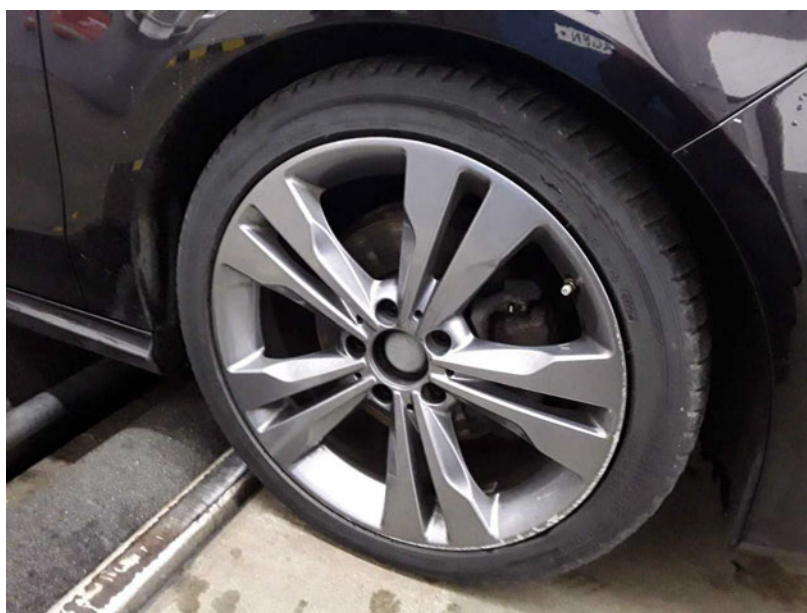
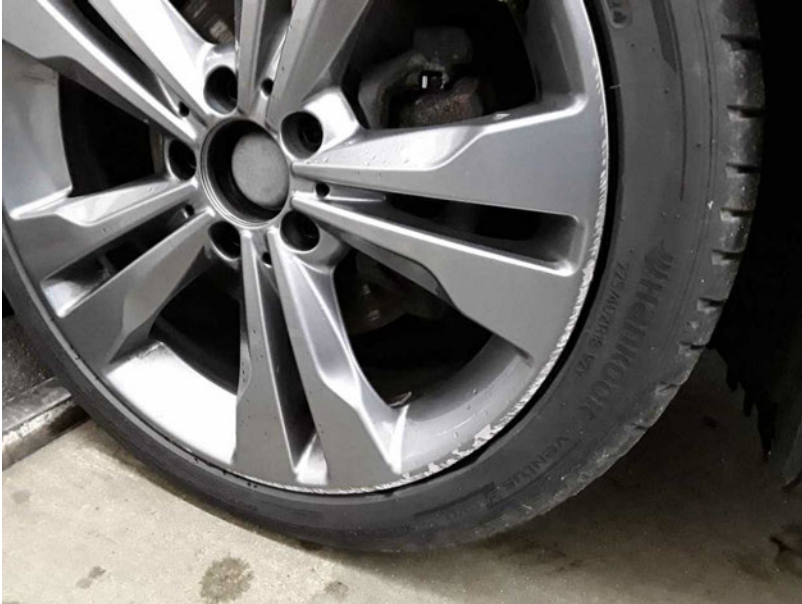
**Beschädigung #11:** Rad/Reifen: Leichtmetallfelge vorn rechts - verkratzt / verschürft - erneuern

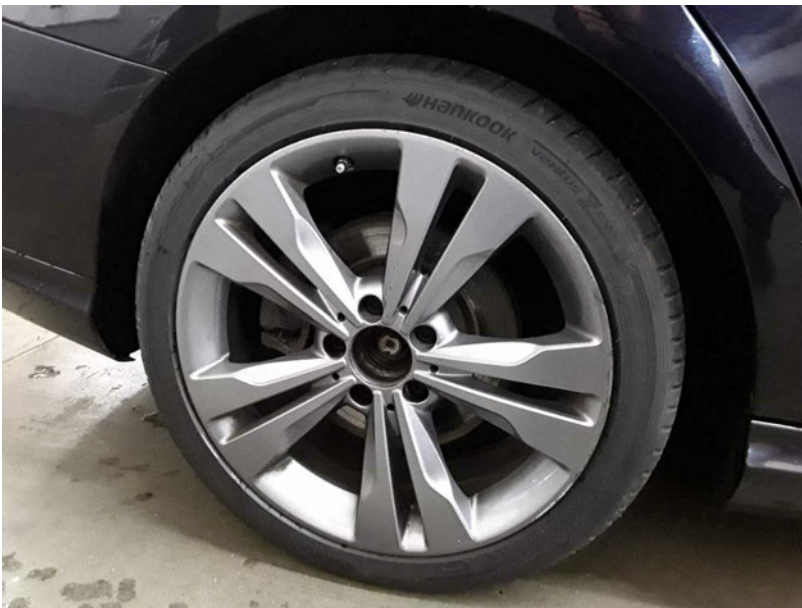
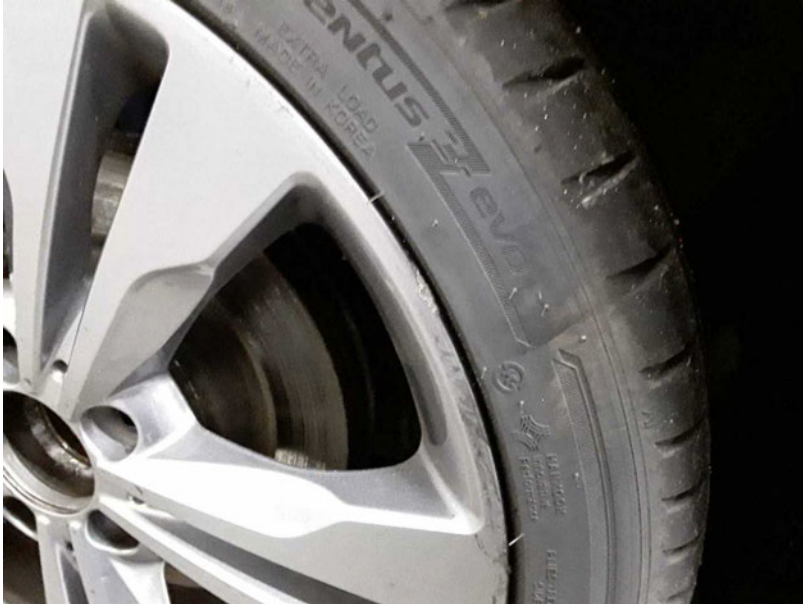
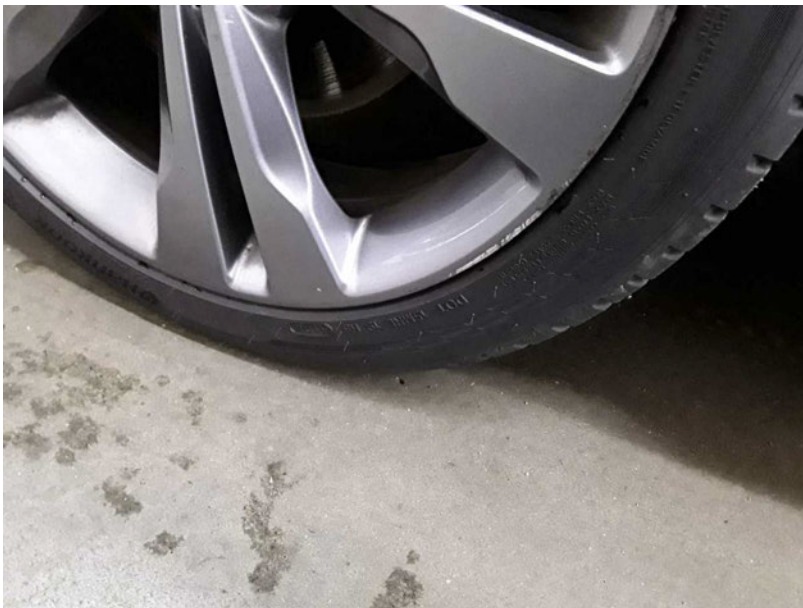
**Beschädigung #12:** Rad/Reifen: Leichtmetallfelge hinten rechts - verkratzt / verschürft - erneuern

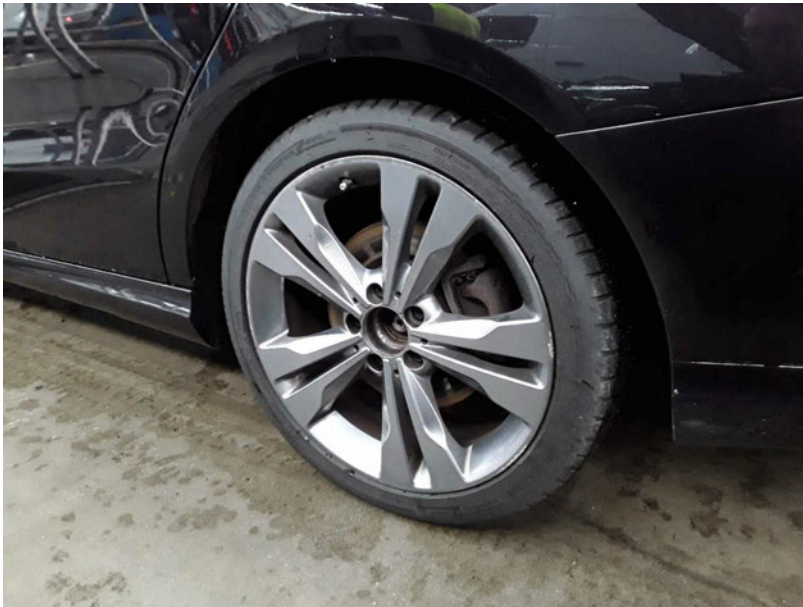
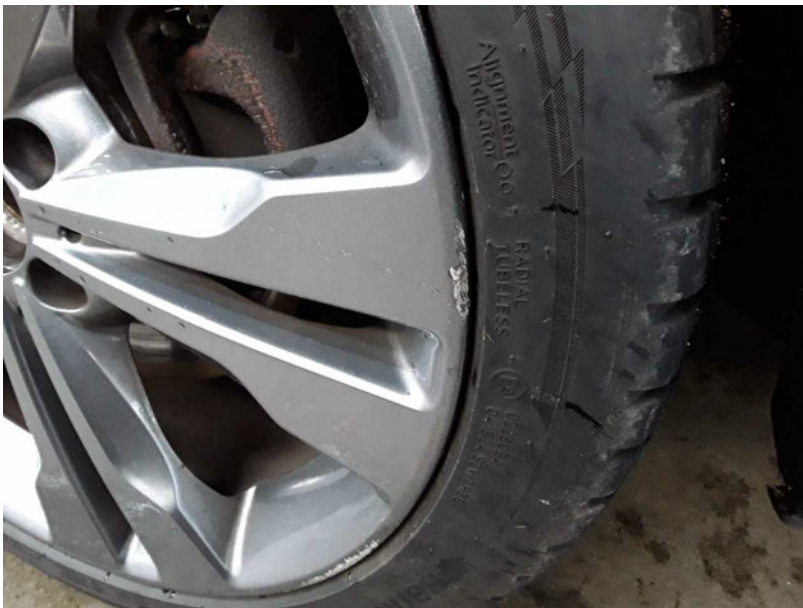
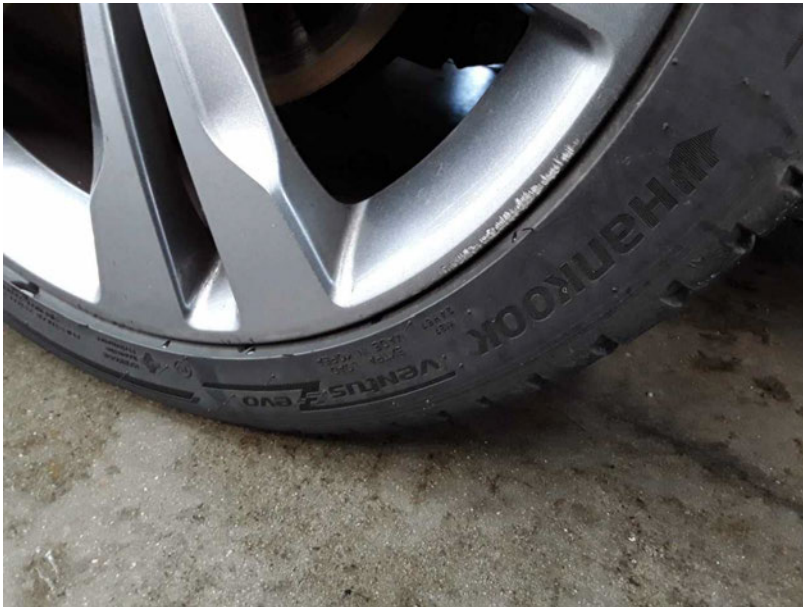
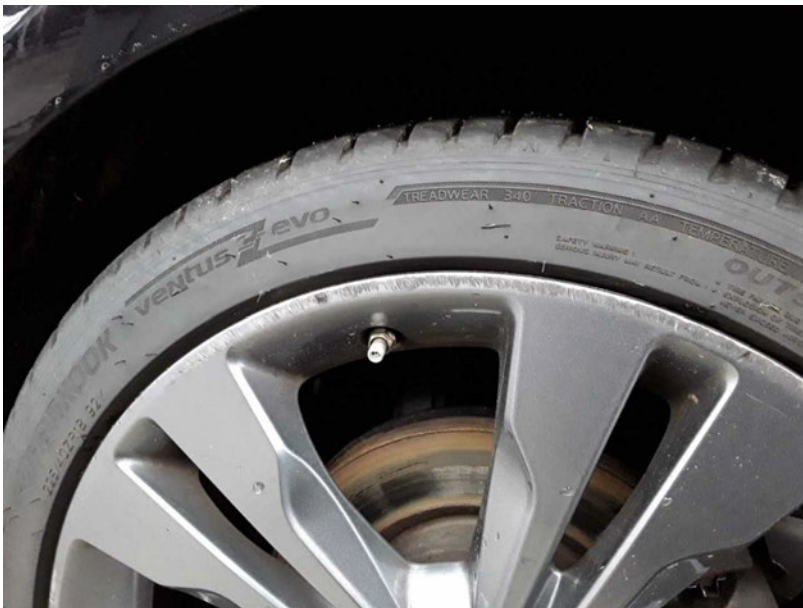
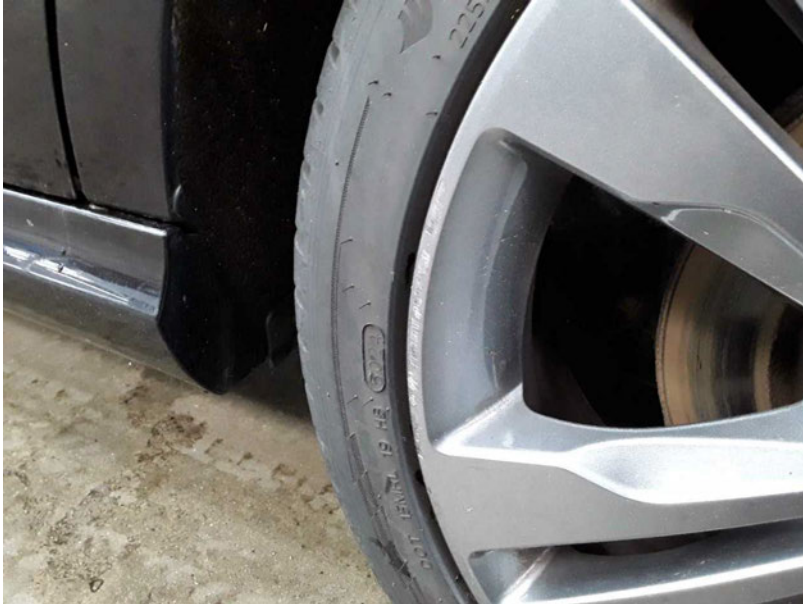
**Beschädigung #13:** Rad/Reifen: Leichtmetallfelge hinten links - verkratzt / verschürft - erneuern

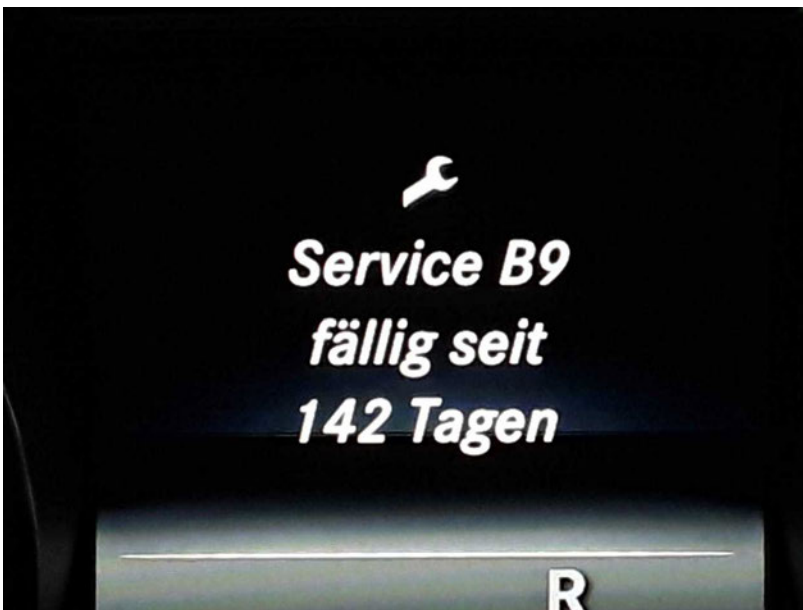
**Beschädigung #14:** Sonstiges: Inspektion/Wartung - fällig - durchführen

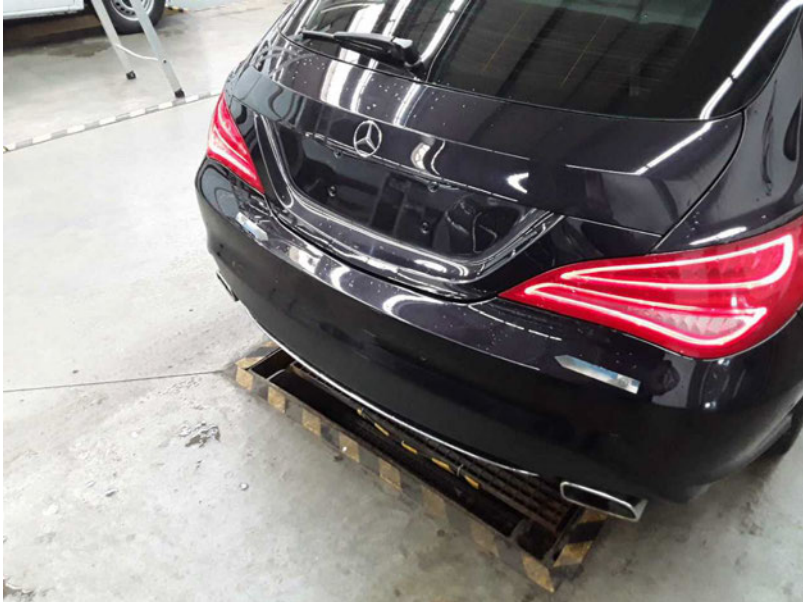
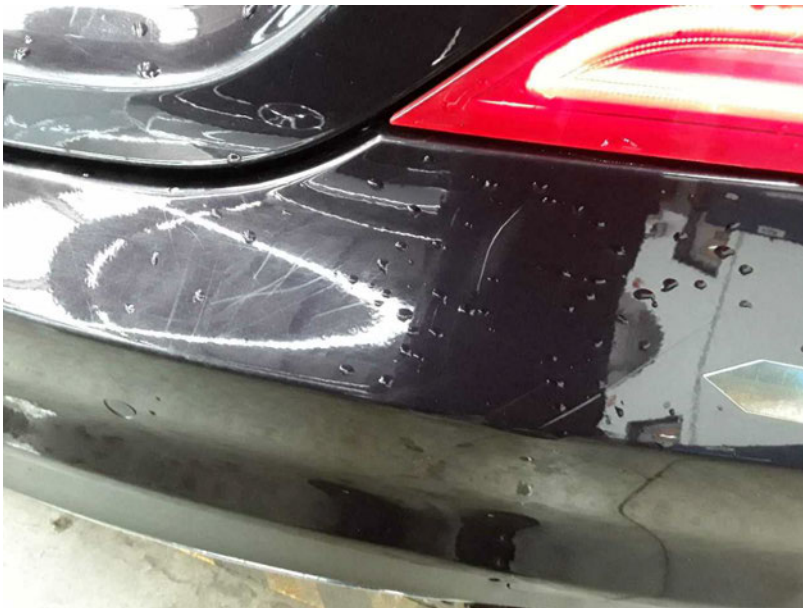
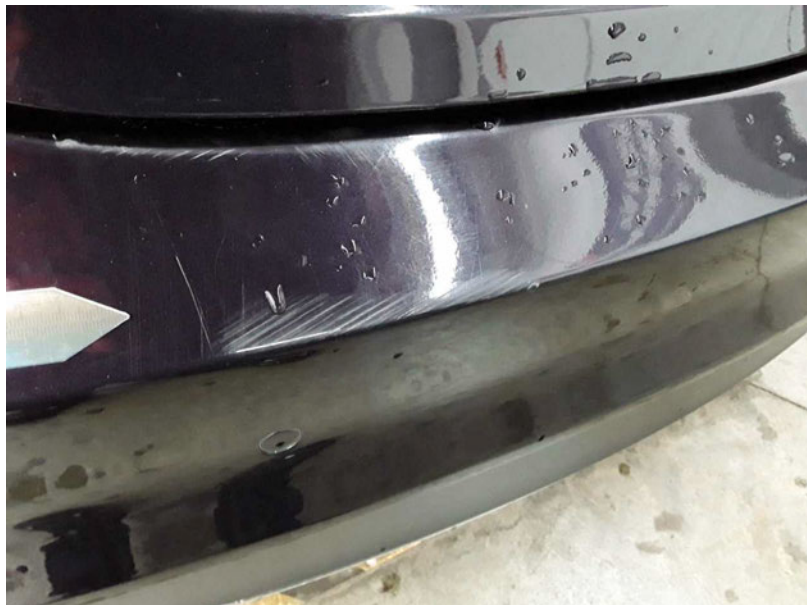
**Beschädigung #15:** Stossfänger hinten: Stossfänger mit Parktronic - Kratzer - lackieren

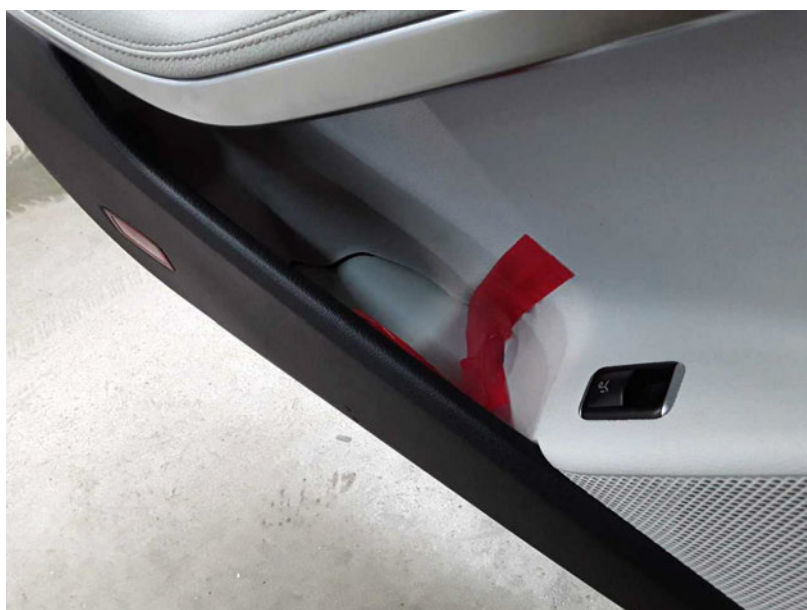
**Beschädigung #16:** Verkleidungen/Abdeckungen: Türverkleidung vorn links (Einlage) - fehlt - erneuern

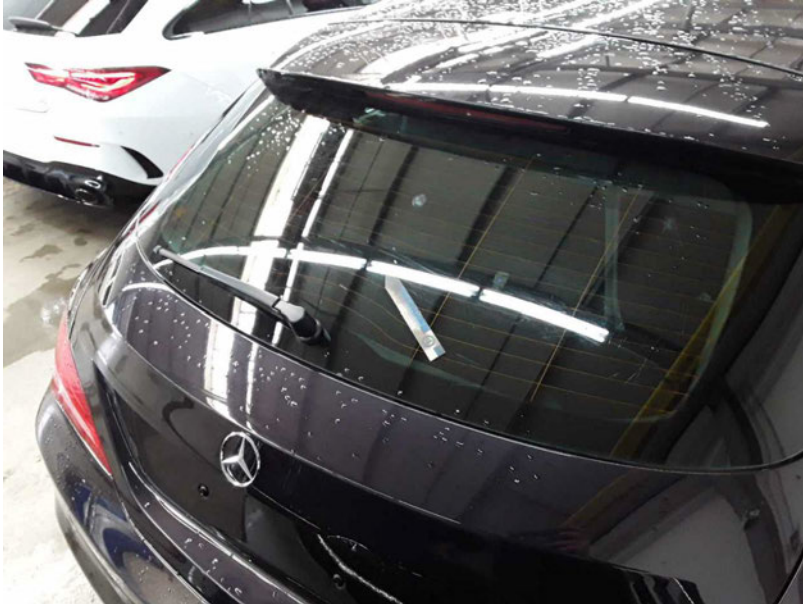
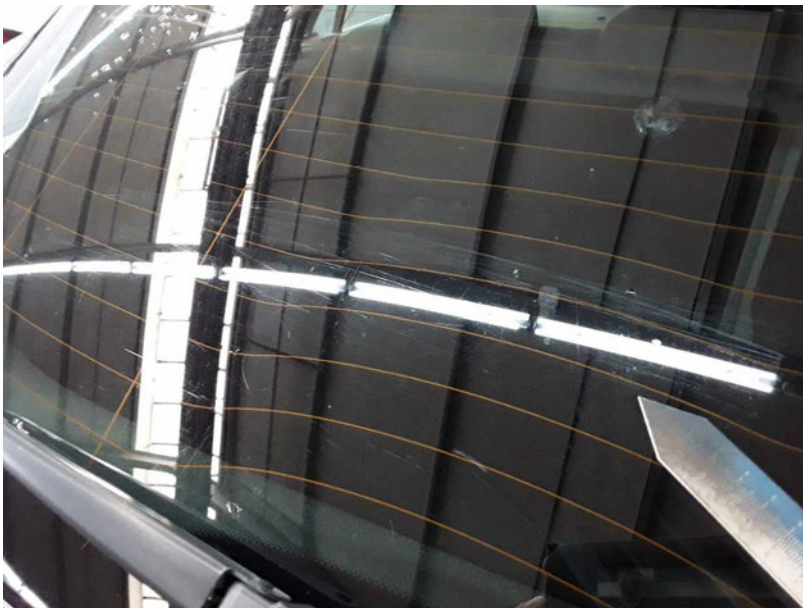
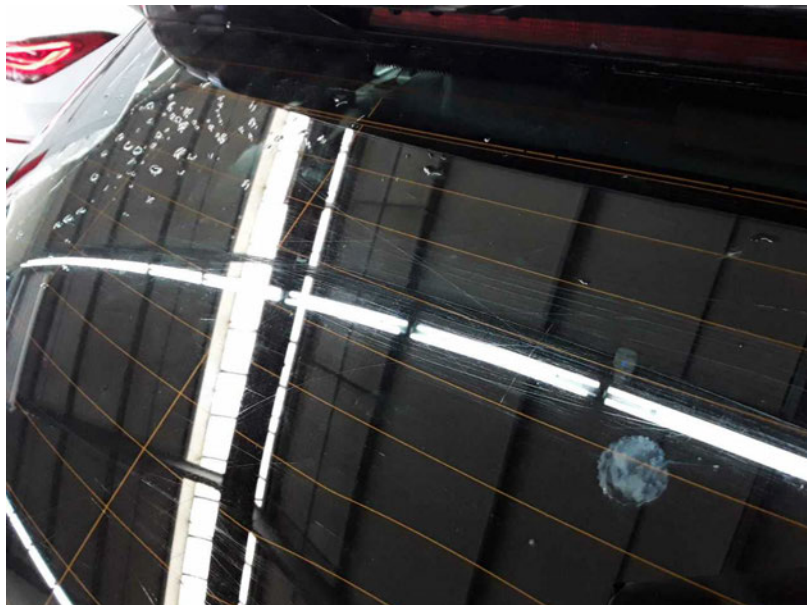
**Beschädigung #17:** Verglasung: Heckscheibe getönt - Kratzer - erneuern

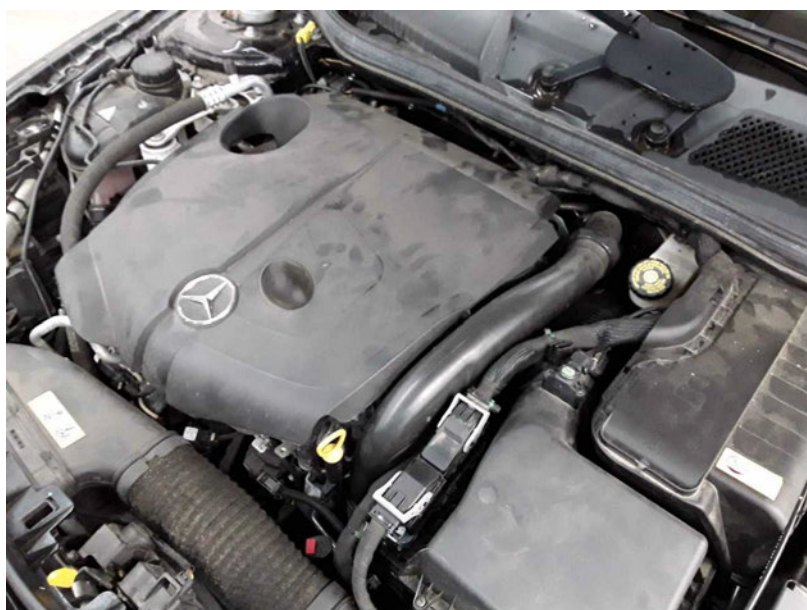
**Beschädigung #18:** Motor: Motor (KV: Lagerung Turbowelle ausgeschlagen - Turbolader) - Geräusch - erneuern
