WF0KXXWPCHNL41787

## Zustandsbericht

**TÜV SÜD Auto Service GmbH**  
Römeräcker 1  
76351 Linkenheim - Hochstetten

Besichtigungsdatum: 29.07.2026  
**Protokollnummer: 46783626**  
Anlieferungsdatum: 30.07.2026

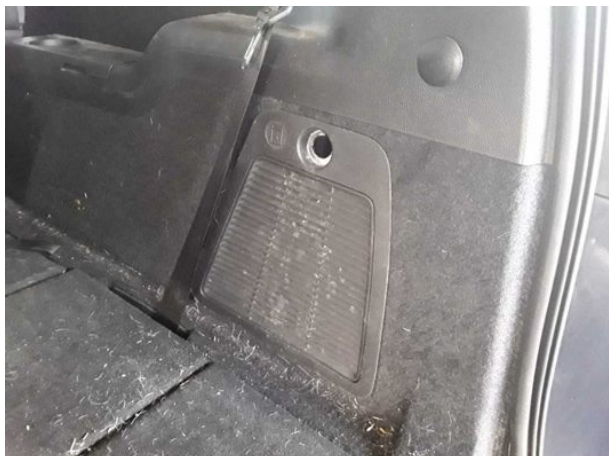
**Beschädigung #2:** Verkleidungen/Abdeckungen:  
Kofferraumverkleidung (Deckel rechts) - beschädigt - erneuern

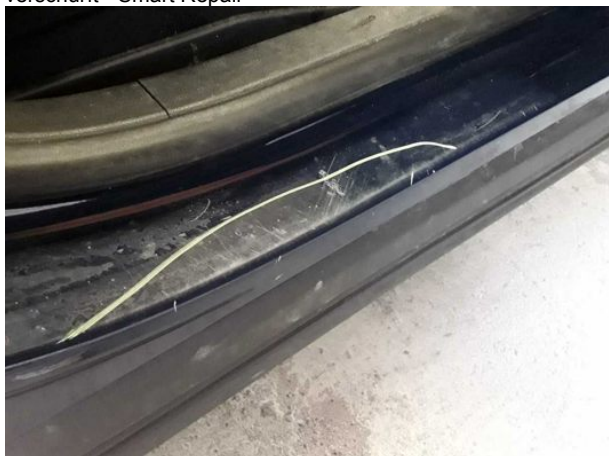
**Beschädigung #4:** Schweller rechts: Einstieg - verkratzt /  
verschürft - Smart Repair

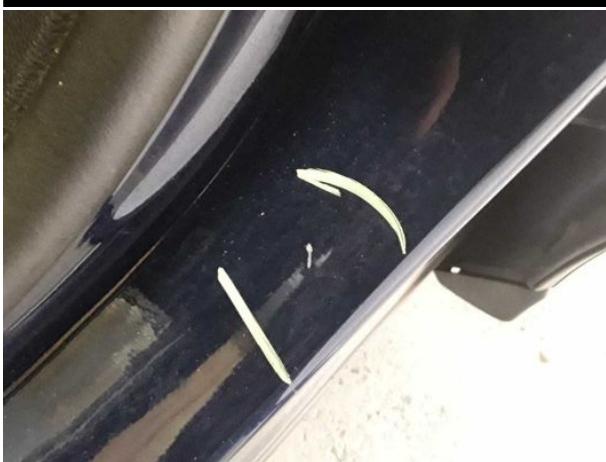
**Beschädigung #5:** Schweller links: Einstieg - verkratzt / verschürft - Smart Repair

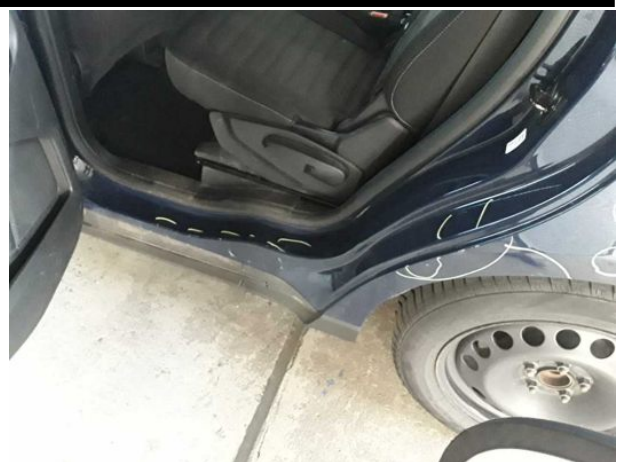
**Beschädigung #6:** Seitenwand links: Einstieg - verkratzt / verschürft - Smart Repair

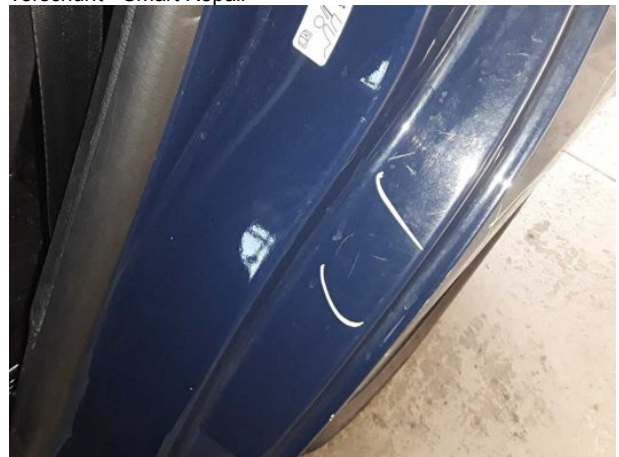
**Beschädigung #6:** Seitenwand links: Einstieg - verkratzt / verschürft - Smart Repair

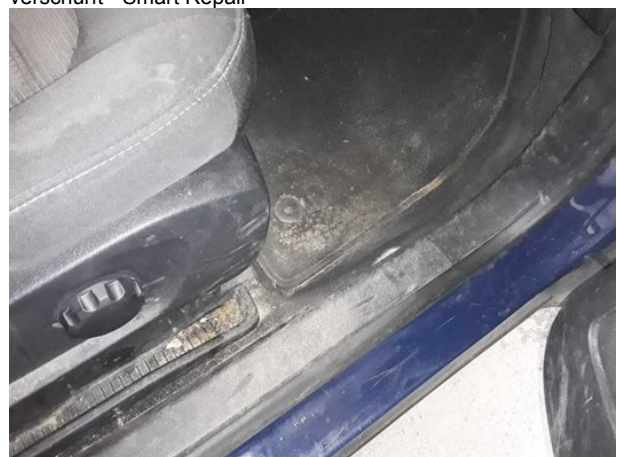
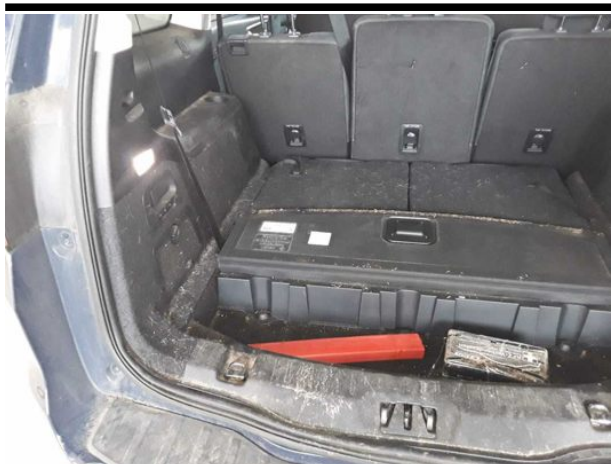
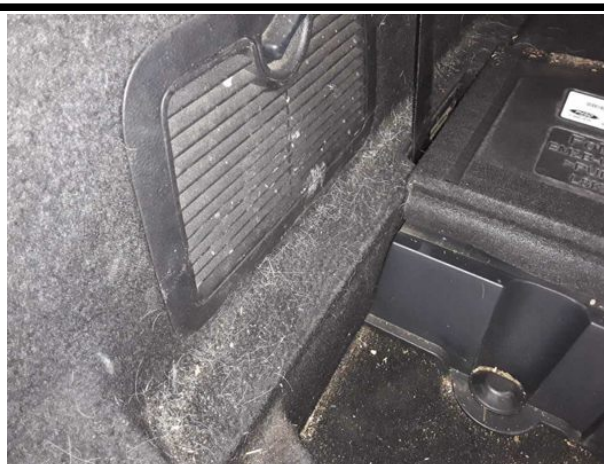
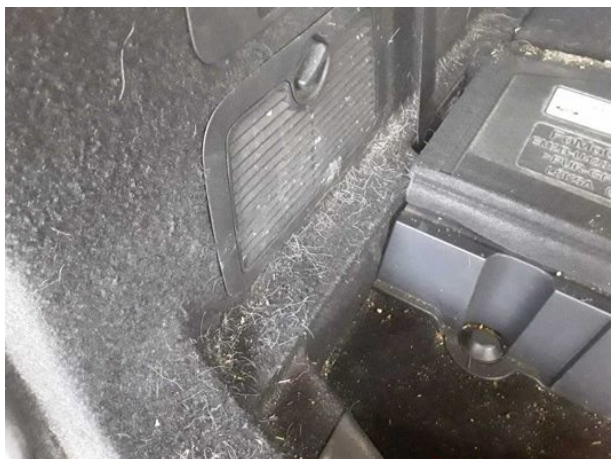
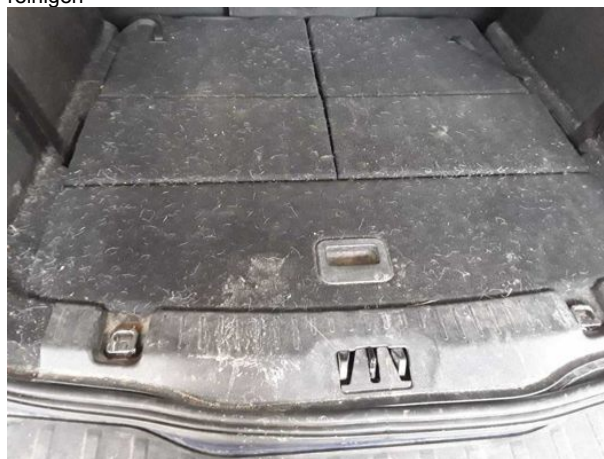
**Beschädigung #7:** Interieur: Innenraum - verschmutzt - reinigen

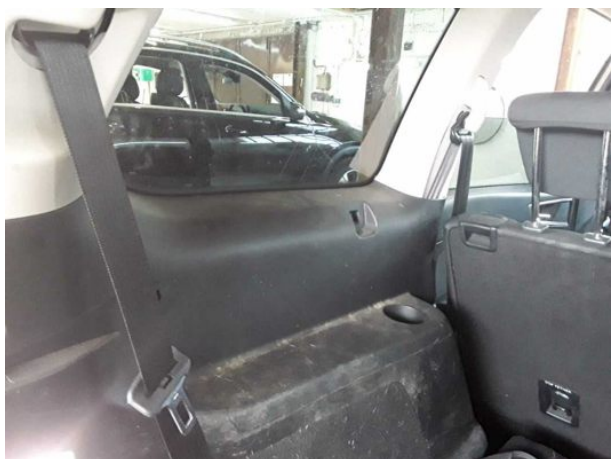
**Beschädigung #8:** Interieur: Hutablage (Fehlt) - erneuern

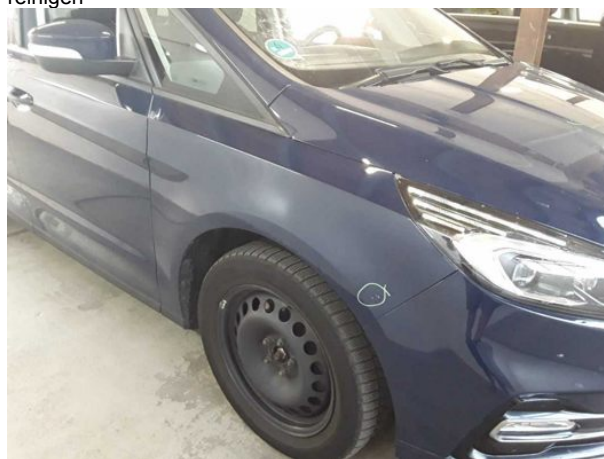
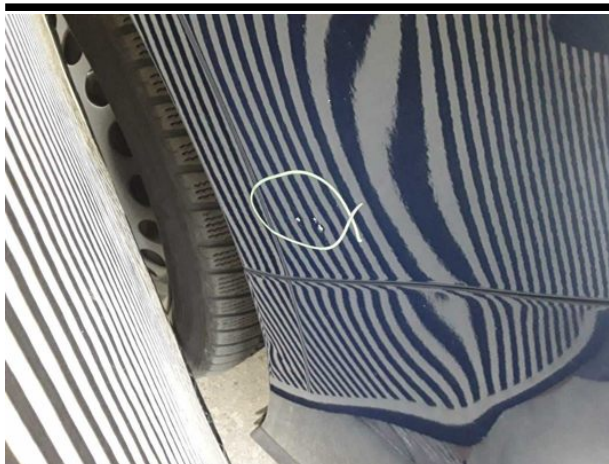
**Beschädigung #9:** Kotflügel rechts: Kotflügel rechts - Delle / Lackschaden - instandsetzen und lackieren

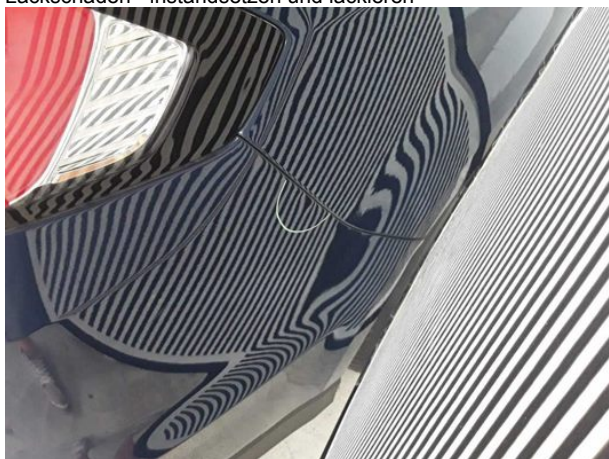
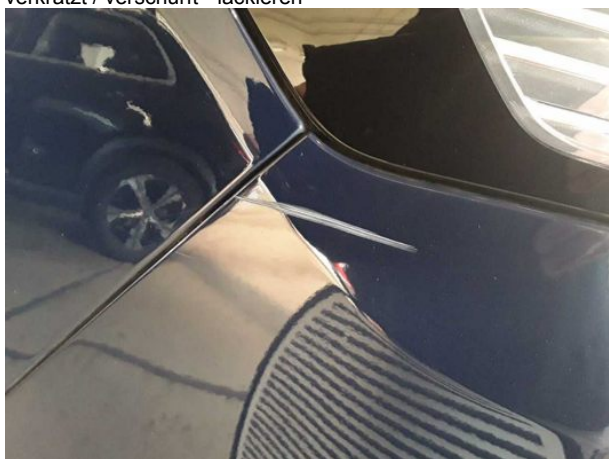
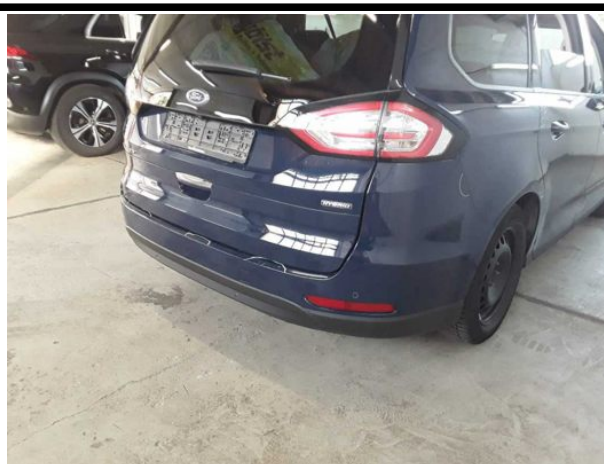
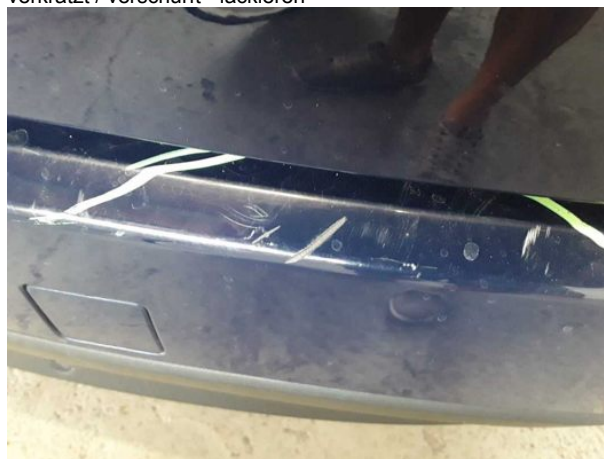
**Beschädigung #10:** Stossfänger hinten: Stossfänger hinten - verkratzt / verschürft - lackieren

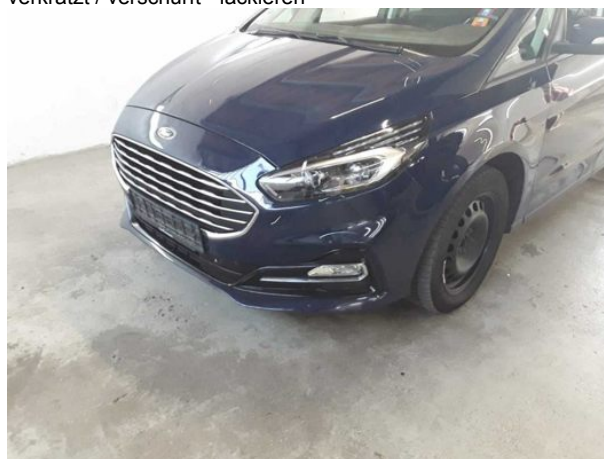
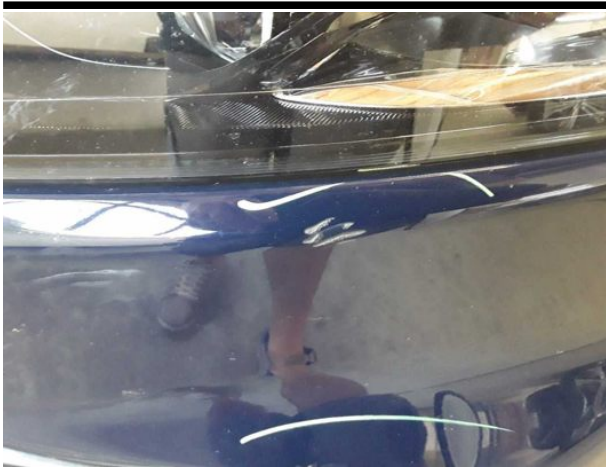
**Beschädigung #11:** Stossfänger vorn: Stossfänger vorn - verkratzt / verschürft - lackieren

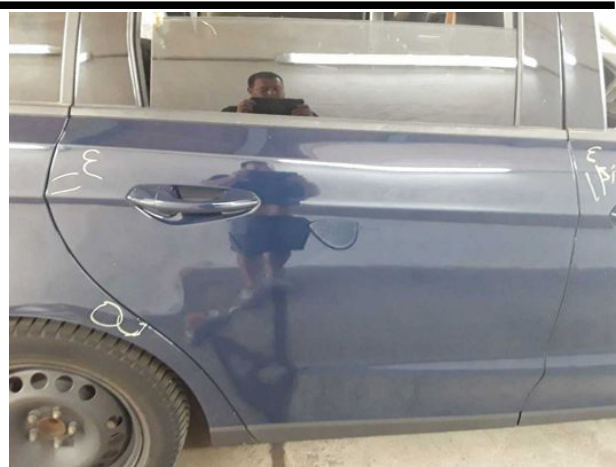
**Beschädigung #12:** Tür hinten rechts: Tür - verkratzt / verschürft - lackieren

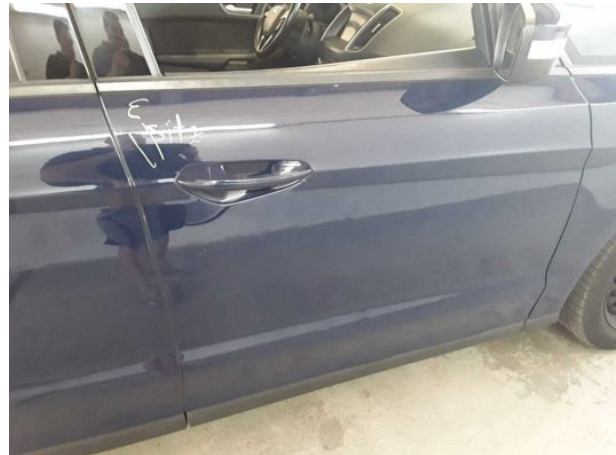
**Beschädigung #13:** Tür vorn rechts: Tür - verkratzt / verschürft - lackieren

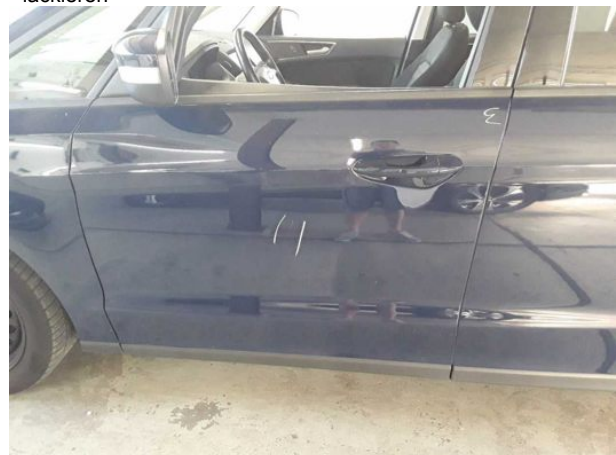
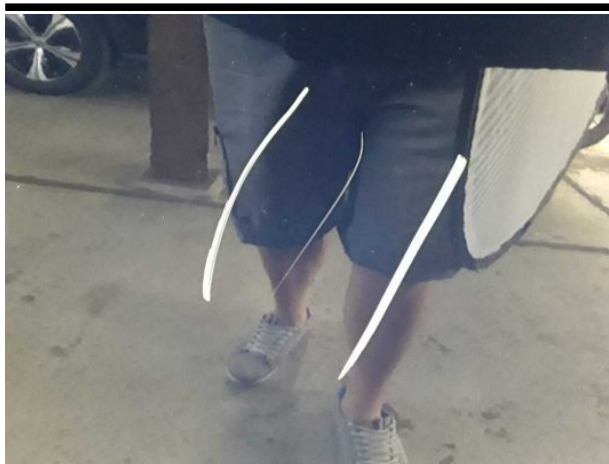
**Beschädigung #14:** Tür vorn links: Tür - verkratzt / verschürft - lackieren

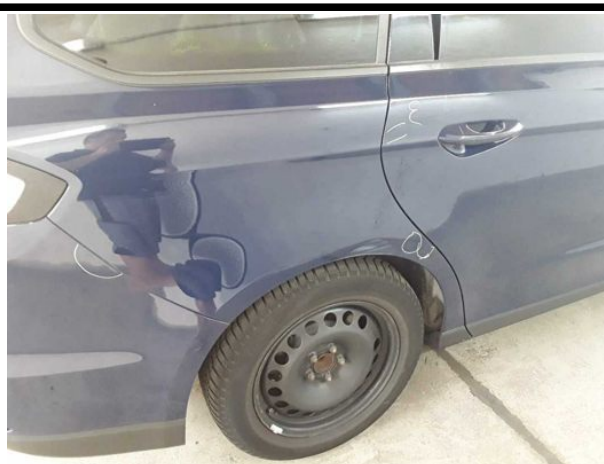
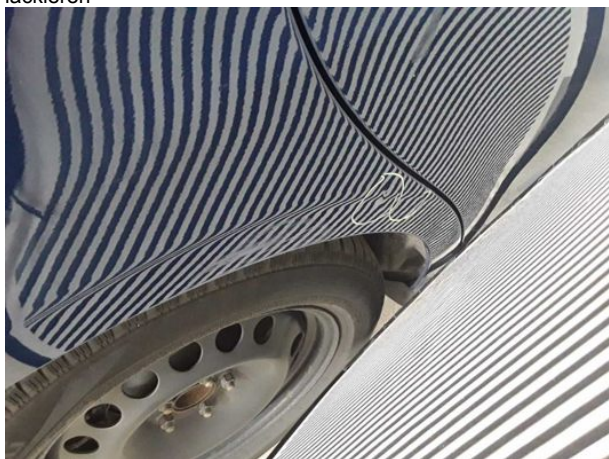
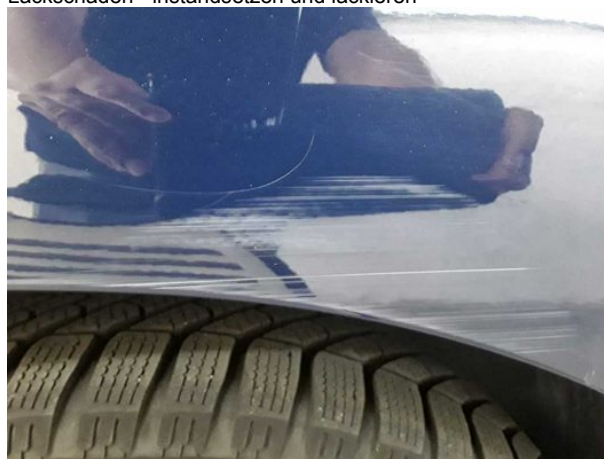
**Beschädigung #15:** Seitenwand rechts: Seitenwand - Delle / Lackschaden - instandsetzen und lackieren

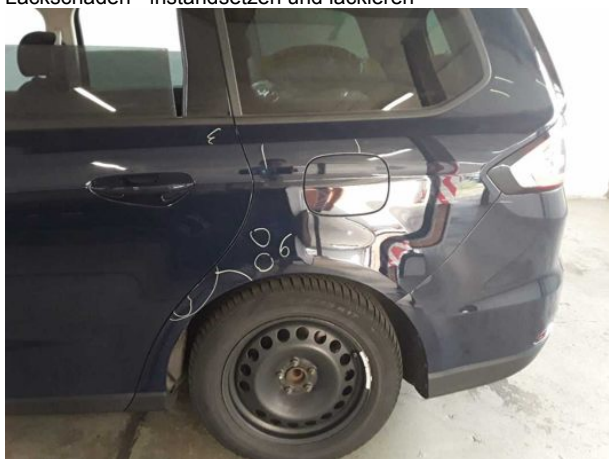
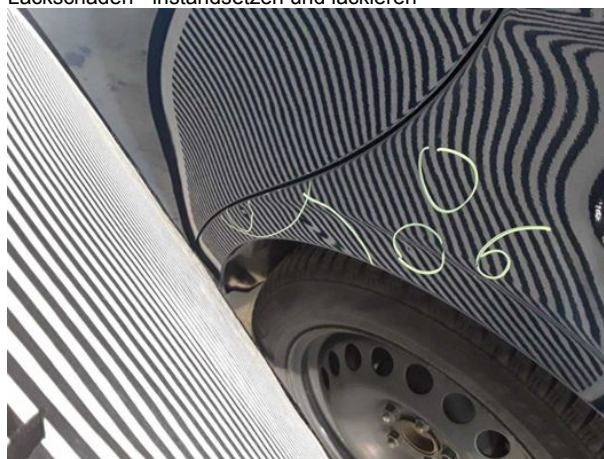
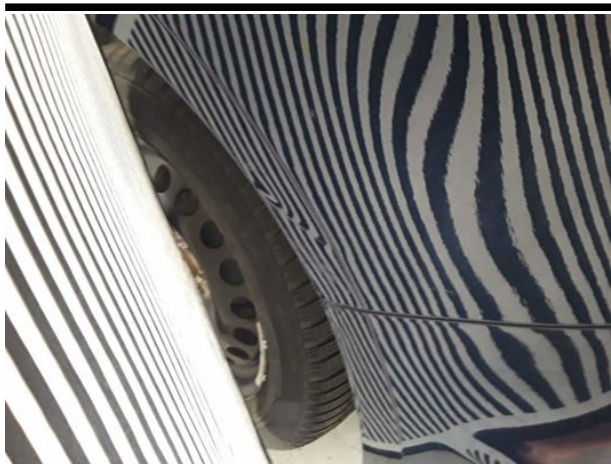
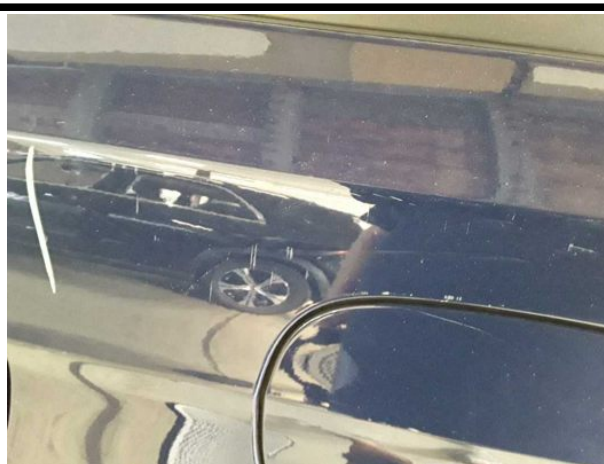
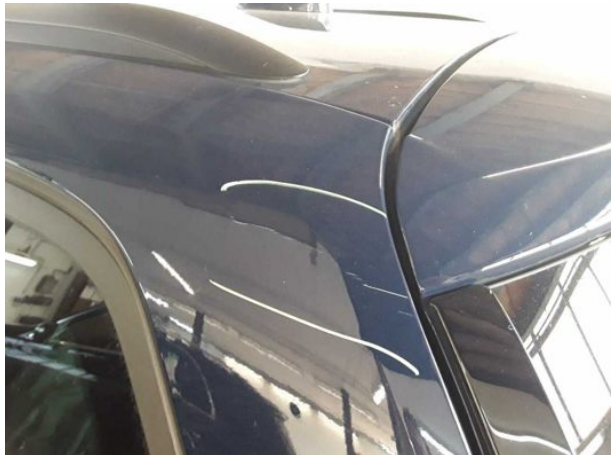
**Beschädigung #16:** Seitenwand links: Seitenwand - Delle / Lackschaden - instandsetzen und lackieren

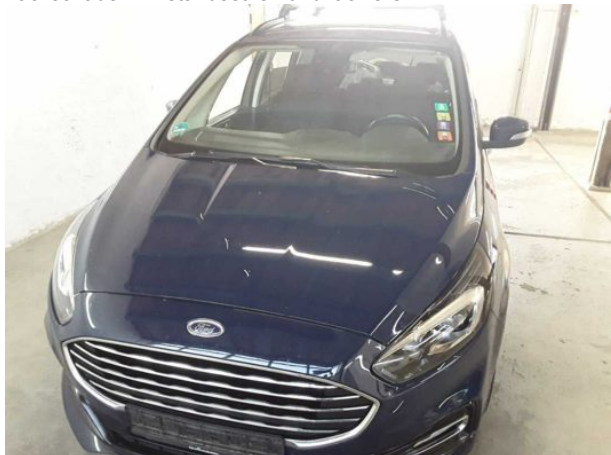
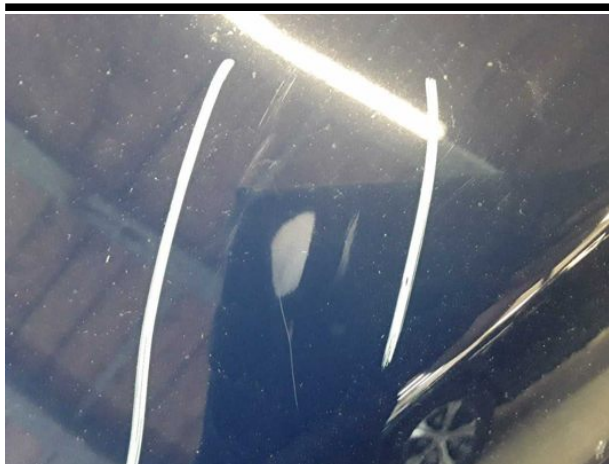
**Beschädigung #17:** Motorhaube: Motorhaube - verkratzt / verschürft - lackieren

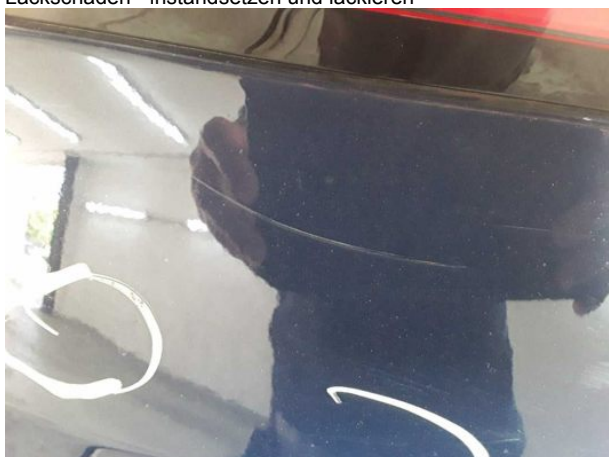
**Beschädigung #18:** Heckklappe/-tür: Heckklappe - Delle / Lackschaden - instandsetzen und lackieren
