» Übersicht

Auftrags-Nr: 1002414872
Besichtigt am: 22.04.2026 11:09
Berichts-Nr: 10478083
FIN: WVVZZZCD0RW831251

» Fahrzeugdaten

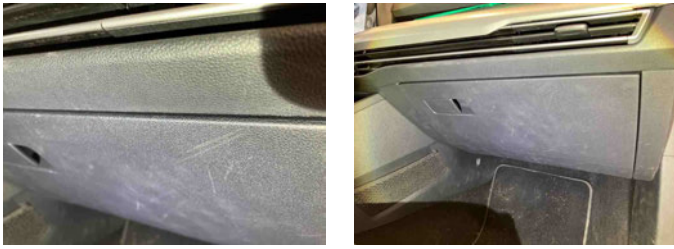
1 - Handschuhfach Deckel - Kratzer - Akzeptabel (Gebrauchsspur)

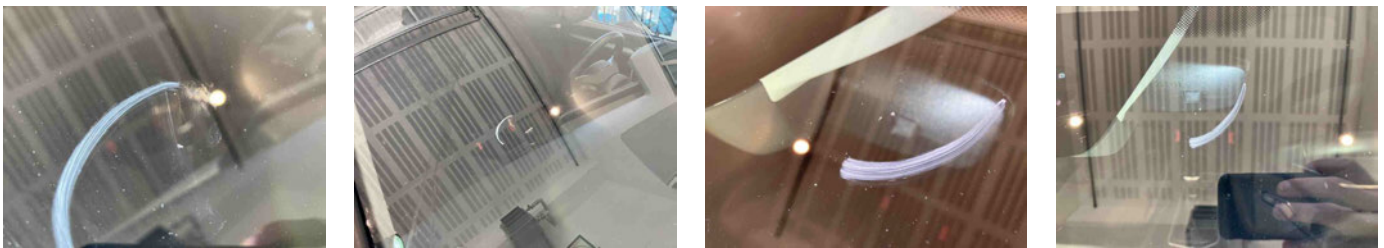
2 - Windschutzscheibe - Steinschlag - Akzeptabel (Gebrauchsspur)

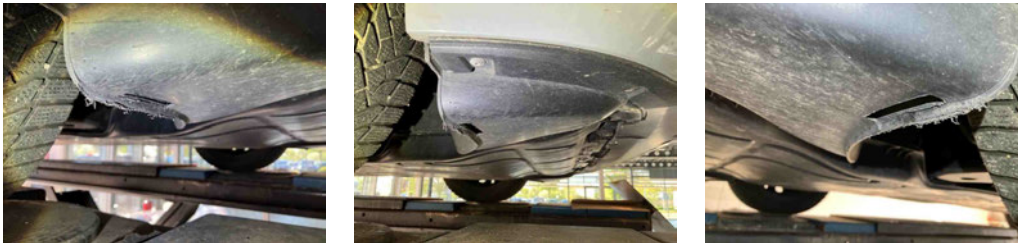
3 - Stoßfängerspoiler vorne - Kratzer - Akzeptabel (Gebrauchsspur)

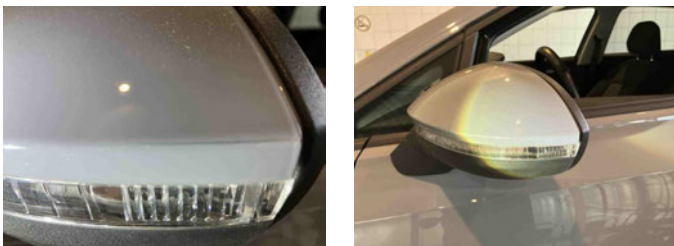
4 - Außenspiegel Gehäuse links - Kratzer - Akzeptabel (Gebrauchsspur)

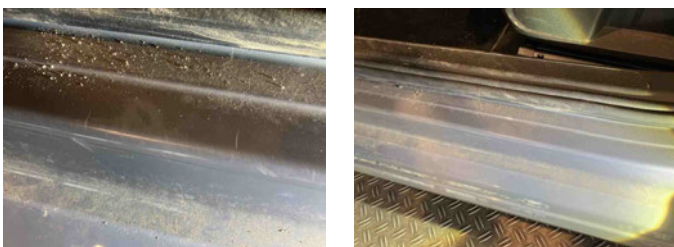
5 - Einstiegsschweller vorne links - Kratzer - Akzeptabel (Gebrauchsspur)

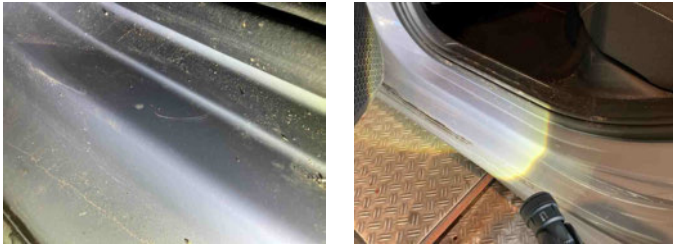
6 - Einstiegsschweller hinten links - Kratzer - Akzeptabel (Gebrauchsspur)

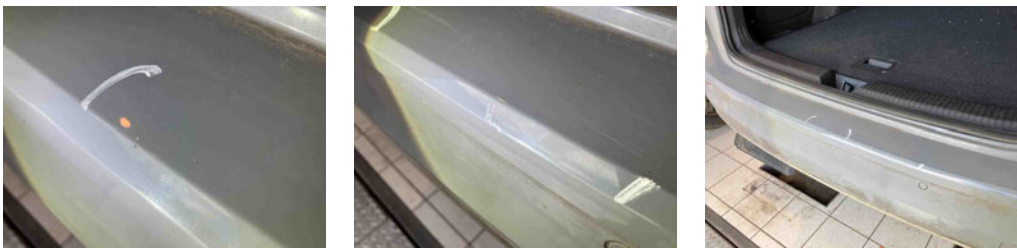
7 - Stoßfänger hinten - Kratzer - Akzeptabel (Gebrauchsspur)

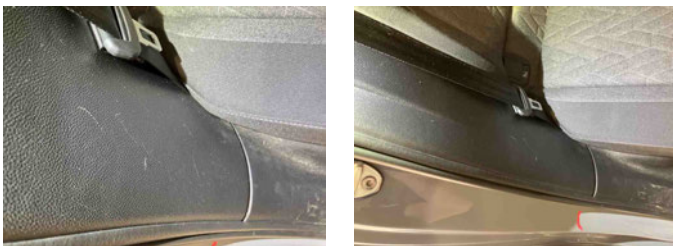
8 - Einstieg Verkleidung hinten rechts - Kratzer - Akzeptabel (Gebrauchsspur)

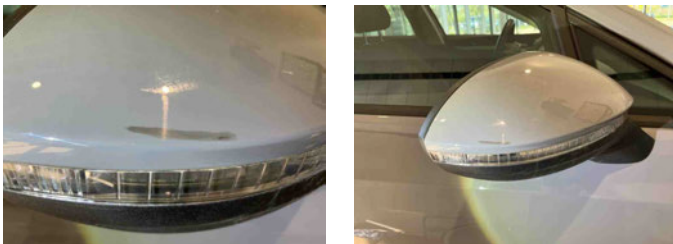
9 - Außenspiegel Gehäuse rechts - Anhaftung - Akzeptabel (Gebrauchsspur)
