# Zustandsbericht / Minderwertgutachten

Auftraggeber Mobilize Financial Services, eine Marke der RCI Banque S.A., Niederlassung  
Deutschland, Jagenbergstr. 1, 41468 Neuss  
Besichtigung 24.03.2026

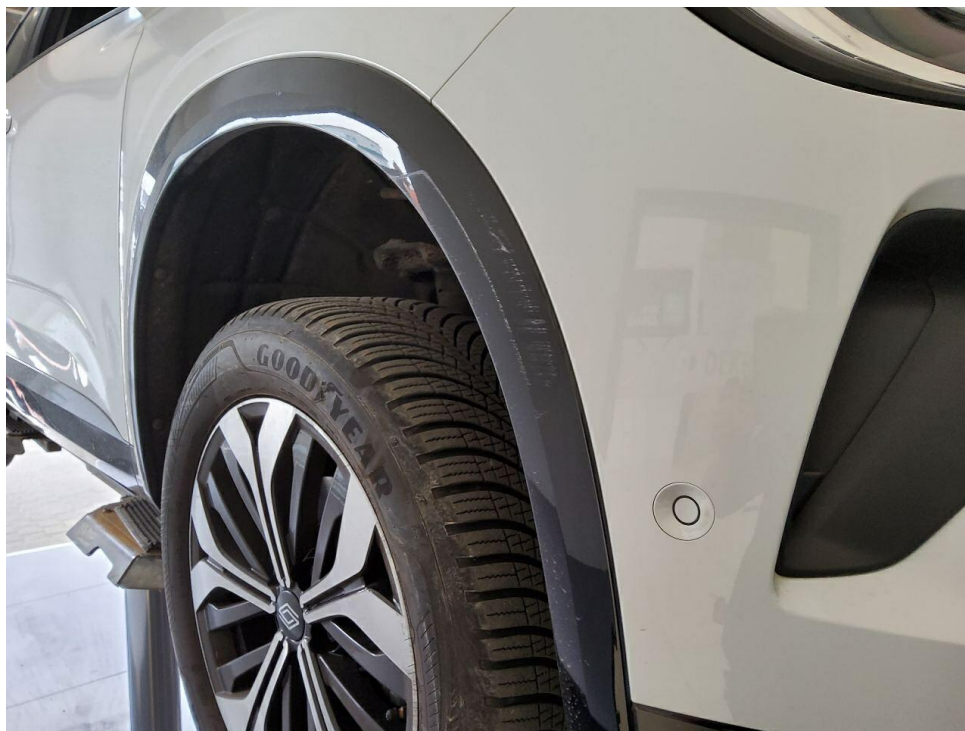
Bild 10 : Radlaufverkleidung vorn rechts verschrammt

1. Radlaufverkleidung vorn rechts  
verschrammt, erneuern (Bild 10, 11, 12)
2. Radlaufverkleidung hinten links  
verschrammt, erneuern (Bild 13, 14, 15)
3. Stoßfänger vorne Lackierung, zerkratzt,  
smart repair

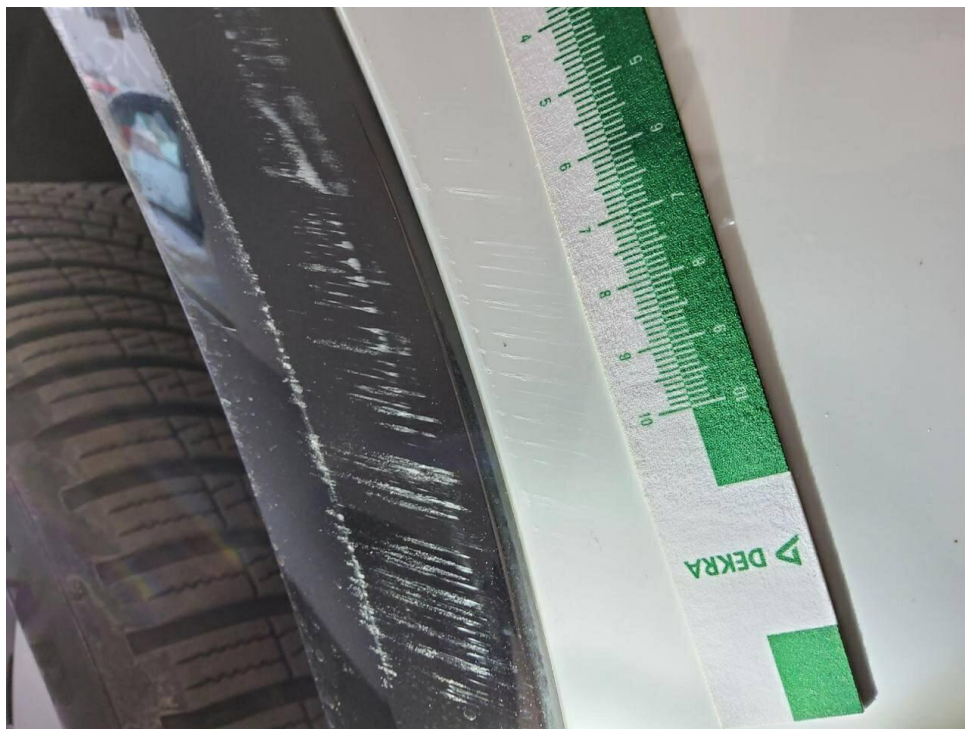
Bild 11 : Radlaufverkleidung vorn rechts verschrammt

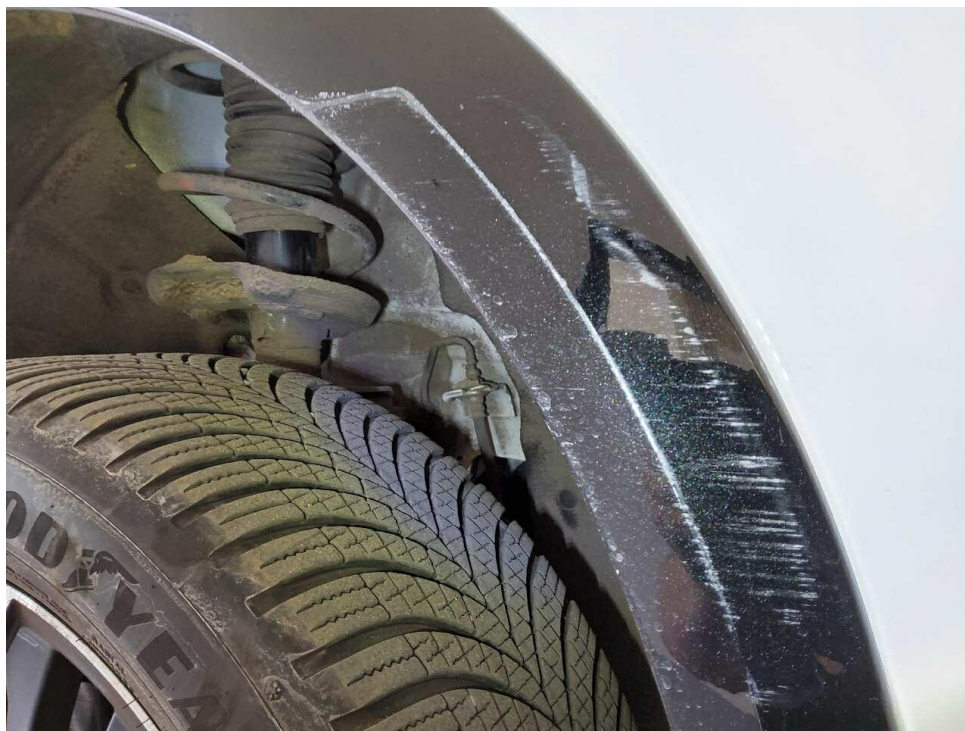
Bild 12 : Radlaufverkleidung vorn rechts verschrammt

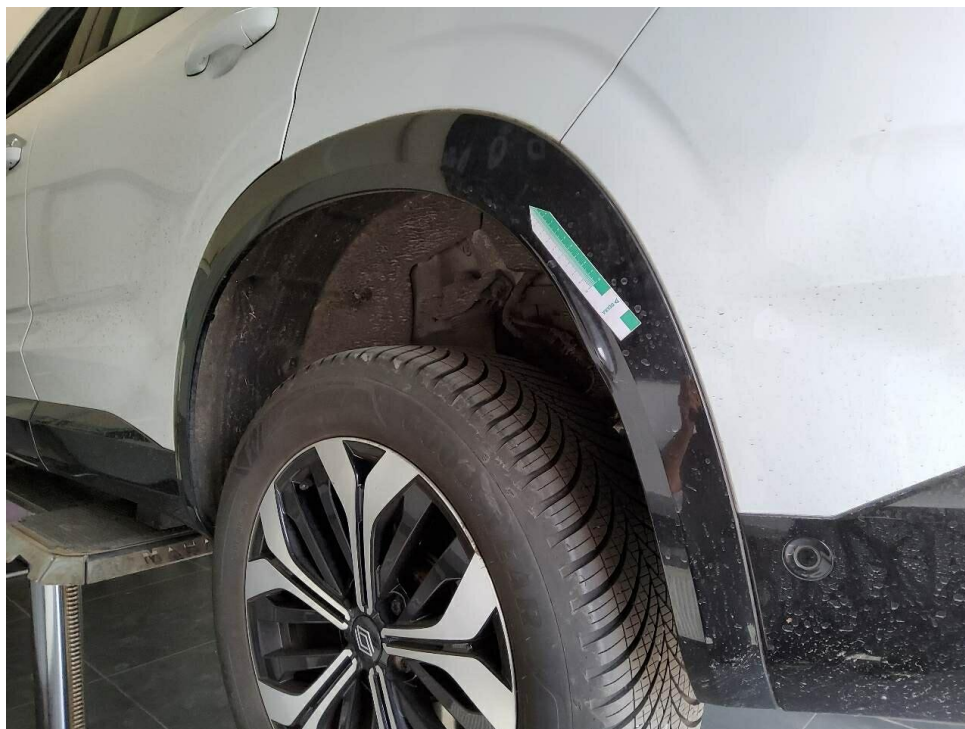
Bild 13 : Radlaufverkleidung hinten links verschrammt

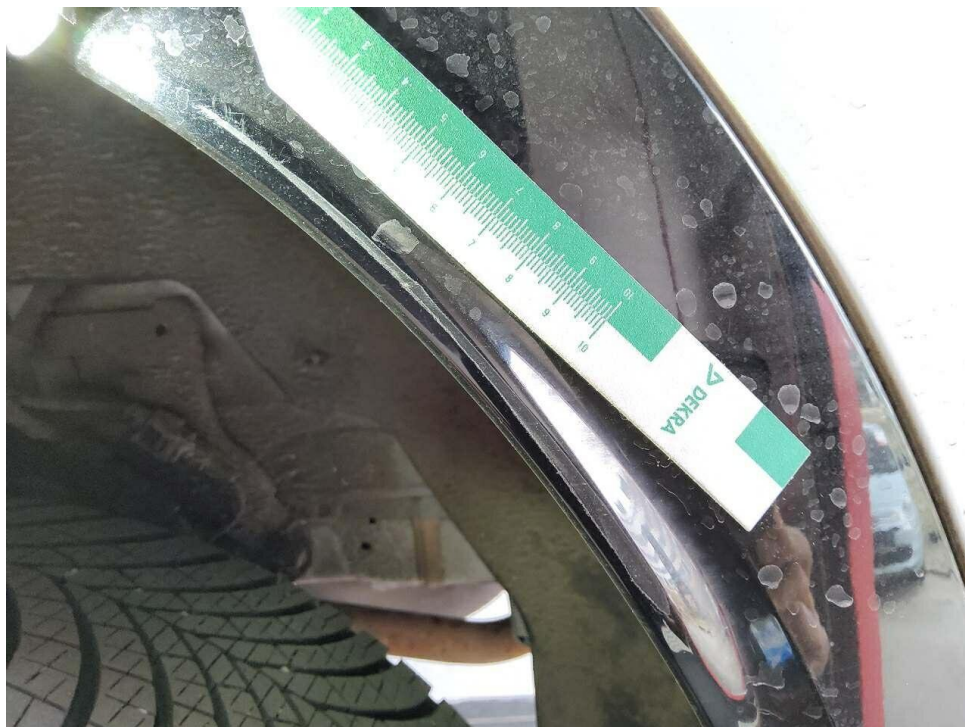
Bild 14 : Radlaufverkleidung hinten links verschrammt

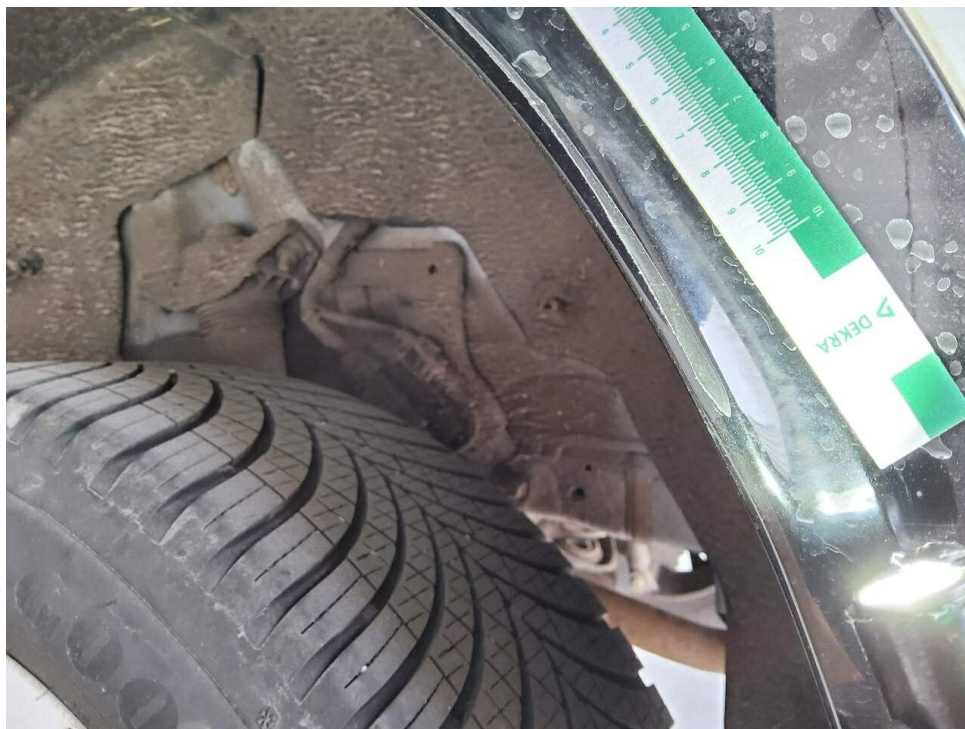
Bild 15 : Radlaufverkleidung hinten links verschrammt
