LVV Nr 439193
Hersteller Opel
Model Crossland/Crossland X
Variante Elegance 1.2
Listenpreis 15.776,47
VIN W0V7H9EDXM4363059
Erstzulassungsdatum 1.2.2022
Kennzeichen VIE P1789

Zustandsbericht/Minderwertgutachten-Leasing

Auftraggeber: Mobility Concept GmbH, Grünwalder Weg 34, 82041 Oberhaching
Besichtigung: 11.06.2026

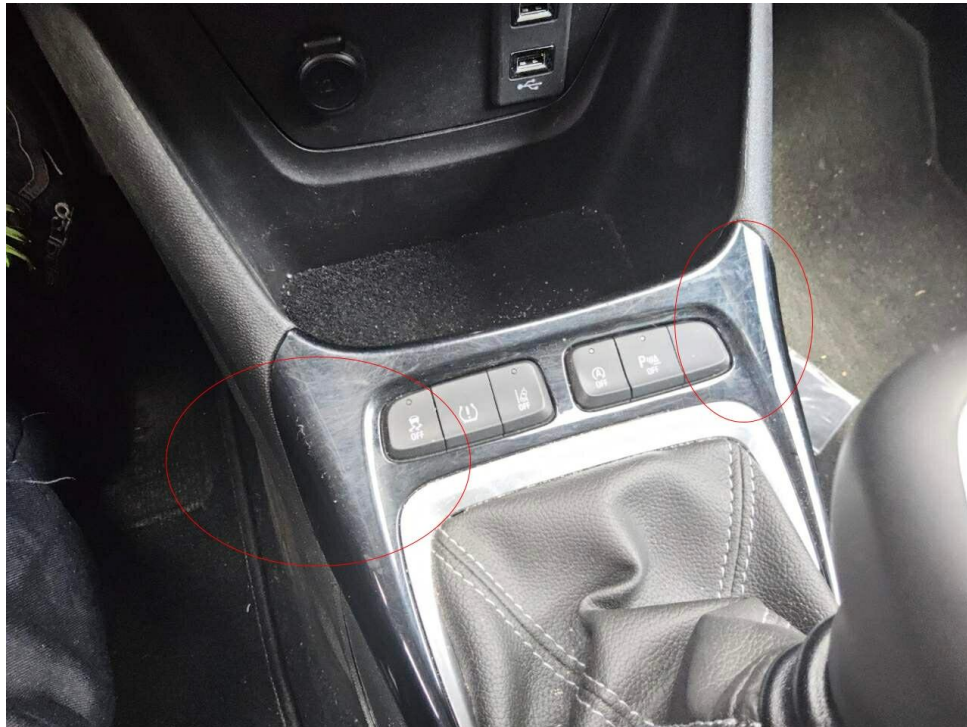
Bild 13 : Mittelkonsole unten, zerkratzt, Gebrauchsspur

Frontscheibe, Steinschlag, Gebrauchsspur (Bild 15, 16, 17)
Motorhaube Lackierung, Umweltschaden, polieren (Bild 18, 19)
Kotflügel vorne links Zierleiste, zerkratzt, Gebrauchsspur (Bild 72, 73)
Tür vorne links Einstieg Lackierung, zerkratzt, Gebrauchsspur (Bild 61, 62)
Tür hinten links Einstieg Lackierung, zerkratzt, Gebrauchsspur (Bild 55, 56, 57)
Stoßfänger hinten Lackierung, zerkratzt, polieren (Bild 47, 48)
Heckklappe Lackierung, zerkratzt, polieren (Bild 45, 46)
Heckklappe, eingedellt, Gebrauchsspur (Bild 44)
Tür vorne rechts Einstieg Lackierung, zerkratzt, Gebrauchsspur (Bild 29, 30)
Außenspiegel rechts Lackierung, zerkratzt, polieren (Bild 23)
Felge vorne rechts Lackierung, zerkratzt, Gebrauchsspur (Bild 20)
Kotflügel vorne rechts Lackierung, zerkratzt, polieren (Bild 21, 22)
Mittelkonsole unten, zerkratzt, Gebrauchsspur (Bild 13)

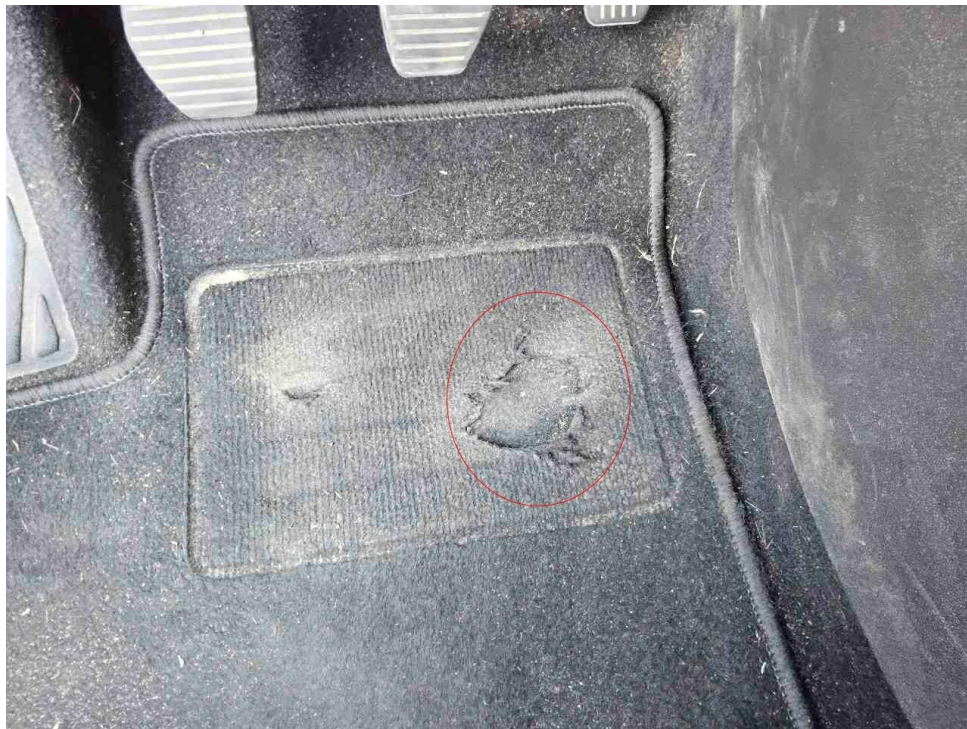
Bild 14 : Fußmatte vorne links, eingerissen

1. Tirefit, abgelaufen, erneuern (Bild 74)
2. Fußmatte vorne links, eingerissen, erneuern (Bild 14)
3. Kotflügel hinten rechts Zierleiste, zerkratzt, erneuern (Bild 36, 37)

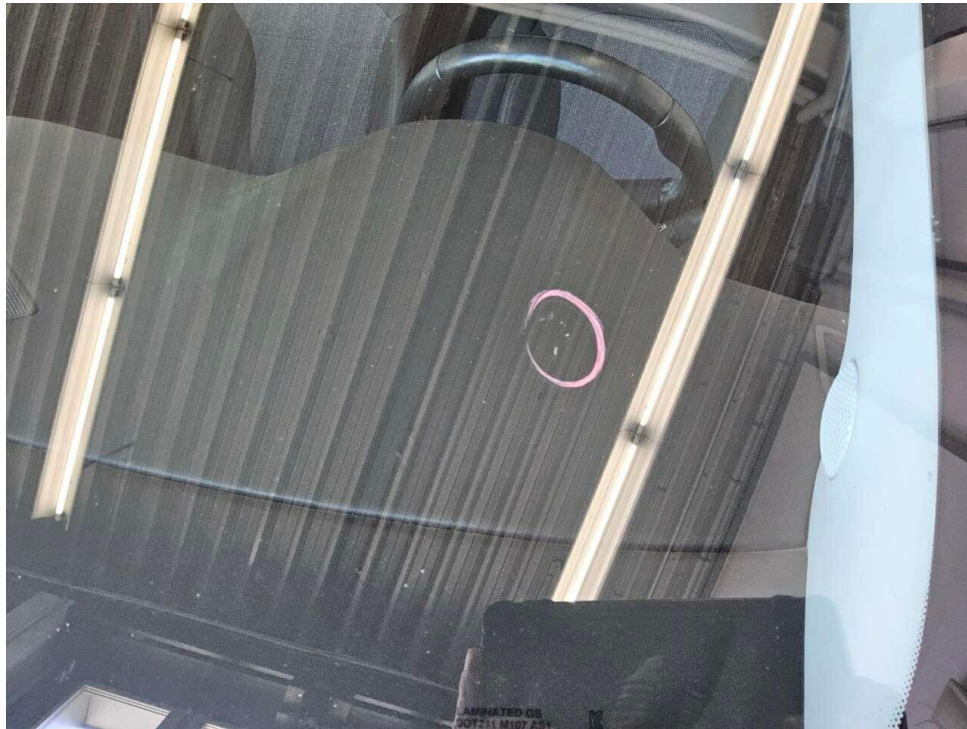
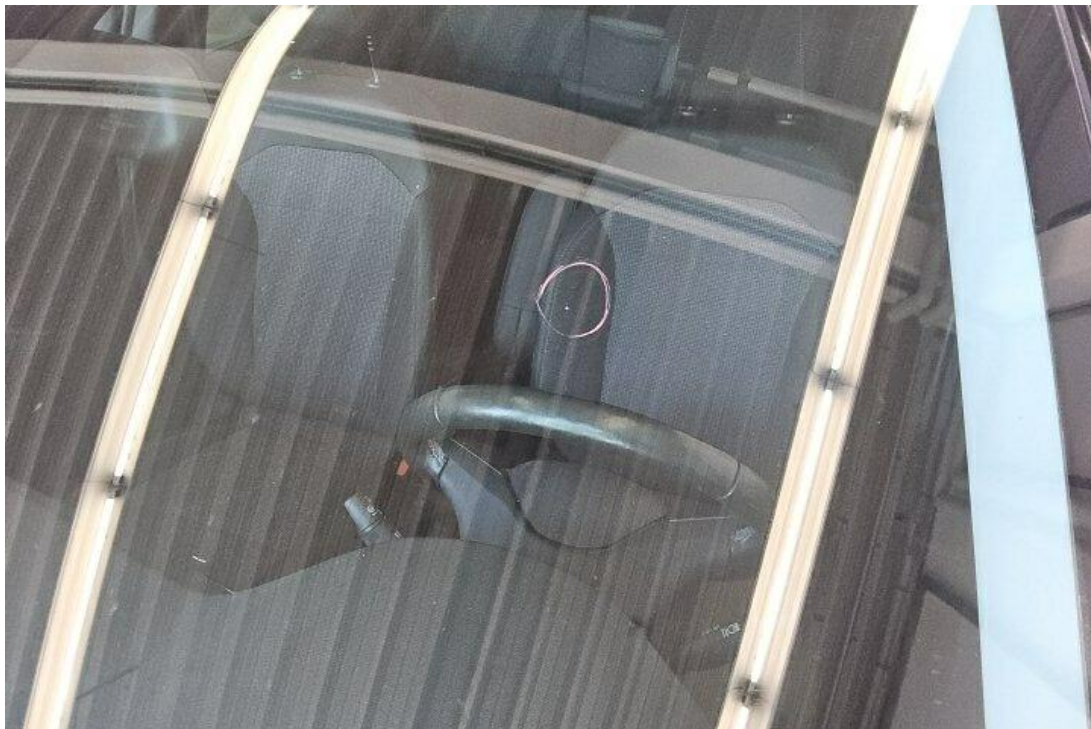
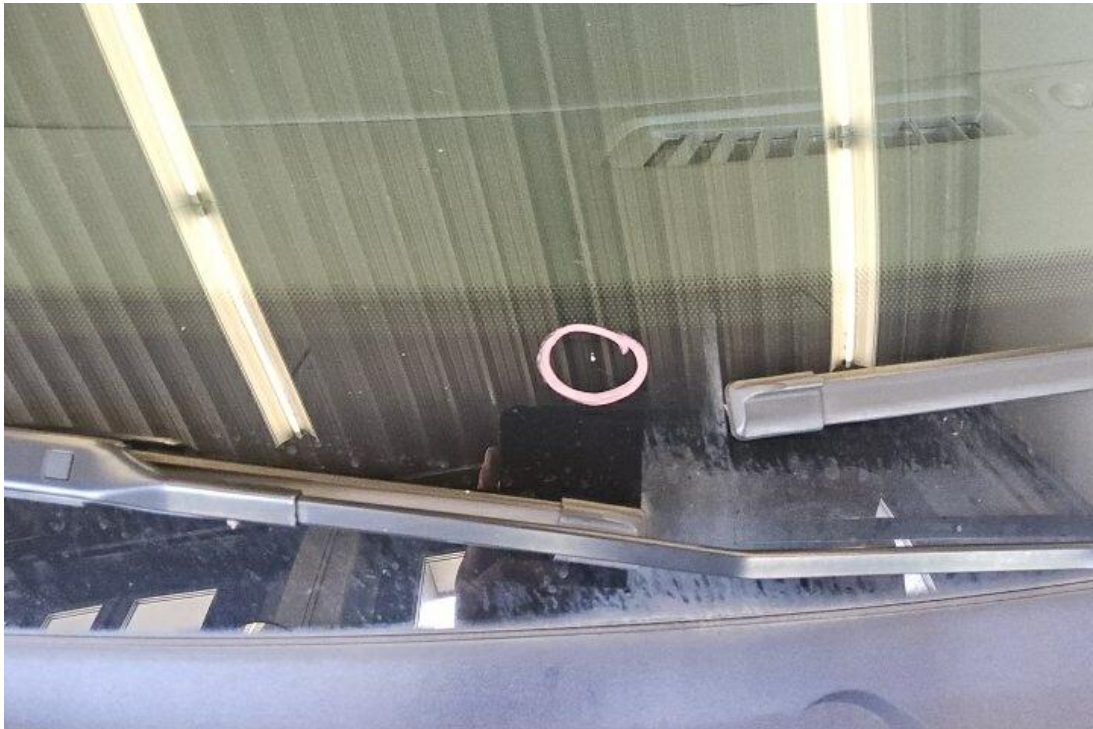
Bild 15 : Frontscheibe, Steinschlag, Gebrauchsspur

Bild 16 : Frontscheibe, Steinschlag, Gebrauchsspur

Bild 17 : Frontscheibe, Steinschlag, Gebrauchsspur

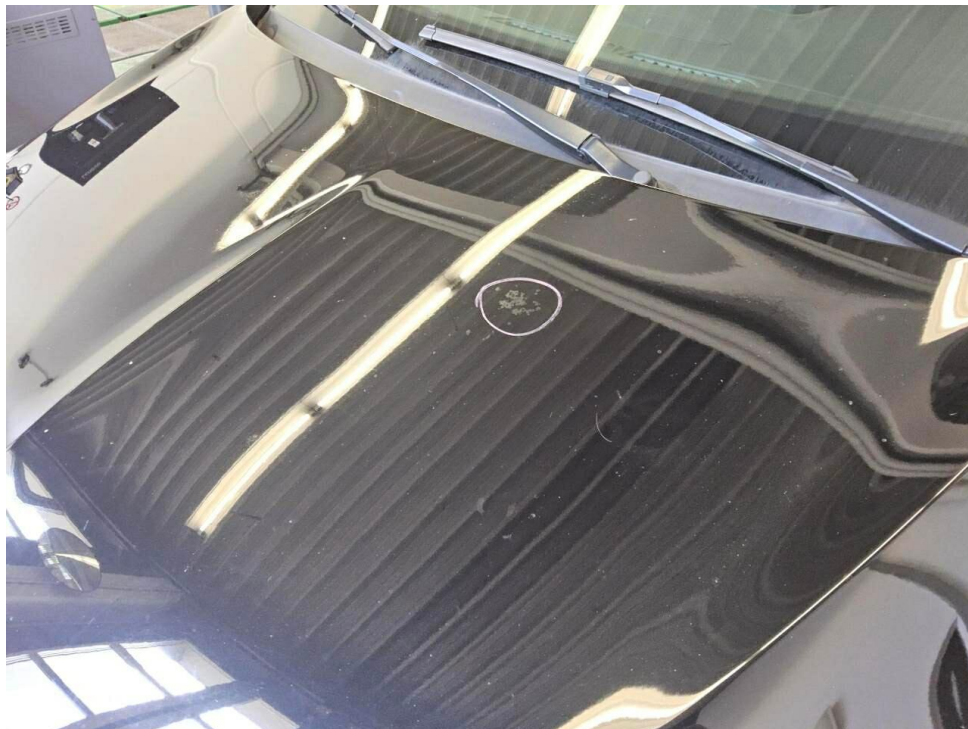
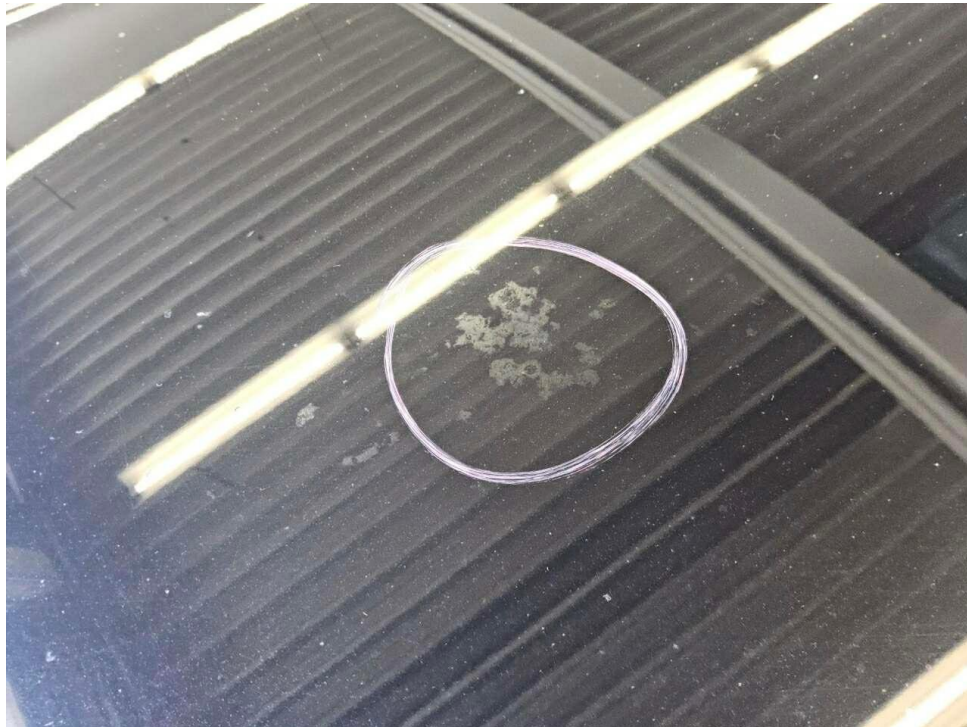
Bild 18 : Motorhaube Lackierung, Umweltschaden, polieren

Bild 19 : Motorhaube Lackierung, Umweltschaden, polieren

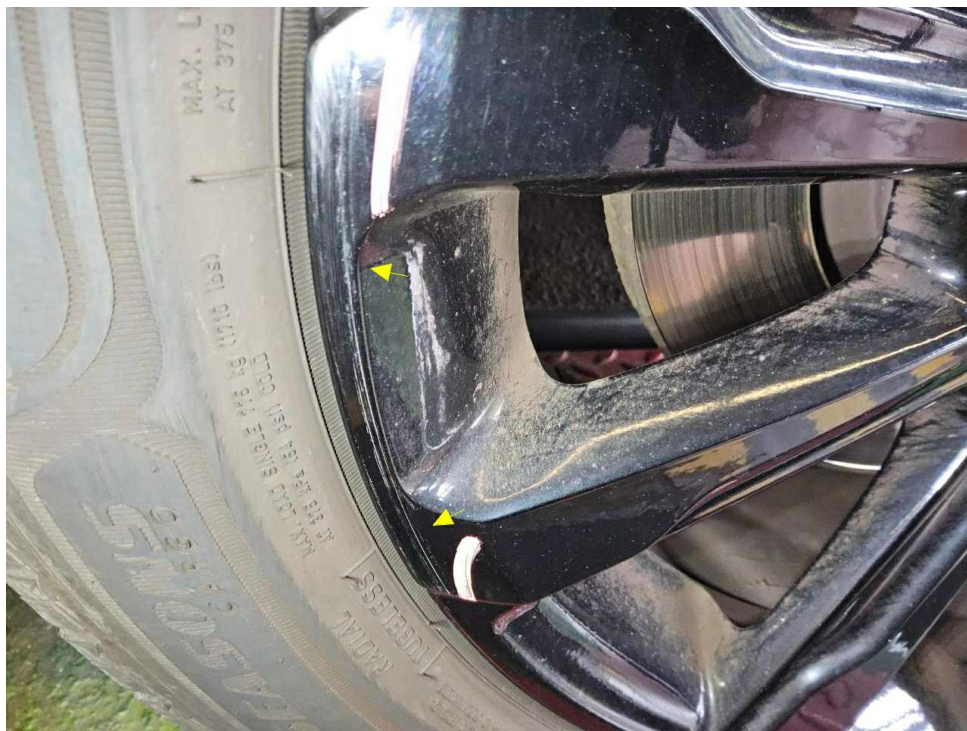
Bild 20 : Felge vorne rechts Lackierung, zerkratzt, Gebrauchsspur

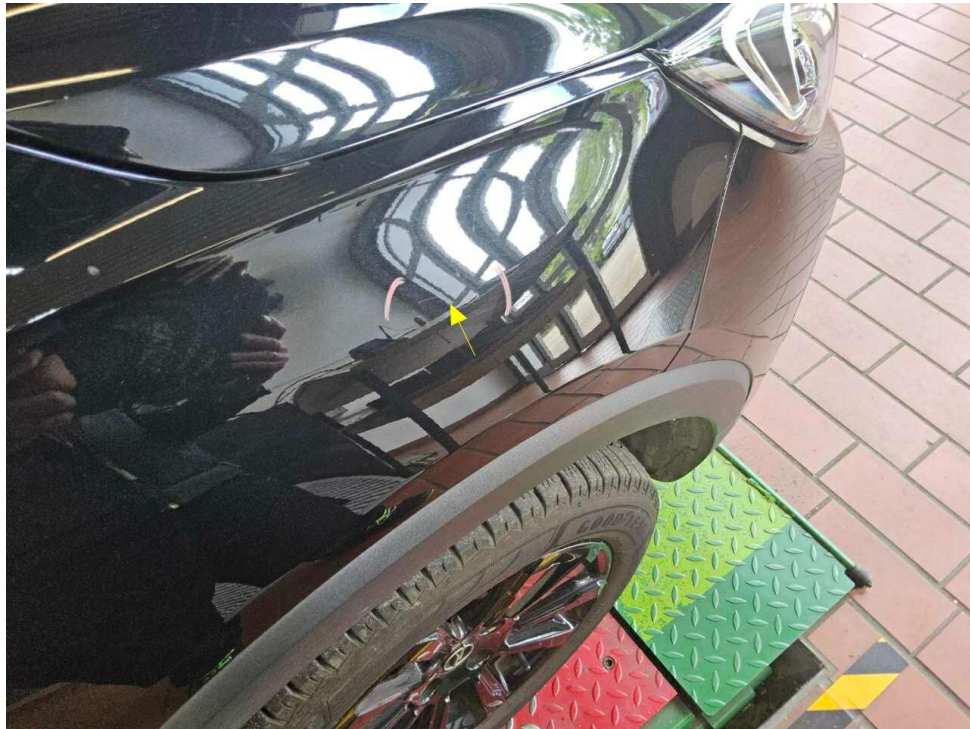
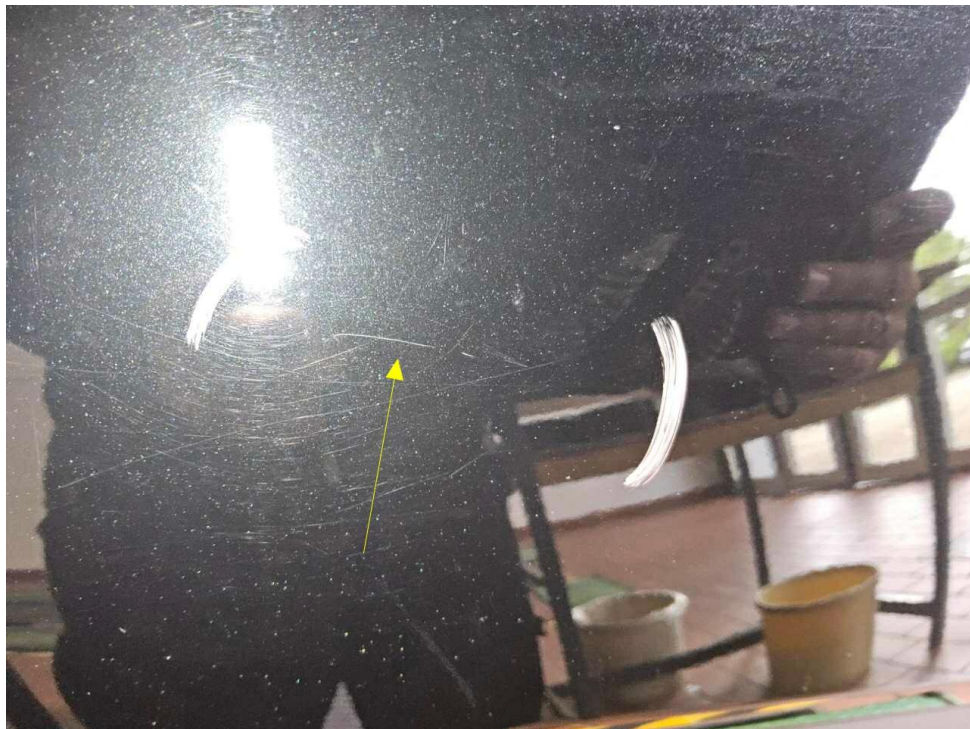
Bild 21 : Kotflügel vorne rechts Lackierung, zerkratzt, polieren

Bild 22 : Kotflügel vorne rechts Lackierung, zerkratzt, polieren

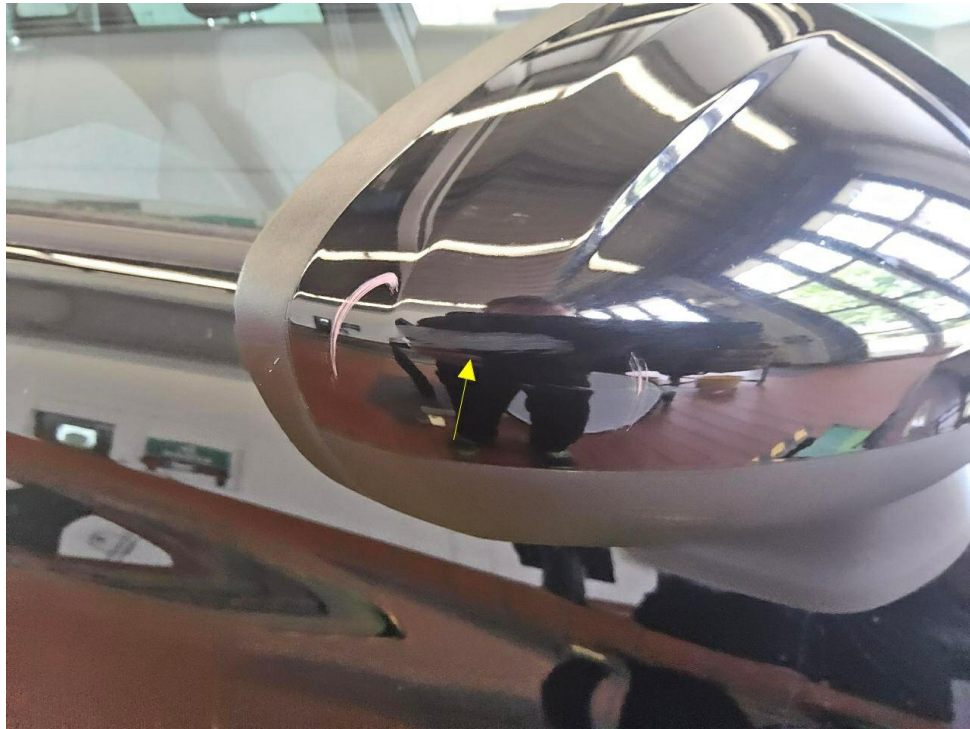
Bild 23 : Außenspiegel rechts Lackierung, zerkratzt, polieren

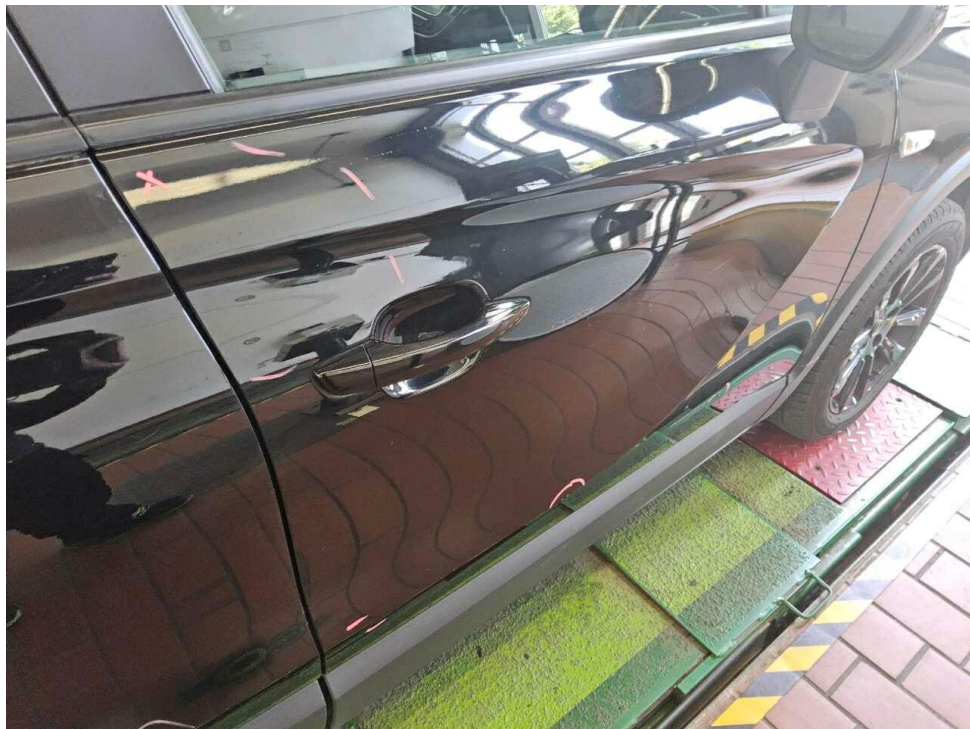
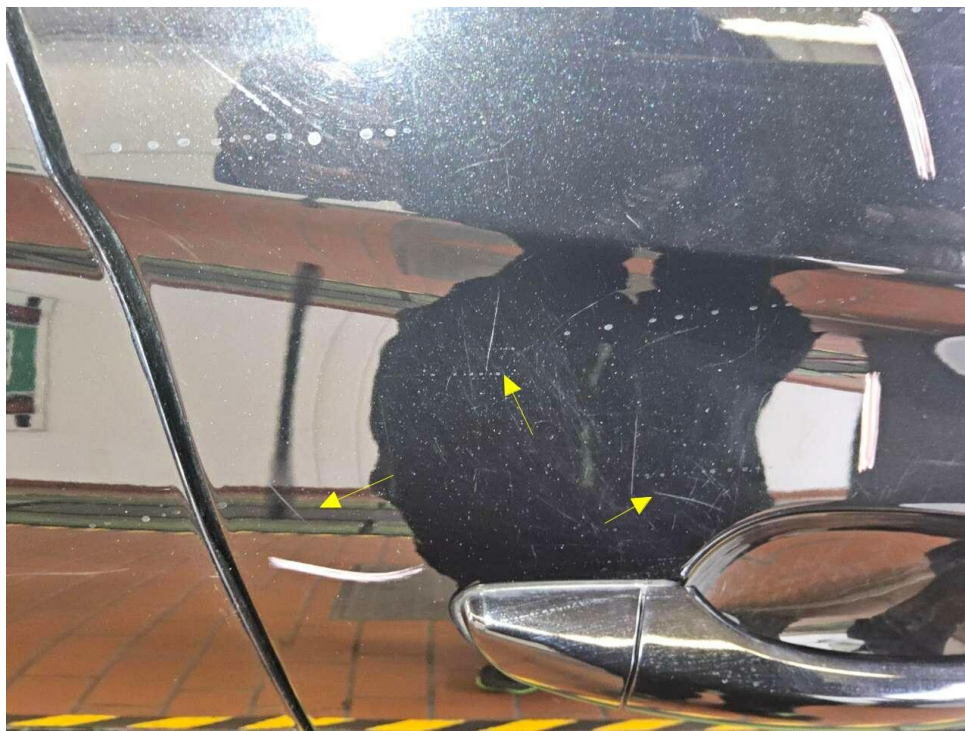
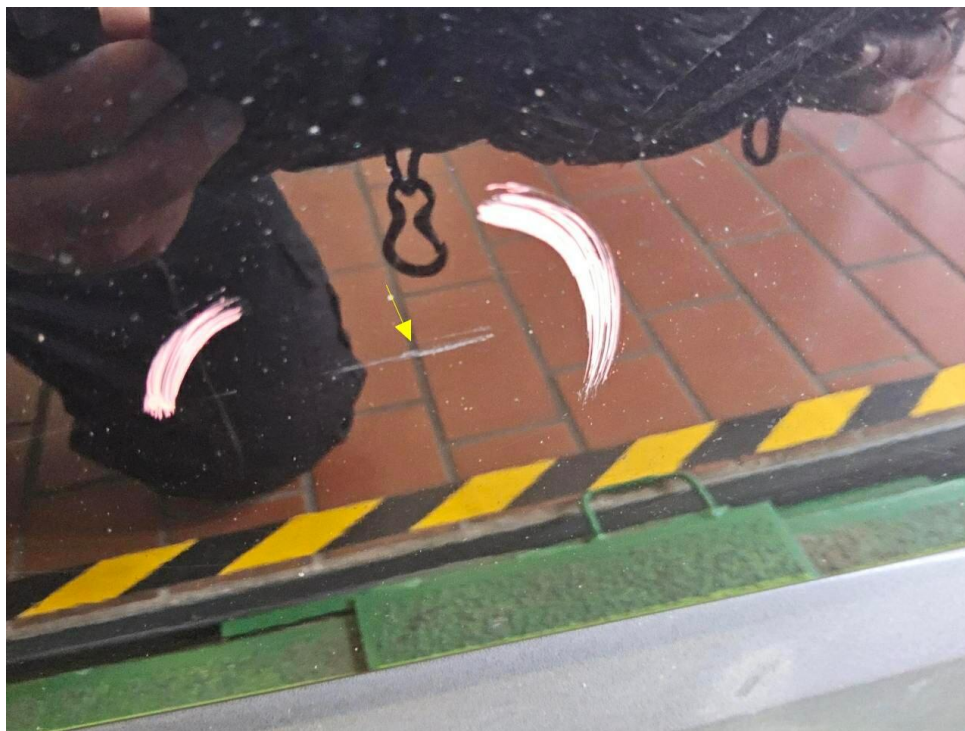
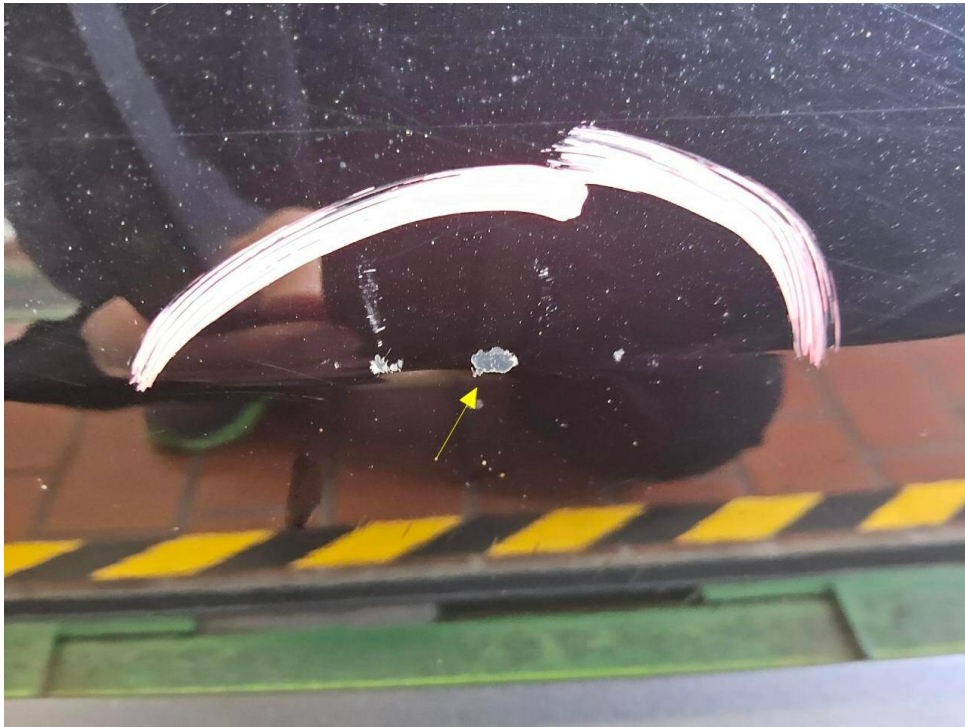
Bild 24 : Tür vorne rechts Lackierung, zerkratzt, lackieren mit Lackaufbau

Bild 25 : Tür vorne rechts Lackierung, zerkratzt, lackieren mit Lackaufbau

Bild 26 : Tür vorne rechts Lackierung, zerkratzt, lackieren mit Lackaufbau

Bild 27 : Tür vorne rechts Lackierung, zerkratzt, lackieren mit Lackaufbau

Bild 28 : Tür vorne rechts Lackierung, zerkratzt, lackieren mit Lackaufbau

12. Tür vorne rechts Lackierung, zerkratzt,

lackieren mit Lackaufbau (Bild 24, 25,
26, 27, 28)
13.Felge hinten rechts, zerkratzt,
lackieren mit Lackaufbau (Bild 41, 42,
43)

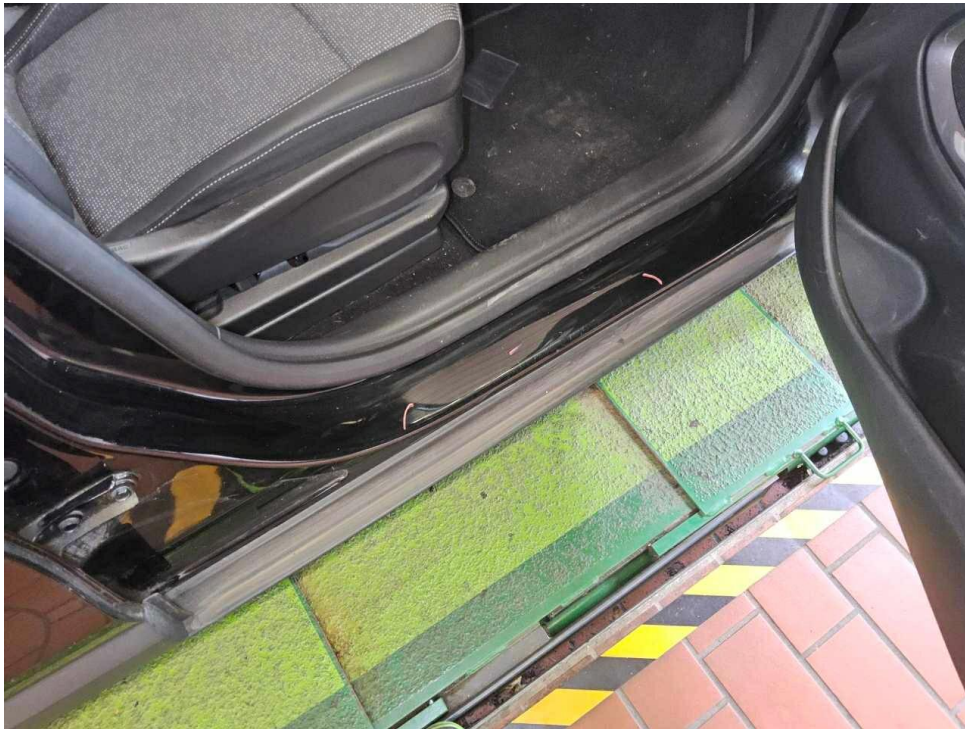
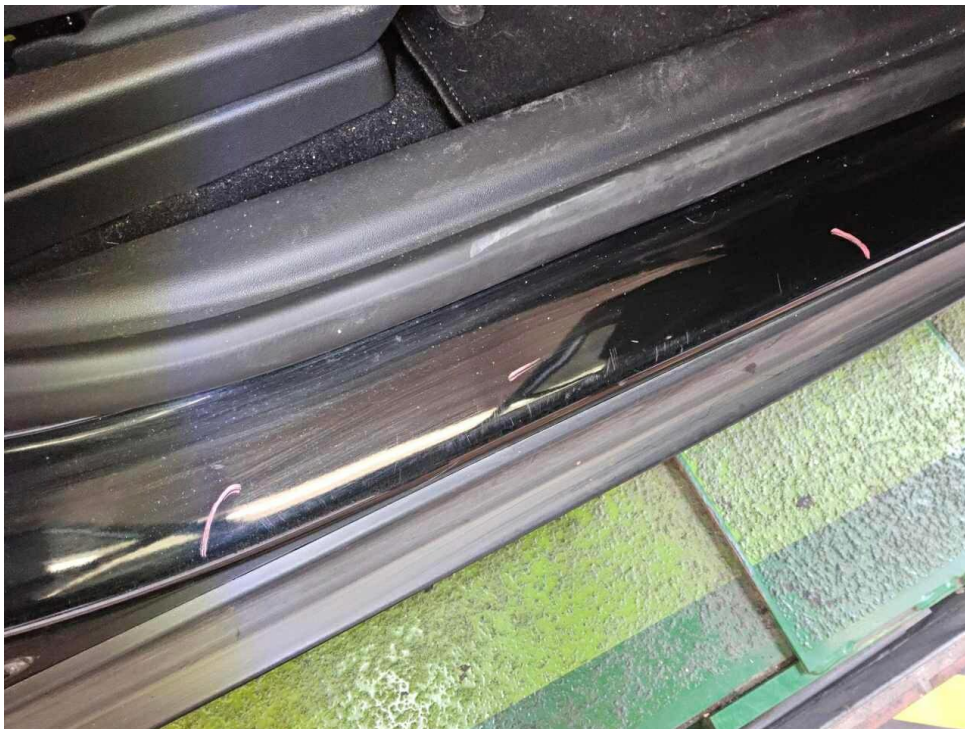
Bild 29 : Tür vorne rechts Einstieg Lackierung, zerkratzt, Gebrauchsspur

Bild 30 : Tür vorne rechts Einstieg Lackierung, zerkratzt, Gebrauchsspur

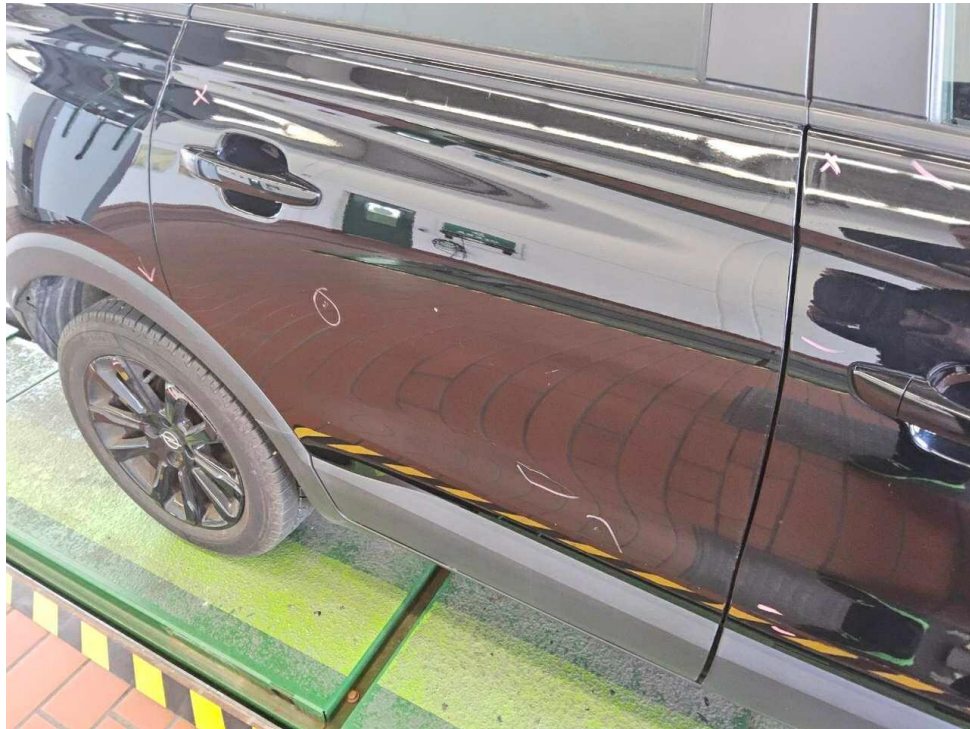
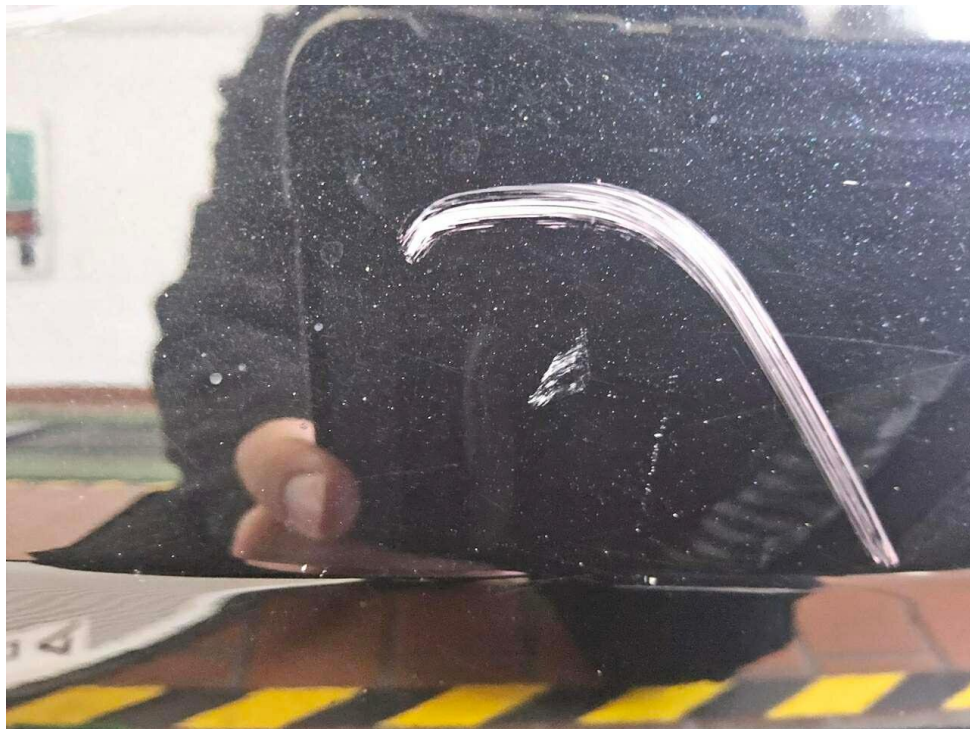
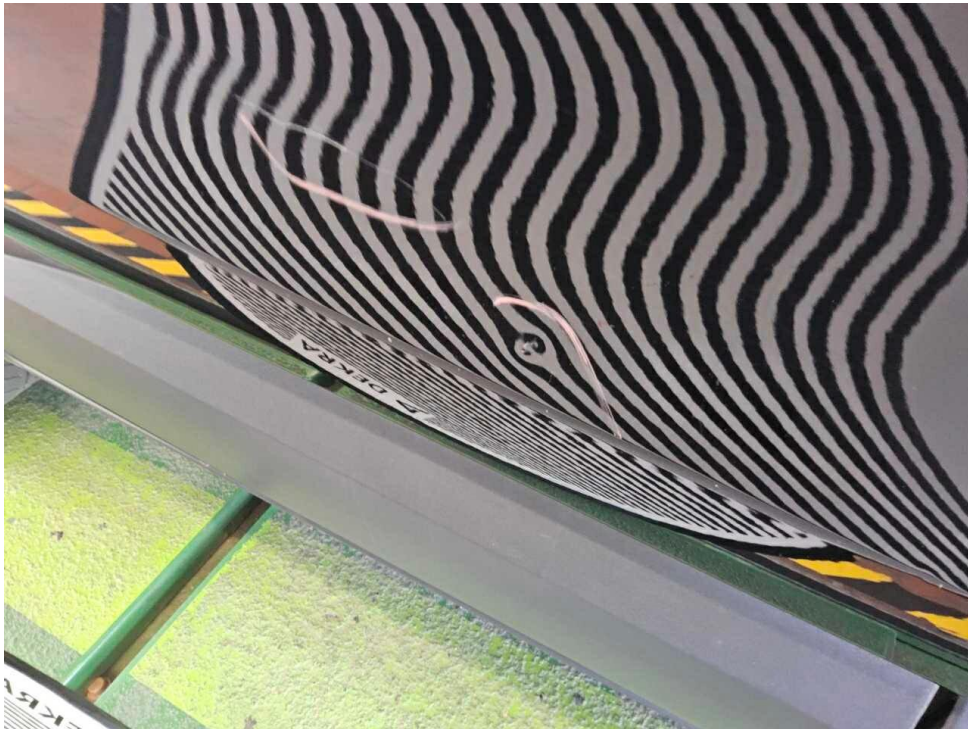
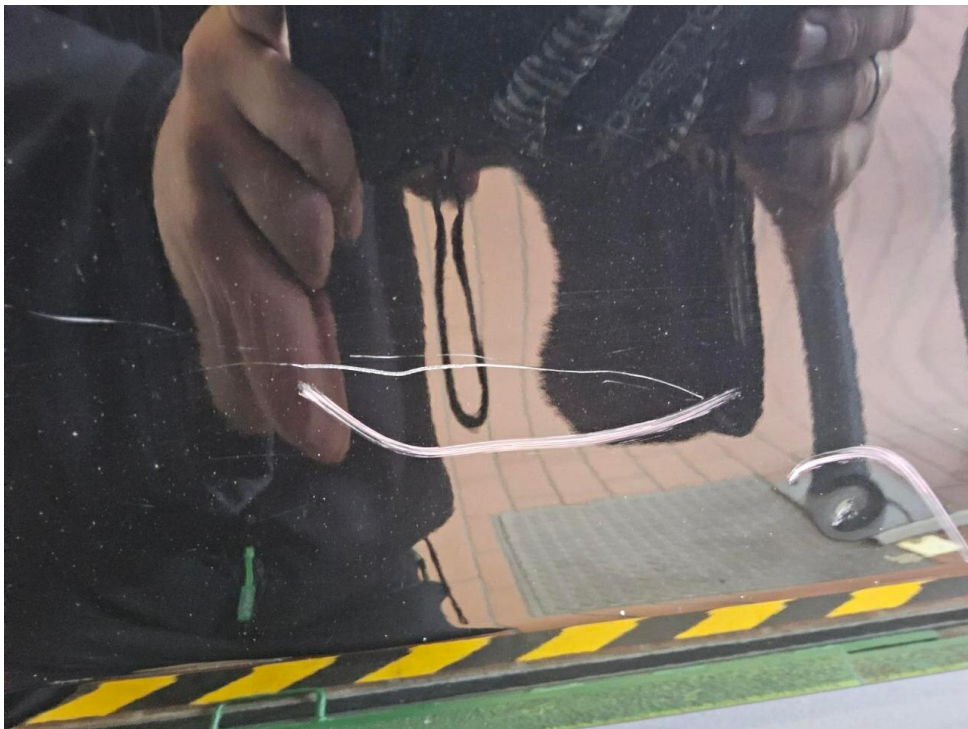
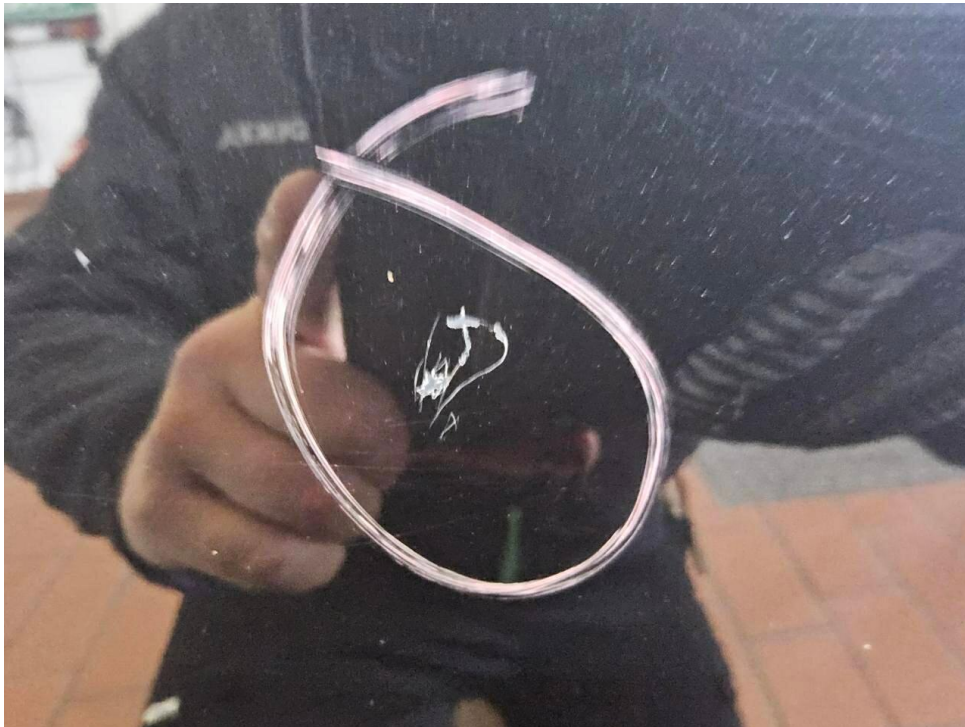
Bild 31 : Tür hinten rechts, eingedellt, instandsetzen und lackieren mit Lackaufbau

Bild 32 : Tür hinten rechts, eingedellt, instandsetzen und lackieren mit Lackaufbau

Bild 33 : Tür hinten rechts, eingedellt, instandsetzen und lackieren mit Lackaufbau

Bild 34 : Tür hinten rechts, eingedellt, instandsetzen und lackieren mit Lackaufbau

Bild 35 : Tür hinten rechts, eingedellt, instandsetzen und lackieren mit Lackaufbau

10. Seitenteil hinten rechts, eingedellt, instandsetzen und lackieren mit Lackaufbau (Bild 38, 39, 40)
11. Tür hinten rechts, eingedellt, instandsetzen und lackieren mit Lackaufbau (Bild 31, 32, 33, 34, 35)

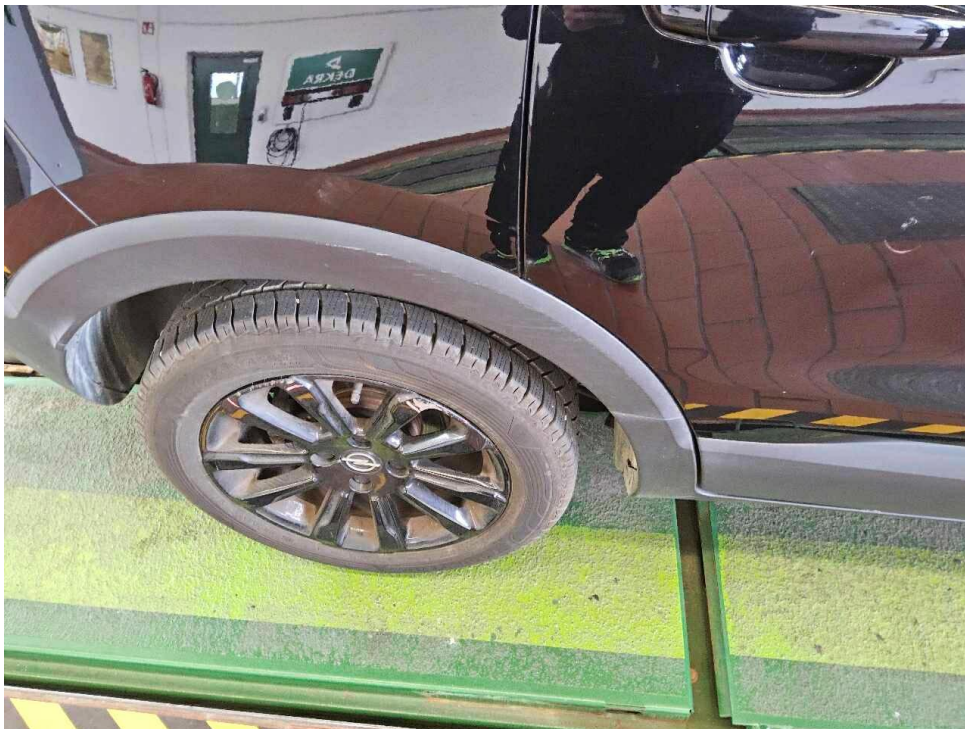
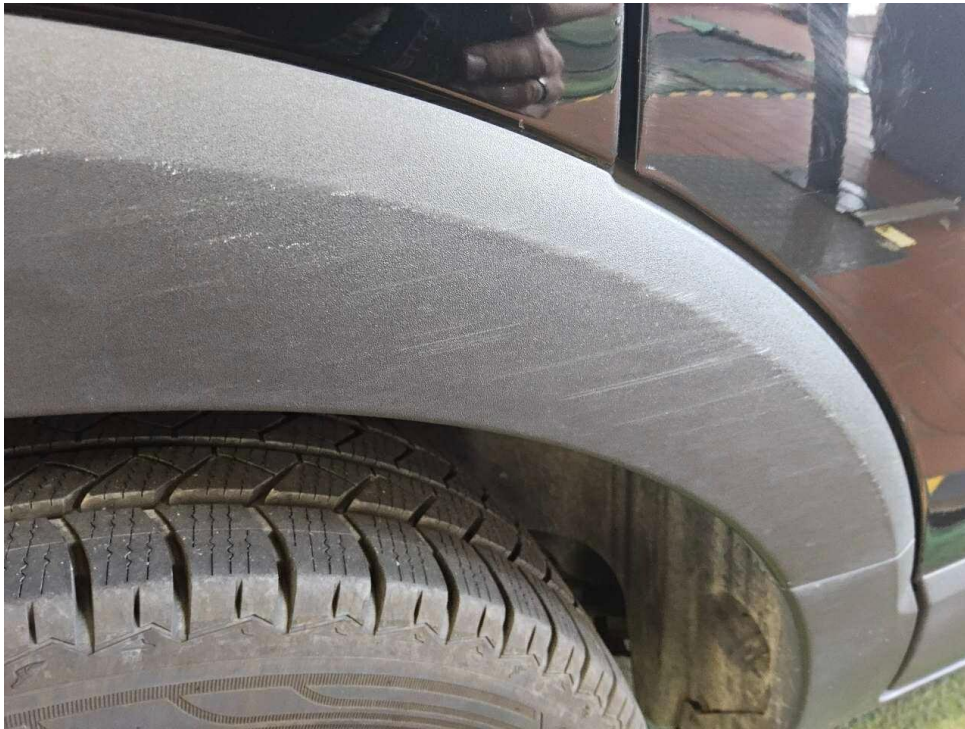
Bild 36 : Kotflügel hinten rechts Zierleiste, zerkratzt

Bild 37 : Kotflügel hinten rechts Zierleiste, zerkratzt

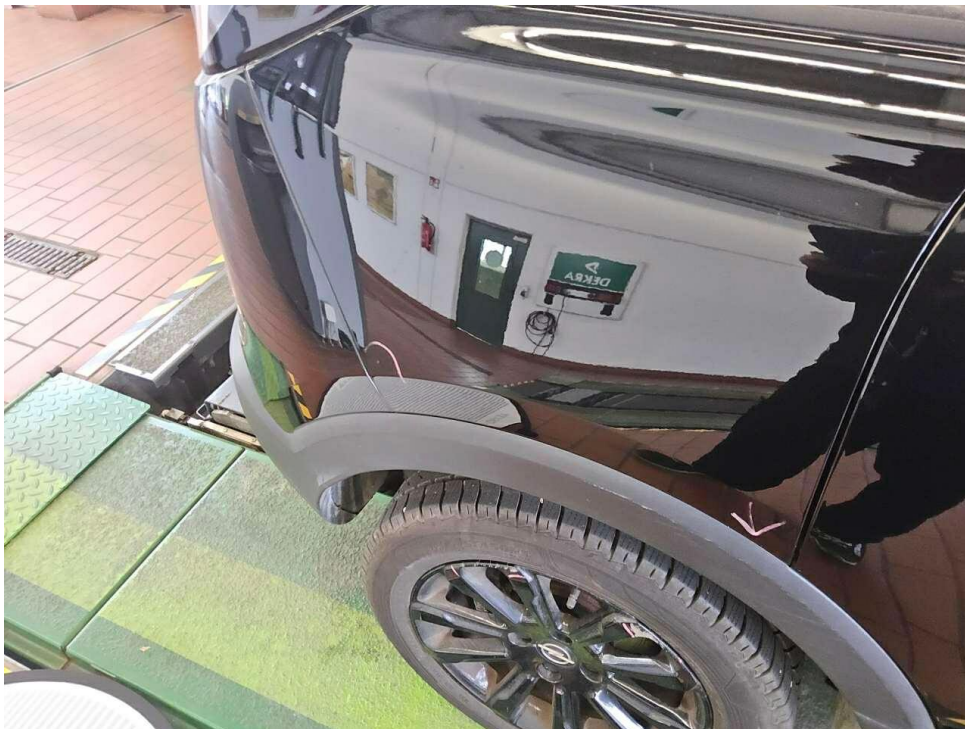
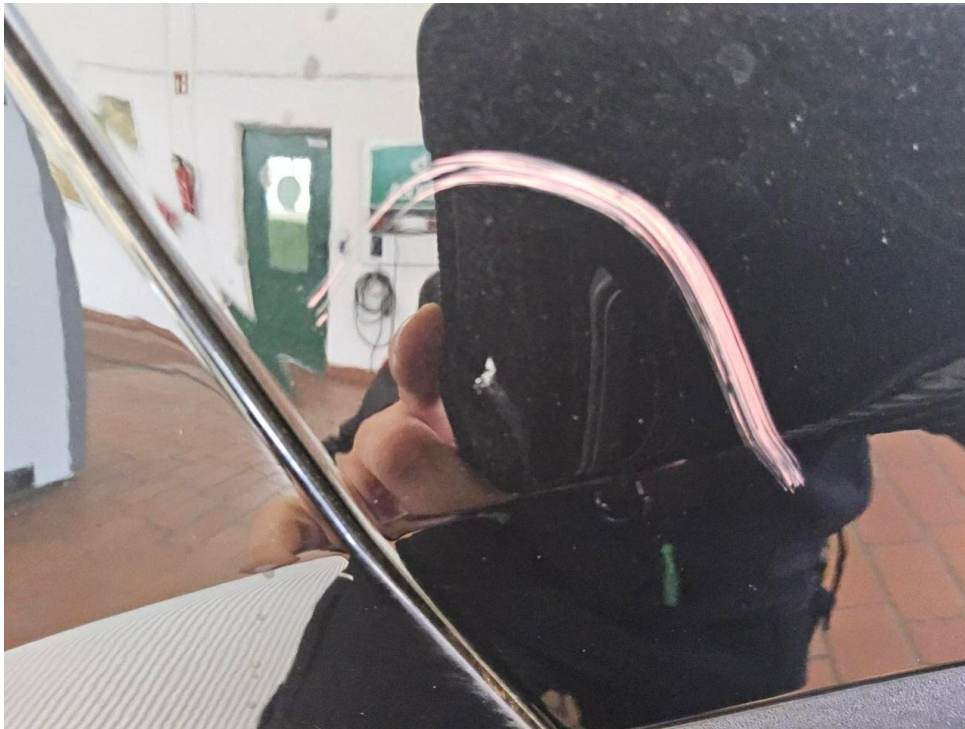
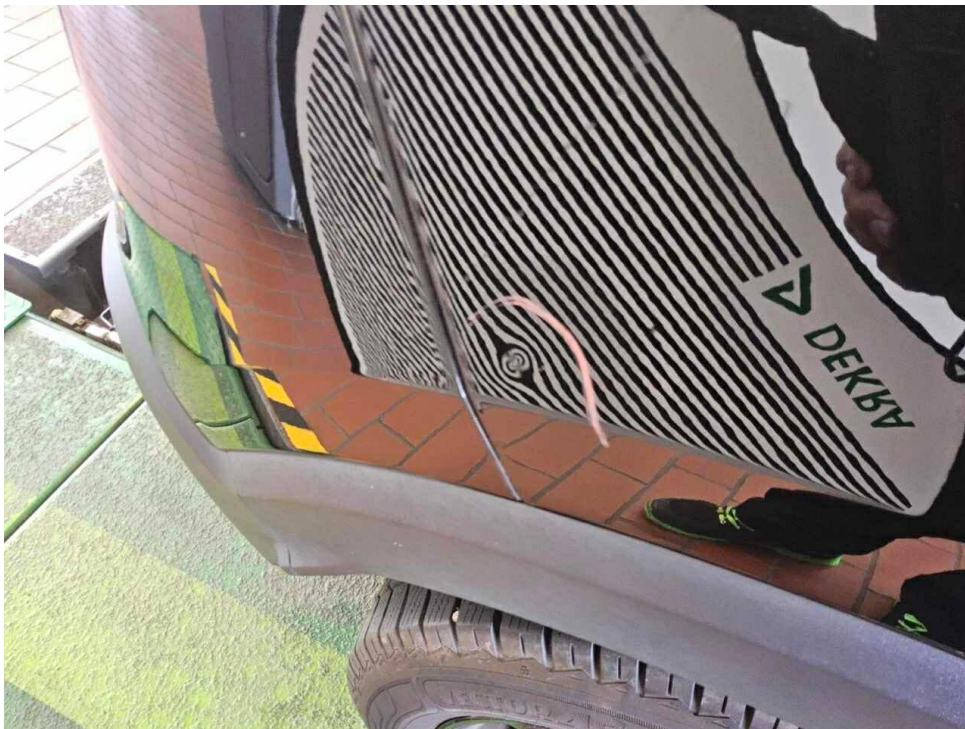
Bild 38 : Seitenteil hinten rechts, eingedellt, instandsetzen und lackieren mit Lackaufbau

Bild 39 : Seitenteil hinten rechts, eingedellt, instandsetzen und lackieren mit Lackaufbau

Bild 40 : Seitenteil hinten rechts, eingedellt, instandsetzen und lackieren mit Lackaufbau

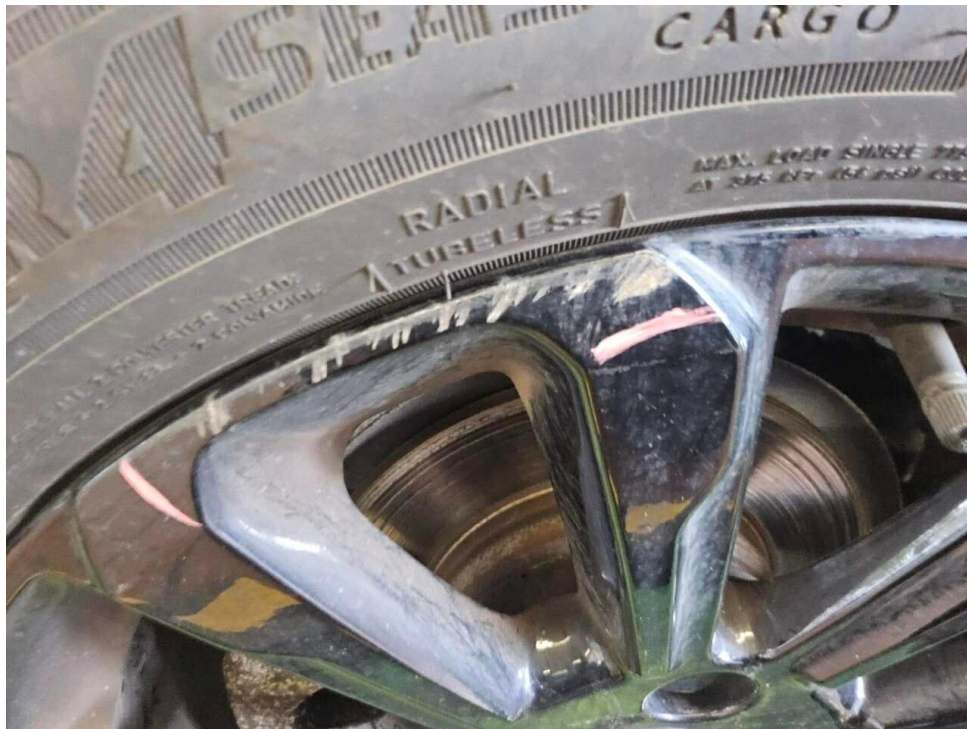
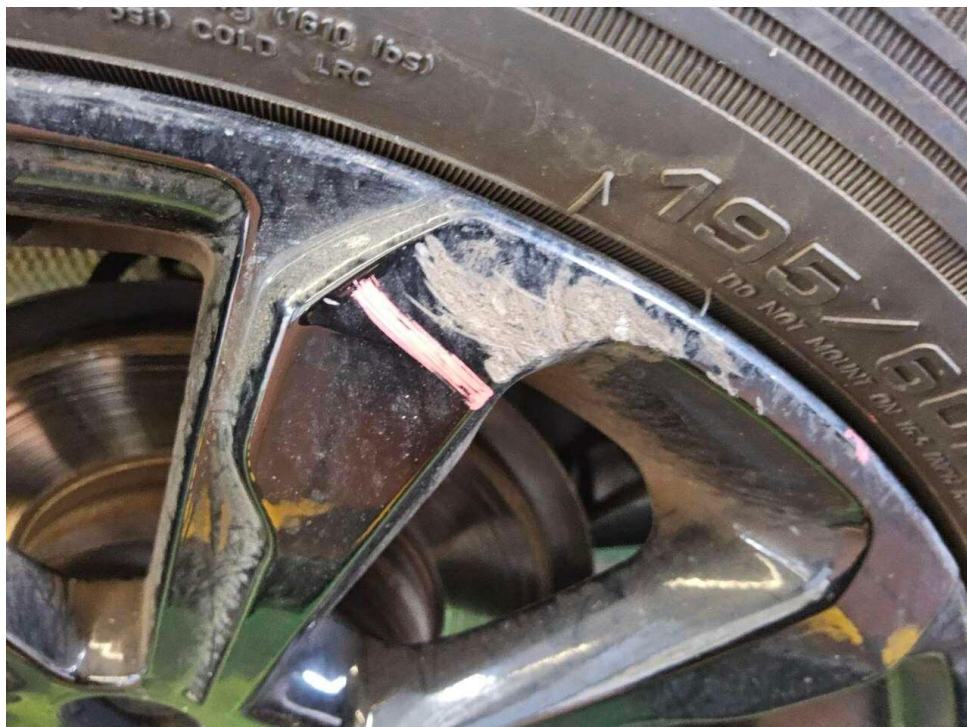
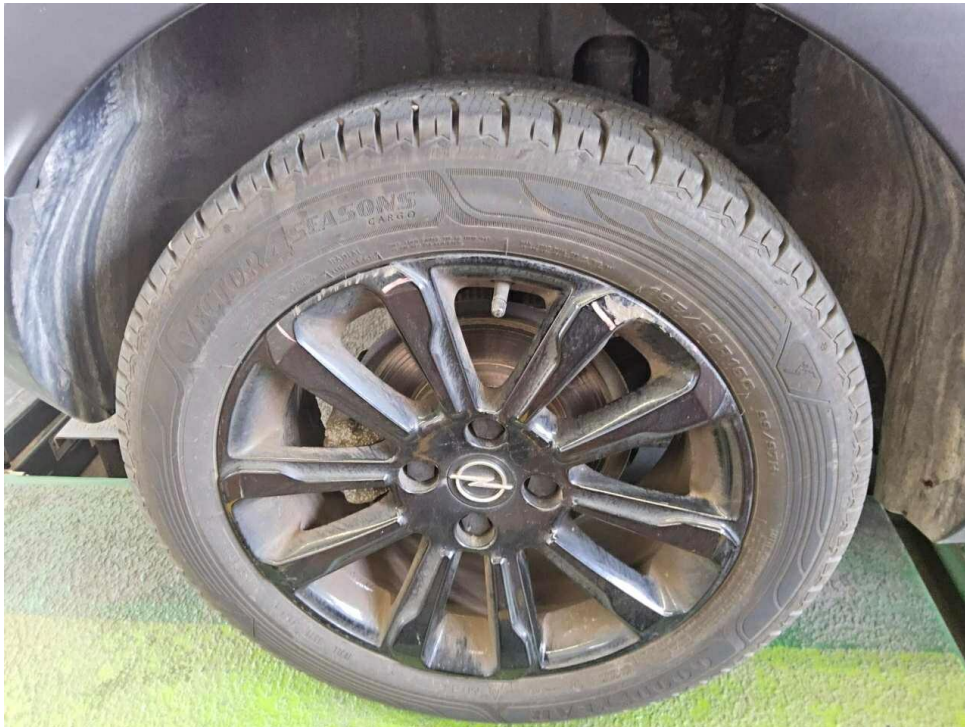
Bild 41 : Felge hinten rechts, zerkratzt, lackieren mit Lackaufbau

Bild 42 : Felge hinten rechts, zerkratzt, lackieren mit Lackaufbau

Bild 43 : Felge hinten rechts, zerkratzt, lackieren mit Lackaufbau

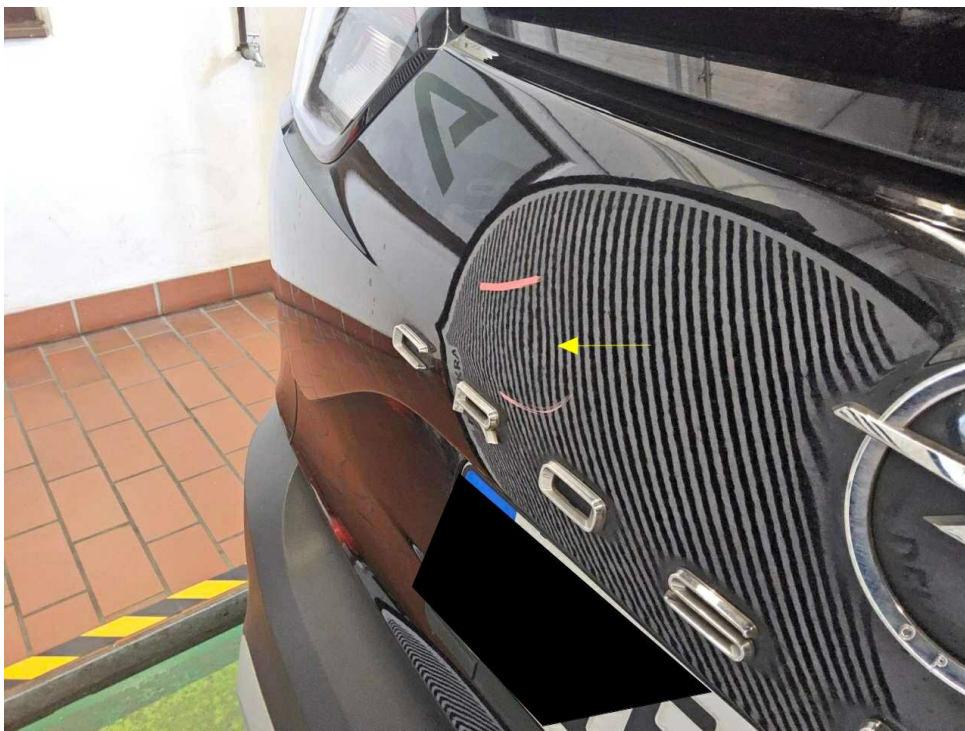
Bild 44 : Heckklappe, eingedellt, Gebrauchsspur
