LVV Nr 439193
Hersteller Opel
Model Crossland/Crossland X
Variante Elegance 1.2
Listenpreis 15.776,47
VIN W0V7H9EDXM4363059
Erstzulassungsdatum 1.2.2022
Kennzeichen VIE P1789

Zustandsbericht/Minderwertgutachten-Leasing

Auftraggeber: Mobility Concept GmbH, Grünwalder Weg 34, 82041 Oberhaching
Besichtigung: 11.06.2026

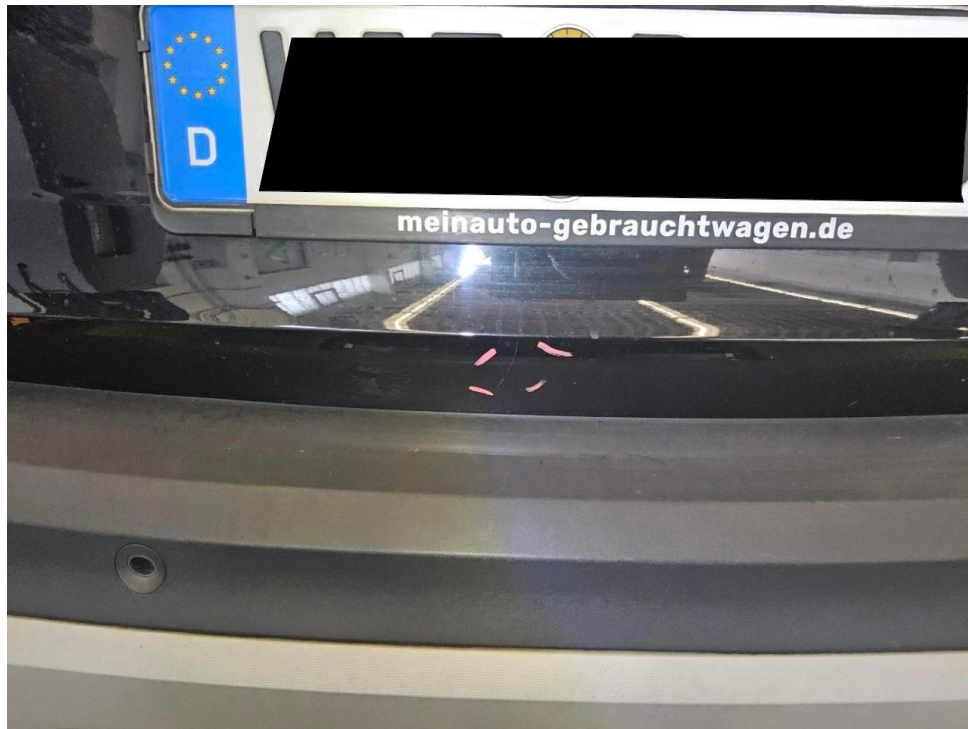
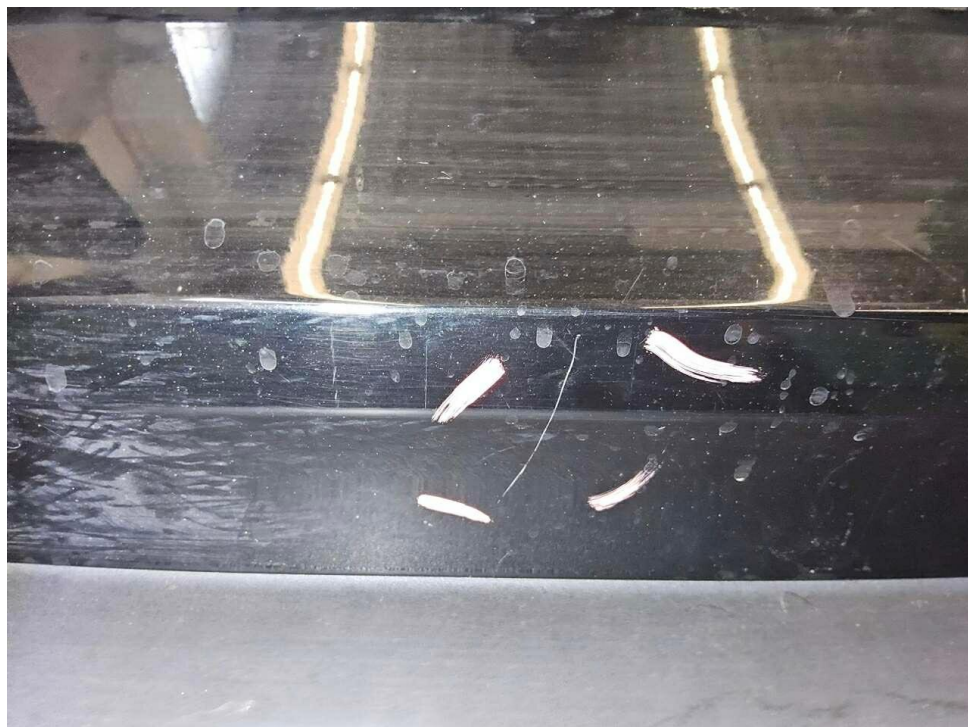
Bild 45 : Heckklappe Lackierung, zerkratzt, polieren

Bild 46 : Heckklappe Lackierung, zerkratzt, polieren

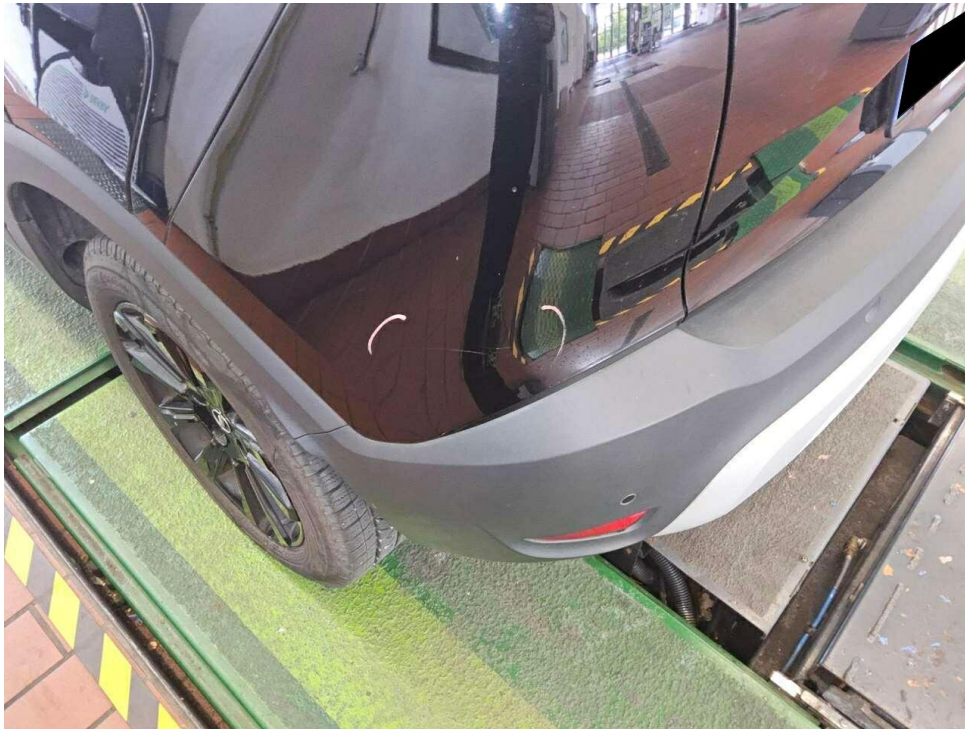
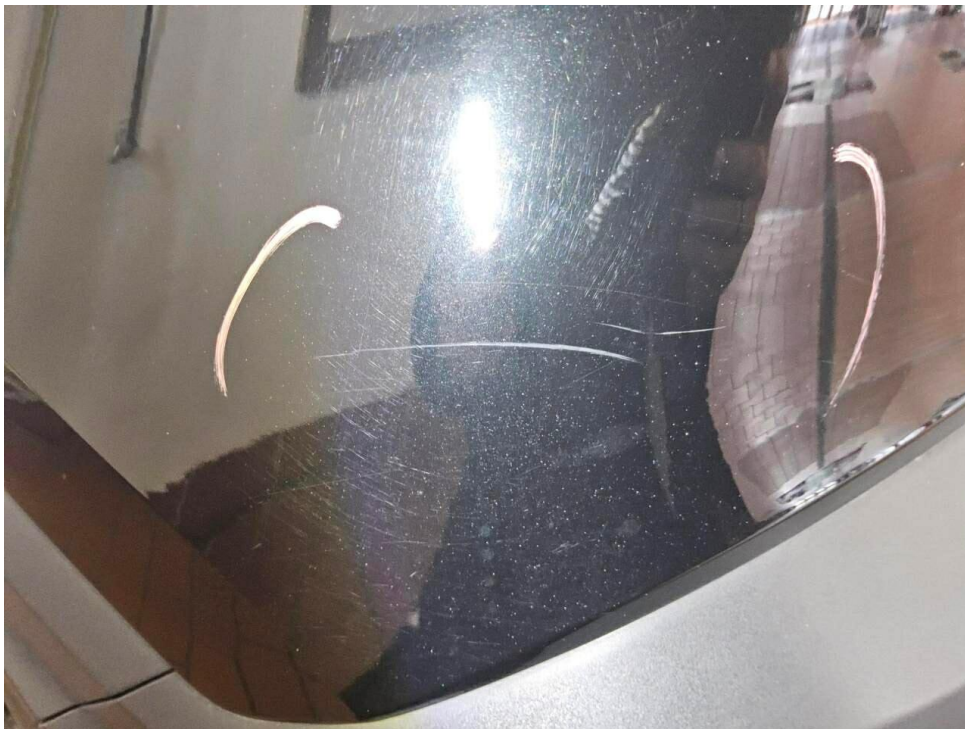
Bild 47 : Stoßfänger hinten Lackierung, zerkratzt, polieren

Bild 48 : Stoßfänger hinten Lackierung, zerkratzt, polieren

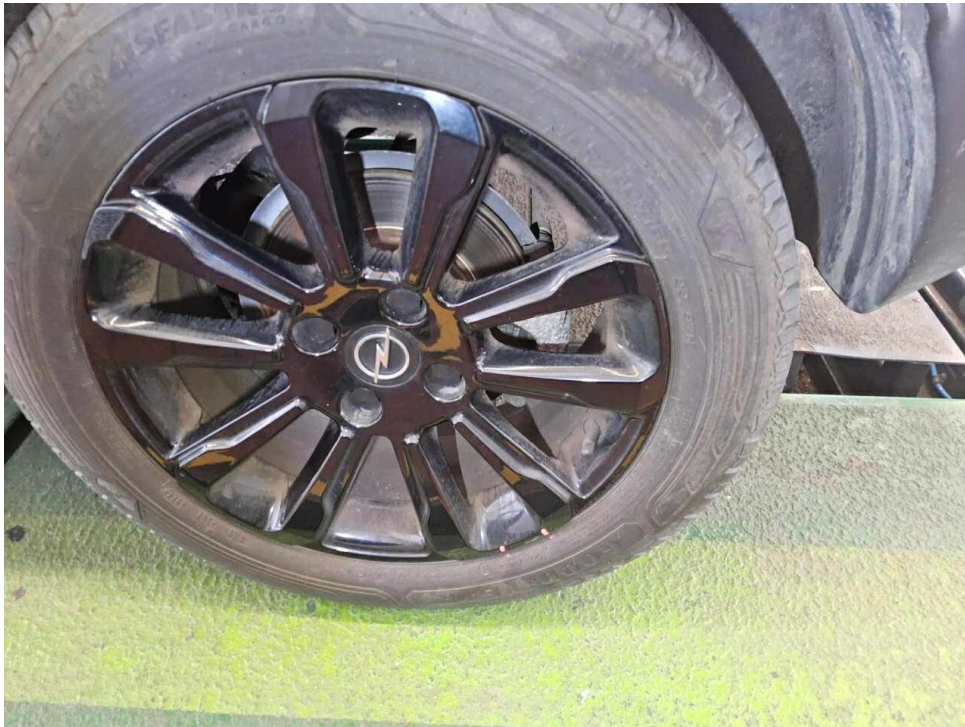
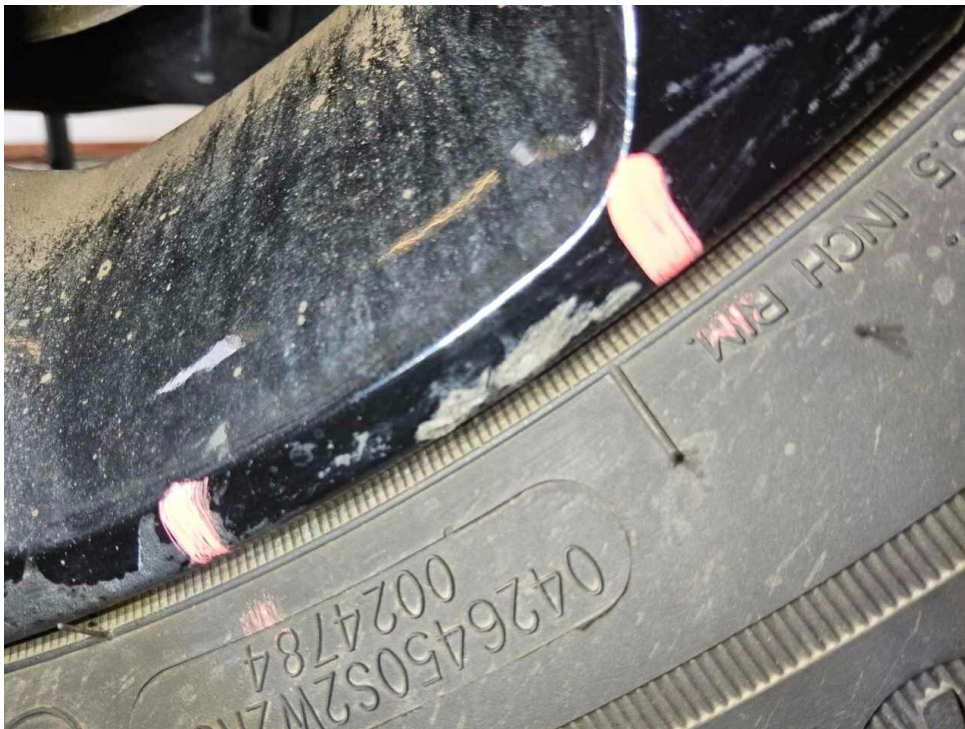
Bild 49 : Felge hinten links, verschrammt, lackieren mit Lackaufbau

Bild 50 : Felge hinten links, verschrammt, lackieren mit Lackaufbau

8. Seitenteil hinten links Lackierung, zerkratzt, lackieren mit Lackaufbau (Bild 51, 52, 53, 54)
9. Felge hinten links, verschrammt, lackieren mit Lackaufbau (Bild 49, 50)

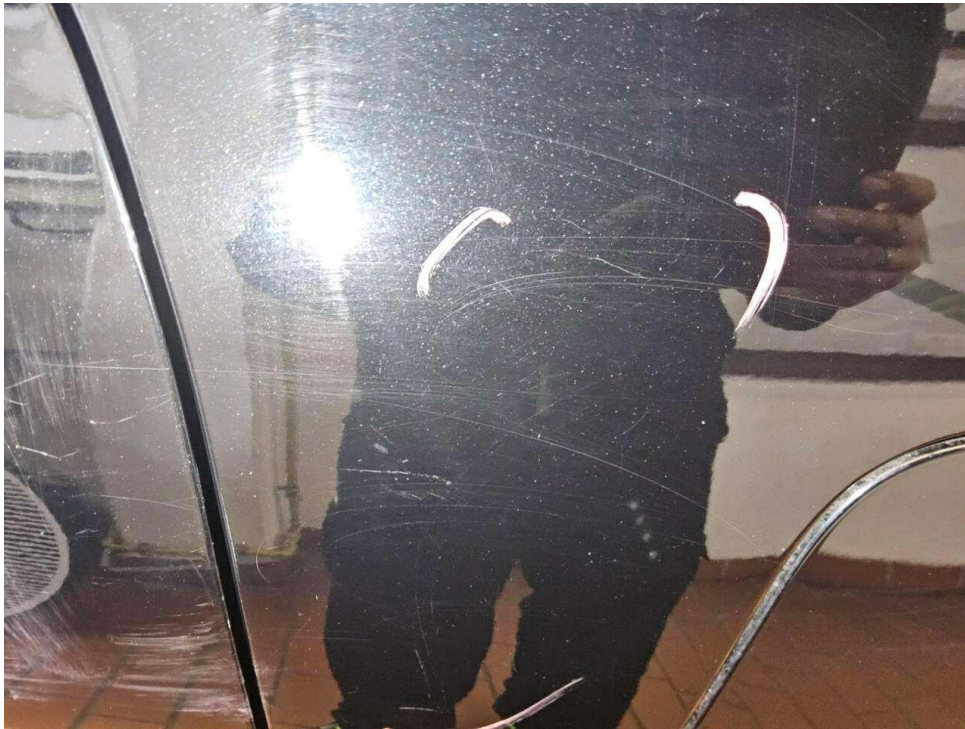
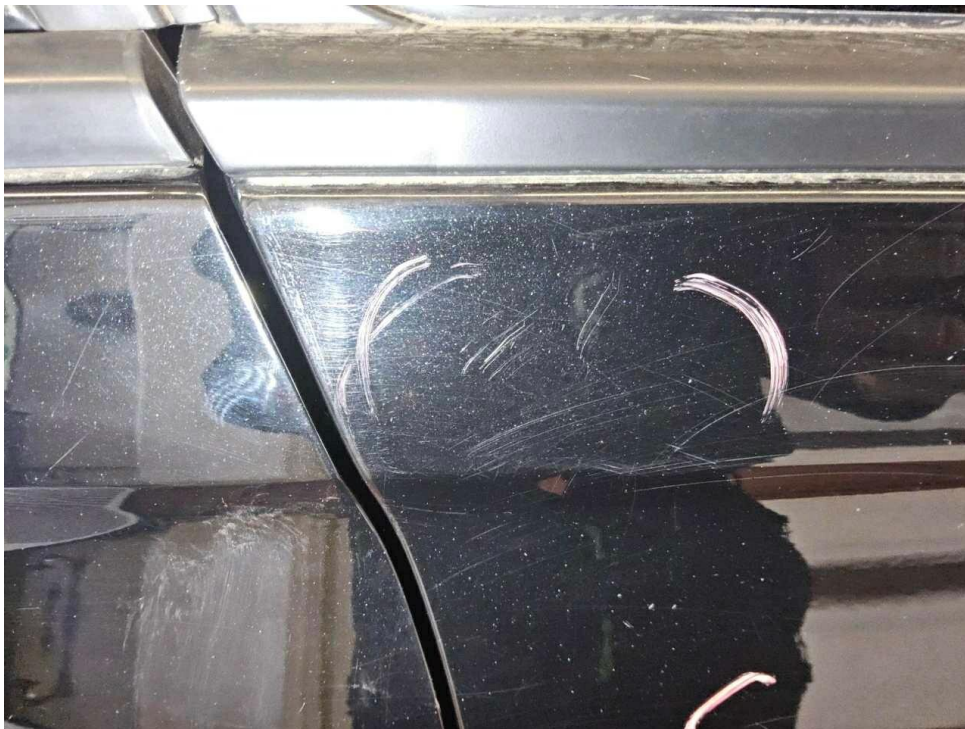
Bild 51 : Seitenteil hinten links Lackierung, zerkratzt, lackieren mit Lackaufbau

Bild 52 : Seitenteil hinten links Lackierung, zerkratzt, lackieren mit Lackaufbau

Bild 53 : Seitenteil hinten links Lackierung, zerkratzt, lackieren mit Lackaufbau

Bild 54 : Seitenteil hinten links Lackierung, zerkratzt, lackieren mit Lackaufbau

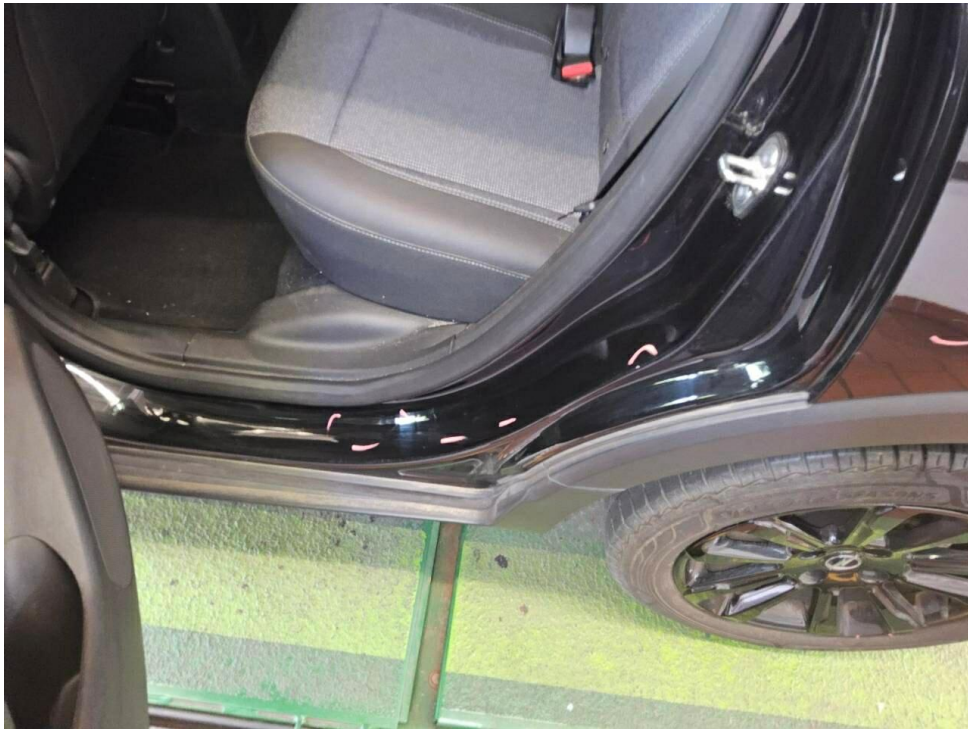
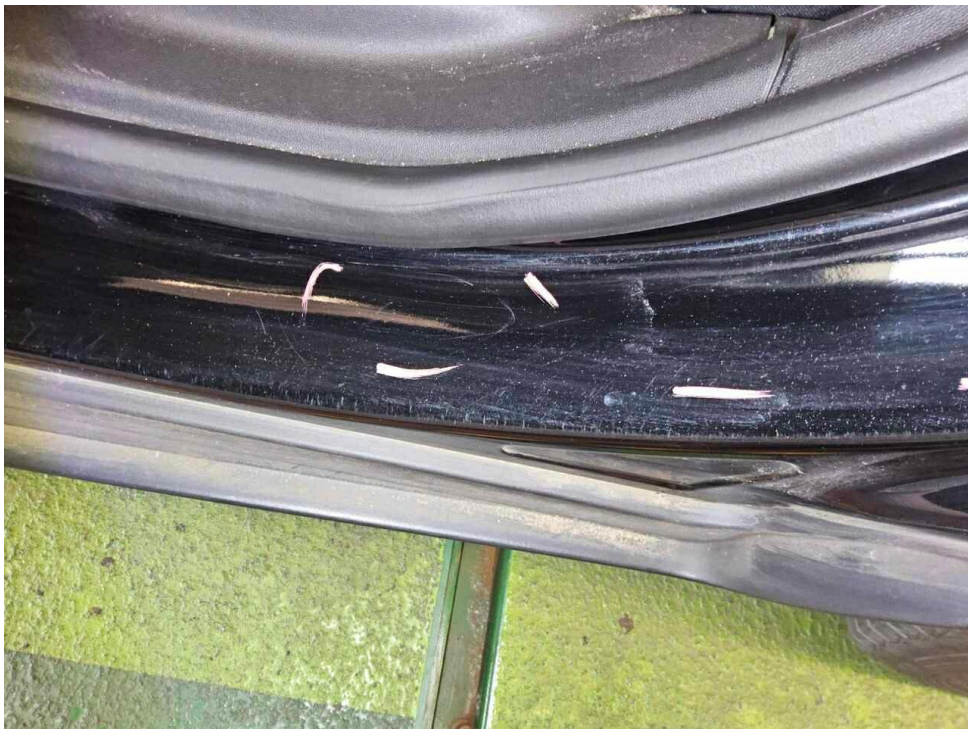
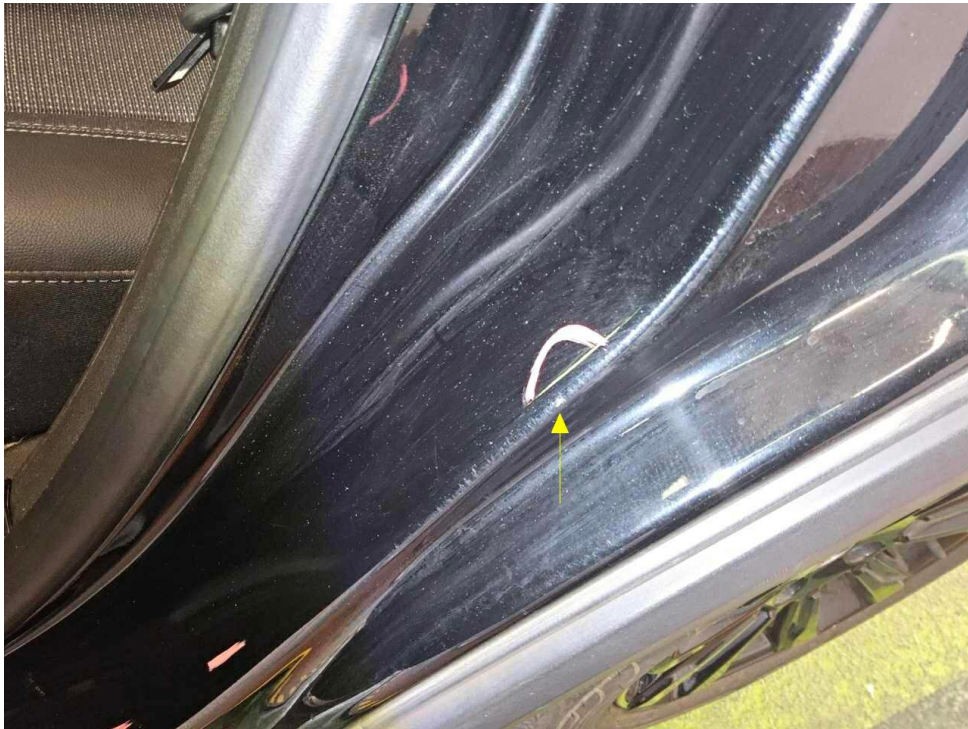
Bild 55 : Tür hinten links Einstieg Lackierung, zerkratzt, Gebrauchsspur

Bild 56 : Tür hinten links Einstieg Lackierung, zerkratzt, Gebrauchsspur

Bild 57 : Tür hinten links Einstieg Lackierung, zerkratzt, Gebrauchsspur

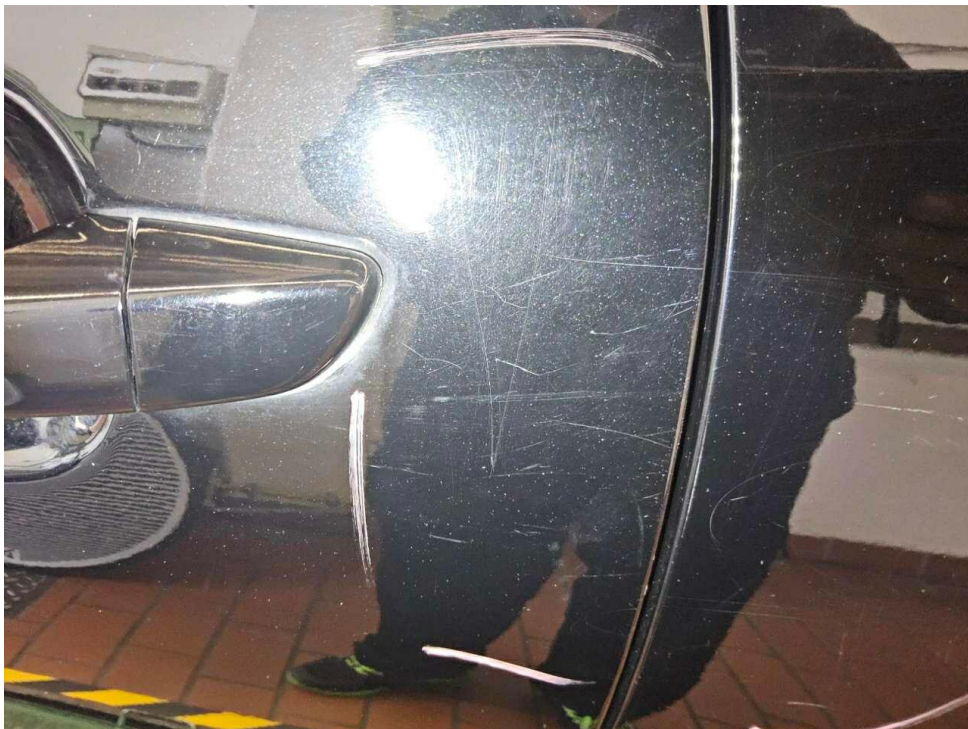
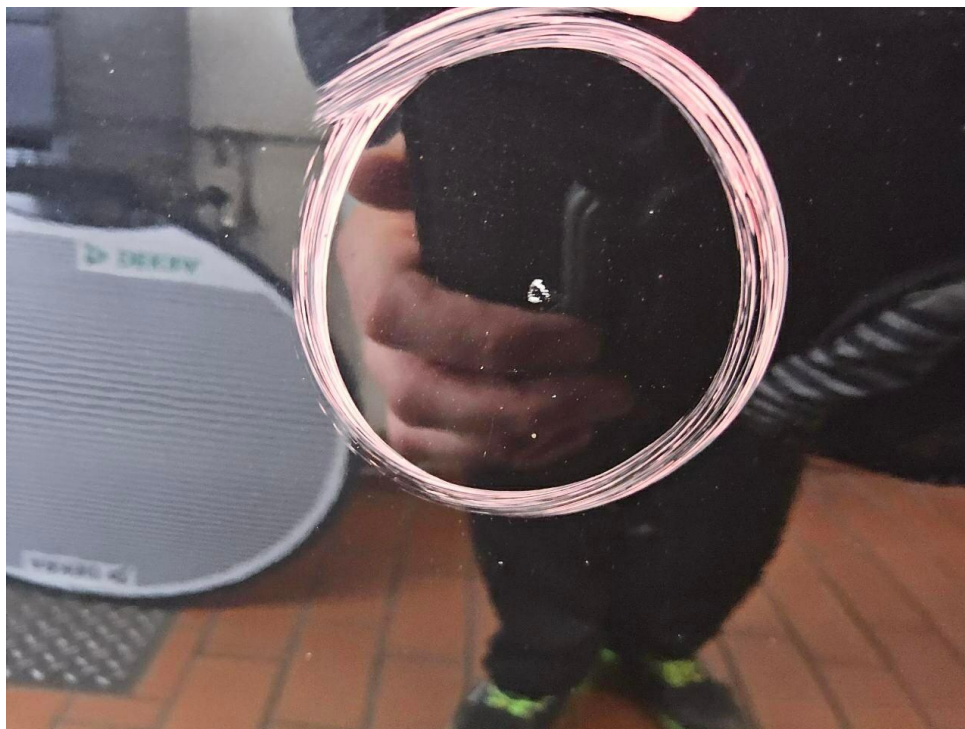
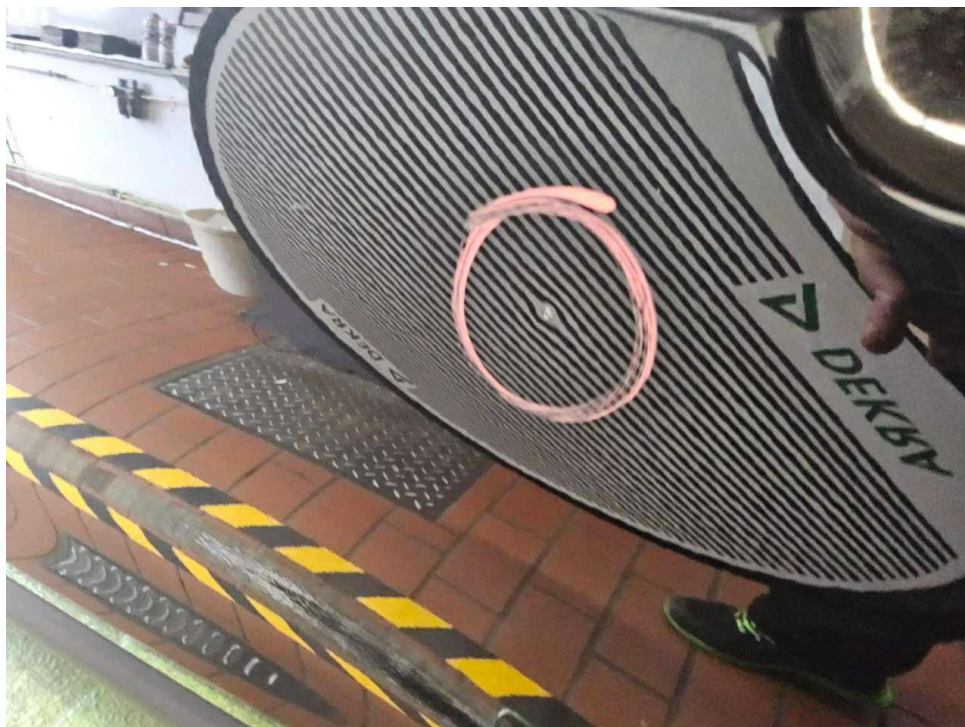
Bild 58 : Tür hinten links, eingedellt, instandsetzen und lackieren mit Lackaufbau

Bild 59 : Tür hinten links, eingedellt, instandsetzen und lackieren mit Lackaufbau

Bild 60 : Tür hinten links, eingedellt, instandsetzen und lackieren mit Lackaufbau

6. Tür vorne links Türgriff, zerkratzt, lackieren mit Lackaufbau (Bild 63, 64)
7. Tür hinten links, eingedellt, instandsetzen und lackieren mit Lackaufbau (Bild 58, 59, 60)

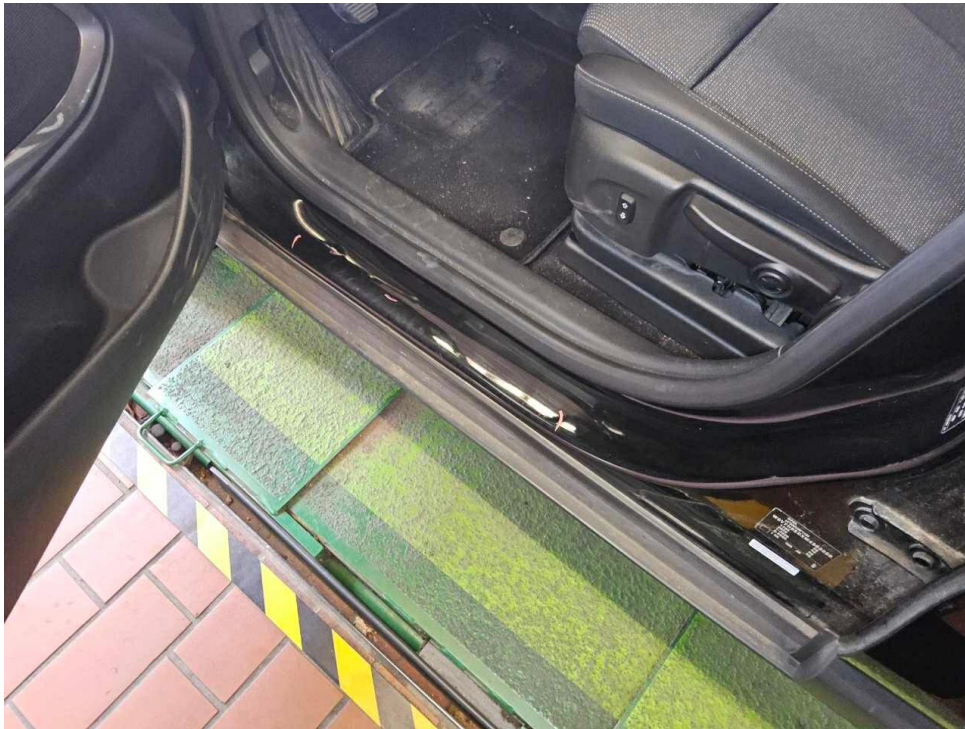
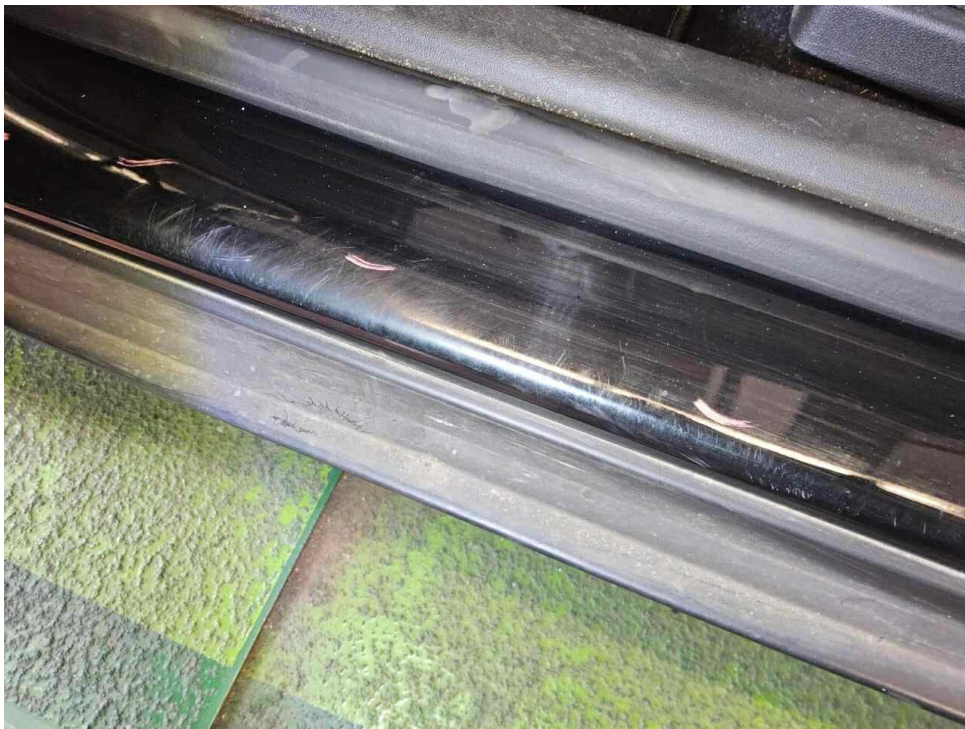
Bild 61 : Tür vorne links Einstieg Lackierung, zerkratzt, Gebrauchsspur

Bild 62 : Tür vorne links Einstieg Lackierung, zerkratzt, Gebrauchsspur

Frontscheibe, Steinschlag, Gebrauchsspur (Bild 15, 16, 17)
Motorhaube Lackierung, Umweltschaden, polieren (Bild 18, 19)
Kotflügel vorne links Zierleiste, zerkratzt, Gebrauchsspur (Bild 72, 73)
Tür vorne links Einstieg Lackierung, zerkratzt, Gebrauchsspur (Bild 61, 62)
Tür hinten links Einstieg Lackierung, zerkratzt, Gebrauchsspur (Bild 55, 56, 57)
Stoßfänger hinten Lackierung, zerkratzt, polieren (Bild 47, 48)
Heckklappe Lackierung, zerkratzt, polieren (Bild 45, 46)
Heckklappe, eingedellt, Gebrauchsspur (Bild 44)
Tür vorne rechts Einstieg Lackierung, zerkratzt, Gebrauchsspur (Bild 29, 30)
Außenspiegel rechts Lackierung, zerkratzt, polieren (Bild 23)
Felge vorne rechts Lackierung, zerkratzt, Gebrauchsspur (Bild 20)
Kotflügel vorne rechts Lackierung, zerkratzt, polieren (Bild 21, 22)
Mittelkonsole unten, zerkratzt, Gebrauchsspur (Bild 13)

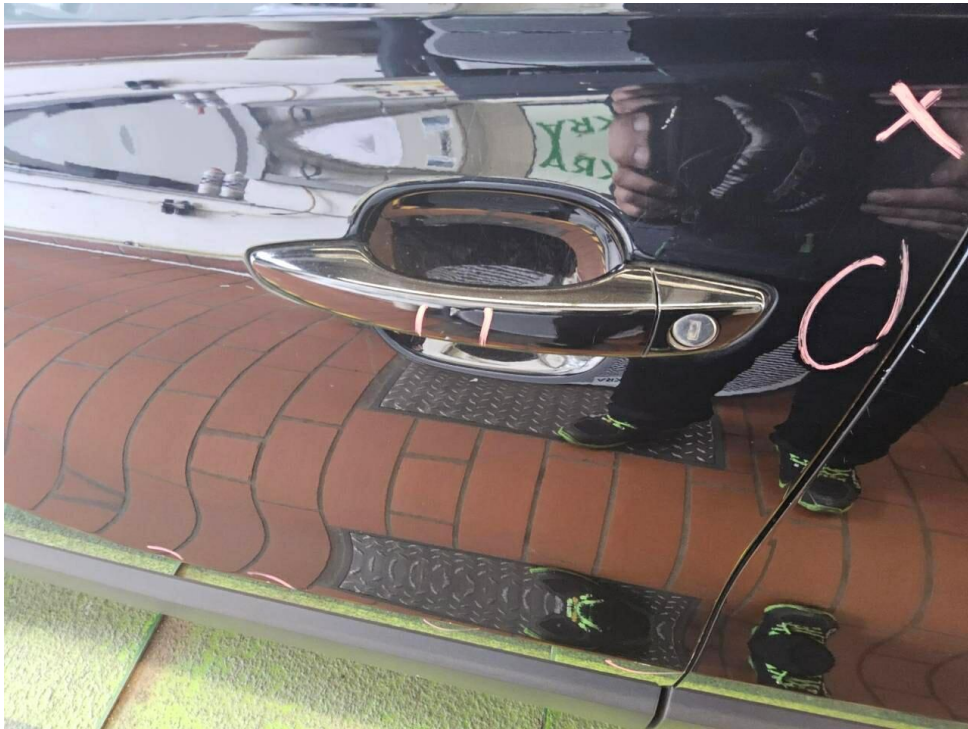
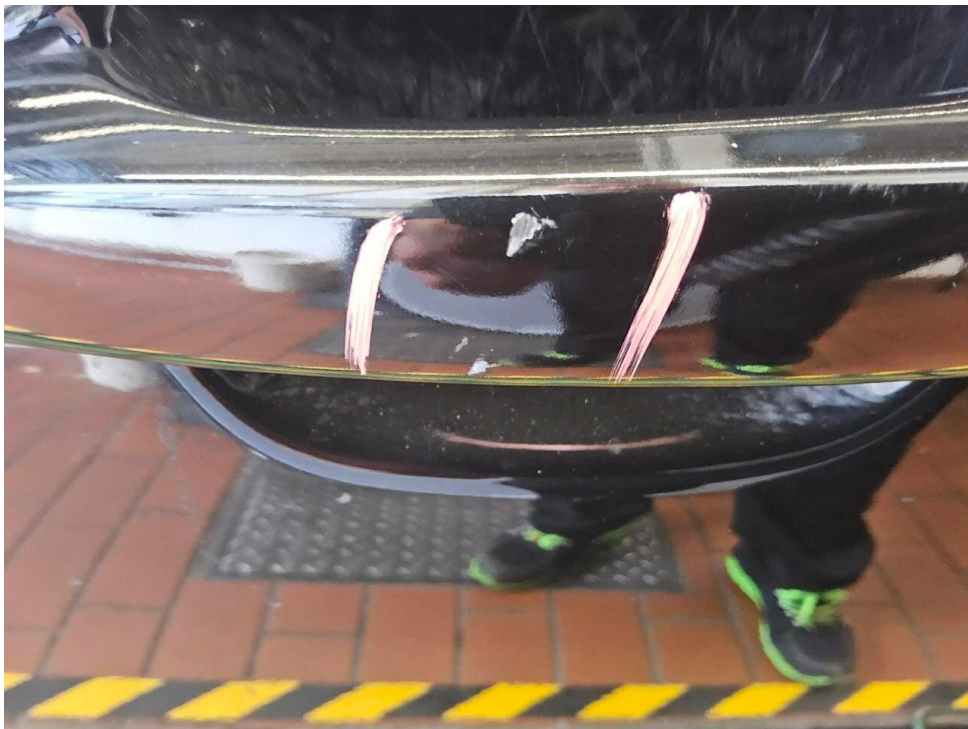
Bild 63 : Tür vorne links Türgriff, zerkratzt, lackieren mit Lackaufbau

Bild 64 : Tür vorne links Türgriff, zerkratzt, lackieren mit Lackaufbau

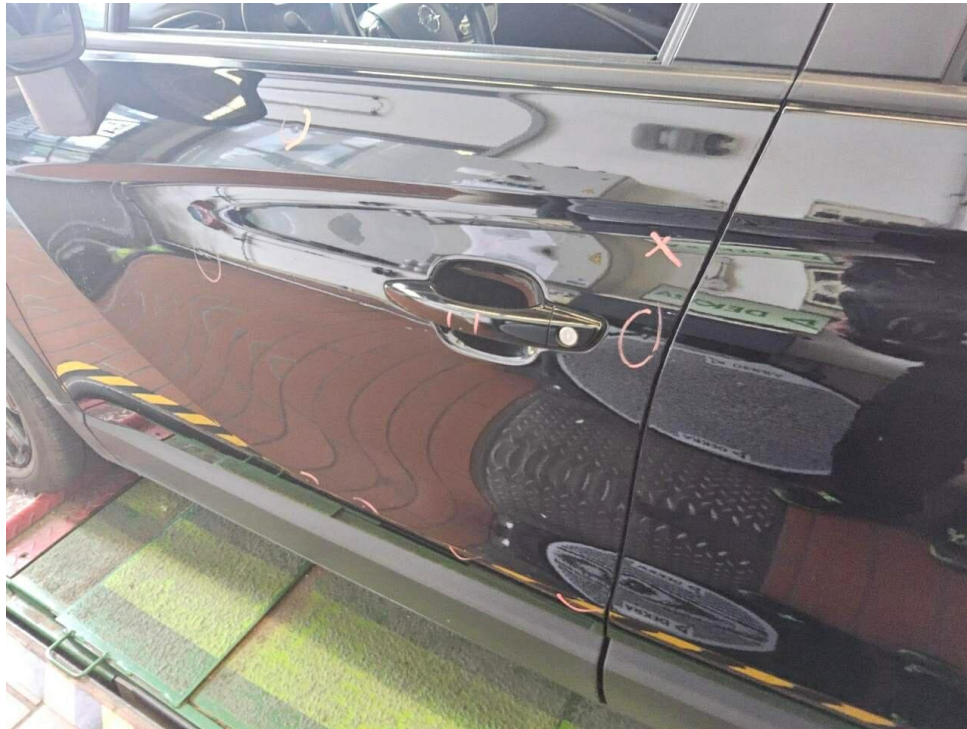
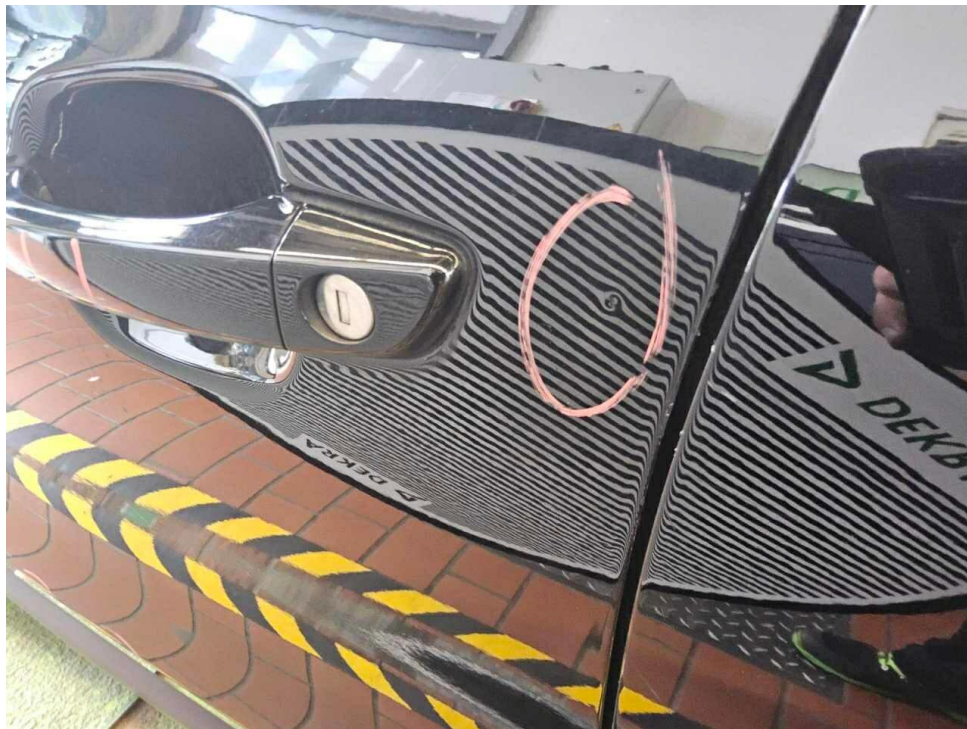
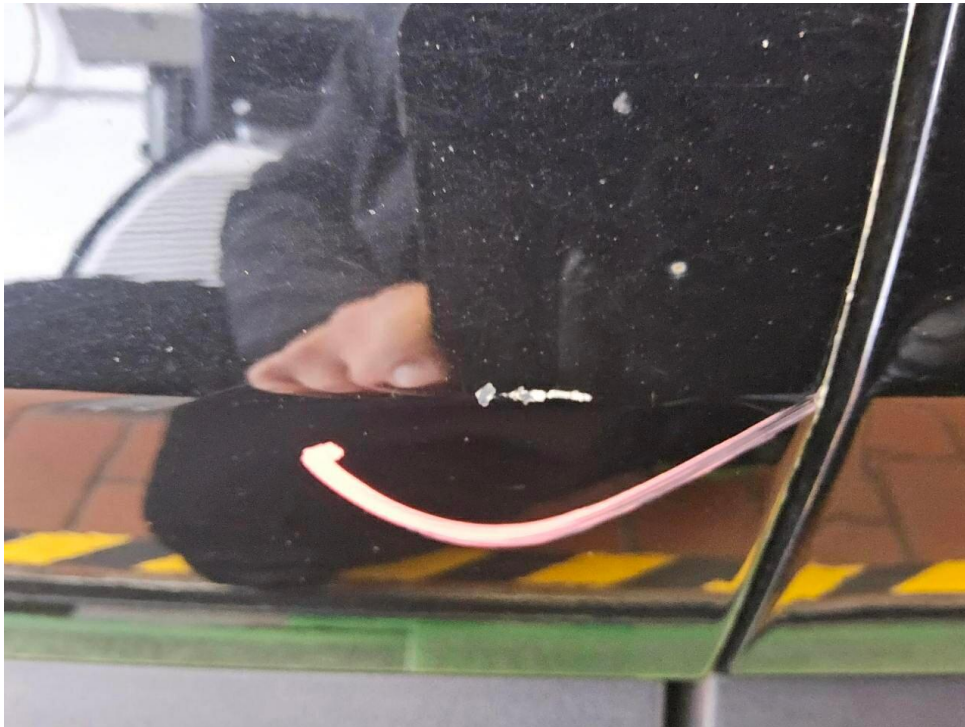
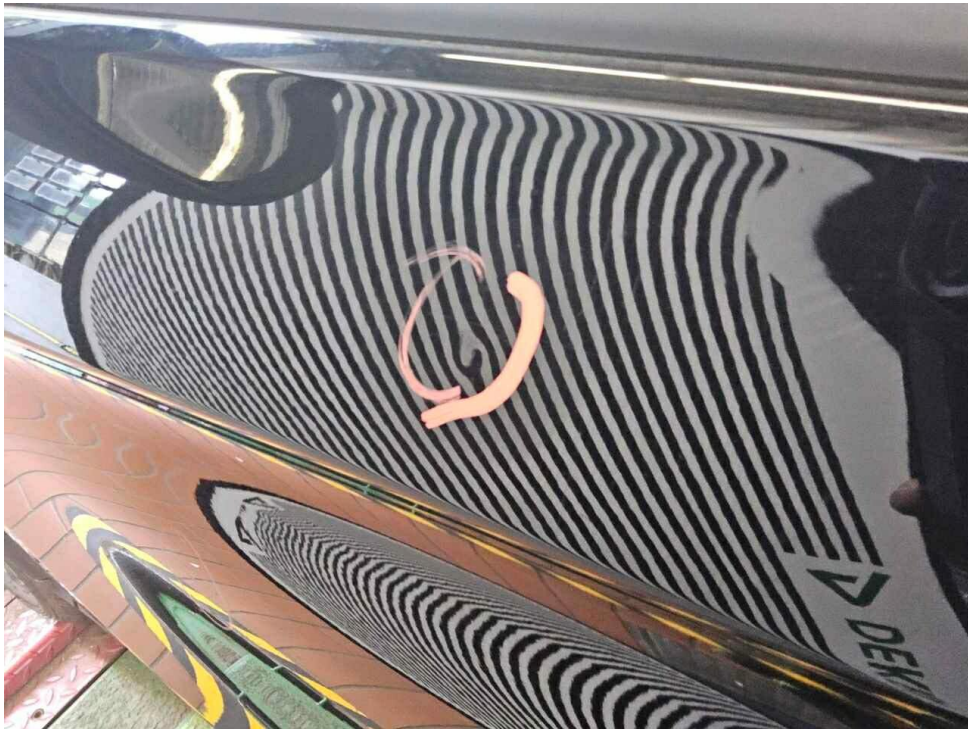
Bild 65 : Tür vorne links, eingedellt, instandsetzen und lackieren mit Lackaufbau

Bild 66 : Tür vorne links, eingedellt, instandsetzen und lackieren mit Lackaufbau

Bild 67 : Tür vorne links, eingedellt, instandsetzen und lackieren mit Lackaufbau

Bild 68 : Tür vorne links, eingedellt, instandsetzen und lackieren mit Lackaufbau

Bild 69 : Tür vorne links, eingedellt, instandsetzen und lackieren mit Lackaufbau

4. Felge vorne links, verschrammt, lackieren mit Lackaufbau (Bild 70, 71)
5. Tür vorne links, eingedellt, instandsetzen und lackieren mit Lackaufbau (Bild 65, 66, 67, 68, 69)

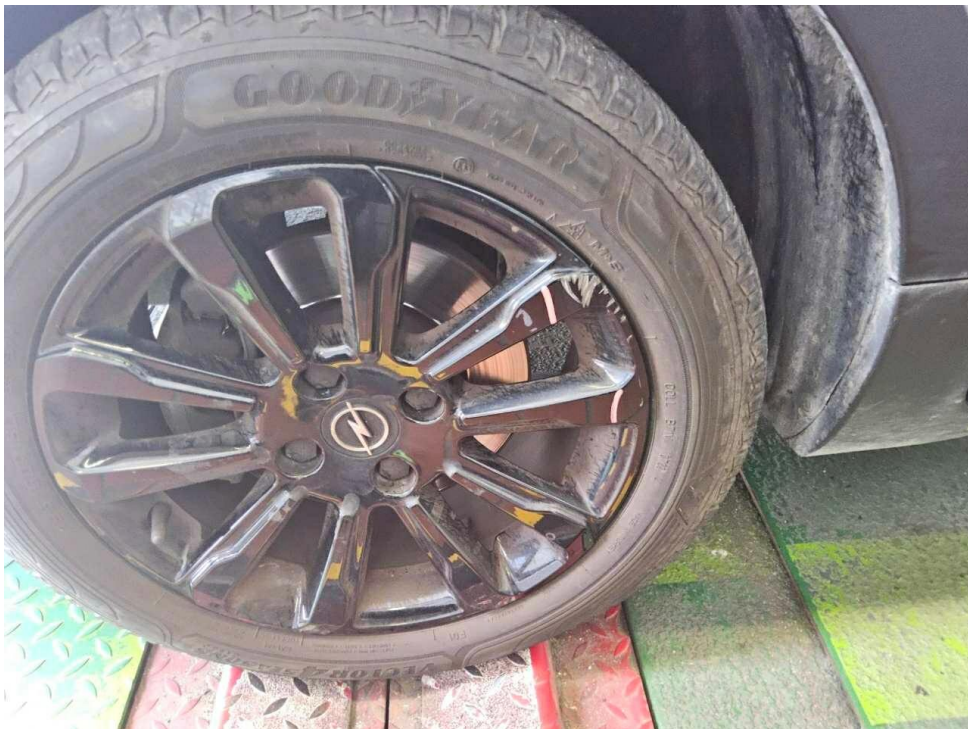
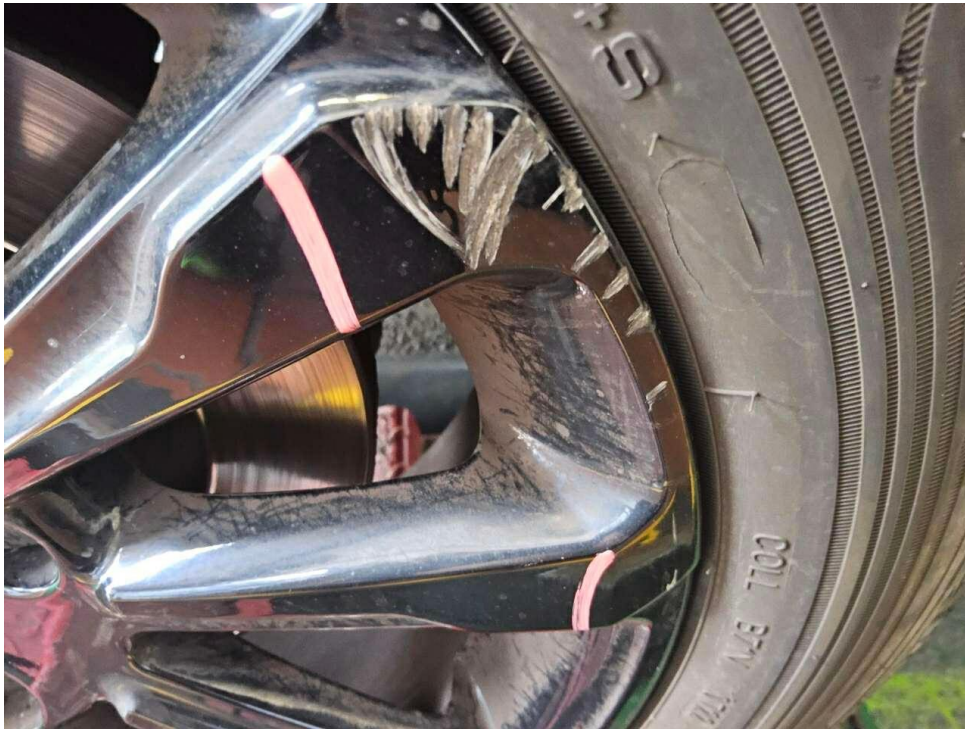
Bild 70 : Felge vorne links, verschrammt, lackieren mit Lackaufbau

Bild 71 : Felge vorne links, verschrämmt, lackieren mit Lackaufbau

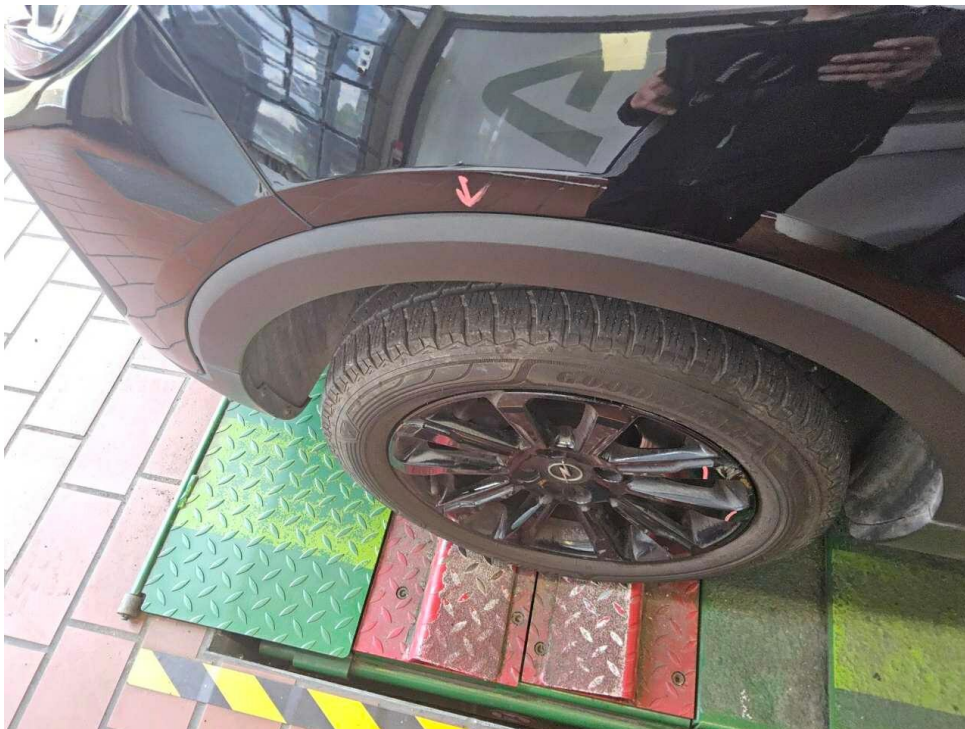
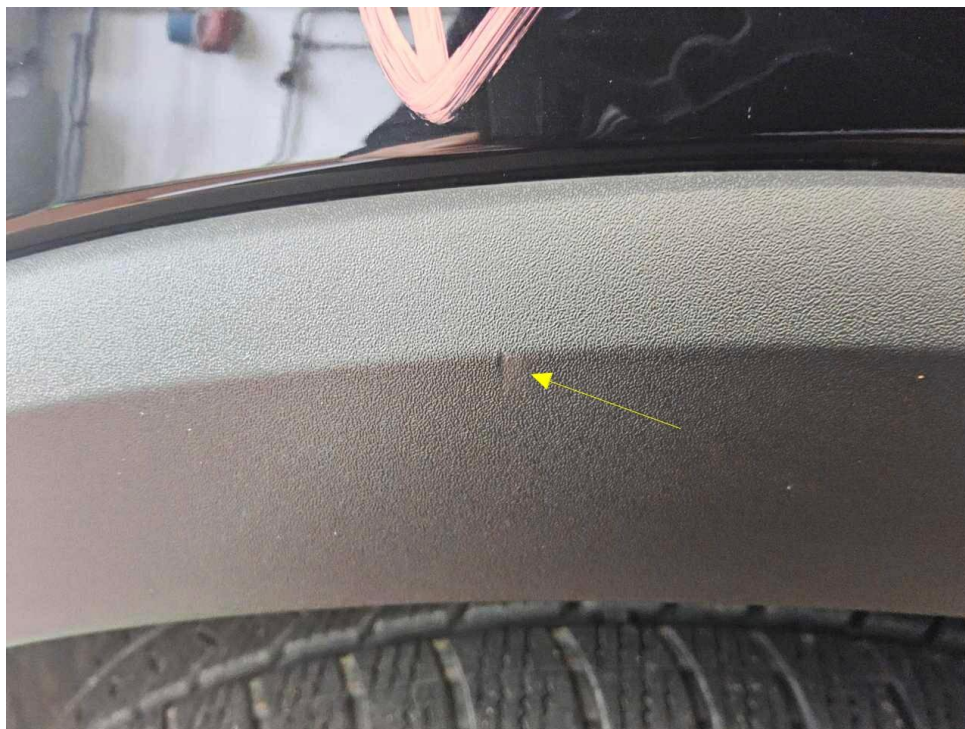
Bild 72 : Kotflügel vorne links Zierleiste, zerkratzt, Gebrauchsspur

Bild 73 : Kotflügel vorne links Zierleiste, zerkratzt, Gebrauchsspur

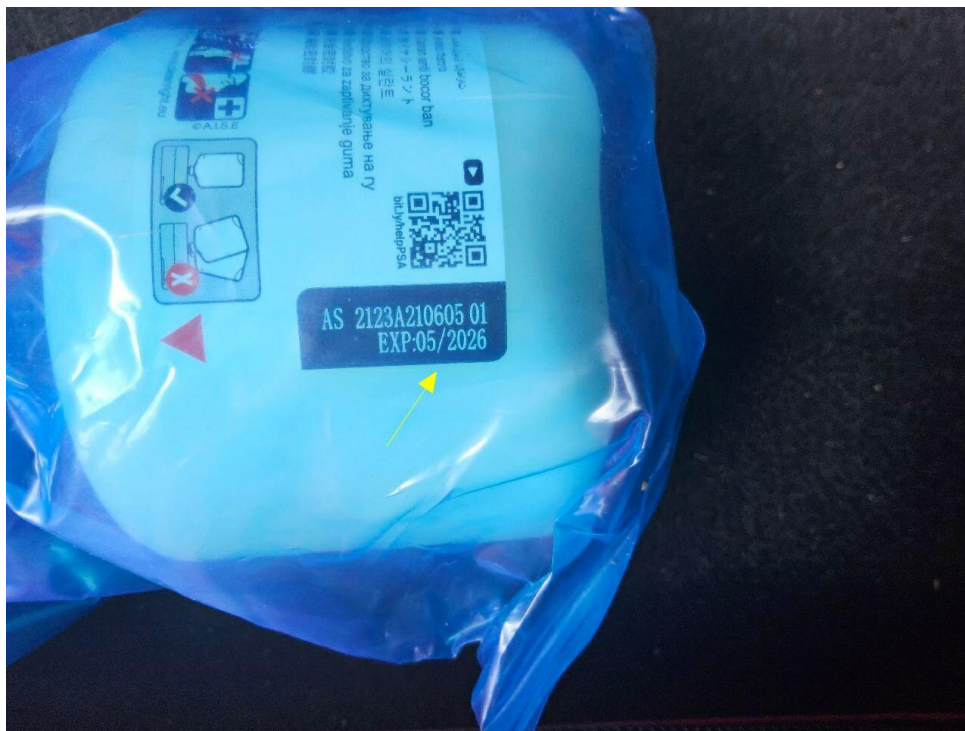
Bild 74 : Tirefit, abgelaufen

1. Tirefit, abgelaufen, erneuern (Bild 74)
2. Fußmatte vorne links, eingerissen, erneuern (Bild 14)
3. Kotflügel hinten rechts Zierleiste, zerkratzt, erneuern (Bild 36, 37)
