Zustandsbericht

Kunde :	Allane SE	Amtl. Kennzeichen :	GP-AJ 505
Berichtsnummer :	000000925885-DE613		
Referenznummer:	31204206

Hyundai Tucson (NX)(12.2020->) Advantage Hybrid 2WD

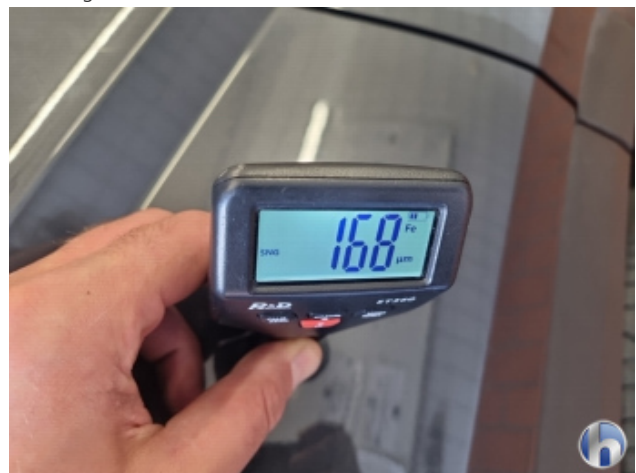
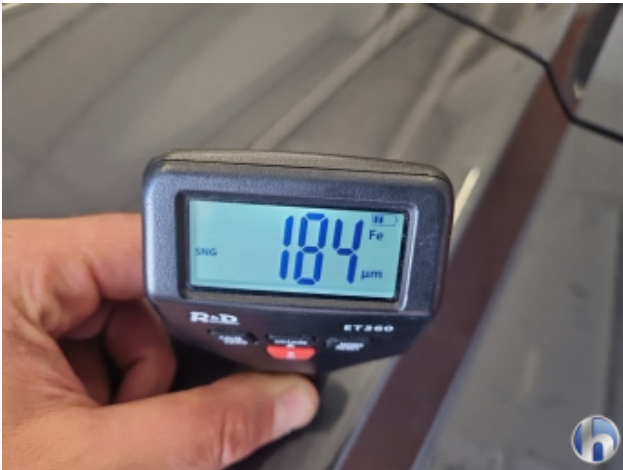
1. Seitenwand - Hinten - Rechts
Nachlackiert - Ohne Reparatur

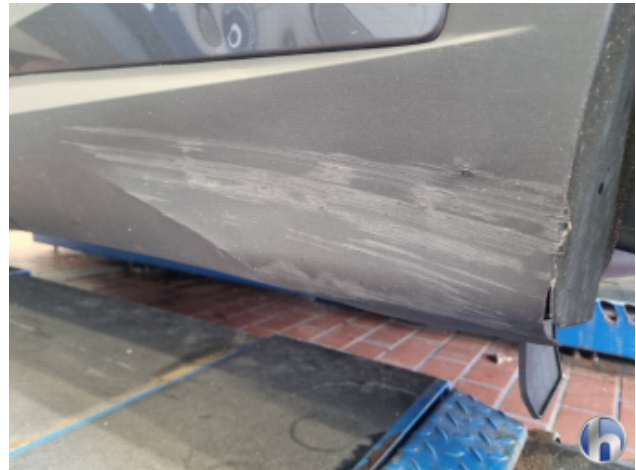
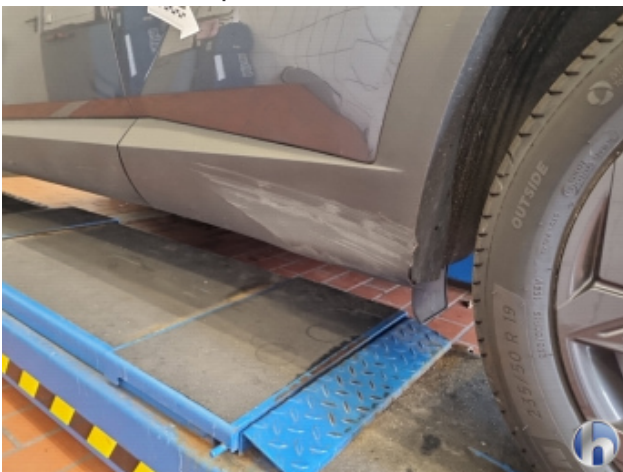
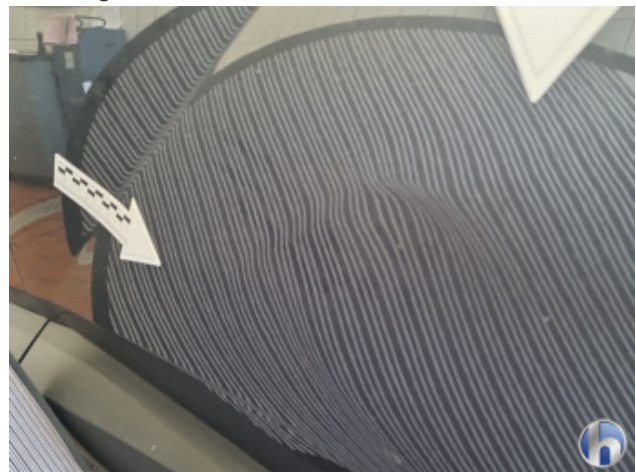
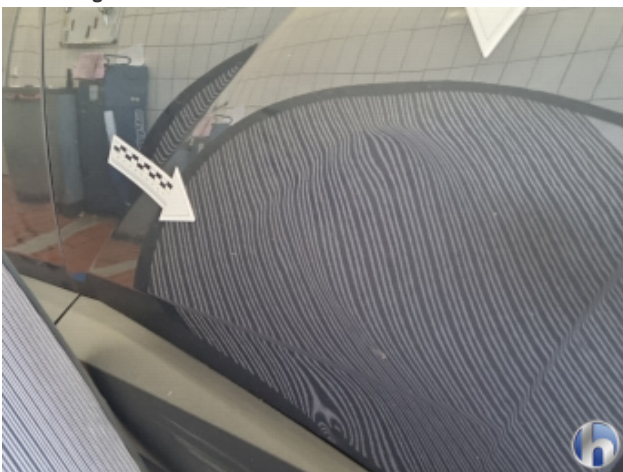
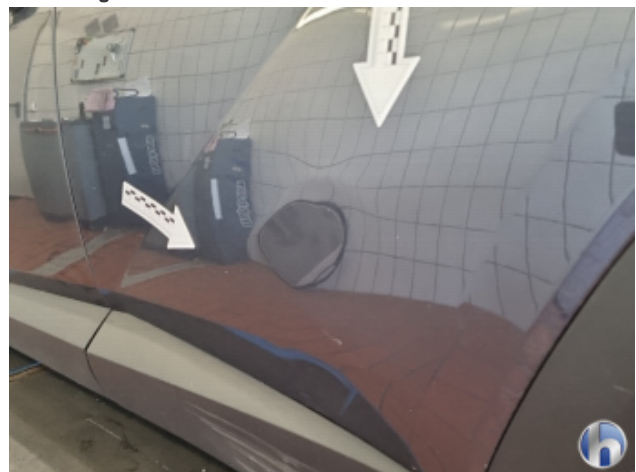
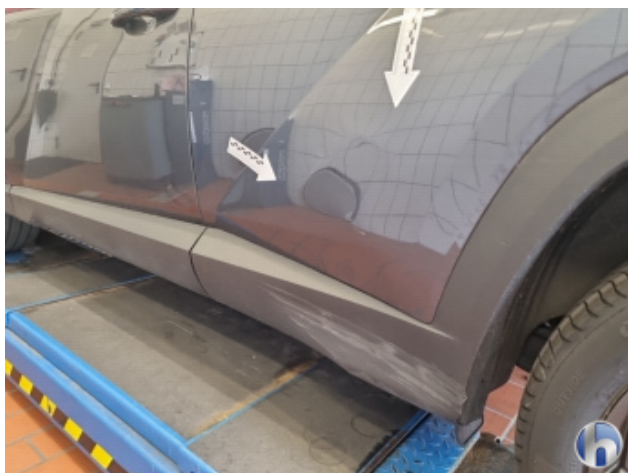
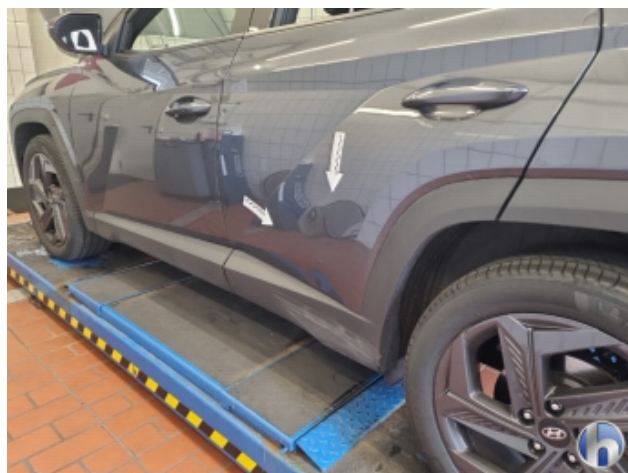
2. Tür Hinten - Links
Beschädigt - Siehe Kalkulation

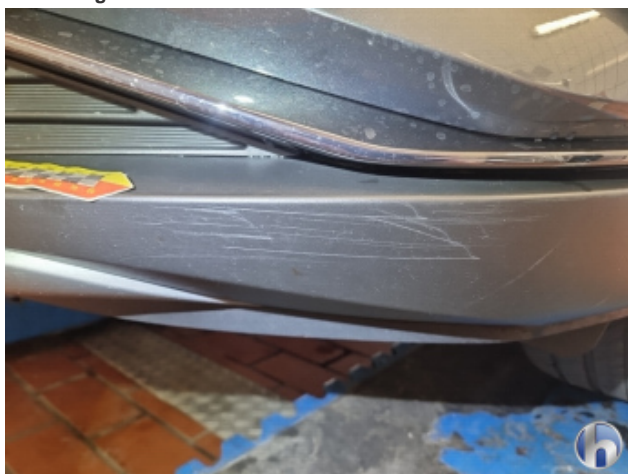
3. Frontspoiler
Kratzer - Smart Repair

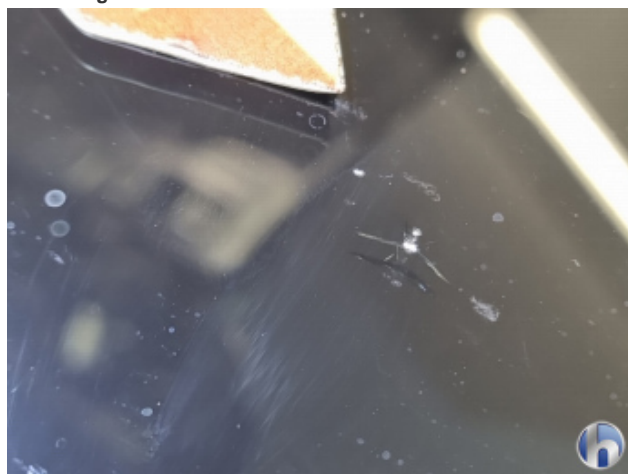
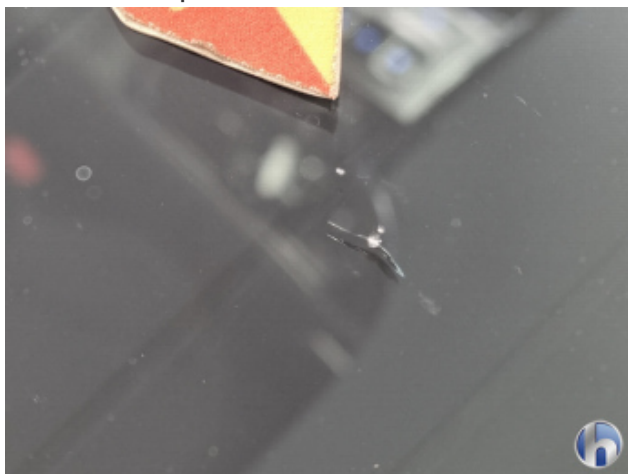
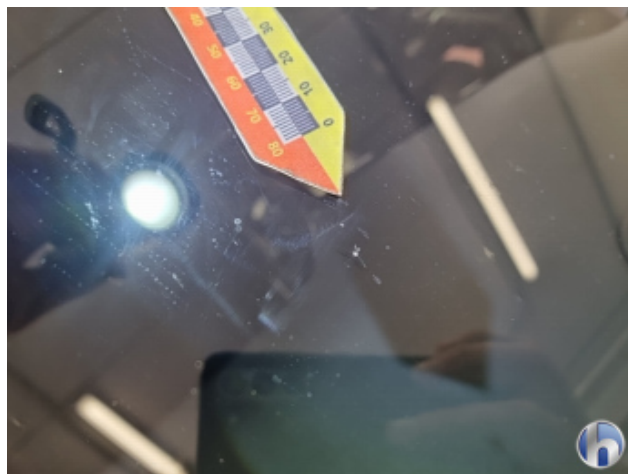
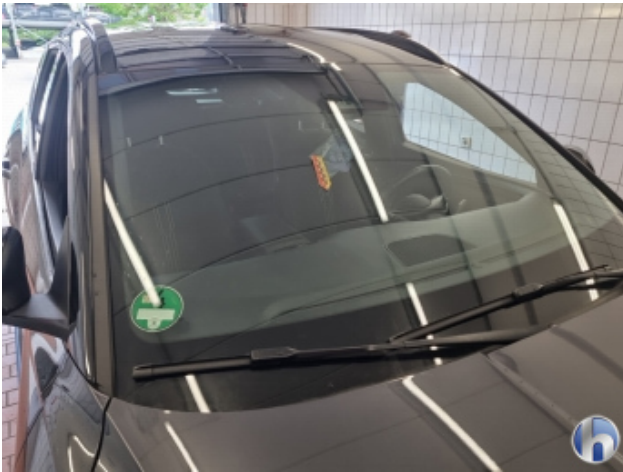
4. Windschutzscheibe
Riss - Erneuern

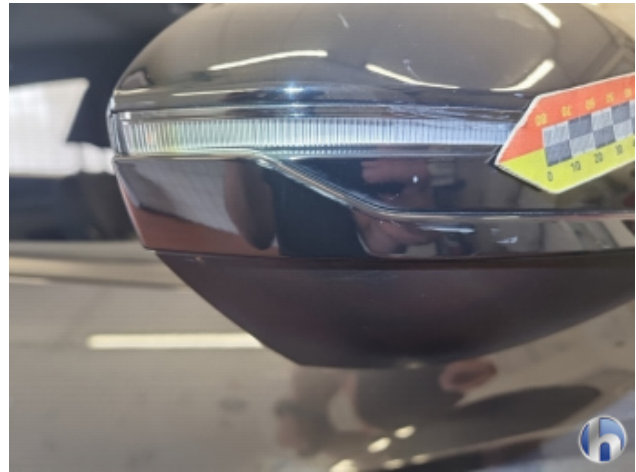
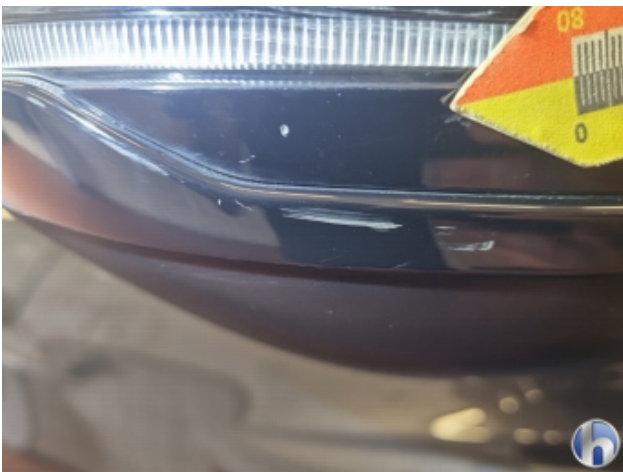
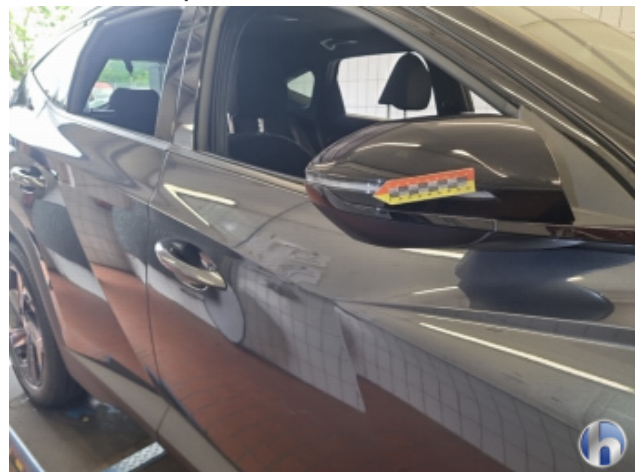
5. Außenspiegel Gehäuse - Rechts
Kratzer - Smart Repair

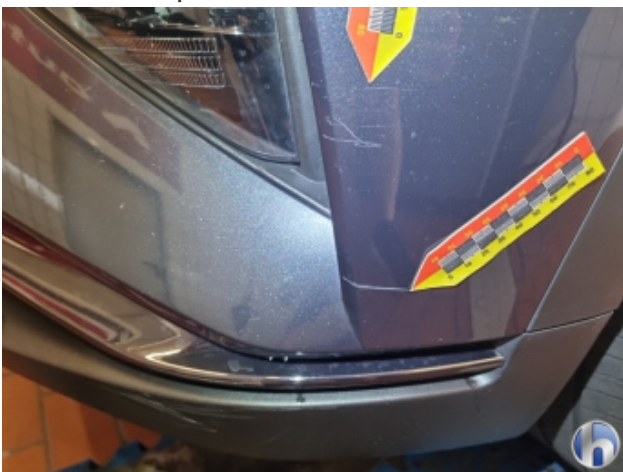
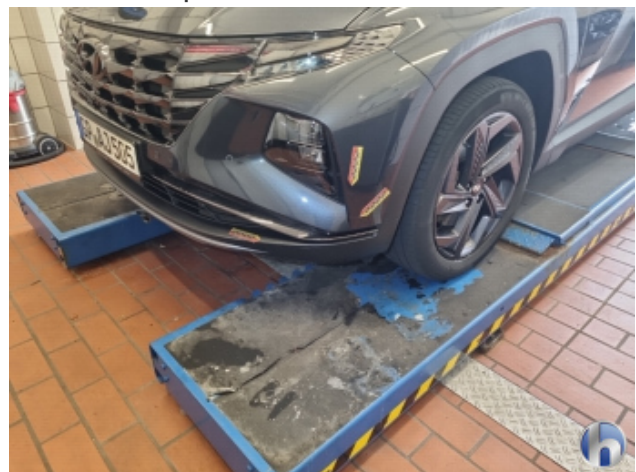
6. Stoßfänger Vorne
Kratzer - Lackieren

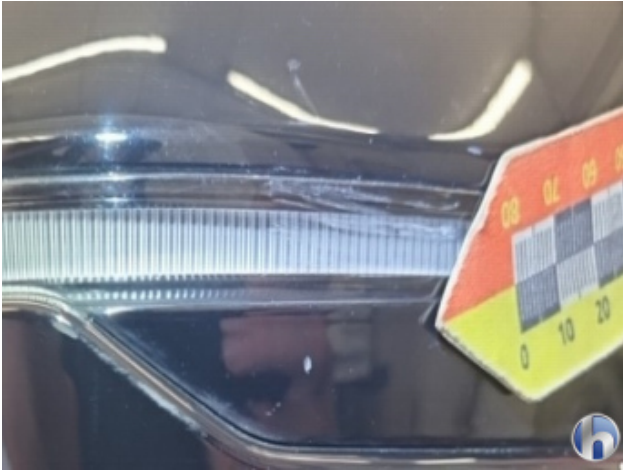
7. Außenspiegel Beheizt Blinker - Rechts
Beschädigt - Erneuern

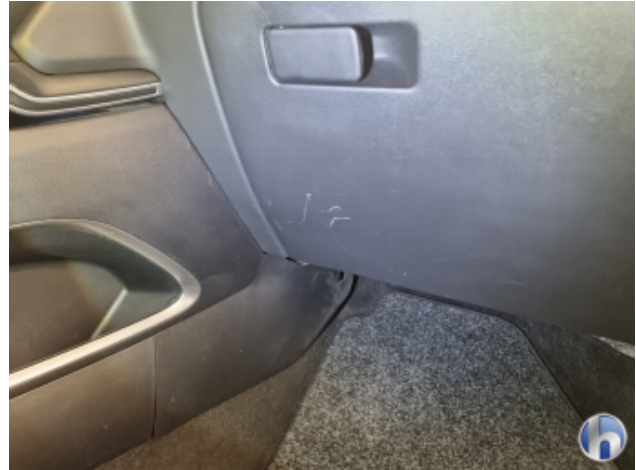
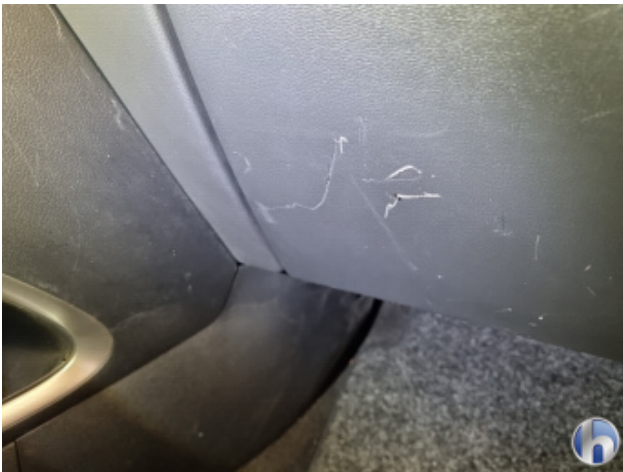
8. Handschuhfach
Kratzer - Smart Repair
