## Zustandsbericht

<b>Kunde :</b>	<b>Allane SE HCBE</b>	<b>Amtl. Kennzeichen :</b>	<b>BE-CG 67E</b>
<b>Berichtsnummer :</b>	<b>000000923831-DE926</b>		
<b>Referenznummer:</b>	<b>31186971</b>

#### Kia EV6 (CV)(2021->) GT-Line 4WD

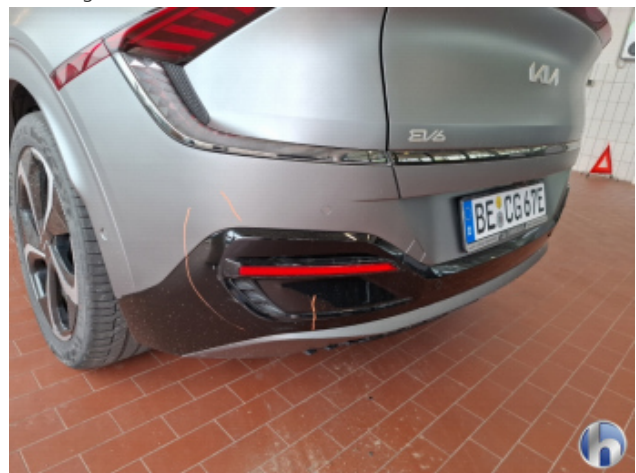
1. Stoßfänger Hinten  
Abschürfung - Smart Repair

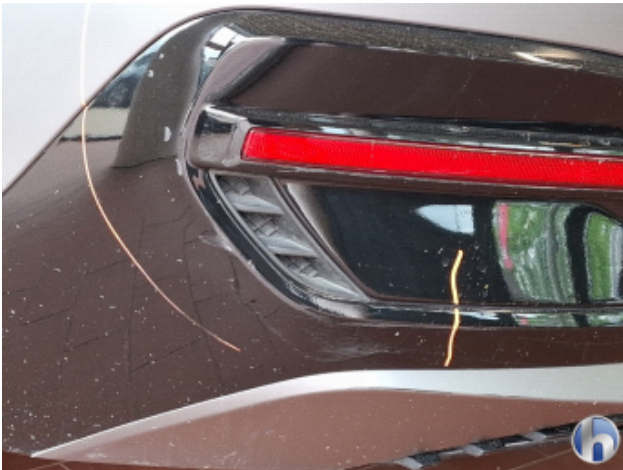
1. Stoßfänger Hinten  
Abschürfung - Smart Repair

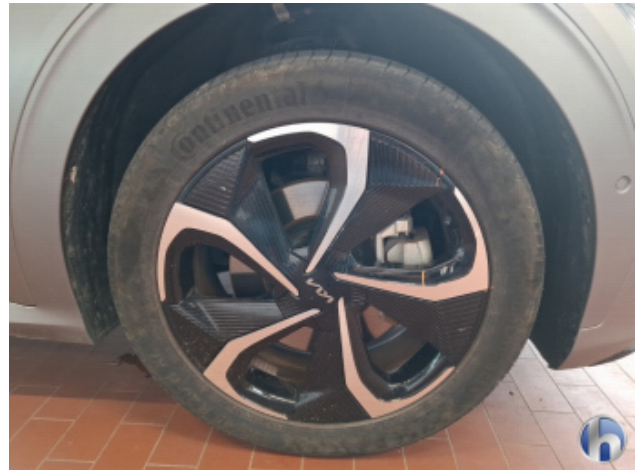
2. Felge Vorne - Rechts  
Beschädigt - Smart Repair

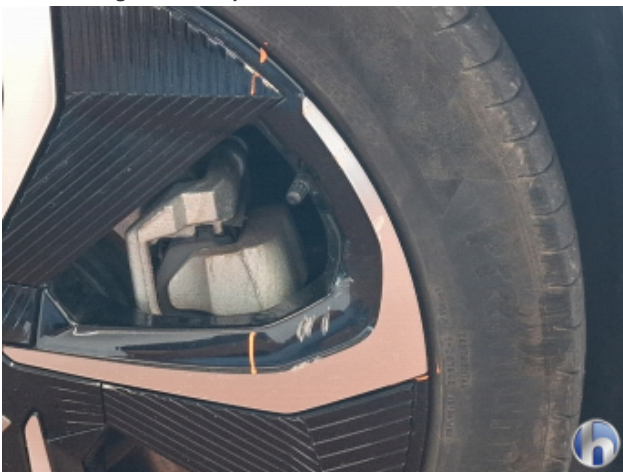
2. Felge Vorne - Rechts  
Beschädigt - Smart Repair

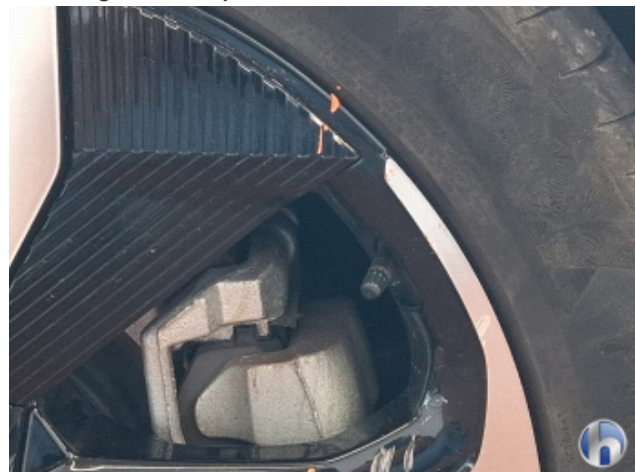
2. Felge Vorne - Rechts  
Beschädigt - Smart Repair

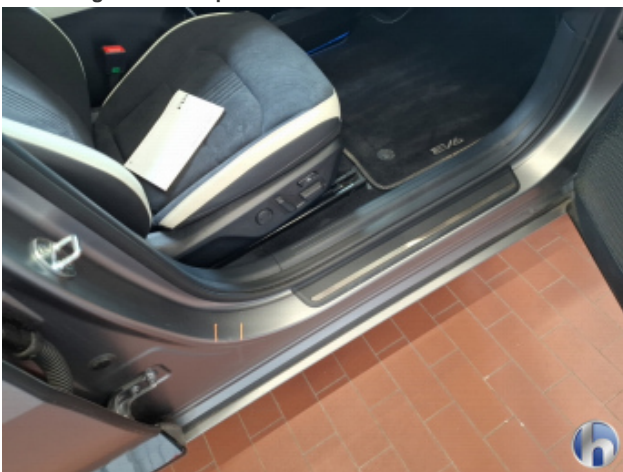
3. Türeinstieg Vorne - Rechts  
1 Delle - Smart Repair

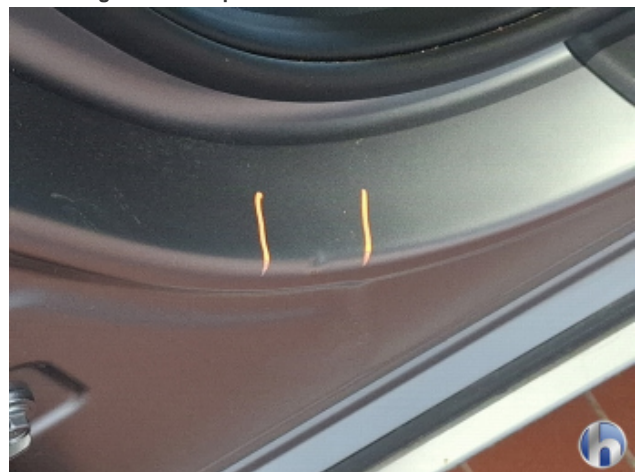
3. Türeinstieg Vorne - Rechts  
1 Delle - Smart Repair

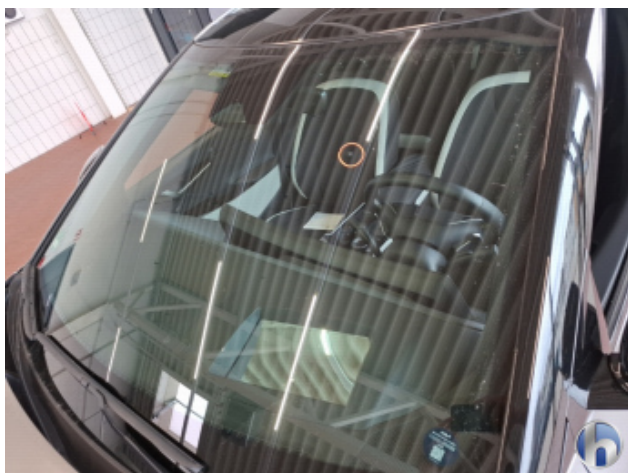
4. Windschutzscheibe  
Gebrauchsspuren - Ohne Reparatur

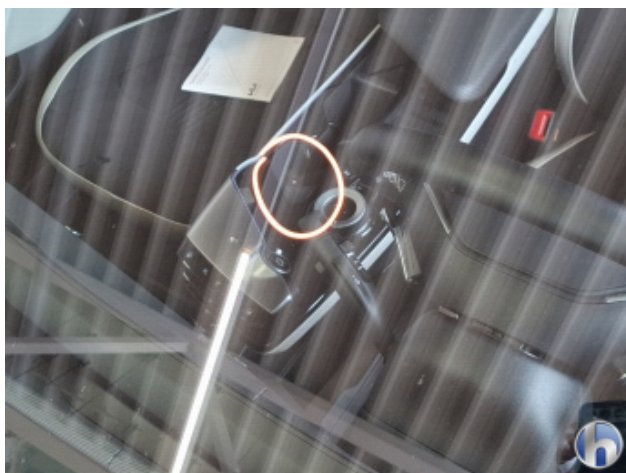
4. Windschutzscheibe  
Gebrauchsspuren - Ohne Reparatur

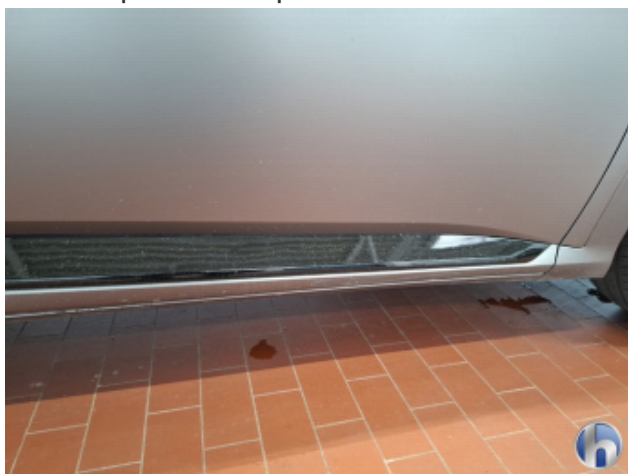
5. Schweller - Rechts  
Abschürfung - Smart Repair

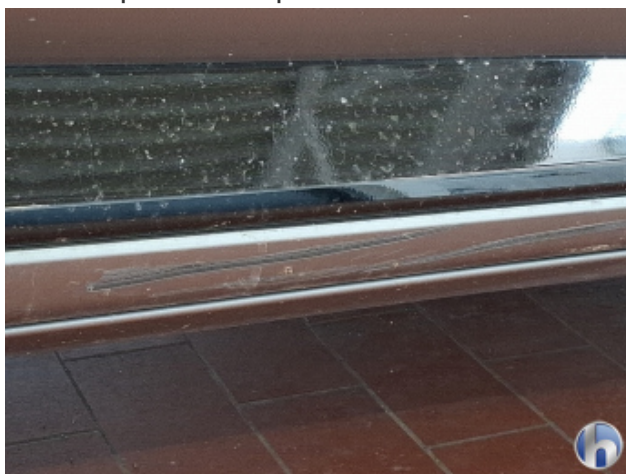
5. Schweller - Rechts  
Abschürfung - Smart Repair

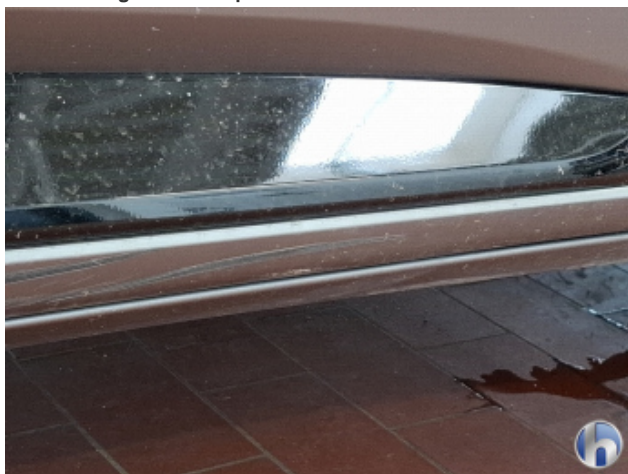
5. Schweller - Rechts  
Abschürfung - Smart Repair

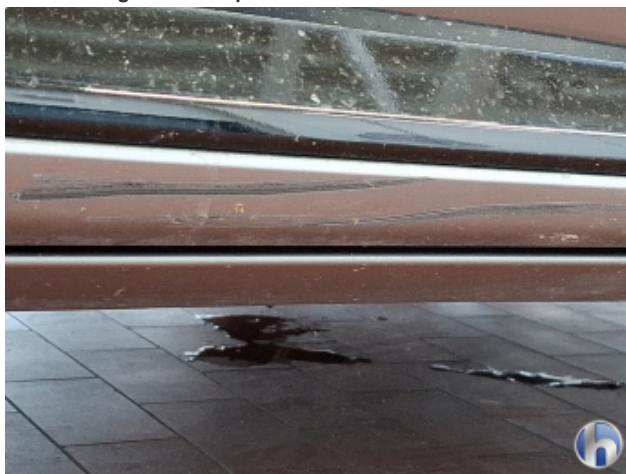
5. Schweller - Rechts  
Abschürfung - Smart Repair

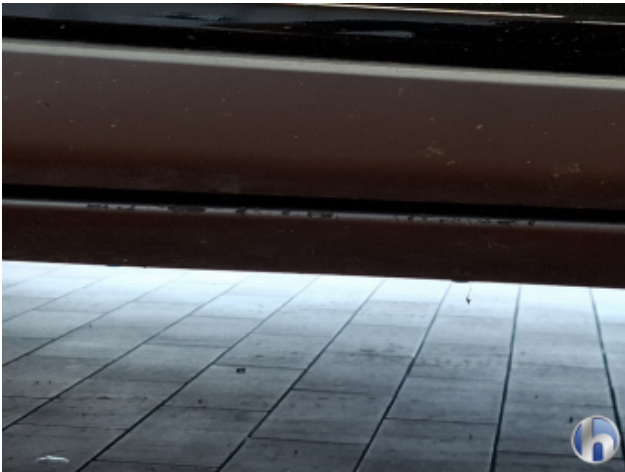
5. Schweller - Rechts  
**Abschürfung - Smart Repair**
