**WWZZZAWZLY112717**

## Zustandsbericht

**TÜV SÜD Auto Service GmbH**  
Römeräcker 1  
76351 Linkenheim - Hochstetten

Inspection date: 12 Jun 2026  
**Protocol number: 45943009**

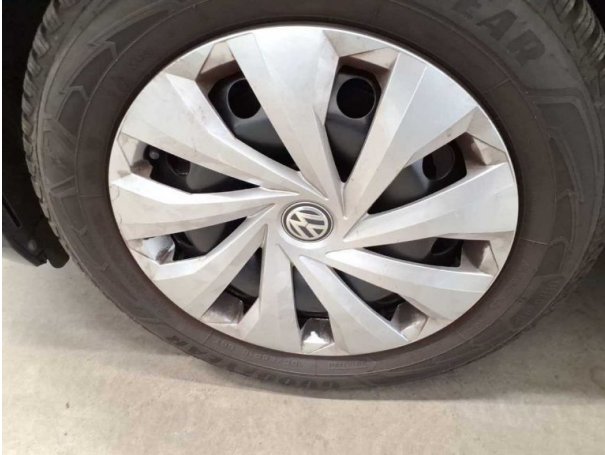
**Damage #1:** Wheel / tyres: Wheel cover - front left side - Scratch(es) - Replace

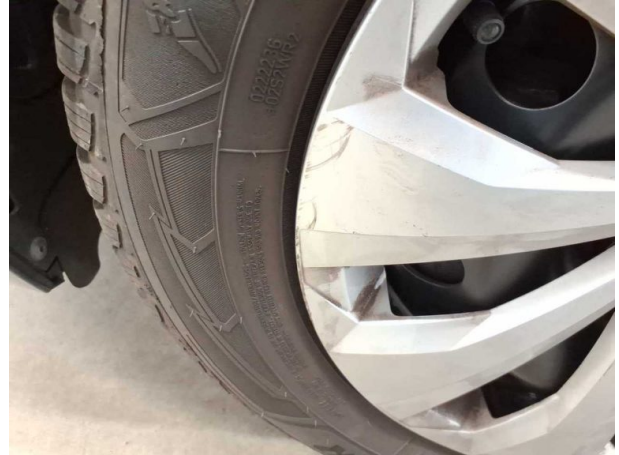
**Damage #1:** Wheel / tyres: Wheel cover - front left side - Scratch(es) - Replace

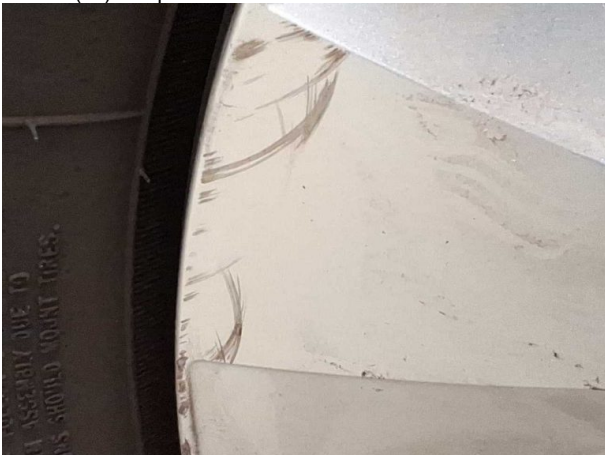
**Damage #1:** Wheel / tyres: Wheel cover - front left side - Scratch(es) - Replace

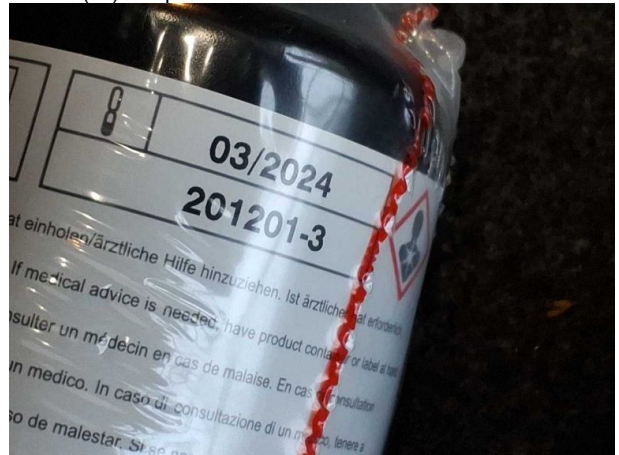
**Damage #2:** Equipment: Tire inflator - Expired - Replace

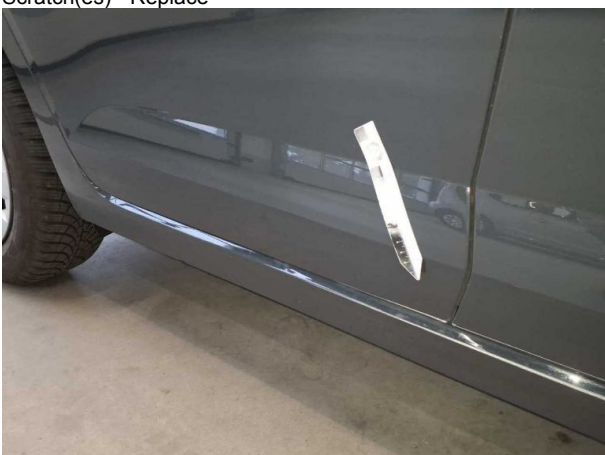
**Damage #3:** Door - rear right side: Door - Scratch(es) - Smart repair

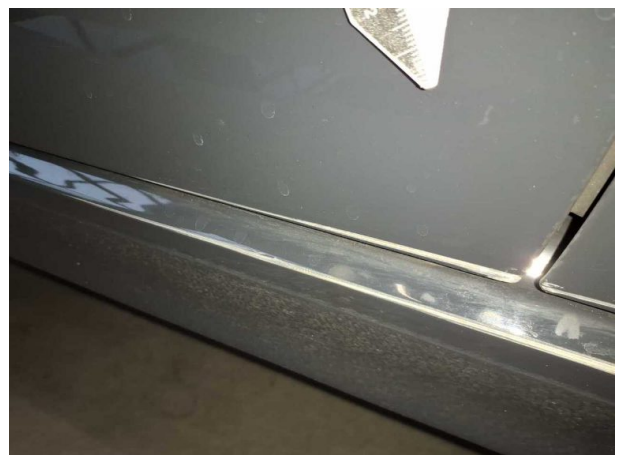
**Damage #3:** Door - rear right side: Door - Scratch(es) - Smart repair

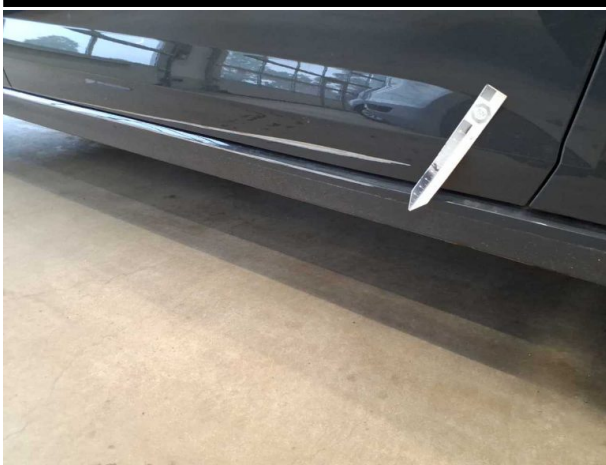
**Damage #4:** Sill - right side: Sill - Scratched - Repair and paint

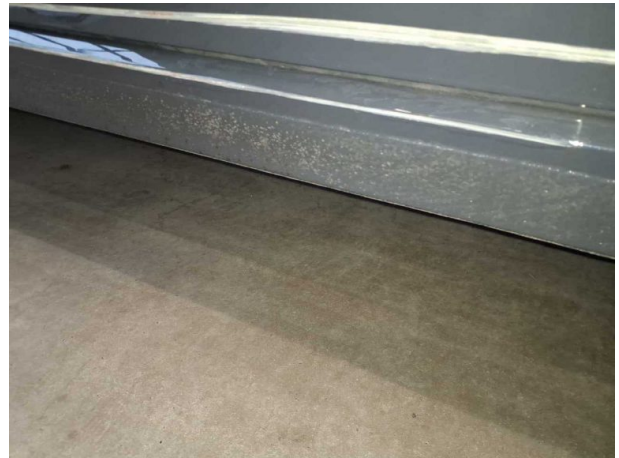
**Damage #4:** Sill - right side: Sill - Scratched - Repair and paint

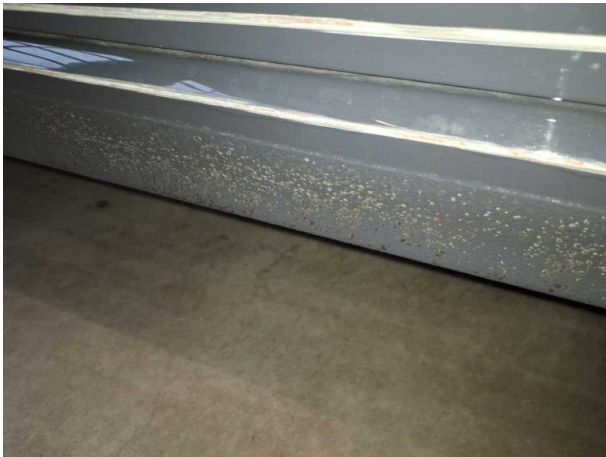
**Damage #4:** Sill - right side: Sill - Scratched - Repair and paint

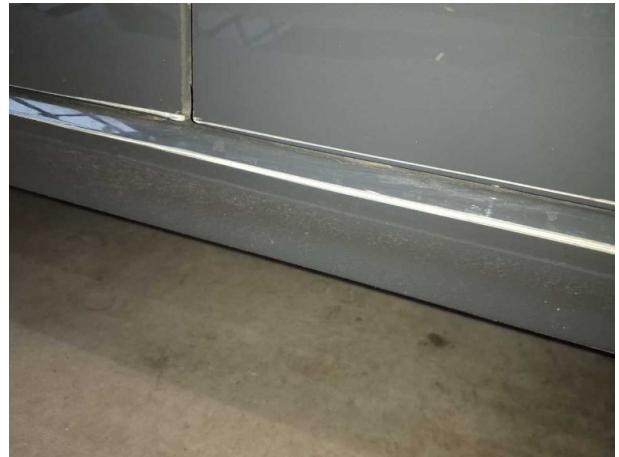
**Damage #4:** Sill - right side: Sill - Scratched - Repair and paint

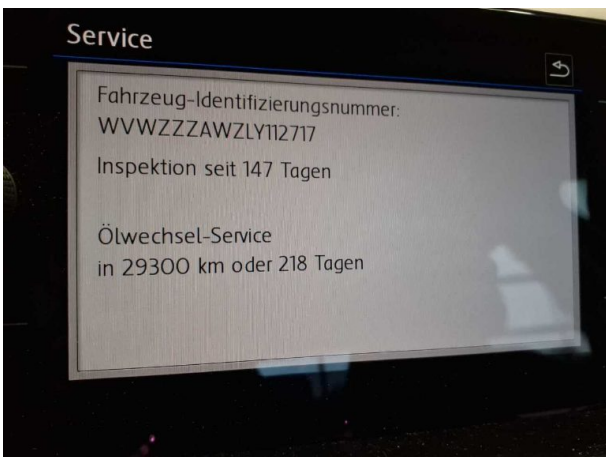
**Damage #5:** Misc.: Inspection / maintenance - Due - Perform

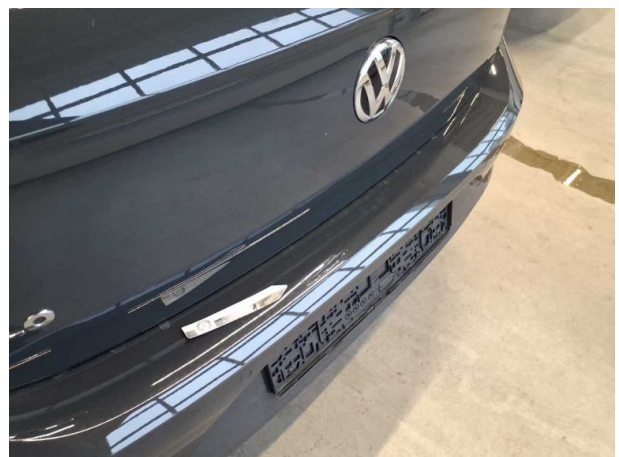
**Damage #6:** Rear bumper: Rear bumper - Scratch(es) - Repair and paint

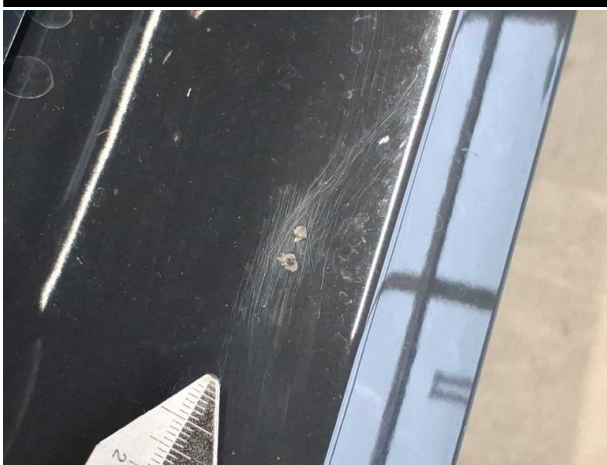
**Damage #6:** Rear bumper: Rear bumper - Scratch(es) - Repair and paint

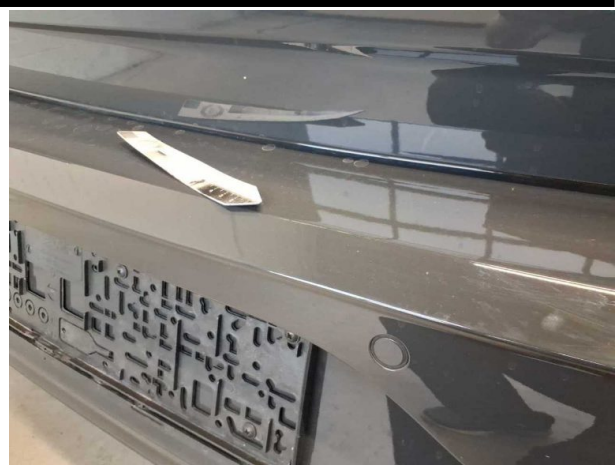
**Damage #6:** Rear bumper: Rear bumper - Scratch(es) - Repair and paint

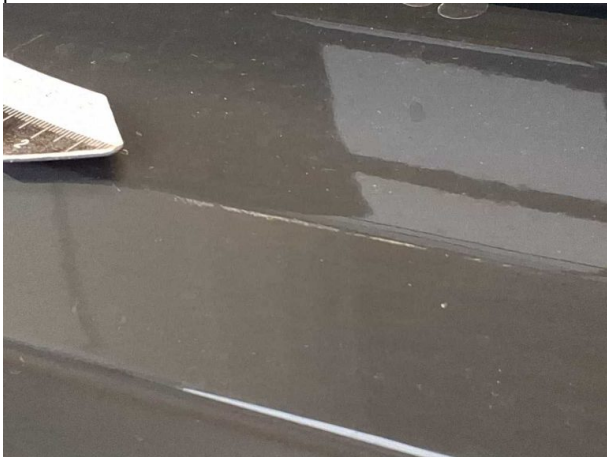
**Damage #6:** Rear bumper: Rear bumper - Scratch(es) - Repair and paint

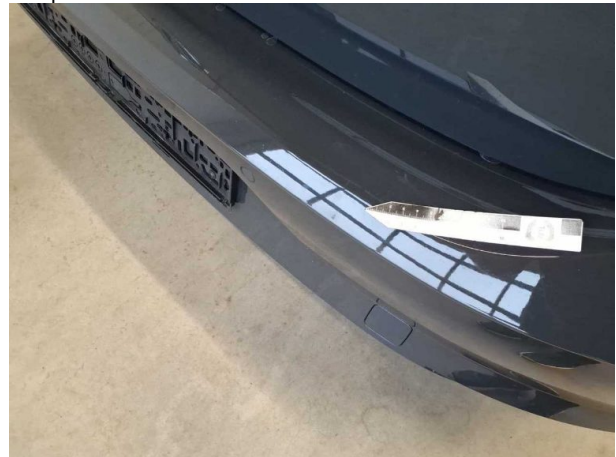
**Damage #6:** Rear bumper: Rear bumper - Scratch(es) - Repair and paint

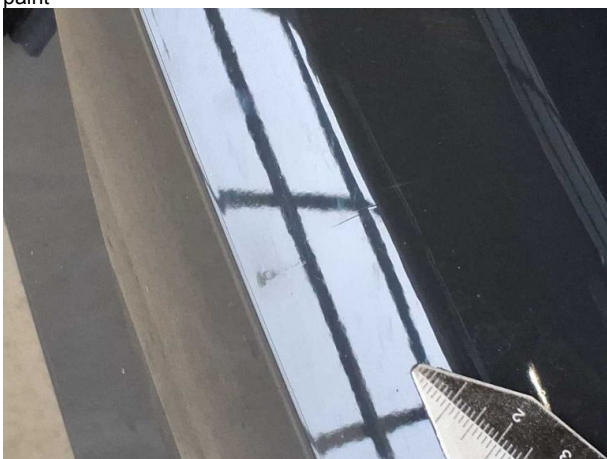
**Damage #6:** Rear bumper: Rear bumper - Scratch(es) - Repair and paint

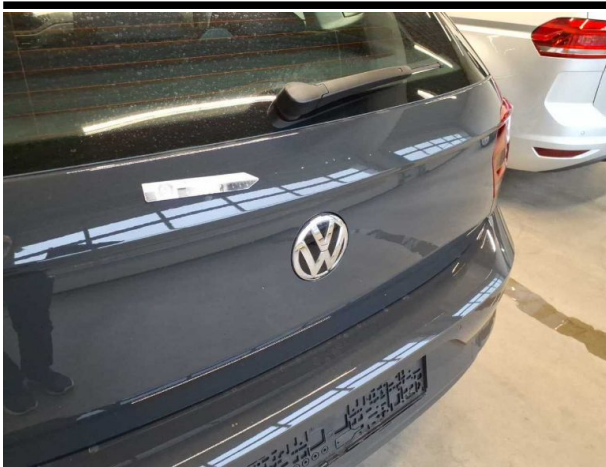
**Damage #8:** Boot lid / rear door: Boot lid - Scratch(es) - Repair and paint

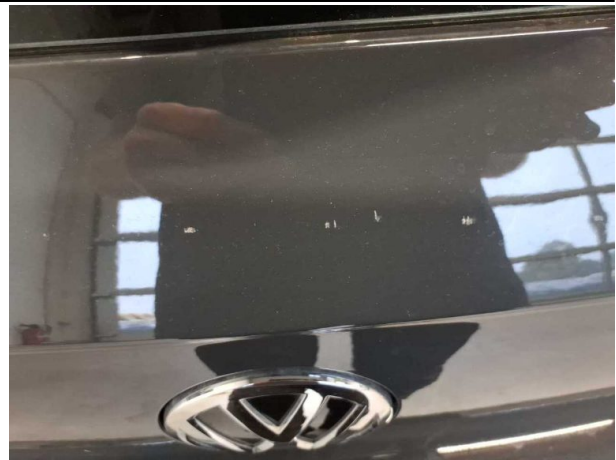
**Damage #8:** Boot lid / rear door: Boot lid - Scratch(es) - Repair and paint

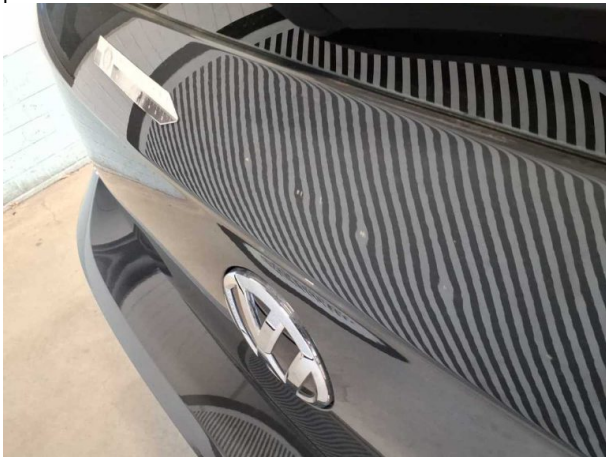
**Damage #8:** Boot lid / rear door: Boot lid - Scratch(es) - Repair and paint

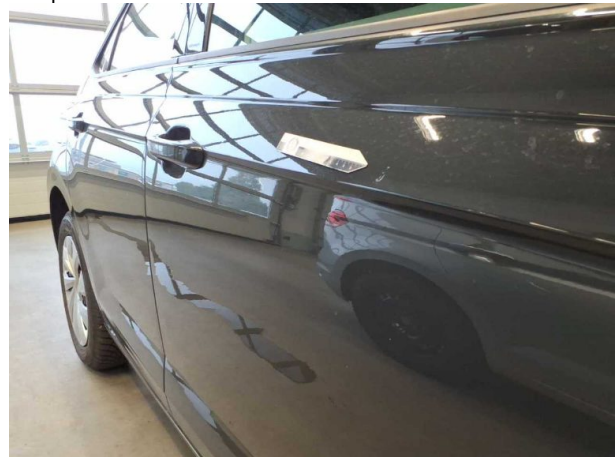
**Damage #9:** Door - front right side: Door - Dent / paintcoat damage - Repair and paint

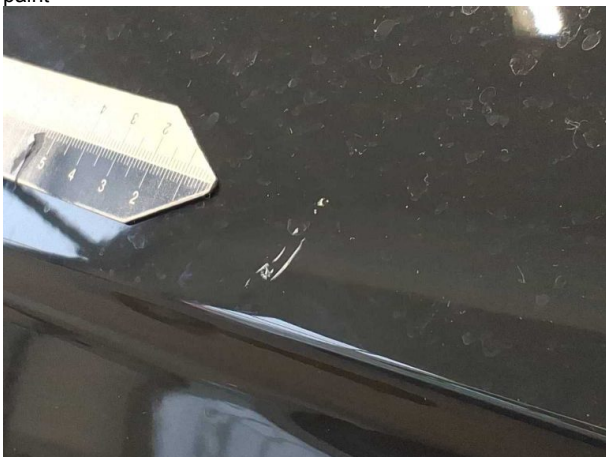
**Damage #9:** Door - front right side: Door - Dent / paintcoat damage - Repair and paint

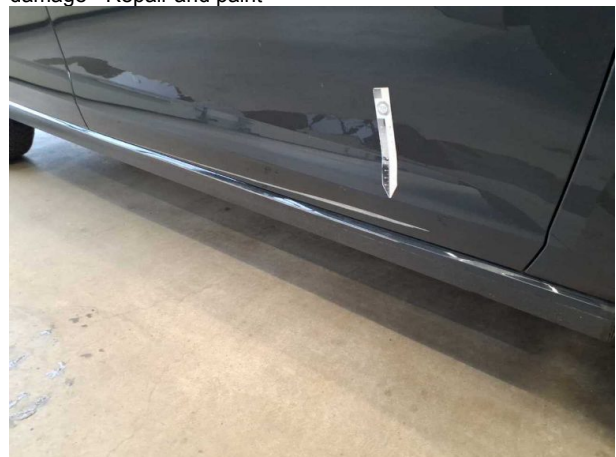
**Damage #9:** Door - front right side: Door - Dent / paintcoat damage - Repair and paint

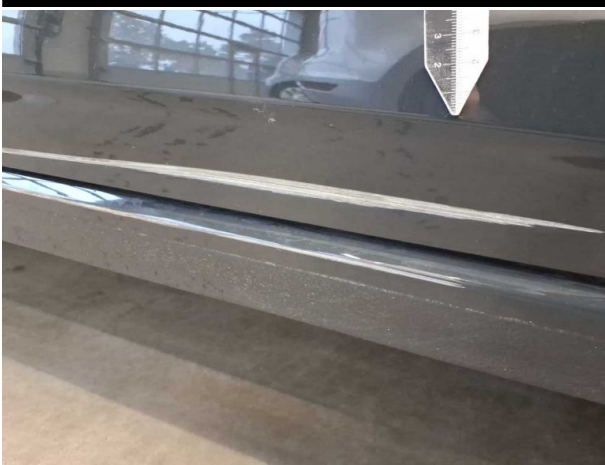
**Damage #9:** Door - front right side: Door - Dent / paintcoat damage - Repair and paint

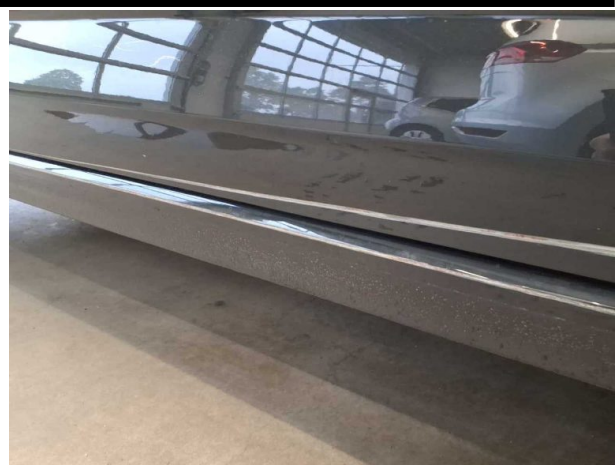
**Damage #9:** Door - front right side: Door - Dent / paintcoat damage - Repair and paint

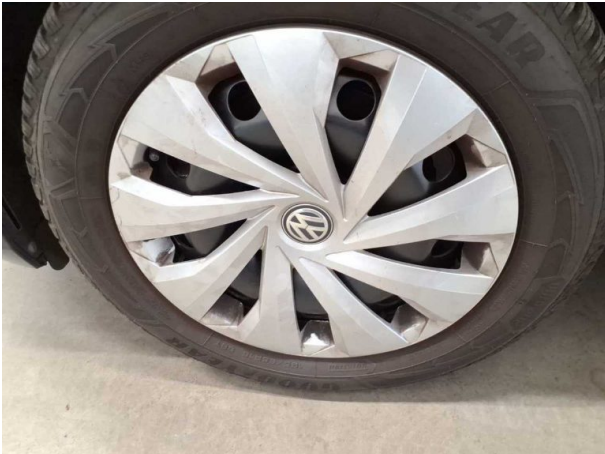
**Beschädigung #1:** Rad/Reifen: Radblende vorn links - Kratzer - erneuern

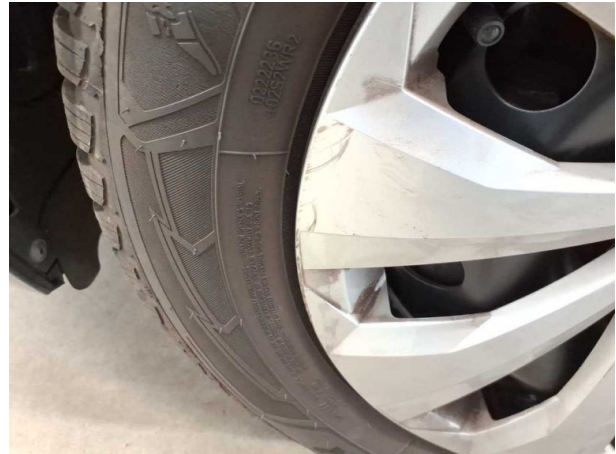
**Beschädigung #1:** Rad/Reifen: Radblende vorn links - Kratzer - erneuern

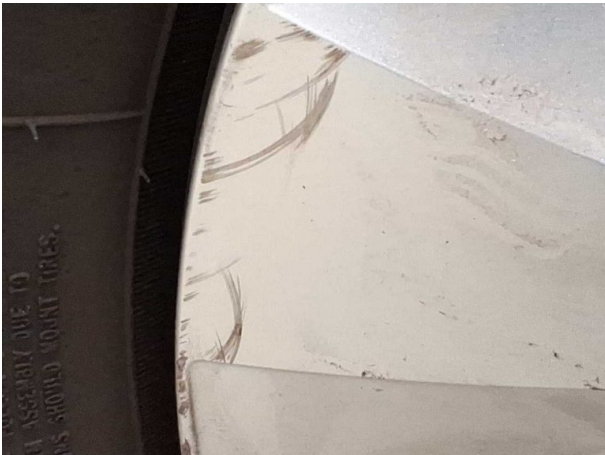
**Beschädigung #1:** Rad/Reifen: Radblende vorn links - Kratzer - erneuern

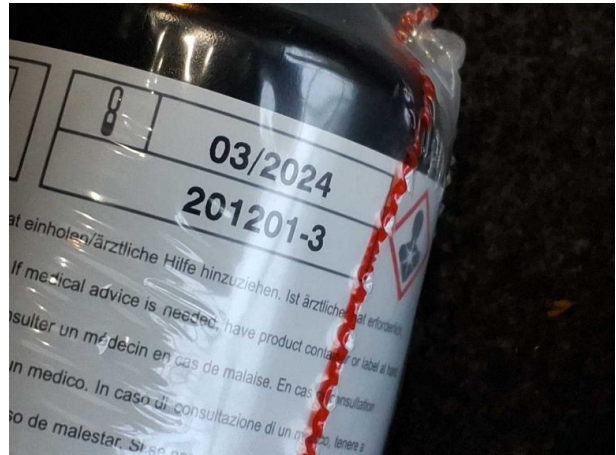
**Beschädigung #2:** Ausrüstung: Tirefit Füllmittel - abgelaufen - erneuern

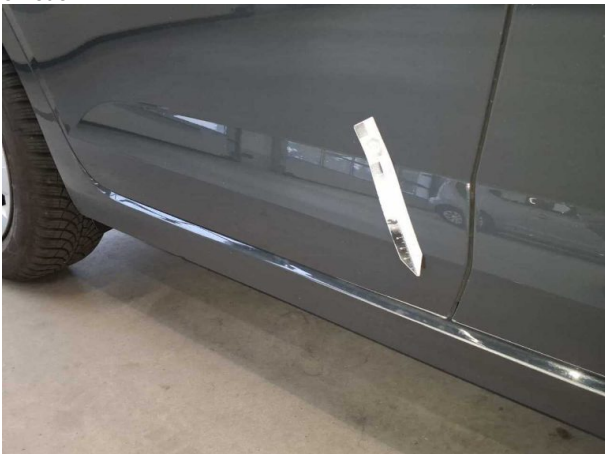
**Beschädigung #3:** Tür hinten rechts: Tür - Kratzer - Smart Repair

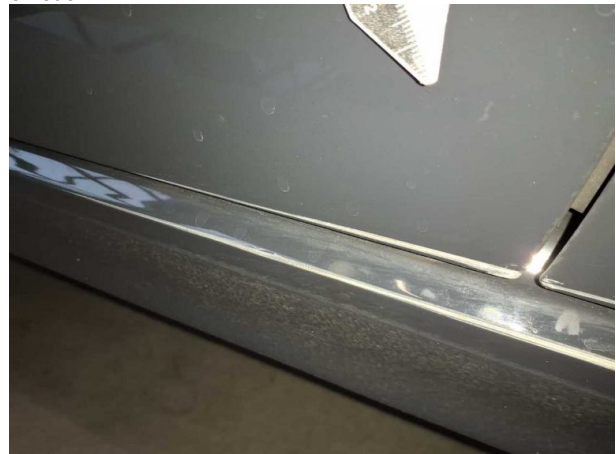
**Beschädigung #3:** Tür hinten rechts: Tür - Kratzer - Smart Repair

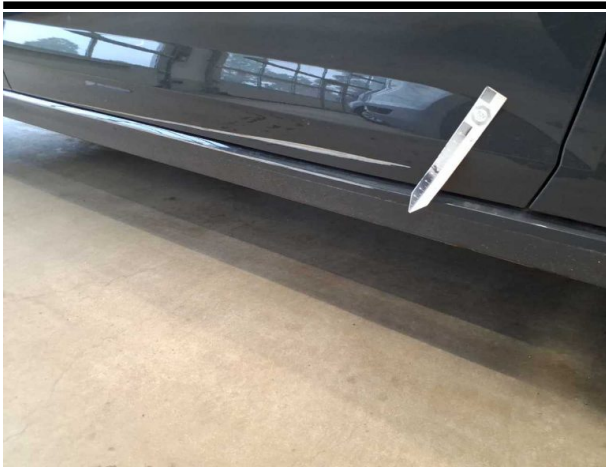
**Beschädigung #4:** Schweller rechts: Schweller - verkratzt / verschürft - instandsetzen und lackieren

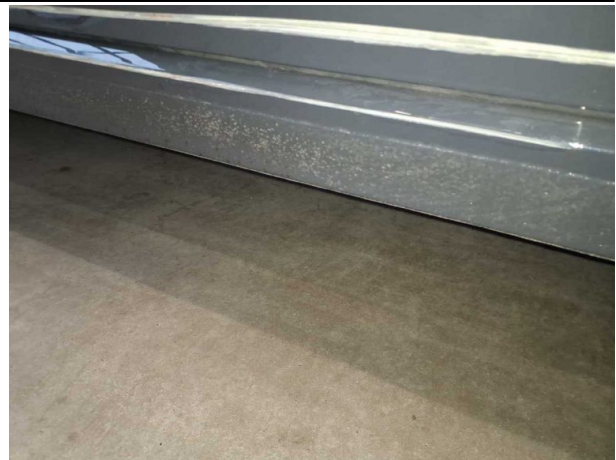
**Beschädigung #4:** Schweller rechts: Schweller - verkratzt / verschürft - instandsetzen und lackieren

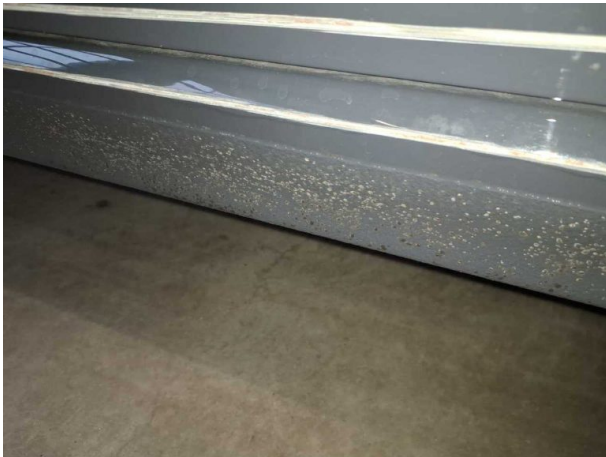
**Beschädigung #4:** Schweller rechts: Schweller - verkratzt / verschürft - instandsetzen und lackieren

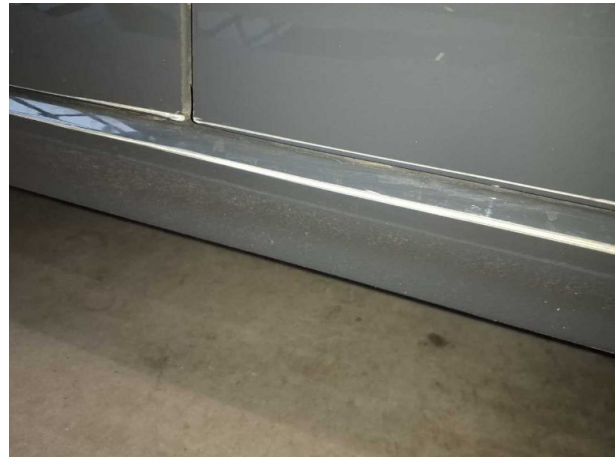
**Beschädigung #4:** Schweller rechts: Schweller - verkratzt / verschürft - instandsetzen und lackieren

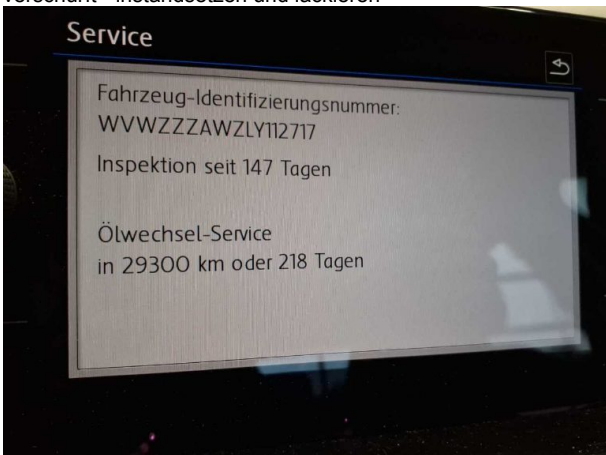
**Beschädigung #5:** Sonstiges: Inspektion/Wartung - fällig - durchführen

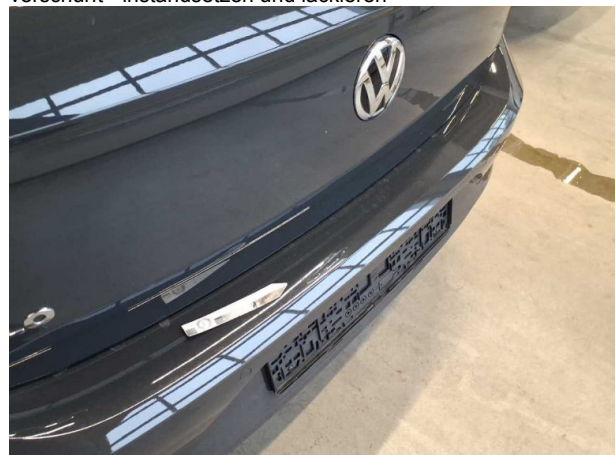
**Beschädigung #6:** Stossfänger hinten: Stossfänger hinten - Kratzer - instandsetzen und lackieren

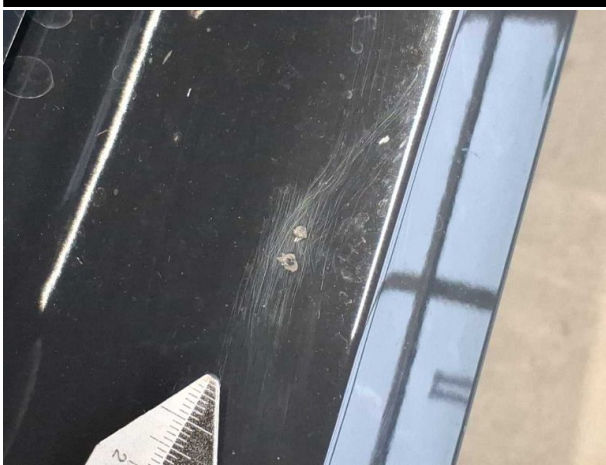
**Beschädigung #6:** Stossfänger hinten: Stossfänger hinten - Kratzer - instandsetzen und lackieren

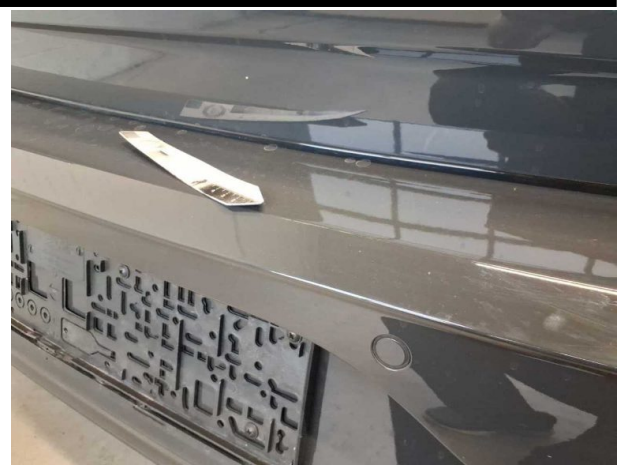
**Beschädigung #6:** Stossfänger hinten: Stossfänger hinten - Kratzer - instandsetzen und lackieren

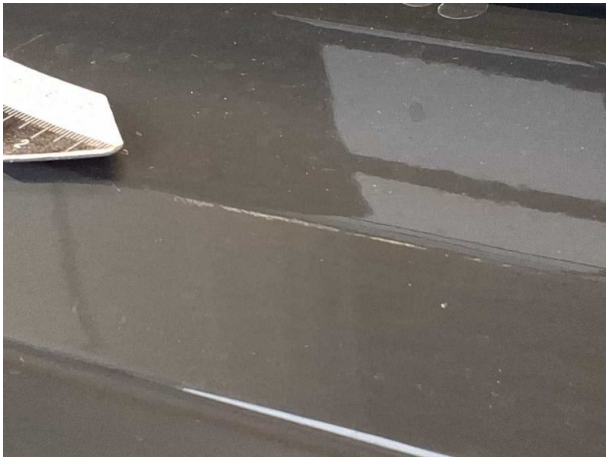
**Beschädigung #6:** Stossfänger hinten: Stossfänger hinten - Kratzer - instandsetzen und lackieren

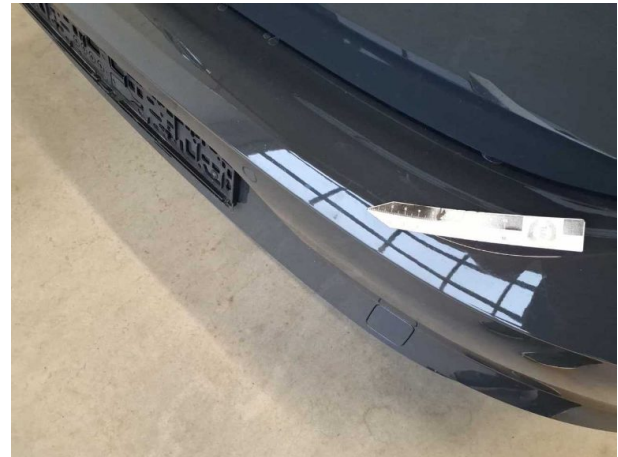
**Beschädigung #6:** Stossfänger hinten: Stossfänger hinten - Kratzer - instandsetzen und lackieren

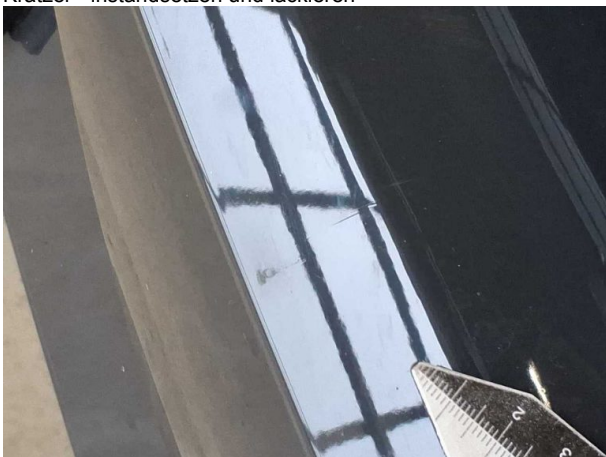
**Beschädigung #6:** Stossfänger hinten: Stossfänger hinten - Kratzer - instandsetzen und lackieren

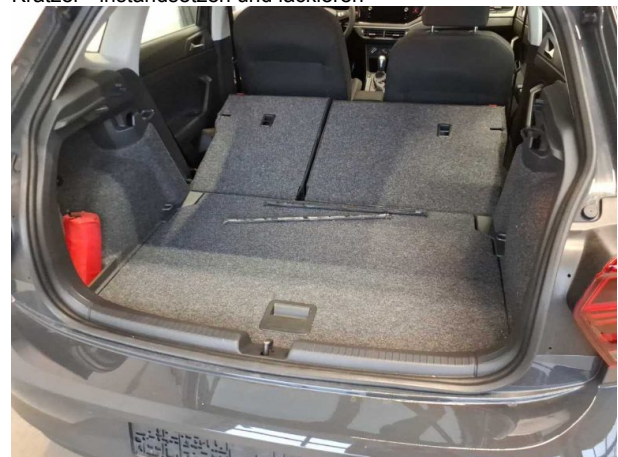
**Beschädigung #7:** 2.Radsatz: Reifensatz komplett (4x 185 65 r15 / fehlt) - erneuern

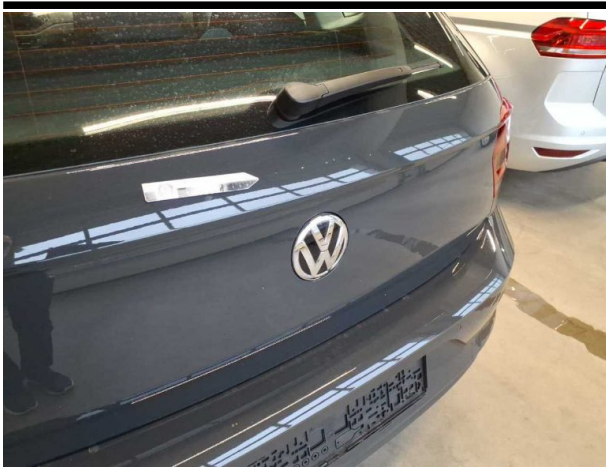
**Beschädigung #8:** Heckklappe/-tür: Heckklappe - Kratzer - instandsetzen und lackieren

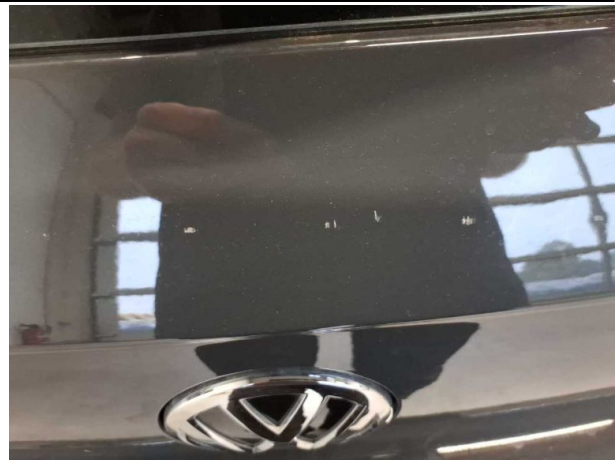
**Beschädigung #8:** Heckklappe/-tür: Heckklappe - Kratzer - instandsetzen und lackieren

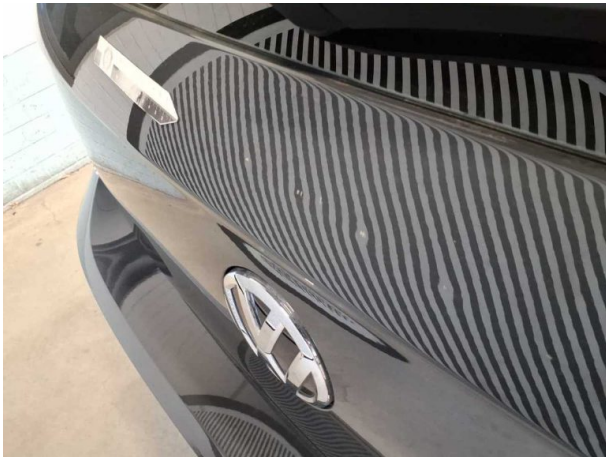
**Beschädigung #8:** Heckklappe/-tür: Heckklappe - Kratzer - instandsetzen und lackieren

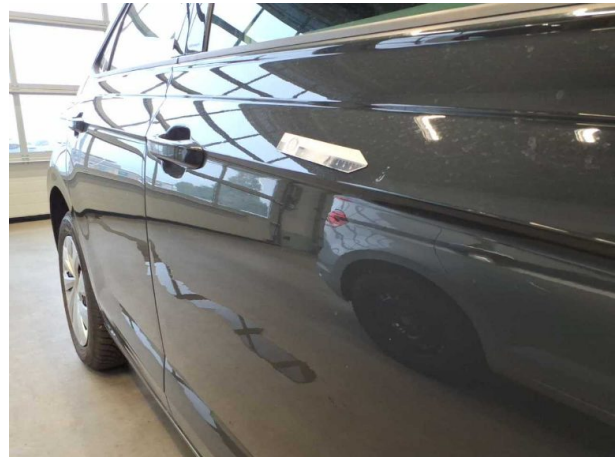
**Beschädigung #9:** Tür vorn rechts: Tür - Delle / Lackschade... instandsetzen und lackieren

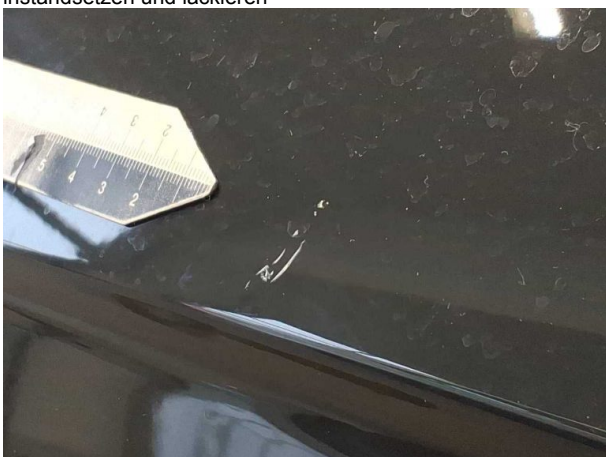
**Beschädigung #9:** Tür vorn rechts: Tür - Delle / Lackschaden - instandsetzen und lackieren

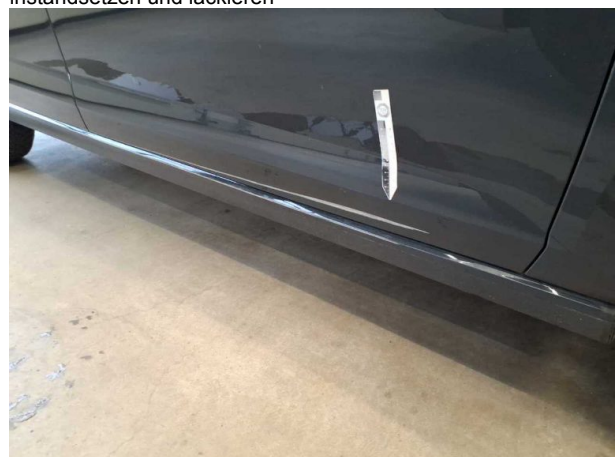
**Beschädigung #9:** Tür vorn rechts: Tür - Delle / Lackschade... instandsetzen und lackieren

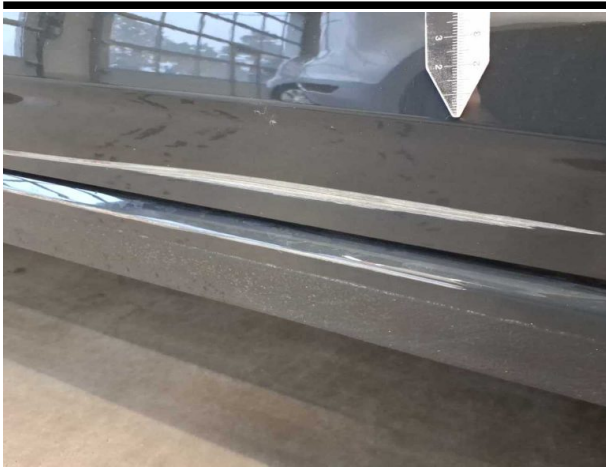
**Beschädigung #9:** Tür vorn rechts: Tür - Delle / Lackschaden - instandsetzen und lackieren

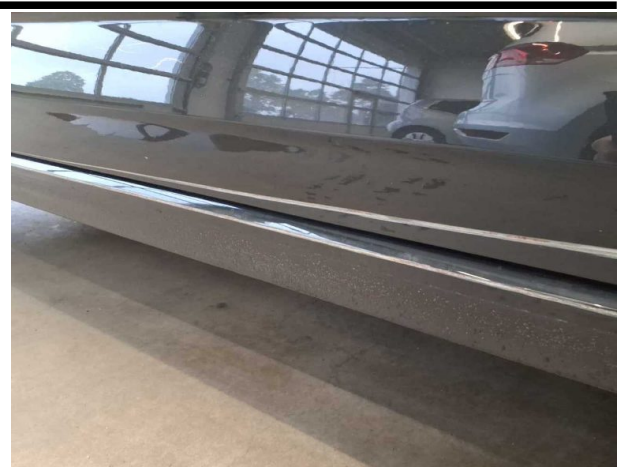
**Beschädigung #9:** Tür vorn rechts: Tür - Delle / Lackschade... instandsetzen und lackieren

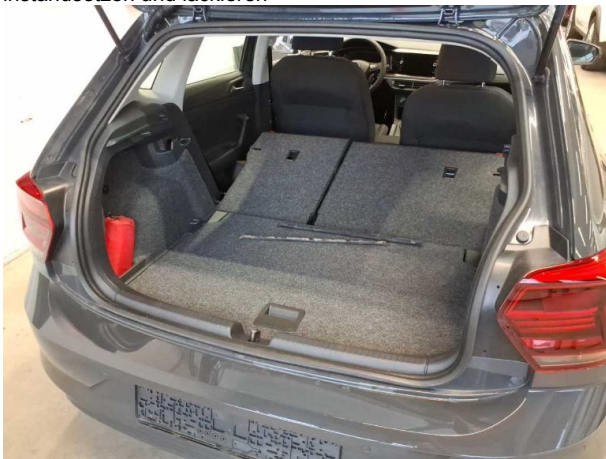
**Beschädigung #10:** 2.Radsatz: Leichtmetallfelgensatz komplett (... 15 Zoll / fehlt) - erneuern
