# Zustandsbericht

Protokollnummer: 46913026  
Auftrags-Nr / Referenz: MW3059028  
Besichtigungsdatum: 05.08.2026

| Hersteller / Modell | Tesla Model 3 Langstreckenbatt. Allradantrieb Dual Motor Performance | | |

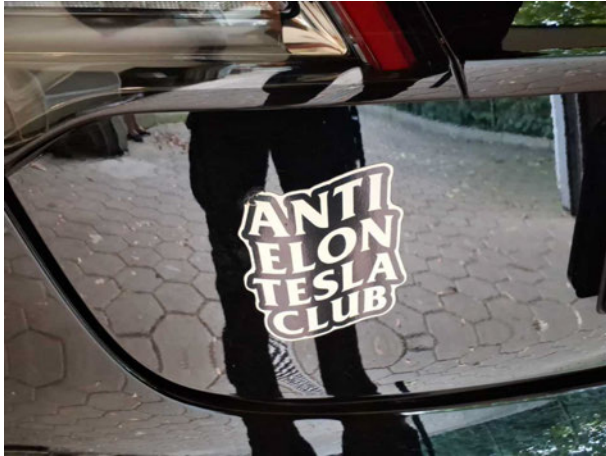
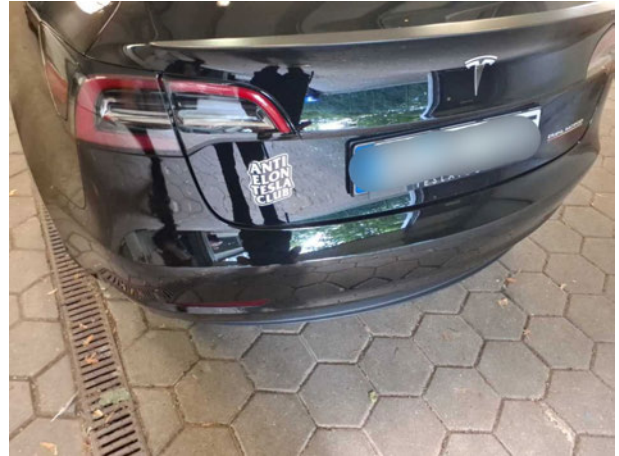
| Nr. | Bauteilgruppe | Beschreibung |
|---|---|---|
| 1 | Heckklappe/-tür | Heckklappe - beklebt/ beschriftet - entkleben/neutralisieren |

**Beschädigung #1:** Heckklappe/-tür: Heckklappe - beklebt/ beschriftet - entkleben/neutralisieren

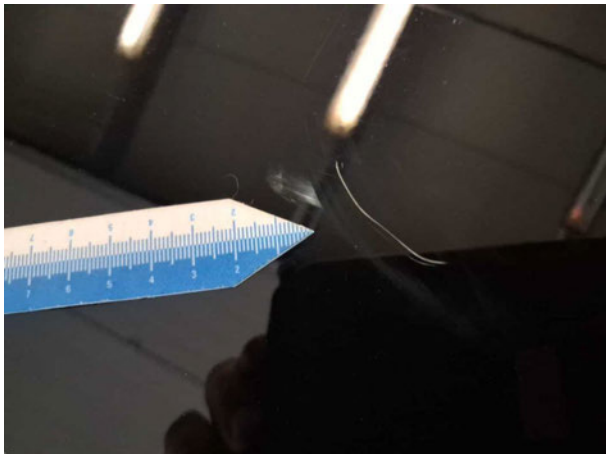
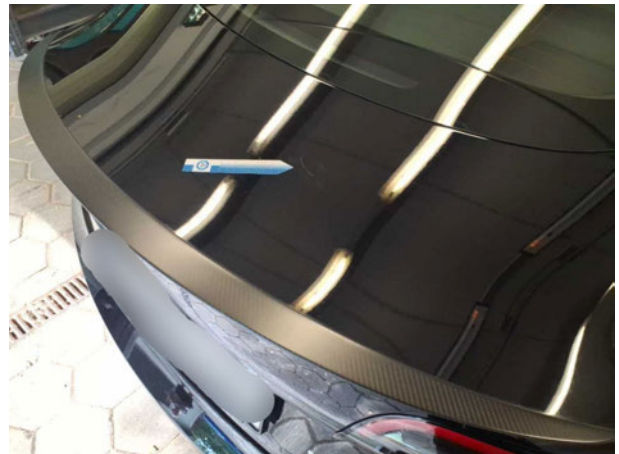
| Nr. | Bauteilgruppe | Beschreibung |
|---|---|---|
| 2 | Heckklappe/-tür | Heckklappe - Kratzer - auslegen / polieren |

**Beschädigung #2:** Heckklappe/-tür: Heckklappe - Kratzer - auslegen / polieren

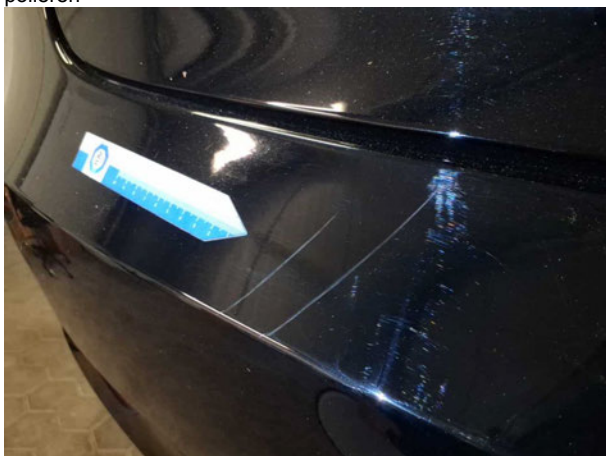
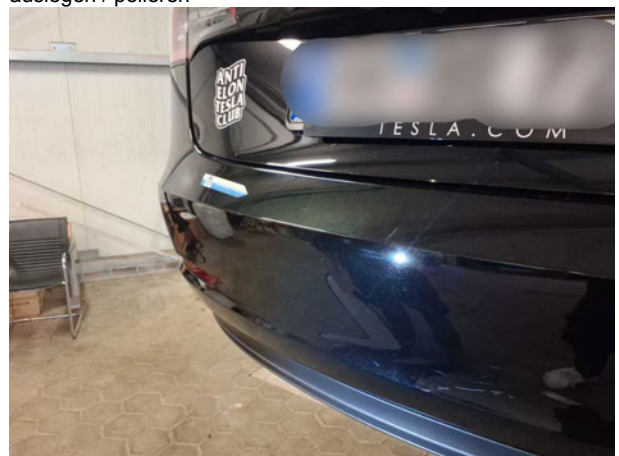
| Nr. | Bauteilgruppe | Beschreibung |
|---|---|---|
| 3 | Stossfänger hinten | Stossfänger hinten - Kratzer - auslegen / polieren |

**Beschädigung #3:** Stossfänger hinten: Stossfänger hinten - Kratzer - auslegen / polieren

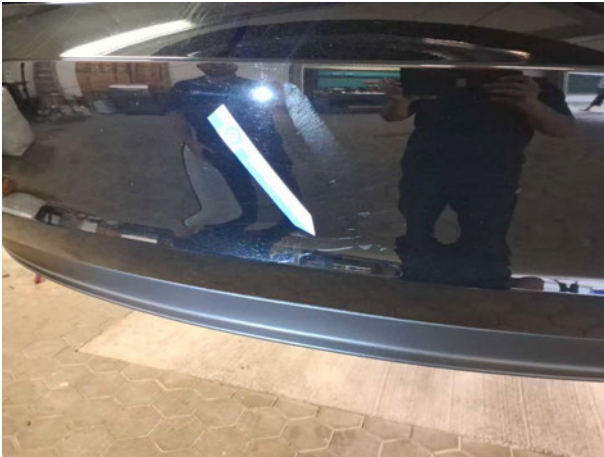
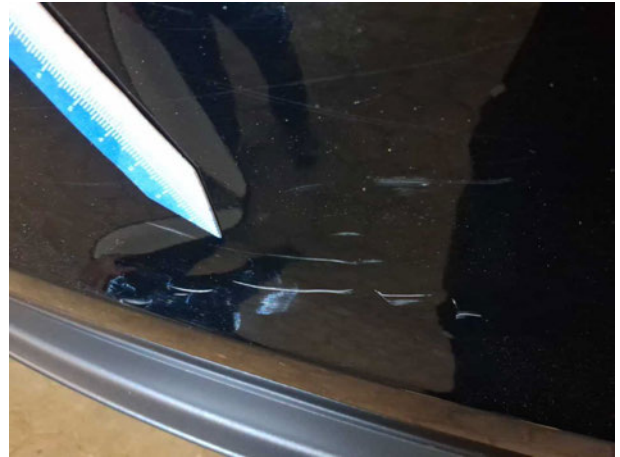
| Nr. | Bauteilgruppe | Beschreibung |
|---|---|---|
| 4 | Stossfänger hinten | Stossfänger hinten Mitte - verkratzt / verschürft - Smart Repair |

**Beschädigung #4:** Stossfänger hinten: Stossfänger hinten Mitte - verkratzt / verschürft - Smart Repair

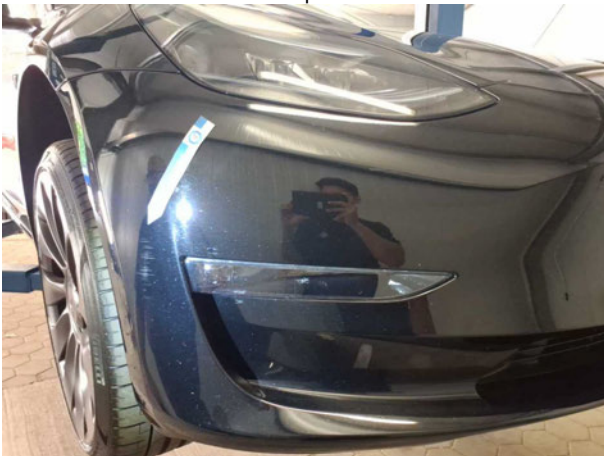
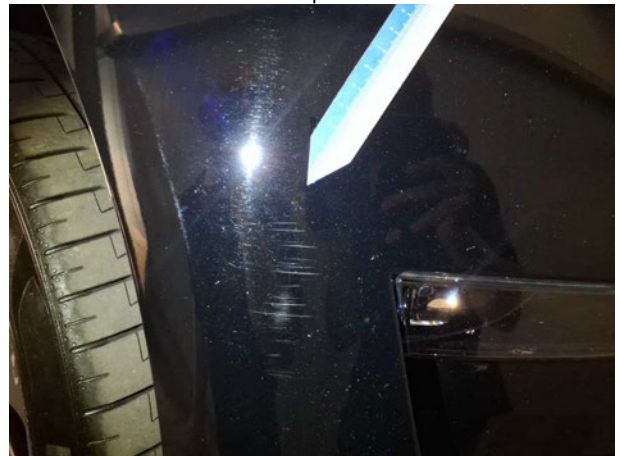
| Nr. | Bauteilgruppe | Beschreibung |
|---|---|---|
| 5 | Stossfänger vorn | Stossfänger vorn rechts - verkratzt / verschürft - Smart Repair |

**Beschädigung #5:** Stossfänger vorn: Stossfänger vorn rechts - verkratzt / verschürft - Smart Repair

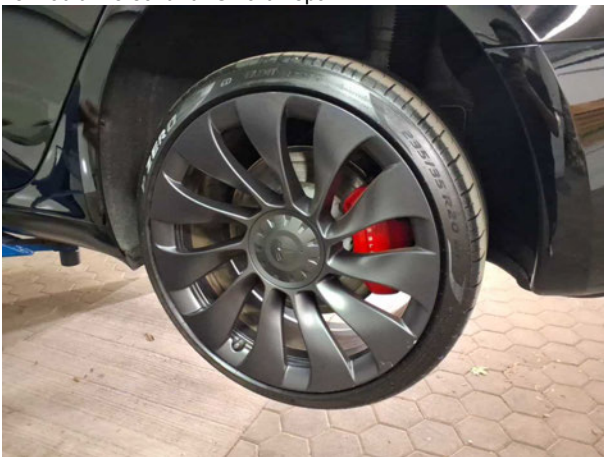
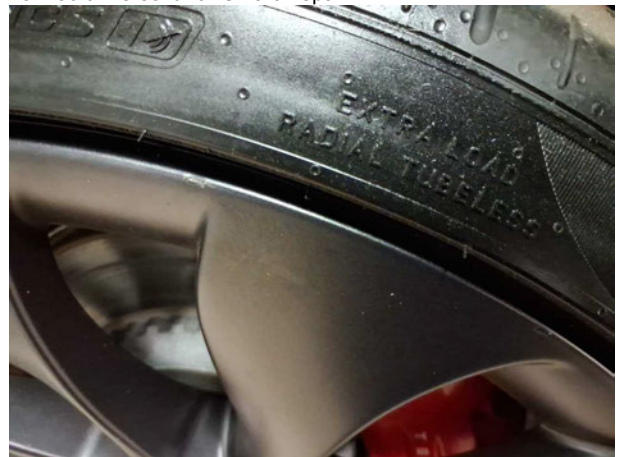
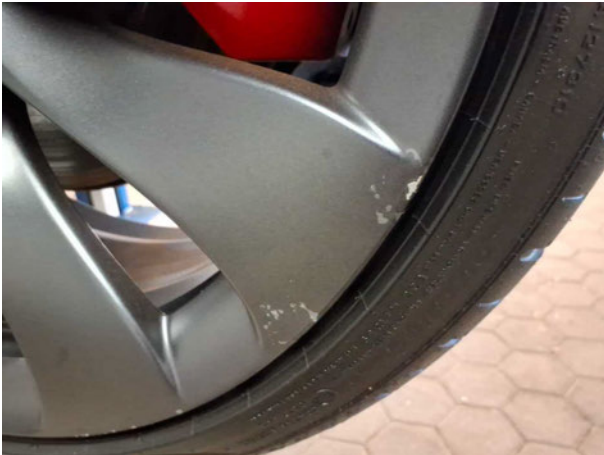
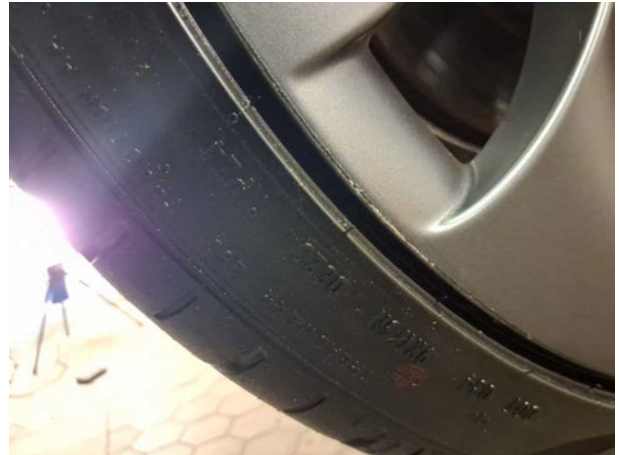
| Nr. | Bauteilgruppe | Beschreibung |
|---|---|---|
| 6 | Rad/Reifen | Leichtmetallfelge hinten links - verkratzt / verschürft - Wertminderung |

**Beschädigung #6:** Rad/Reifen: Leichtmetallfelge hinten links - verkratzt / verschürft - Wertminderung

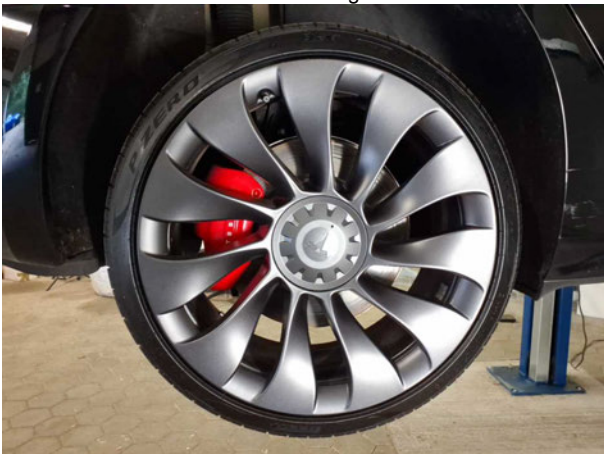
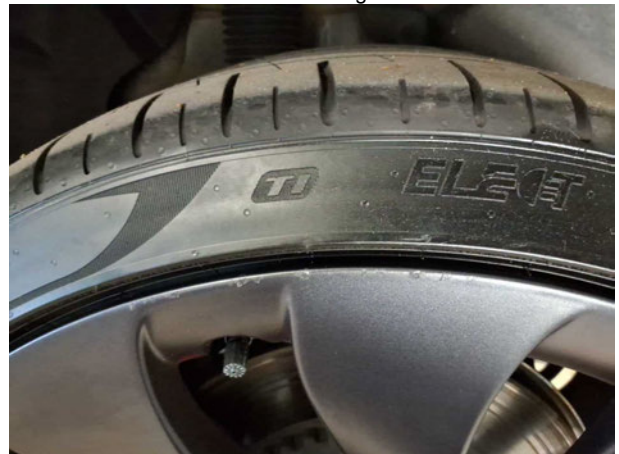
| Nr. | Bauteilgruppe | Beschreibung |
|---|---|---|
| 7 | Rad/Reifen | Leichtmetallfelge hinten rechts - Kratzer - Wertminderung |

**Beschädigung #7:** Rad/Reifen: Leichtmetallfelge hinten rechts - Kratzer - Wertminderung

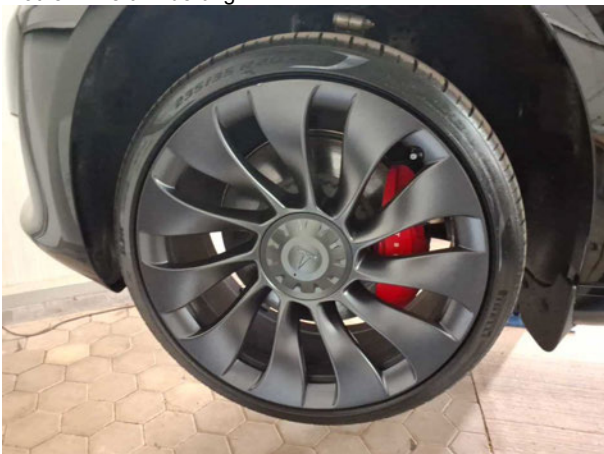
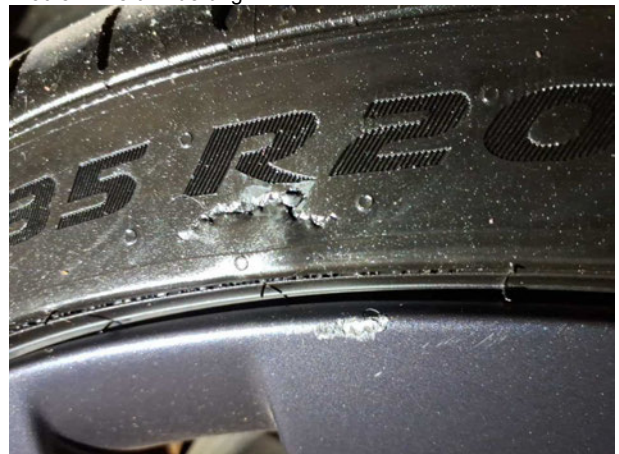
| Nr. | Bauteilgruppe | Beschreibung |
|---|---|---|
| 8 | Rad/Reifen | Leichtmetallfelge vorn links - Kratzer - Wertminderung |

**Beschädigung #8:** Rad/Reifen: Leichtmetallfelge vorn links - Kratzer - Wertminderung

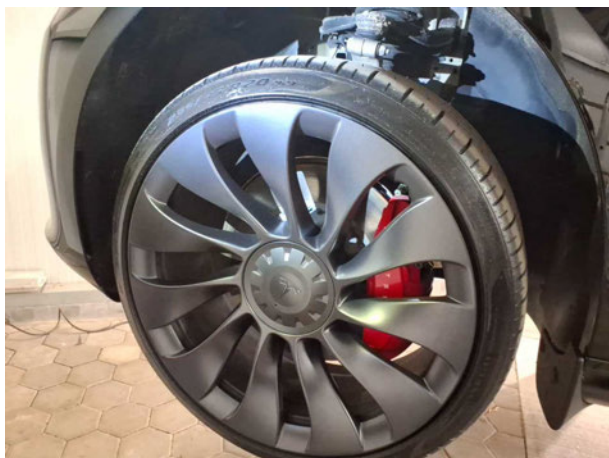
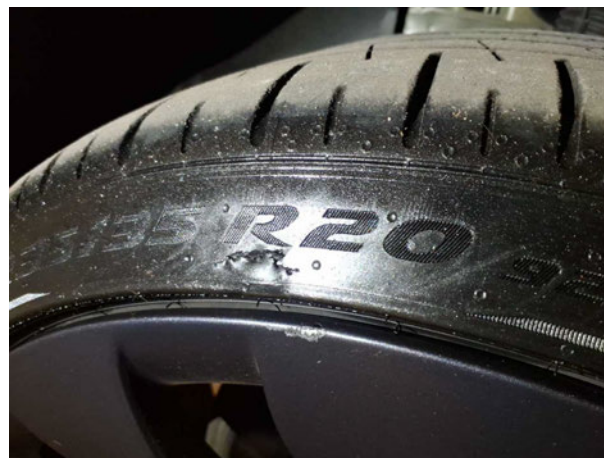
| Nr. | Bauteilgruppe | Beschreibung |
|---|---|---|
| 9 | Rad/Reifen | Reifen vorn links - beschädigt - erneuern |

**Beschädigung #9:** Rad/Reifen: Reifen vorn links - beschädigt - erneuern

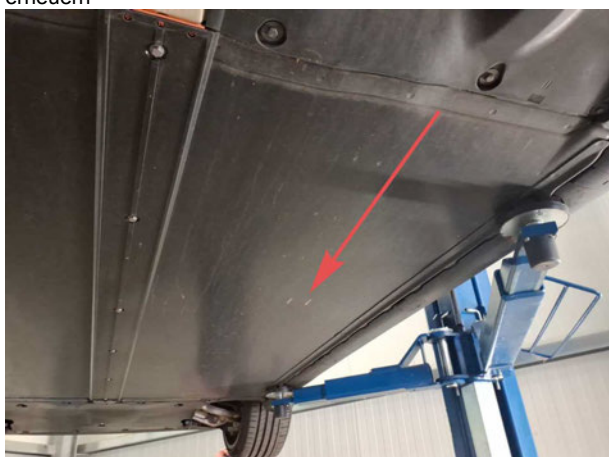
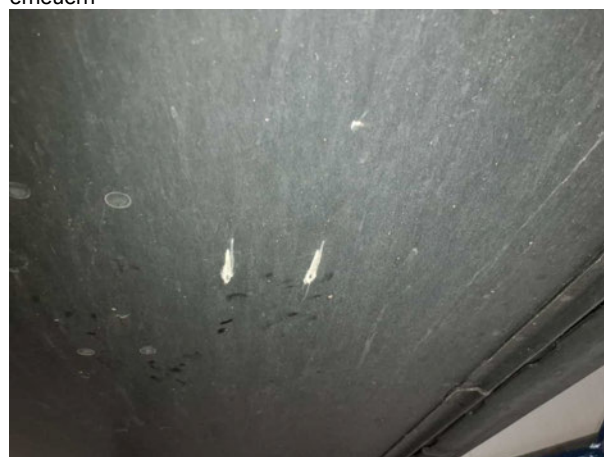
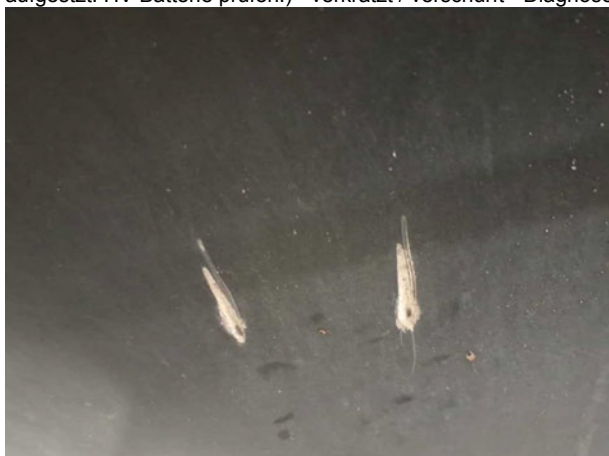
| Nr. | Bauteilgruppe | Beschreibung |
|---|---|---|
| 10 | Karosserie | Unterboden (Fahrzeug vermutlich aufgestzt. HV-Batterie prüfen.) - verkratzt / verschürft - Diagnose durchführen |

**Beschädigung #10:** Karosserie: Unterboden (Fahrzeug vermutlich aufgestzt. HV-Batterie prüfen.) - verkratzt / verschürft - Diagnose

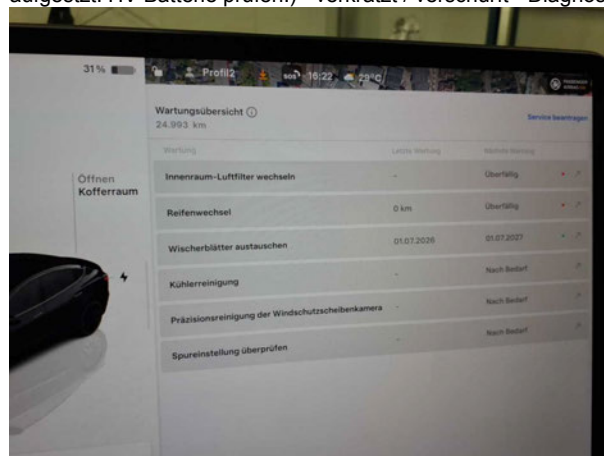
| Nr. | Bauteilgruppe | Beschreibung |
|---|---|---|
| 11 | Sonstiges | Inspektion/Wartung - fällig - durchführen |

**Beschädigung #11:** Sonstiges: Inspektion/Wartung - fällig - durchführen

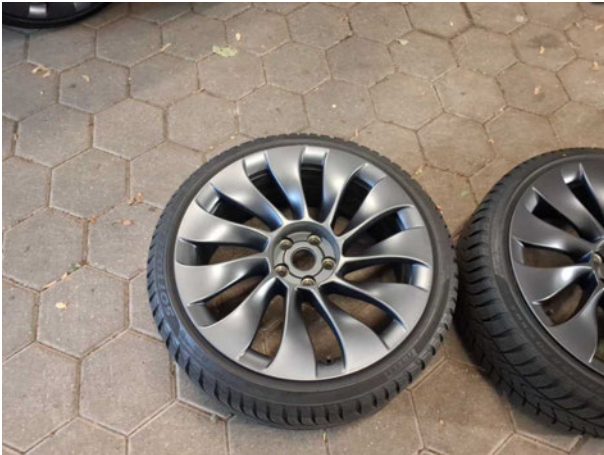
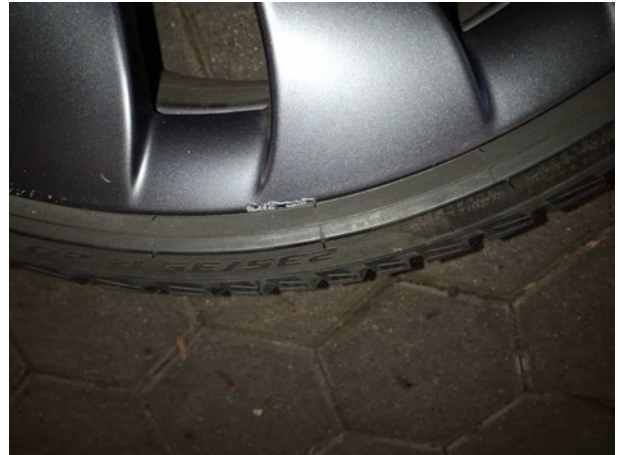
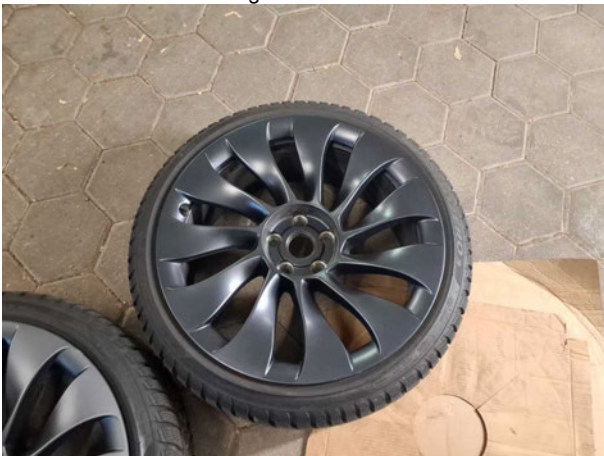
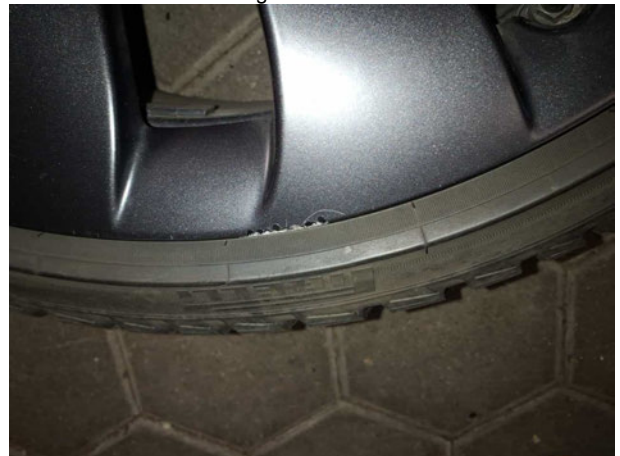
| Nr. | Bauteilgruppe | Beschreibung |
|---|---|---|
| 12 | 2.Radsatz | 2 Leichtmetallfelgen - verkratzt / verschürft - Wertminderung |

**Beschädigung #12:** 2.Radsatz: 2 Leichtmetallfelgen - verkratzt / verschürft - Wertminderung

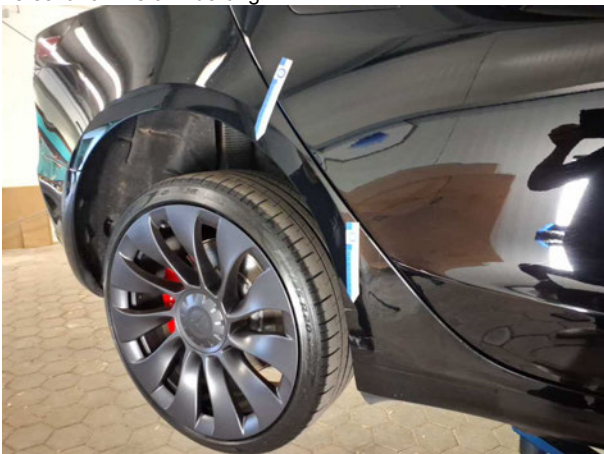
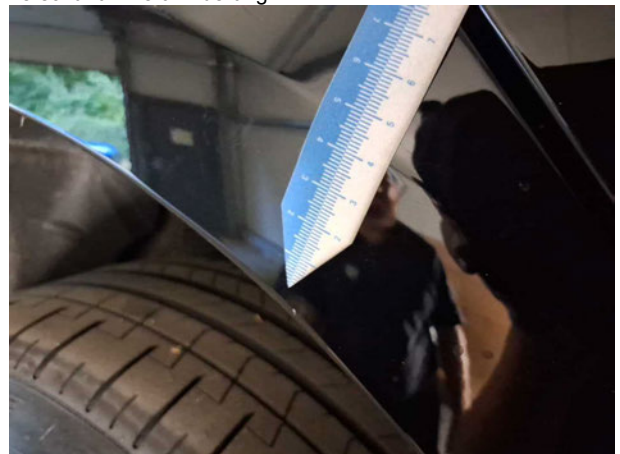
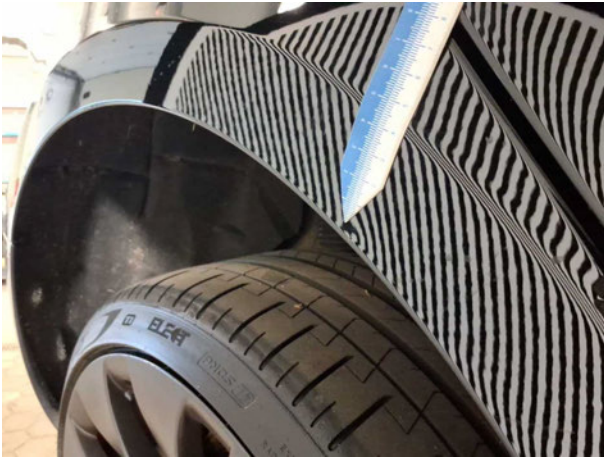
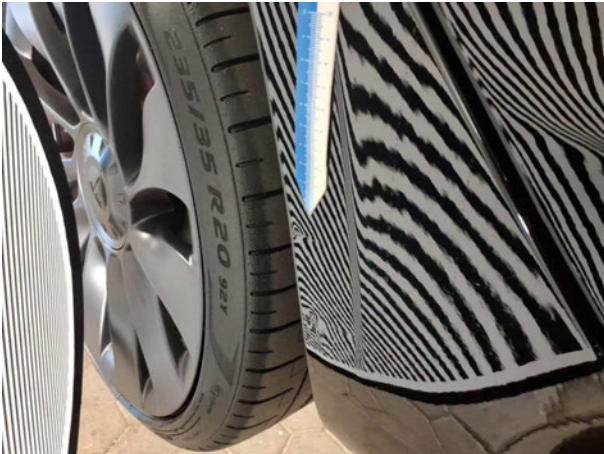
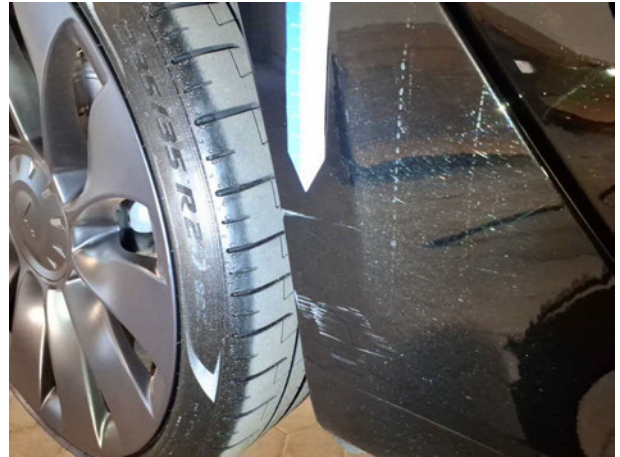
| Nr. | Bauteilgruppe | Beschreibung |
|---|---|---|
| 13 | Seitenwand rechts | Seitenwand - verkratzt / verschürft - instandsetzen und lackieren |

**Beschädigung #13:** Seitenwand rechts: Seitenwand - verkratzt / verschürft - instandsetzen und lackieren

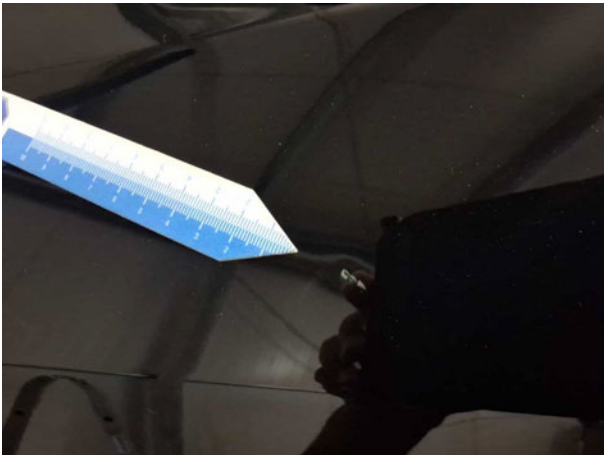
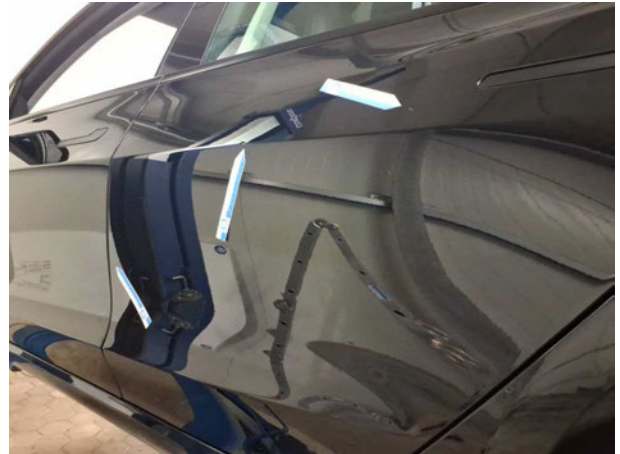
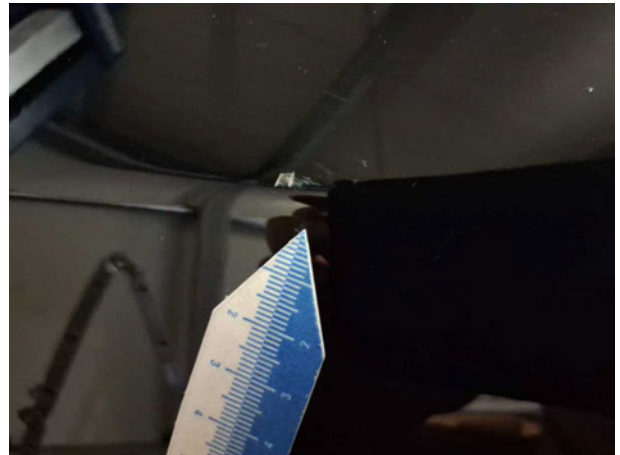
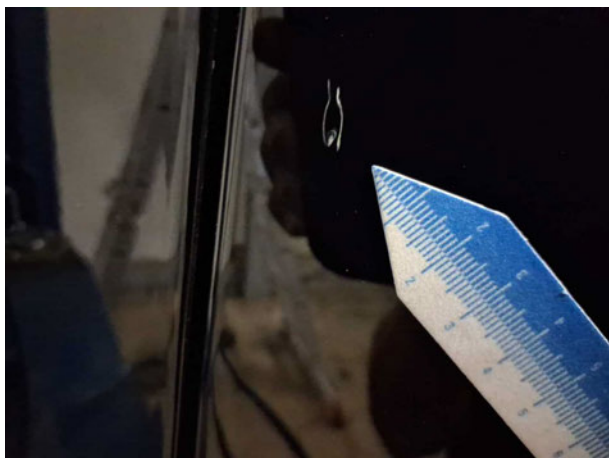
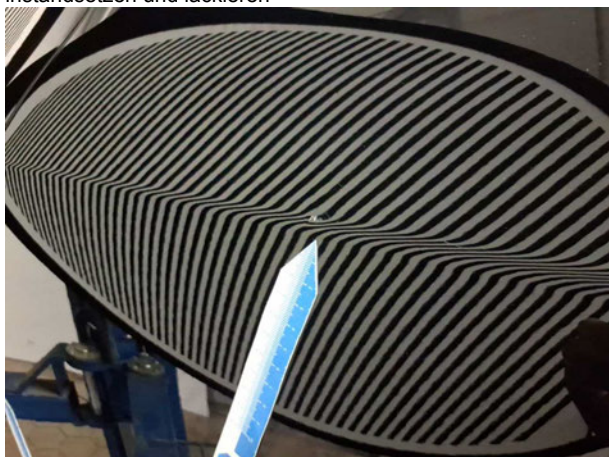
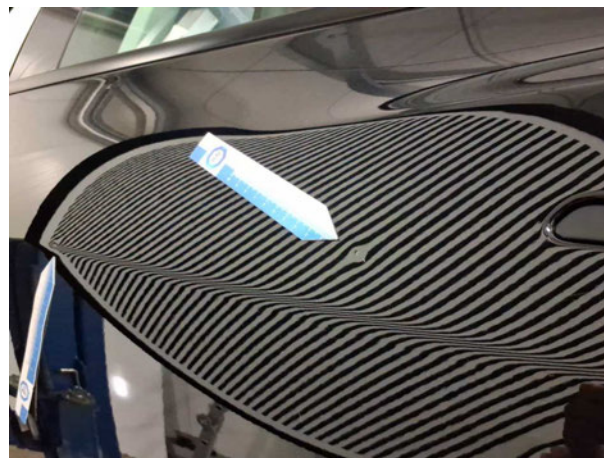
| Nr. | Bauteilgruppe | Beschreibung |
|---|---|---|
| 14 | Tür hinten links | Tür - Delle / Lackschaden - instandsetzen und lackieren |

**Beschädigung #14:** Tür hinten links: Tür - Delle / Lackschaden - instandsetzen und lackieren

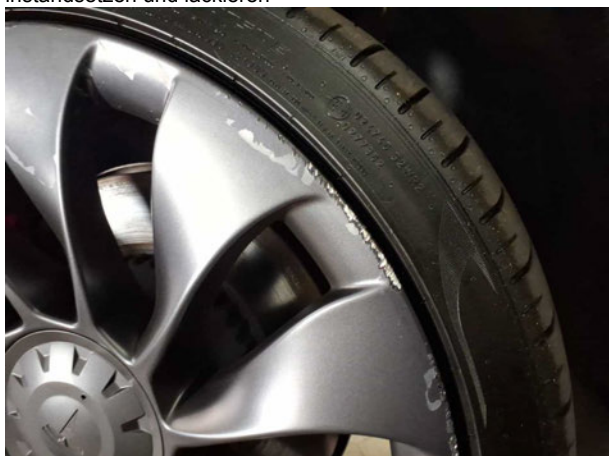
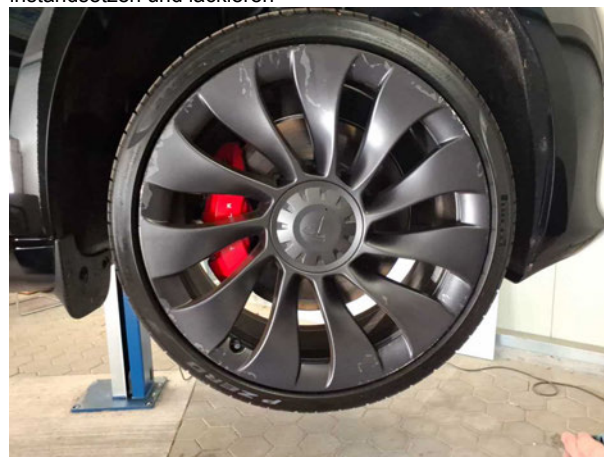
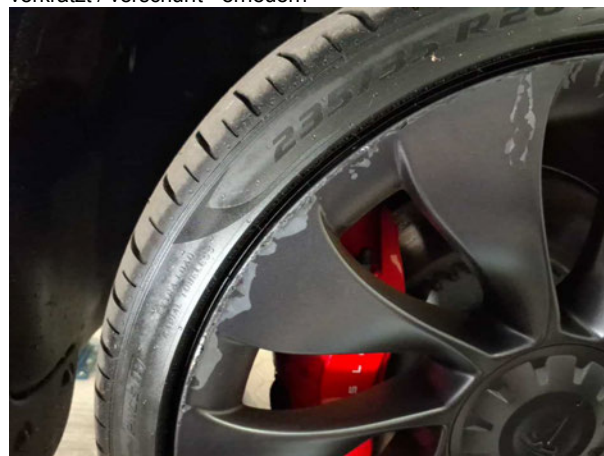
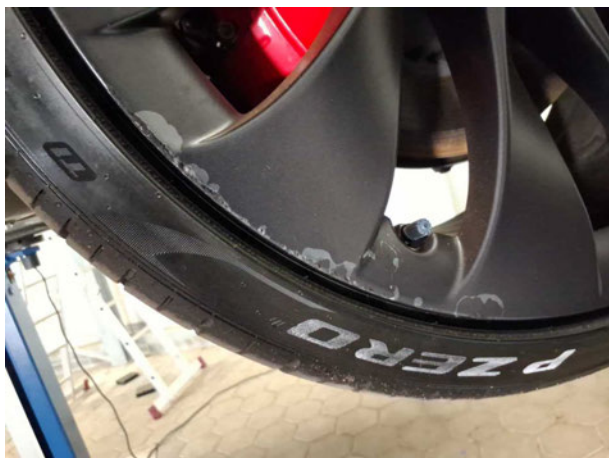
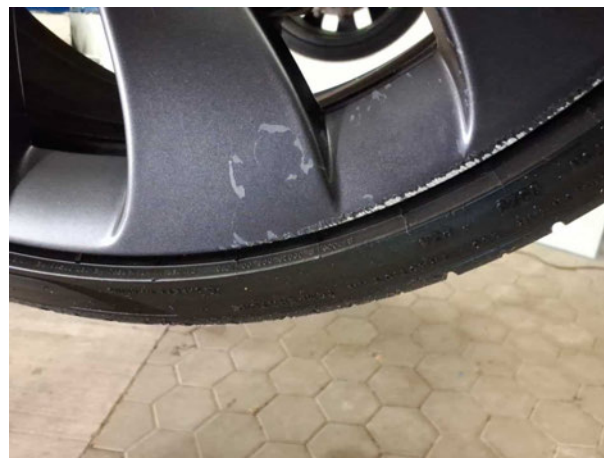
| Nr. | Bauteilgruppe | Beschreibung |
|---|---|---|
| 15 | Rad/Reifen | Leichtmetallfelge vorn rechts - verkratzt / verschürft - erneuern |

**Beschädigung #15:** Rad/Reifen: Leichtmetallfelge vorn rechts - verkratzt / verschürft - erneuern
