**Fahrzeug:** **RENAULT Kangoo BLUE dCi 95 Intens Kompaktvan5-türig 1461 ccm 95 PS / 70 KW Diesel 6-Gang Manuell**

## Zustandsbericht

<b>Fahrzeughalter</b>	Allane SE
<b>Ihr Auftrag vom</b>	02.06.2026 durch Allane SE
<b>Besichtigungsort</b>	41460 Neuss, Hellersbergstr. 12a
<b>Besichtigungsdatum</b>	16.06.2026
<b>Referenznummern</b>	0031195986 - 0063439079

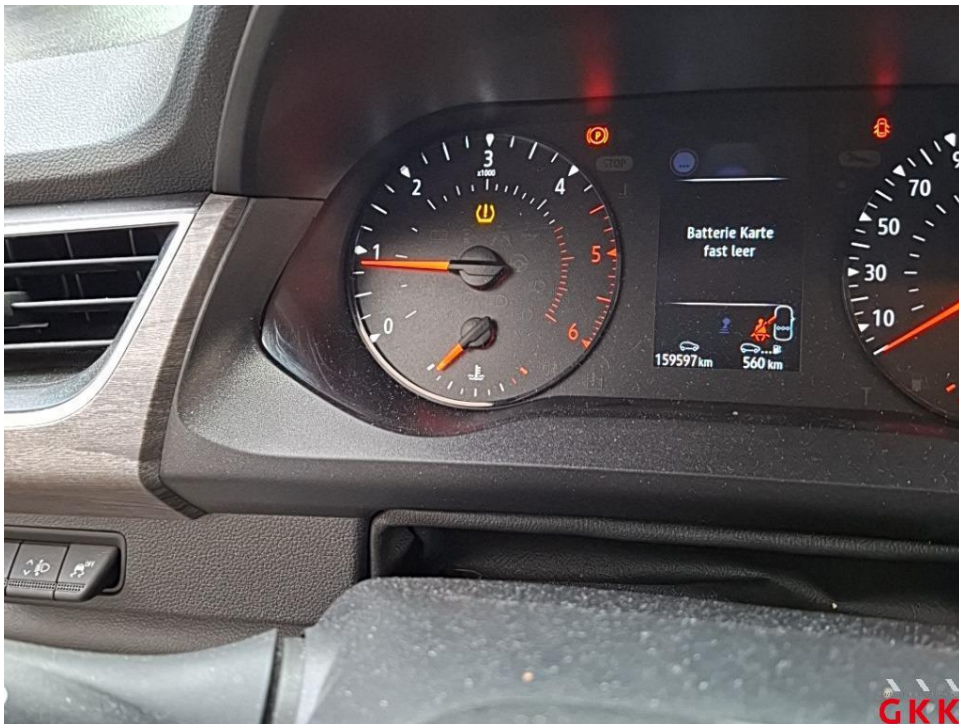
Bordcomputer Reifendruckkontrolle, aktiv (Bild 12)

Bild 12. Bordcomputer, Reifendruckkontrolle, aktiv, auslesen / prüfen

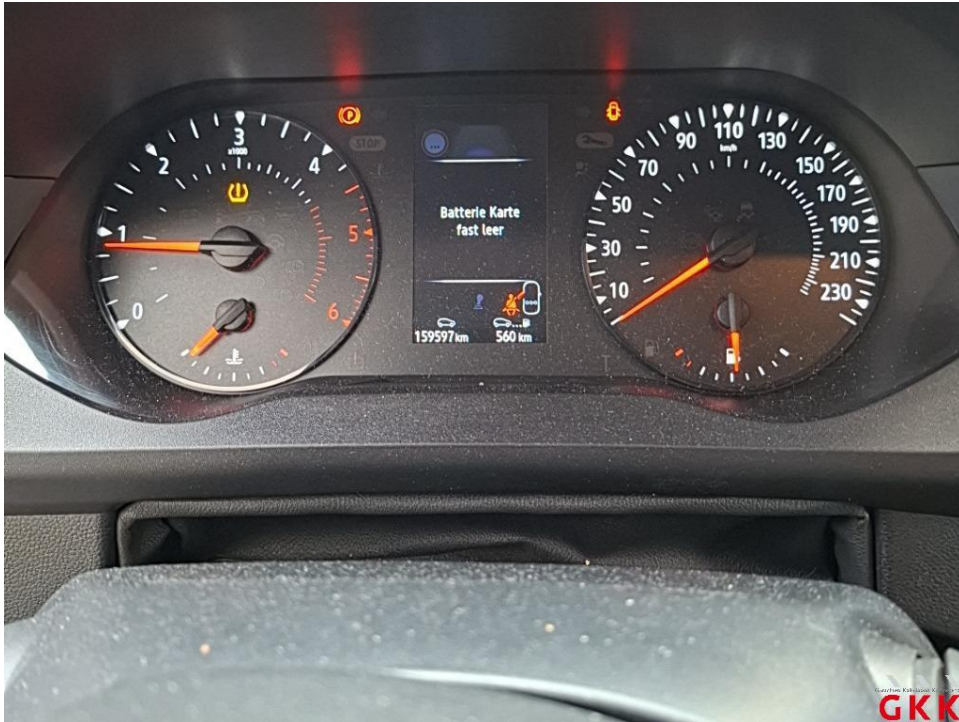
Hauptschlüssel Batterie, entladen (Bild 13)

Bild 13. Hauptschlüssel, Batterie, entladen, ersetzen

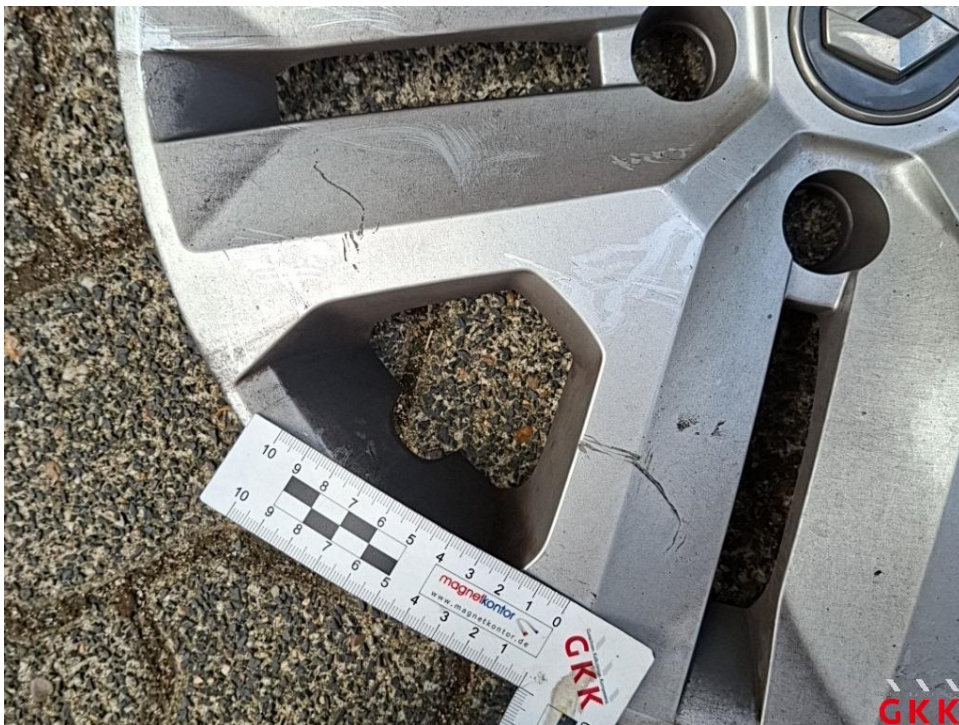
Radkappe(n) 1 x beiliegend, beschädigt (Bild 14)

Bild 14. Radkappe(n), 1 x beiliegend, beschädigt, ersetzen

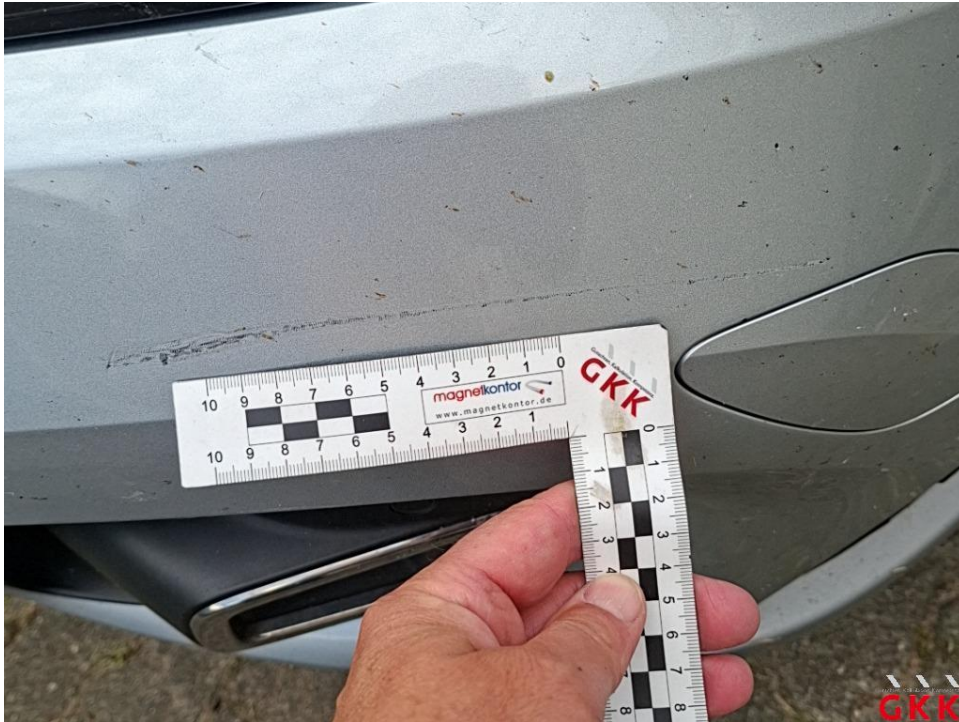
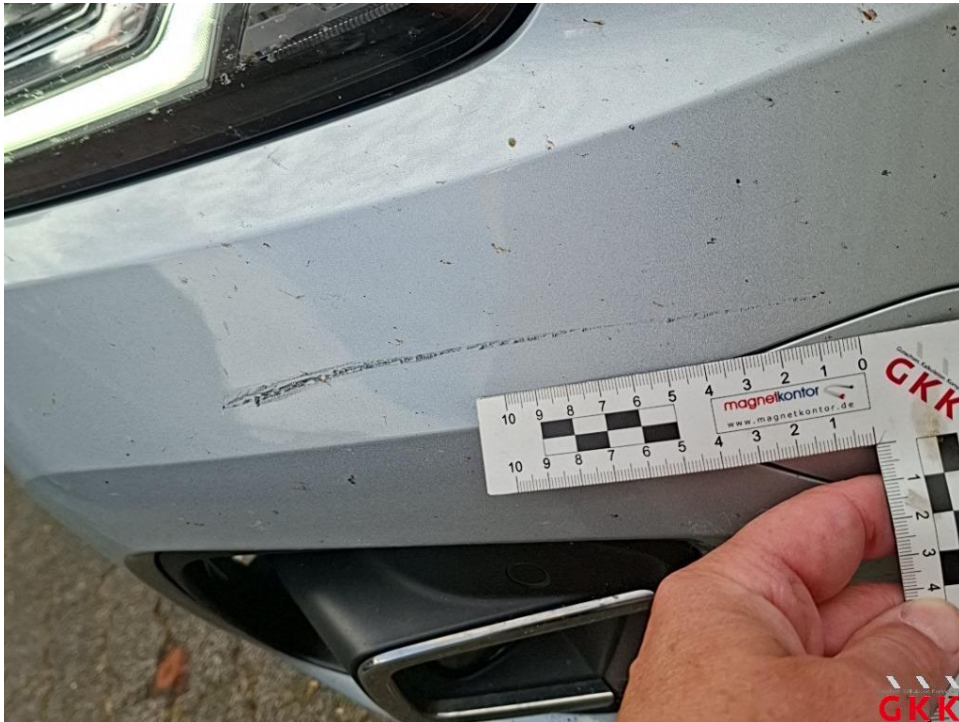
Stoßfänger vorne Verkleidung -lackiert-, verkratzt (Bild 15, Bild 16)

Bild 15. Stoßfänger vorne, Verkleidung -lackiert-, verkratzt, lackieren

Bild 16. Stoßfänger vorne, Verkleidung -lackiert-, verkratzt, lackieren

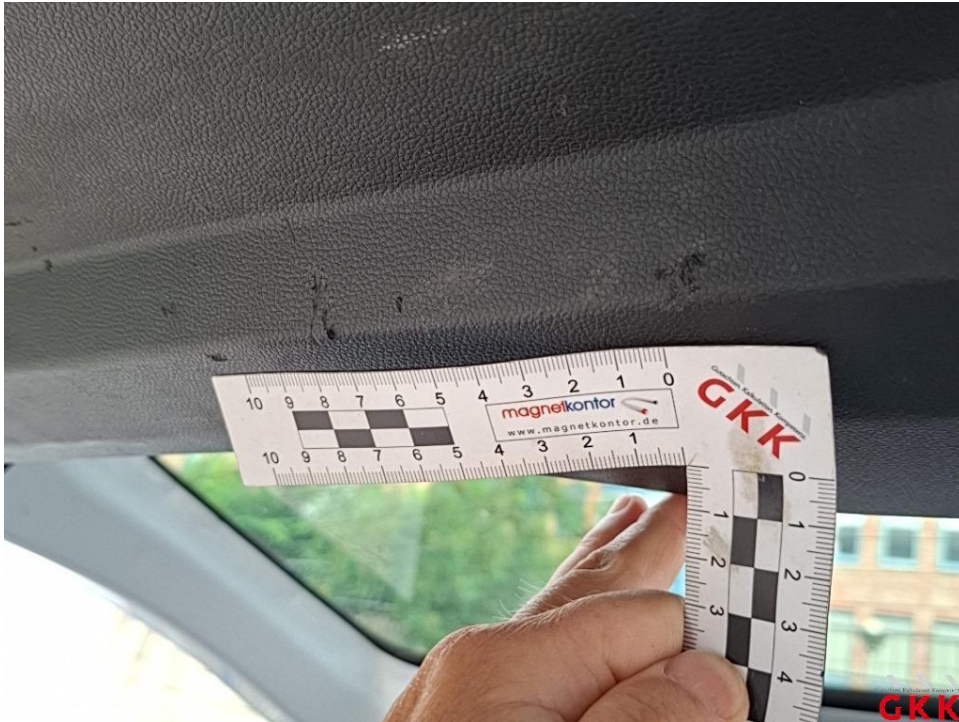
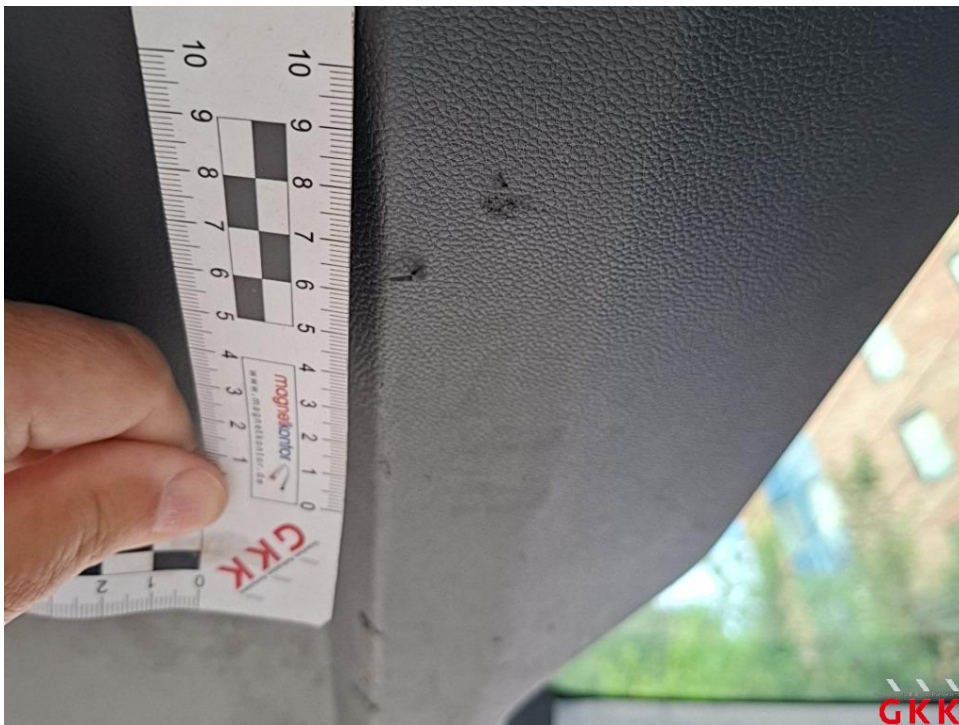
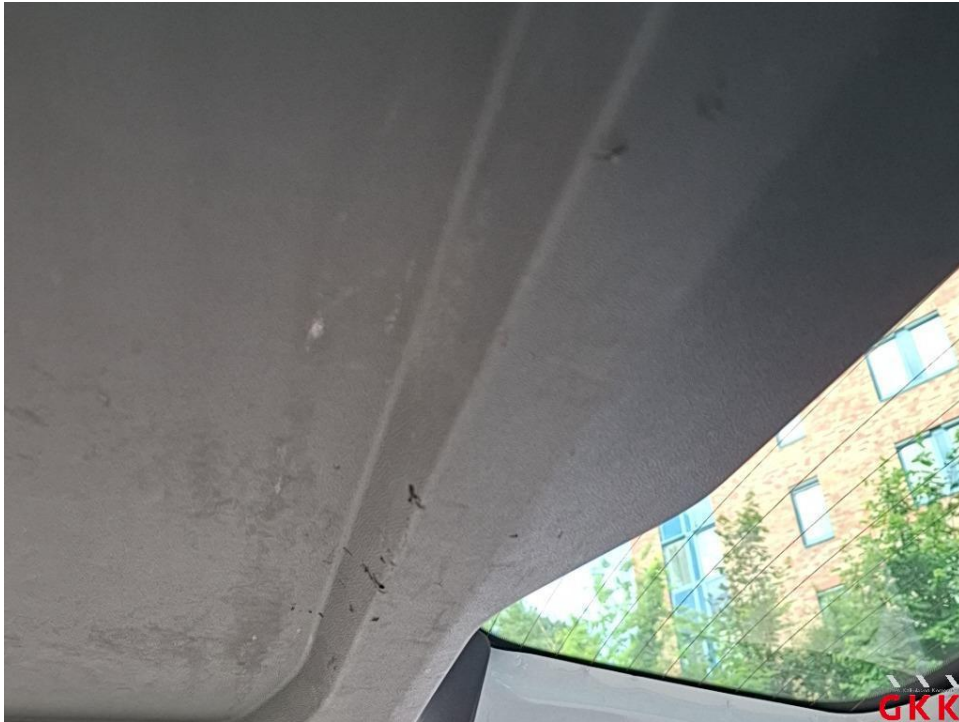
Heckklappe Innenverkleidung, beschädigt (Bild 17, Bild 18, Bild 19)

Bild 17. Heckklappe, Innenverkleidung, beschädigt, ersetzen

Bild 18. Heckklappe, Innenverkleidung, beschädigt, ersetzen

Bild 19. Heckklappe, Innenverkleidung, beschädigt, ersetzen

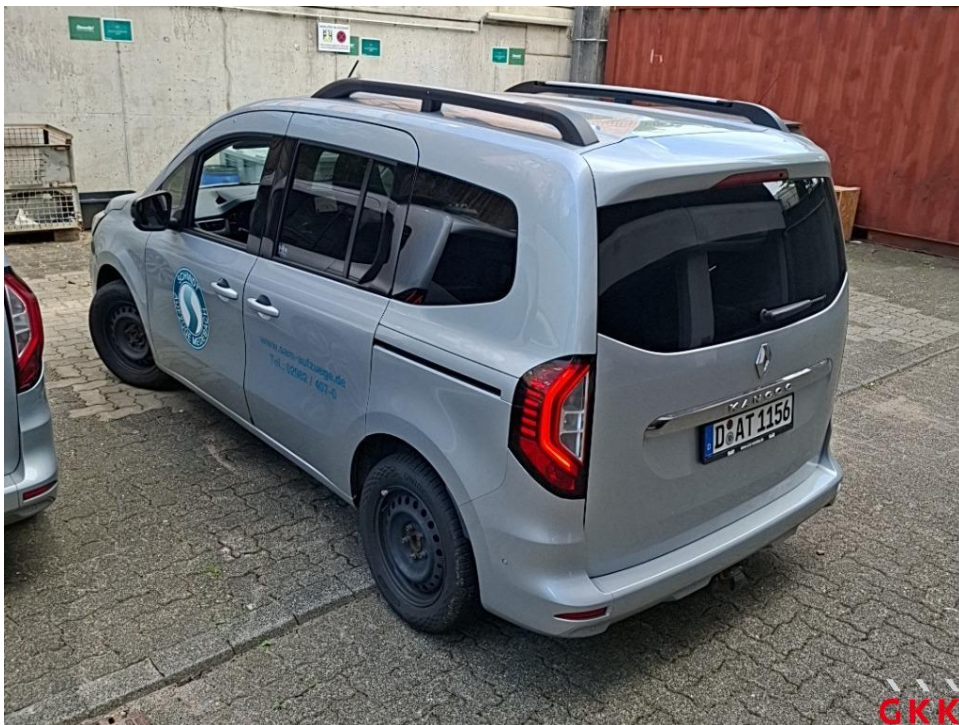
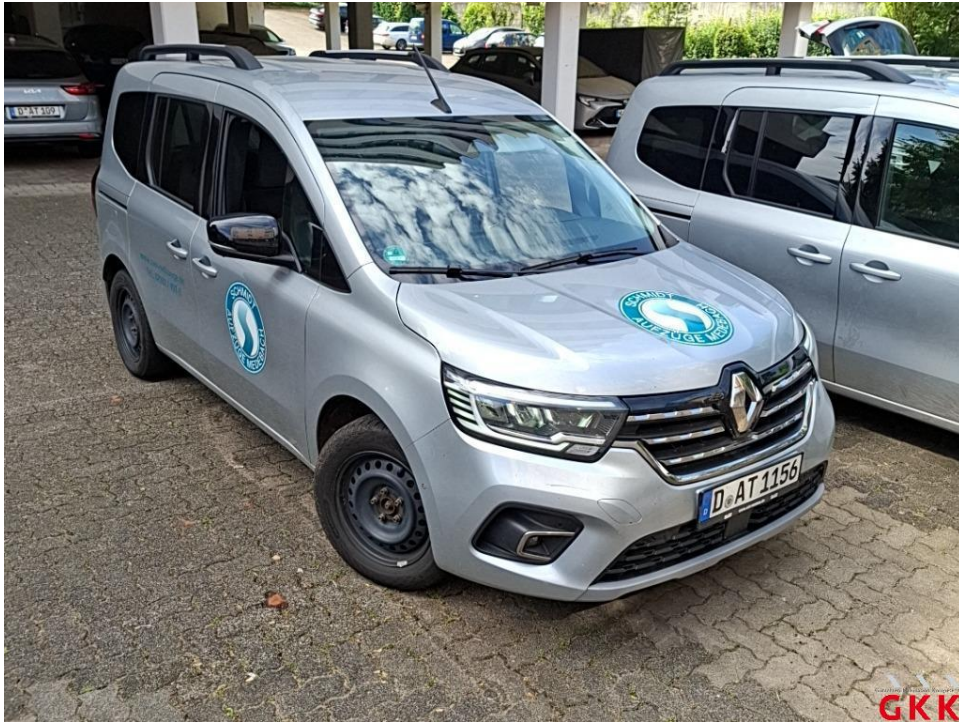
Beschriftungs- / Werbefolie, beklebt (Bild 20, Bild 21)

Bild 20. Beschriftungs- / Werbefolie, beklebt, entkleben

Bild 21. Beschriftungs- / Werbefolie, beklebt, entkleben

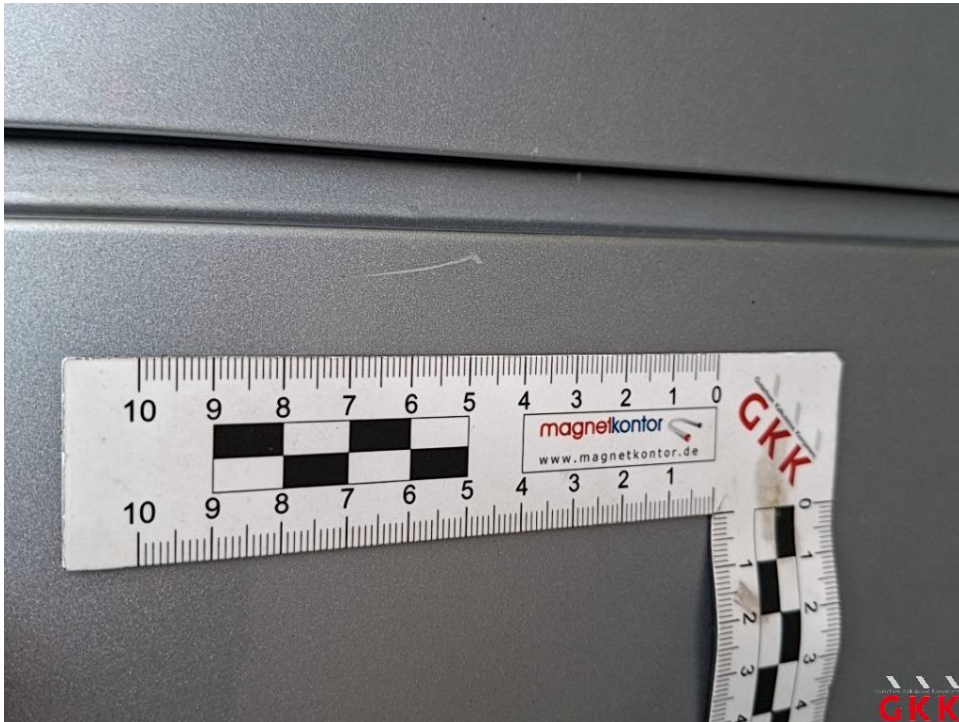
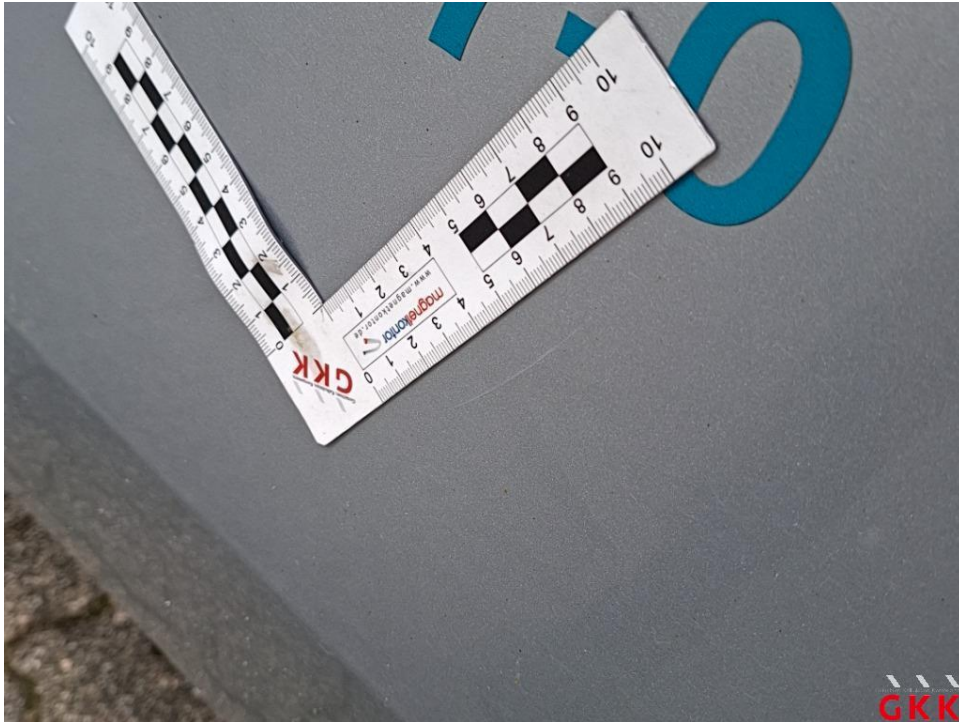
Schiebetür rechts, verkratzt (Bild 22, Bild 23)

Bild 22. Schiebetür rechts, verkratzt, lackieren

Bild 23. Schiebetür rechts, verkratzt, lackieren

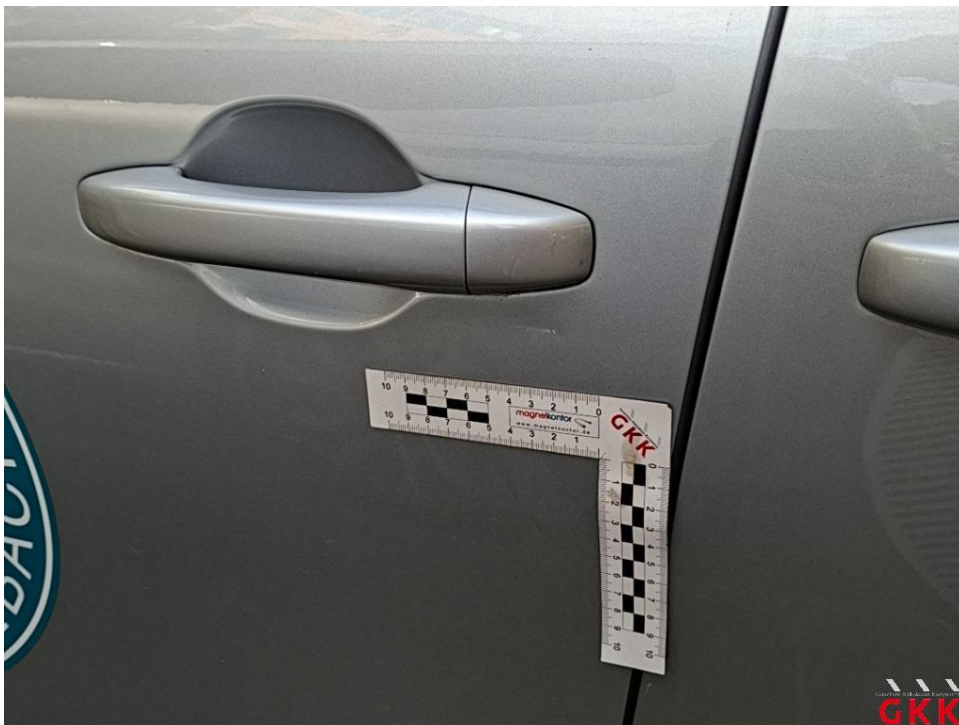
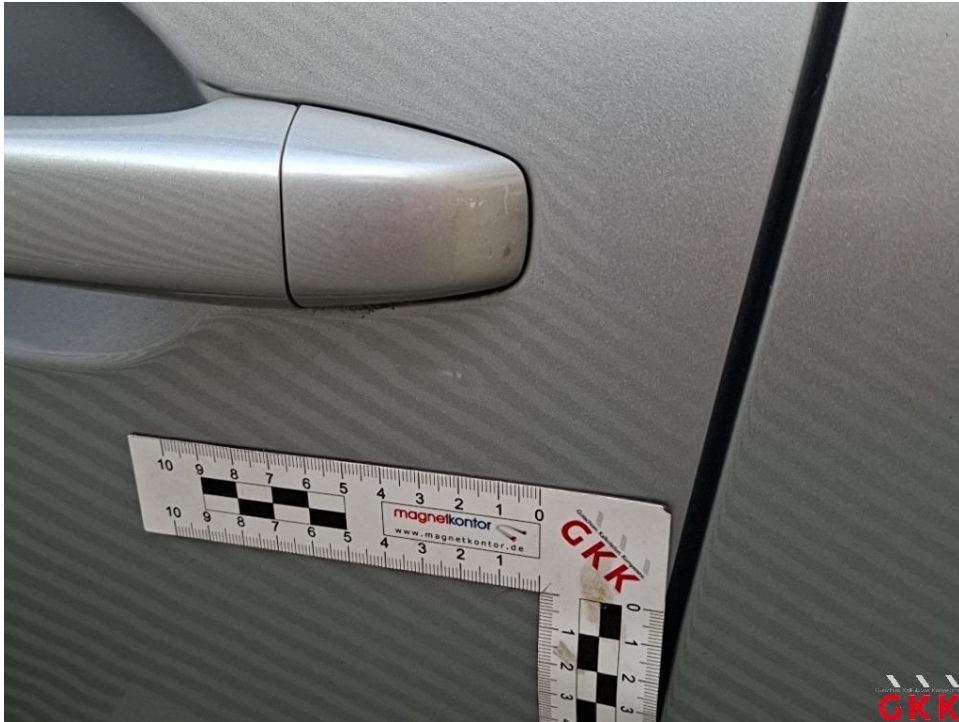
Tür vorne links, bis 3 Dellen / Bauteil (Bild 24, Bild 25)

Bild 24. Tür vorne links, bis 3 Dellen / Bauteil, kalt drücken

Bild 25. Tür vorne links, bis 3 Dellen / Bauteil, kalt drücken

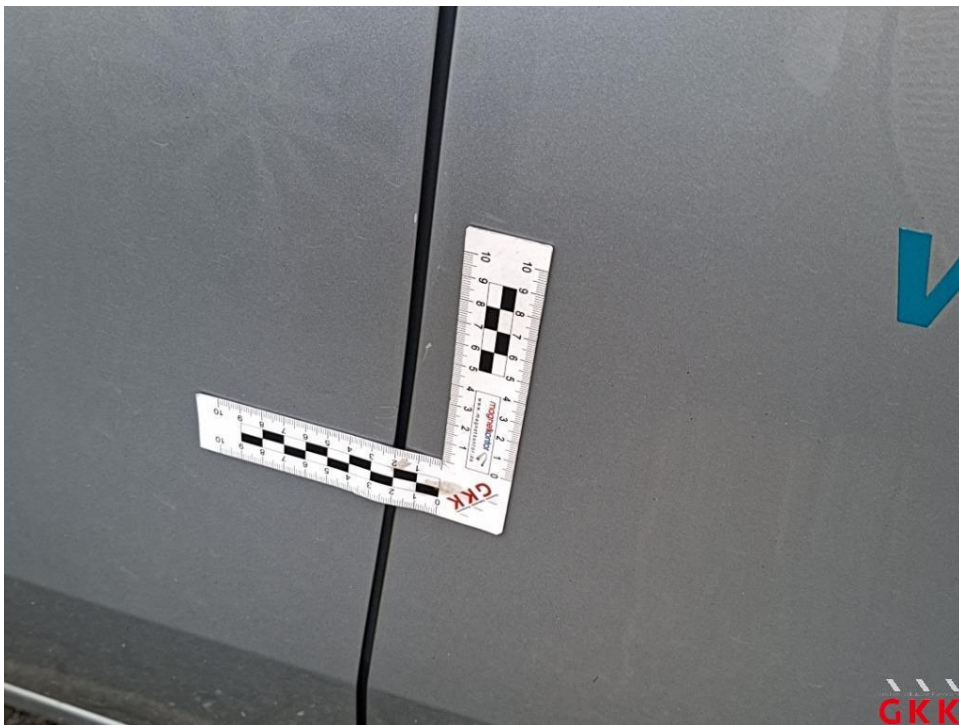
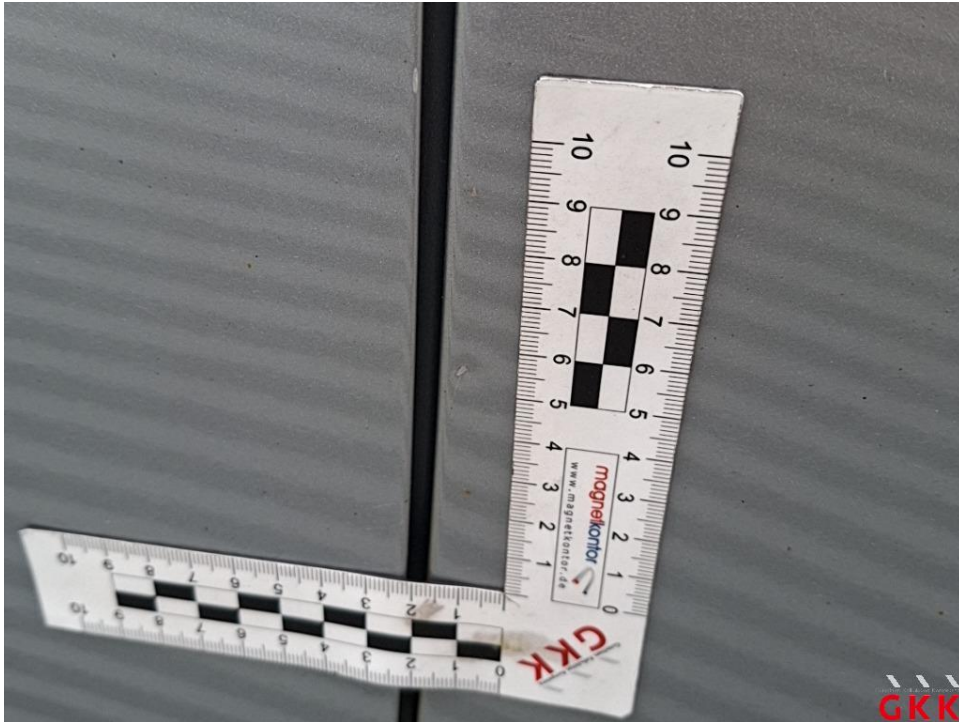
Schiebetür links, verkratzt (Bild 26, Bild 27)

Bild 26. Schiebetür links, verkratzt, Smartrepair

Bild 27. Schiebetür links, verkratzt, Smartrepair

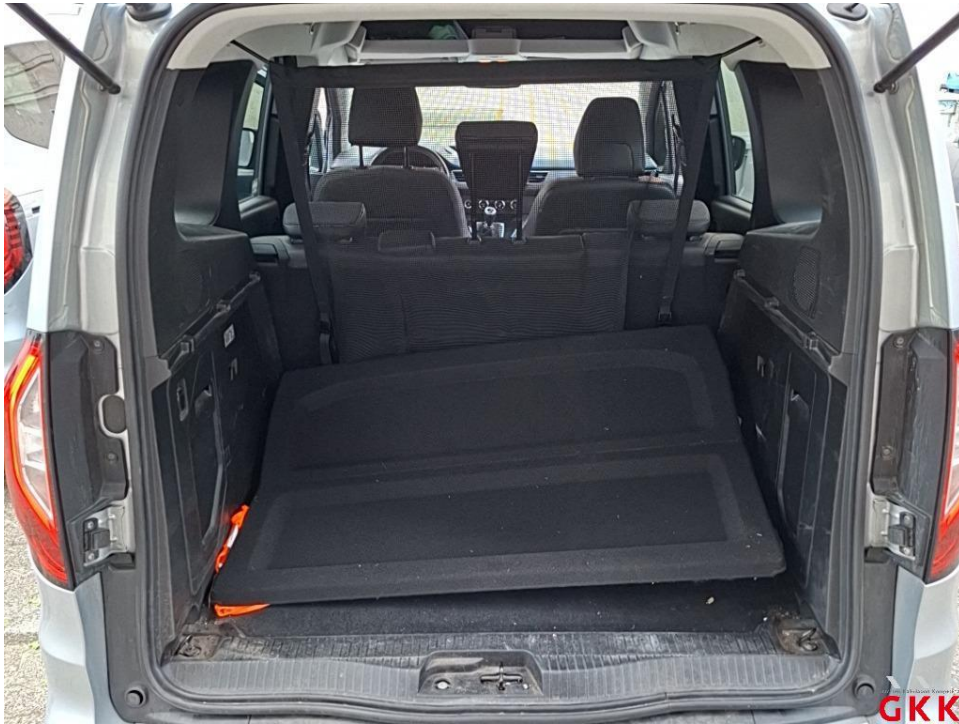
Satz Sommerräder, fehlt (Bild 28)

Bild 28. Satz Sommerräder, fehlt, ersetzen
