Wertgutachten

Ihr Auftrag vom	03.06.2026 durch Raiffeisen-Impuls Fuhrparkmanagement GmbH & Co. KG
Besichtigungsort	36272 Niederaula, Industriestr. 11
Besichtigungsdatum	22.06.2026
Referenznummern	0002062499

Fahrzeugident.-Nr.	WF0SXXWPGSNL41938		
Fahrzeugart	PKW - Kasten geschlossen	Farbton / Lackart	Polar-Silber / Metallic
Hersteller	Ford	Nächste HU	05/2028
Typ / Verkaufsbez.	Transit Connect 1.5 EcoBlue	Laufleistung abgelesen	97.463 km
Erstzulassung	23.03.2022	Emissionsklasse	Euro 6
Getriebe / Gänge	Manuell / 6	Sitzplätze / Türen	2 / 4
Achsen / angetrieben	2 / 1	Anzahl Besitzer	unbekannt
Motorart	Reihenmotor / Diesel	Hubraum / Nennleistung	1.499 ccm / 74 KW
Antriebsart	Frontantrieb

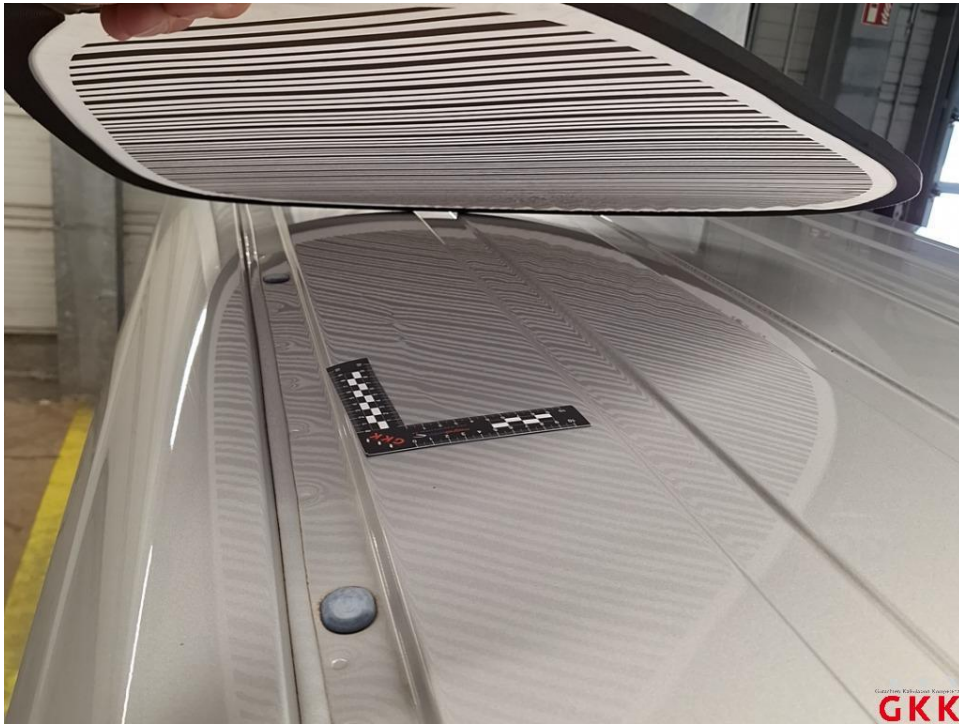
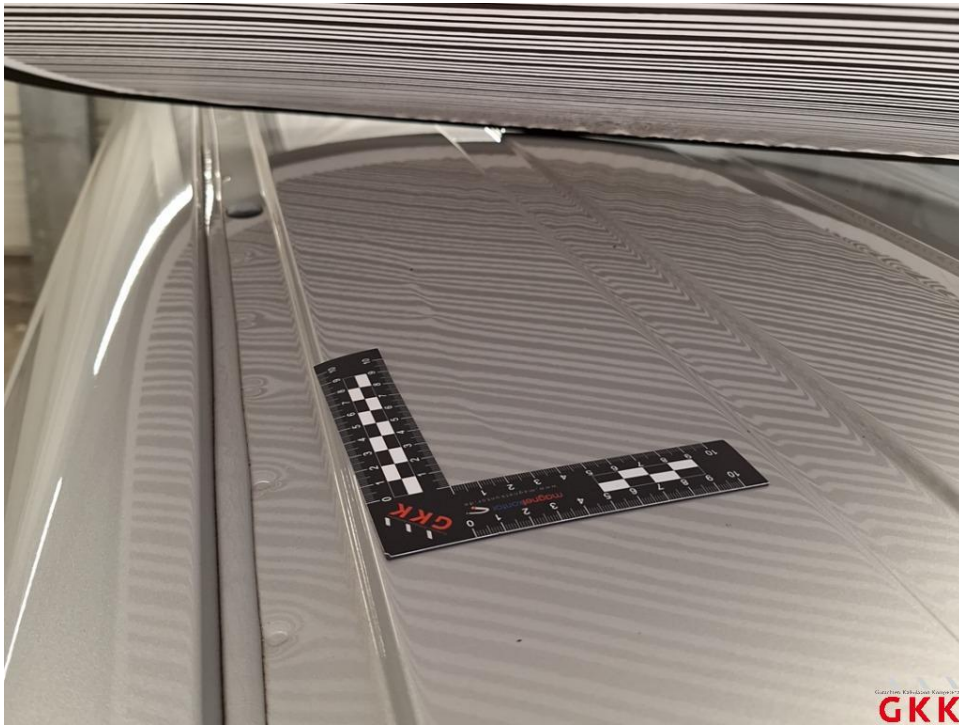
Wertbeeinflussende Faktoren		
Front (Angaben ohne MwSt.)	Reparaturkosten	MW
Frontscheibe, Steinschlag, Gebrauchsspur	0,00 €	0,00 €
Dach (Angaben ohne MwSt.)	Reparaturkosten	MW
Dach, beschädigt, instand setzen - lackieren (Bild 15, Bild 16)	2244,58 €	1270,41 €
Seite links (Angaben ohne MwSt.)	Reparaturkosten	MW
Seitenwand links, bis 3 Dellen / Bauteil, Gebrauchsspur	0,00 €	0,00 €
Heck (Angaben ohne MwSt.)	Reparaturkosten	MW
Stoßfänger hinten Verkleidung -unlackiert-, verkratzt, ersetzen (Bild 19, Bild 20, Bild 21)	330,18 €	181,60 €
Rückleuchte rechts Glas, gerissen, ersetzen (Bild 17, Bild 18)	231,86 €	231,86 €
Interieur (Angaben ohne MwSt.)	Reparaturkosten	MW
Sitz vorne links Verkleidung, beschädigt, ersetzen (Bild 22, Bild 23)	76,91 €	42,30 €
Laderaum, verkratzt, Gebrauchsspur	0,00 €	0,00 €
Sonstiges (Angaben ohne MwSt.)	Reparaturkosten	MW
Inspektion groß Transporter, fällig, durchführen	858,87 €	858,87 €

Bild 15 Dach, beschädigt, instand setzen - lackieren

Bild 16 Dach, beschädigt, instand setzen - lackieren

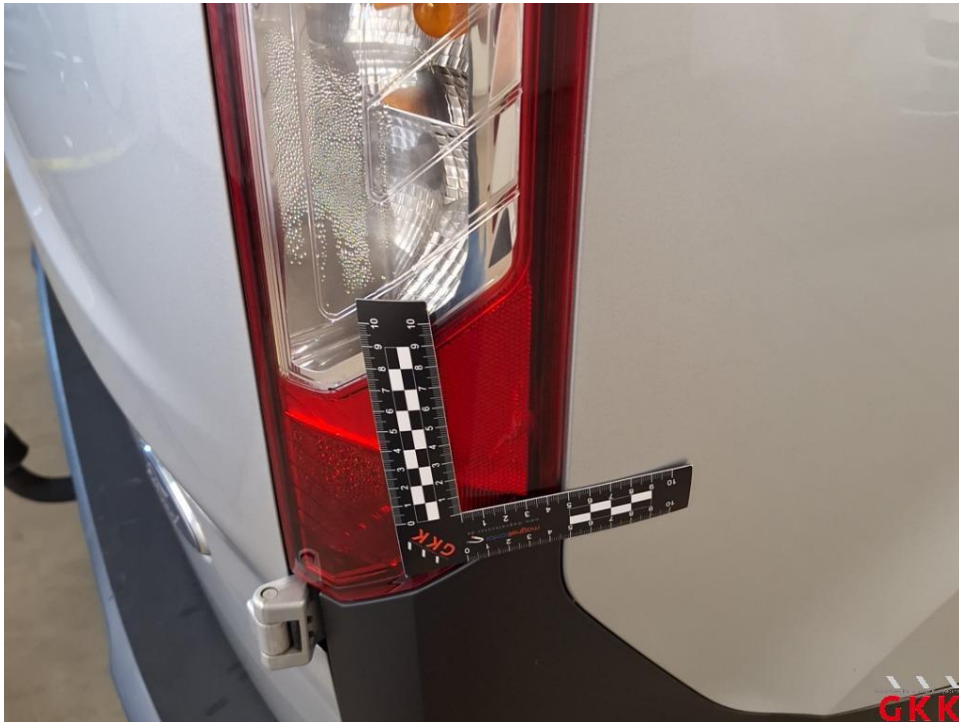
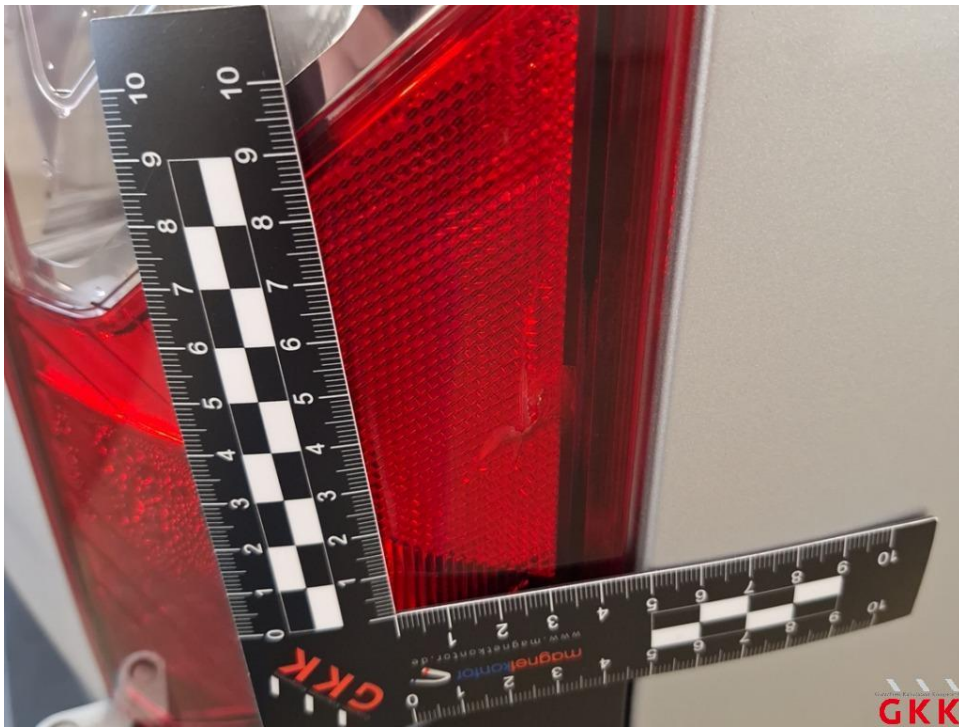
Bild 17 Rückleuchte rechts, Glas, gerissen, ersetzen

Bild 18 Rückleuchte rechts, Glas, gerissen, ersetzen

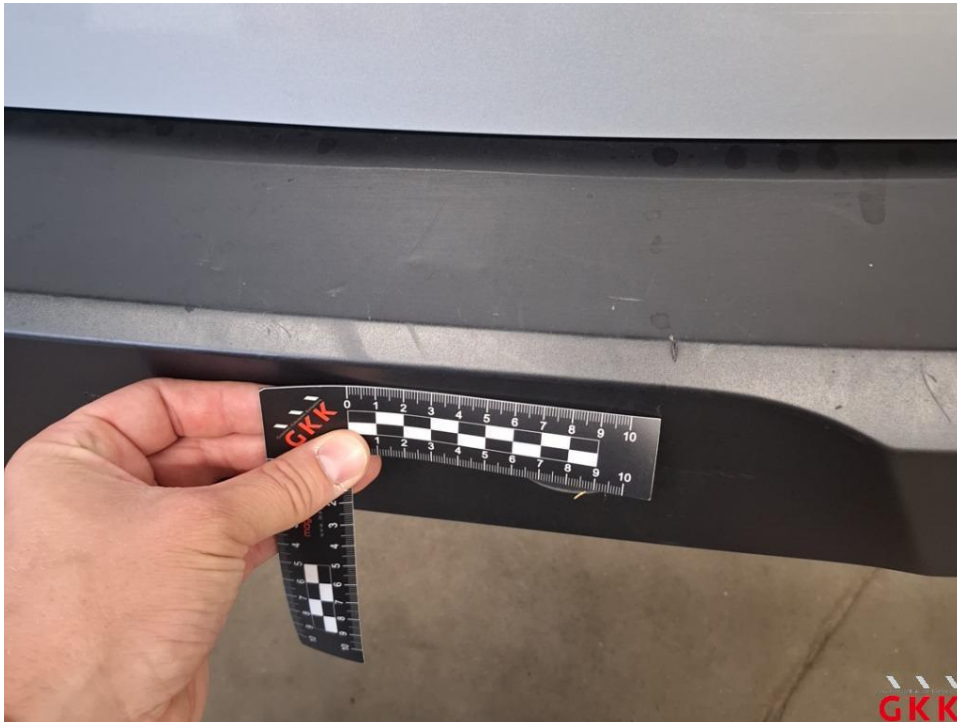
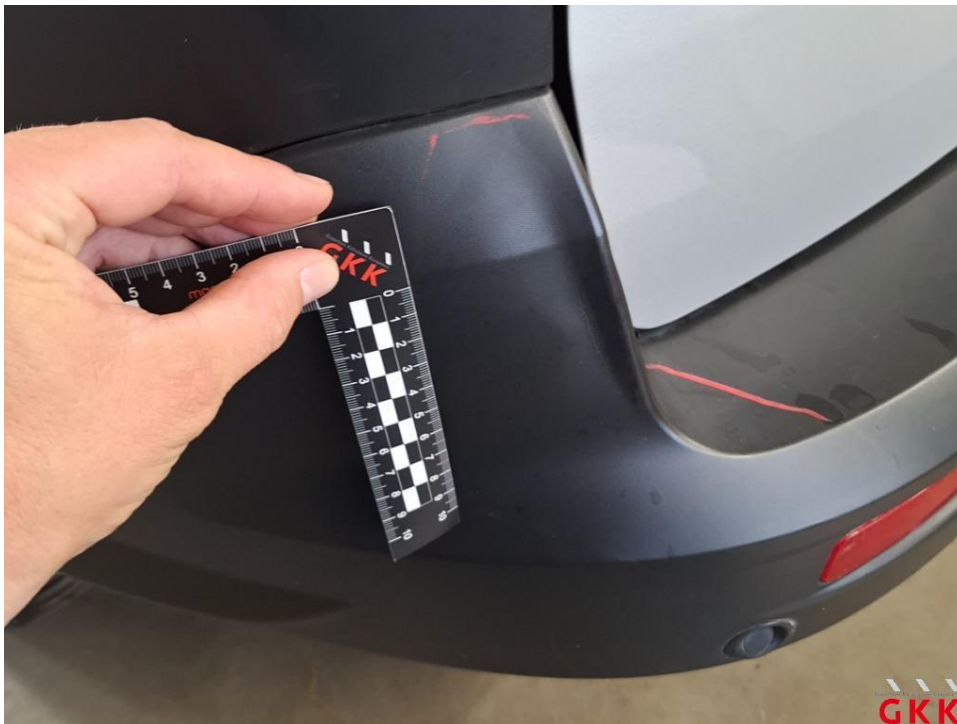
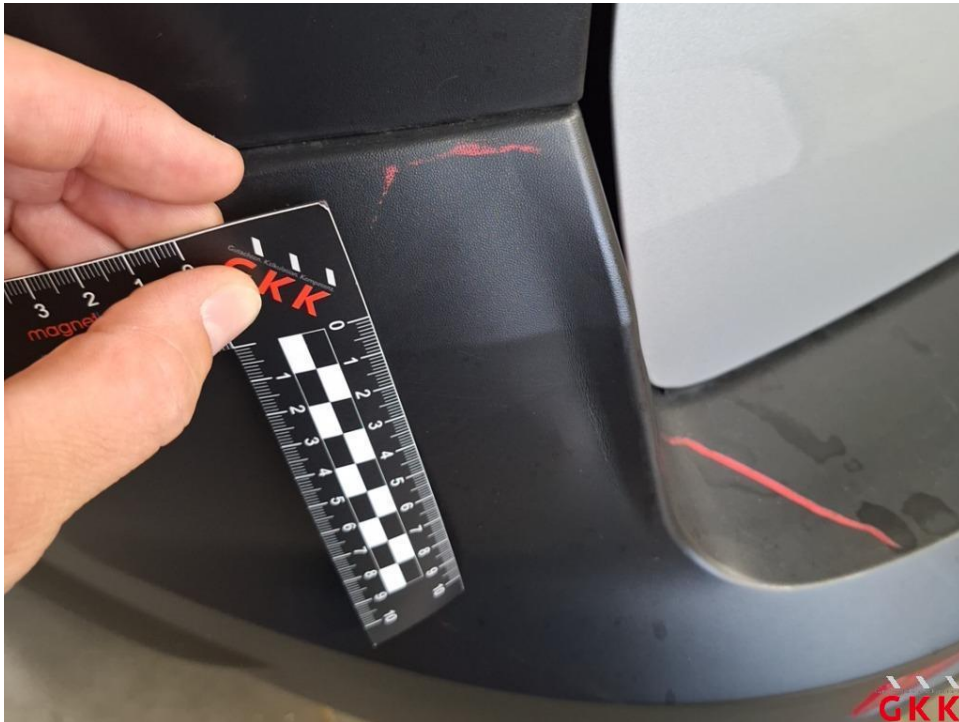
Bild 19 Stoßfänger hinten, Verkleidung -unlackiert-, verkratzt, ersetzen

Bild 20 Stoßfänger hinten, Verkleidung -unlackiert-, verkratzt, ersetzen

Bild 21 Stoßfänger hinten, Verkleidung -unlackiert-, verkratzt, ersetzen

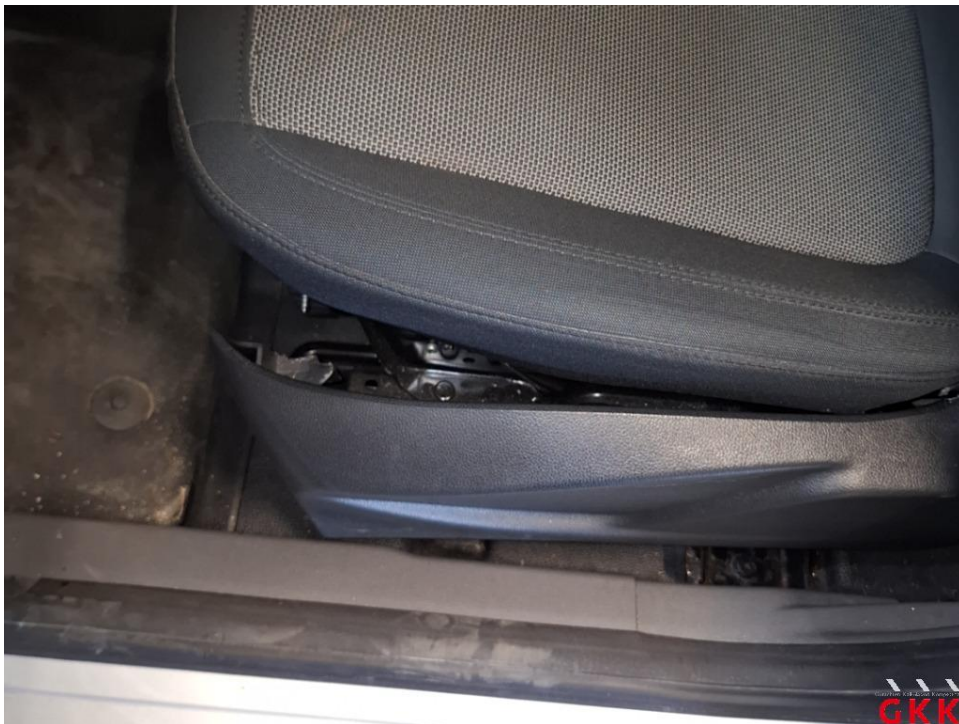
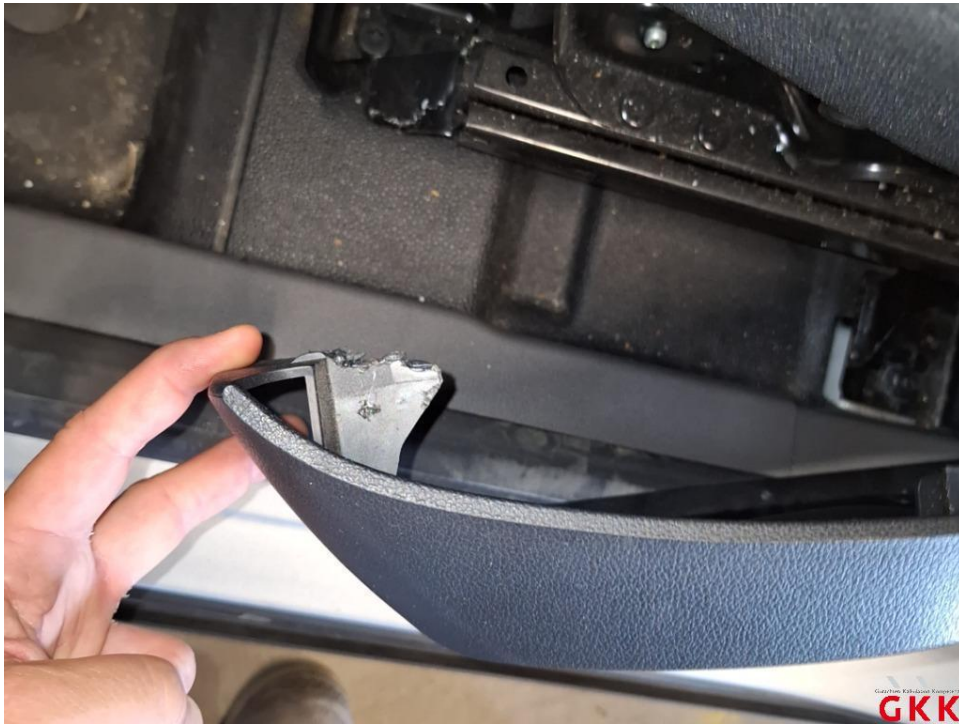
Bild 22 Sitz vorne links, Verkleidung, beschädigt, ersetzen

Bild 23 Sitz vorne links, Verkleidung, beschädigt, ersetzen
