# Zustandsbericht

Protokollnummer: 45126940  
Auftrags-Nr / Referenz: 18911139  
Besichtigungsdatum: 20.04.2026

| Hersteller / Modell | Mazda MX-30 e-SKYACTIV Komfort | | |
| Kennzeichen | NF-S 1112E | Fahrgestellnummer | JMZDR1WBJ00122834 |

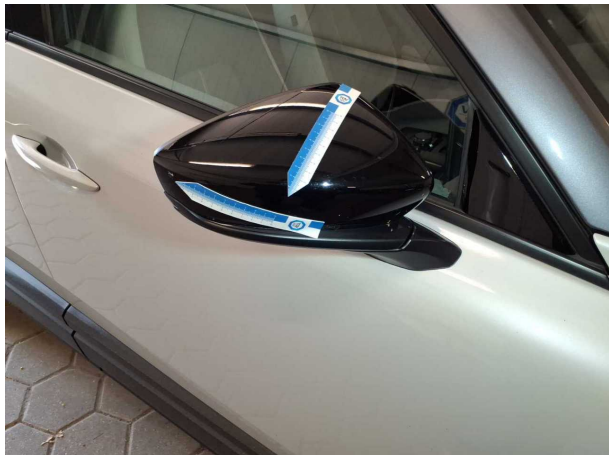
| Nr. | Bauteilgruppe | Beschreibung |
|---|---|---|
| 1 | Außenspiegel rechts | Abdeckkappe - verkratzt / verschürft - Smart Repair |

**Beschädigung #1:** Außenspiegel rechts: Abdeckkappe - verkratzt / verschürft - Smart Repair

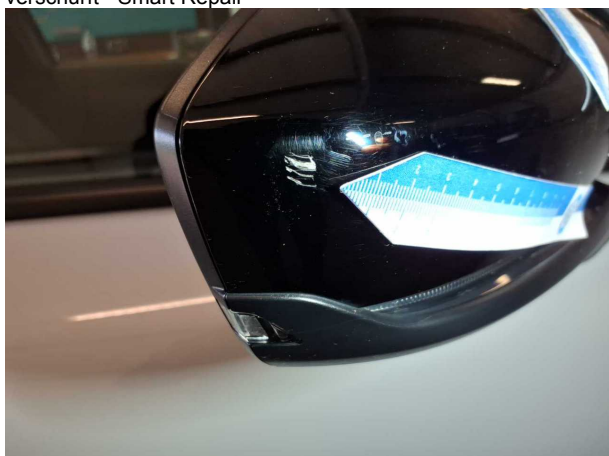
**Beschädigung #1:** Außenspiegel rechts: Abdeckkappe - verkratzt / verschürft - Smart Repair

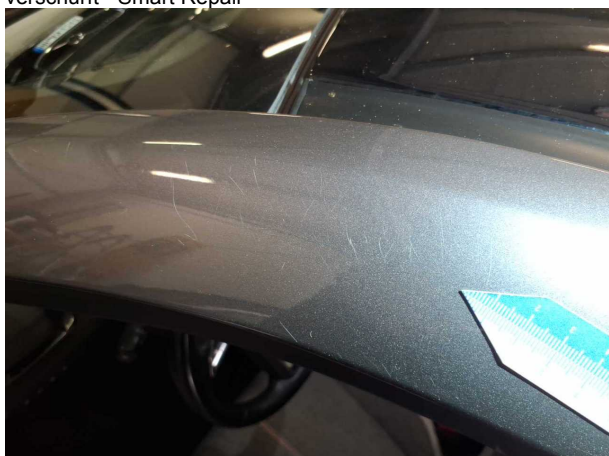
| Nr. | Bauteilgruppe | Beschreibung |
|---|---|---|
| 2 | Fahrzeugdach | Dachholm links - verkratzt / verschürft - Smart Repair |

**Beschädigung #2:** Fahrzeugdach: Dachholm links - verkratzt / verschürft - Smart Repair

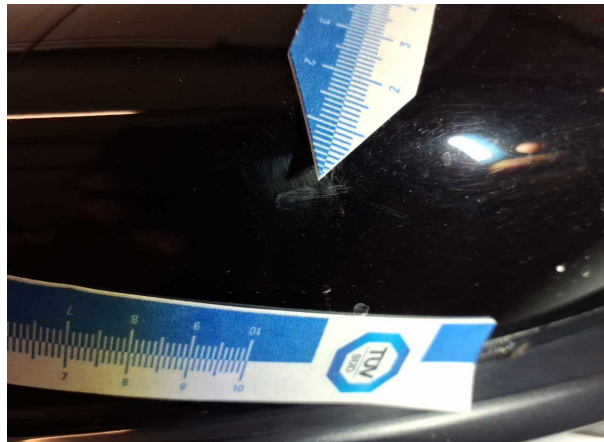
**Beschädigung #1:** Außenspiegel rechts: Abdeckkappe - verkratzt / verschürft - Smart Repair

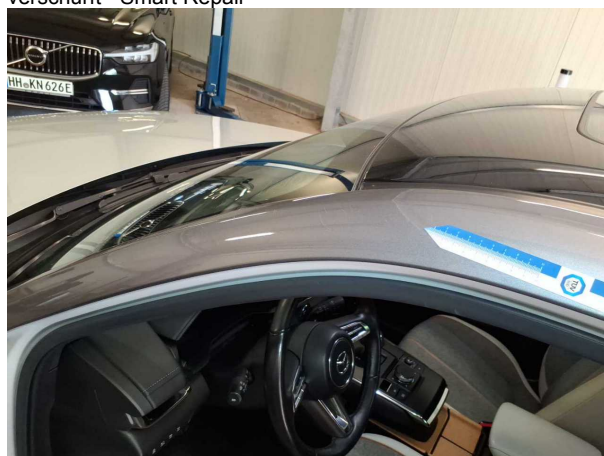
**Beschädigung #2:** Fahrzeugdach: Dachholm links - verkratzt / verschürft - Smart Repair

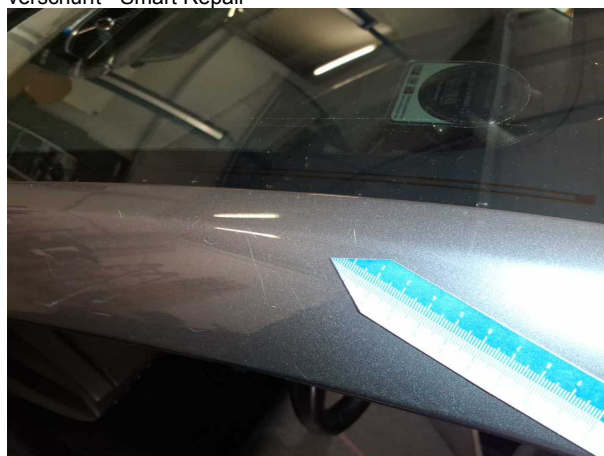
**Beschädigung #2:** Fahrzeugdach: Dachholm links - verkratzt / verschürft - Smart Repair

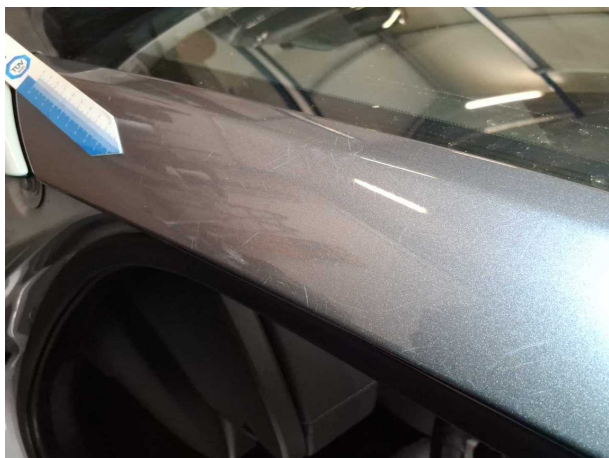
**Beschädigung #2:** Fahrzeugdach: Dachholm links - verkrazt / verschürft - Smart Repair

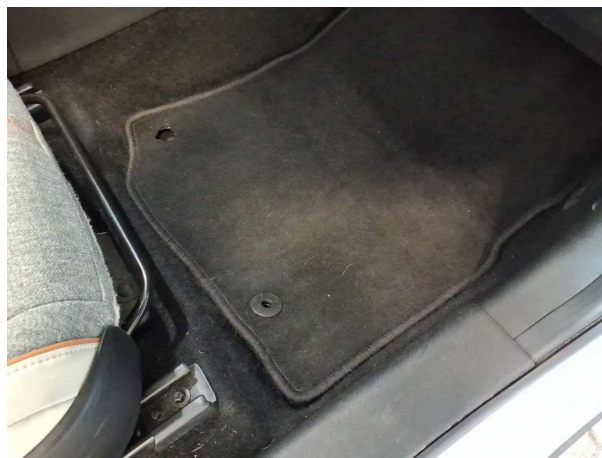
| Nr. | Bauteilgruppe | Beschreibung |
|---|---|---|
| 3 | Verkleidungen/Abdeckungen | Fußmatten (Vorne rechts & links) - beschädigt - erneuern |

**Beschädigung #3:** Verkleidungen/Abdeckungen: Fußmatten (Vorne rechts & links) - beschädigt - erneuern

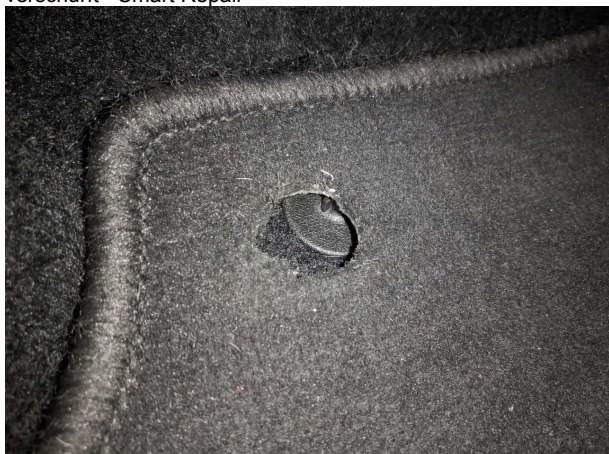
**Beschädigung #3:** Verkleidungen/Abdeckungen: Fußmatten (Vorne rechts & links) - beschädigt - erneuern

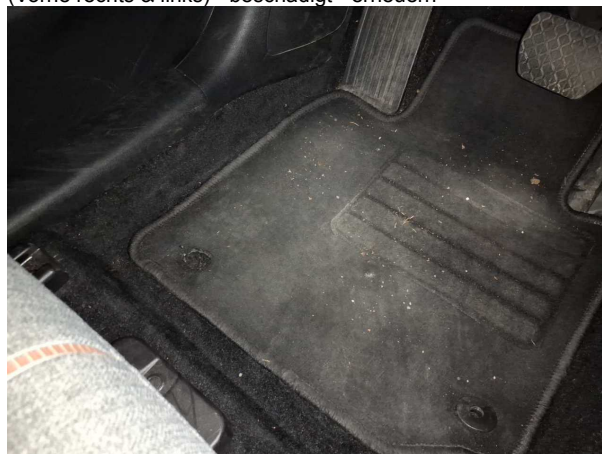
**Beschädigung #3:** Verkleidungen/Abdeckungen: Fußmatten (Vorne rechts & links) - beschädigt - erneuern

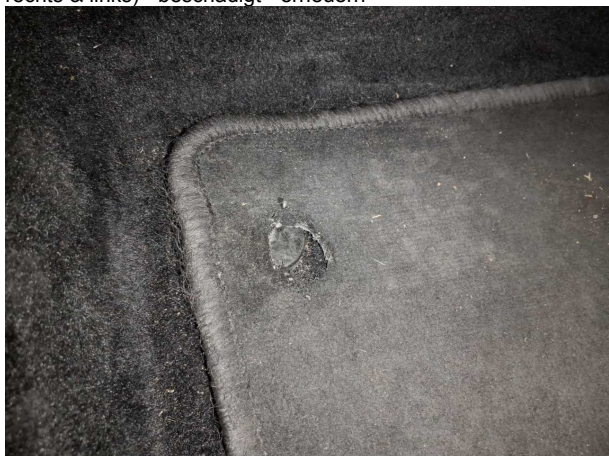
**Beschädigung #3:** Verkleidungen/Abdeckungen: Fußmatten (Vorne rechts & links) - beschädigt - erneuern

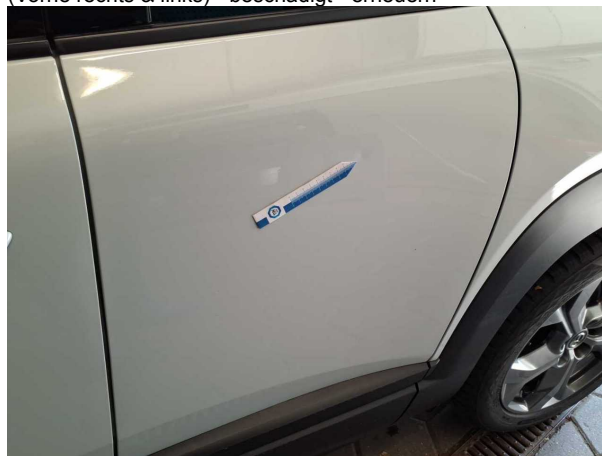
| Nr. | Bauteilgruppe | Beschreibung |
|---|---|---|
| 4 | Tür hinten links | Tür - Delle(n) - sanft instandsetzen |

**Beschädigung #4:** Tür hinten links: Tür - Delle(n) - sanft instandsetzen

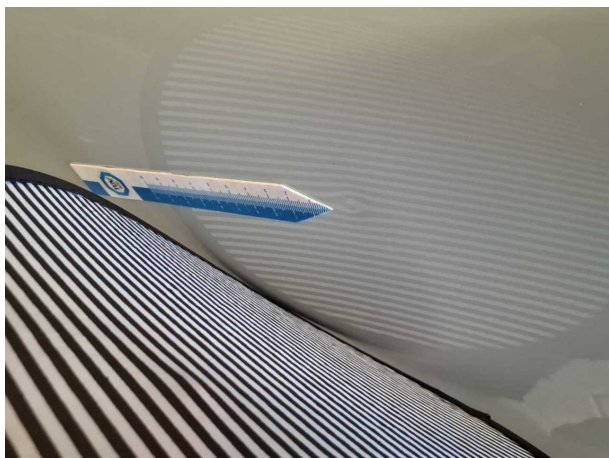
**Beschädigung #4:** Tür hinten links: Tür - Delle(n) - sanft instandsetzen

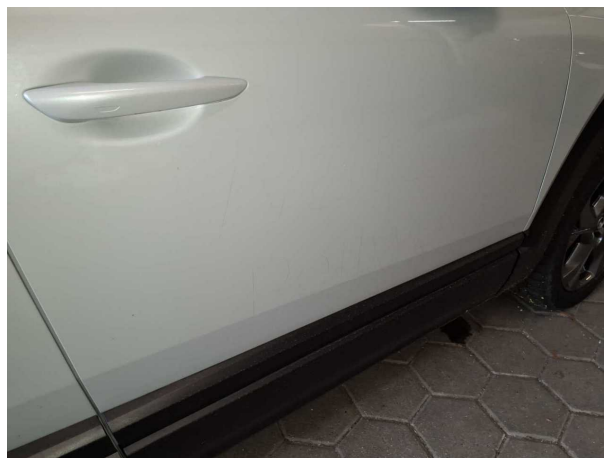
| Nr. | Bauteilgruppe | Beschreibung |
|---|---|---|
| 5 | Karosserie | Karosserie (Klebereste) - beklebt/ beschriftet - entkleben/neutralisieren |

**Beschädigung #5:** Karosserie: Karosserie (Klebereste) - beklebt/ beschriftet - entkleben/neutralisieren

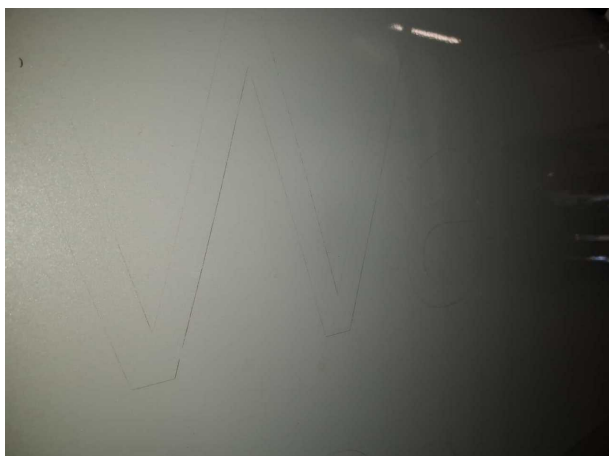
**Beschädigung #5:** Karosserie: Karosserie (Klebereste) - beklebt/ beschriftet - entkleben/neutralisieren

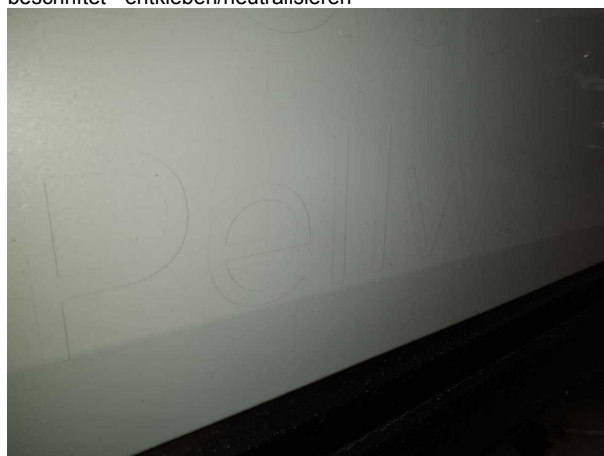
**Beschädigung #5:** Karosserie: Karosserie (Klebereste) - beklebt/ beschriftet - entkleben/neutralisieren

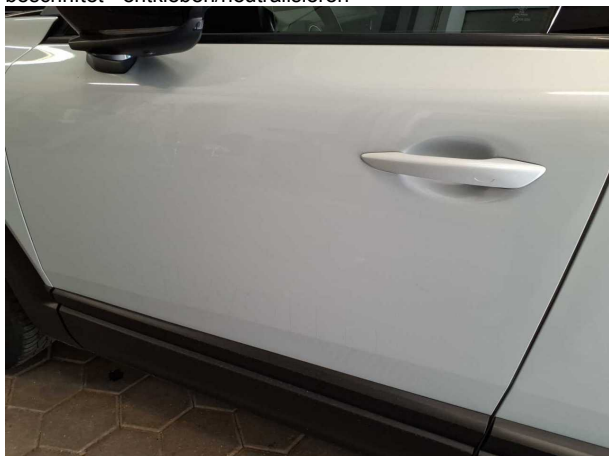
**Beschädigung #5:** Karosserie: Karosserie (Klebereste) - beklebt/ beschriftet - entkleben/neutralisieren

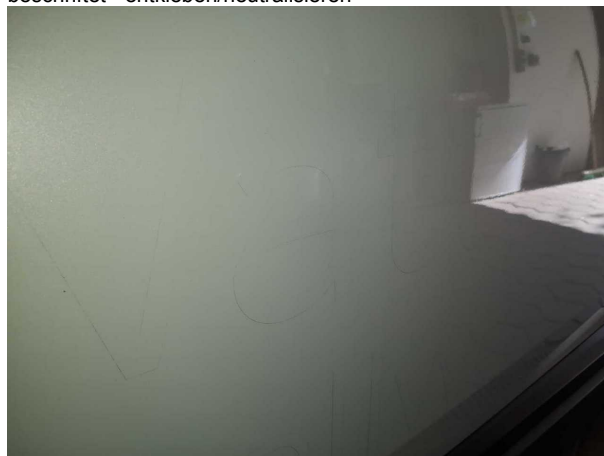
**Beschädigung #5:** Karosserie: Karosserie (Klebereste) - beklebt/ beschriftet - entkleben/neutralisieren

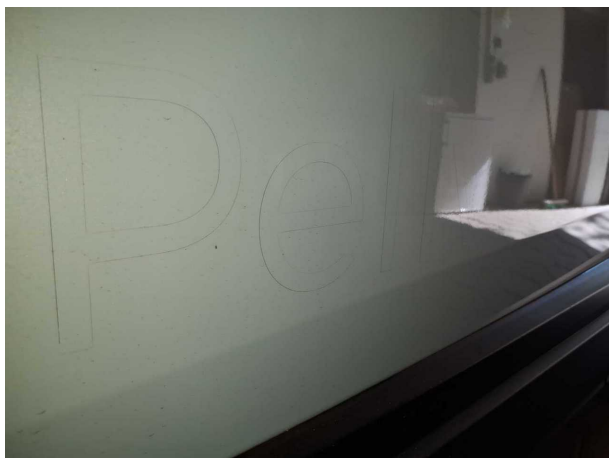
**Beschädigung #5:** Karosserie: Karosserie (Klebereste) - beklebt/ beschriftet - entkleben/neutralisieren

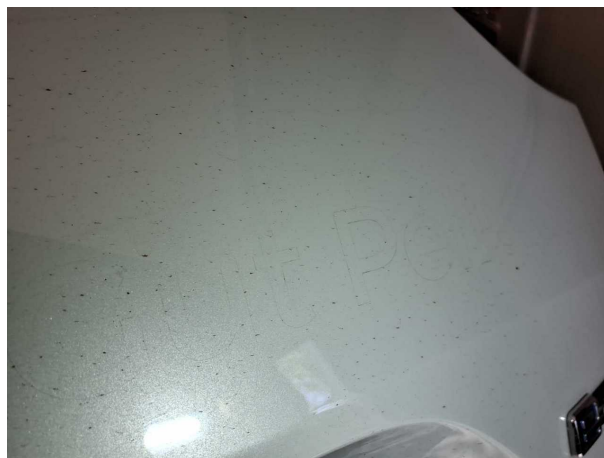
**Beschädigung #5:** Karosserie: Karosserie (Klebereste) - beklebt/ beschriftet - entkleben/neutralisieren

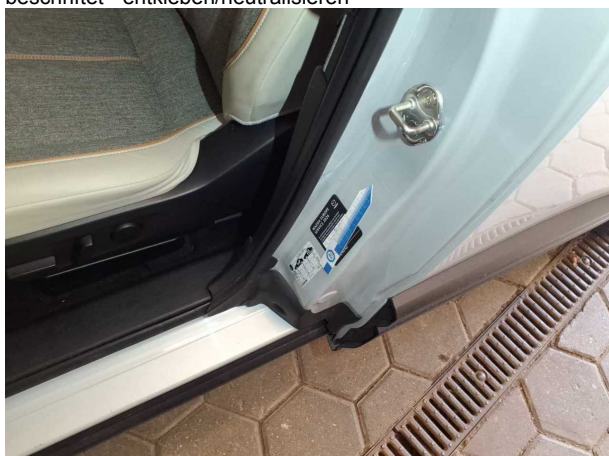
| Nr. | Bauteilgruppe | Beschreibung |
|---|---|---|
| 6 | Tür hinten links | Tür - Kratzer - Smart Repair |

**Beschädigung #6:** Tür hinten links: Tür - Kratzer - Smart Repair

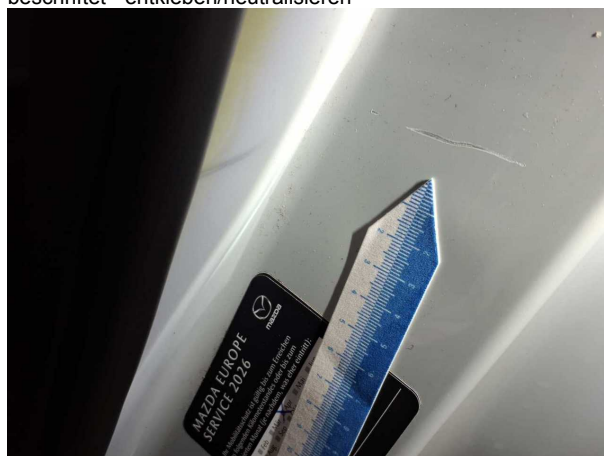
**Beschädigung #6:** Tür hinten links: Tür - Kratzer - Smart Repair

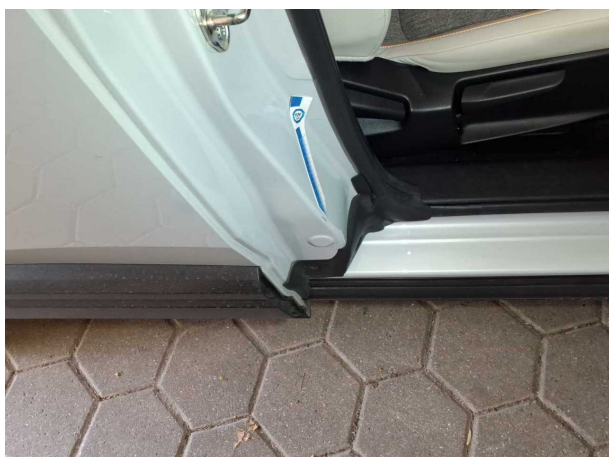
| Nr. | Bauteilgruppe | Beschreibung |
|---|---|---|
| 7 | Tür hinten rechts | Tür - Kratzer - Smart Repair |

**Beschädigung #7:** Tür hinten rechts: Tür - Kratzer - Smart Repair

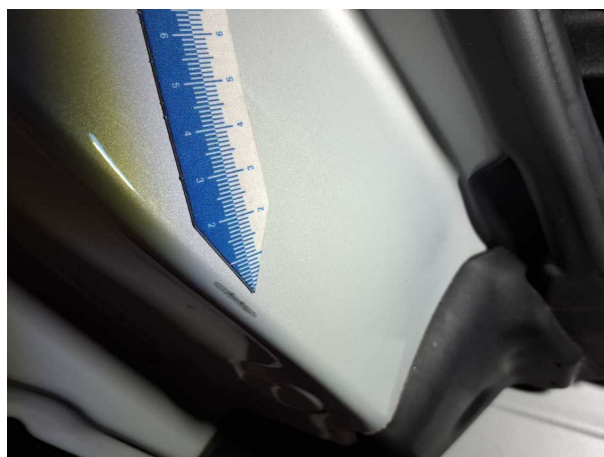
**Beschädigung #7:** Tür hinten rechts: Tür - Kratzer - Smart Repair

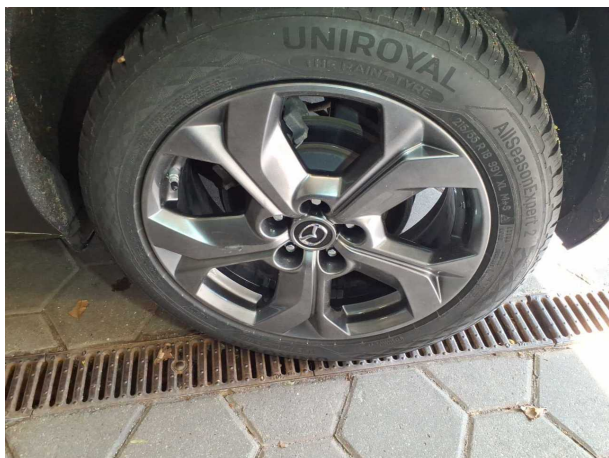
| Nr. | Bauteilgruppe | Beschreibung |
|---|---|---|
| 8 | Rad/Reifen | Leichtmetallfelge hinten links - verkratzt / verschürft - Smart Repair |

**Beschädigung #8:** Rad/Reifen: Leichtmetallfelge hinten links - verkratzt / verschürft - Smart Repair

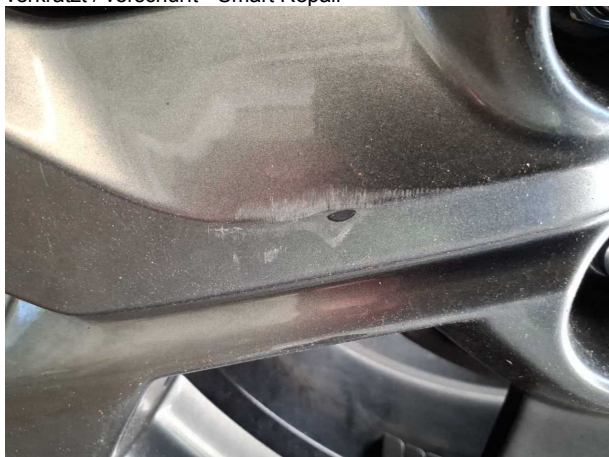
**Beschädigung #8:** Rad/Reifen: Leichtmetallfelge hinten links - verkratzt / verschürft - Smart Repair

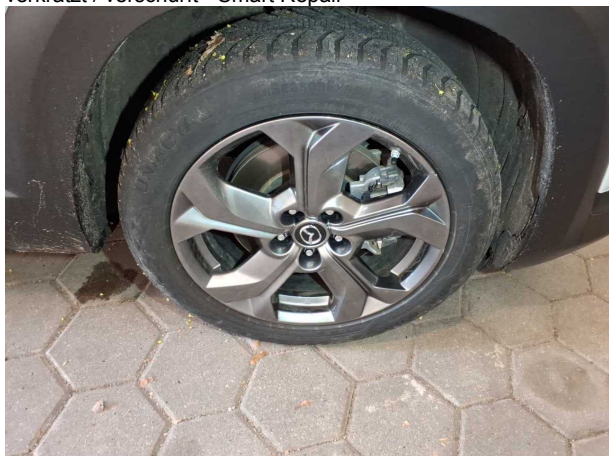
| Nr. | Bauteilgruppe | Beschreibung |
|---|---|---|
| 9 | Rad/Reifen | Leichtmetallfelge vorn rechts - verkratzt / verschürft - Smart Repair |

**Beschädigung #9:** Rad/Reifen: Leichtmetallfelge vorn rechts - verkratzt / verschürft - Smart Repair

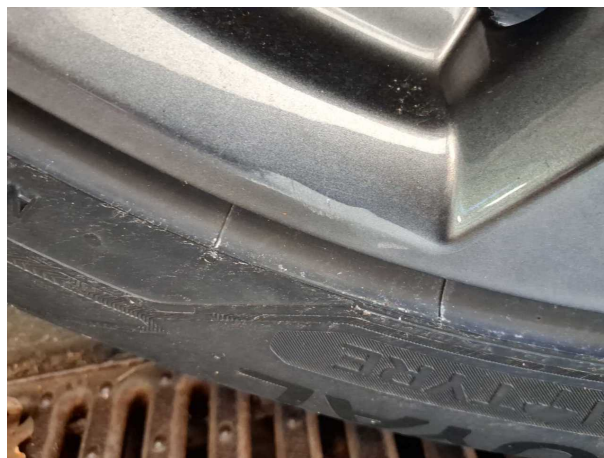
**Beschädigung #8:** Rad/Reifen: Leichtmetallfelge hinten links - verkratzt / verschürft - Smart Repair

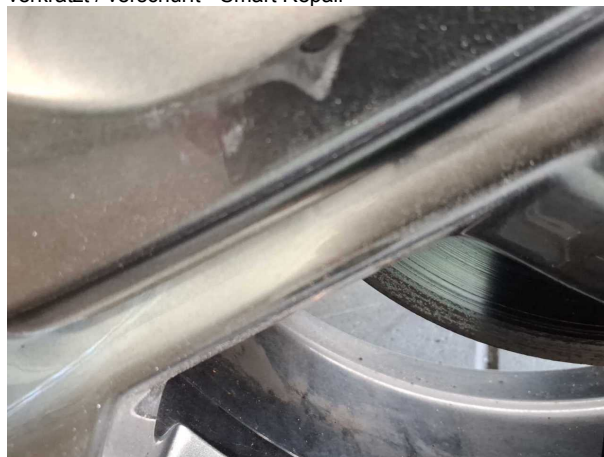
**Beschädigung #8:** Rad/Reifen: Leichtmetallfelge hinten links - verkratzt / verschürft - Smart Repair

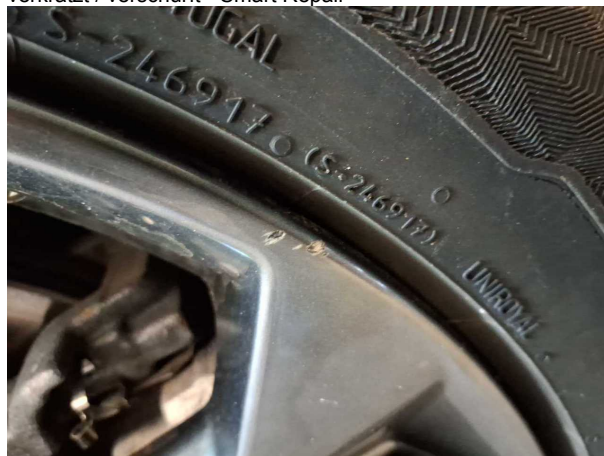
**Beschädigung #9:** Rad/Reifen: Leichtmetallfelge vorn rechts - verkratzt / verschürft - Smart Repair

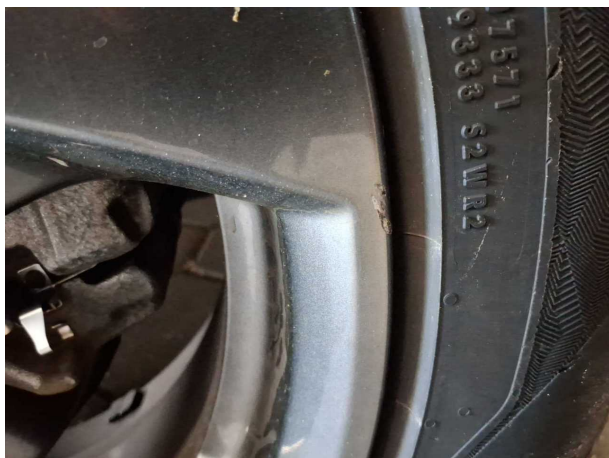
**Beschädigung #9:** Rad/Reifen: Leichtmetallfelge vorn rechts - verkratzt / verschürft - Smart Repair

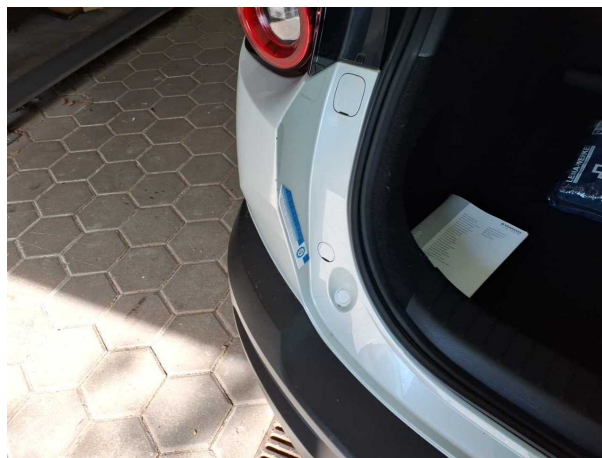
| Nr. | Bauteilgruppe | Beschreibung |
|---|---|---|
| 10 | Stoßfänger hinten | Stoßfänger hinten - beschädigt - Smart Repair |

**Beschädigung #10:** Stossfänger hinten: Stossfänger hinten - beschädigt - Smart Repair

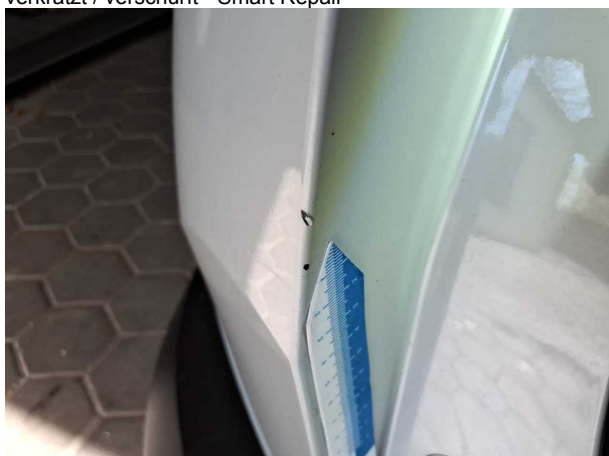
**Beschädigung #10:** Stossfänger hinten: Stossfänger hinten - beschädigt - Smart Repair

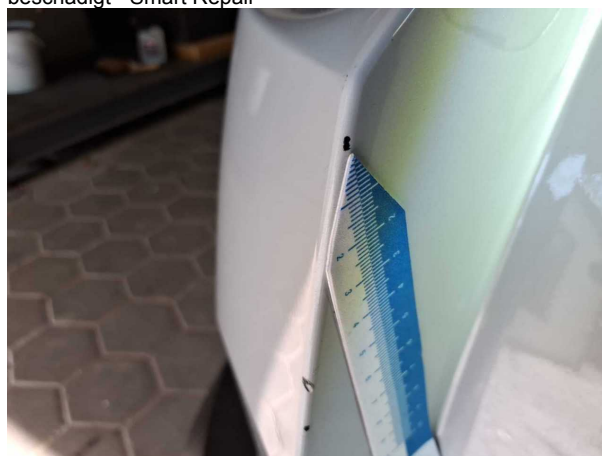
**Beschädigung #10:** Stossfänger hinten: Stossfänger hinten - beschädigt - Smart Repair

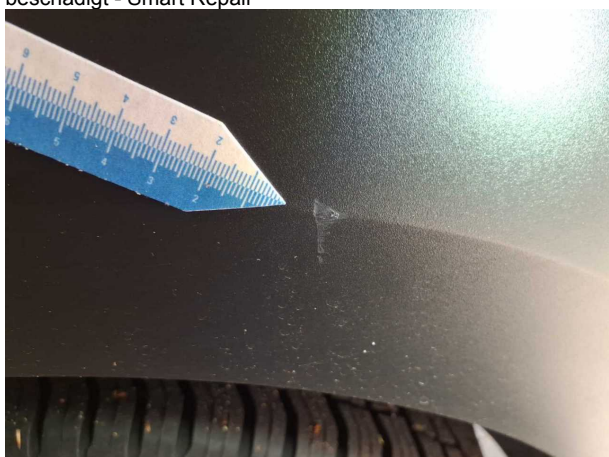
| Nr. | Bauteilgruppe | Beschreibung |
|---|---|---|
| 11 | Seitenwand links | Radhausverbreiterung - verkratzt / verschürft - erneuern |

**Beschädigung #11:** Seitenwand links: Radhausverbreiterung - verkratzt / verschürft - erneuern

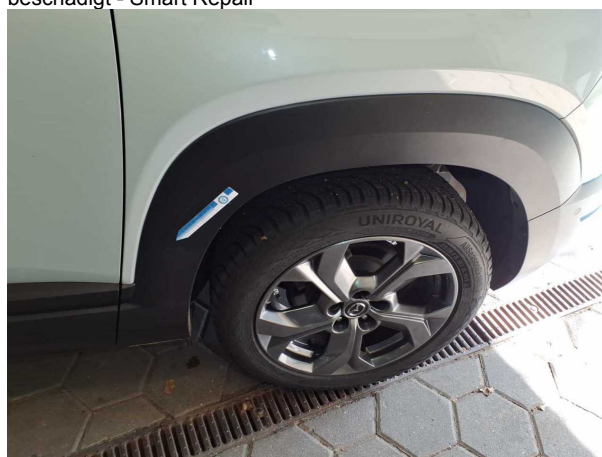
**Beschädigung #11:** Seitenwand links: Radhausverbreiterung - verkratzt / verschürft - erneuern

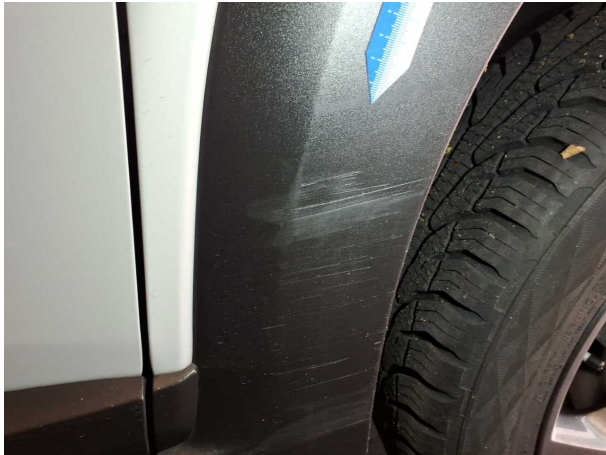
**Beschädigung #11:** Seitenwand links: Radhausverbreiterung - verkratzt / verschürft - erneuern

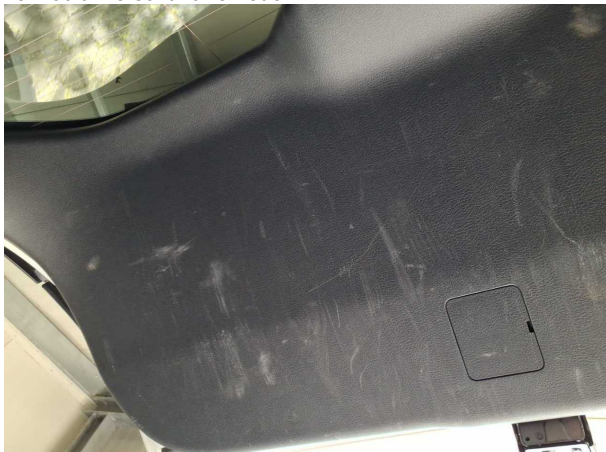
| Nr. | Bauteilgruppe | Beschreibung |
|---|---|---|
| 12 | Verkleidungen/Abdeckungen | Heckdeckel, Innenverkleidung - verkratzt / verschürft - erneuern |

**Beschädigung #12:** Verkleidungen/Abdeckungen: Heckdeckel, Innenverkleidung - verkratzt / verschürft - erneuern

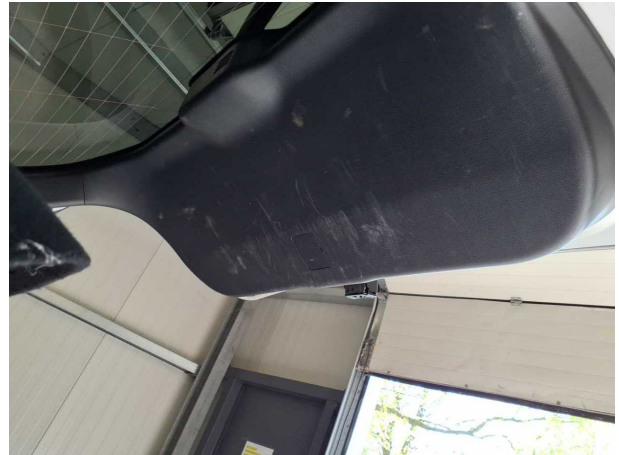
**Beschädigung #12:** Verkleidungen/Abdeckungen: Heckdeckel, Innenverkleidung - verkratzt / verschürft - erneuern

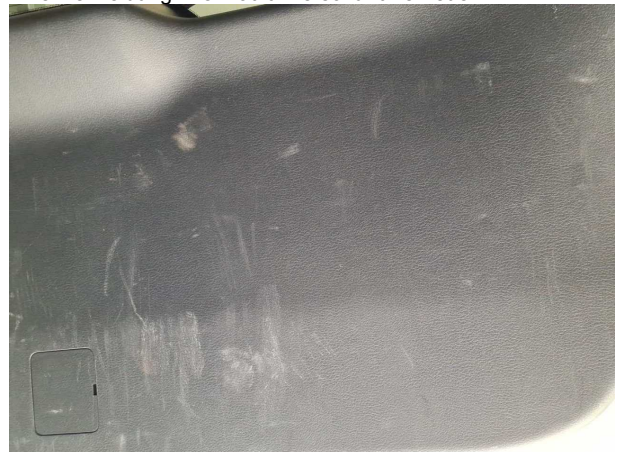
**Beschädigung #12:** Verkleidungen/Abdeckungen: Heckdeckel, Innenverkleidung - verkratzt / verschürft - erneuern
