Zustandsbericht

Protokollnummer: 45879286
Auftrags-Nr / Referenz: 77010857
Besichtigungsdatum: 27.05.2026

Hersteller / Modell	Volvo V60 B4 B DKG Plus Dark		
Kennzeichen	MG-SC 478	Fahrgestellnummer	YV1ZWK8V6R2632269
Erstzulassung	16.04.2024	Laufleistung (abgelesen)	29.025 km
HSN/TSN	9101 / BSJ 00025	Kraftstoffart / Zylinder	Hybr.Benzin/E / 4
Fahrzeugart	PKW Kombi	Antriebsart	Frontantrieb
Schadstoffklasse	EURO6;WLTP;AP;PI/CI; M, N...	Getriebe / Anzahl Gänge	Automatik
Farbe	Grau Metallic	Besichtigungszustand	ausreichend
Leistung / Hubraum	145 kW / 1.969 ccm	Nächste HU	04/2027
Wartungsheft / Nachweis	vorhanden / vollständig	Restlauf bis Service	318 Tag(e)
Letzte Wartung	04/2026 bei 28.711 km	Polsterart	Stoff/Leder Kombination
Vorschaden	Keine Feststellbar	Polsterfarbe	Schwarz-Grau
Nachlackierung	Keine Feststellbar	zul. Gesamtgewicht	2.240 kg
Dokumente	ZB vorhanden (Kopie)	Anzahl Halter	unbekannt
Schlüssel soll/ist	2/2	Anzahl Sitze / Türen	5 / 5
Vertragsnummer	77010857	Re-Import	Nein

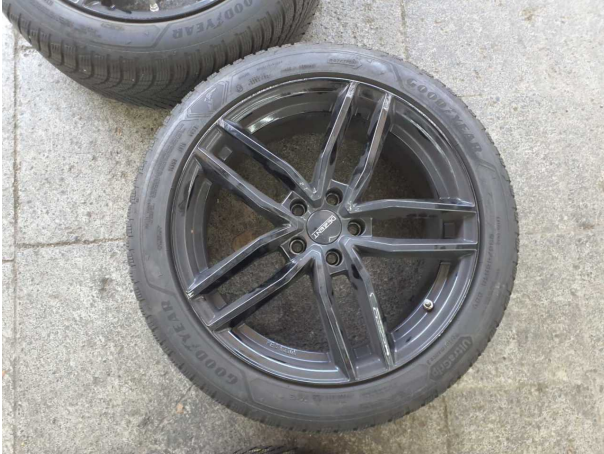
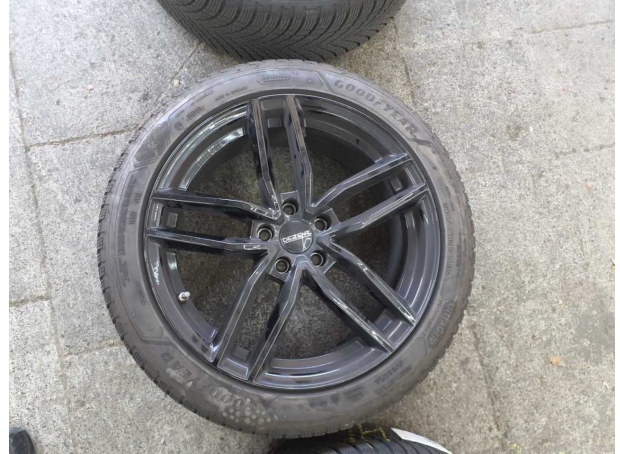
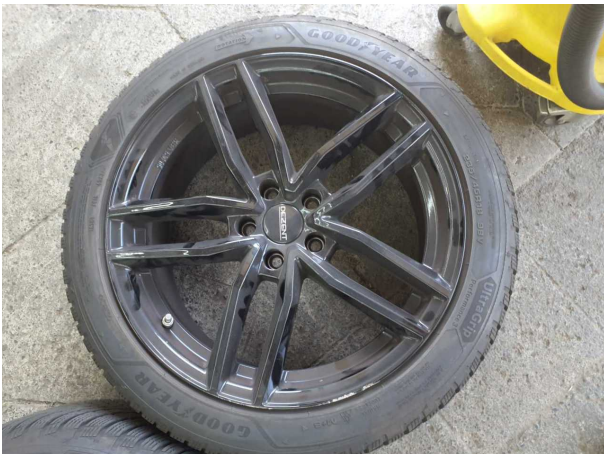
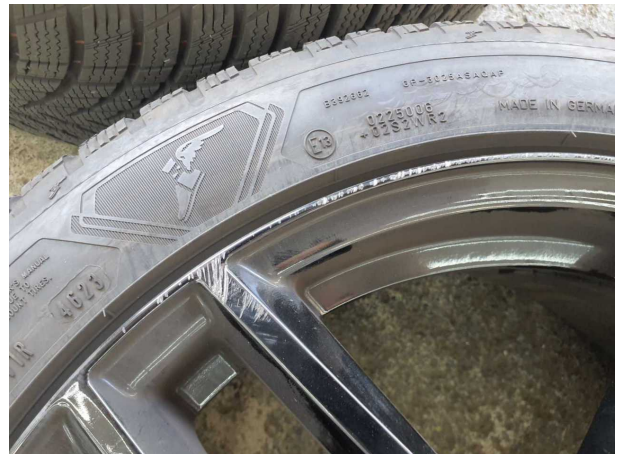
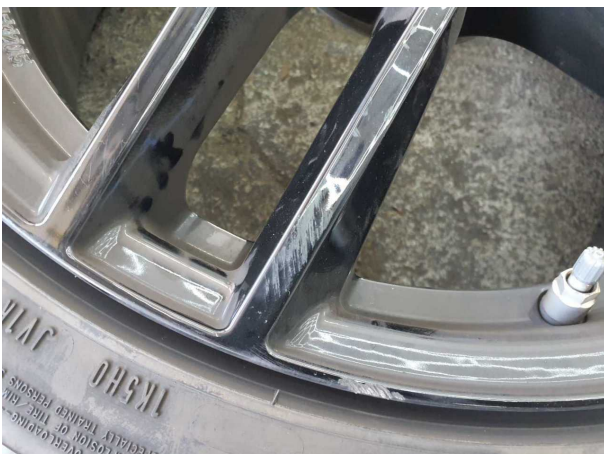
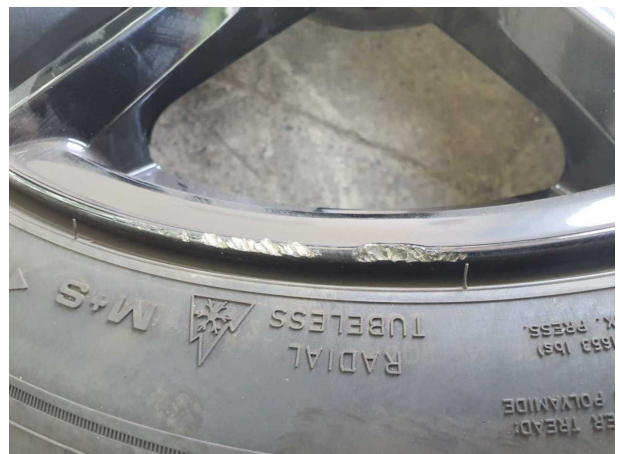
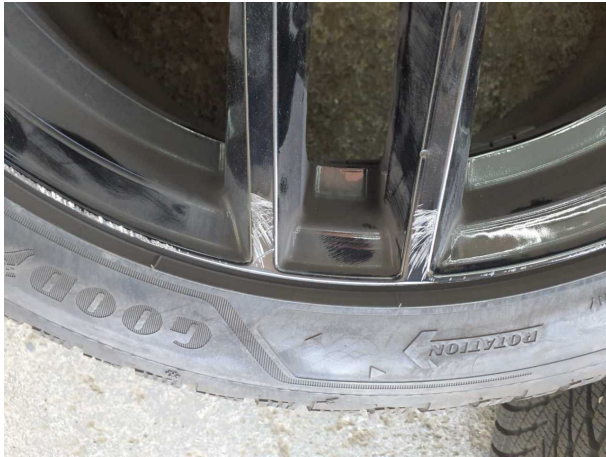
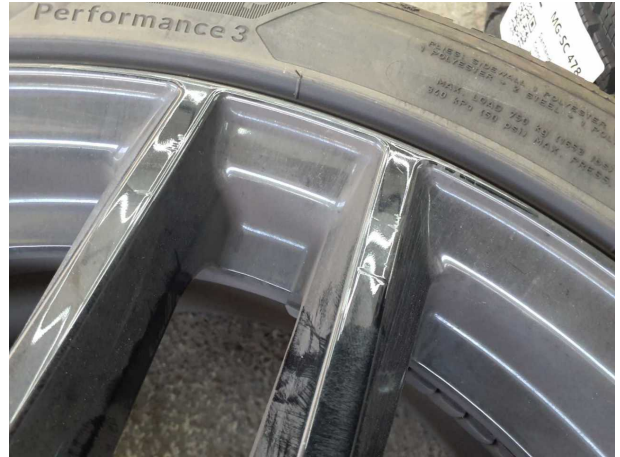
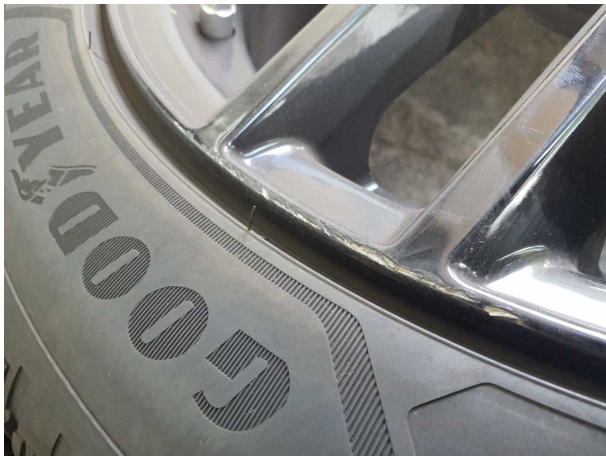
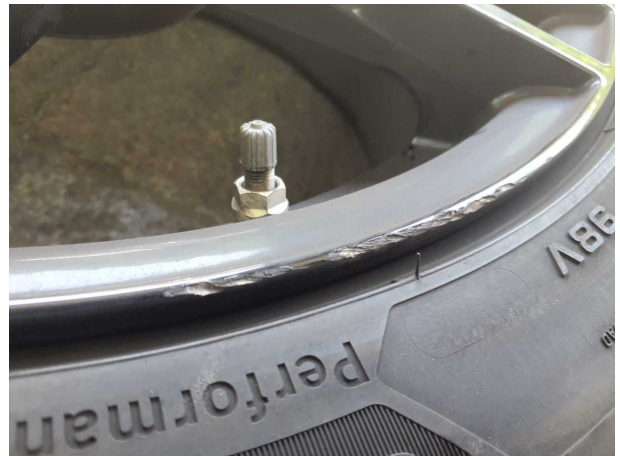
Beschädigung #1: 2.Radsatz: 3 Leichtmetallfelgen - Kratzer

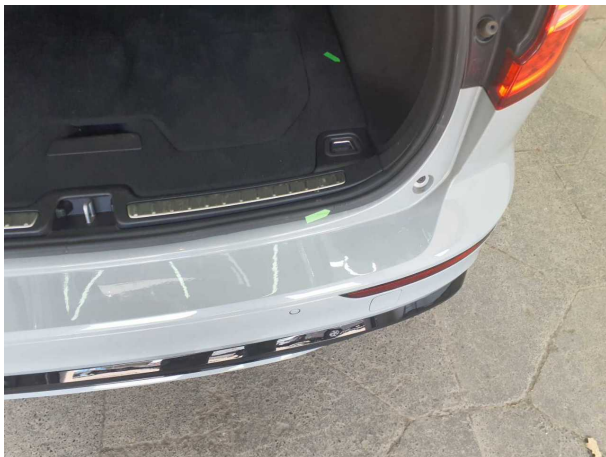
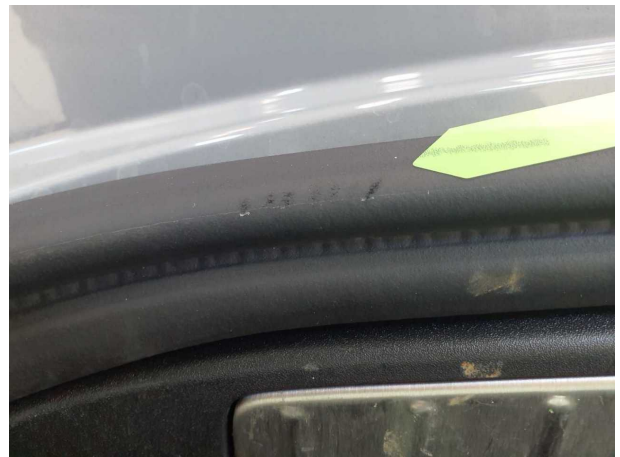
Beschädigung #2: Heckklappe/-tür: Dichtung - Kratzer - erneuern

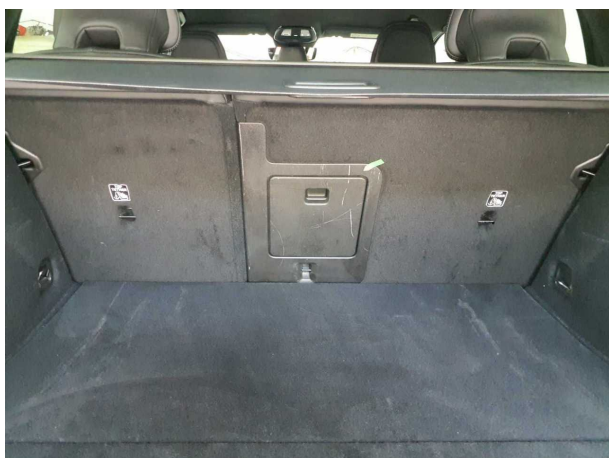
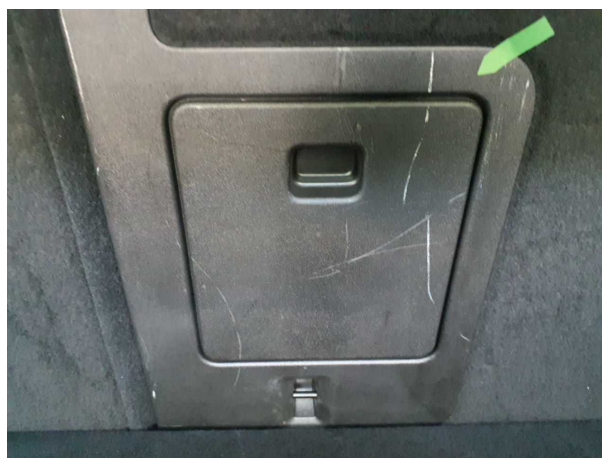
Beschädigung #3: Sitz hinten: Rücksitz (Ladeklappe) - Kratzer - erneuern

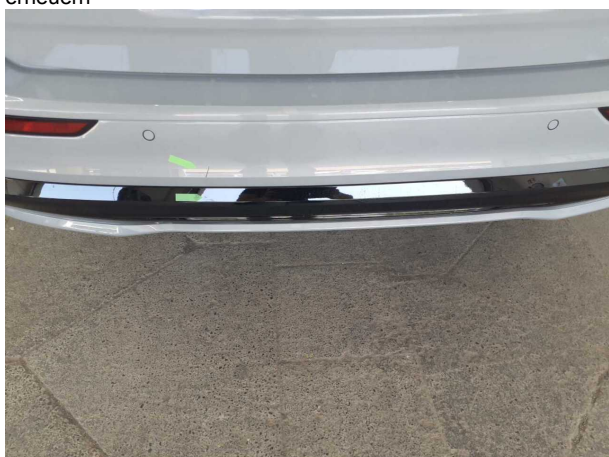
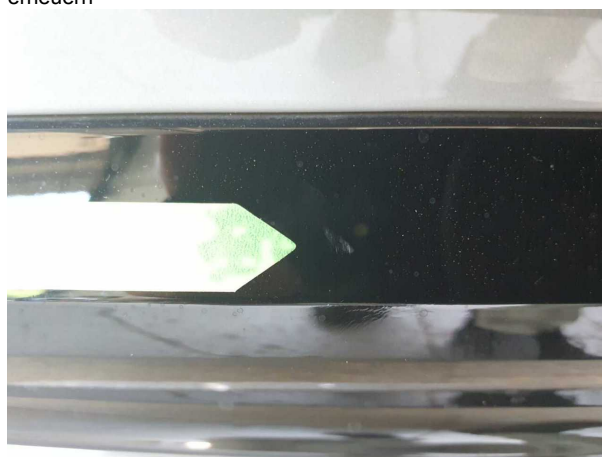
Beschädigung #4: Stoßfänger hinten: Schutzleiste Mitte - Kratzer - Smart Repair

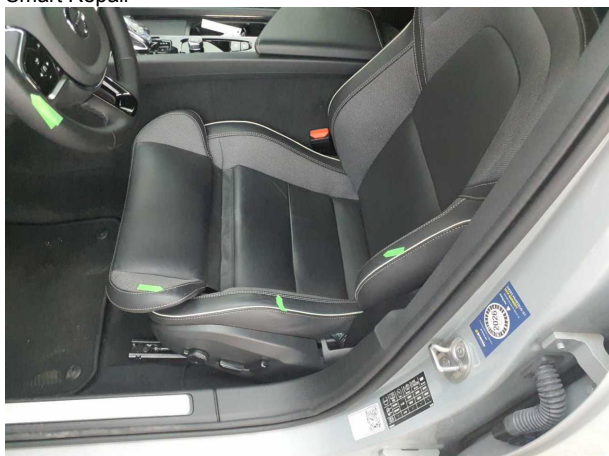
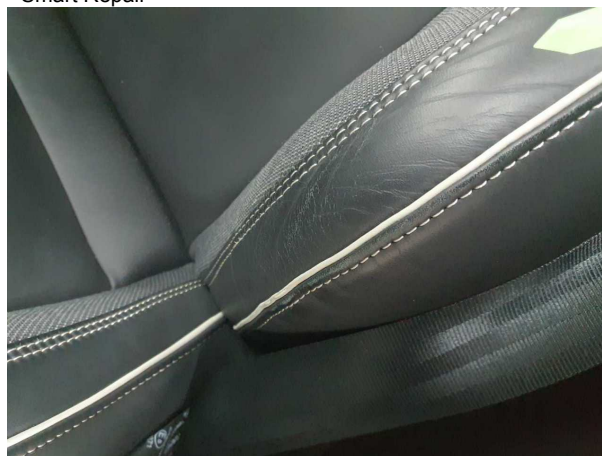
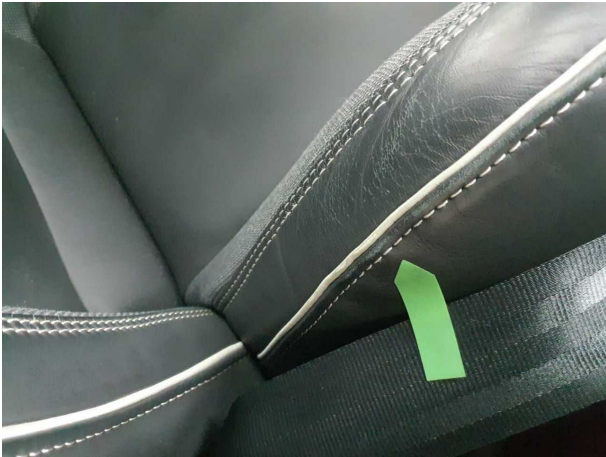
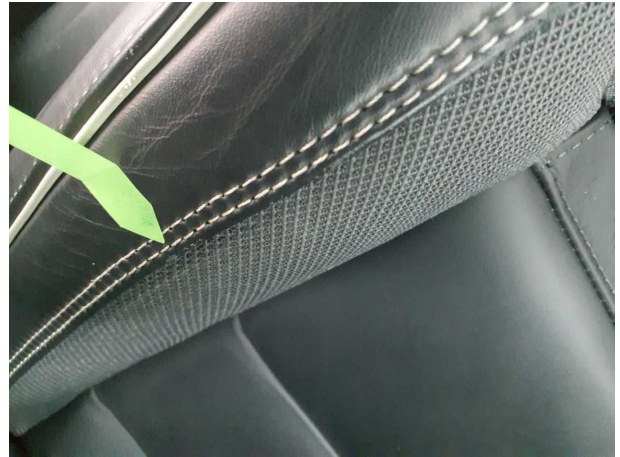
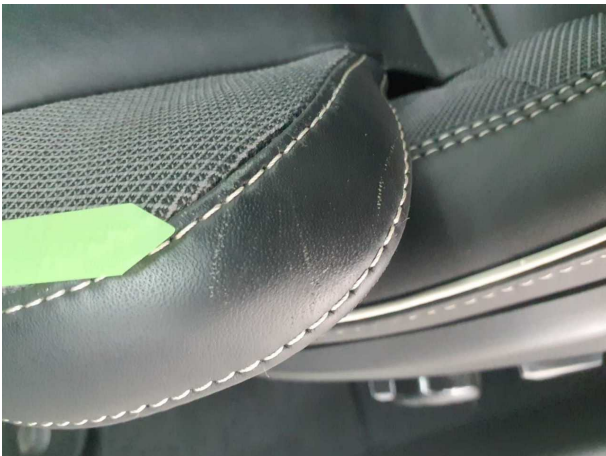
Beschädigung #5: Sitz vorn: Sitzbezug links - Kratzer - Smart Repair

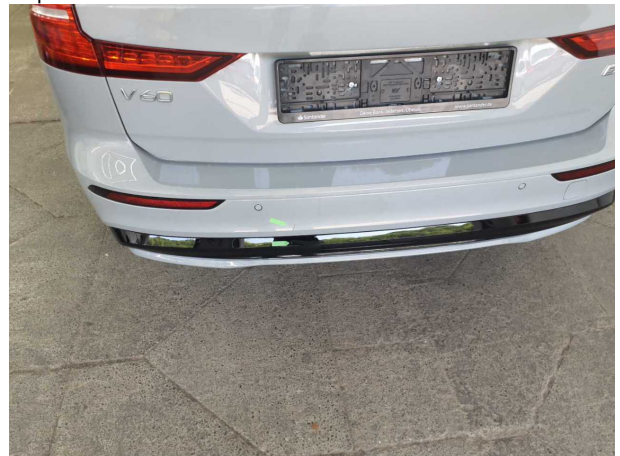
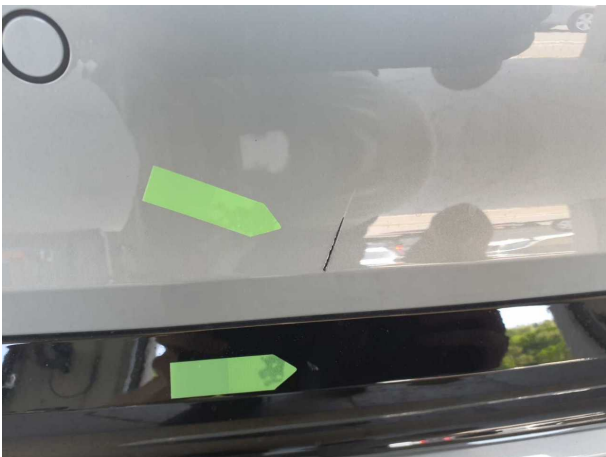
Beschädigung #6: Stossfänger hinten: Stossfänger hinten - Kratzer - Smart Repair

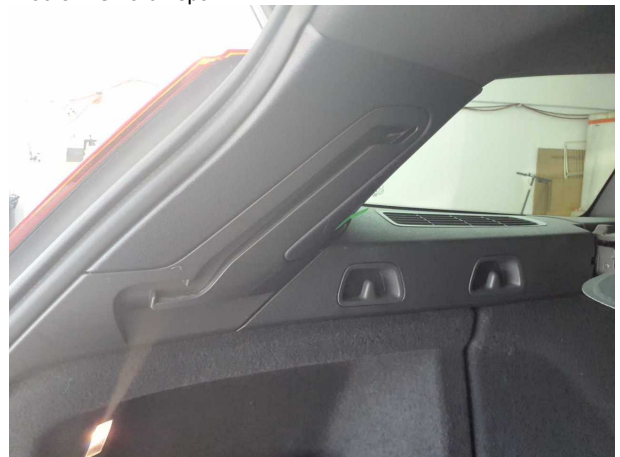
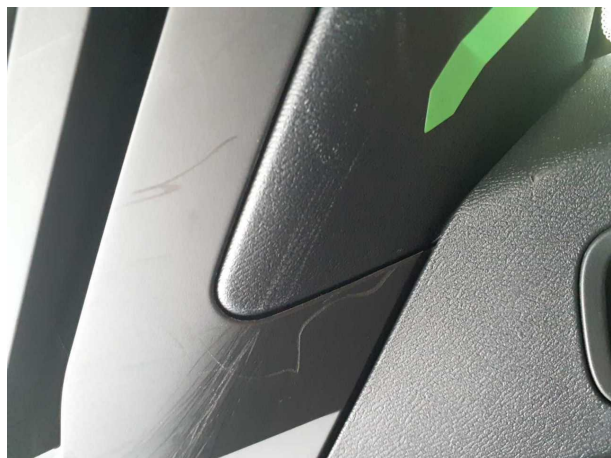
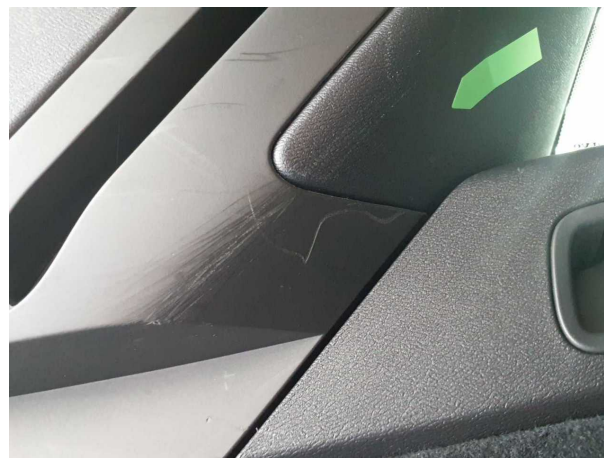
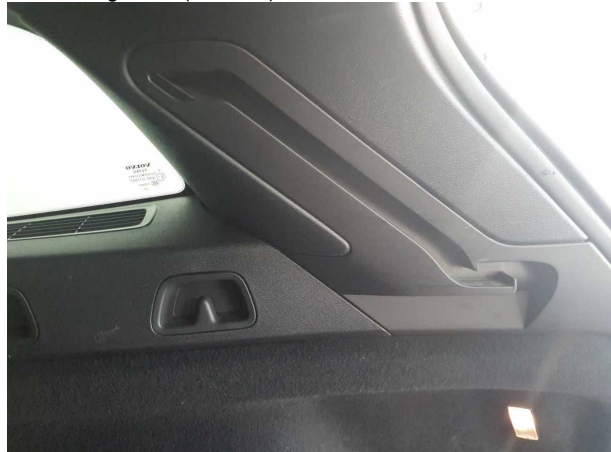
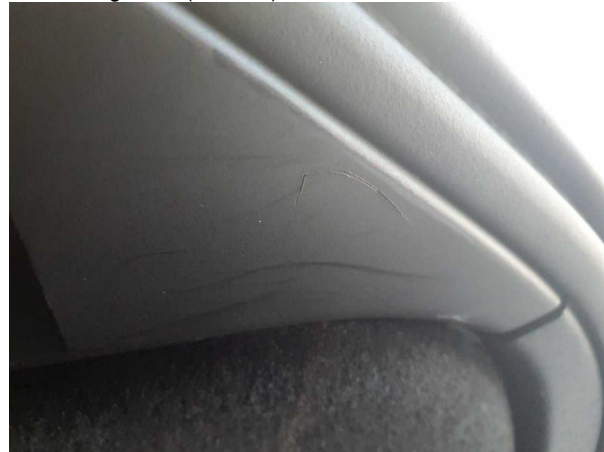
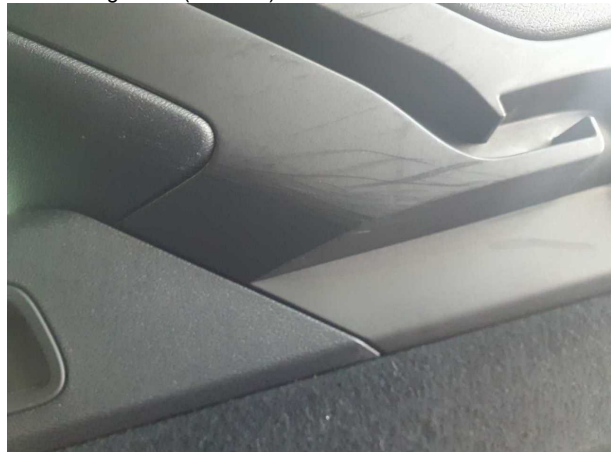
Beschädigung #7: Verkleidungen/Abdeckungen: D-Säule links Verkleidung innen (& rechts) - Kratzer - erneuern

Beschädigung #7: Verkleidungen/Abdeckungen: D-Säule links
Verkleidung innen (& rechts) - Kratzer - erneuern
