# Zustandsbericht / Minderwertgutachten

Auftraggeber: Mobility Concept GmbH, Grünwalder Weg 34, 82041 Oberhaching  
Besichtigung: 17.06.2026

| Hersteller | Volvo | Typ / Verkaufsbez. | XC60 (03.2017->) / XC 60 B5 (Benzin) AWD Ultimate Dark (EURO 6d) |

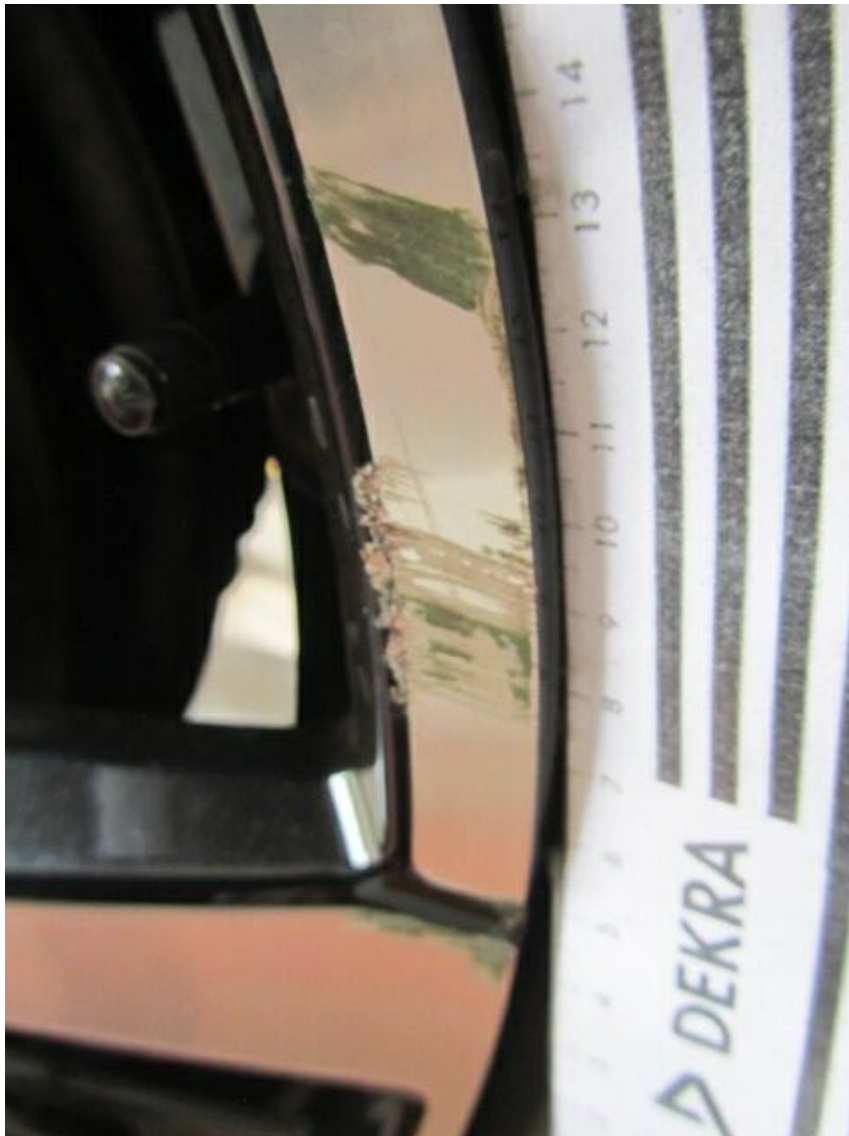
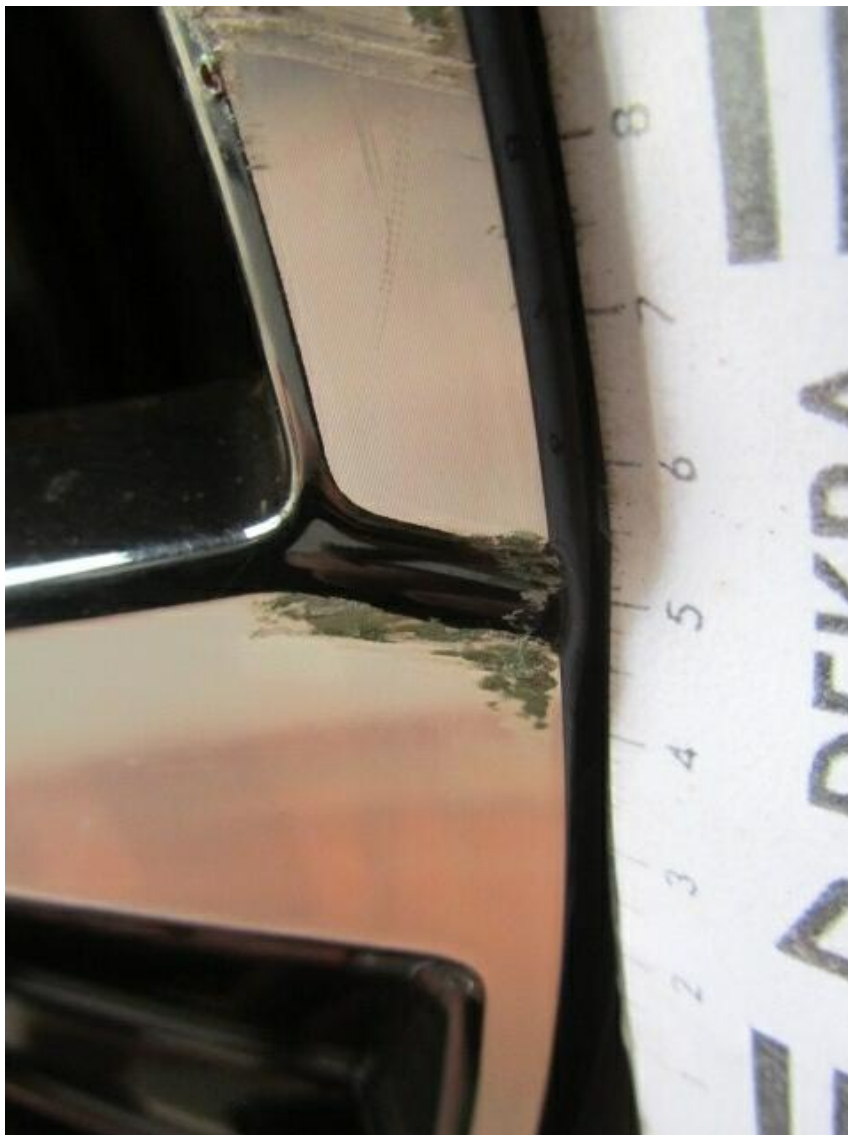
Bild 13 : Felge vorne links verschrammt glanzgedreht

Bild 14 : Felge vorne links verschrammt glanzgedreht

1. Felge vorne links verschrammt  
glanzgedreht, erneuern (Bild 13, 14)
2. Felge vorne rechts verschrammt  
glanzgedreht, erneuern (Bild 15, 16)
3. Seitenteil hinten rechts Lackierung,  
fleckig, reinigen (Bild 18)
4. Seitenteil hinten links Lackierung,  
fleckig, reinigen (Bild 17)
5. Heckklappe Lackierung unterhalb,  
verschrammt, smart repair (Bild 19,  
20)

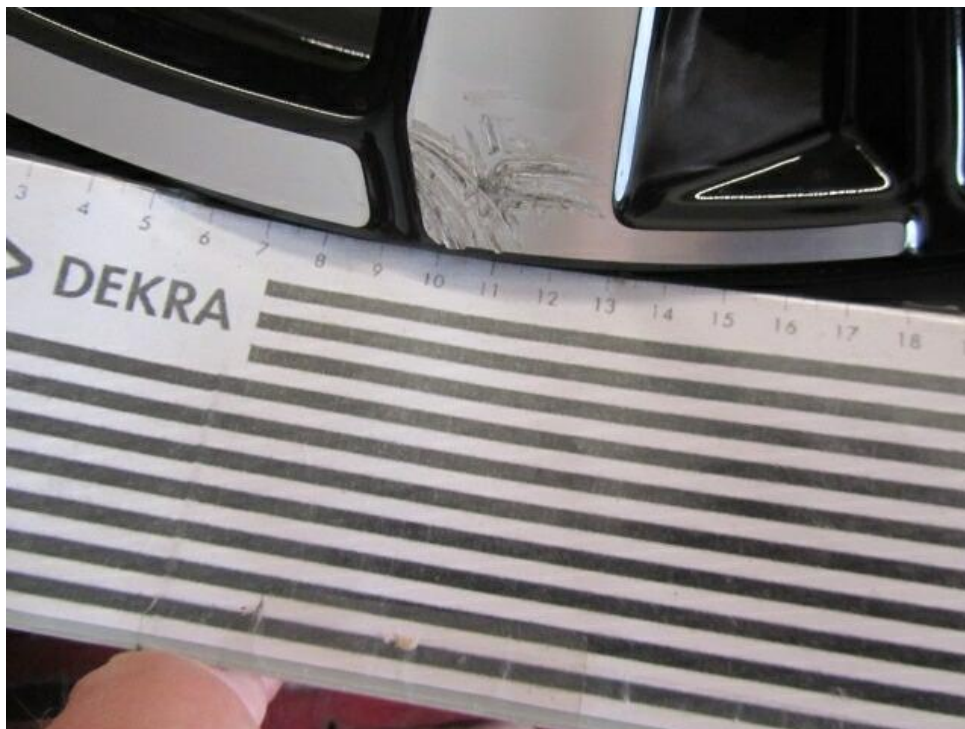
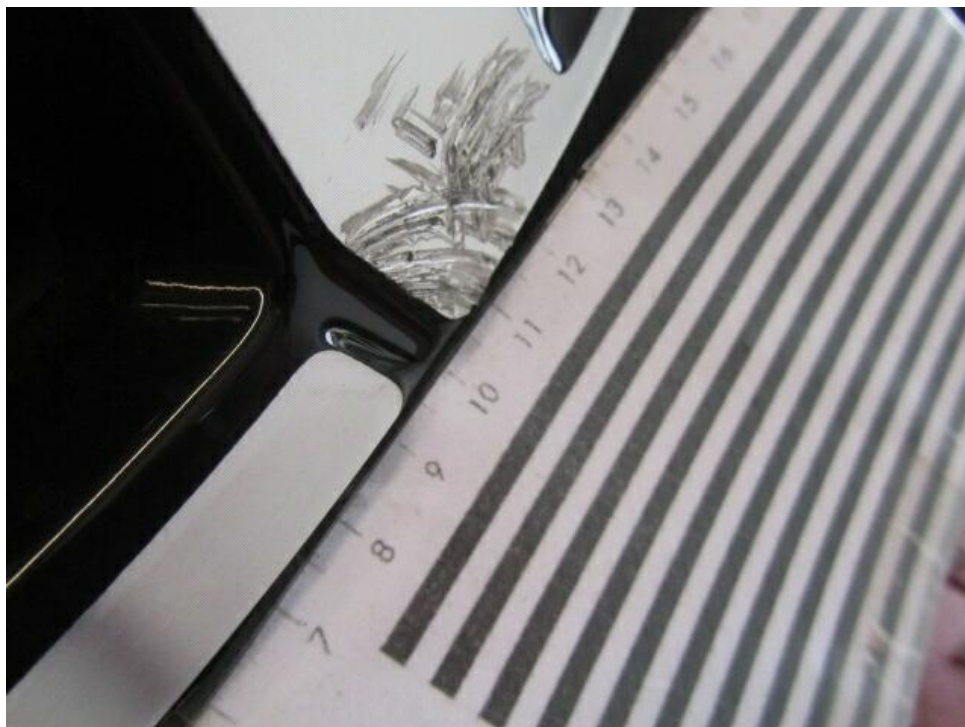
Bild 15 : Felge vorne rechts verschrammt glanzgedreht

Bild 16 : Felge vorne rechts verschrammt glanzgedreht

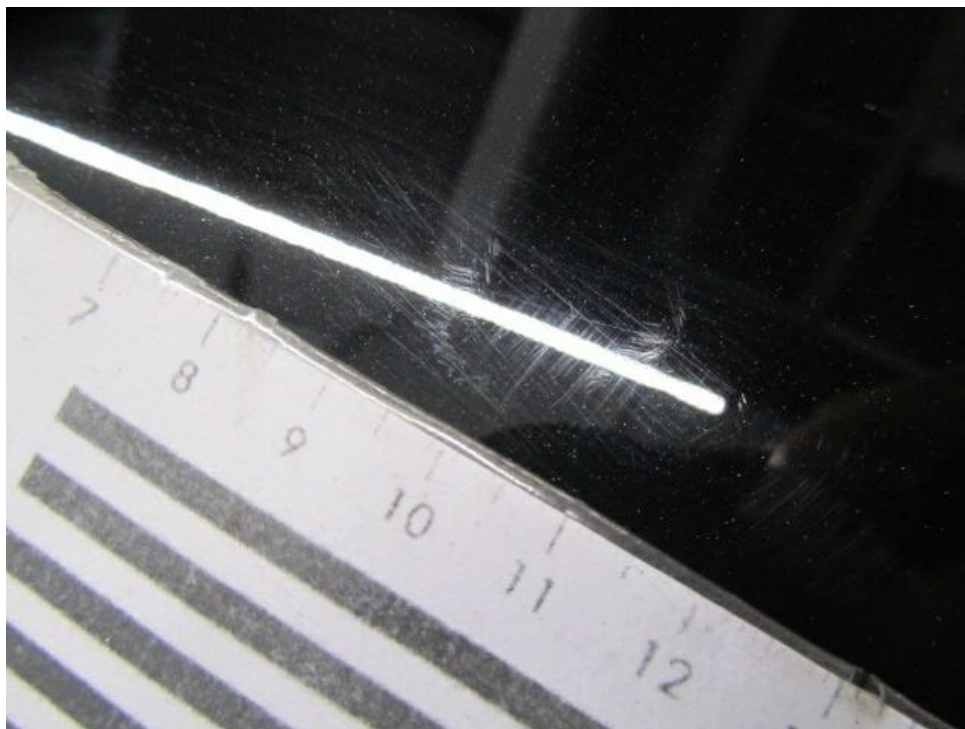
Bild 17 : Seitenteil hinten links Lackierung, fleckig, reinigen

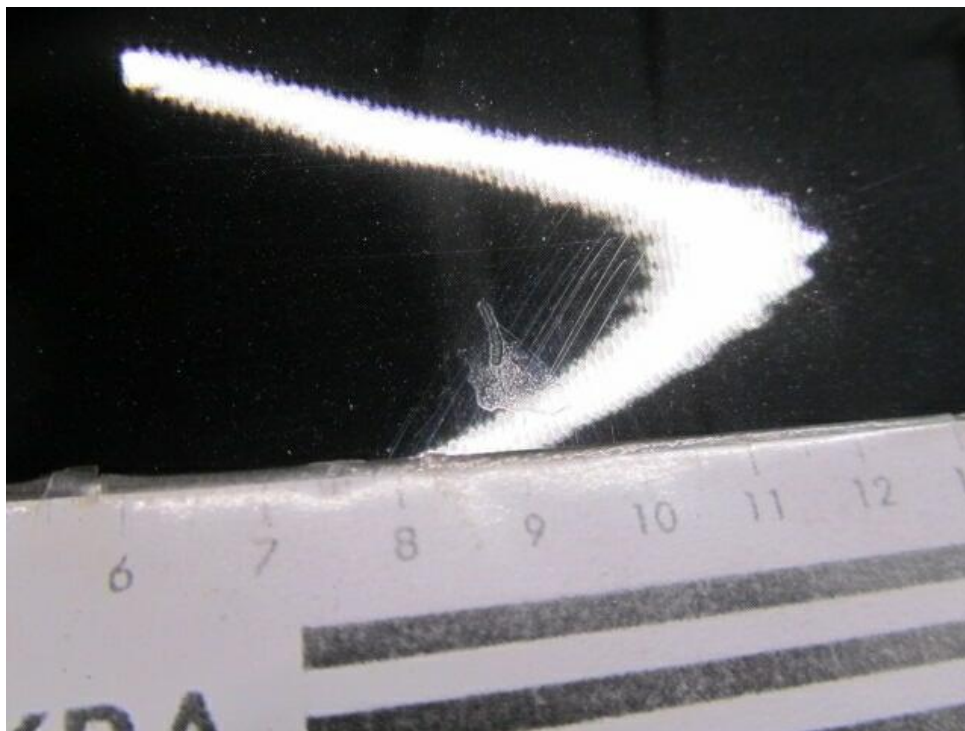
Bild 18 : Seitenteil hinten rechts Lackierung, fleckig, reinigen

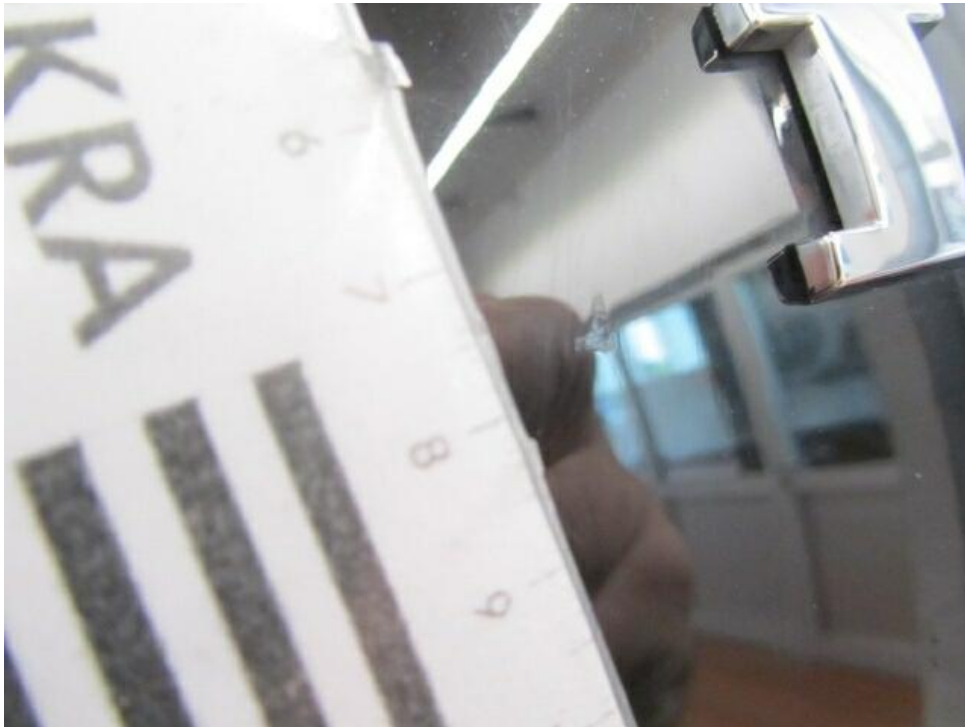
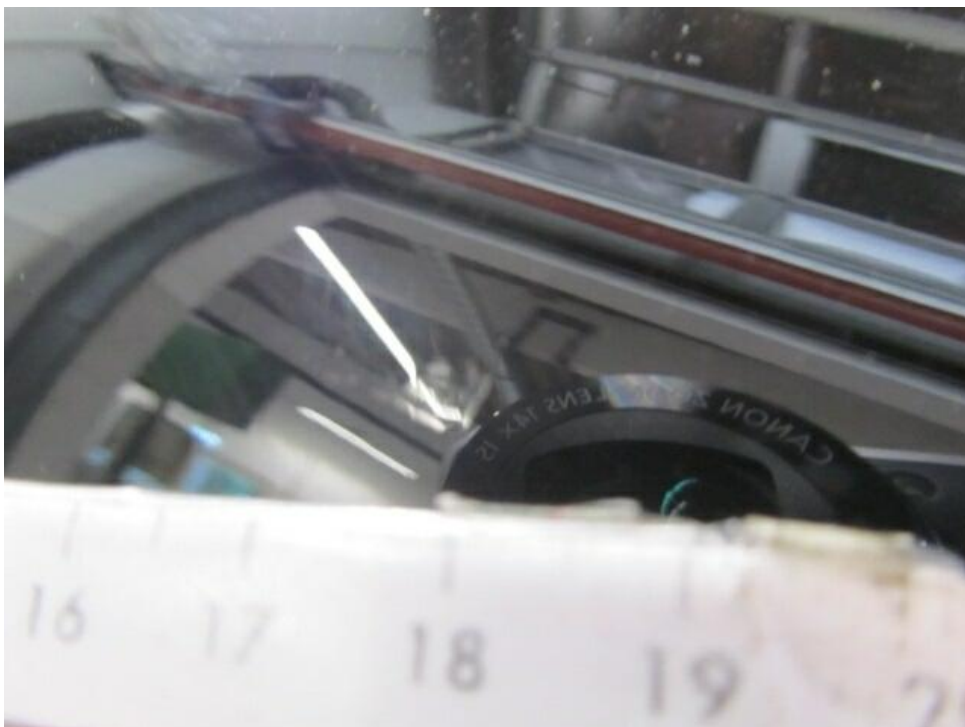
Bild 19 : Heckklappe Lackierung unterhalb, verschrammt, smart repair

Bild 20 : Heckklappe Lackierung unterhalb, verschrammt, smart repair
