Wertgutachten

Hersteller / Modell	Mercedes-Benz Sprinter		
Kennzeichen		Fahrgestellnummer	W1V3KBFZ0SP733872
Erstzulassung	28.06.2024	Laufleistung (abgelesen)	70.207 km
HSN/TSN	2222 / BOW 39616	Kraftstoffart / Zylinder	Diesel
Fahrzeugart	Transporter	Antriebsart	Heckantrieb
Schadstoffklasse	EURO6;WLTP;EA;PI/CI;M, N...	Getriebe / Anzahl Gänge	Automatik (Getriebe Automati...
Farbe	ARKTIKWEISS	Besichtigungszustand	ausreichend
Leistung / Hubraum	125 kW / 1.950 ccm	Nächste HU	
Wartungsheft / Nachweis	nicht vorhanden	Restlauf bis Service	460 Tag(e)
Letzte Wartung		Polsterart	Stoff
Vorschaden	Feststellbar	Polsterfarbe	Schwarz
Nachlackierung	Feststellbar	zul. Gesamtgewicht	3.500 kg
Dokumente	ZB I / II nicht vorhanden	Anzahl Halter	1
Schlüssel soll/ist	2/1	Anzahl Sitze / Türen	3 / 4

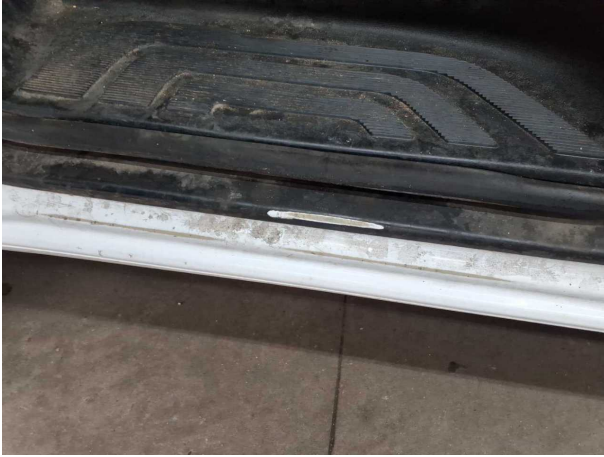
Nr.	Bauteilgruppe	Beschreibung	Kosten (netto)
1	Schweller links	Einstieg - verkratzt / verschürft - lackieren	0,00 €
2	Seitenwand links	Schutzleiste (Hinten) - verkratzt / verschürft - erneuern	76,00 €
3	Karosserie	Türdichtung vorn links - gebrochen / gerissen - erneuern	86,00 €
4	Kotflügel rechts	Innenkotflügel - Marderschaden - erneuern	96,00 €
5	Schiebetür rechts	Schiebetür - Delle(n) - Smart Repair	100,00 €
6	Tür vorn links	Tür - Delle(n) - Smart Repair	120,00 €
7	Schiebetür rechts	Türdichtung - gebrochen / gerissen - erneuern	143,00 €
8	Heckklappe/-tür	Hecktür links - Delle(n) - Smart Repair	160,00 €
9	Motorhaube	Motorhaube - Delle(n) - Smart Repair	200,00 €
10	Heckklappe/-tür	Hecktür rechts - Delle(n) - Smart Repair	200,00 €
11	Sitz vorn	Sitzbezug links - gebrochen / gerissen - erneuern	255,00 €
12	Kotflügel rechts	Kotflügel rechts - verkratzt / verschürft - lackieren	289,00 €
13	Seitenwand links	Seitenwand (Beplankung unten hinten) - nicht fachgerecht instandgesetzt - instandsetzen/lackieren (S1)	320,91 €

Beschädigung #1: Schweller links: Einstieg - verkratzt / verschürft - lackieren

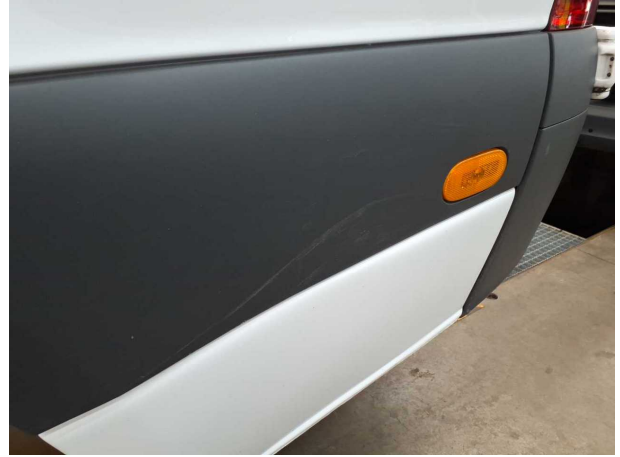
Beschädigung #2: Seitenwand links: Schutzleiste (Hinten) - verkratzt / verschürft - erneuern

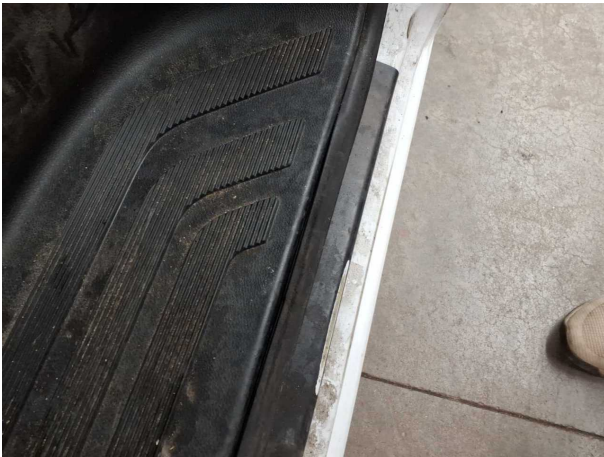
Beschädigung #3: Karosserie: Türdichtung vorn links - gebrochen / gerissen - erneuern

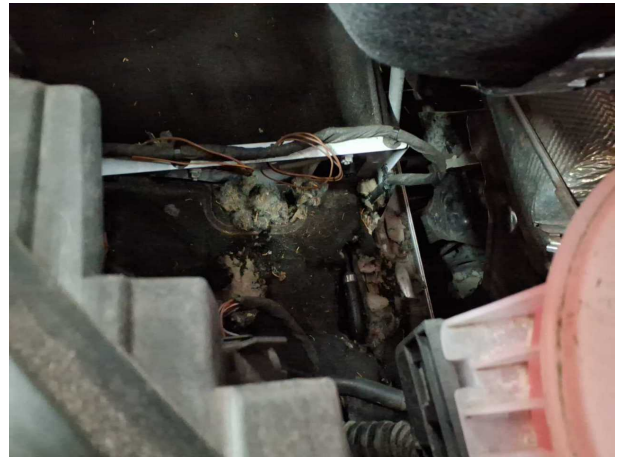
Beschädigung #4: Kotflügel rechts: Innenkotflügel - Marderschaden - erneuern

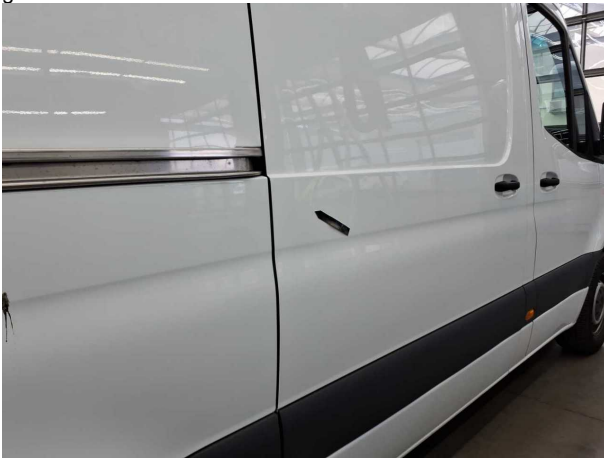
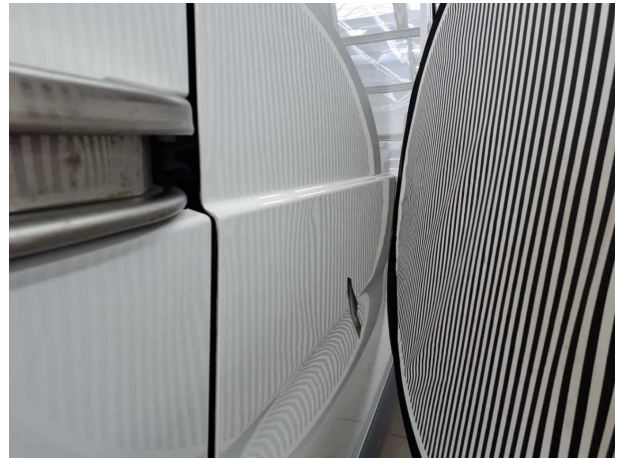
Beschädigung #5: Schiebetür rechts: Schiebetür - Delle(n) - Smart Repair

Beschädigung #5: Schiebetür rechts: Schiebetür - Delle(n) - Sm... Repair

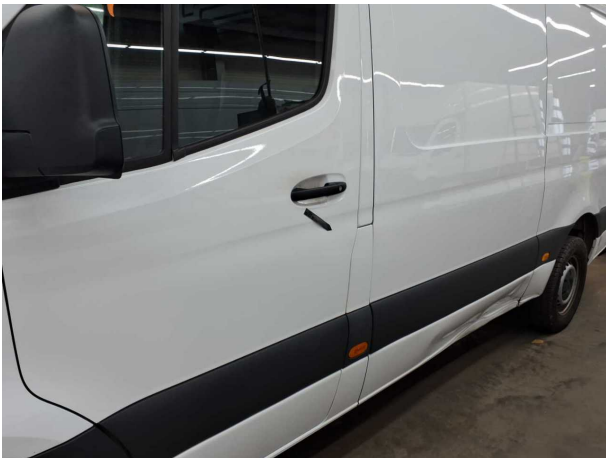
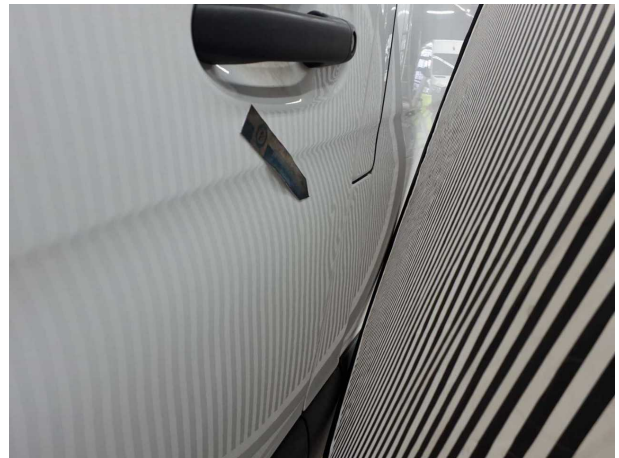
Beschädigung #6: Tür vorn links: Tür - Delle(n) - Smart Repair

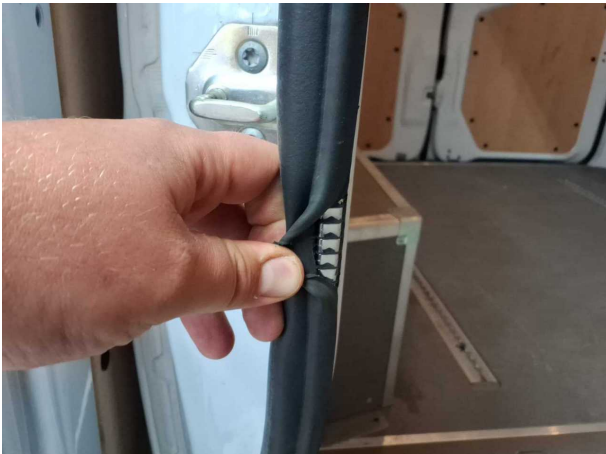
Beschädigung #7: Schiebetür rechts: Türdichtung - gebrochen / gerissen - erneuern

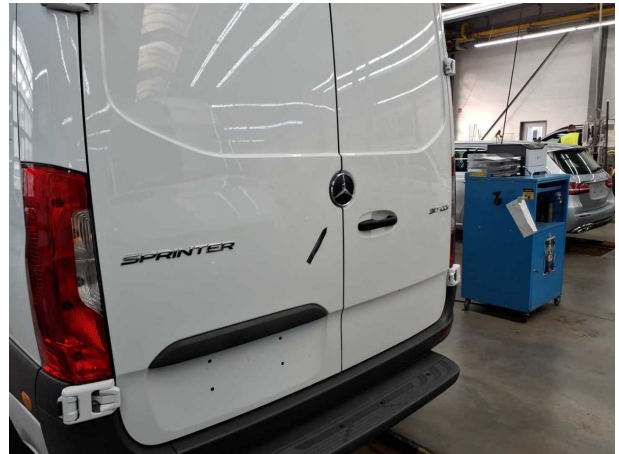
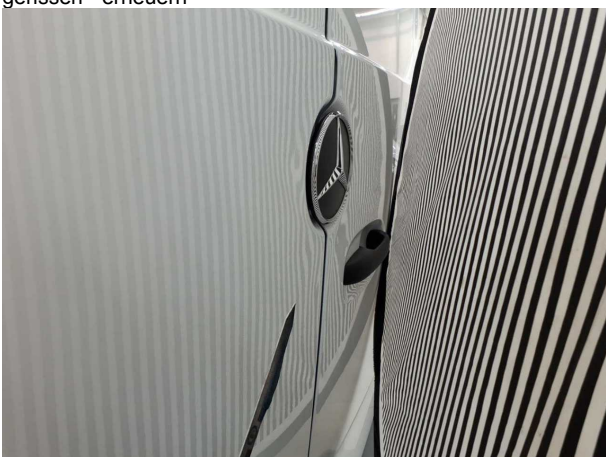
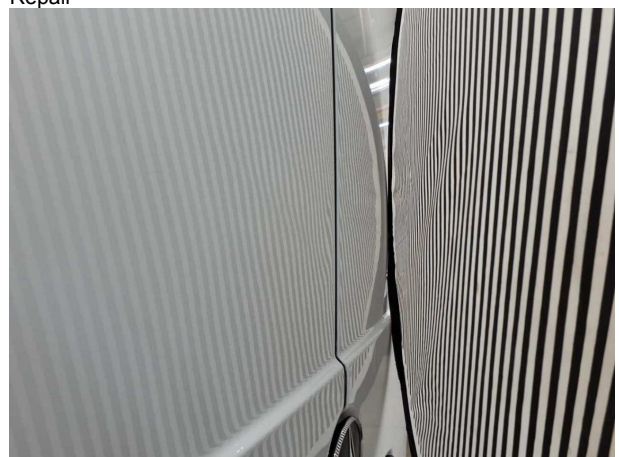
Beschädigung #8: Heckklappe/-tür: Hecktür links - Delle(n) - Sm... Repair

Beschädigung #8: Heckklappe/-tür: Hecktür links - Delle(n) - Smart Repair

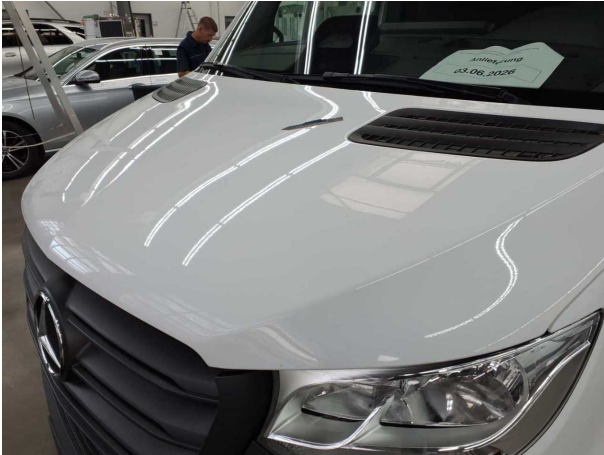
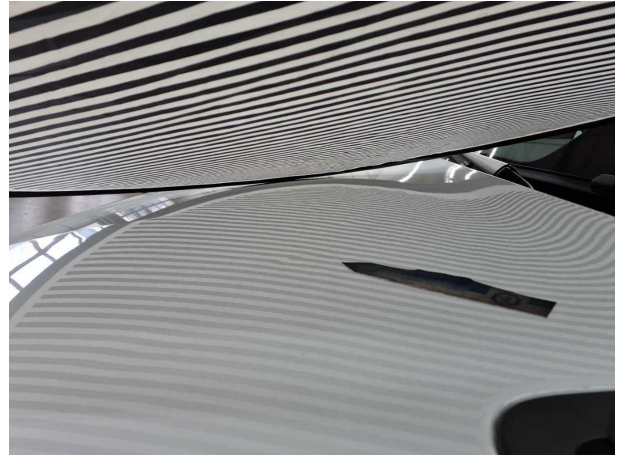
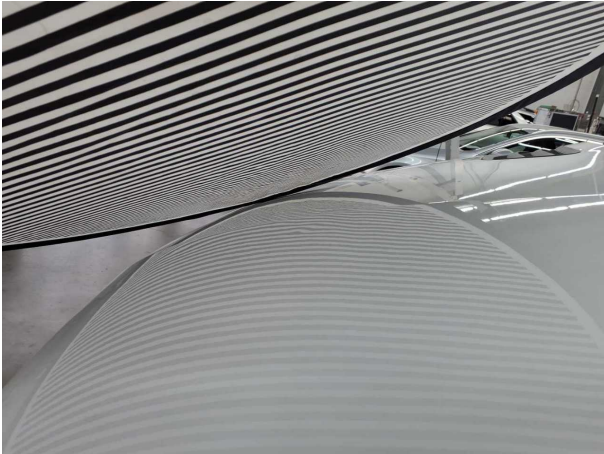
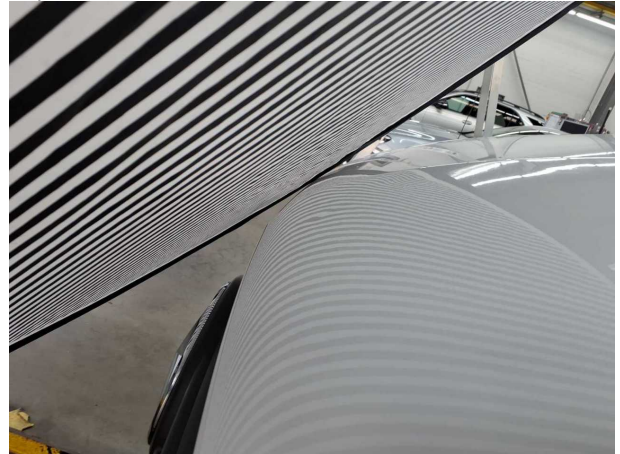
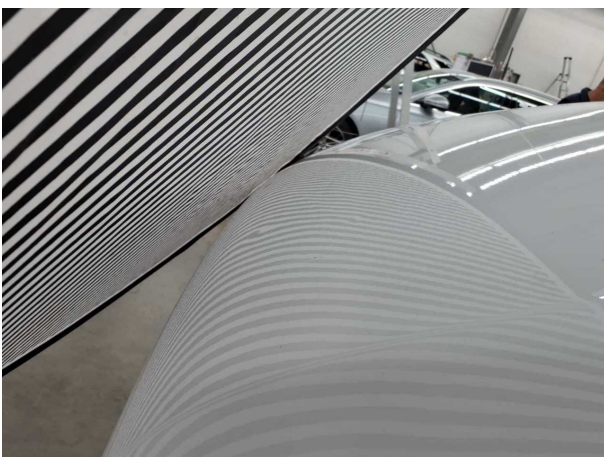
Beschädigung #9: Motorhaube: Motorhaube - Delle(n) - Smart Repair

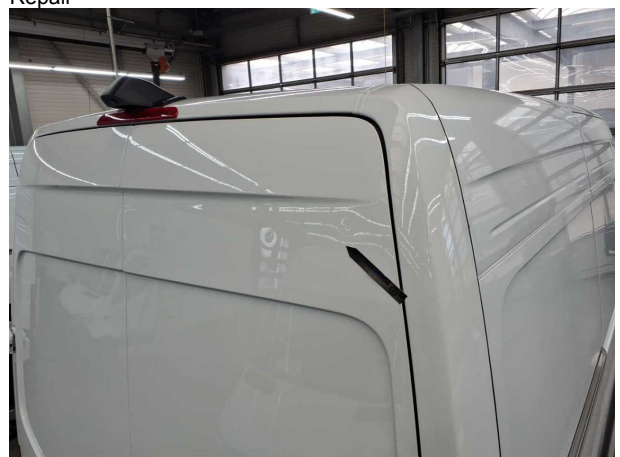
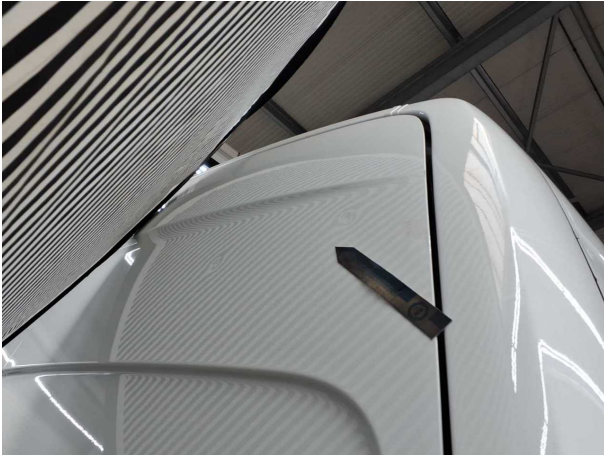
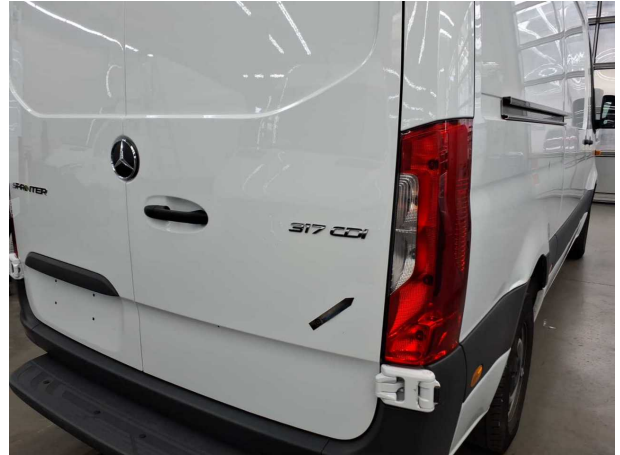
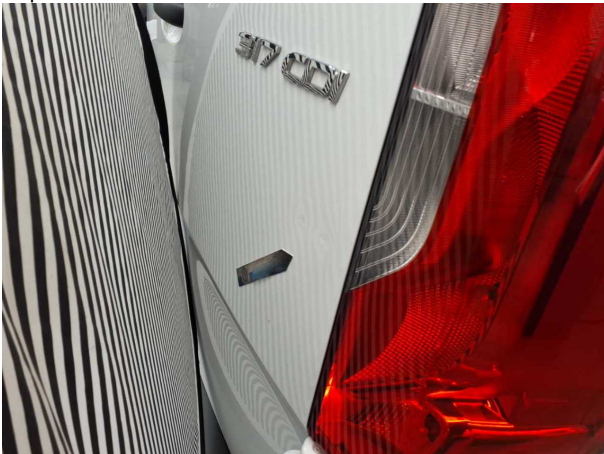
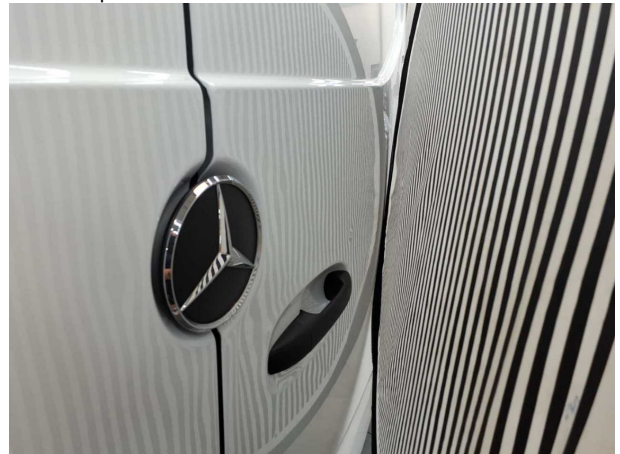
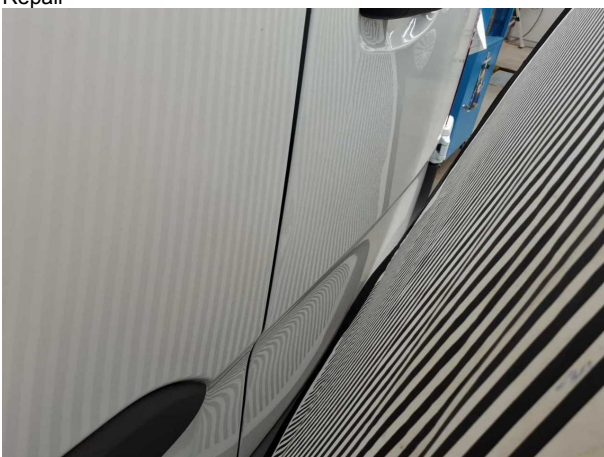
Beschädigung #10: Heckklappe/-tür: Hecktür rechts - Delle(n) - Smart Repair

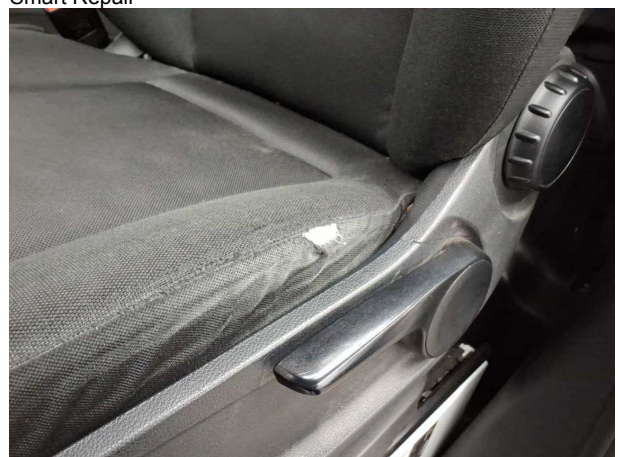
Beschädigung #11: Sitz vorn: Sitzbezug links - gebrochen / gerissen - erneuern

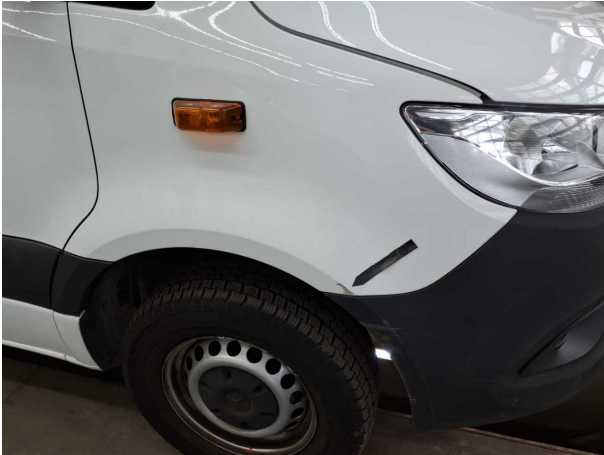
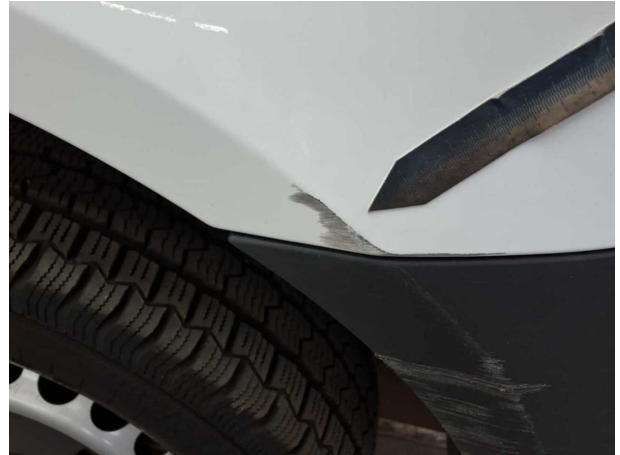
Beschädigung #12: Kotflügel rechts: Kotflügel rechts - verkratzt / verschürft - lackieren

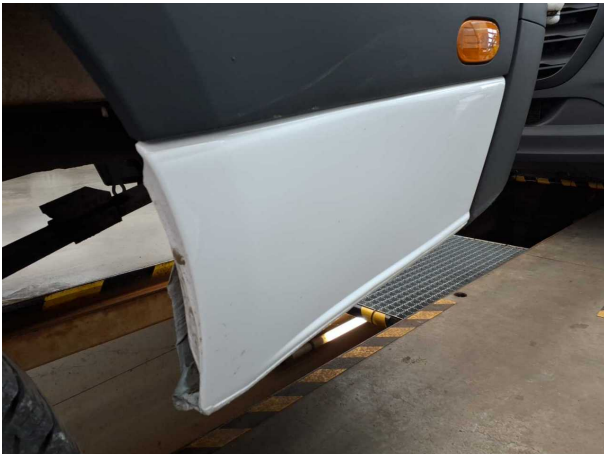
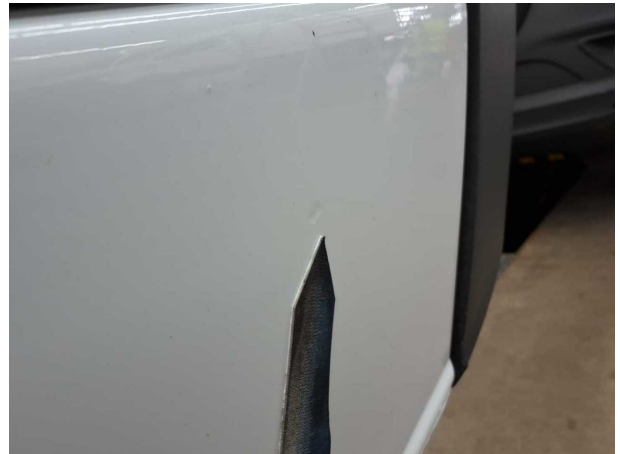
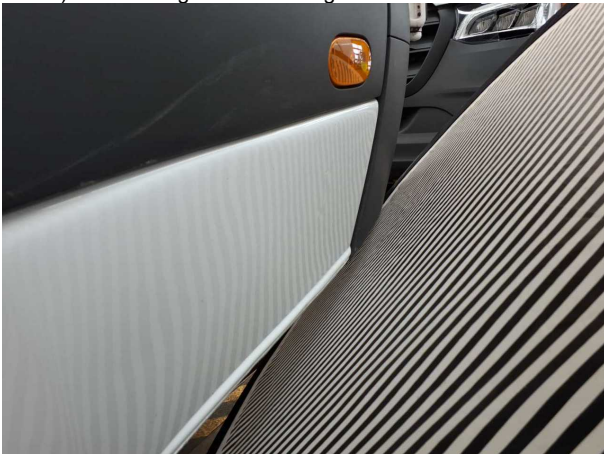
Nr.	Vorschaden	Schadenhöhe (netto)
1	Seite links, nicht fachgerecht repariert

Nr.	Ort
1	Seitenwand links, nicht fachgerecht ausgeführt

Nr.	Ort	Messung
1	Seitenwand links	720 µm

- Am Fahrzeug wurde ein nicht sach- und fachgerecht reparierter Vorschaden festgestellt.
- Eine ggf. angefallene merkantile Wertminderung wurde dem Sachverständigen nicht bekannt gegeben und findet daher in diesem Produkt keine Berücksichtigung.

Beschädigung #13: Seitenwand links: Seitenwand (Bepankung unten hinten) - nicht fachgerecht instandgesetzt - instandsetzen/lackieren (S1)

Beschädigung #13: Seitenwand links: Seitenwand (Bepankung unten hinten) - nicht fachgerecht instandgesetzt - instandsetzen/lackieren/

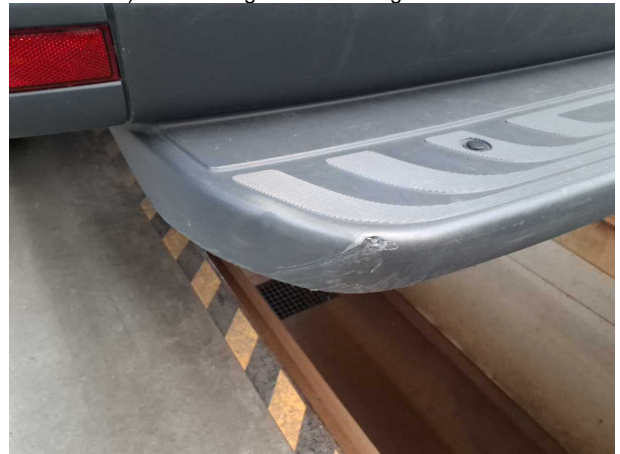
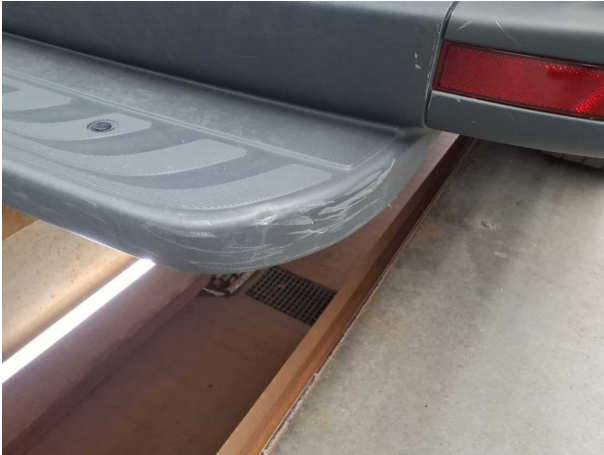
14	Stoßfänger hinten	Verkl. Stoßfänger Auftritt mit Parktronic - verformt - erneuern	514,00 €
15	Seitenwand rechts	Seitenwand - verformt - instandsetzen und lackieren	562,98 €
16	Stoßfänger vorn	Stoßfänger mit Parktronic - verkratzt / verschürft - erneuern	622,00 €
17	Seitenwand links	Seitenwand (Beplankung unten mitte) - verformt - erneuern	630,00 €
18	Seitenwand links	Seitenwand (Beplankung unten vorne) - gebrochen / gerissen - erneuern	1.090,00 €
Summe (netto)			5.464,89 €

Beschädigung #14: Stossfänger hinten: Verkl. Stossfänger Auftritt mit Parktronic - verformt - erneuern

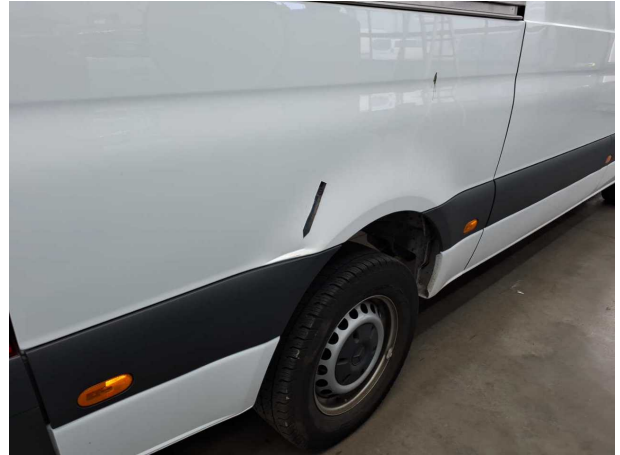
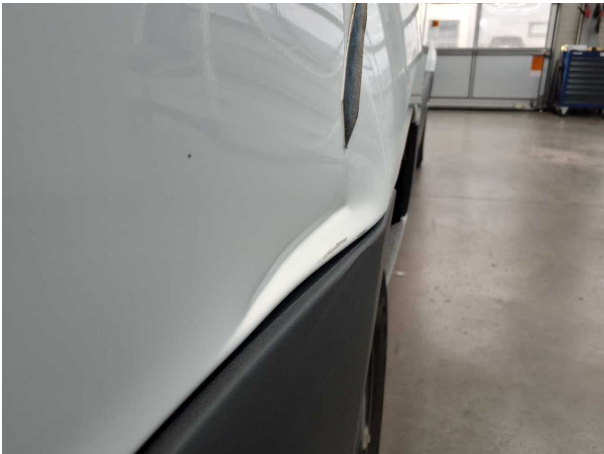
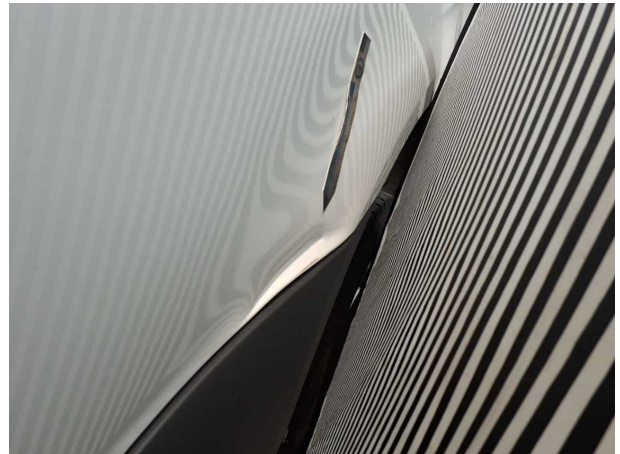
Beschädigung #15: Seitenwand rechts: Seitenwand - verformt - instandsetzen und lackieren

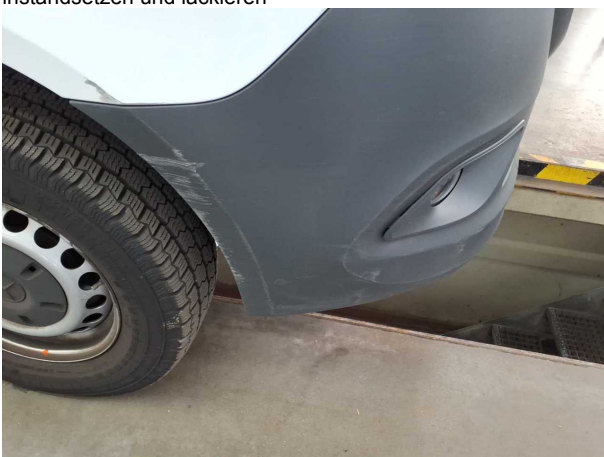
Beschädigung #16: Stossfänger vorn: Stossfänger mit Parktronic - verkratzt / verschürft - erneuern

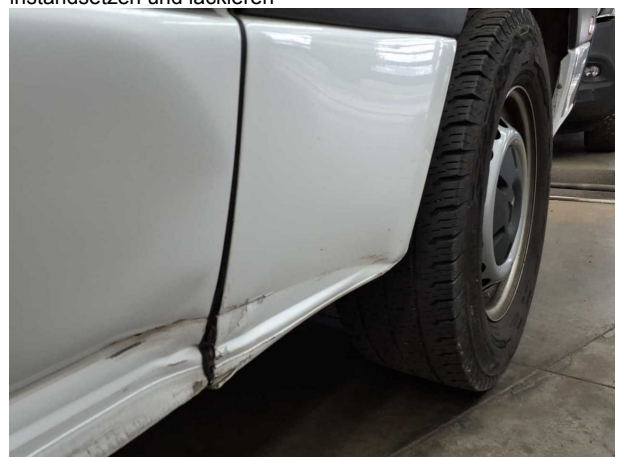
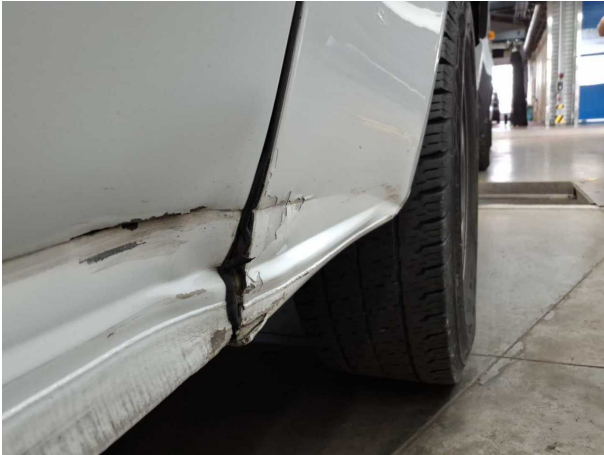
Beschädigung #17: Seitenwand links: Seitenwand (Beplankung unten mitte) - verformt - erneuern

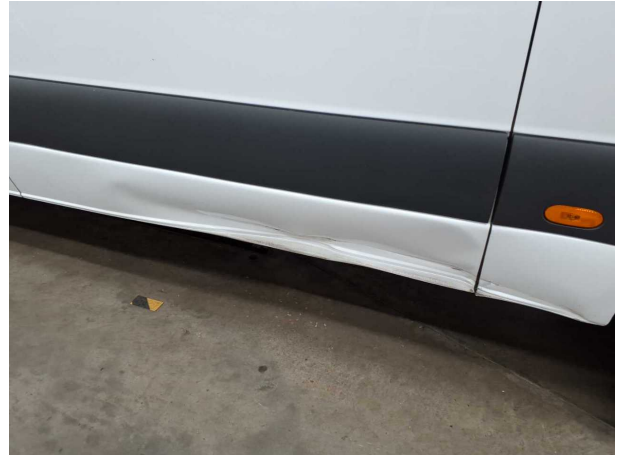
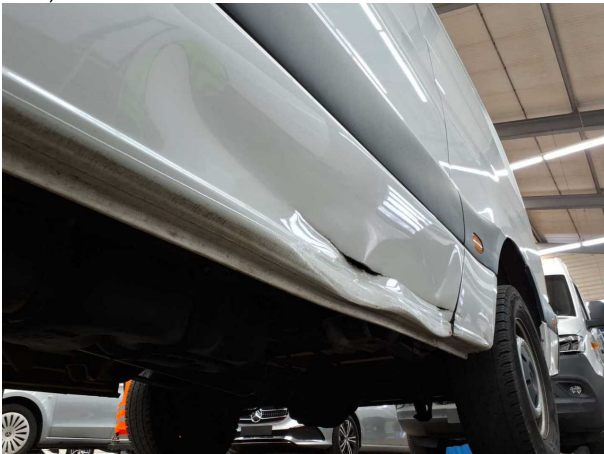
- Das Fahrzeug war zum Zeitpunkt der Besichtigung, aufgrund des unter Unfall oder wertmindernden Faktoren aufgeführten Schadenmerkmals, nicht betriebs bzw. verkehrssicher.
Dies hat folgenden Grund: Seitenwand links aufgerissen

Beschädigung #18: Seitenwand links: Seitenwand (Beplankung unten vorne) - gebrochen / gerissen - erneuern
