## Zustandsbericht

<b>Kunde :</b>	<b>Allane SE HCBE</b>	<b>Amtl. Kennzeichen :</b>	<b>DAH-XX 815</b>
<b>Berichtsnummer :</b>	<b>0000000915647-DE968</b>		
<b>Referenznummer:</b>	<b>31161009</b>

#### Kia Ceed (CD)(2018->2026) GT Line

Fahrzeug-Ident.-Nr.:	<b>U5YH6515GPL185122</b>	Laufleistung abgelesen:	<b>35512 km</b>
Erstzulassung / Baujahr:	<b>24.04.2023 / 2023</b>	Besichtigungsdatum/-ort:	<b>27.04.2026 08:00 85221 Dachau</b>
Fahrzeugart:	<b>PKW</b>	Aufbauart:	<b>Kombilimousine</b>
Kraftstoff:	<b>Superbenzin</b>	Getriebe Art:	<b>Automatik</b>
Navi.-Datenträger:	<b>Festplattenlaufwerk</b>	Hubraum / Leistung:	<b>1482 ccm / 118 kW (160 PS)</b>
Antriebsart:	<b>Frontantrieb</b>	Lackfarbe:	<b>Weiß</b>
Lackart:	<b>Uni (2 Schicht)</b>	Türen / Sitzplätze:	<b>5 / 5</b>
Anzahl Schlüssel:	<b>2+2</b>	Nächste HU / AU:	<b>04.2028 / 04.2028</b>
Polster Art:	<b>Stoff</b>	Serviceheft verfügbar:	<b>Ja</b>
Farbe Innenausstattung:	<b>Schwarz</b>	Serviceheft gepflegt:	<b>-</b>
Raucherfahrzeug:	<b>Nein</b>	Letzter Service km / am:	<b>- / -</b>
Fahrzeug fahrbereit:	<b>Ja</b>	Vorgelegte Fahrzeug-	
Zustand aussen:	<b>2 - Gut</b>	Unterlagen:	<b>ZB I (Fzg.Schein)</b>

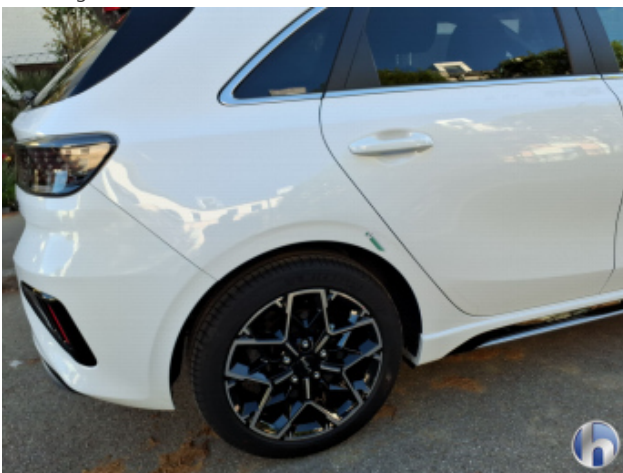
<b>Karosserie außen</b>		
	<b>Bauteil</b>	<b>Schaden</b>	<b>Rep.-Art</b>
1.	Seitenwand - Hinten - Rechts	Unsachgemäß Instandgesetzt	Instandsetzen und Lackieren
2.	Windschutzscheibe	Gebrauchsspuren	Ohne Reparatur

1. Seitenwand - Hinten - Rechts  
Unsachgemäß Instandgesetzt - Instandsetzen und Lackieren

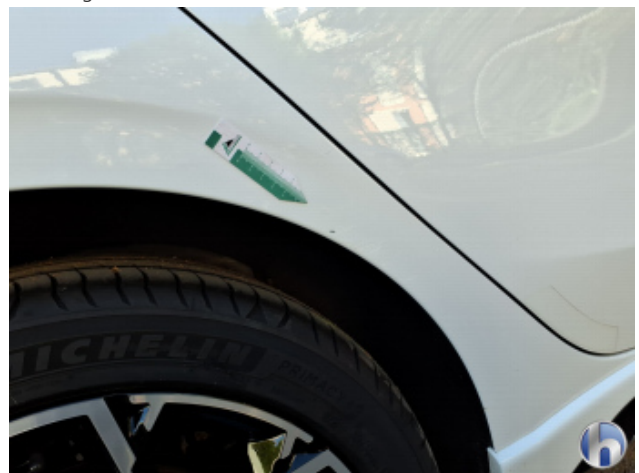
1. Seitenwand - Hinten - Rechts  
Unsachgemäß Instandgesetzt - Instandsetzen und Lackieren

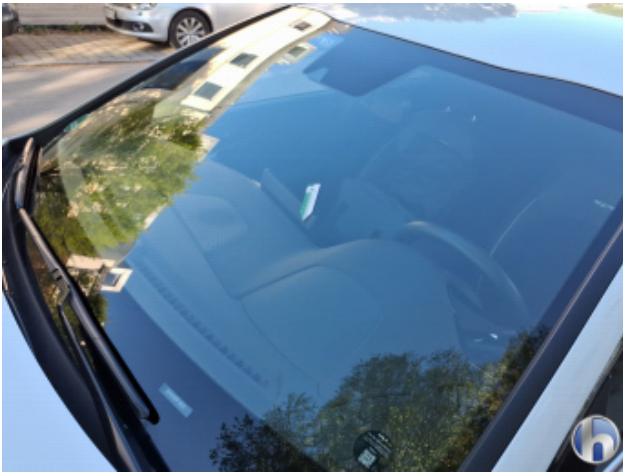
2. Windschutzscheibe  
Gebrauchsspuren - Ohne Reparatur

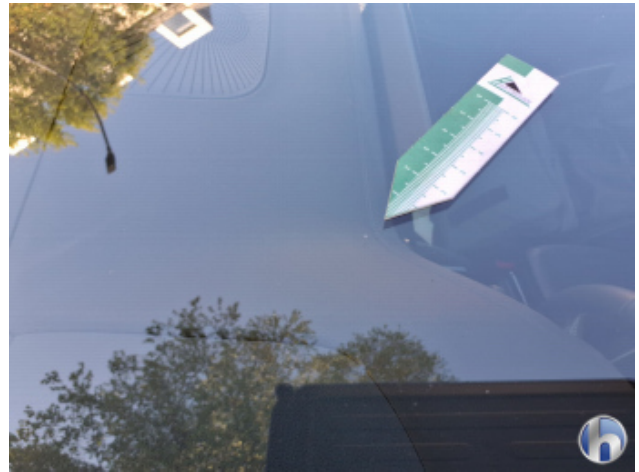
2. Windschutzscheibe  
Gebrauchsspuren - Ohne Reparatur

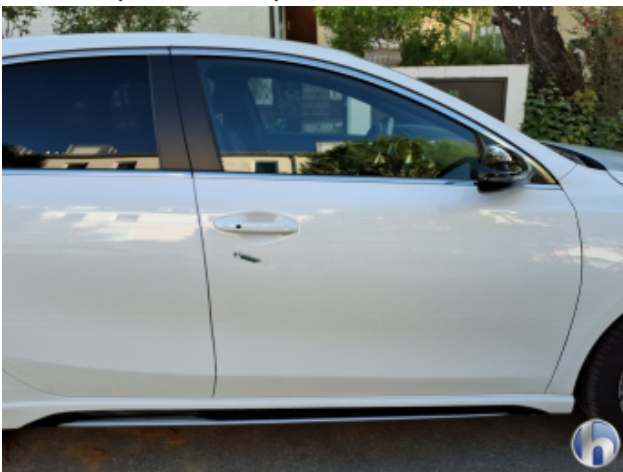
3.	Tür Vorne - Rechts	Verdellt	Instandsetzen und Lackieren
4.	Felge Vorne - Rechts	Beschädigt	Smart Repair
5.	Stoßfänger Hinten	Gebrauchsspuren	Ohne Reparatur
6.	Stoßfänger Vorne	Gebrauchsspuren	Ohne Reparatur

3. Tür Vorne - Rechts  
Verdellt - Instandsetzen und Lackieren

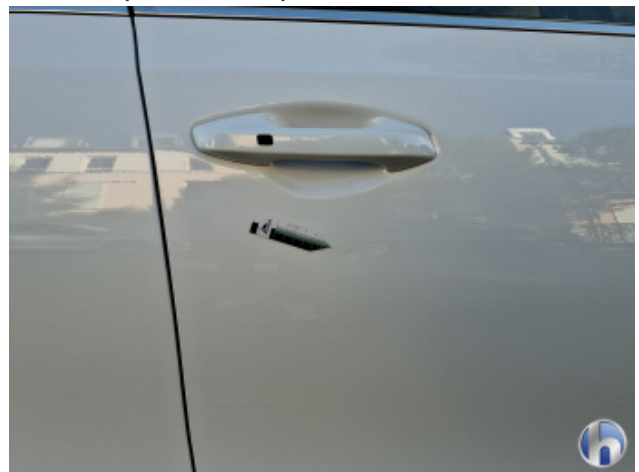
3. Tür Vorne - Rechts  
Verdellt - Instandsetzen und Lackieren

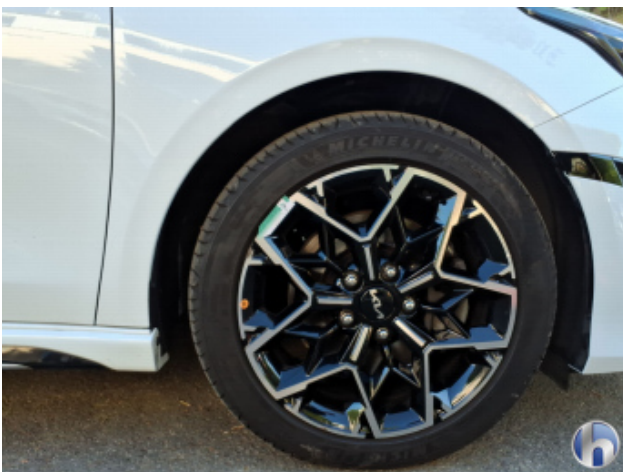
4. Felge Vorne - Rechts  
Beschädigt - Smart Repair

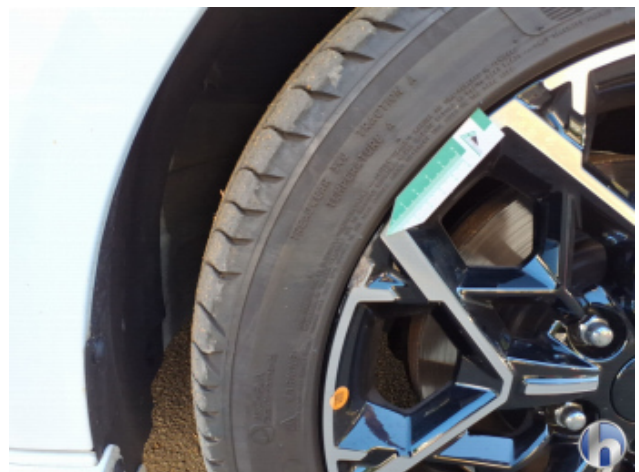
4. Felge Vorne - Rechts  
Beschädigt - Smart Repair

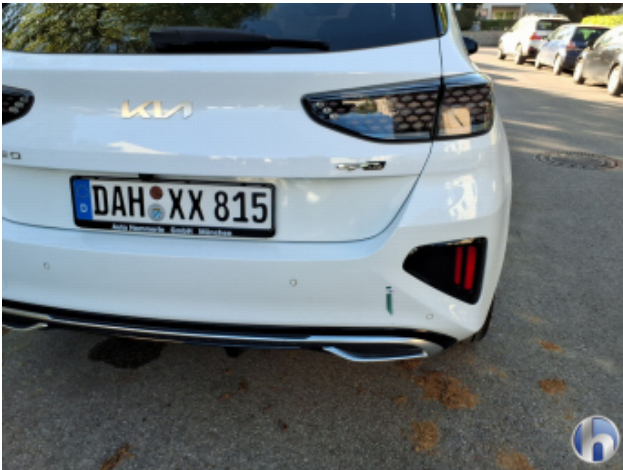
5. Stoßfänger Hinten  
Gebrauchsspuren - Ohne Reparatur

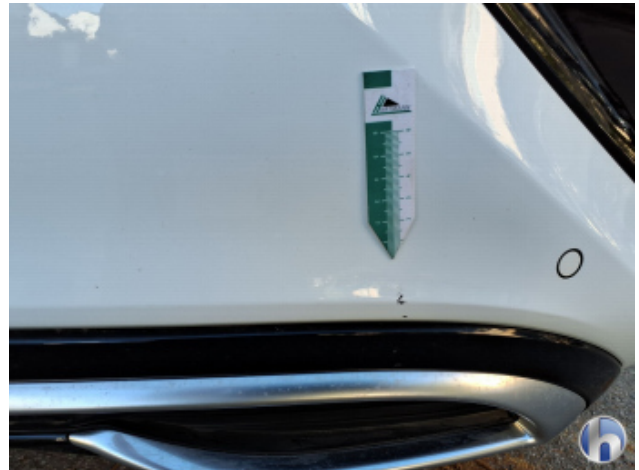
5. Stoßfänger Hinten  
Gebrauchsspuren - Ohne Reparatur

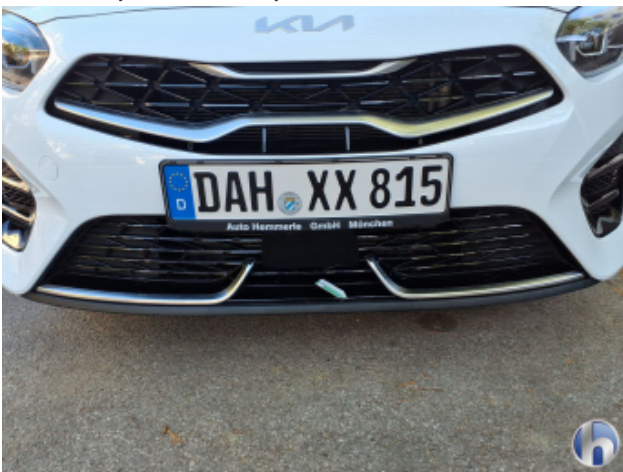
6. Stoßfänger Vorne  
Gebrauchsspuren - Ohne Reparatur

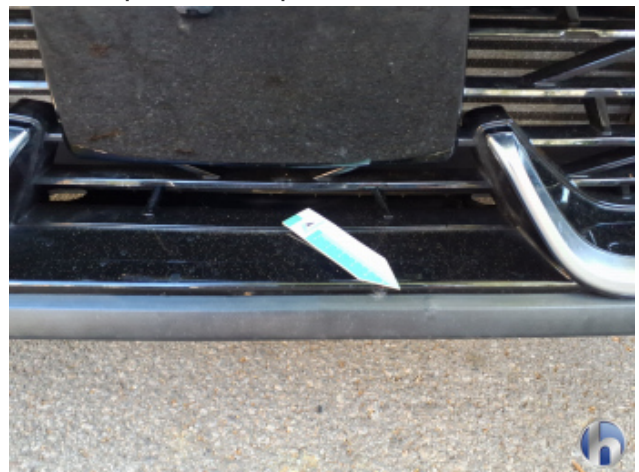
6. Stoßfänger Vorne  
Gebrauchsspuren - Ohne Reparatur
