# BMW X1 '15

## Voertuiginformatie

## Samenvatting schade

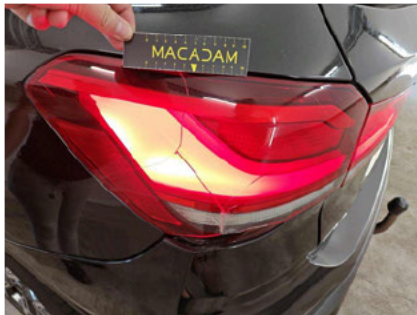
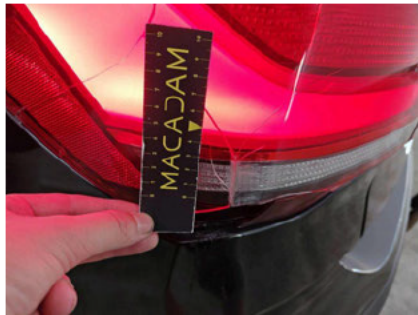
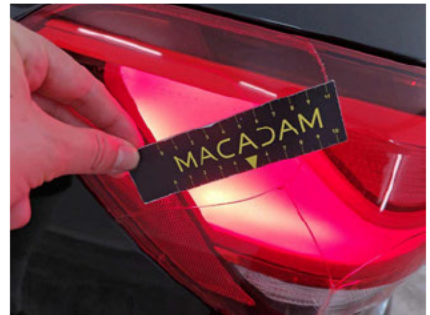
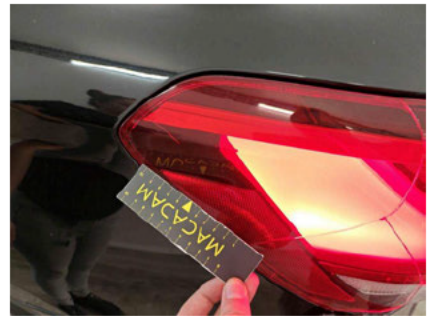
### Achterlicht L

Barst

Vervangen

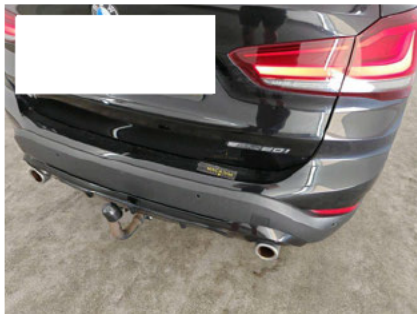
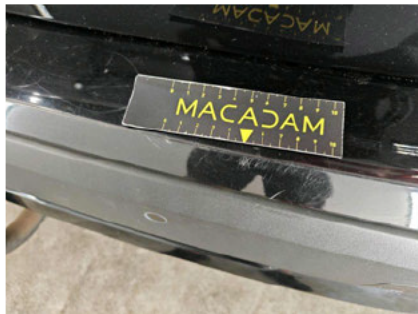
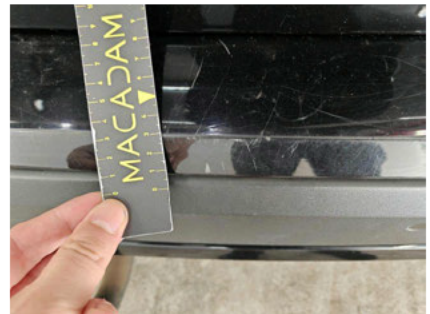
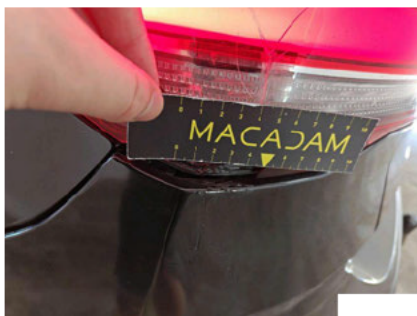
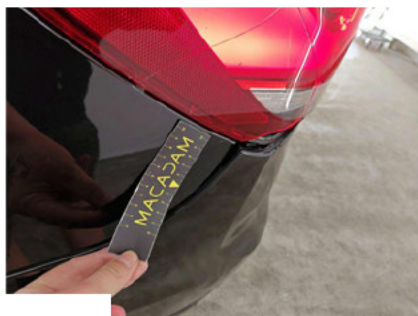
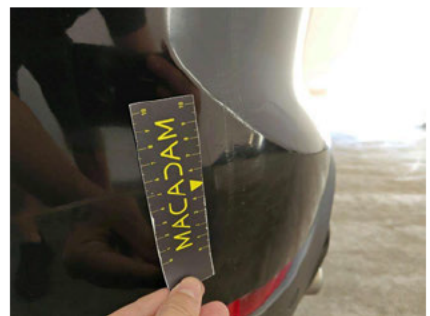
### Bumper A

Kras(sen)

Herstellen en spuiten (compleet)

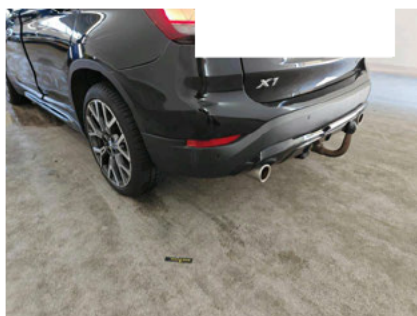
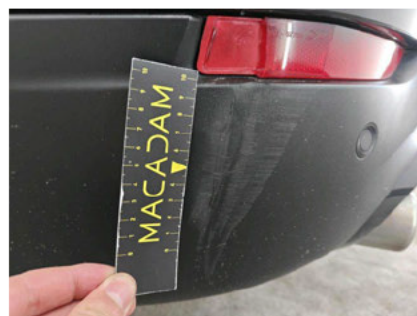
### Bumper A bekleding

Kras(sen)

Vervangen

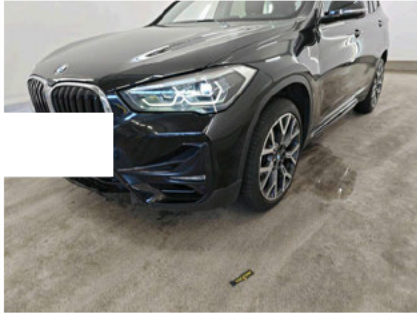
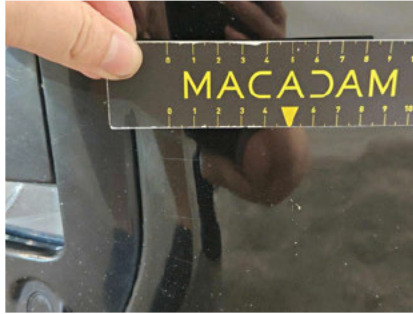
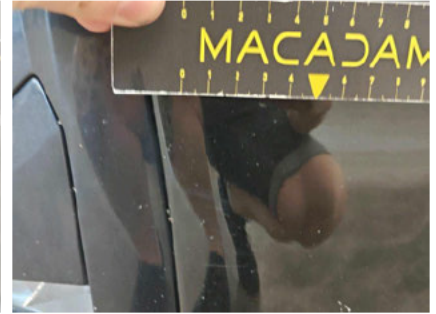
### Bumper V

Kras(sen)

Herstellen en spuiten (compleet)

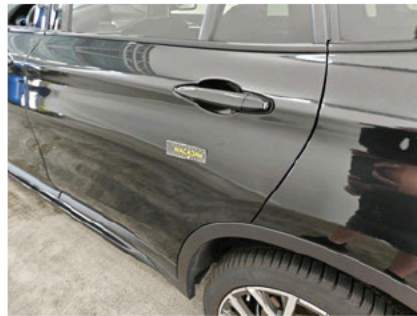
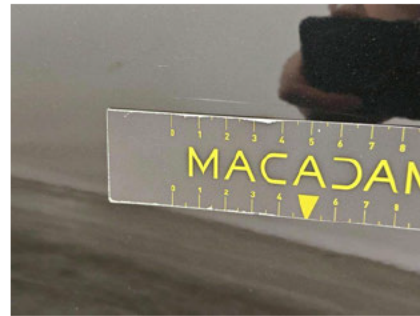
### Deur A L

Kras(sen)

Herstellen en spuiten (compleet)

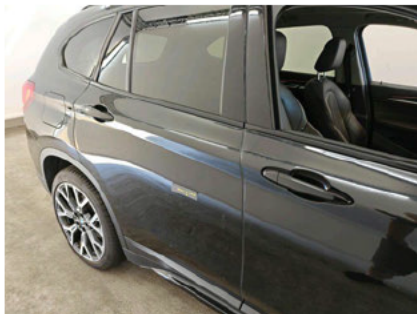
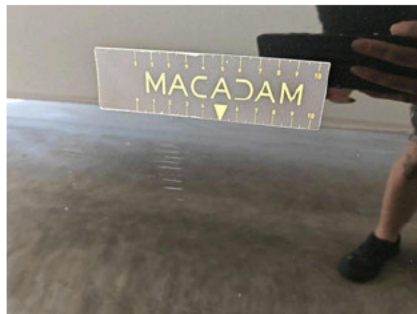
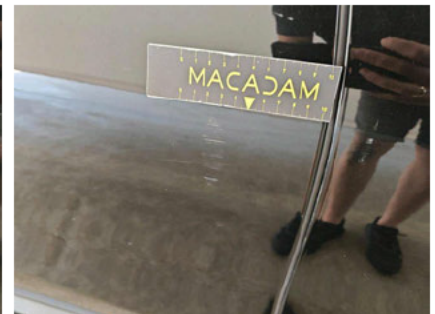
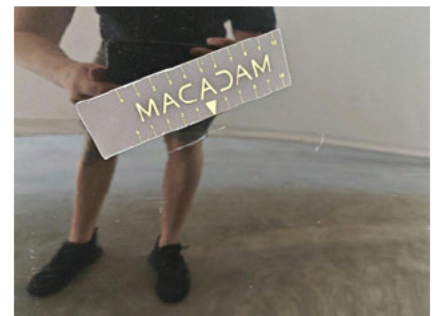
### Deur A R

Kras(sen)

Herstellen en spuiten (compleet)

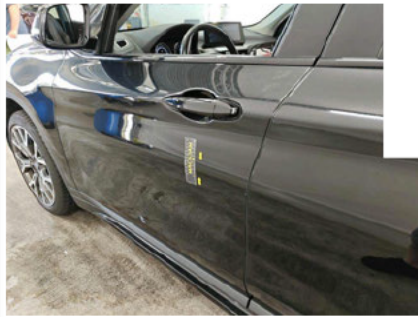
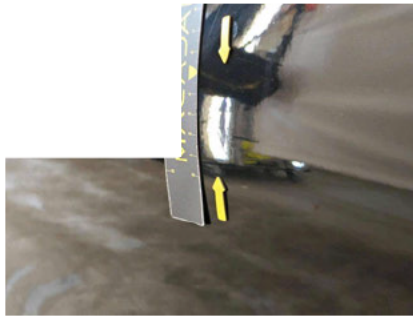
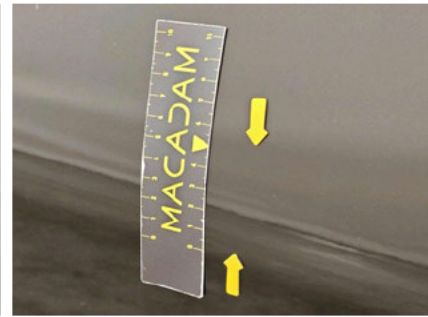
## Deur V L

Deuk(en)

Herstellen en spuiten (compleet)

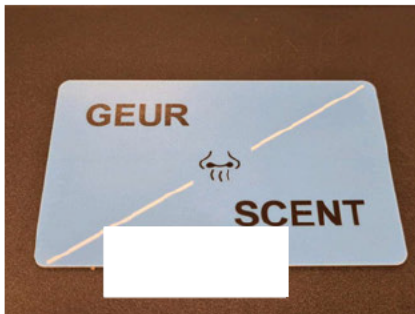
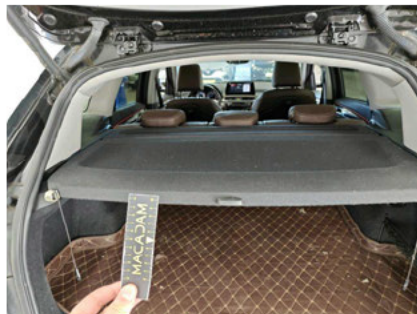
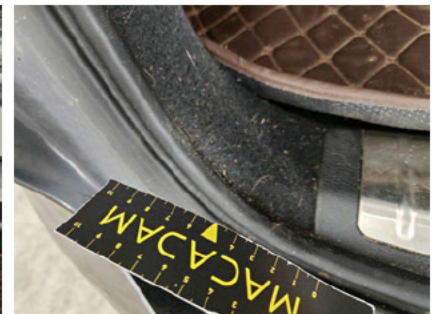
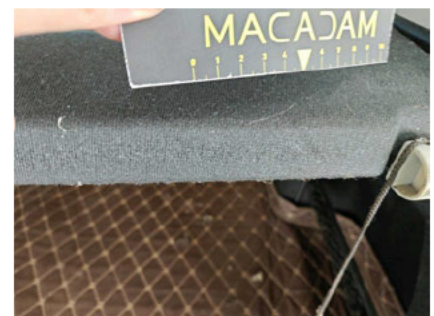
## Interieur

Geur

Ozonbehandeling (Geur van dieren)

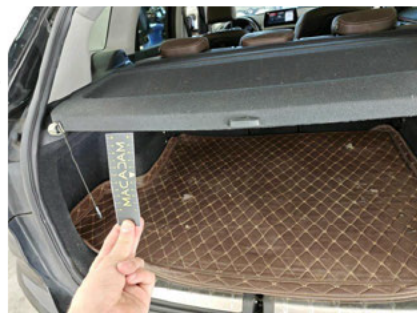
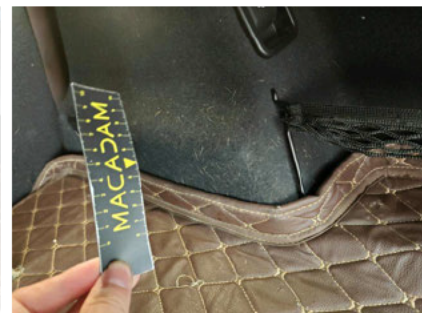
## Interieur

Vuil

Reinigen (hondenharen/chemisch)

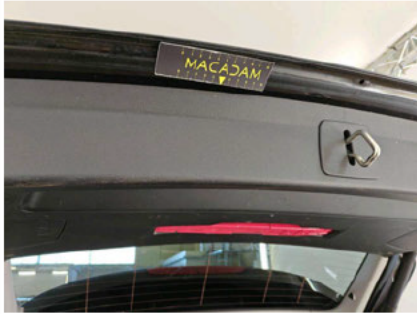
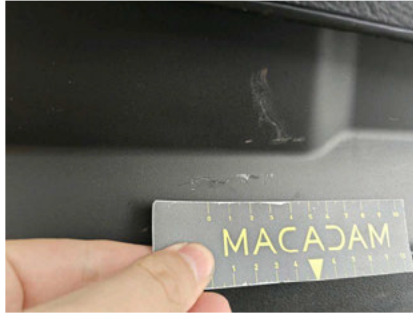
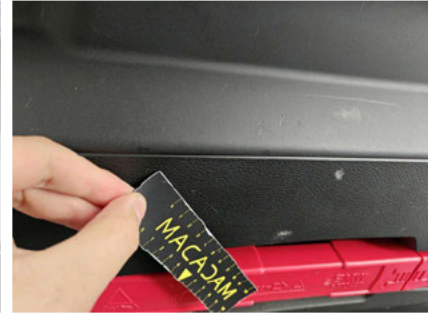
### Kofferklep bekleding

Kras(sen)

Smartrepair

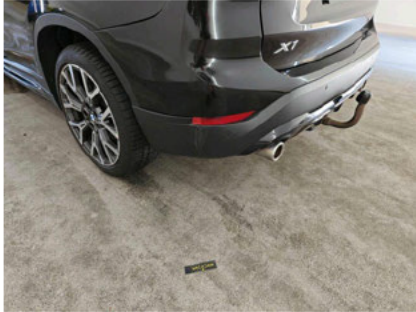
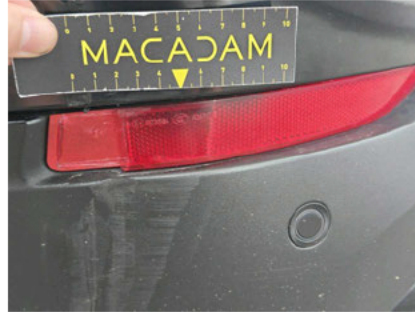
### Reflector

Gebroken

Vervangen

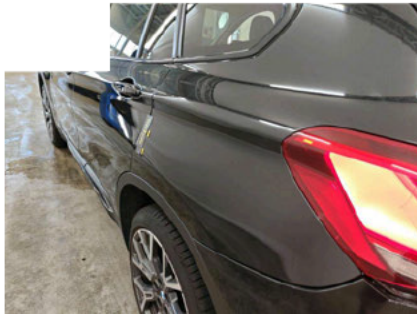
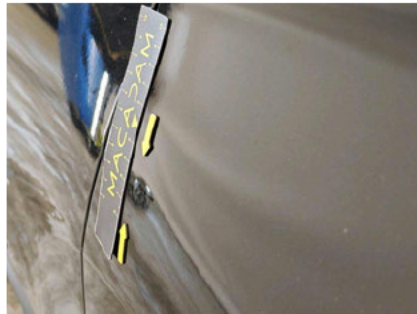
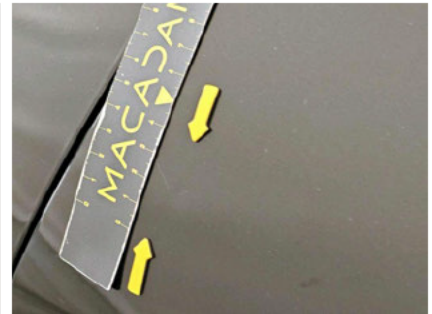
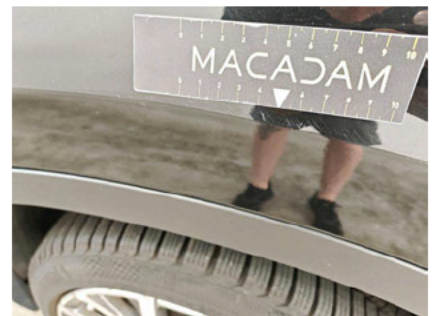
### Scherm A L

Deuk(en)

Herstellen en spuiten (compleet)

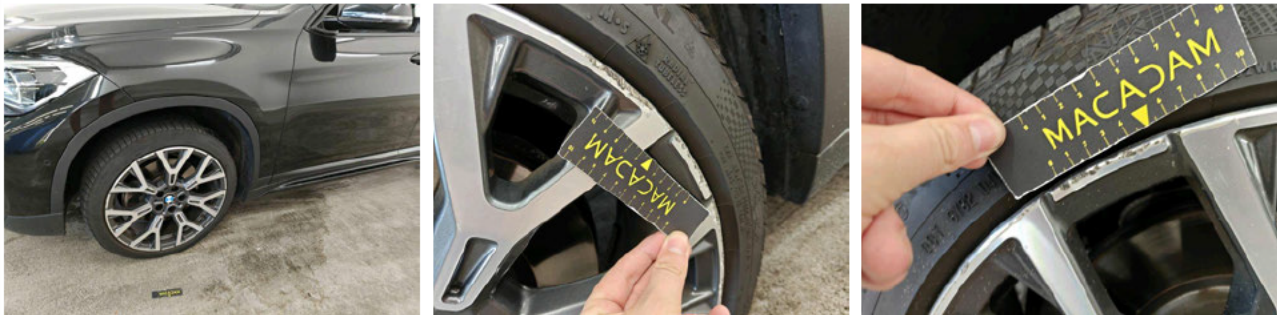
**Velg V L alu**  
Kras(sen)  
Herstellen en spuiten (compleet)  
Links

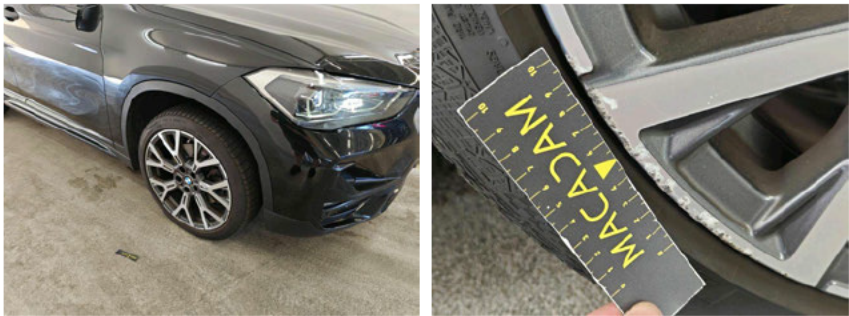
**Velg V R alu**  
Kras(sen)  
Herstellen en spuiten (compleet)  
Rechts
