## Zustandsbericht

| Berichtsnummer : | 0000000931702-DE968 | | |

#### Ford Transit Connect (CHC)(2013->) Kasten

| Fahrzeug-Ident.-Nr.: | WF0RXXWPGRHA22186 | Laufleistung abgelesen: | 166707 km |

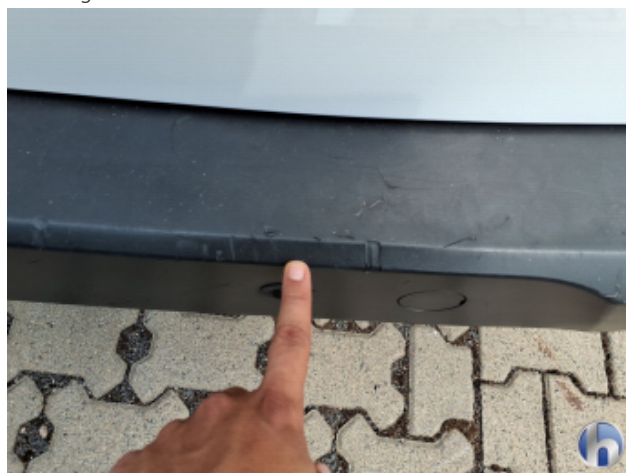
| | Bauteil | Schaden | Rep.-Art |
|---|---|---|---|
| 1. | Stoßfänger Hinten | Beschädigt | Erneuern |

1. Stoßfänger Hinten  
**Beschädigt - Erneuern**

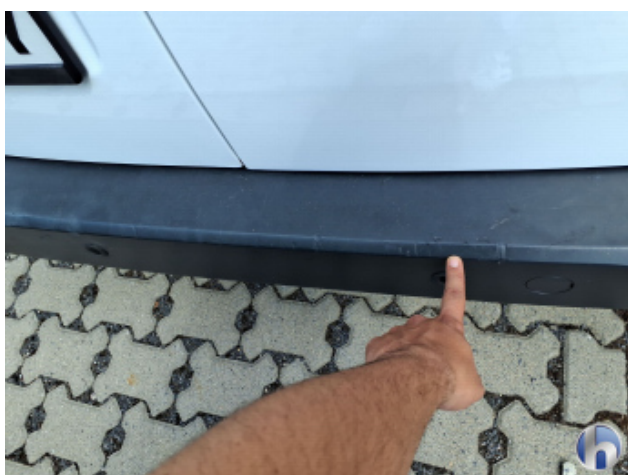
1. Stoßfänger Hinten  
**Beschädigt - Erneuern**

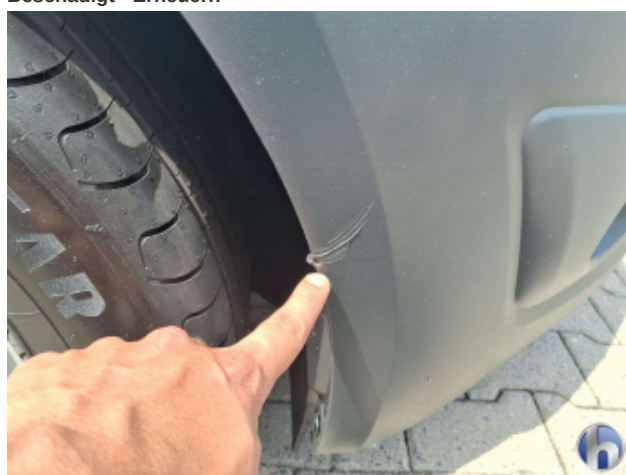
| | Bauteil | Schaden | Rep.-Art |
|---|---|---|---|
| 2. | Stoßfänger Vorne | Beschädigt | Erneuern |

2. Stoßfänger Vorne  
**Beschädigt - Erneuern**

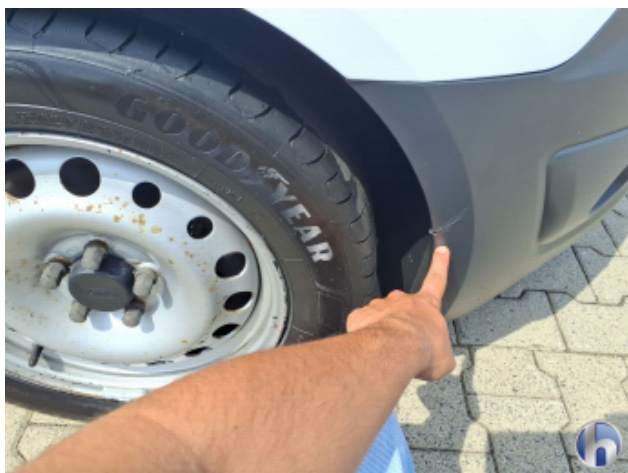
2. Stoßfänger Vorne  
**Beschädigt - Erneuern**
