Hüsges Gruppe®
Die Gutachter

Zustandsbericht

Kunde :	Allane SE	Amtl. Kennzeichen :	F-AS1092
Berichtsnummer :	0000000925525-DE613		
Referenznummer:	31196381

Hyundai Tucson (NX)(12.2020->) Trend Hybrid 4WD

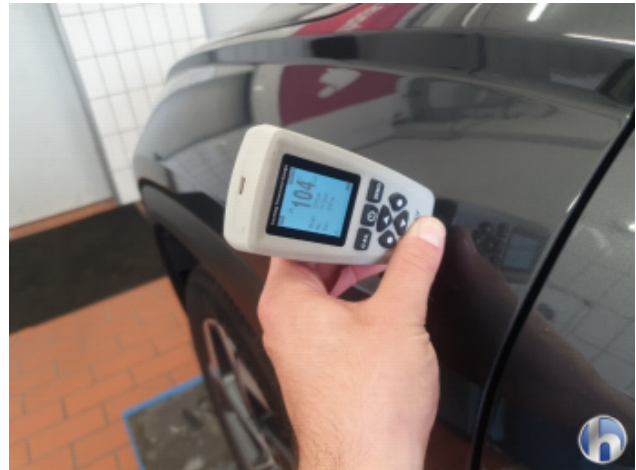
1. Kotflügel Vorne - Links
Nachlackiert - Ohne Reparatur

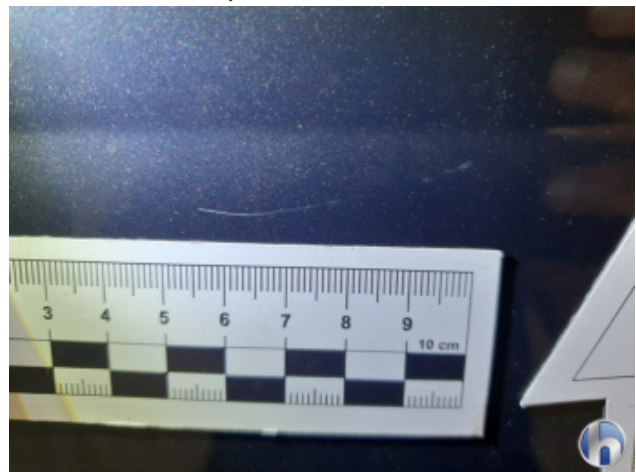
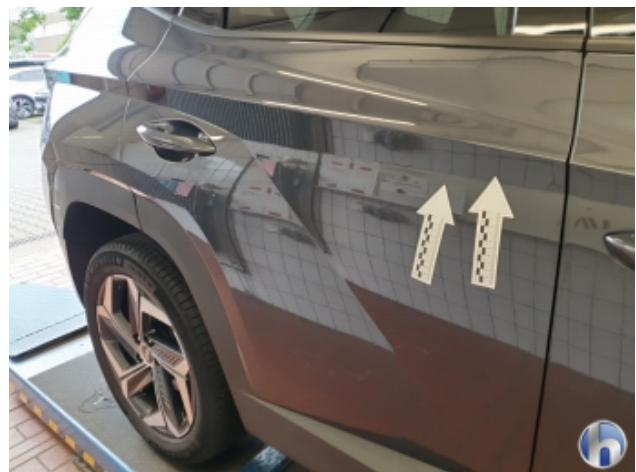
2. Tür Hinten - Rechts
Kratzer - Lackieren

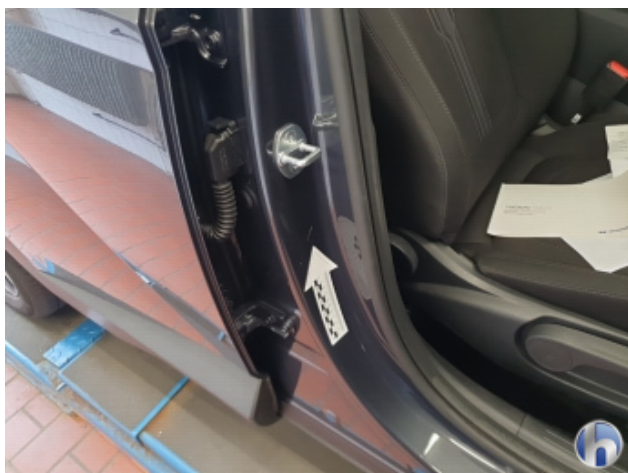
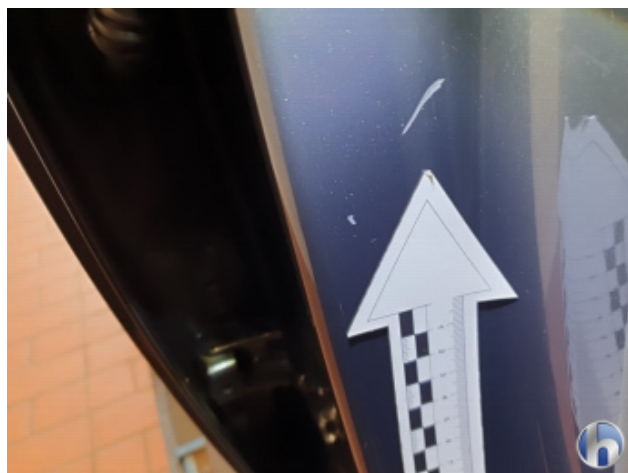
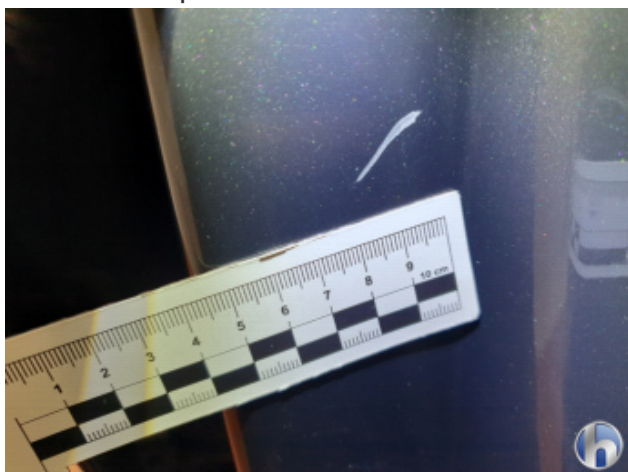
3. Türeinstieg Vorne - Rechts
Kratzer - Smart Repair

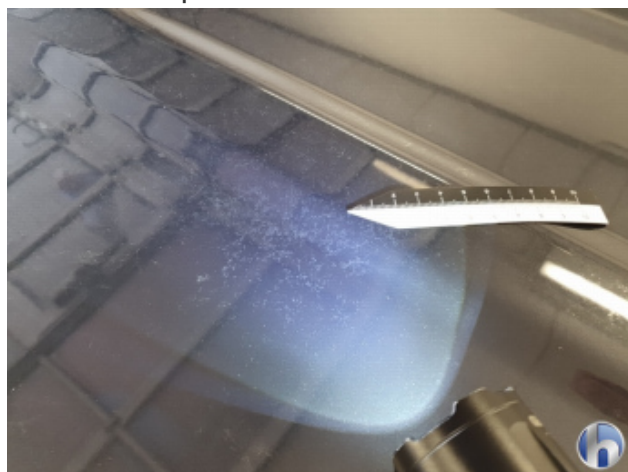
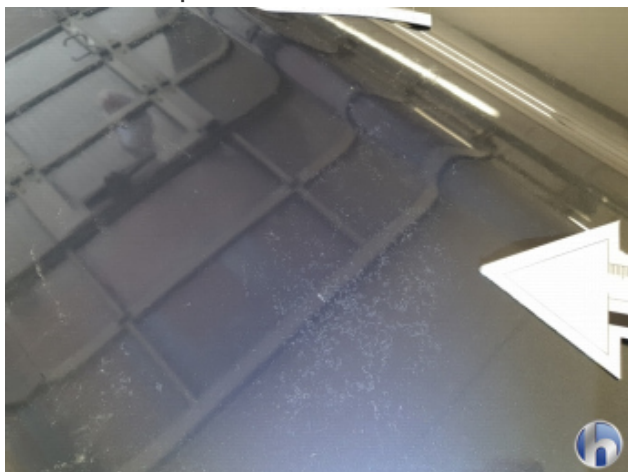
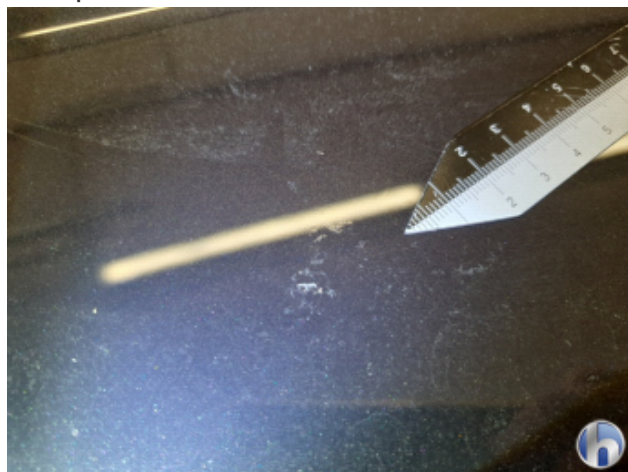
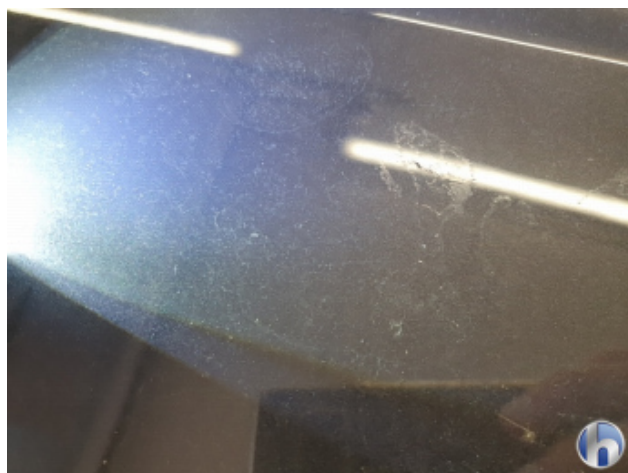
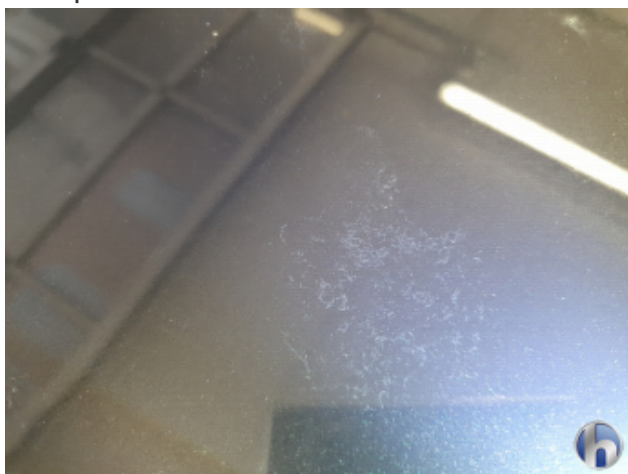
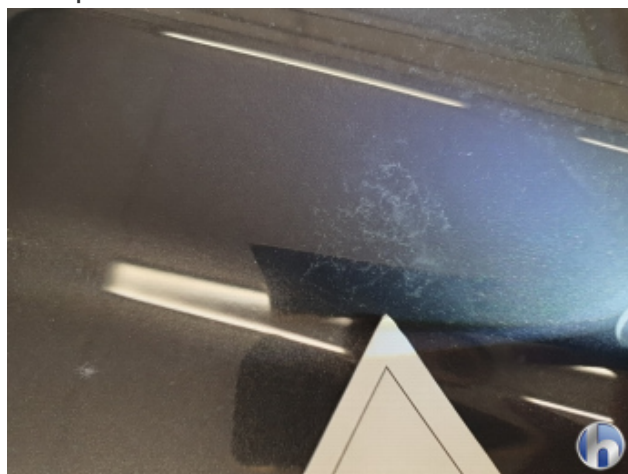
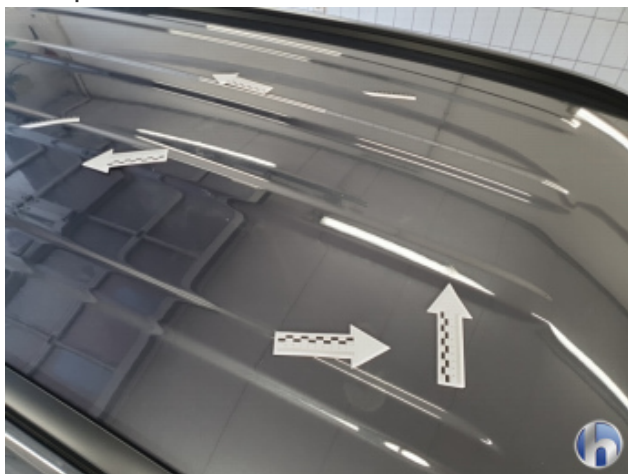
4. Dach
Lackabplatzer - Lackieren

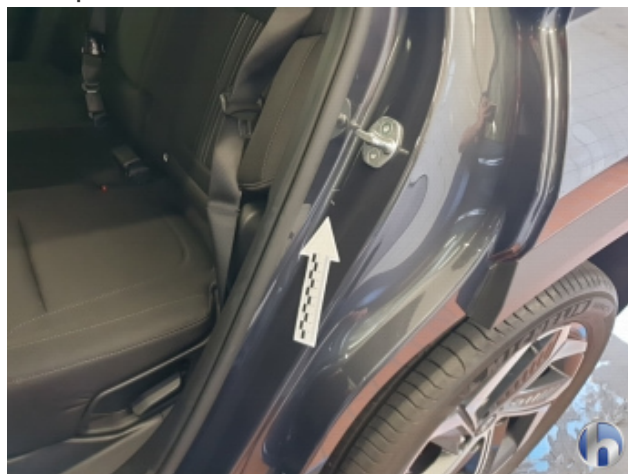
5. Türeinstieg Hinten - Links
Kratzer - Smart Repair

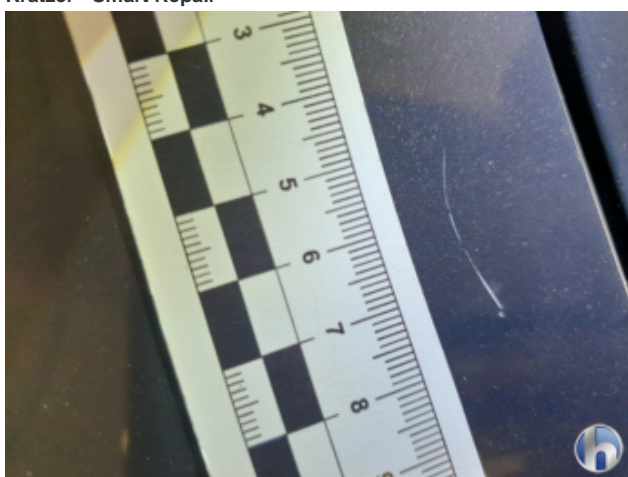
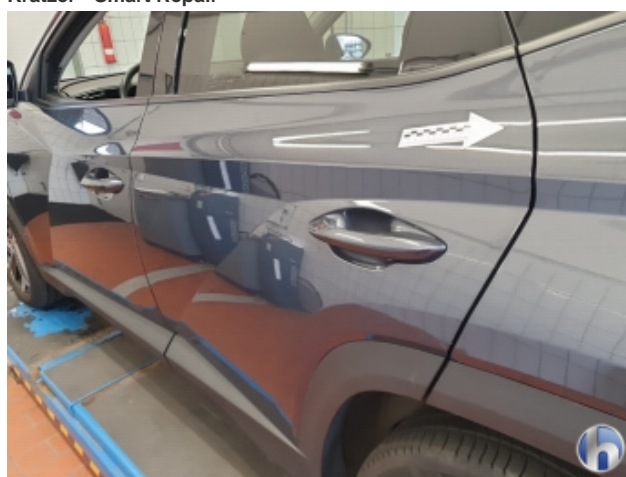
6. Tür Hinten - Links
Kratzer - Smart Repair

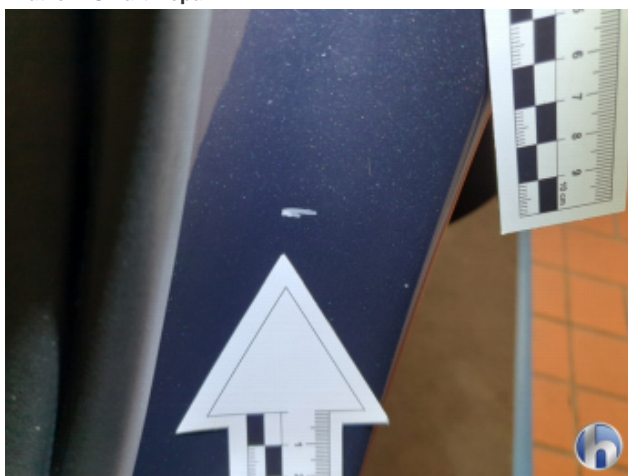
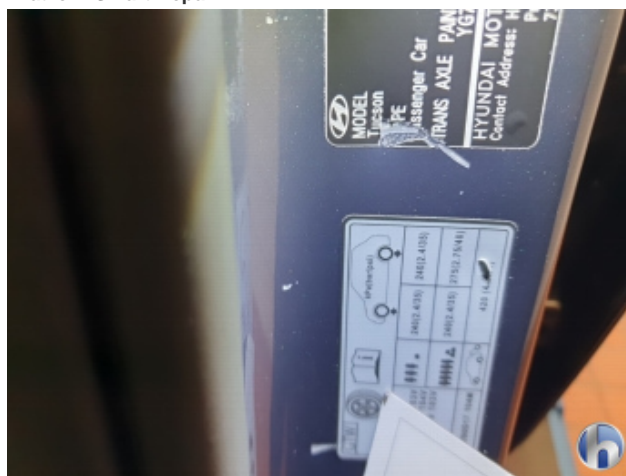
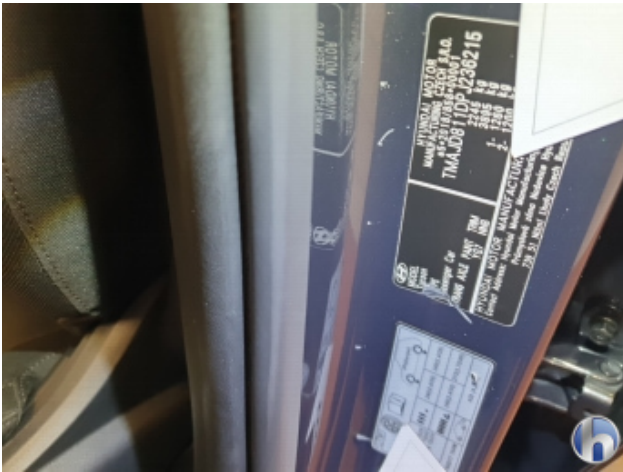
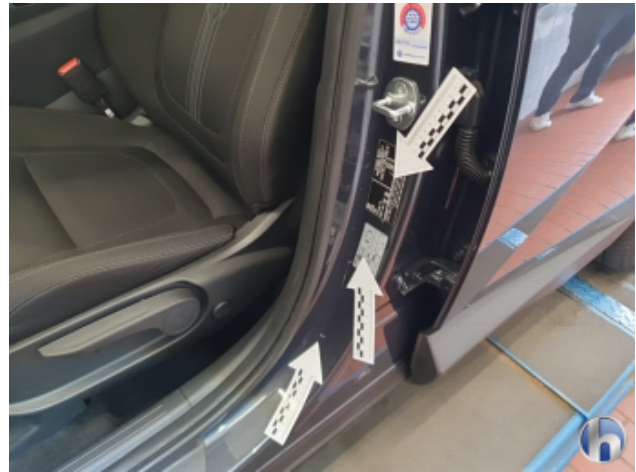
7. Türeinstieg Vorne - Links
Kratzer - Smart Repair

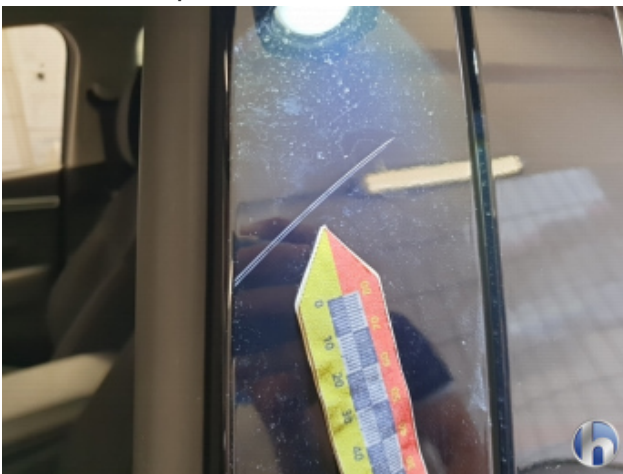
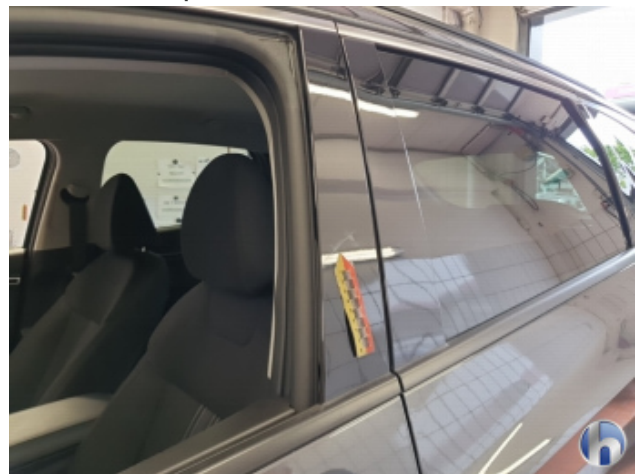
8. B-Säule Mitte - Links
Beschädigt - Erneuern

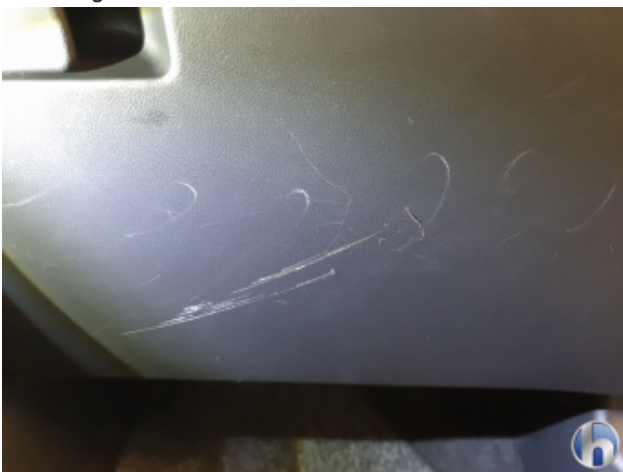
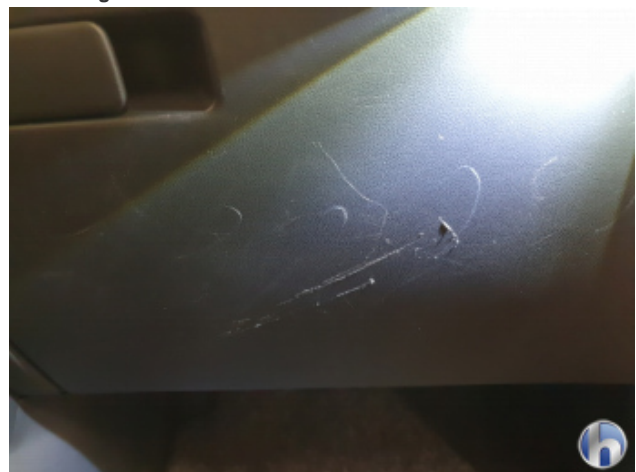
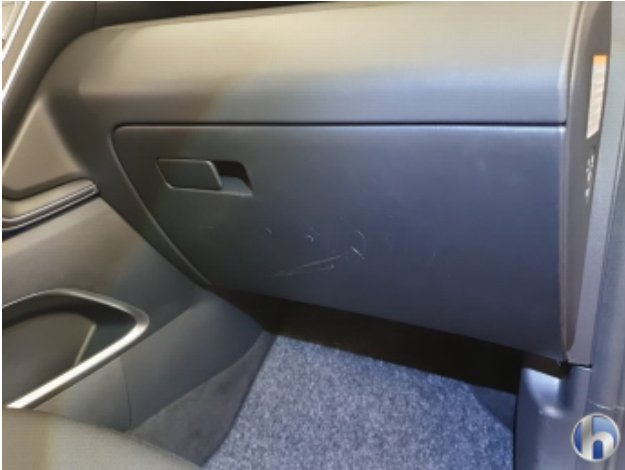
9. Armaturenbrett
Kratzer - Smart Repair
