Auftrags-Nr: 1002324259
Besichtigt am: 19.02.2026 12:16
Berichts-Nr: 10078148
FIN: TMBLK8NX2PY039325

Zustandsbericht

- Protokoll der Fahrzeugbewertung -

Berichts-Nr: 10078148
vom: 19.02.2026

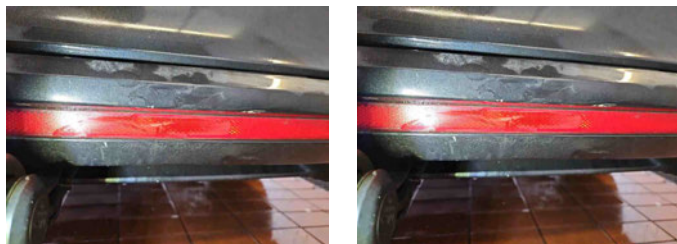
7 - Reflektor - Gebrochen - Ersetzen

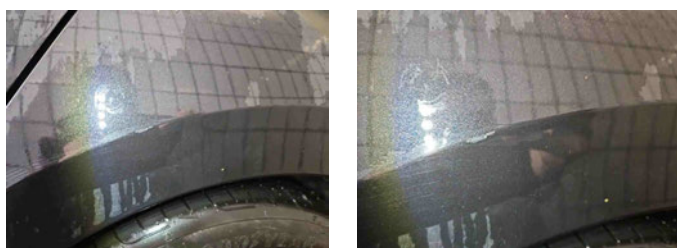
9 - Seitenwand hinten links - Kratzer - Auslegen + Polieren

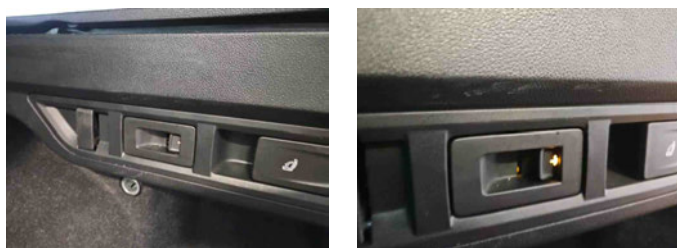
10 - Anhängerkupplung (schwenkbar) - Keine/schlechte Funktion - Reparieren

Betätigung außer Position!

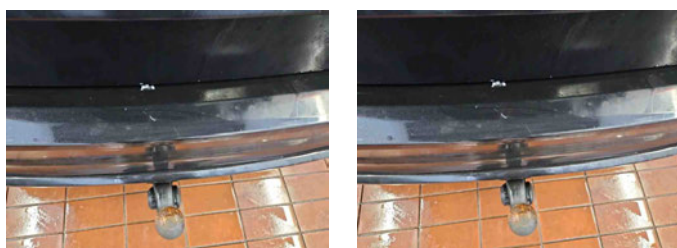
1 - Stoßfänger hinten - Kratzer - Akzeptabel (Gebrauchsspur)
