## Zustandsbericht

Abbildung 17: Dokumente

Inspection date: 29 Jun 2026  
**Protocol number: 46436988**

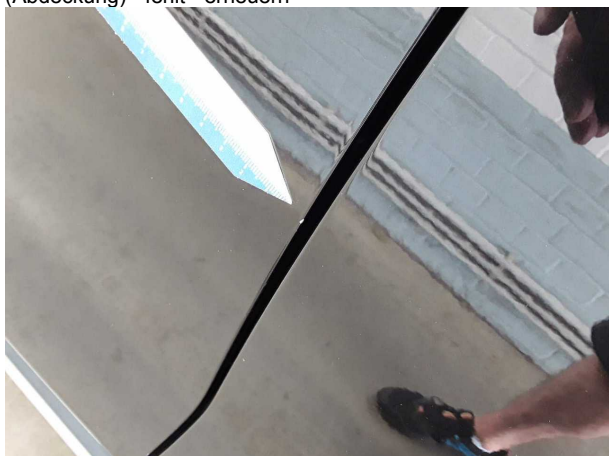
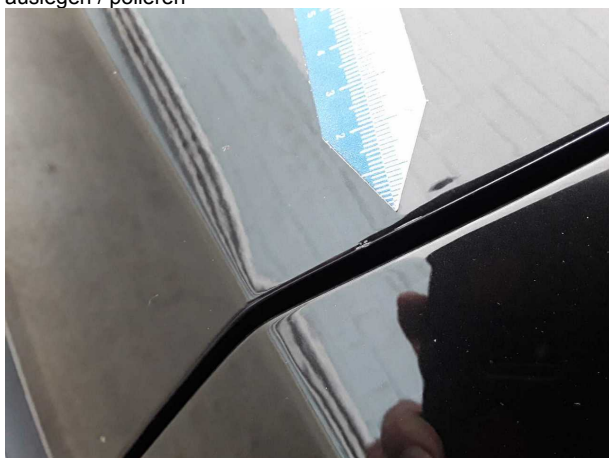
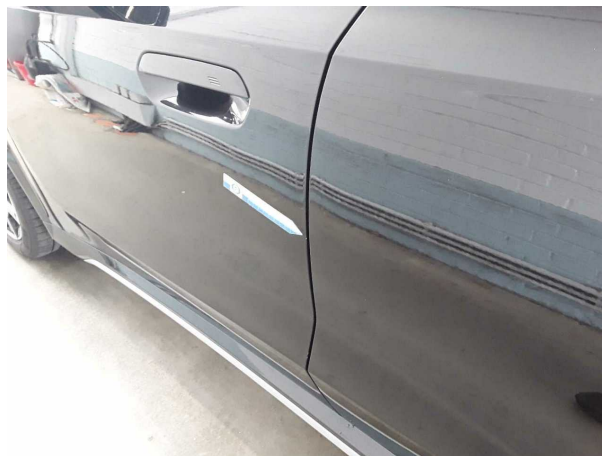
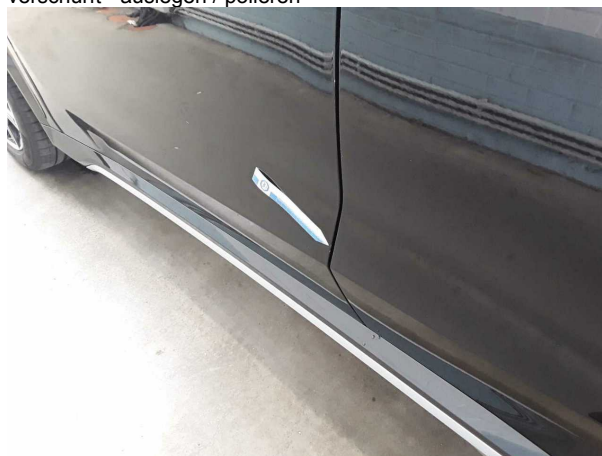
| Nr. | Bauteilgruppe | Beschreibung |
|---|---|---|
| 2 | Tür vorn links | Türkante - verkratzt / verschürft - auslegen / polieren |

**Beschädigung #2:** Tür vorn links: Türkante - verkratzt / verschürft...  
auslegen / polieren

**Beschädigung #2:** Tür vorn links: Türkante - verkratzt /  
verschürft - auslegen / polieren

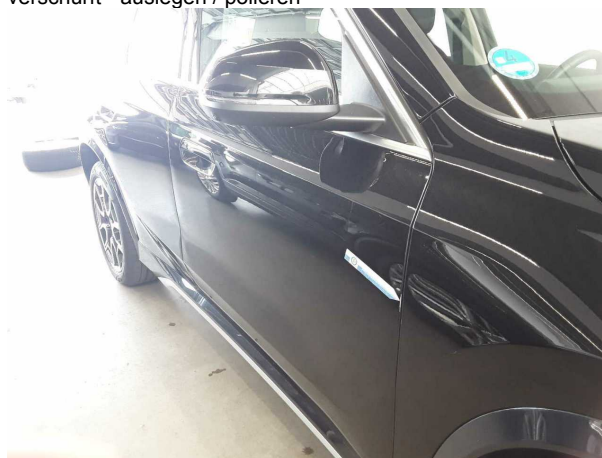
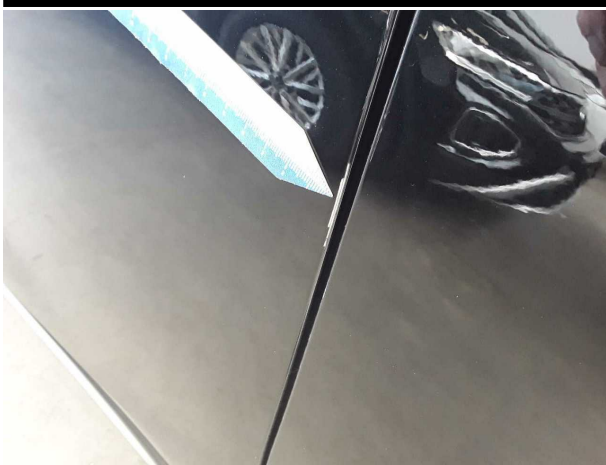
| Nr. | Bauteilgruppe | Beschreibung |
|---|---|---|
| 3 | Tür vorn rechts | Türkante - verkratzt / verschürft - Smart Repair |

**Beschädigung #3:** Tür vorn rechts: Türkante - verkratzt /  
verschürft - Smart Repair

**Beschädigung #3:** Tür vorn rechts: Türkante - verkratzt / verschü...  
- Smart Repair

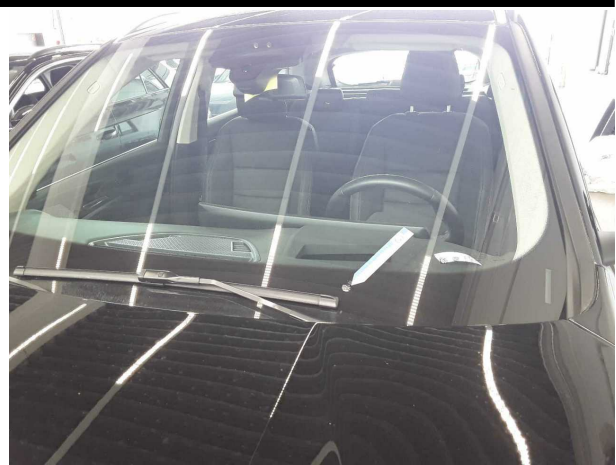
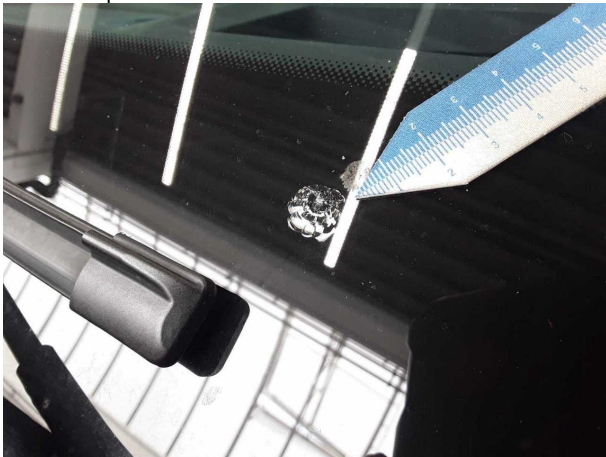
| Nr. | Bauteilgruppe | Beschreibung |
|---|---|---|
| 4 | Verglasung | Frontscheibe (Rissbildung) - Steinschlag - erneuern |

**Beschädigung #4:** Verglasung: Frontscheibe (Rissbildung) -  
Steinschlag - erneuern

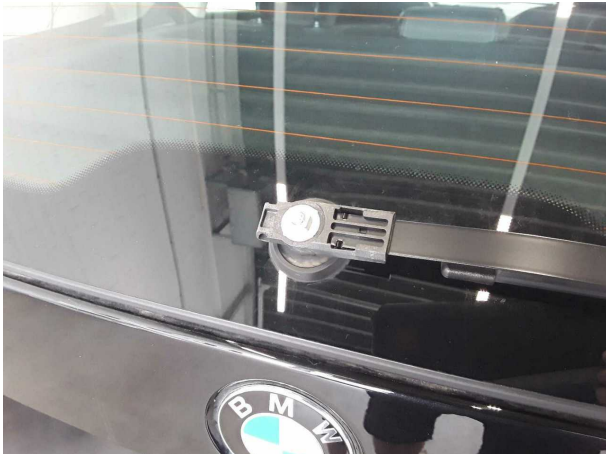
| No. | Component group | Description |
|---|---|---|
| 1 | Screen cleaning | Wiper arm - rear (Abdeckung) - Missing - Replace |

**Damage #1:** Screen cleaning: Wiper arm - rear (Abdeckung) - Missing - Replace

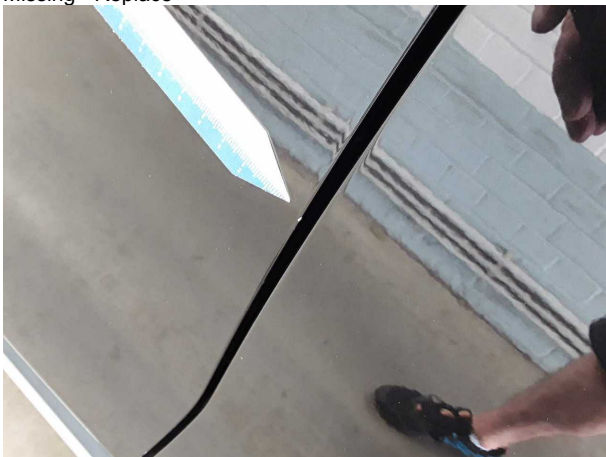
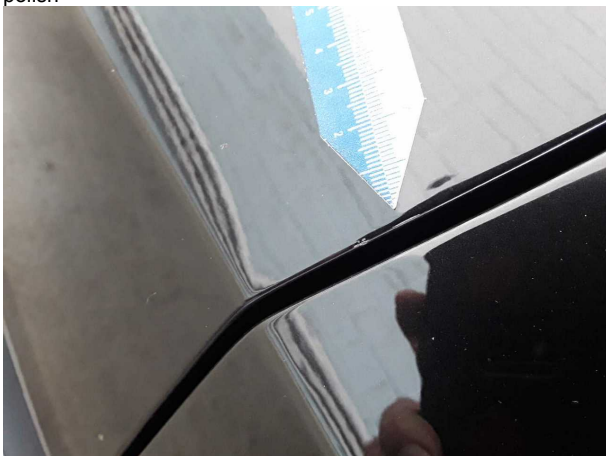
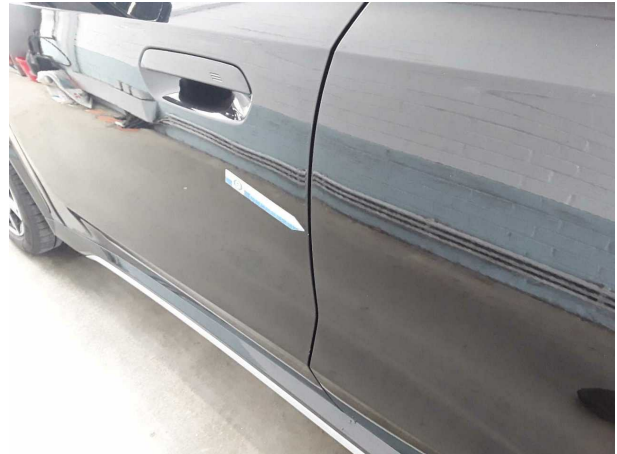
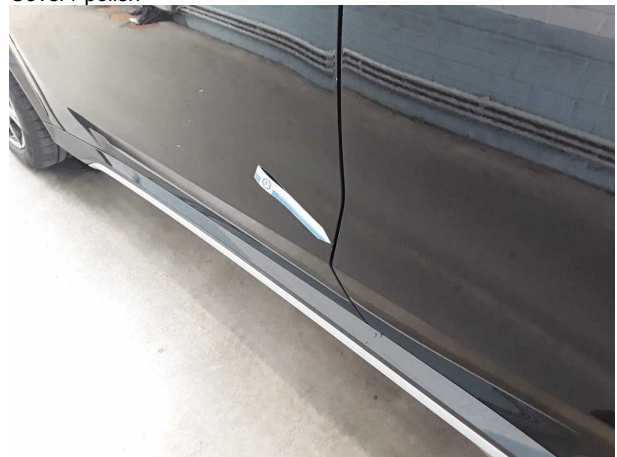
| No. | Component group | Description |
|---|---|---|
| 2 | Door - front left side | Door edge - Scratched - Cover / polish |

**Damage #2:** Door - front left side: Door edge - Scratched - Cover / polish

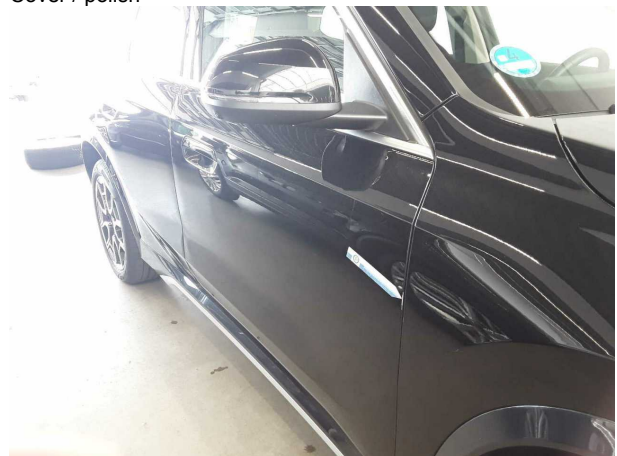
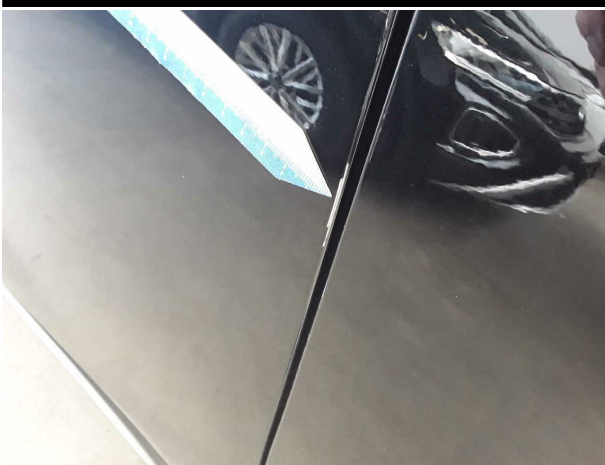
| No. | Component group | Description |
|---|---|---|
| 3 | Door - front right side | Door edge - Scratched - Smart repair |

**Damage #3:** Door - front right side: Door edge - Scratched - Smart repair

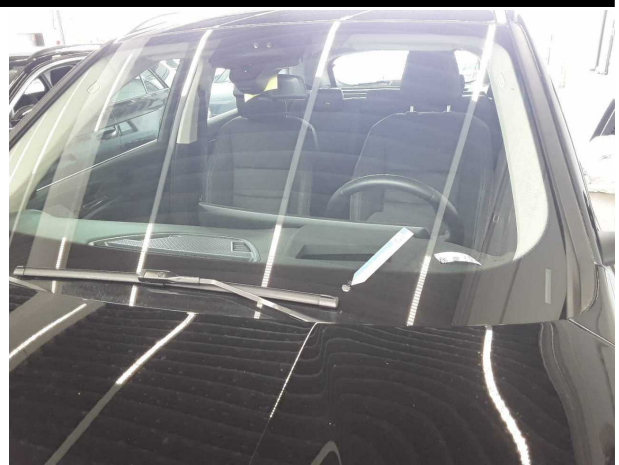
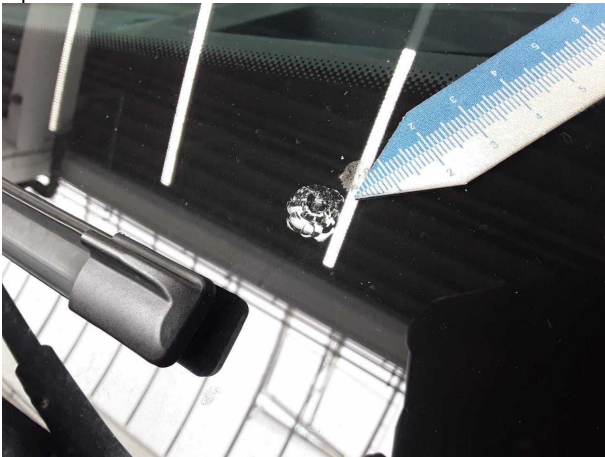
| No. | Component group | Description |
|---|---|---|
| 4 | Vehicle glazing | Windscreen (Rissbildung) - Stone chips - Replace |

**Damage #4:** Vehicle glazing: Windscreen (Rissbildung) - Stone chips - Replace
