# Zustandsbericht

Protokollnummer: 46424712  
Auftrags-Nr / Referenz: 23254240  
Besichtigungsdatum: 08.07.2026

| Hersteller / Modell | Opel Corsa-e GS | | |
| Kennzeichen | L-UN 489E | Fahrgestellnummer | VXKUHZKXZP4174582 |

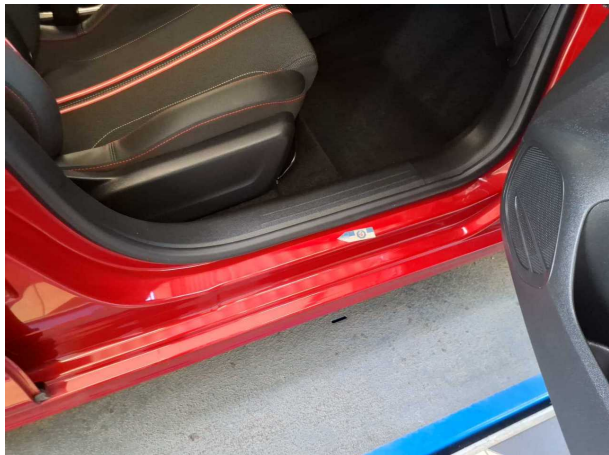
| Nr. | Bauteilgruppe | Beschreibung |
|---|---|---|
| 1 | Schweller rechts | Einstieg - Kratzer - auslegen / polieren |

**Beschädigung #1:** Schweller rechts: Einstieg - Kratzer - auslegen / polieren

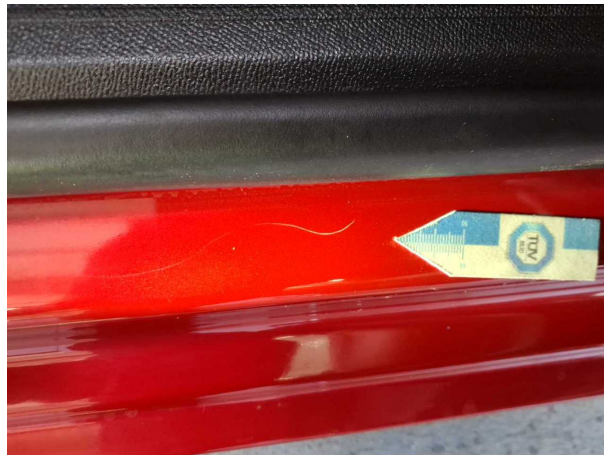
**Beschädigung #1:** Schweller rechts: Einstieg - Kratzer - auslege... polieren

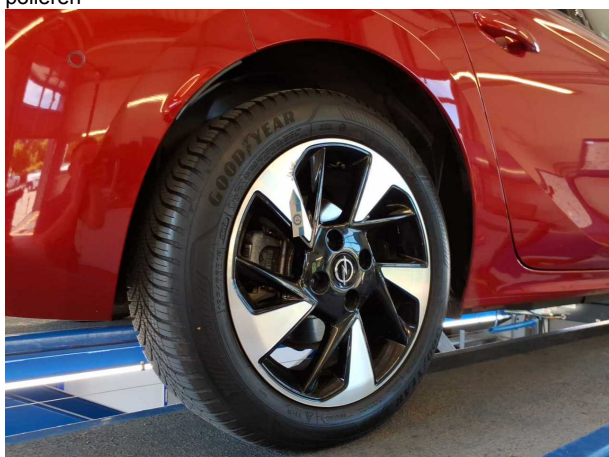
| Nr. | Bauteilgruppe | Beschreibung |
|---|---|---|
| 2 | Rad/Reifen | Leichtmetallfelge hinten rechts - verkratzt / verschürft - Wertminderung |

**Beschädigung #2:** Rad/Reifen: Leichtmetallfelge hinten rechts - verkratzt / verschürft - Wertminderung

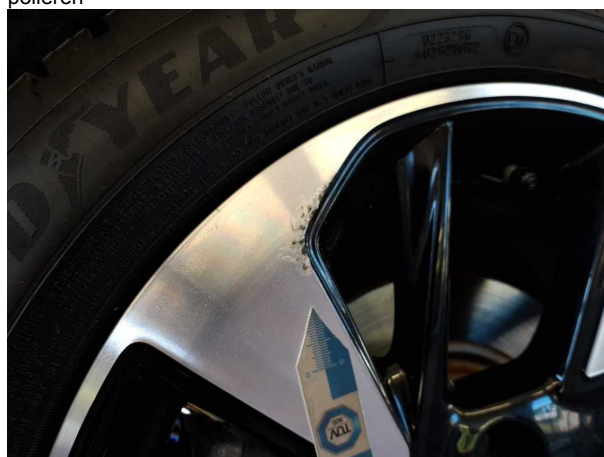
**Beschädigung #2:** Rad/Reifen: Leichtmetallfelge hinten rechts - verkratzt / verschürft - Wertminderung

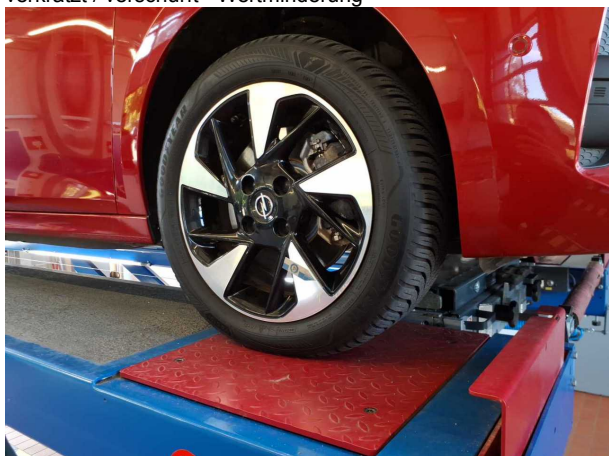
| Nr. | Bauteilgruppe | Beschreibung |
|---|---|---|
| 3 | Rad/Reifen | Leichtmetallfelge vorn rechts - verkratzt / verschürft - Wertminderung |

**Beschädigung #3:** Rad/Reifen: Leichtmetallfelge vorn rechts - verkratzt / verschürft - Wertminderung

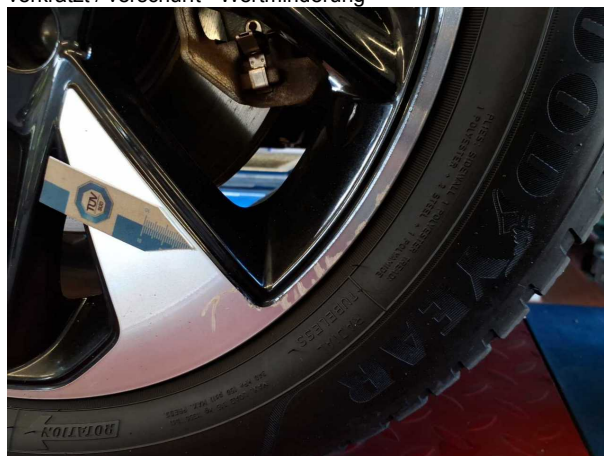
**Beschädigung #3:** Rad/Reifen: Leichtmetallfelge vorn rechts - verkratzt / verschürft - Wertminderung

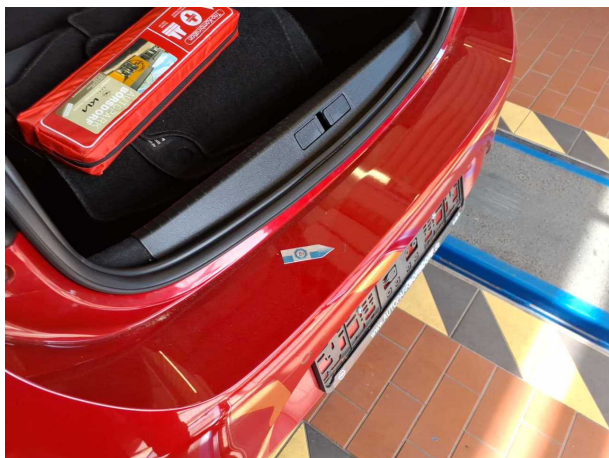
| Nr. | Bauteilgruppe | Beschreibung |
|---|---|---|
| 4 | Stoßfänger hinten | Stoßfänger hinten - Kratzer - Smart Repair |

**Beschädigung #4:** Stossfänger hinten: Stossfänger hinten - Kratzer - Smart Repair

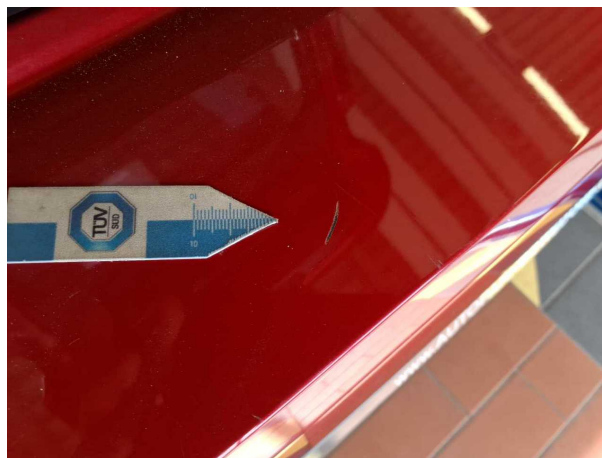
**Beschädigung #4:** Stossfänger hinten: Stossfänger hinten - Kratzer - Smart Repair

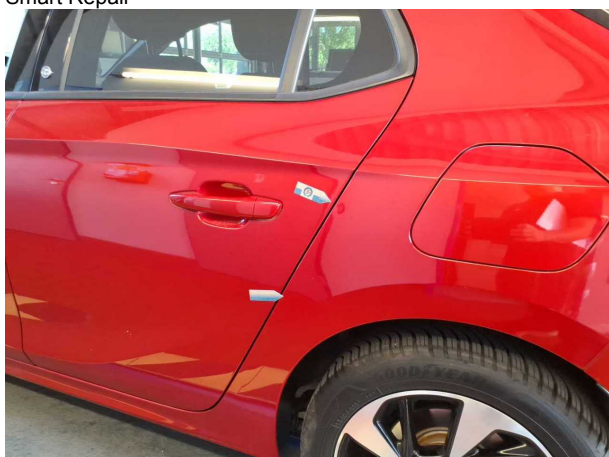
| Nr. | Bauteilgruppe | Beschreibung |
|---|---|---|
| 5 | Seitenwand links | Seitenwand - Delle / Lackschaden - Smart Repair |

**Beschädigung #5:** Seitenwand links: Seitenwand - Delle / Lackschaden - Smart Repair

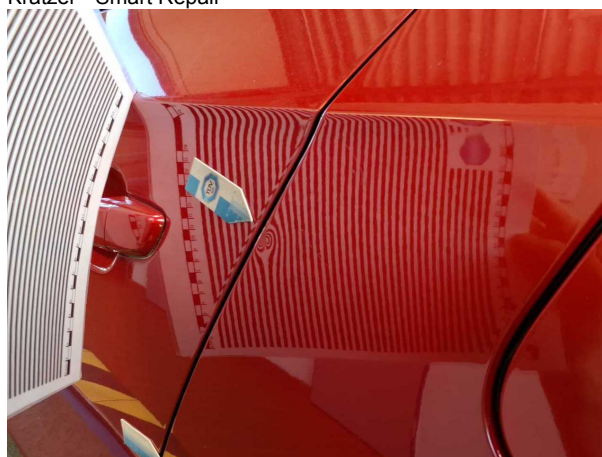
**Beschädigung #5:** Seitenwand links: Seitenwand - Delle / Lackschaden - Smart Repair

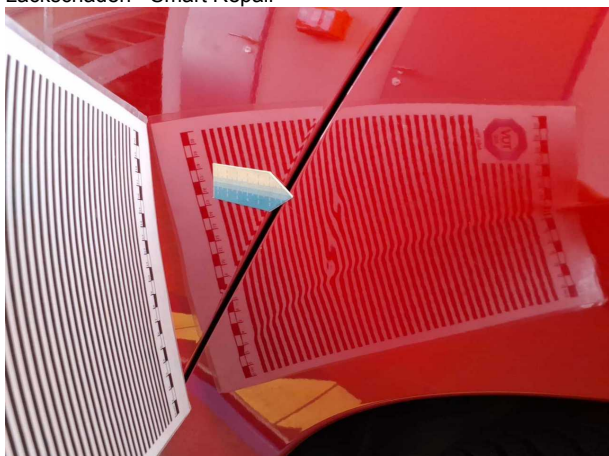
**Beschädigung #5:** Seitenwand links: Seitenwand - Delle / Lackschaden - Smart Repair

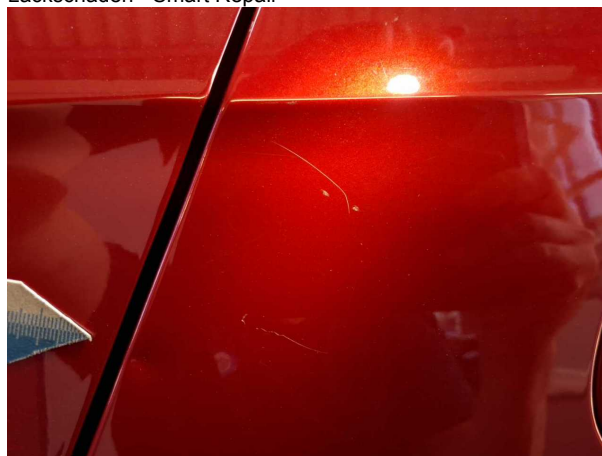
**Beschädigung #5:** Seitenwand links: Seitenwand - Delle / Lackschaden - Smart Repair

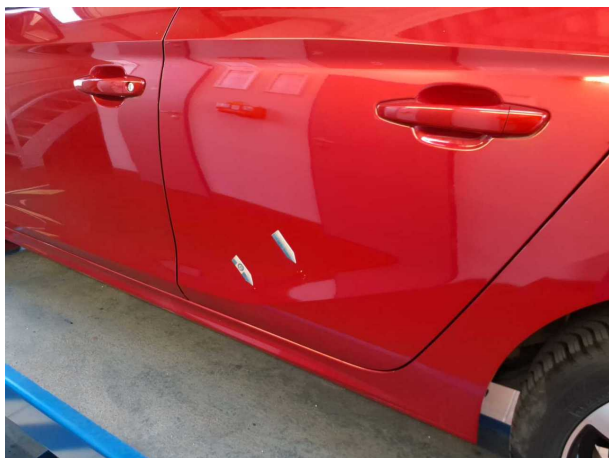
| Nr. | Bauteilgruppe | Beschreibung |
|---|---|---|
| 6 | Tür hinten links | Tür - Kratzer - lackieren |

**Beschädigung #6:** Tür hinten links: Tür - Kratzer - lackieren

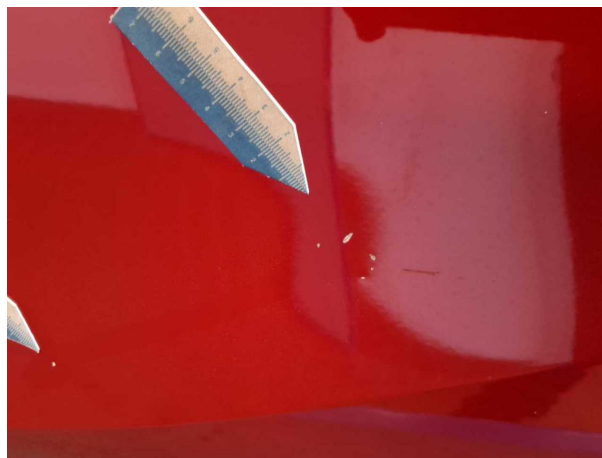
**Beschädigung #6:** Tür hinten links: Tür - Kratzer - lackieren

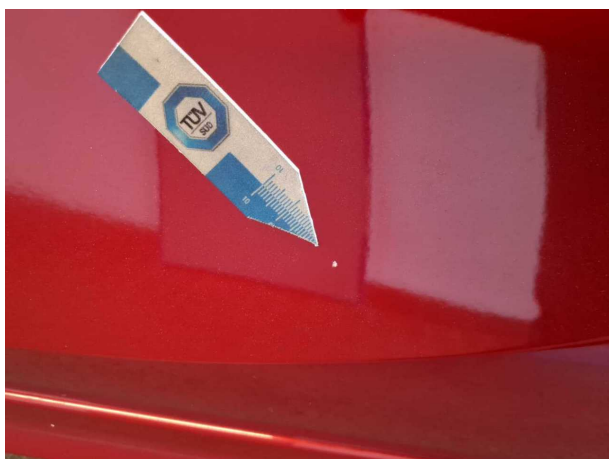
**Beschädigung #6:** Tür hinten links: Tür - Kratzer - lackieren
