Fahrzeug: **BMW X5 M50d Sports Utility Vehicle 5-türig 2993 ccm 381 PS / 280 KW Diesel 8-Gang Automatik**

Zustandsbericht

TÜV SÜD Auto Service GmbH
Römeräcker 1
76351 Linkenheim - Hochstetten

Inspection date: 29 May 2026
Protocol number: 45672430
Delivery date: 29 May 2026

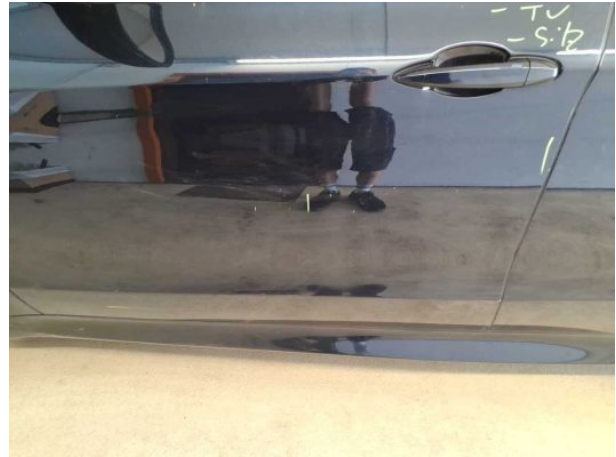
Damage #2: Door - front left side: Door - Scratch(es) - Cover / polish

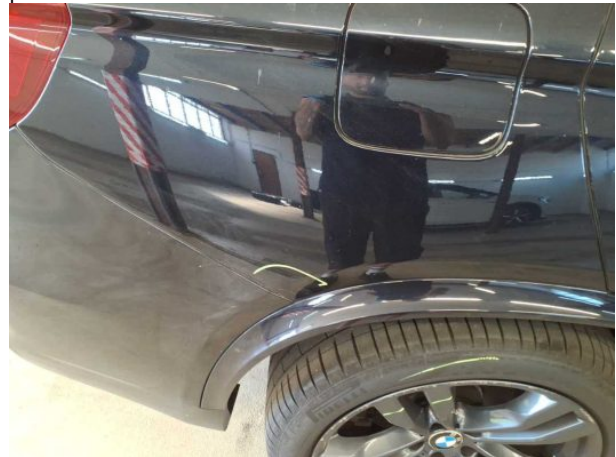
Damage #3: Side panel - rear right side: Side panel - Scratch... - Cover / polish

Damage #3: Side panel - rear right side: Side panel - Scratched - Cover / polish

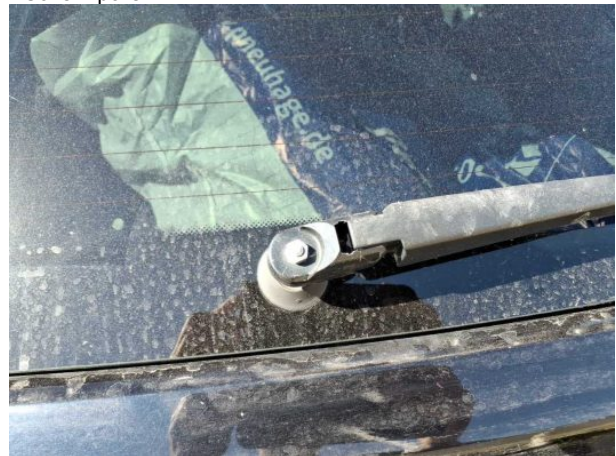
Damage #4: Screen cleaning: Wiper arm - rear (Verkleidung fehlt) - Replace

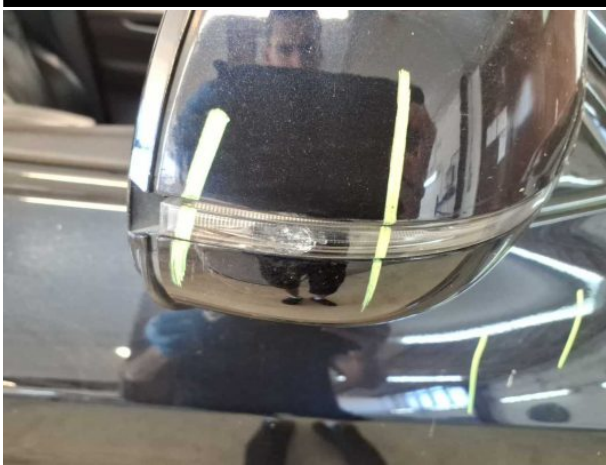
Damage #5: Indicator - front: Mirror - right side - Scratched - Replace

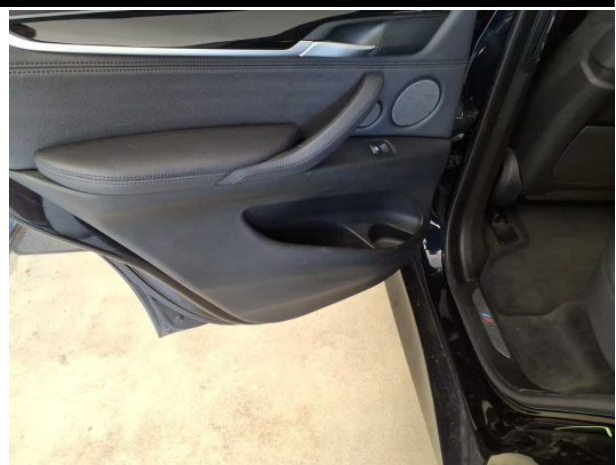
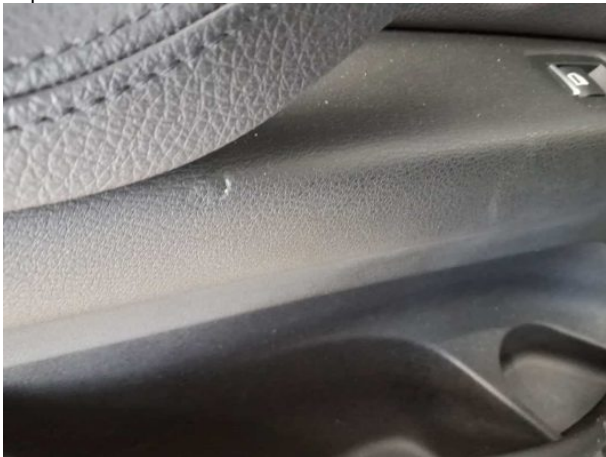
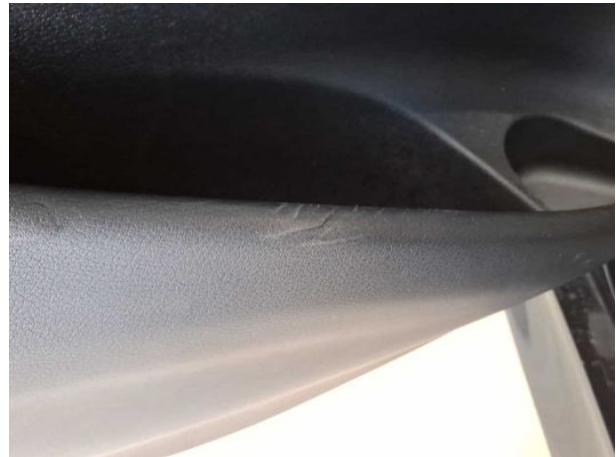
Damage #7: Trim / covers: Door trim - rear left side - Damaged - Loss in value

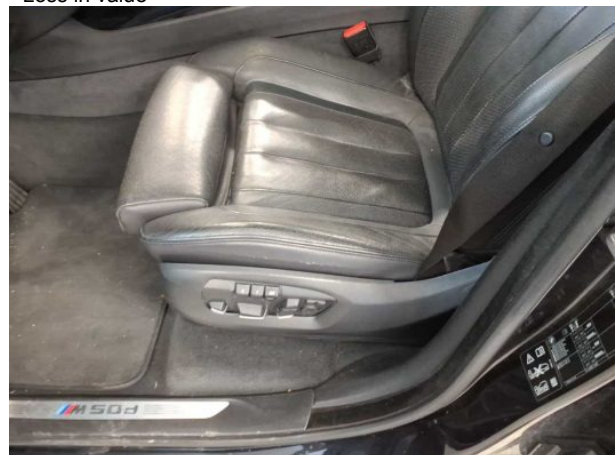
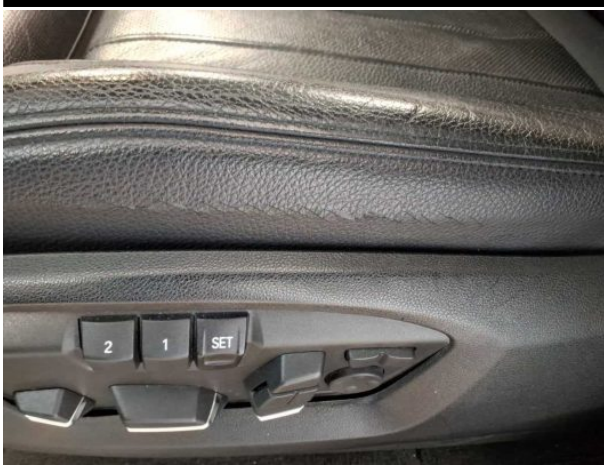
Damage #8: Seat - front: Seat cover - left side - Porous / cracked - Loss in value

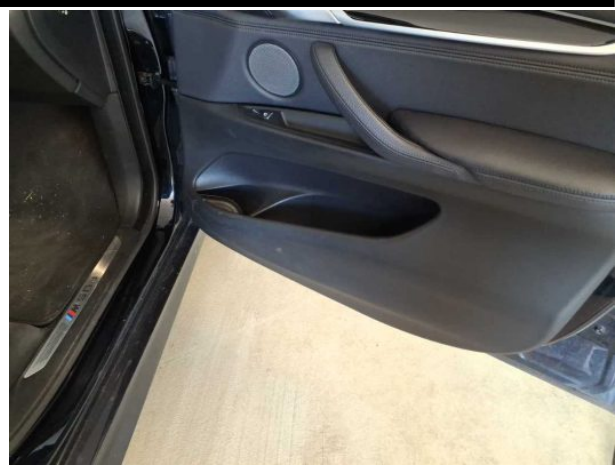
Damage #9: Trim / covers: Door trim - front right side - Damaged - Loss in value

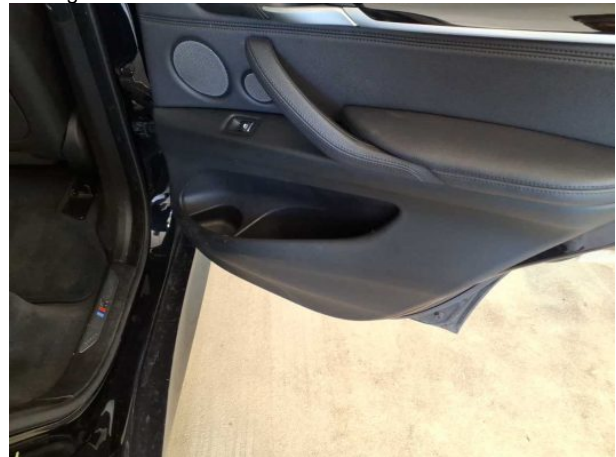
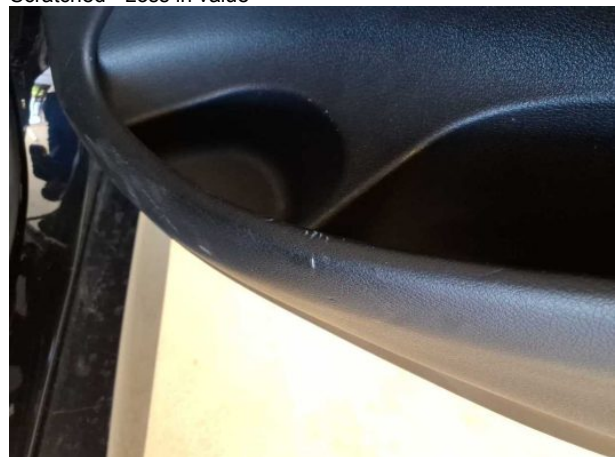
Damage #10: Trim / covers: Door trim - rear right side - Scratched - Loss in value

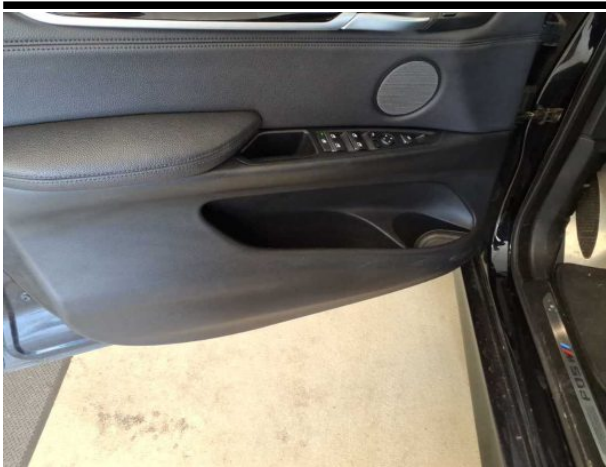
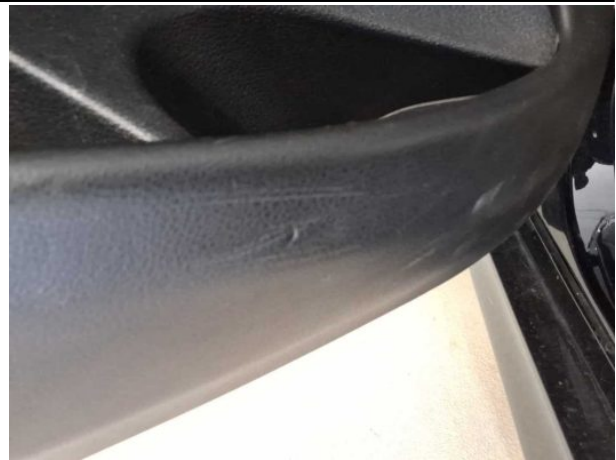
Damage #11: Trim / covers: Door trim - front left side - Damaged - Loss in value

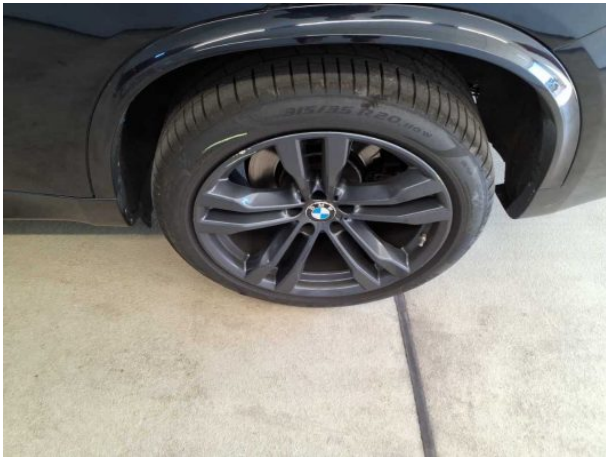
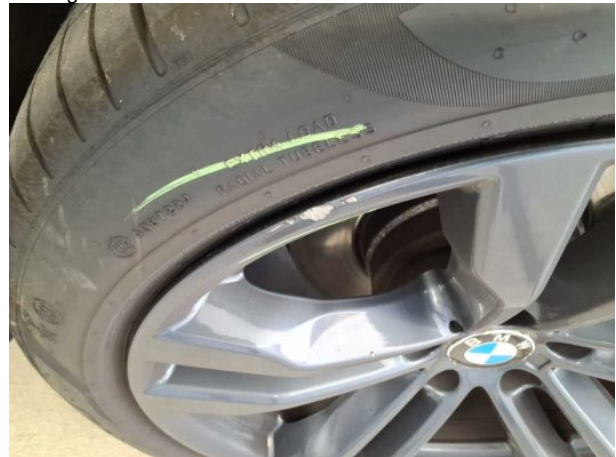
Damage #12: Wheel / tyres: Alloy rim - rear left side - Scratched - Loss in value

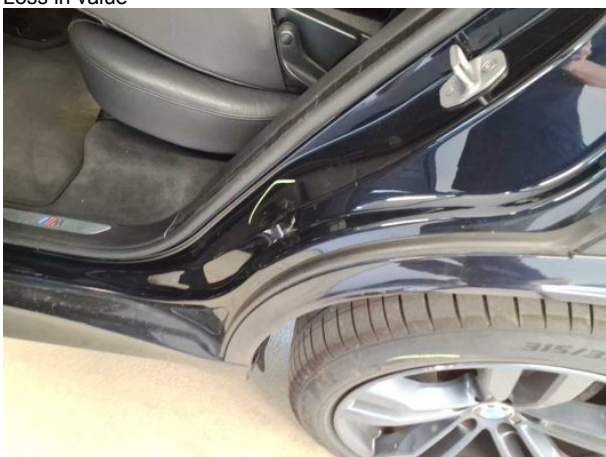
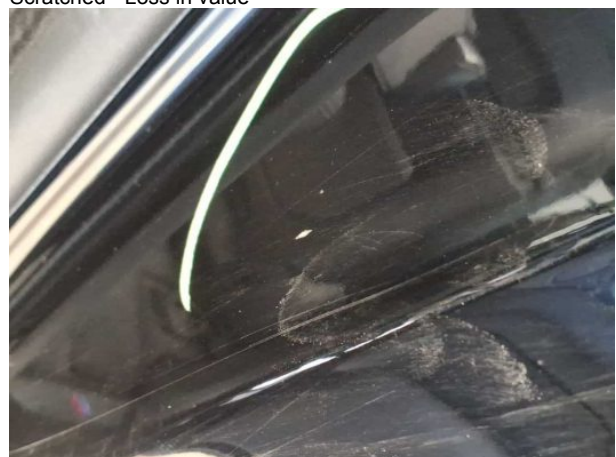
Damage #13: Side panel - rear left side: Sill - Scratched - Smart repair

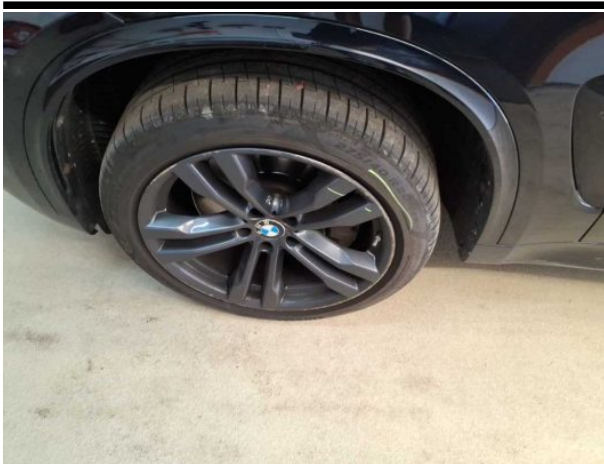
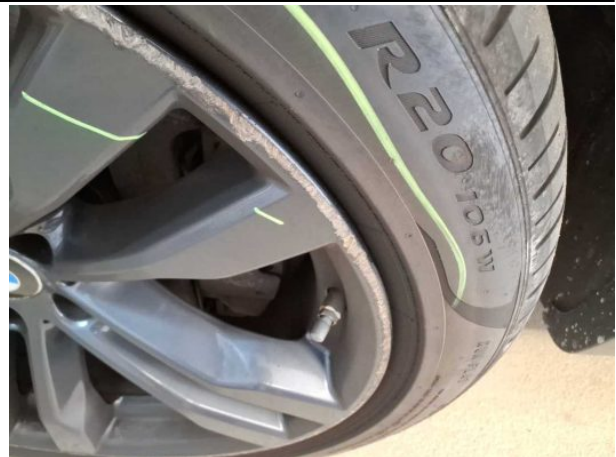
Damage #14: Wheel / tyres: Alloy rim - front left side - Scratched - Loss in value

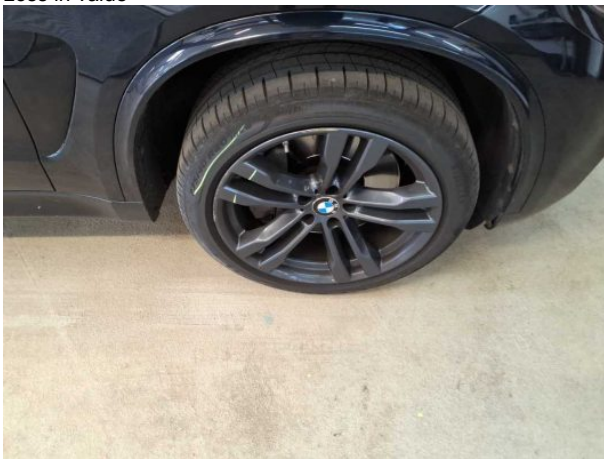
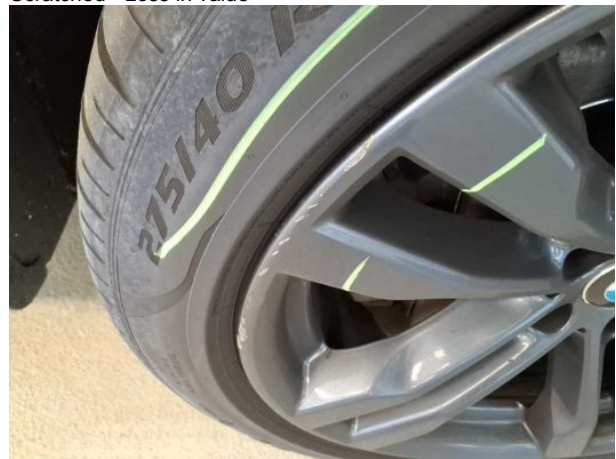
Damage #15: Wheel / tyres: Alloy rim - front right side - Scratched - Loss in value

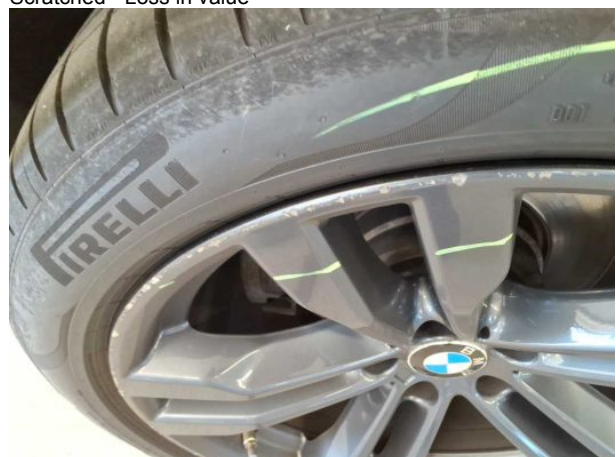
Damage #16: Wheel / tyres: Alloy rim - rear right side - Scratched - Loss in value

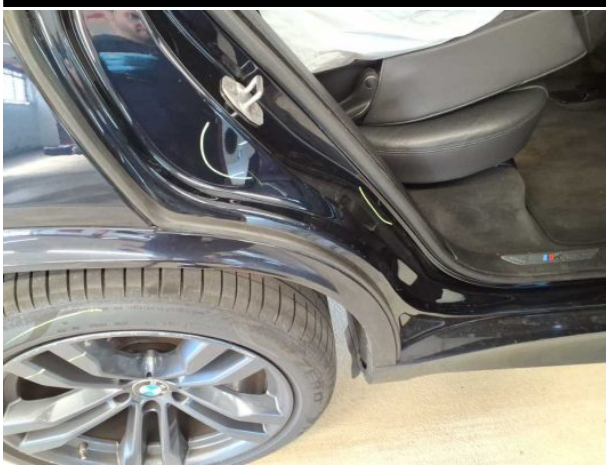
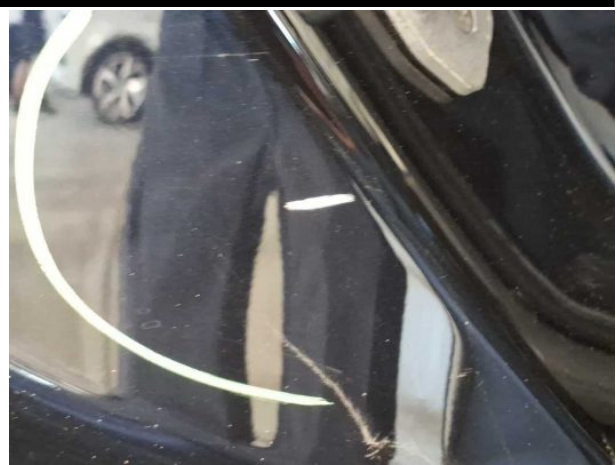
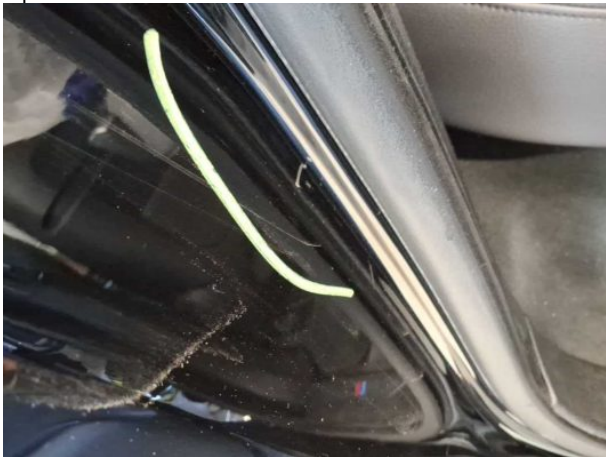
Damage #17: Side panel - rear right side: Sill - Scratched - Smart repair

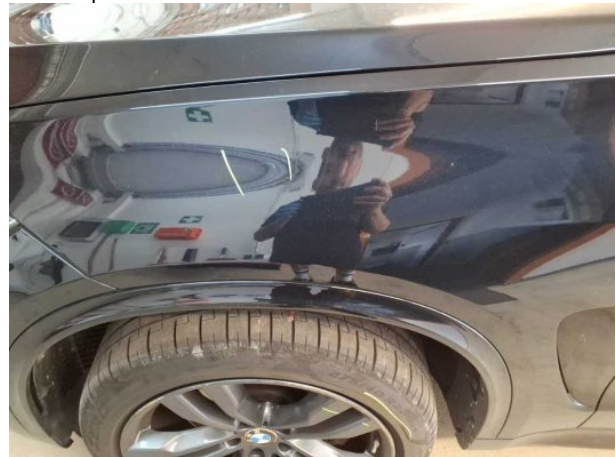
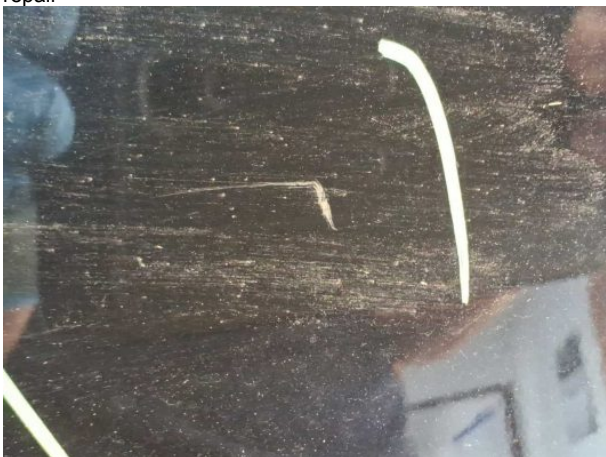
Damage #18: Mudguard - left side: Mudguard - left side - Scratched - Repair and paint

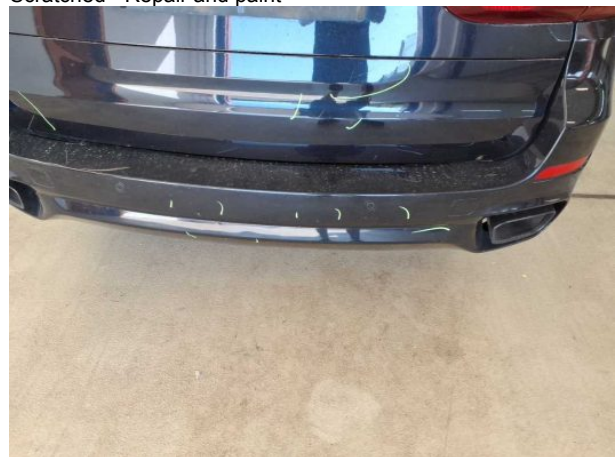
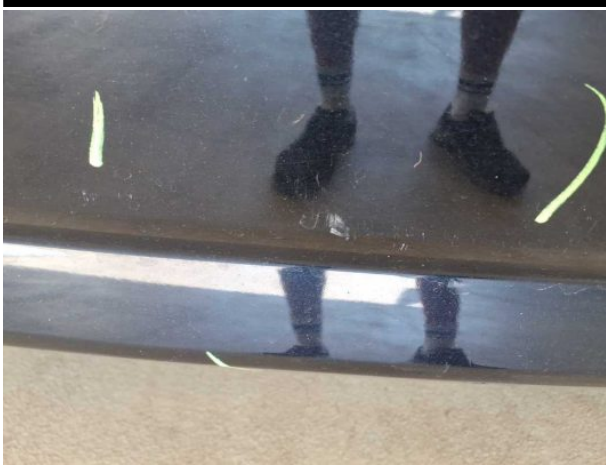
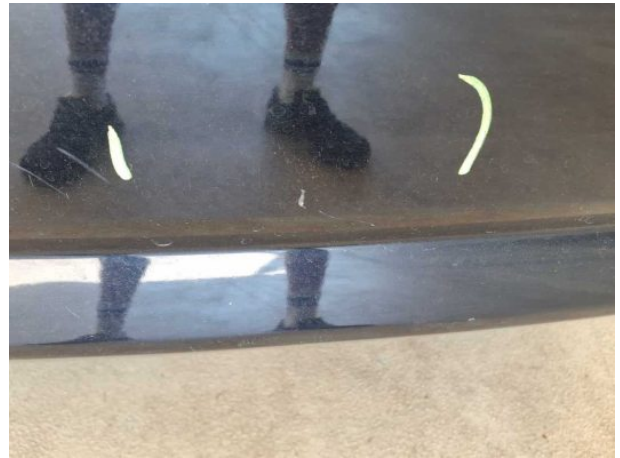
Damage #19: Rear bumper: Rear bumper - Scratched - Repair and paint

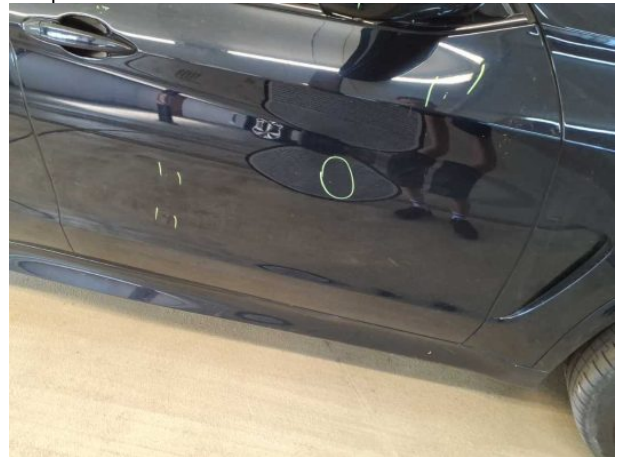
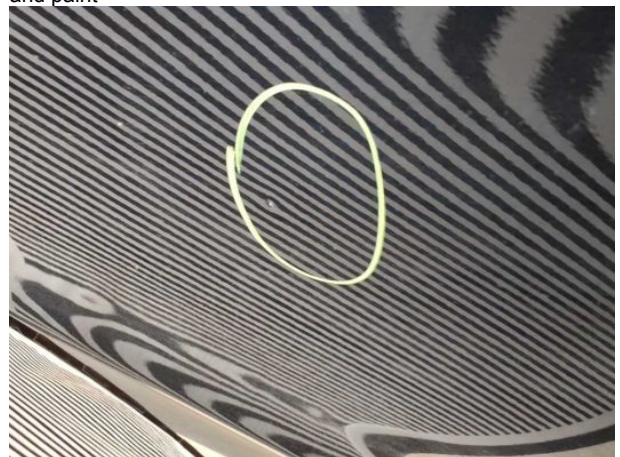
Damage #20: Door - front right side: Door - Scratched - Repair and paint

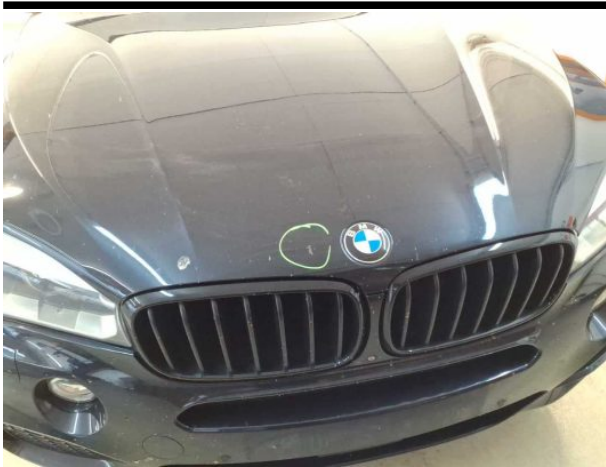
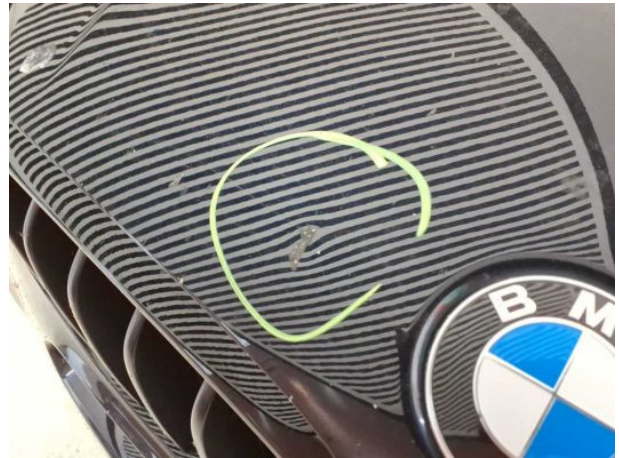
Damage #21: Bonnet: Bonnet - Dent / paintcoat damage - Repair and paint

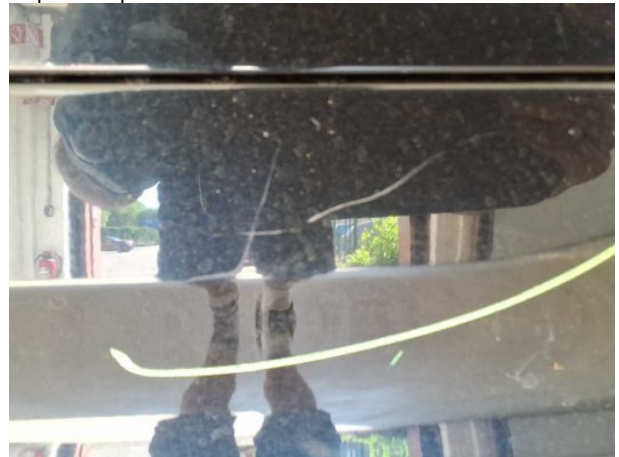
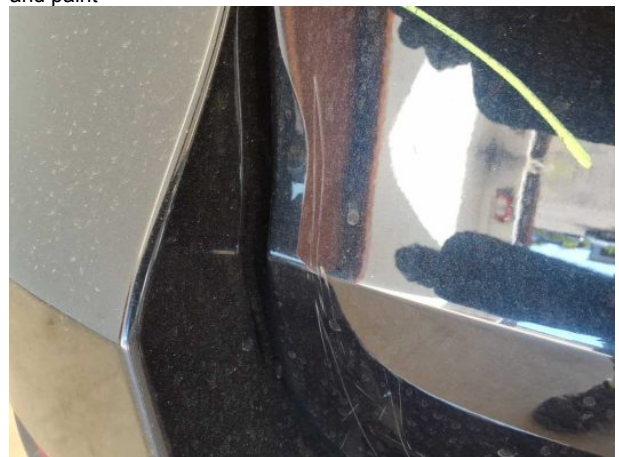
Damage #22: Boot lid / rear door: Boot lid - Scratched - Repair and paint
