# Lynk & Co 01

## Informazioni Veicolo

Marca:	<b>Lynk &amp; Co</b>	Targa:	
Cambio:		Colore esterno:	<b>Blu</b>
Modello:	<b>01</b>	N. Telaio:	<b>L6TCX2E78NE026657</b>
Carburante:	<b>Ibrido plug-in</b>	Potenza:	
Versione:		Data di immatricolazione:	<b>20/01/2023</b>
Chilometraggio:	<b>67272 km</b>	Numero di porte:	<b>5</b>

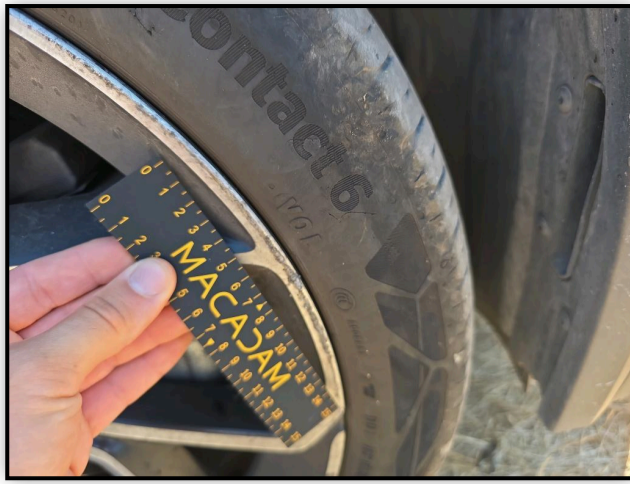
**Cerchio in lega ant. Sx**

Graffiature

Riparare / sostituire (somma forfettaria)

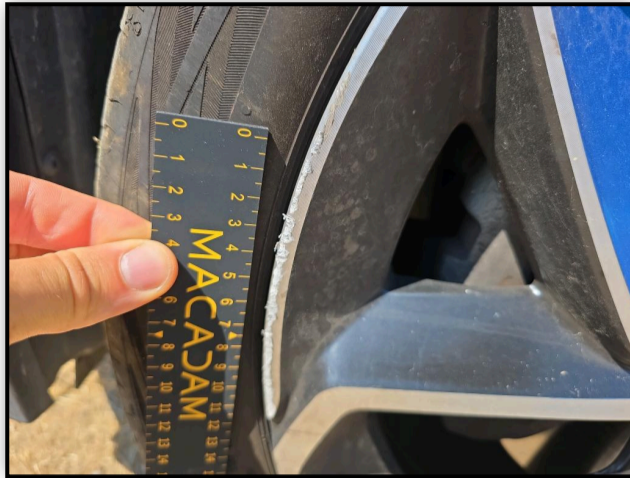
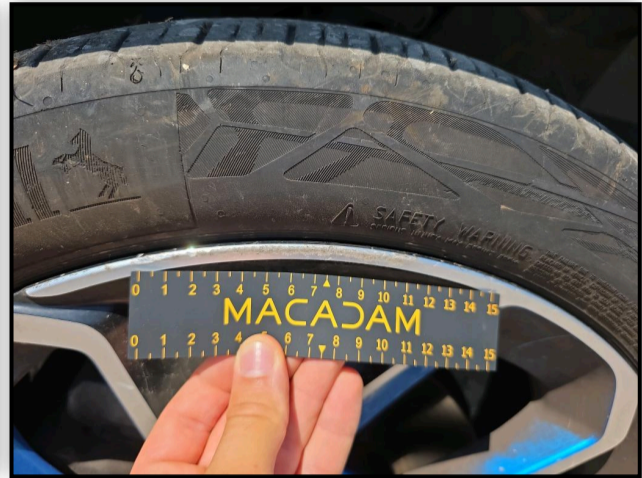
**Cerchio in lega post. Dx**

Graffiature

Riparare / sostituire (somma forfettaria)

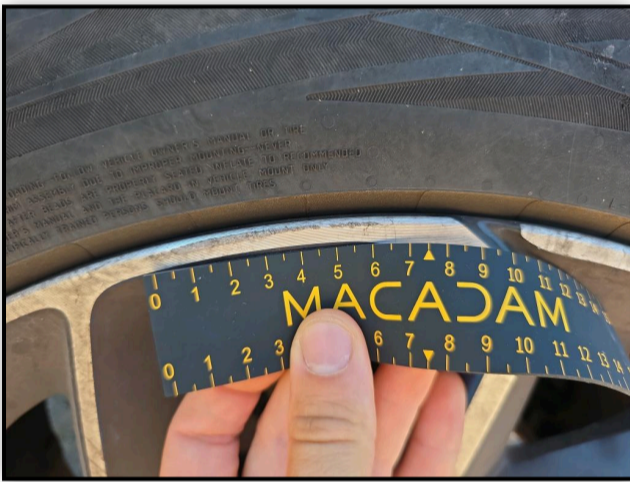
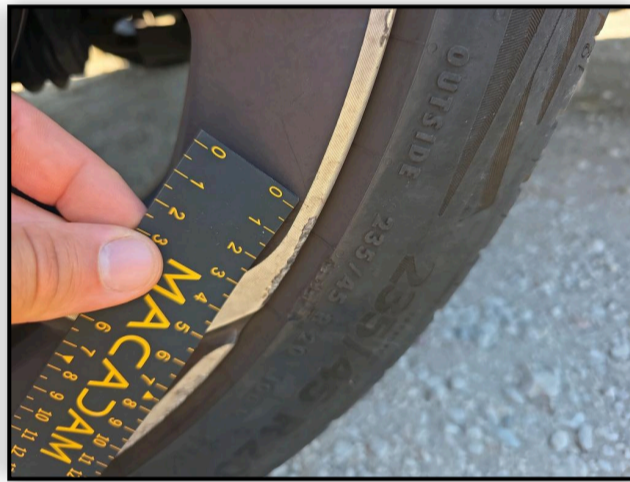
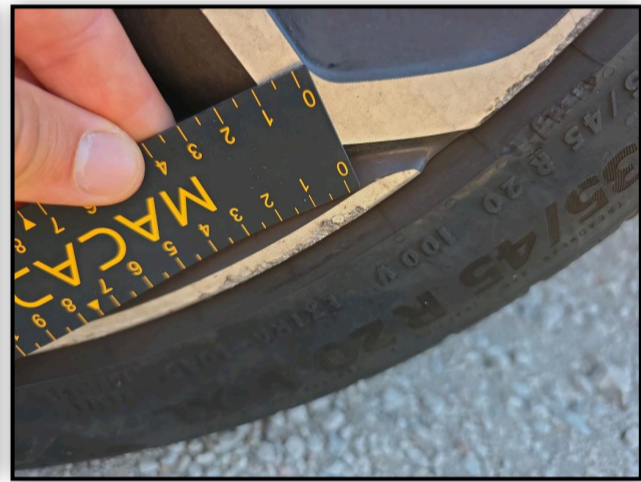
**Cerchio in lega post. Sx**

Graffiature

Riparare / sostituire (somma forfettaria)
