Zustandsbericht

- Protokoll der Fahrzeugbewertung -

Berichts-Nr: 10090134
vom: 20.02.2026

Fahrzeugkategorie:	Personenkraftwagen
Fahrzeugart:	SUV
Hersteller:	Volkswagen
Modell:	T-Roc
HSN / TSN:	0603 / CED
Erstzulassungsdatum:	15.02.2022
Laufleistung:	13.355 km
Nachweis Kilometerstand:	Abgelesen
Farbe:	Pure White
Farbe Dach:	Pure White
Antriebsart:	Frontantrieb
Motorisierung/Kraftstoff:	Benzin
Hubraum:	1.500 ccm
Leistung:	110 kW (150 PS)
Fahrzeuglänge:	
Fahrzeughöhe:	
Fahrzeugbreite:	
Zulässiges Gesamtgewicht:	
Radstand:	
Anzahl Achsen:	2
Zylinder:	4
Schadstoffklasse:	Euro 6
Anzahl Türen:	4
Anzahl Sitze:	5
Getriebe:	Schaltgetriebe 6-Gang
Polsterart:	Stoff
Interieurfarbe:	Titanschwarz-Anthrazit-Rot/Anthrazit/ Anthrazit
Anzahl vorhandene Schlüssel:	2

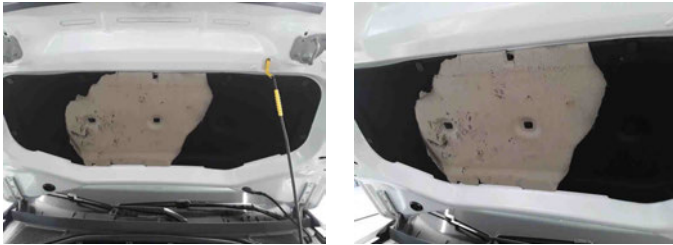
1 - Motorhaube Dämmmatte - Riss - Ersetzen
