## Zustandsbericht

| Berichtsnummer : | 0000000929483-DE926 | | |

#### Kia Sportage (NQ5)(2021->) Spirit 4WD

| Fahrzeug-Ident.-Nr.: | U5YPV81BHNL034602 | Laufleistung abgelesen: | 71737 km |

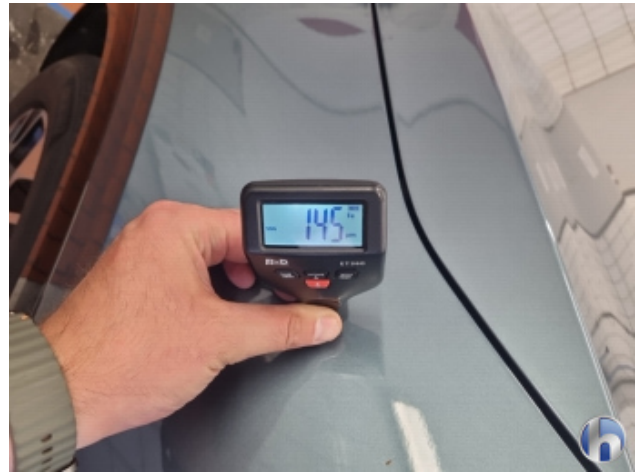
| <b>Karosserie außen</b> | | | |
|---|---|---|---|
| 1. | Kotflügel Vorne - Links | Nachlackiert | Ohne Reparatur |

1. Kotflügel Vorne - Links  
Nachlackiert - Ohne Reparatur

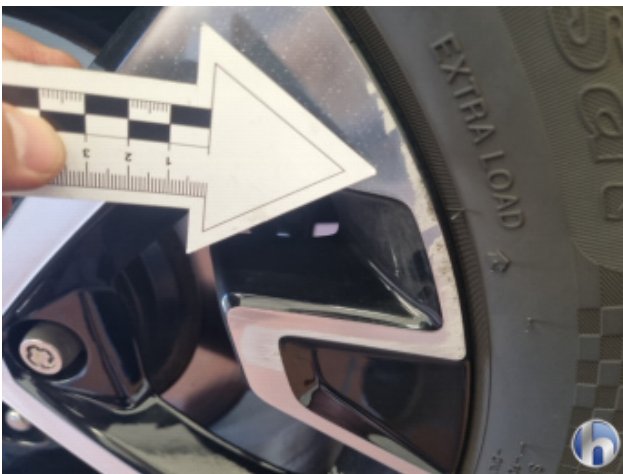
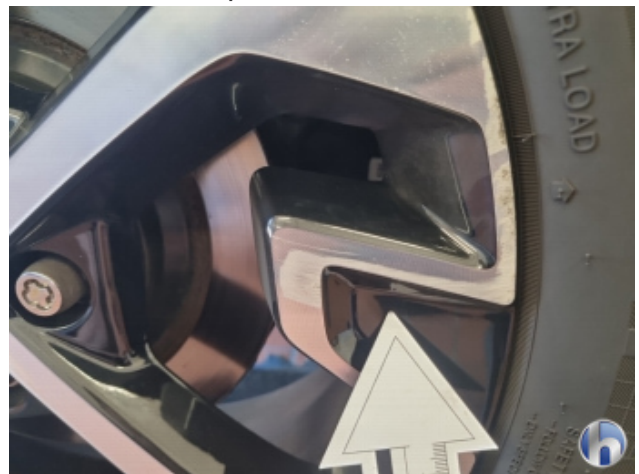
| <b>Karosserie außen</b> | | | |
|---|---|---|---|
| 2. | Felge Hinten - Rechts | Kratzer | Smart Repair |

2. Felge Hinten - Rechts  
Kratzer - Smart Repair
