Zustandsbericht

Protokollnummer: 41948932
Auftrags-Nr / Referenz: 52087519
Besichtigungsdatum: 30.09.2025

Hersteller / Modell	Tesla Model 3 Langstreckenbatt. Allradantrieb Dual Motor Performance		
Kennzeichen		Fahrgestellnummer	LRW3E7EL5NC616287
Erstzulassung	14.09.2022	Laufleistung (abgelesen)	92.698 km
HSN/TSN	1480 / AAS 00290	Kraftstoffart / Zylinder	Elektro / 0
Fahrzeugart	PKW Limousine	Antriebsart	Allradantrieb
Schadstoffklasse	2017/1151;WLTP;reine Elektrofz	Getriebe / Anzahl Gänge	Direktantrieb
Farbe	Weiß Metallic	Besichtigungszustand	ausreichend
Leistung / Hubraum	155 kW / 0 ccm	Nächste HU	09/2025
Wartungsheft / Nachweis	digitaler Nachweis / vollständig	Restlauf bis Service	
Letzte Wartung		Polsterart	Kunstleder
Vorschaden	Keine Feststellbar	Polsterfarbe	Schwarz
Nachlackierung	Feststellbar	zul. Gesamtgewicht	2.232 kg
Dokumente	ZB vorhanden	Anzahl Halter	unbekannt
Schlüssel soll/ist	2/2	Anzahl Sitze / Türen	5 / 4
Vertragsnummer	52087519	Re-Import	Nein

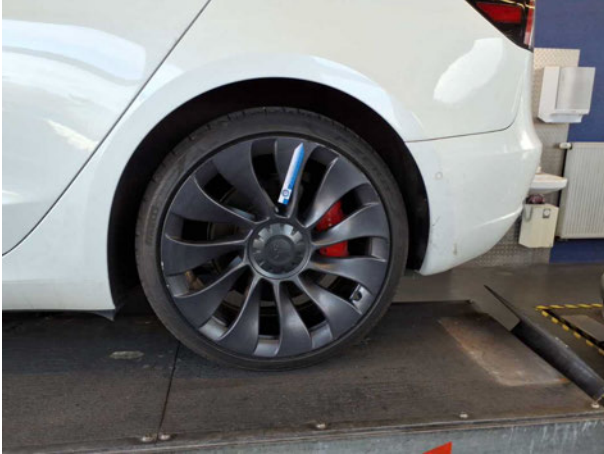
Nr.	Bauteilgruppe	Beschreibung
1	Rad/Reifen	Leichtmetallfelge hinten links - verkratzt / verschürft - erneuern
2	Rad/Reifen	Leichtmetallfelge hinten rechts - verkratzt / verschürft - erneuern
3	Rad/Reifen	Leichtmetallfelge vorn rechts - verkratzt / verschürft - erneuern
4	Stoßfänger hinten	Stoßfänger hinten - Kratzer - lackieren

Beschädigung #1: Rad/Reifen: Leichtmetallfelge hinten links - verkratzt / verschürft - erneuern

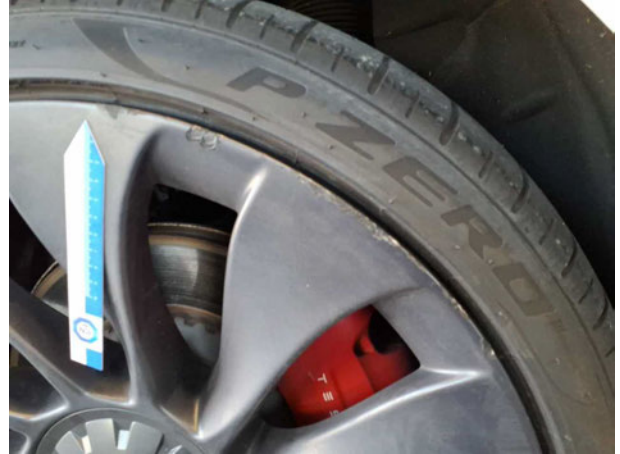
Beschädigung #1: Rad/Reifen: Leichtmetallfelge hinten links - verkratzt / verschürft - erneuern

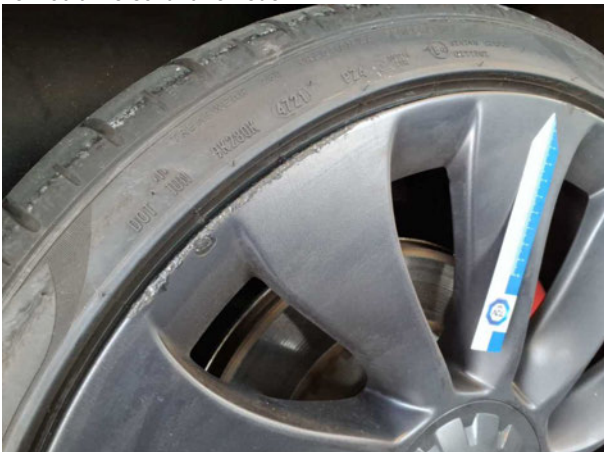
Beschädigung #1: Rad/Reifen: Leichtmetallfelge hinten links - verkratzt / verschürft - erneuern

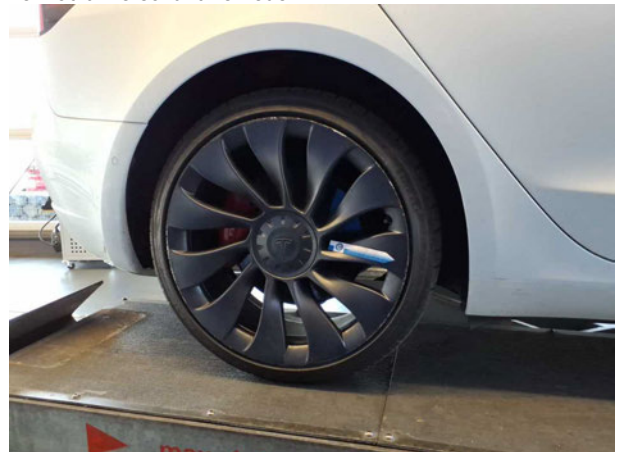
Beschädigung #2: Rad/Reifen: Leichtmetallfelge hinten rechts - verkratzt / verschürft - erneuern

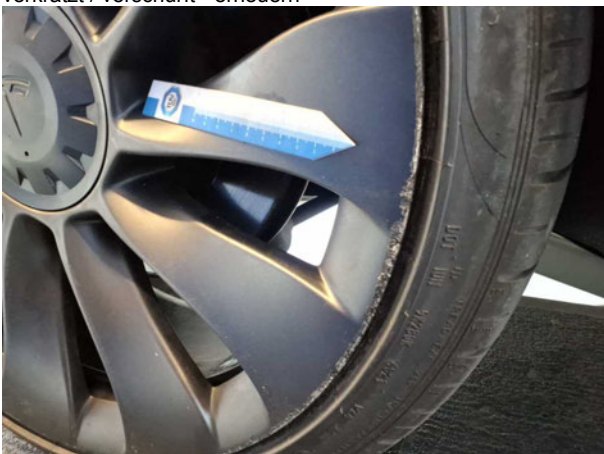
Beschädigung #2: Rad/Reifen: Leichtmetallfelge hinten rechts - verkratzt / verschürft - erneuern

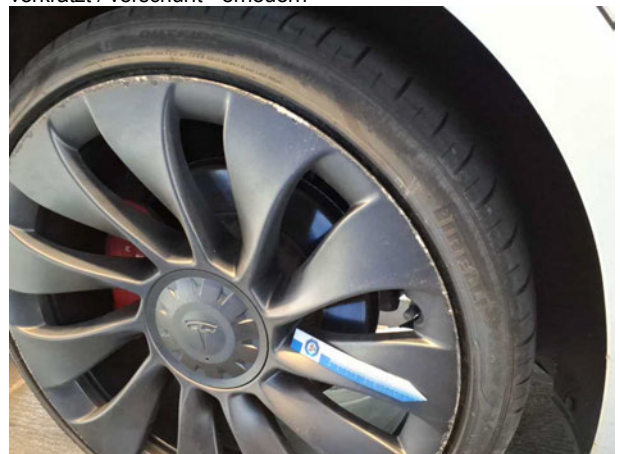
Beschädigung #2: Rad/Reifen: Leichtmetallfelge hinten rechts - verkratzt / verschürft - erneuern

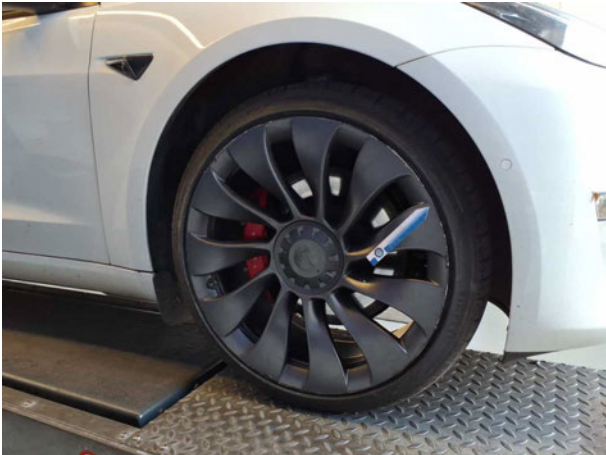
Beschädigung #3: Rad/Reifen: Leichtmetallfelge vorn rechts - verkratzt / verschürft - erneuern

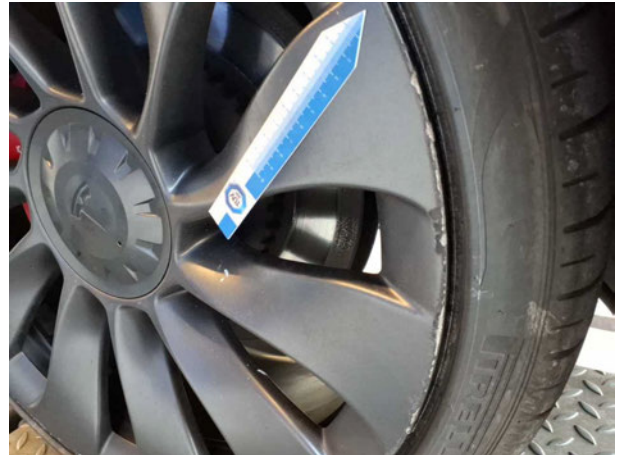
Beschädigung #3: Rad/Reifen: Leichtmetallfelge vorn rechts - verkratzt / verschürft - erneuern

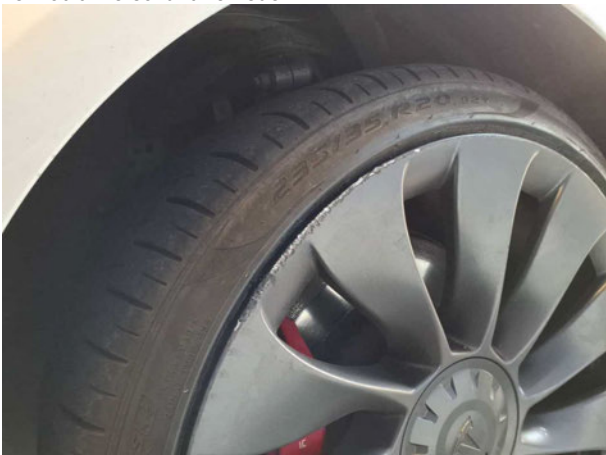
Beschädigung #3: Rad/Reifen: Leichtmetallfelge vorn rechts - verkratzt / verschürft - erneuern

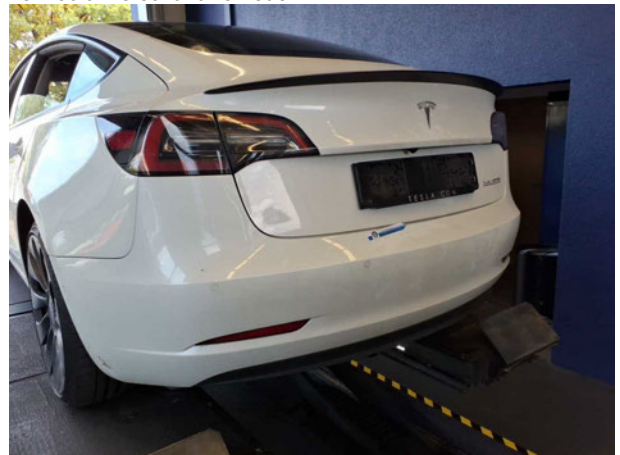
Beschädigung #4: Stossfänger hinten: Stossfänger hinten - Kratzer - lackieren

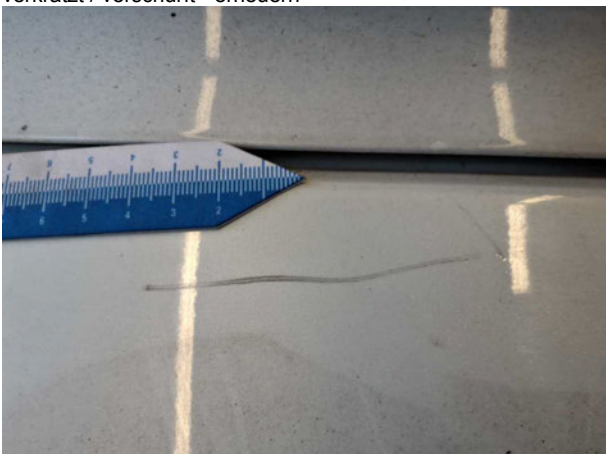
Beschädigung #4: Stossfänger hinten: Stossfänger hinten - Kratzer - lackieren

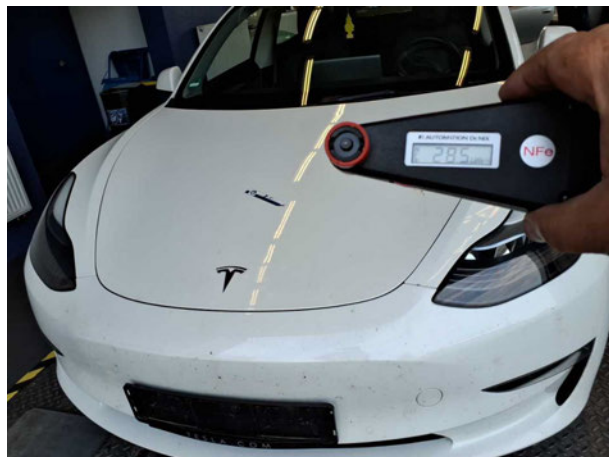
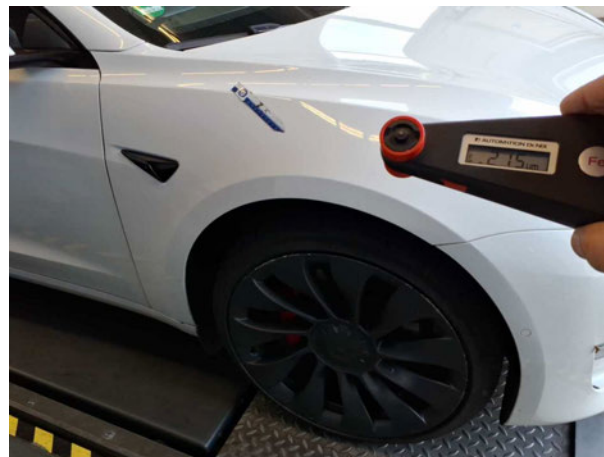
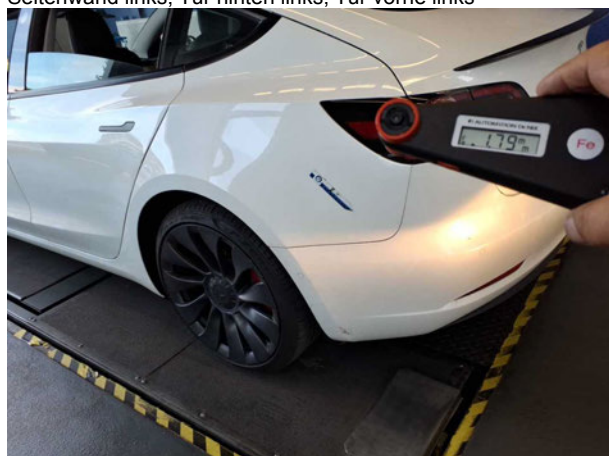
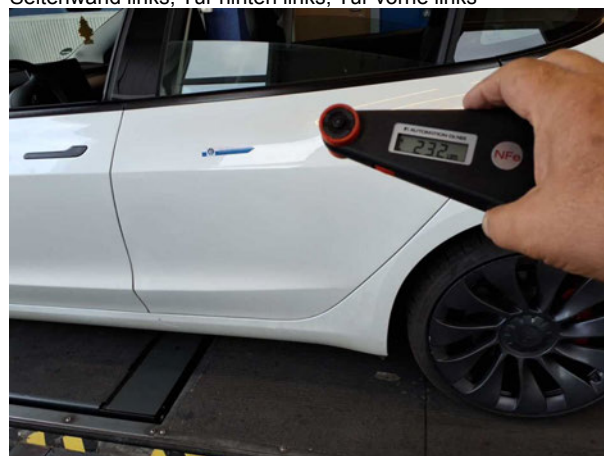
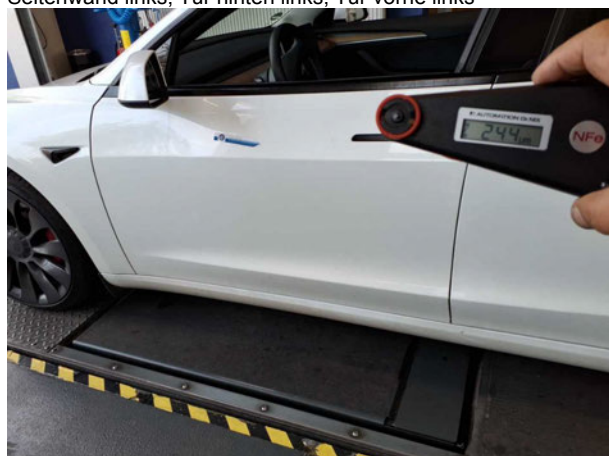
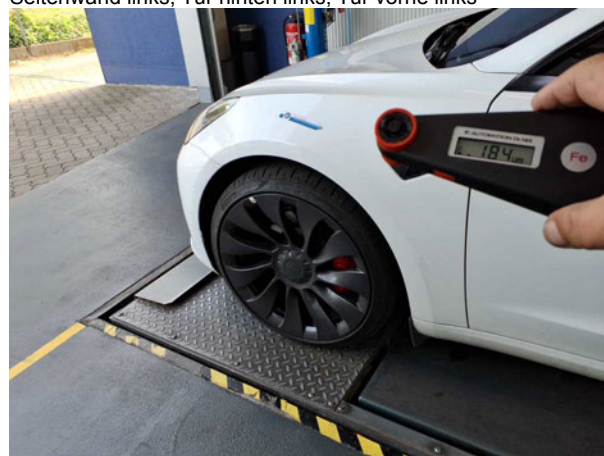
Nr.	Ort	Wertminderung
1	Kotflügel links, Kotflügel rechts, Motorhaube, Seitenwand links, Tür hinten links, Tür vorne links, fachgerecht ausgeführt, Reparaturrechnung nicht vorhanden

Nacklackierung 1: Kotflügel links, Kotflügel rechts, Motorhaube, Seitenwand links, Tür hinten links, Tür vorne links
