# Zustandsbericht

Protokollnummer: 46191055  
Auftrags-Nr / Referenz: 52417765  
Besichtigungsdatum: 18.06.2026

| Hersteller / Modell | Volvo XC60 B4 B Core | | |
| Kennzeichen | SE-SY 149 | Fahrgestellnummer | LYVUZK9V2RB797126 |

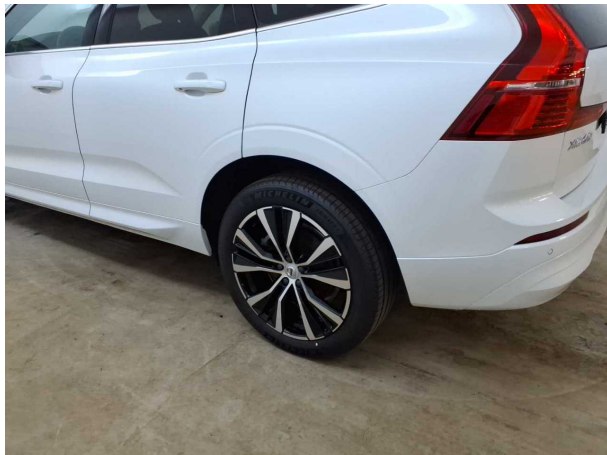
| Nr. | Bauteilgruppe | Beschreibung |
|---|---|---|
| 1 | Rad/Reifen | Leichtmetallfelge hinten links - Kratzer - Wertminderung |

**Beschädigung #1:** Rad/Reifen: Leichtmetallfelge hinten links - Kratzer - Wertminderung

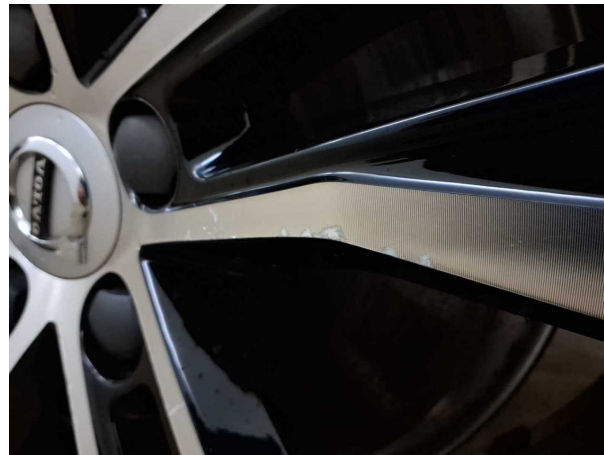
**Beschädigung #1:** Rad/Reifen: Leichtmetallfelge hinten links - Kratzer - Wertminderung

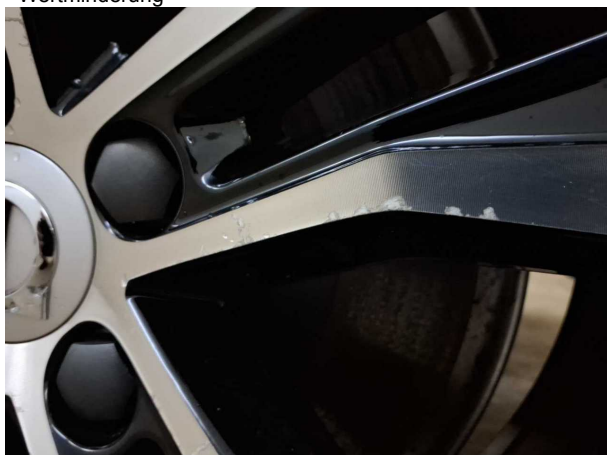
**Beschädigung #1:** Rad/Reifen: Leichtmetallfelge hinten links - Kratzer - Wertminderung

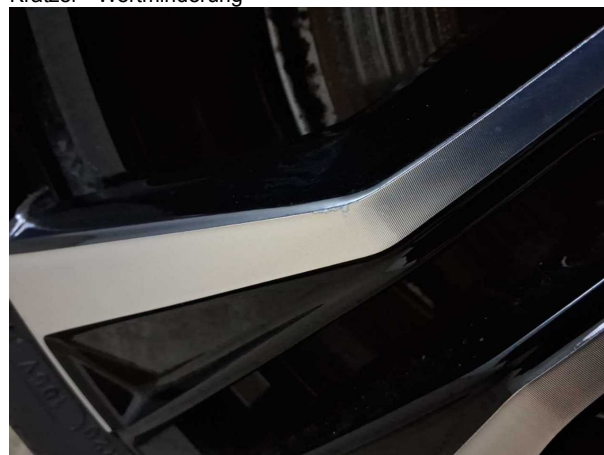
**Beschädigung #1:** Rad/Reifen: Leichtmetallfelge hinten links - Kratzer - Wertminderung

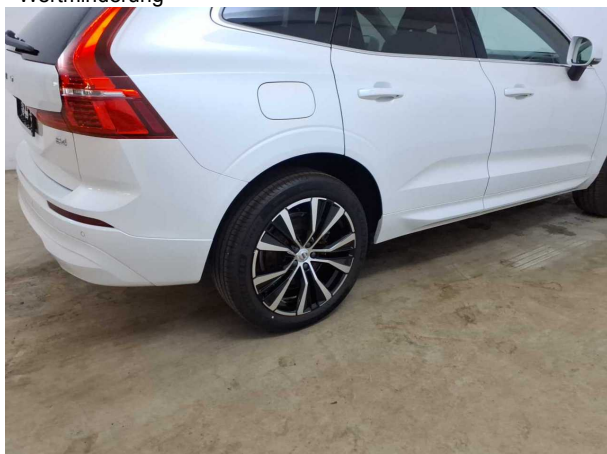
| Nr. | Bauteilgruppe | Beschreibung |
|---|---|---|
| 2 | Rad/Reifen | Leichtmetallfelge hinten rechts - Kratzer - Wertminderung |

**Beschädigung #2:** Rad/Reifen: Leichtmetallfelge hinten rechts - Kratzer - Wertminderung

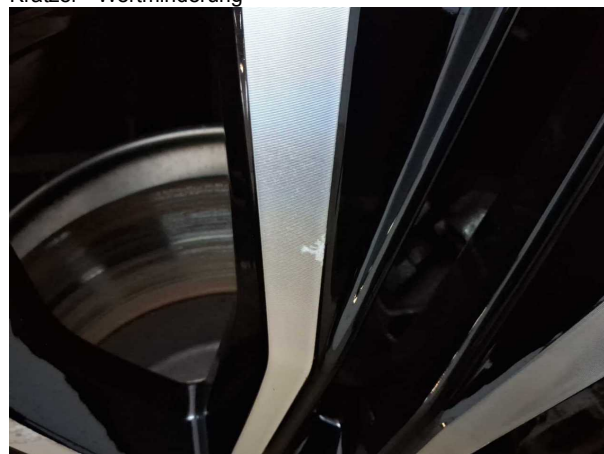
**Beschädigung #2:** Rad/Reifen: Leichtmetallfelge hinten rechts - Kratzer - Wertminderung

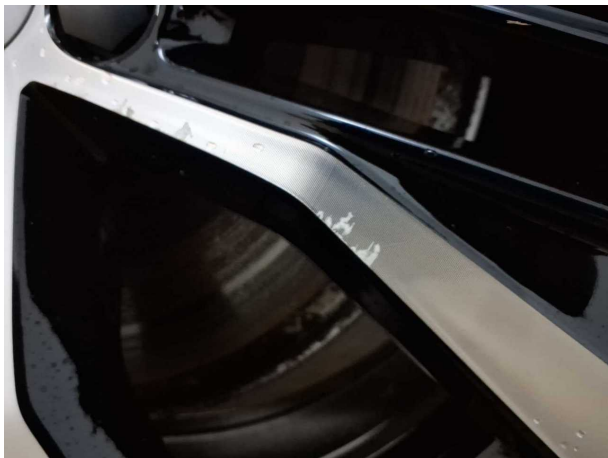
**Beschädigung #2:** Rad/Reifen: Leichtmetallfelge hinten rechts - Kratzer - Wertminderung

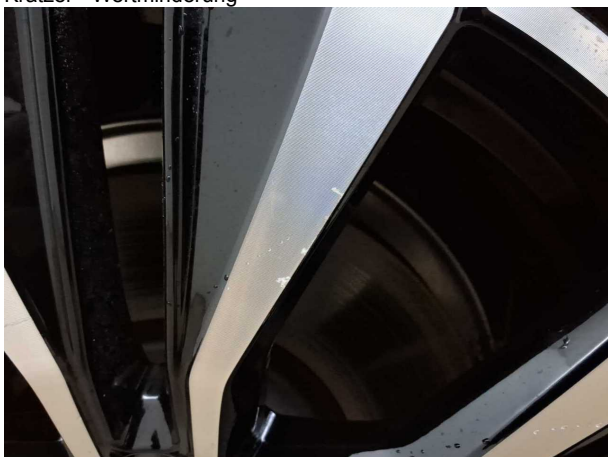
| Nr. | Bauteilgruppe | Beschreibung |
|---|---|---|
| 3 | Rad/Reifen | Leichtmetallfelge vorn links - Kratzer - Wertminderung |

**Beschädigung #3:** Rad/Reifen: Leichtmetallfelge vorn links - Kratzer - Wertminderung

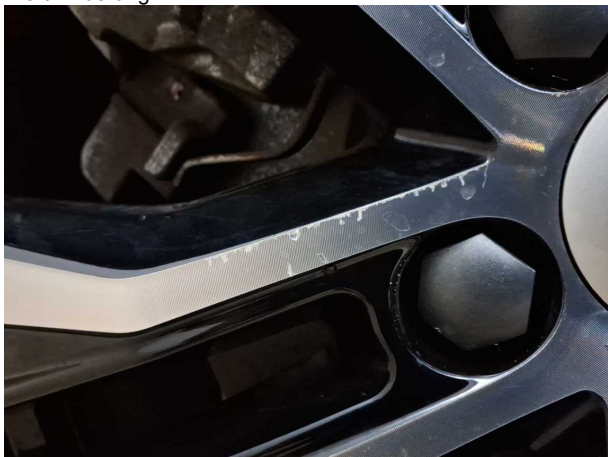
**Beschädigung #3:** Rad/Reifen: Leichtmetallfelge vorn links - Kratzer - Wertminderung

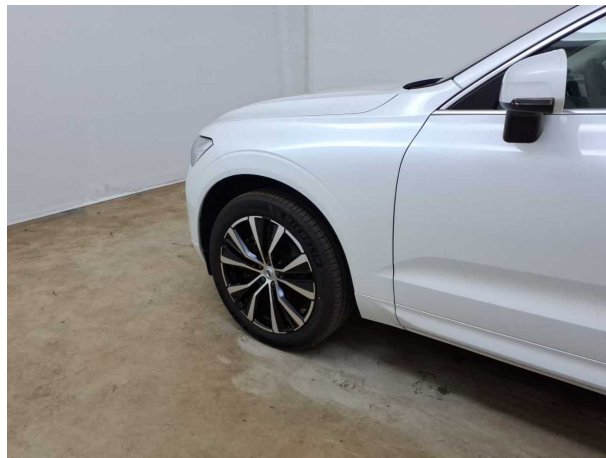
**Beschädigung #3:** Rad/Reifen: Leichtmetallfelge vorn links - Kratzer - Wertminderung

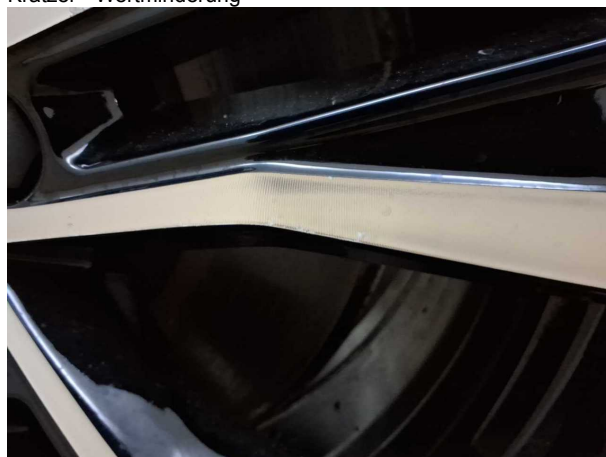
**Beschädigung #3:** Rad/Reifen: Leichtmetallfelge vorn links - Kratzer - Wertminderung

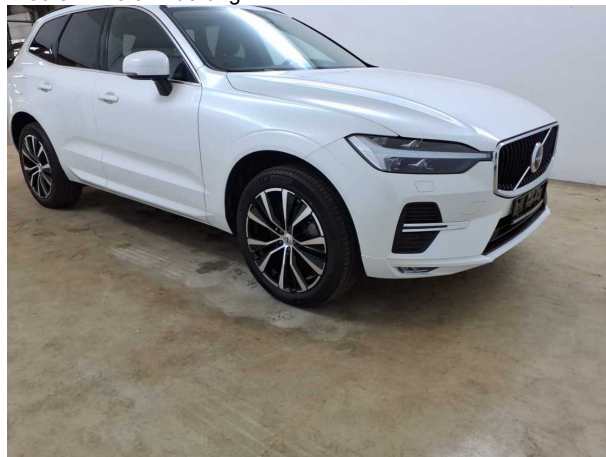
| Nr. | Bauteilgruppe | Beschreibung |
|---|---|---|
| 4 | Rad/Reifen | Leichtmetallfelge vorn rechts - Kratzer - Wertminderung |

**Beschädigung #4:** Rad/Reifen: Leichtmetallfelge vorn rechts - Kratzer - Wertminderung

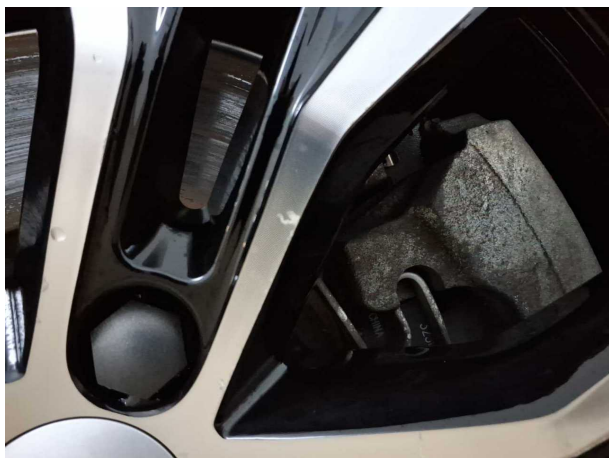
**Beschädigung #4:** Rad/Reifen: Leichtmetallfelge vorn rechts - Kratz...  
Wertminderung

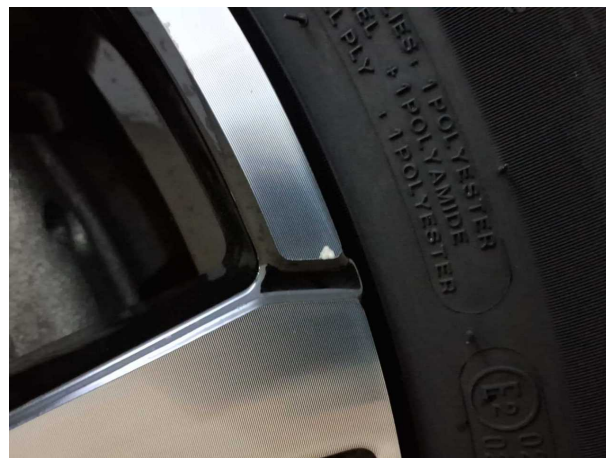
**Beschädigung #4:** Rad/Reifen: Leichtmetallfelge vorn rechts -  
Kratzer - Wertminderung

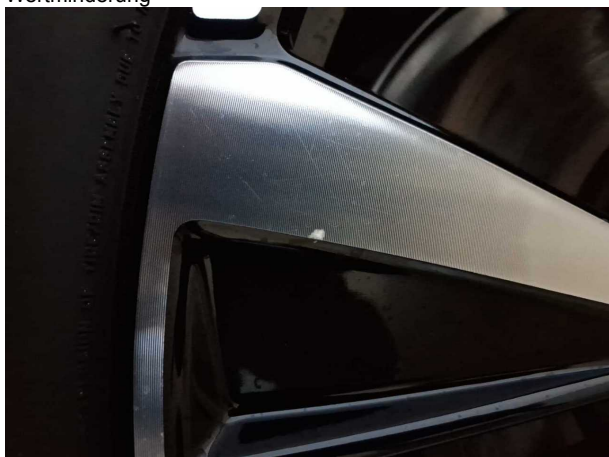
**Beschädigung #4:** Rad/Reifen: Leichtmetallfelge vorn rechts - Kratz...  
Wertminderung

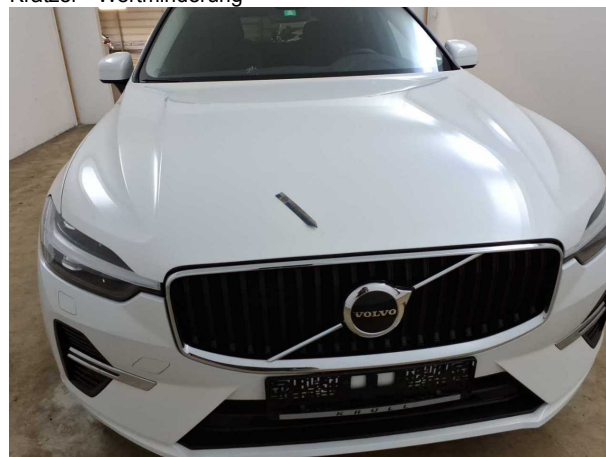
| Nr. | Bauteilgruppe | Beschreibung |
|---|---|---|
| 5 | Motorhaube | Motorhaube - Kratzer - lackieren |

**Beschädigung #5:** Motorhaube: Motorhaube - Kratzer - lackieren

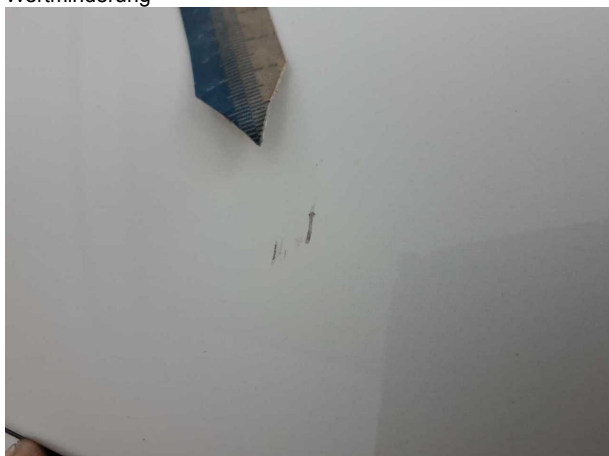
**Beschädigung #5:** Motorhaube: Motorhaube - Kratzer - lackieren

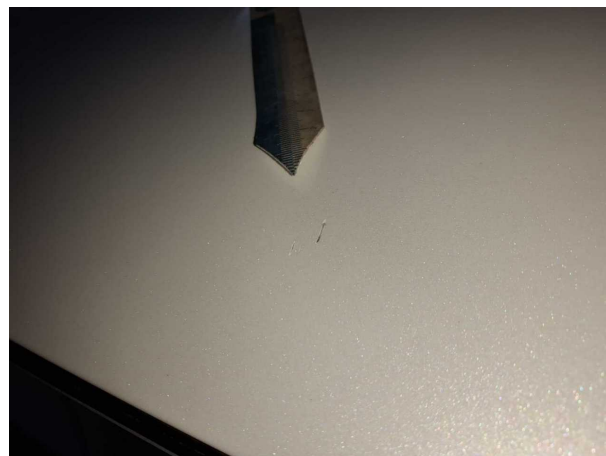
**Beschädigung #5:** Motorhaube: Motorhaube - Kratzer - lackieren
