**» Übersicht**

**Auftrags-Nr:** 1002291643  
**Besichtigt am:** 13.02.2026 12:53  
**Berichts-Nr:** 10044319  
**FIN:** WAUZZZF48PA021384

# Zustandsbericht

Berichts-Nr: 10044319  
 vom: 13.02.2026

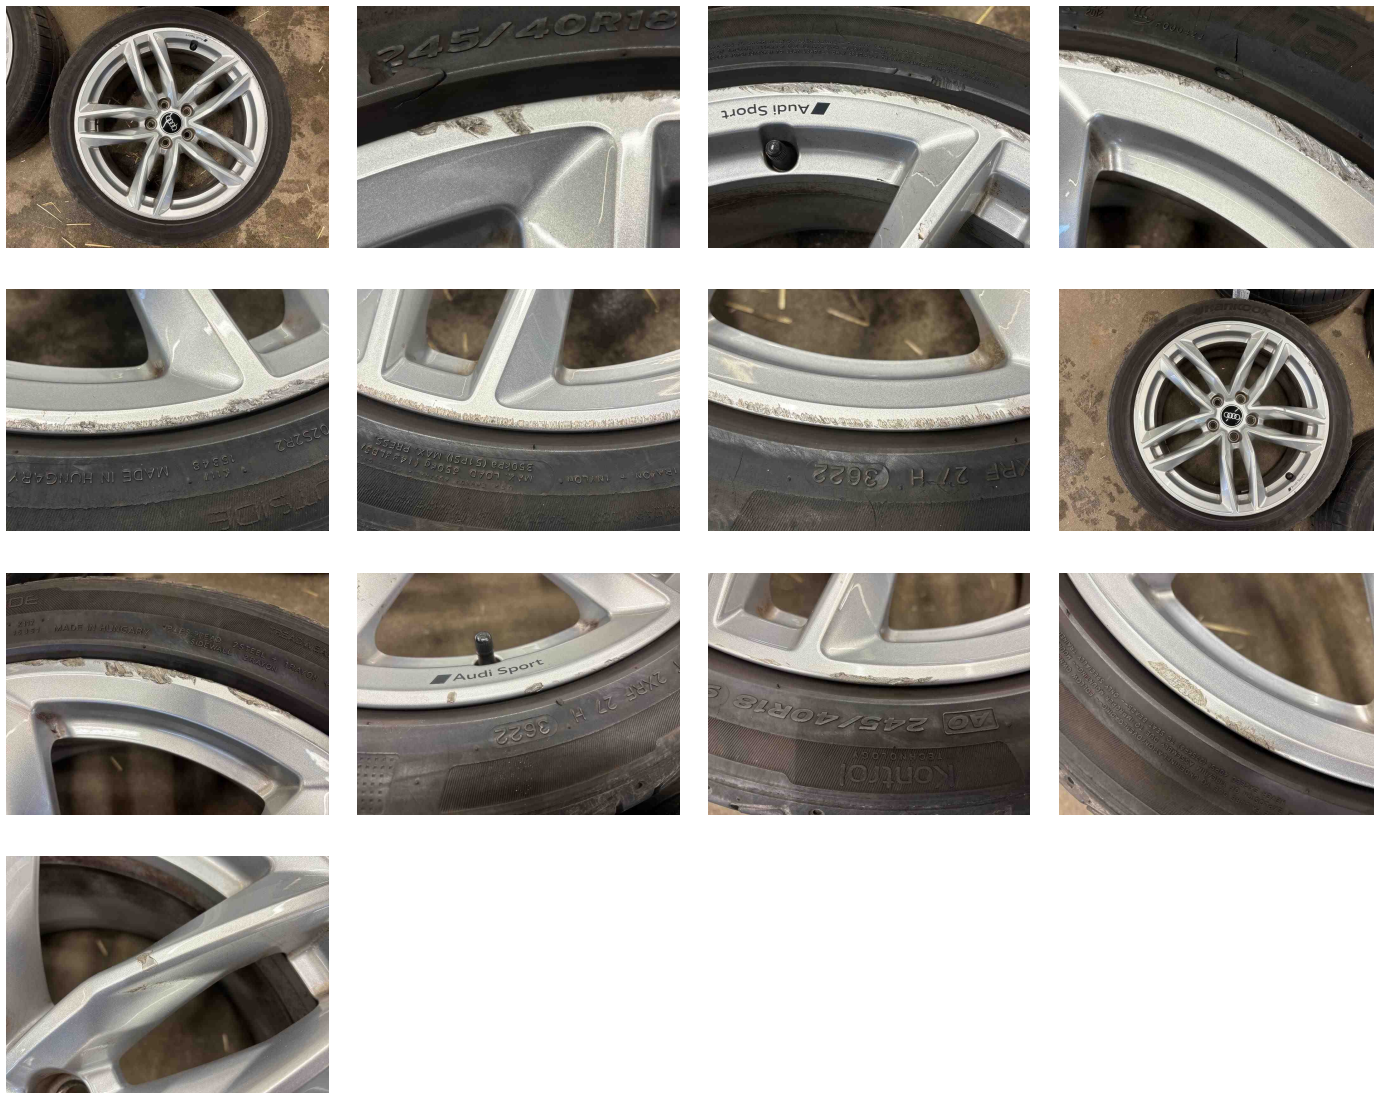
| Nr | Bauteil | Schadensbeschreibung | Reparaturempfehlung |
|---|---|---|---|
| 1 | Zusätzliche Felge(n) | Deformiert | Ersetzen<br>Sicherheitsrelevanter Schaden |

1 - Zusätzliche Felge(n) - Deformiert - Ersetzen  
 Sicherheitsrelevanter Schaden
