SKODA
NX
ACDTRBX0
NFD7FD7CW0024BVL0N1B0A
OCTAVIA
IP-MQB37WZ_A0_0581-TMB-1
AT-5Q0_0V_0306_000-TMB-1
08-5Kx-715W_NX_DTRB_FD7_0_A_1_5-000
RL-DQ200_7F_20_001-WWW-1
PR-VW_00202_00_000-WWW-1

TMBJG8NXXNY009088
08.07.2021

Zustandsbericht / Minderwertgutachten

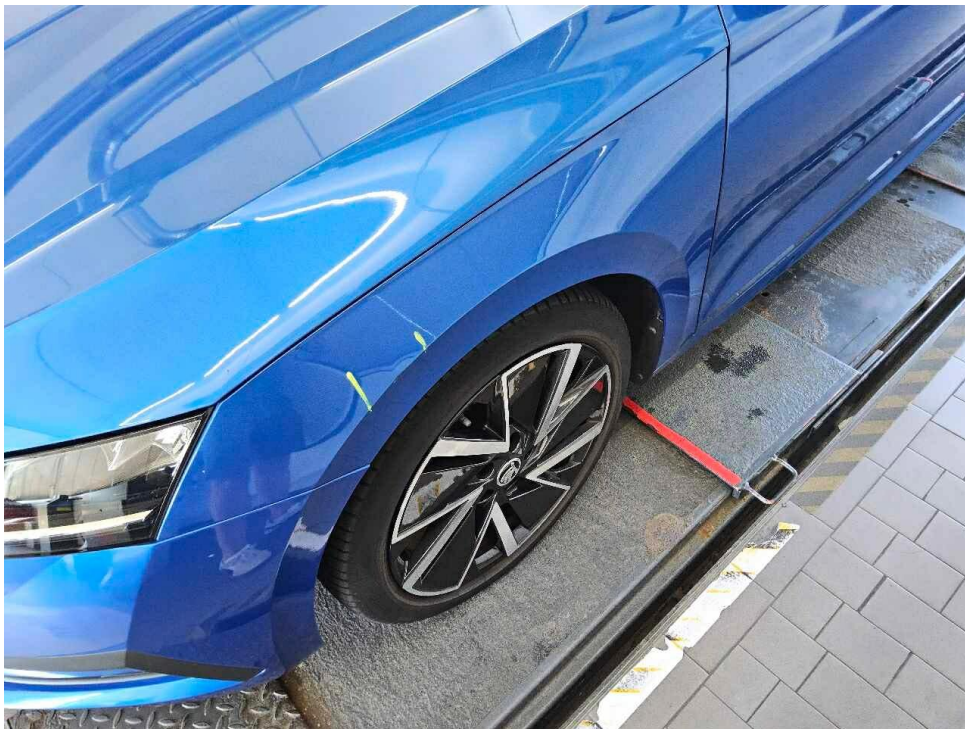
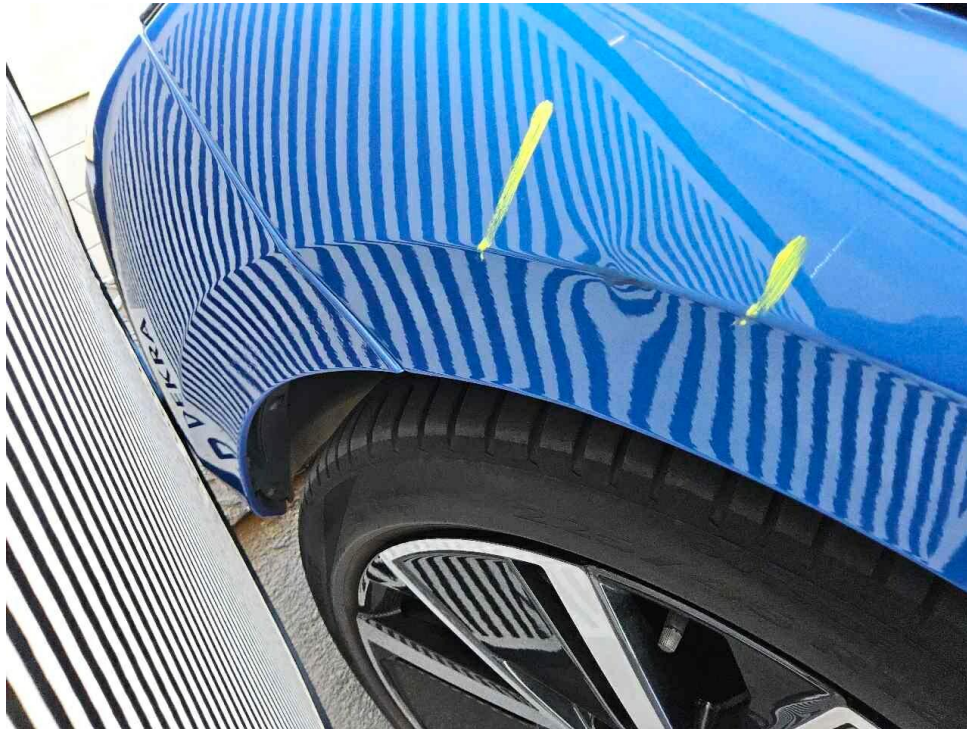
Bild 14 : Kotflügel vorne links, eingedellt, instandsetzen und lackieren mit Lackaufbau

Bild 15 : Kotflügel vorne links, eingedellt, instandsetzen und lackieren mit Lackaufbau

1. Tyrefit abgelaufen, erneuern (Bild 37)
2. Stoßfänger vorne rechts verschrammt, instandsetzen (Bild 27, 28, 29, 30, 31)
3. Steinschlag mit Rissbildung in der Windschutzscheibe, erneuern (Bild 25, 26)
4. Sitzflächenbezug hinten links gerissen, erneuern (Bild 16, 17)
5. Seitenschweller links, deformiert, instandsetzen und lackieren mit Lackaufbau (Bild 34, 35, 36)
6. Kotflügel vorne links, eingedellt, instandsetzen und lackieren mit Lackaufbau (Bild 14, 15)

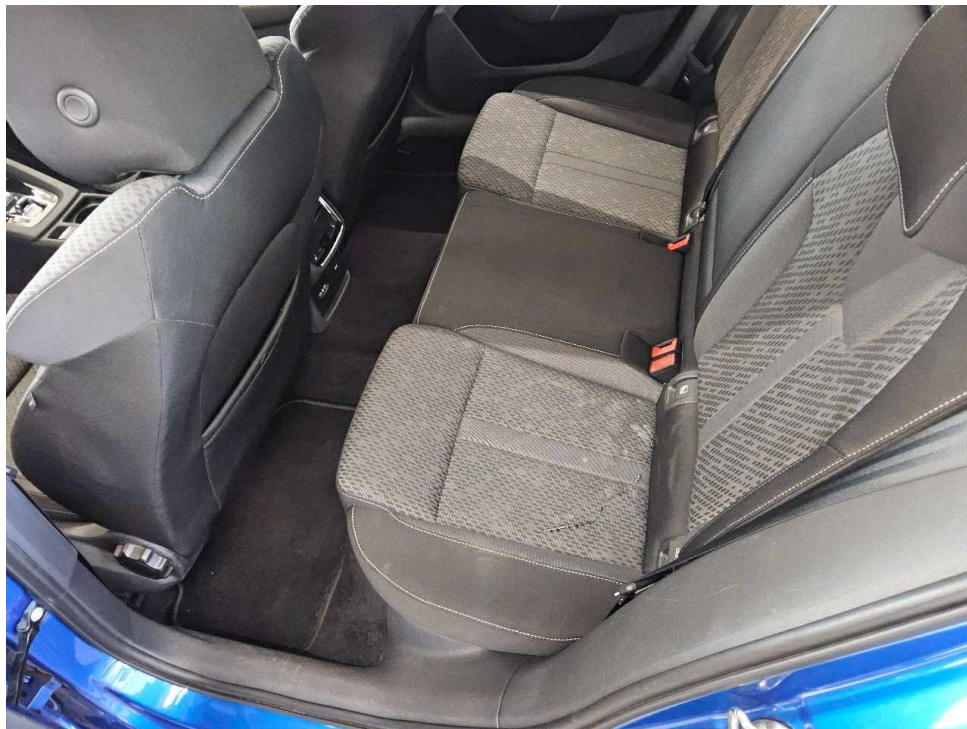
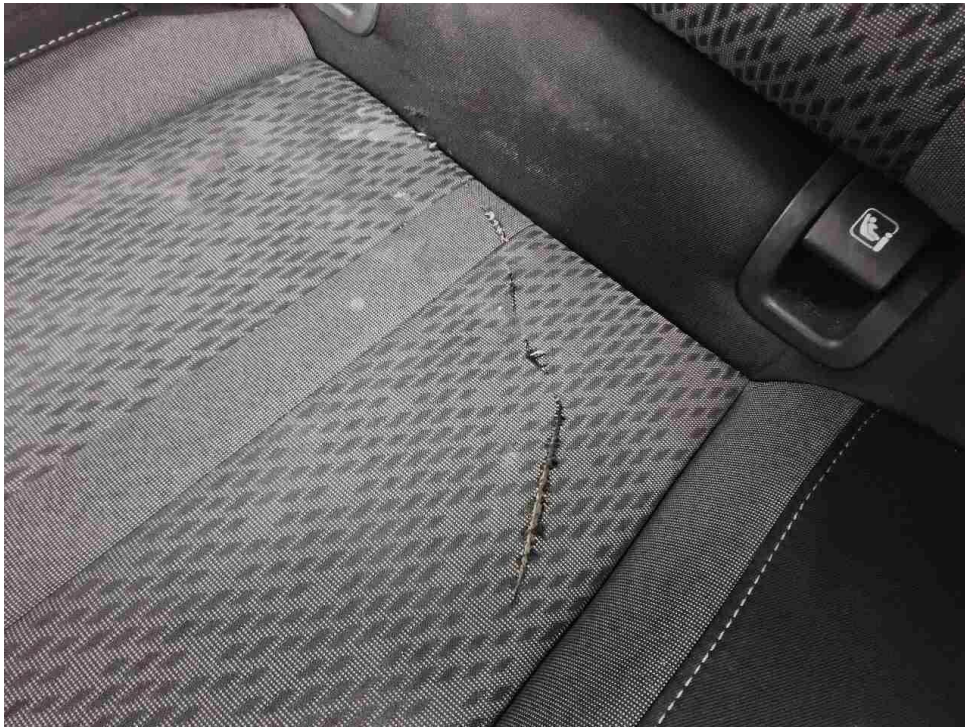
Bild 16 : Sitzflächenbezug hinten links gerissen

Bild 17 : Sitzflächenbezug hinten links gerissen

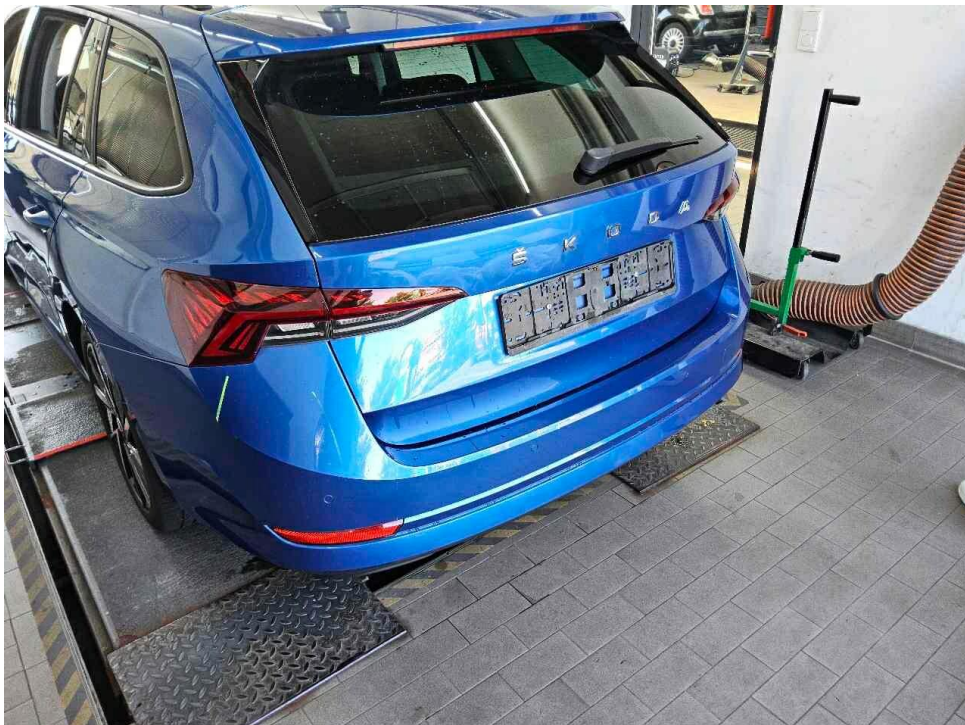
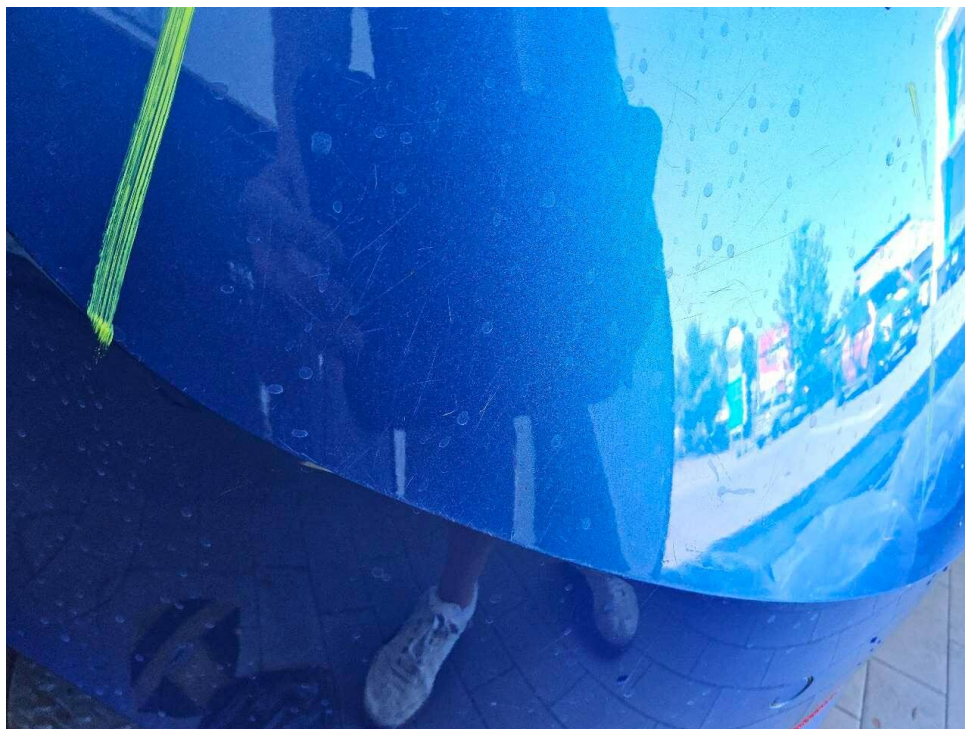
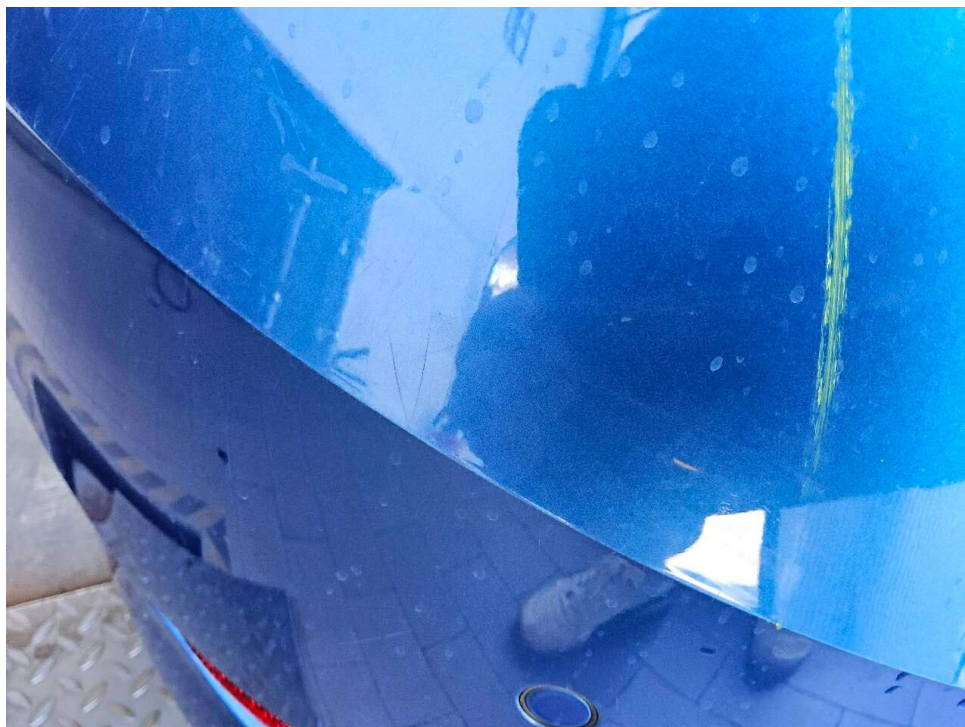
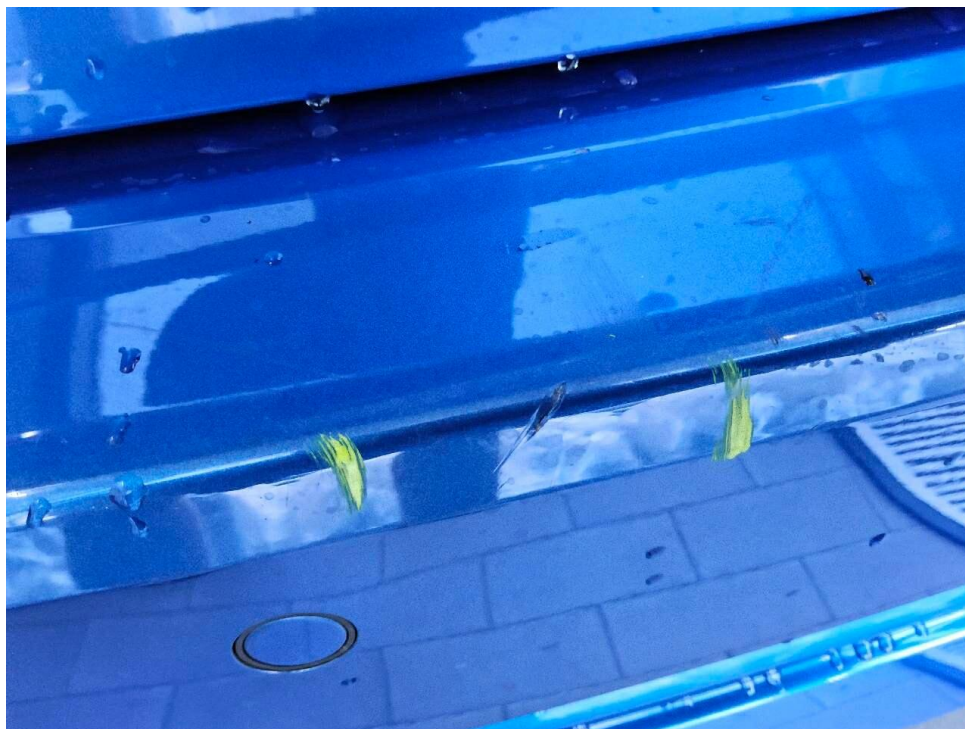
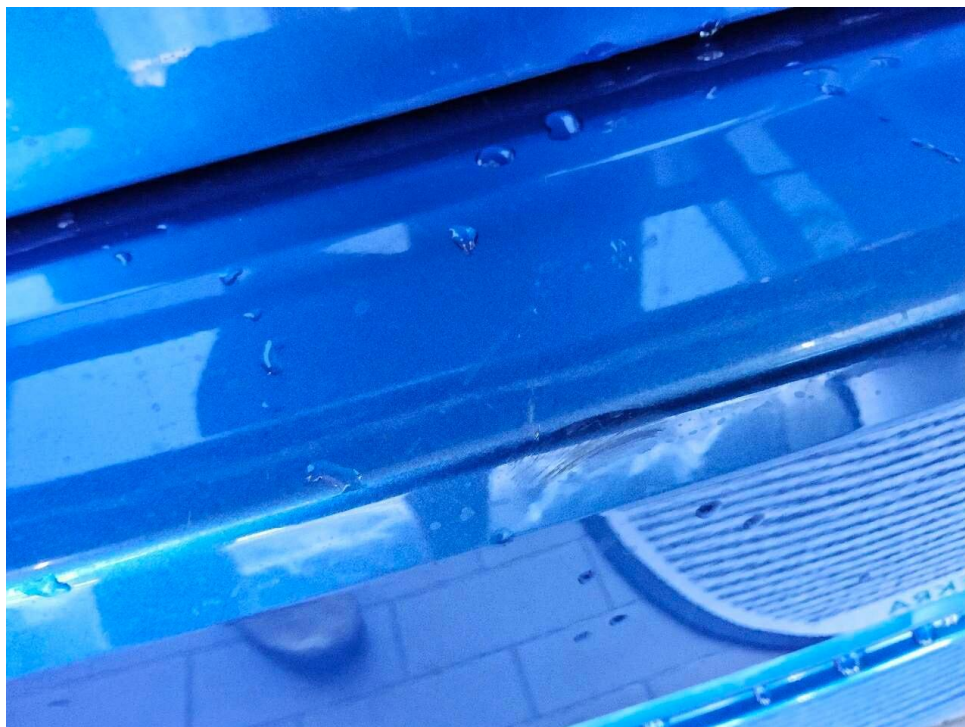
Bild 18 : Stoßfänger hinten Lackierung, verschrammt, lackieren

Bild 19 : Stoßfänger hinten Lackierung, verschrammt, lackieren

Bild 20 : Stoßfänger hinten Lackierung, verschrammt, lackieren

Bild 21 : Stoßfänger hinten Lackierung, verschrammt, lackieren

Bild 22 : Stoßfänger hinten Lackierung, verschrammt, lackieren

7. Stoßfänger hinten Lackierung,
verschrammt, lackieren (Bild 18, 19,
20, 21, 22)
8. Dach, eingedellt, drücken (Bild 23, 24)

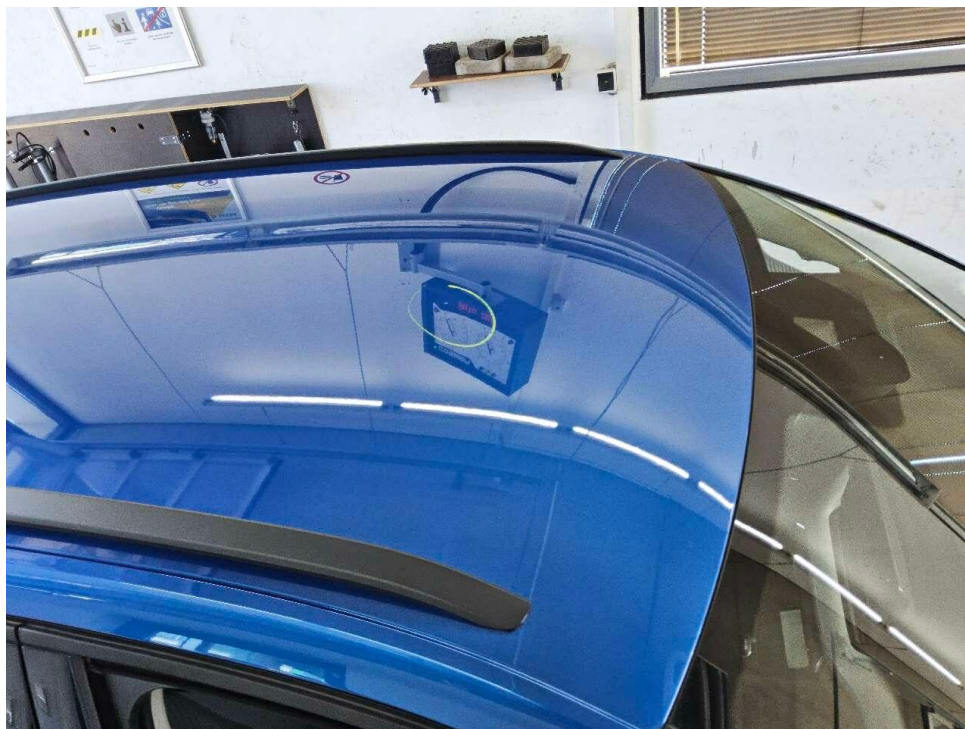
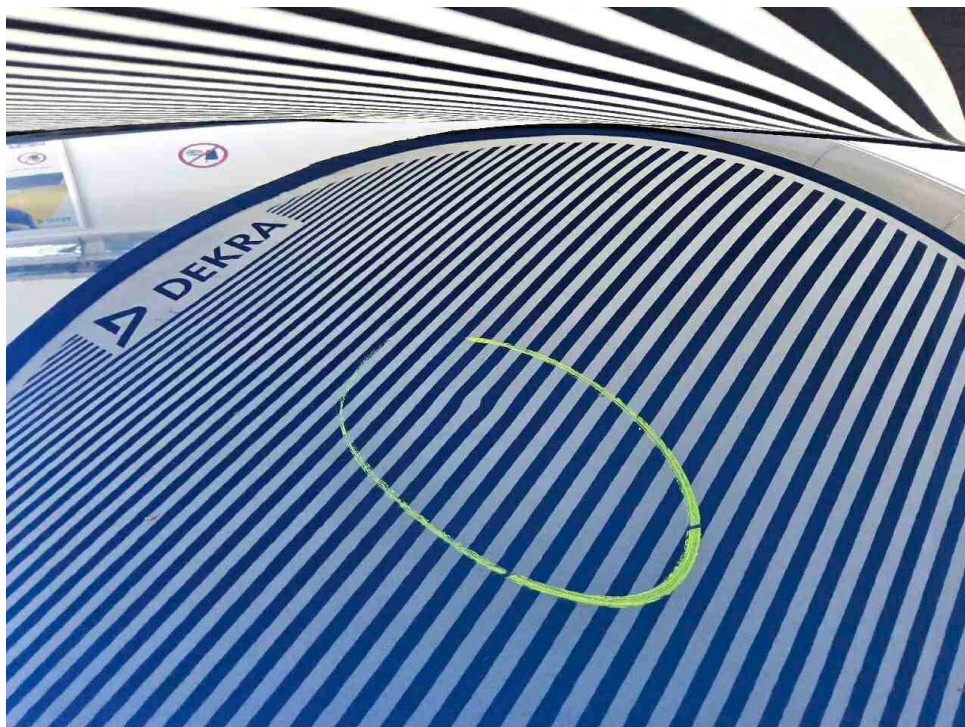
Bild 23 : Dach, eingedellt, drücken

Bild 24 : Dach, eingedellt, drücken

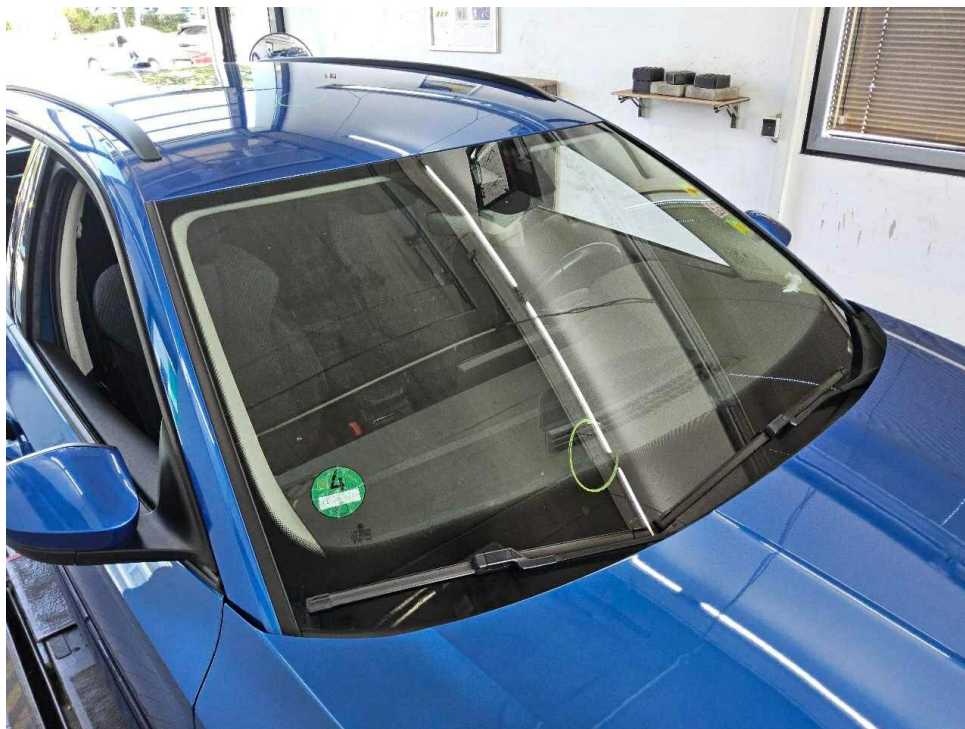
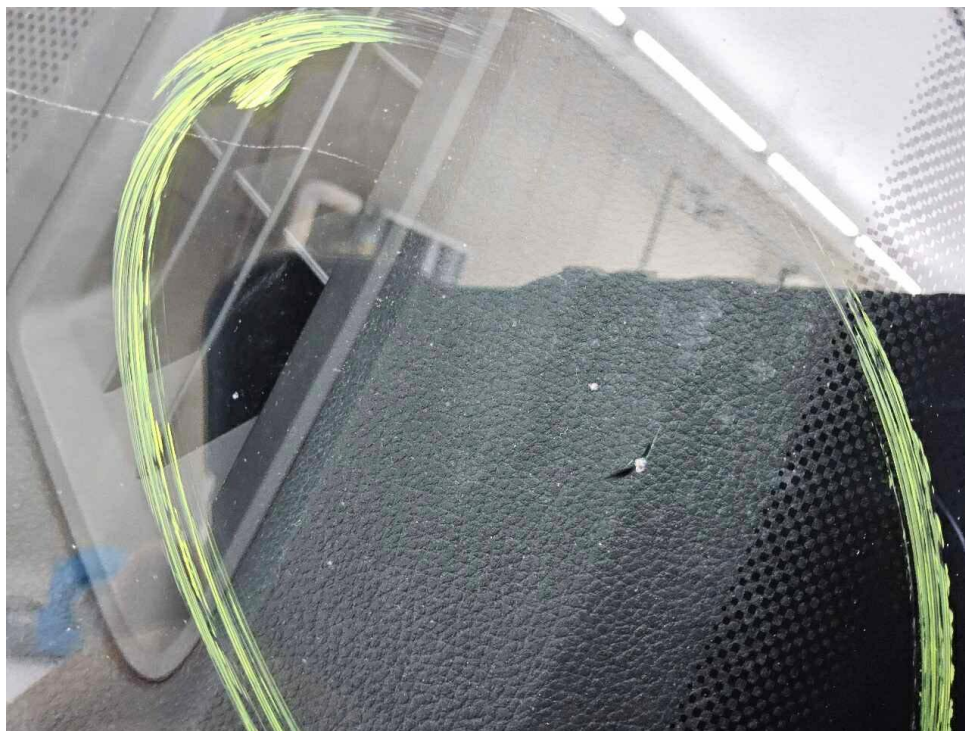
Bild 25 : Steinschlag mit Rissbildung in der Windschutzscheibe

Bild 26 : Steinschlag mit Rissbildung in der Windschutzscheibe

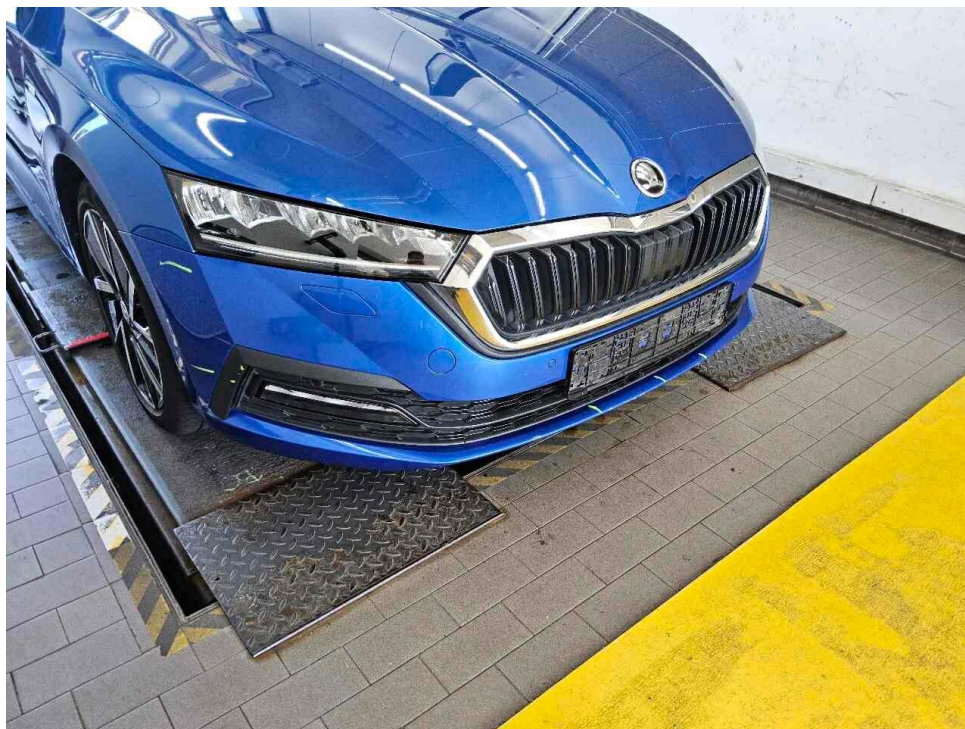
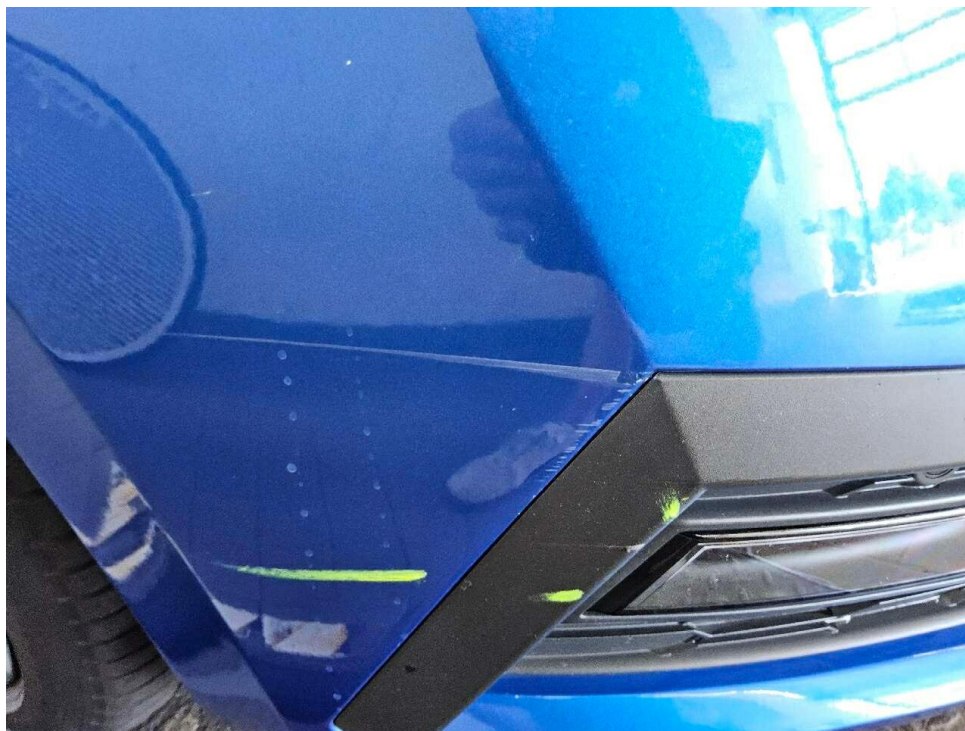
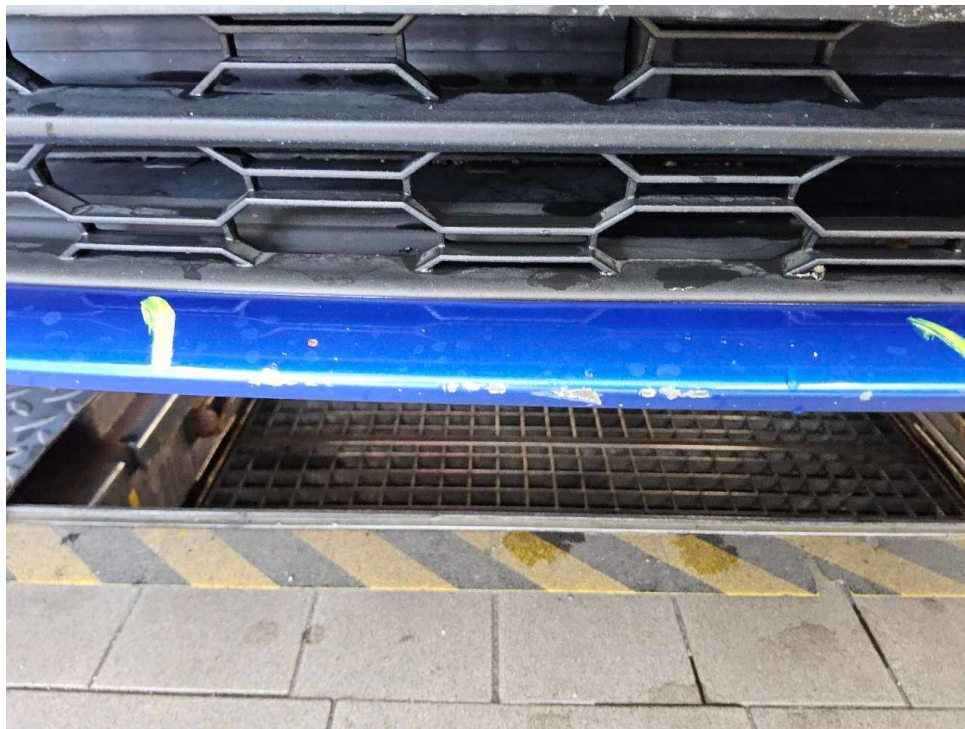
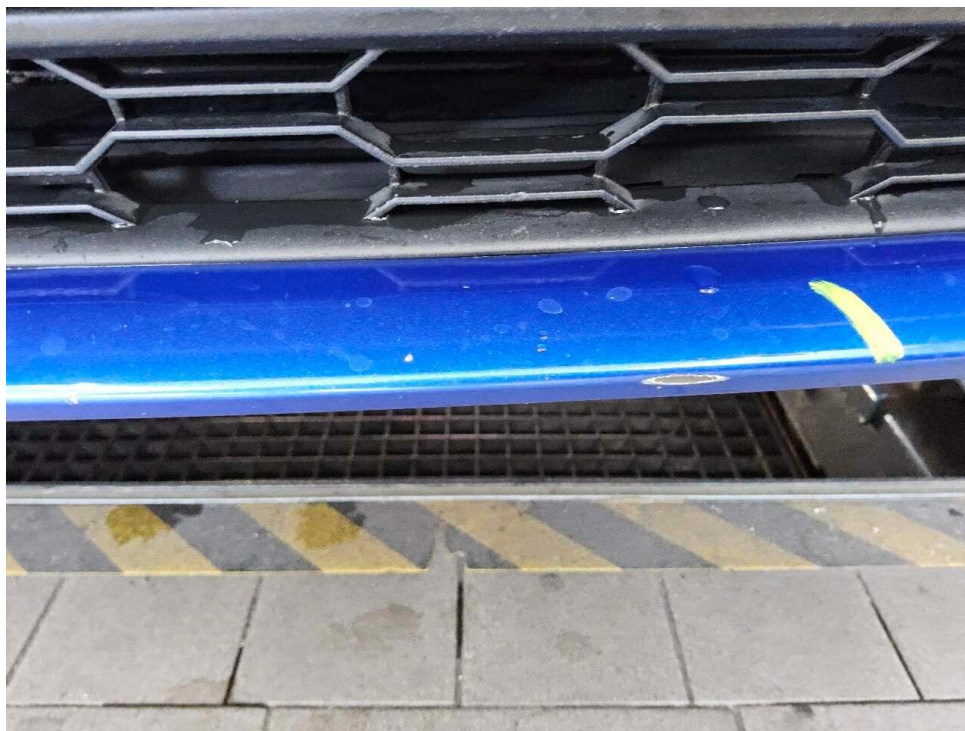
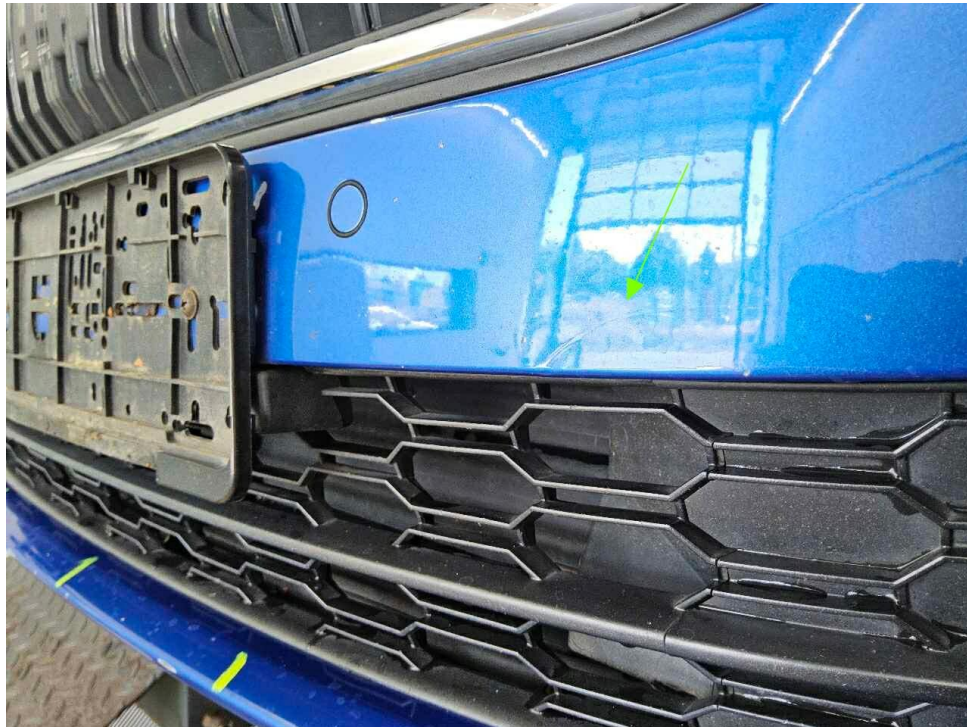
Bild 27 : Stoßfänger vorne rechts verschrammt

Bild 28 : Stoßfänger vorne rechts verschrammt

Bild 29 : Stoßfänger vorne rechts verschrammt

Bild 30 : Stoßfänger vorne rechts verschrammt

Bild 31 : Stoßfänger vorne rechts verschrammt

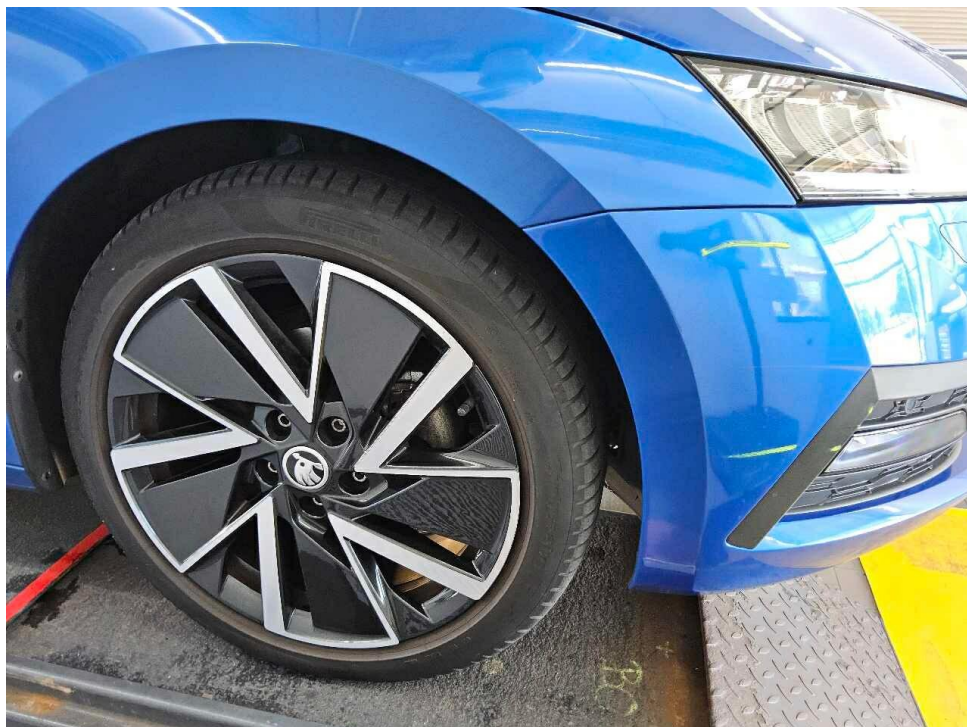
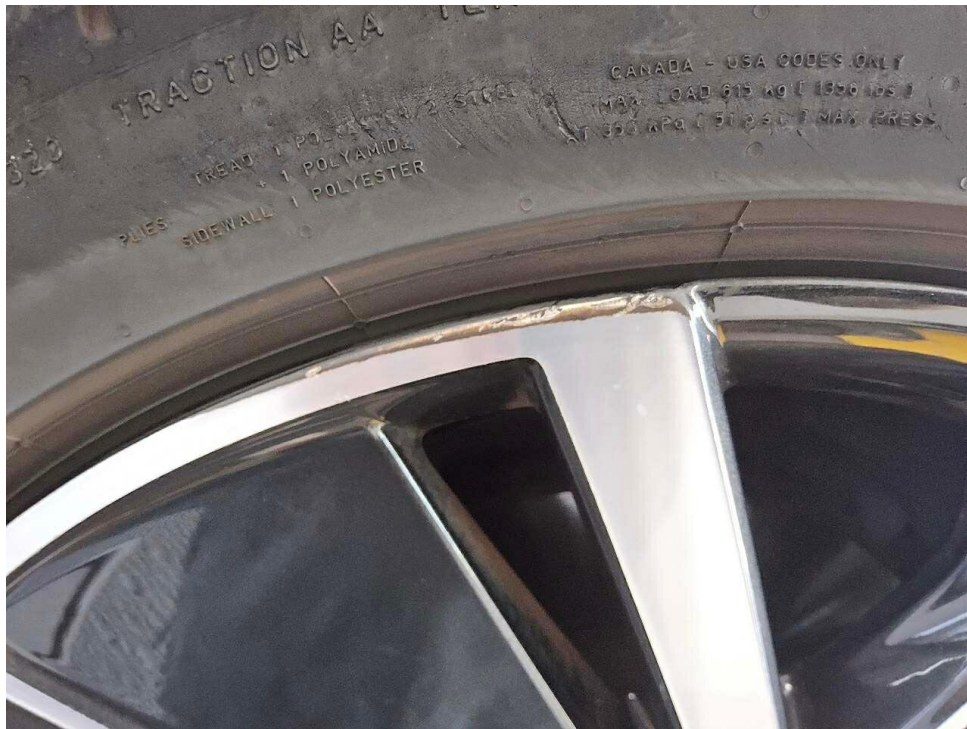
Bild 32 : Felge vorne rechts, verschrammt, Gebrauchsspur

Bild 33 : Felge vorne rechts, verschrammt, Gebrauchsspur

Felge vorne rechts, verschrammt,
Gebrauchsspur (Bild 32, 33)

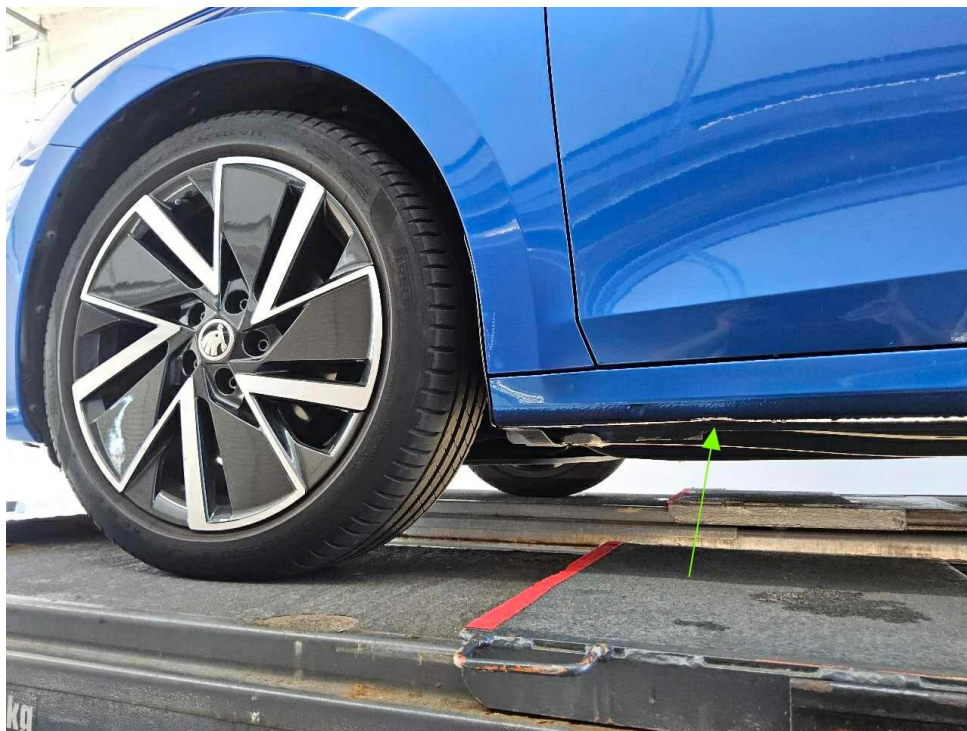
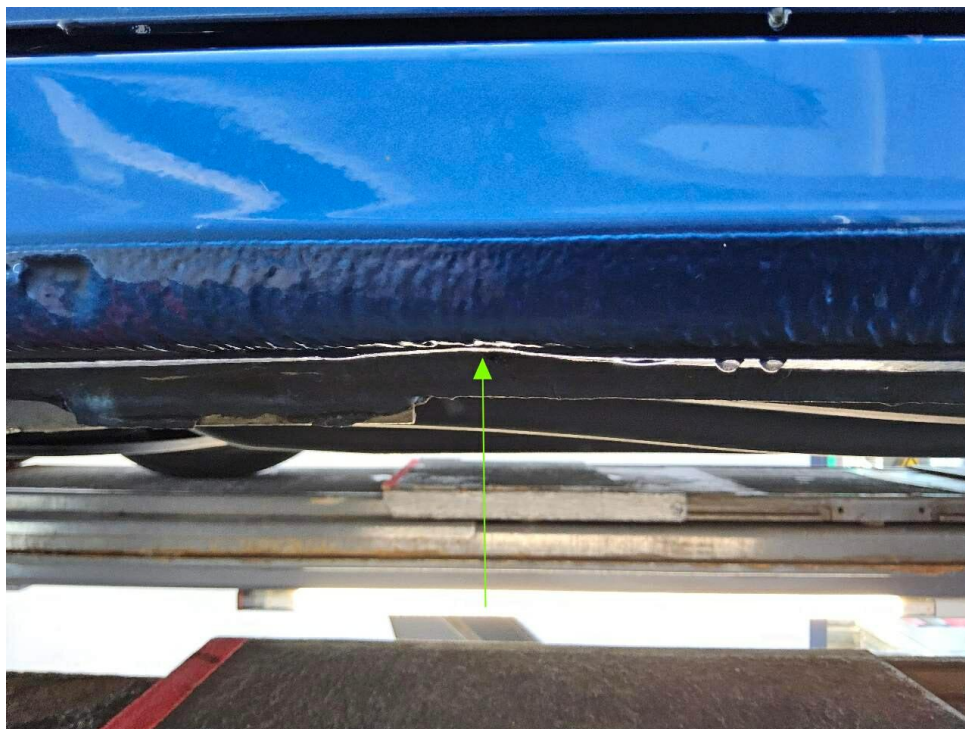
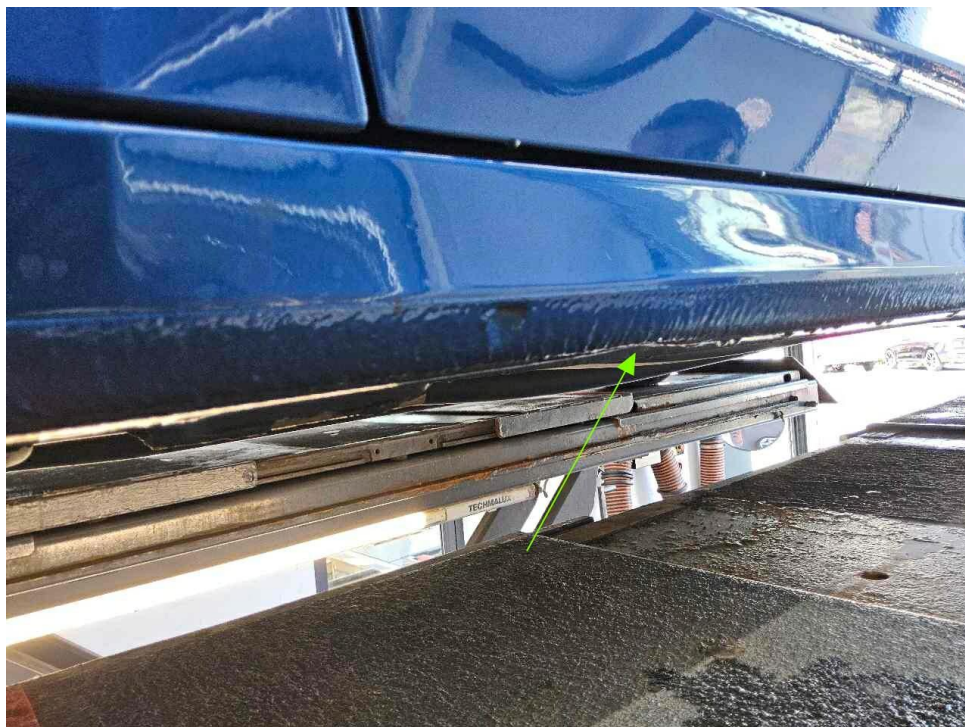
Bild 34 : Seitenschweller links, deformiert, instandsetzen und lackieren mit Lackaufbau

Bild 35 : Seitenschweller links, deformiert, instandsetzen und lackieren mit Lackaufbau

Bild 36 : Seitenschweller links, deformiert, instandsetzen und lackieren mit Lackaufbau

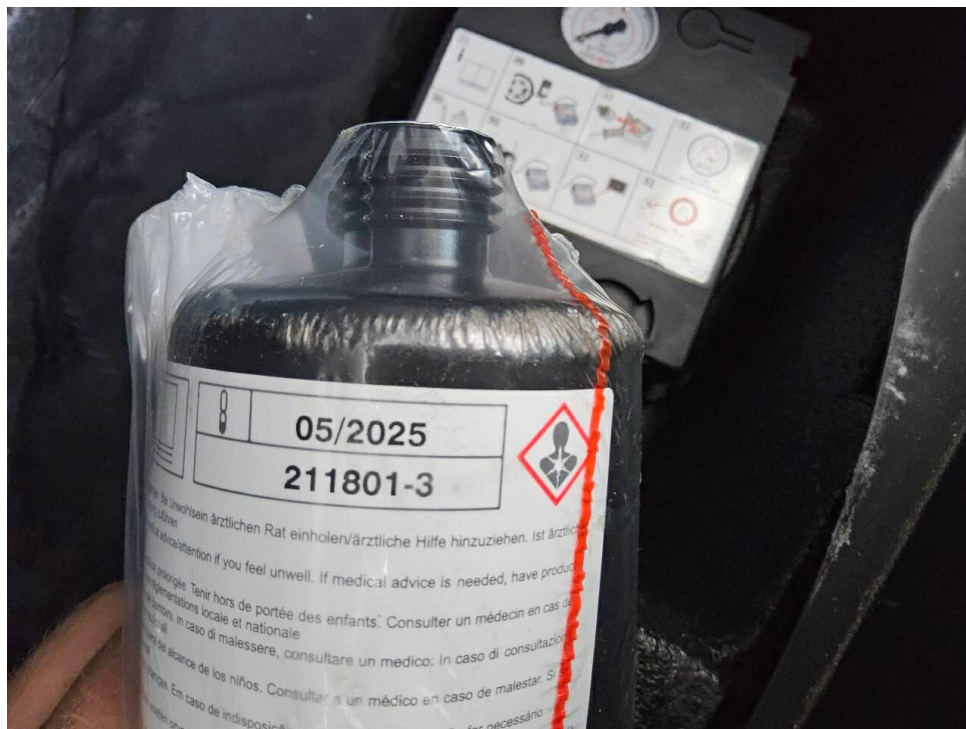
Bild 37 : Tyrefit abgelaufen

Achse	Reifenbezeichnung	Hersteller/Typ	Art	Profiltiefe
1 links	225 / 45 R 18 91 Y	Pirelli / Cinturato P7 (P7C2) FSL	S /O	4 mm
rechts	225 / 45 R 18 91 Y	Pirelli / Cinturato P7 (P7C2) FSL	S /O	4 mm
2 links	225 / 45 R 18 91 Y	Pirelli / Cinturato P7 (P7C2) FSL	S /O	4 mm
rechts	225 / 45 R 18 91 Y	Pirelli / Cinturato P7 (P7C2) FSL	S /O	4 mm
Pannenset	Füllflasche haltbar bis 30.05.2025
