## Verkaufsbericht

| Besichtigungsort | 36272 Niederaula, Industriestraße 11 |

| <b>Fahrzeugident.-Nr.</b> | <b>WF03XXTTG3MJ88044</b> | | |
| <b>Typ / Verkaufsbez.</b> | Tourneo Custom 2.0 TDCi 320 LTrend | <b>Laufleistung abgelesen</b> | 168.426 km |

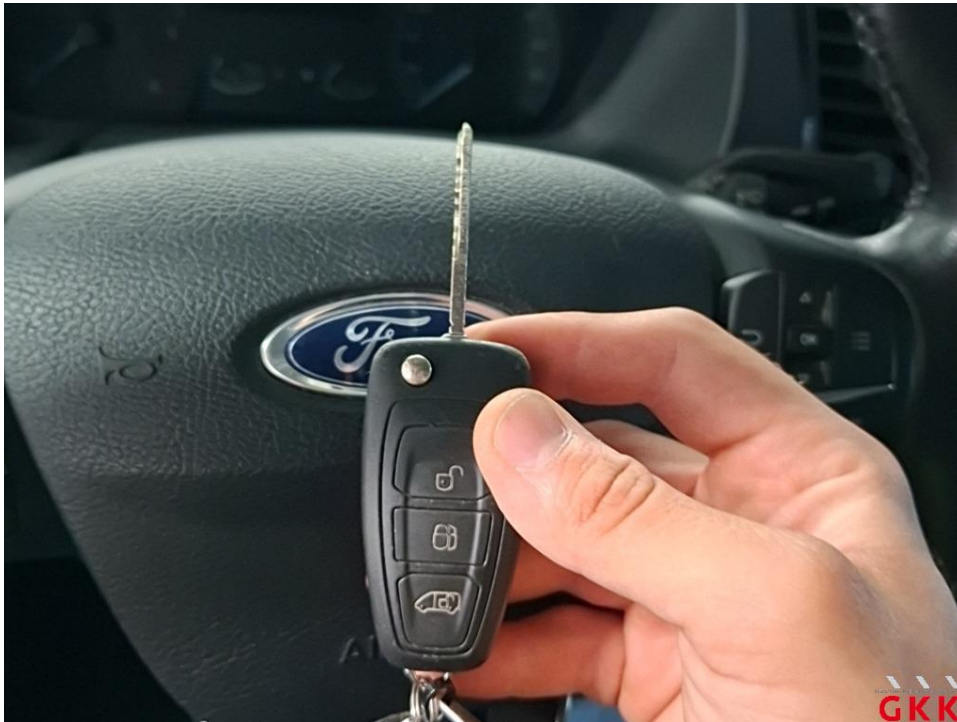
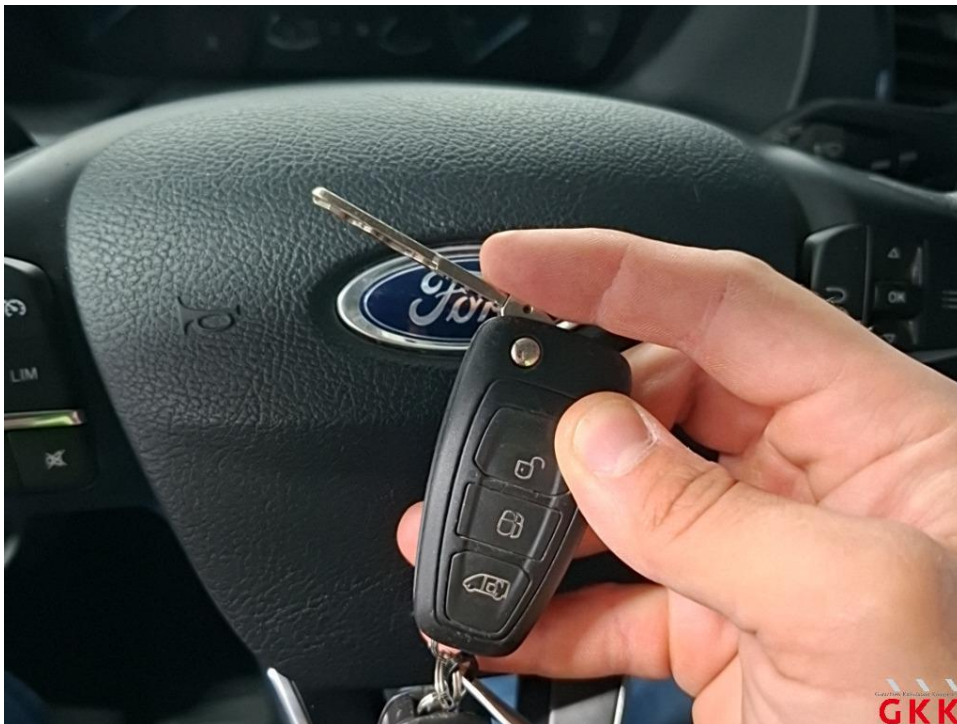
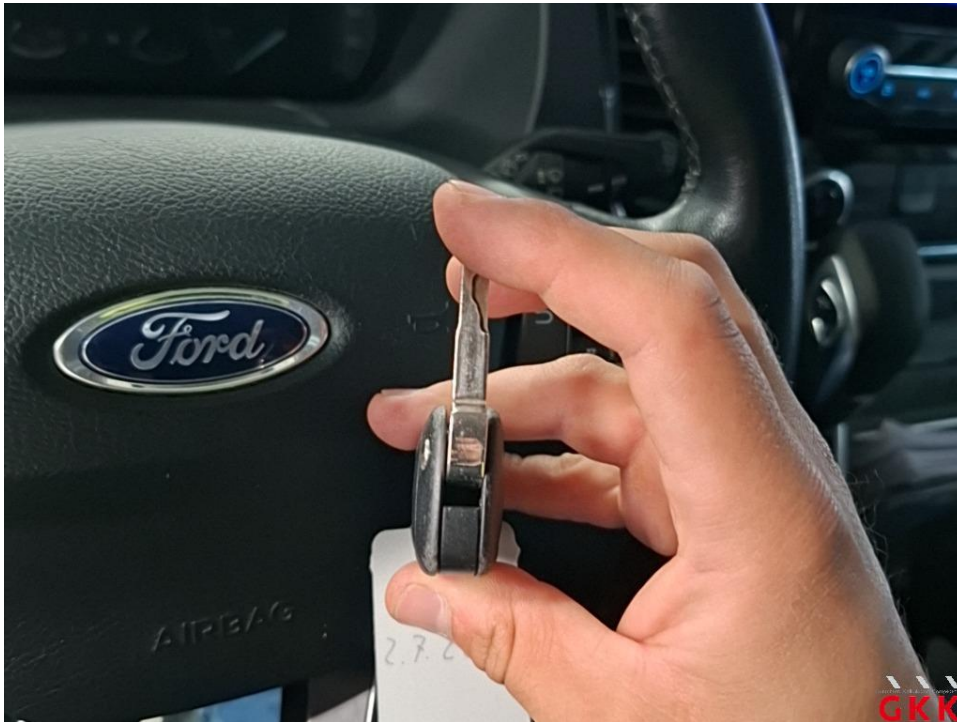
| <b>Dach</b> (Angaben ohne MwSt.) | Reparaturkosten | MW |
|---|---|---|
| Hauptschlüssel mit Fernbedienung, beschädigt, ersetzen (Bild 15, Bild 16, Bild 17) | 233,77 € | 233,77 € |

Bild 15      Hauptschlüssel, mit Fernbedienung, beschädigt, ersetzen

Bild 16      Hauptschlüssel, mit Fernbedienung, beschädigt, ersetzen

Bild 17 Hauptschlüssel, mit Fernbedienung, beschädigt, ersetzen

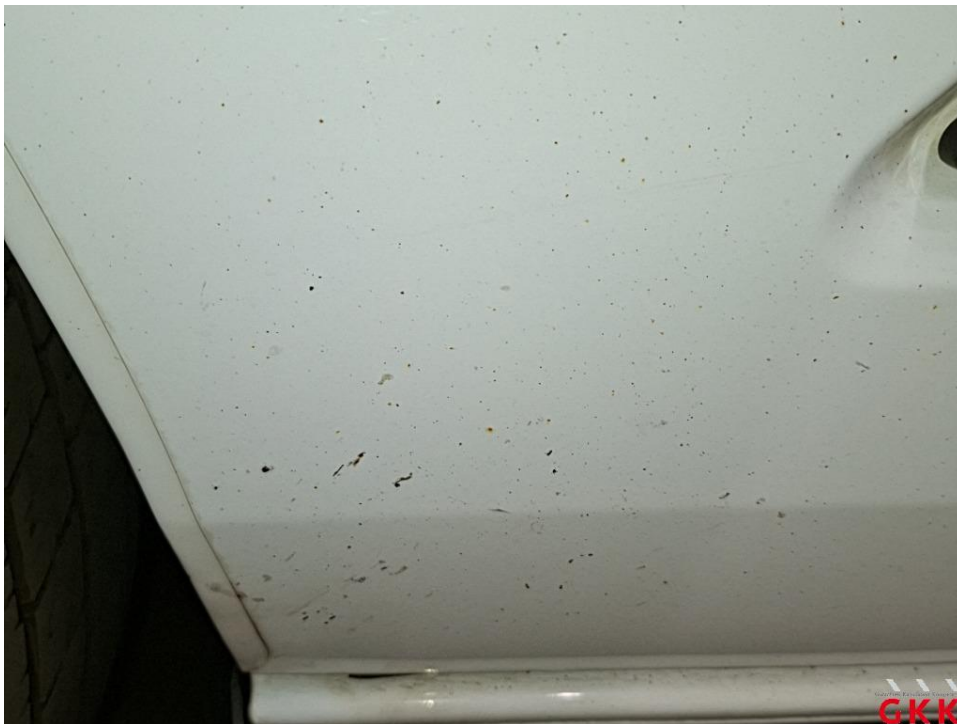
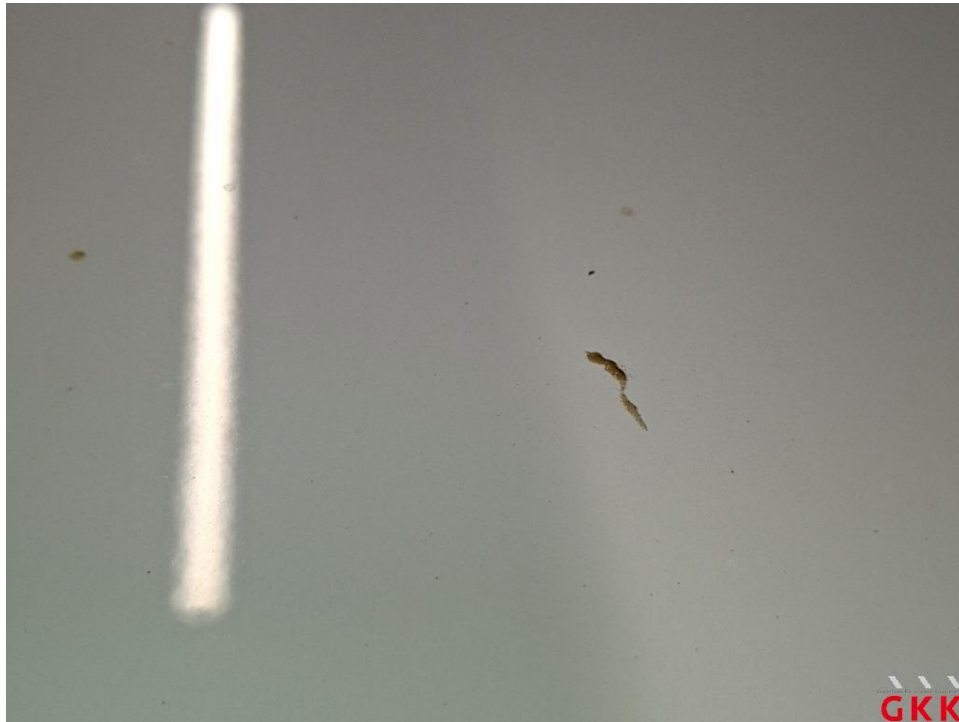
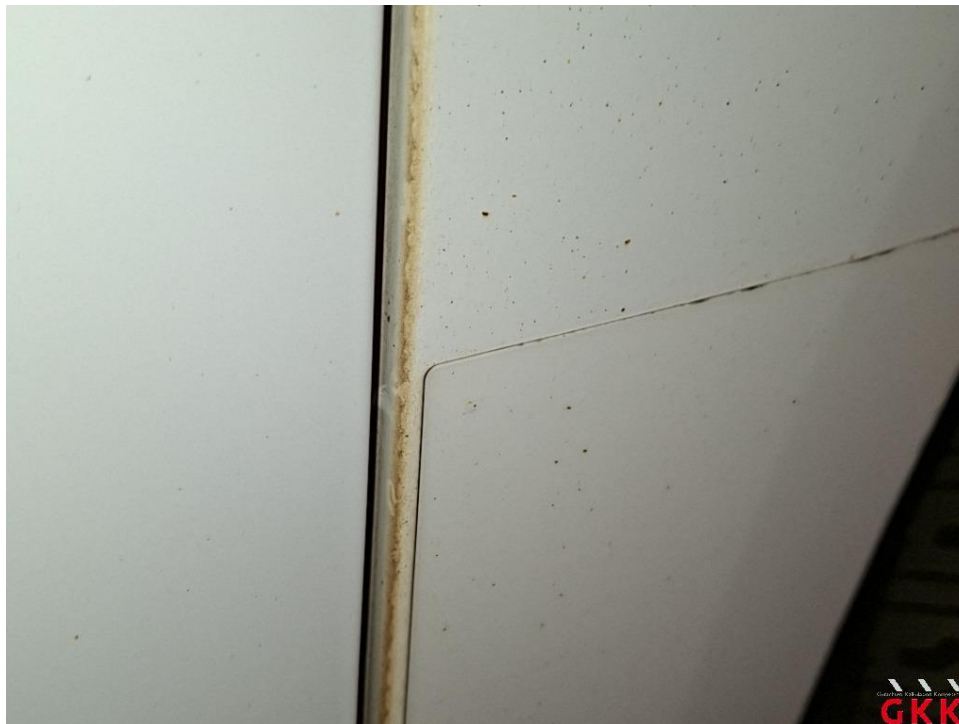
| <b>Dach</b> (Angaben ohne MwSt.) | Reparaturkosten | MW |
|---|---|---|
| Fahrzeug außen, Lackierung verwittert / matt, aufbereiten (Bild 18, Bild 19, Bild 20) | 319,04 € | 319,04 € |

Bild 18 Fahrzeug, außen, Lackierung verwittert / matt, aufbereiten

Bild 19 Fahrzeug, außen, Lackierung verwittert / matt, aufbereiten

Bild 20 Fahrzeug, außen, Lackierung verwittert / matt, aufbereiten

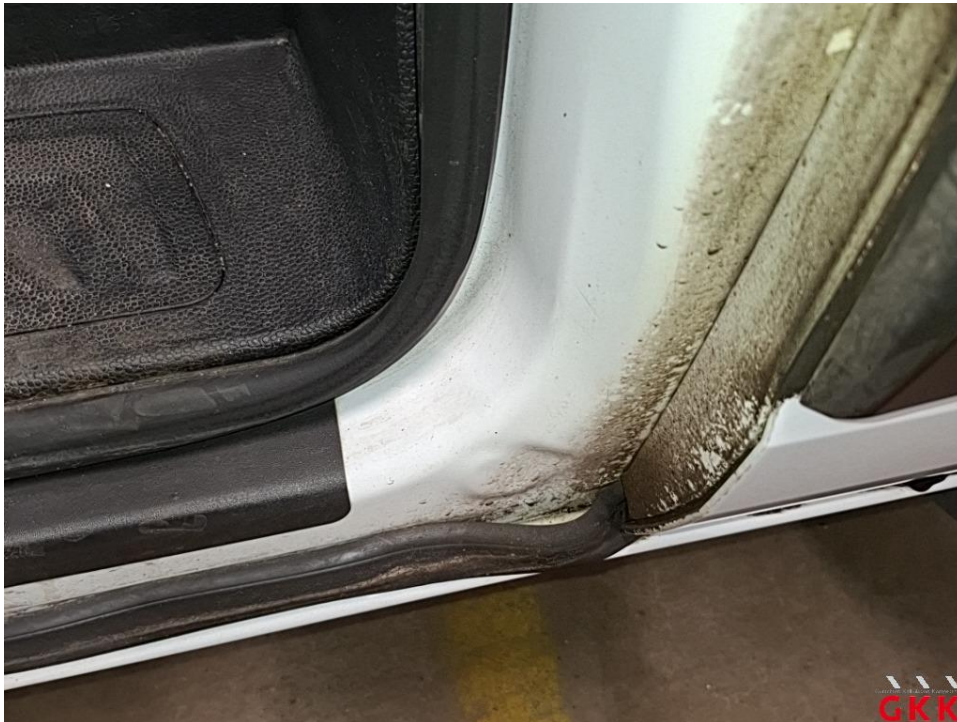
| <b>Dach</b> (Angaben ohne MwSt.) | Reparaturkosten | MW |
|---|---|---|
| Tür vorne links Dichtung -Einstieg-, lose, ersetzen (Bild 21) | 178,80 € | 62,58 € |

Bild 21 Tür vorne links, Dichtung -Einstieg-, lose, ersetzen

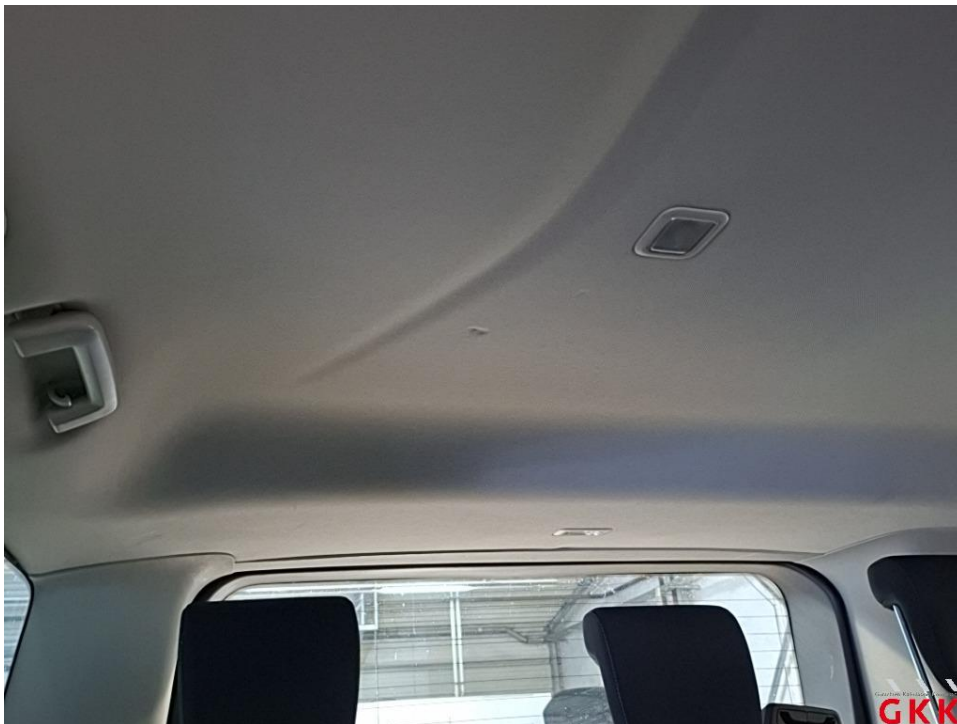
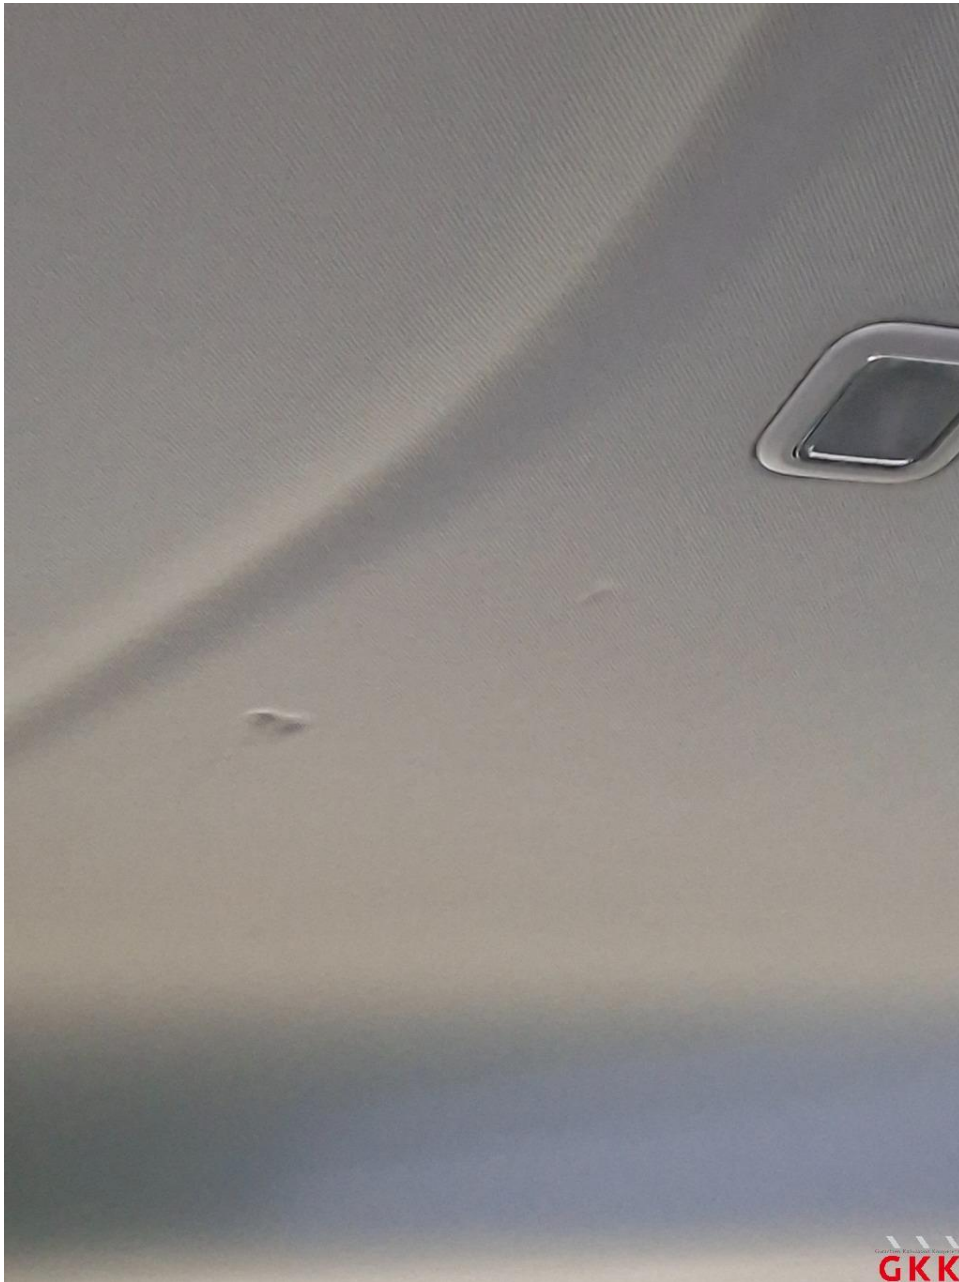
| <b>Dach</b> (Angaben ohne MwSt.) | Reparaturkosten | MW |
|---|---|---|
| Himmel, Druckstellen, Smartrepair (Bild 22, Bild 23) | 50,00 € | 50,00 € |

Bild 22 Himmel, Druckstellen, Smartrepair

Bild 23 Himmel, Druckstellen, Smartrepair

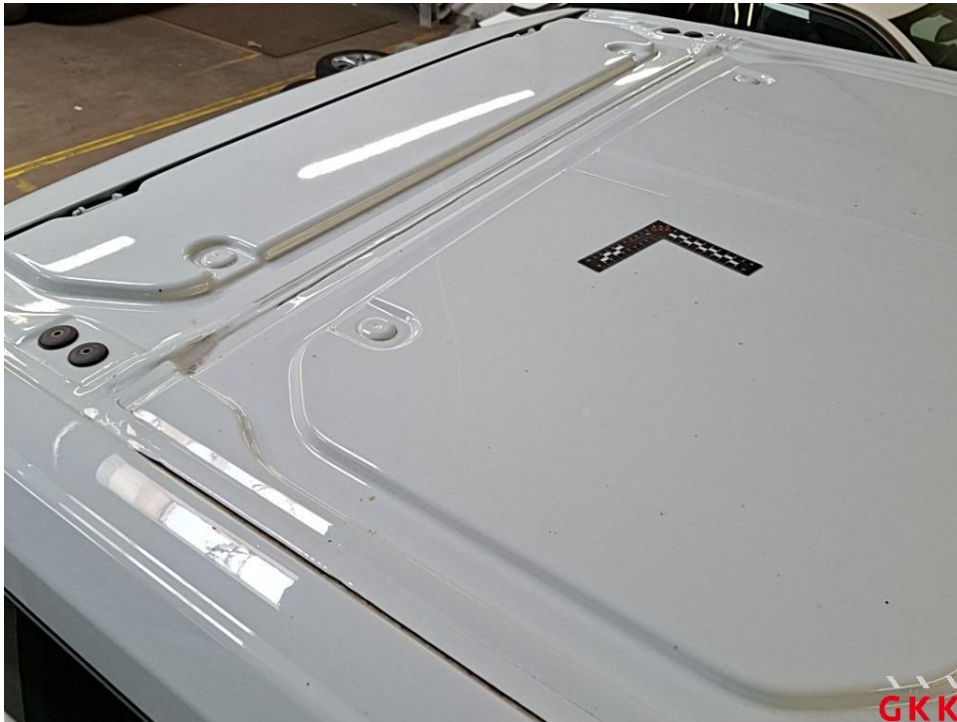
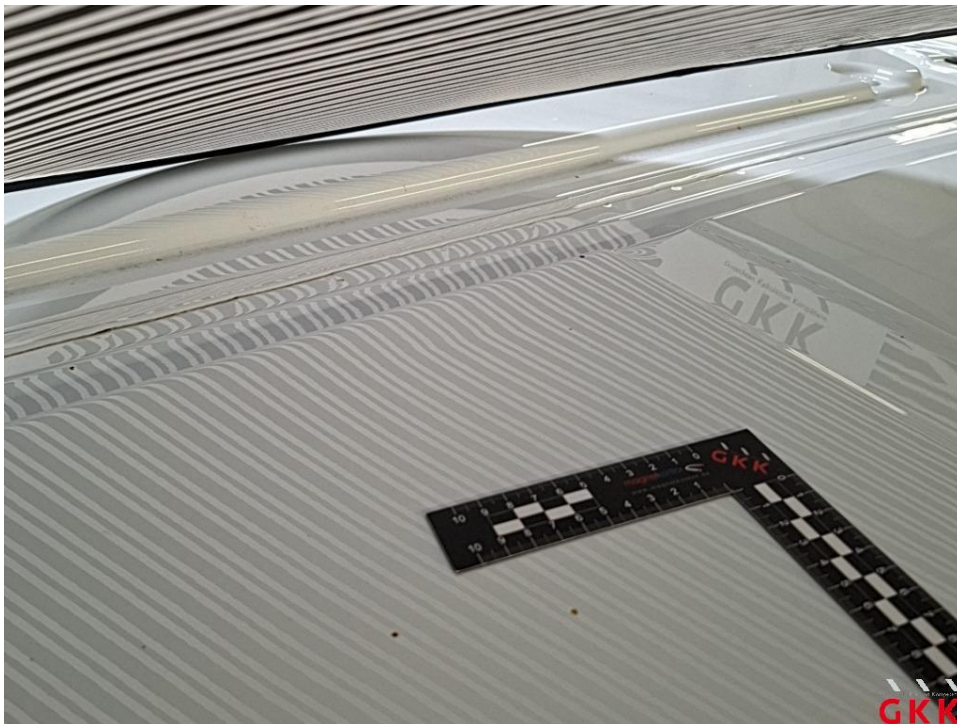
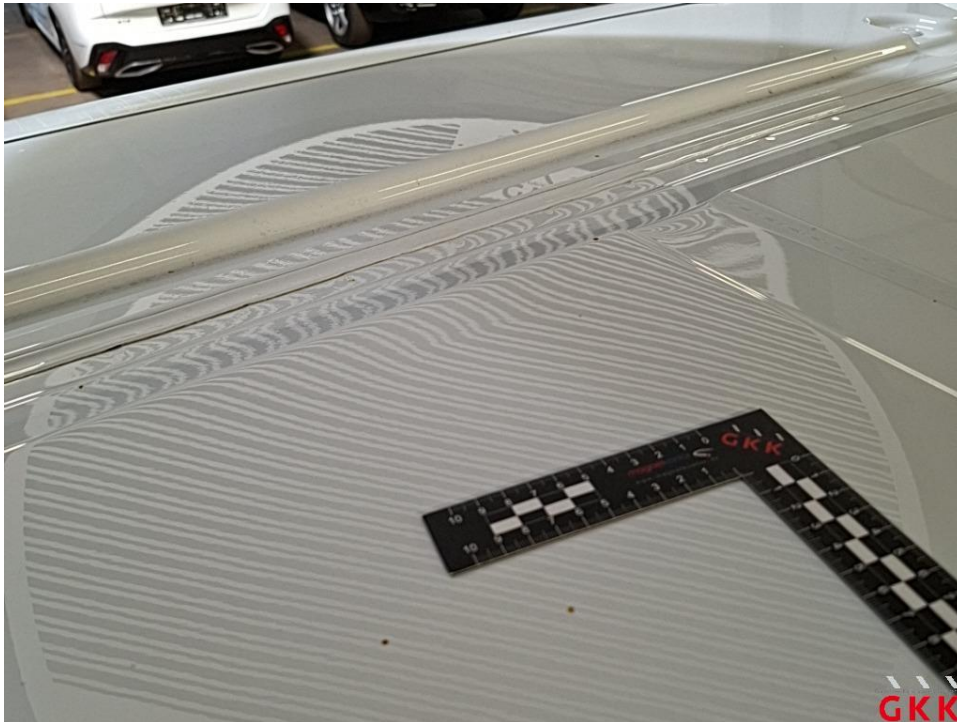
| <b>Dach</b> (Angaben ohne MwSt.) | Reparaturkosten | MW |
|---|---|---|
| Dach, beschädigt, instand setzen - lackieren (Bild 24, Bild 25, Bild 26) | 3007,15 € | 1156,19 € |

Bild 24 Dach, beschädigt, instand setzen - lackieren

Bild 25 Dach, beschädigt, instand setzen - lackieren

Bild 26 Dach, beschädigt, instand setzen - lackieren

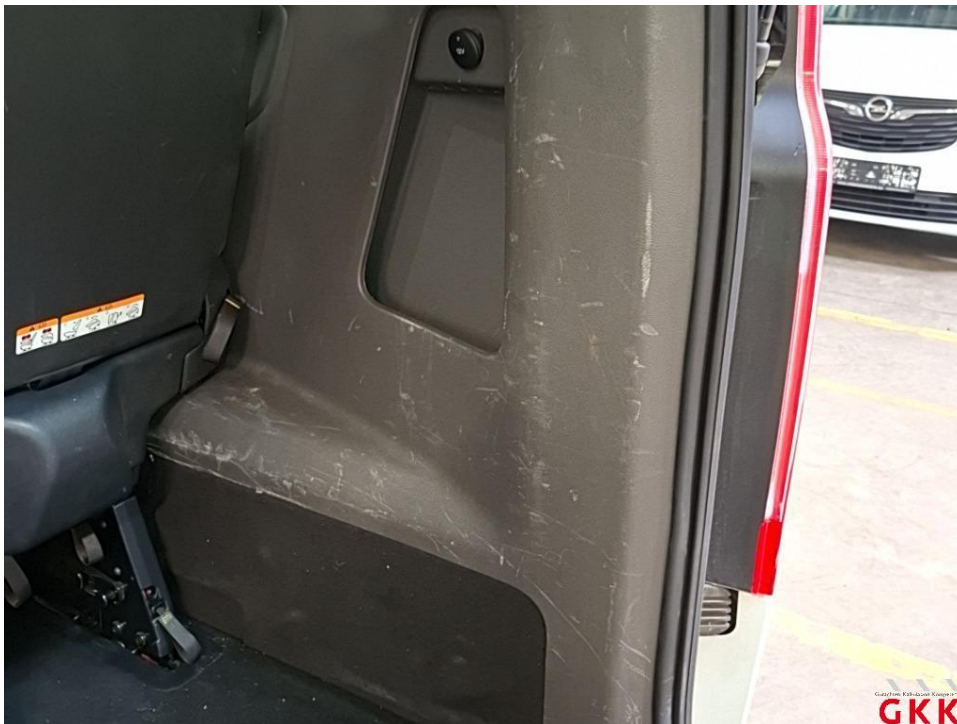
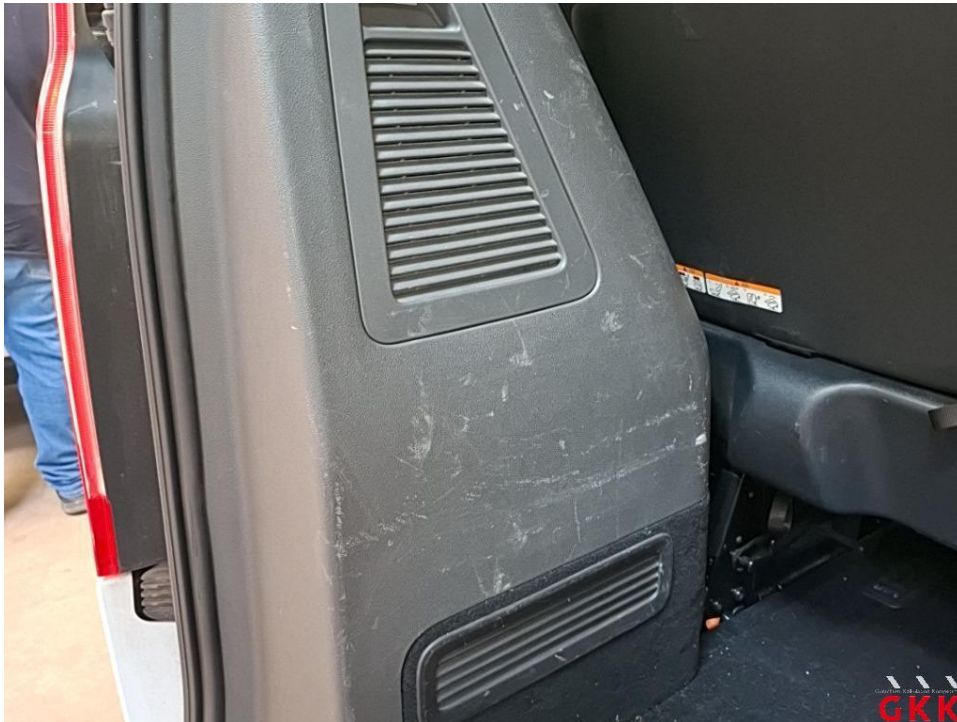
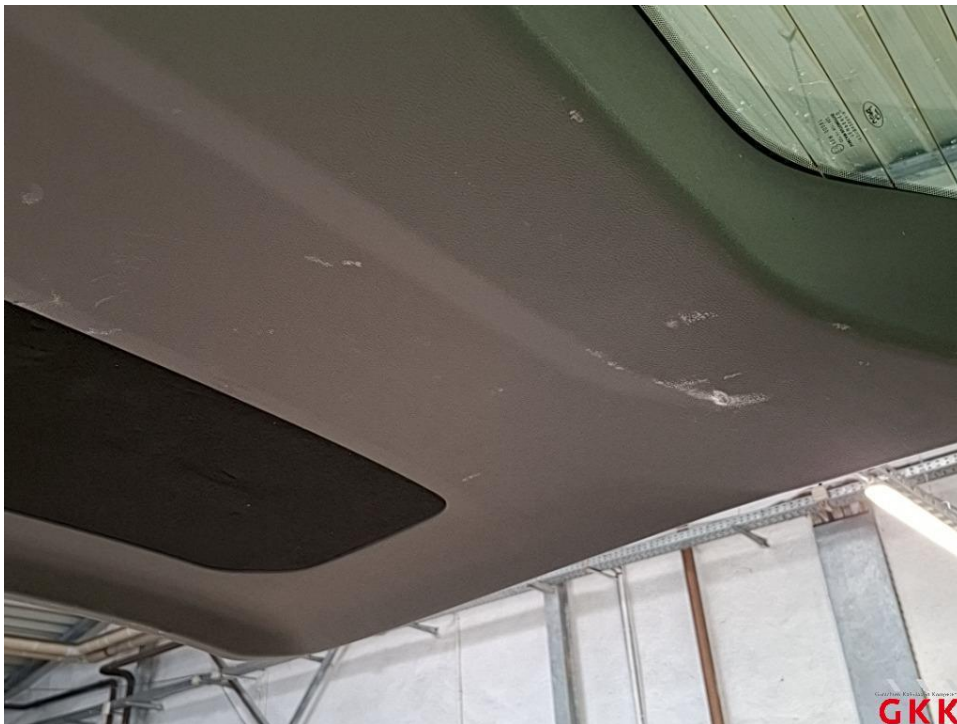
| <b>Dach</b> (Angaben ohne MwSt.) | Reparaturkosten | MW |
|---|---|---|
| Laderaum Innenverkleidung (Satz), verkratzt, Smartrepair (Bild 27, Bild 28, Bild 29) | 200,00 € | 200,00 € |

Bild 27 Laderaum, Innenverkleidung (Satz), verkratzt, Smartrepair

Bild 28 Laderaum, Innenverkleidung (Satz), verkratzt, Smartrepair

Bild 29 Laderaum, Innenverkleidung (Satz), verkratzt, Smartrepair

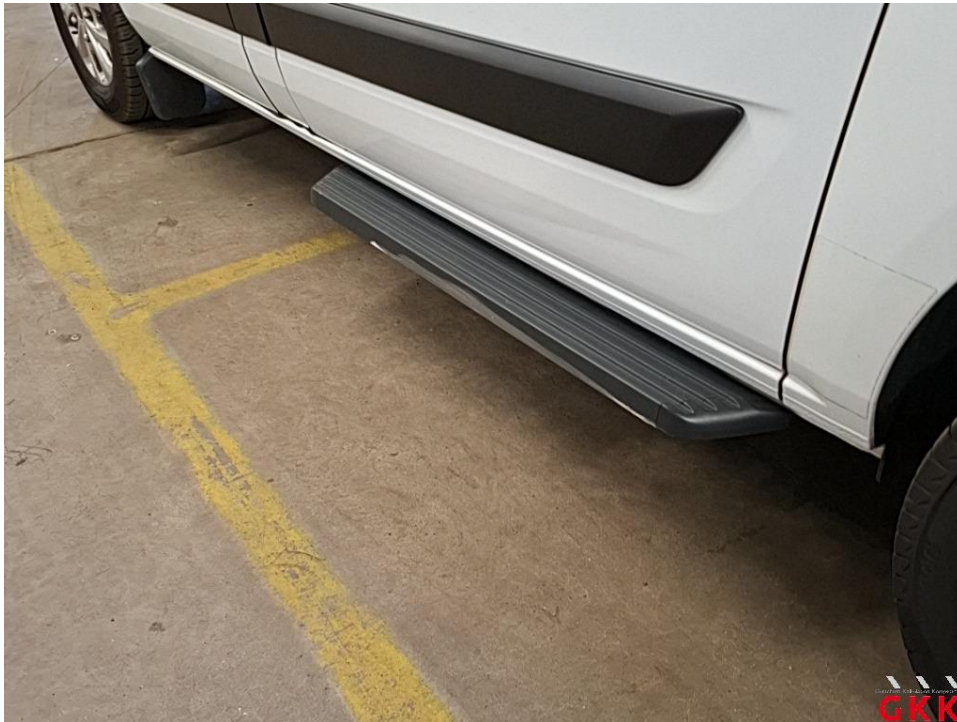
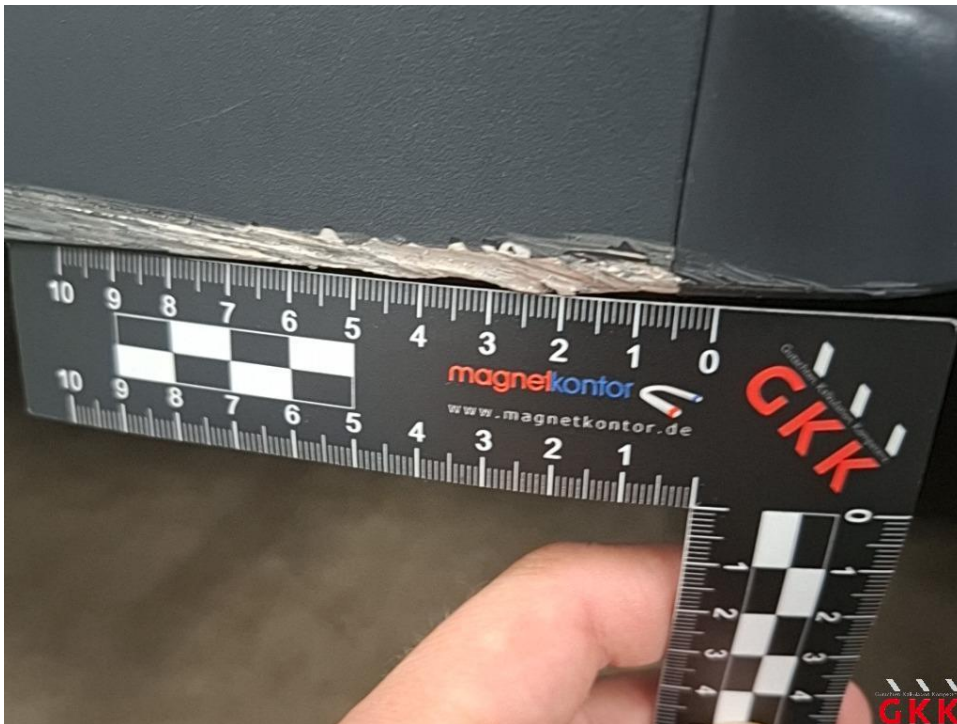
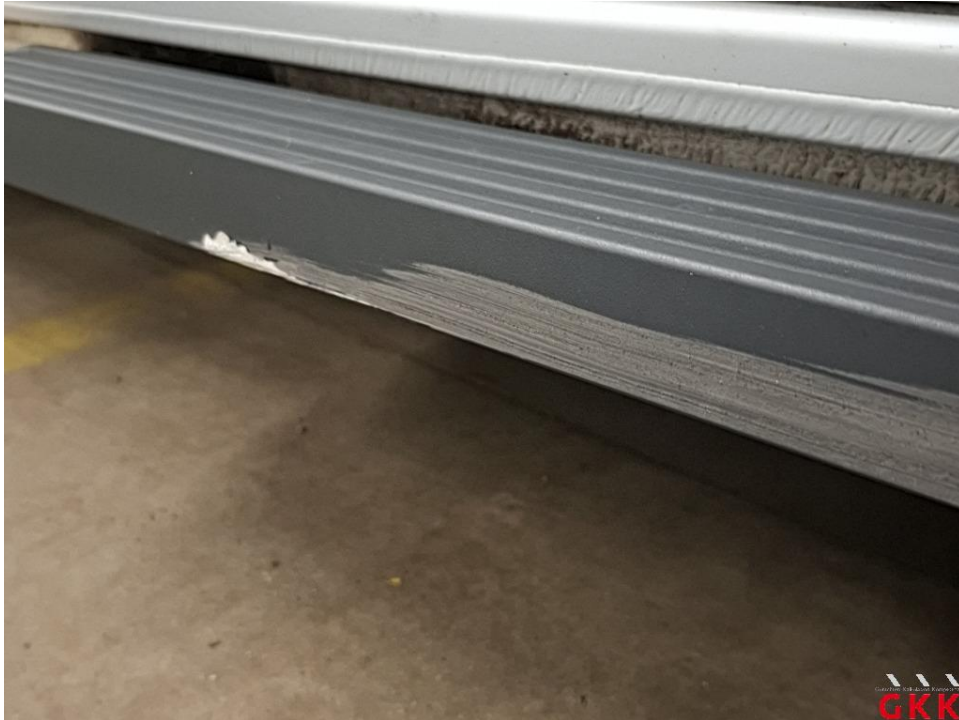
| <b>Dach</b> (Angaben ohne MwSt.) | Reparaturkosten | MW |
|---|---|---|
| Trittbrett links, beschädigt, ersetzen (Bild 30, Bild 31, Bild 32) | 662,38 € | 231,83 € |

Bild 30 Trittbrett links, beschädigt, ersetzen

Bild 31 Trittbrett links, beschädigt, ersetzen

Bild 32 Trittbrett links, beschädigt, ersetzen

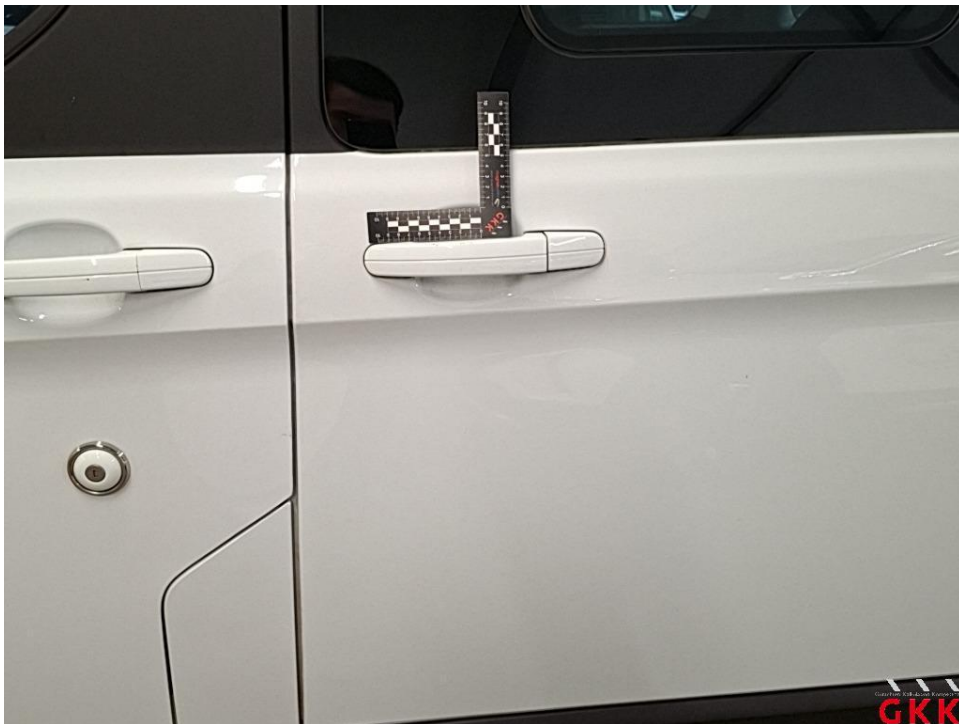
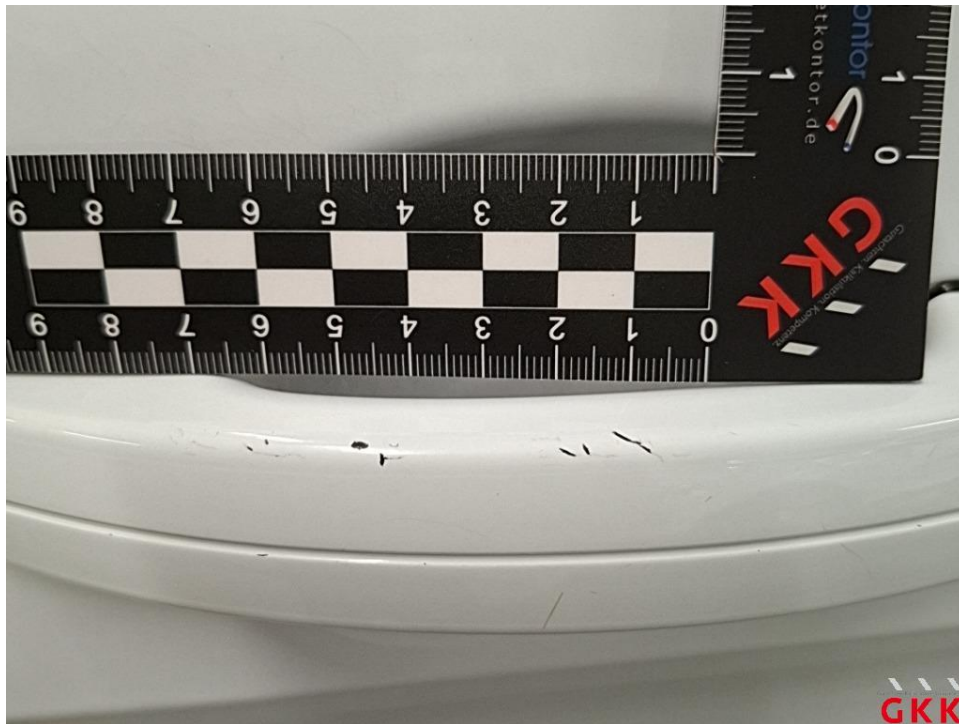
| <b>Dach</b> (Angaben ohne MwSt.) | Reparaturkosten | MW |
|---|---|---|
| Schiebetür links Griff, verkratzt, lackieren ohne LV (Bild 33, Bild 34) | 126,31 € | 44,21 € |

Bild 33 Schiebetür links, Griff, verkratzt, lackieren ohne LV

Bild 34 Schiebetür links, Griff, verkratzt, lackieren ohne LV

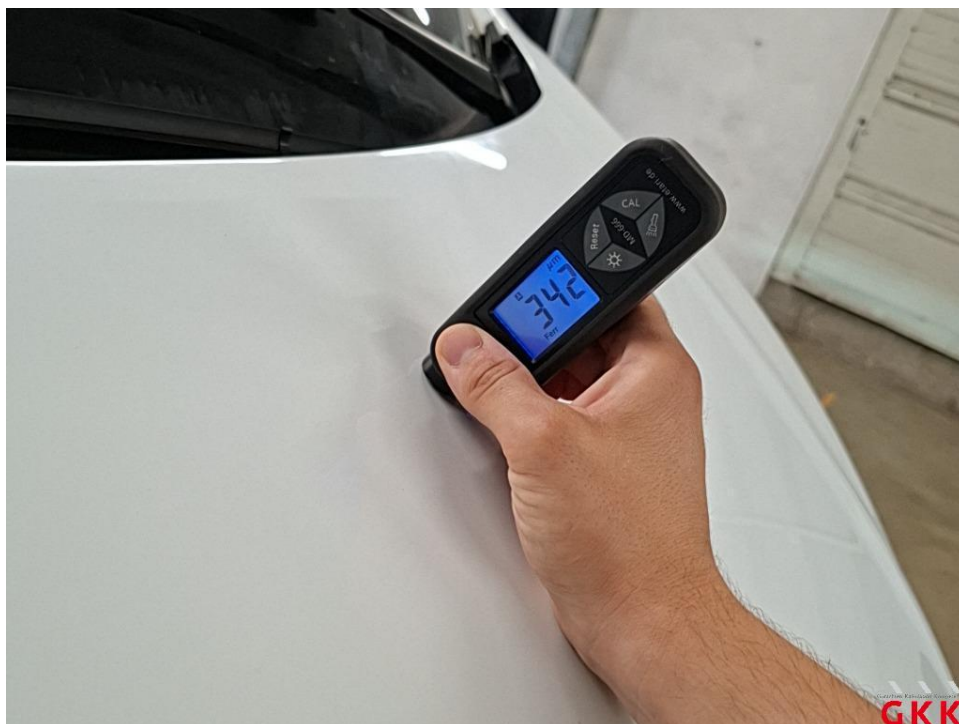
| Vorschaden | Der Vorschaden wurde fach- und sachgerecht behoben | Feststellung |
|---|---|---|
| Motorhaube beschädigt | Ja | |

Bild 35 Motorhaube
