Zustandsbericht

Kunde :	Allane SE HCBE	Amtl. Kennzeichen :	COE-VO 21E
Berichtsnummer :	0000000924122-DE968		
Referenznummer:	31190176

Hyundai Kona (OS)(2017->) Trend Elektro 2WD

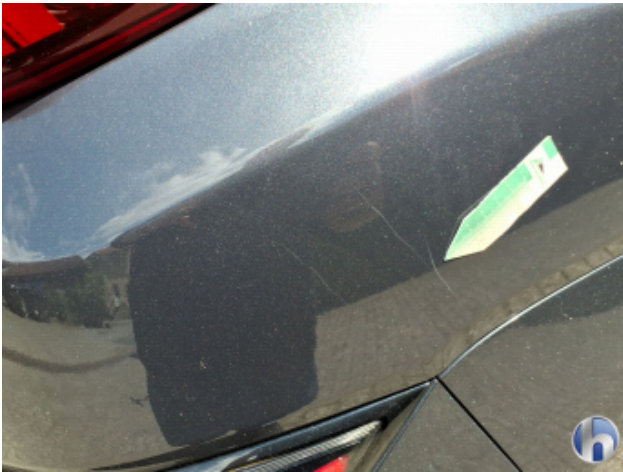
1. Seitenwand - Hinten - Rechts
Kratzer - Lackieren

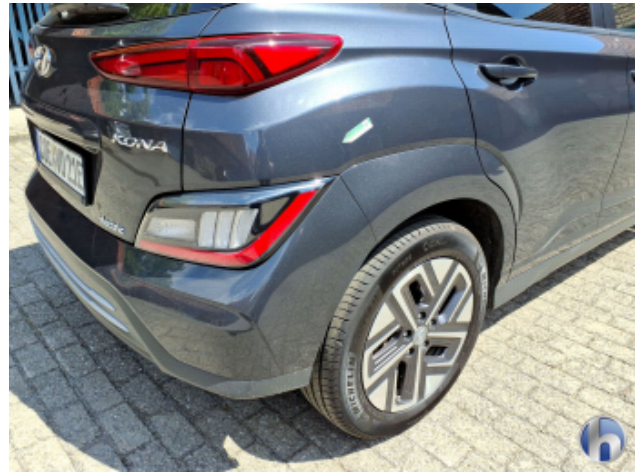
1. Seitenwand - Hinten - Rechts
Kratzer - Lackieren

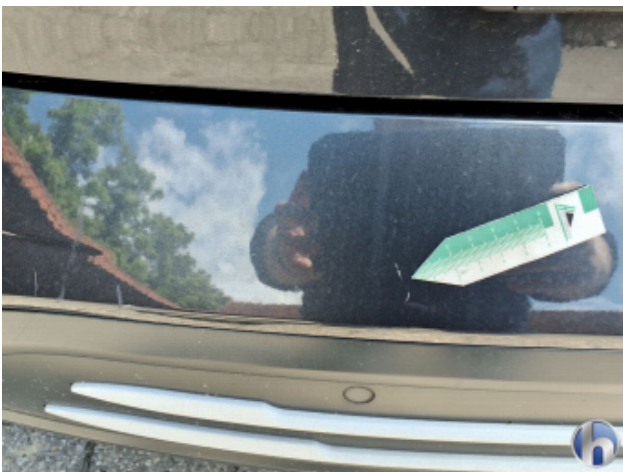
2. Stoßfänger Hinten
Kratzer - Lackieren

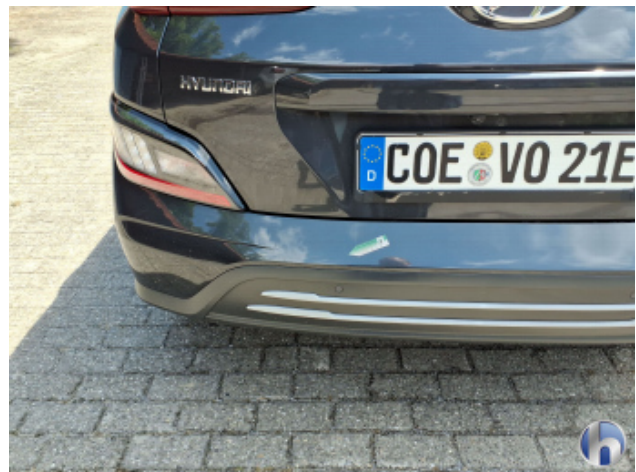
2. Stoßfänger Hinten
Kratzer - Lackieren

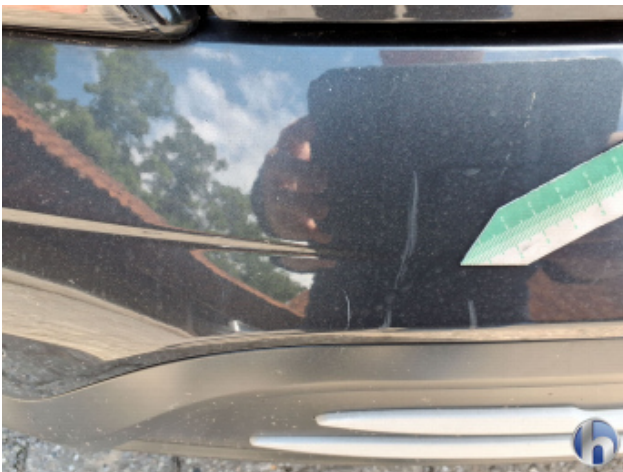
2. Stoßfänger Hinten
Kratzer - Lackieren

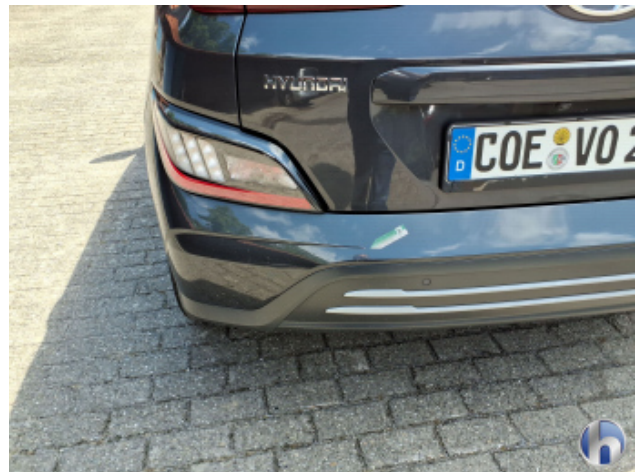
2. Stoßfänger Hinten
Kratzer - Lackieren

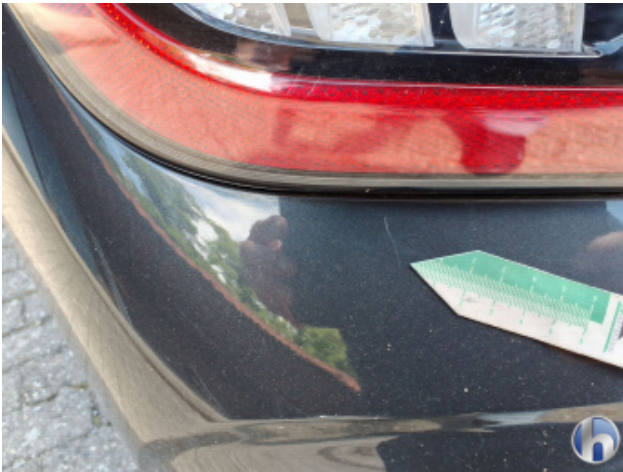
2. Stoßfänger Hinten
Kratzer - Lackieren

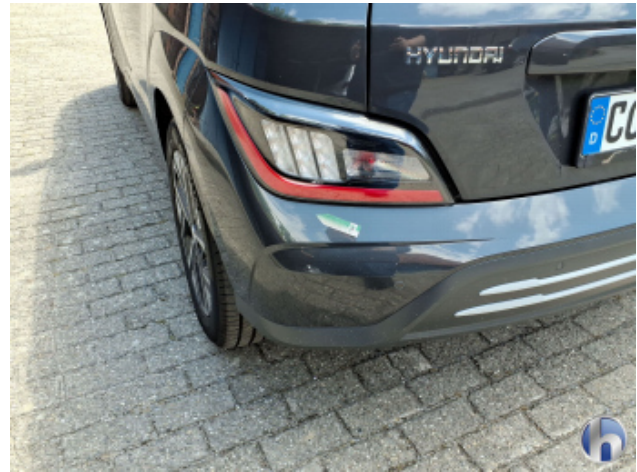
2. Stoßfänger Hinten
Kratzer - Lackieren

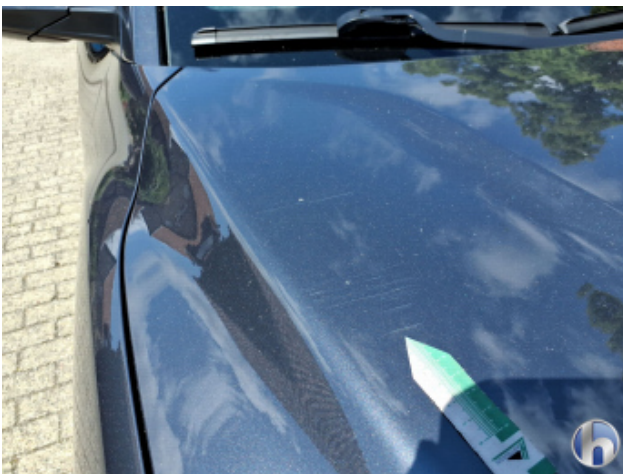
3. Motorhaube
Kratzer - Lackieren

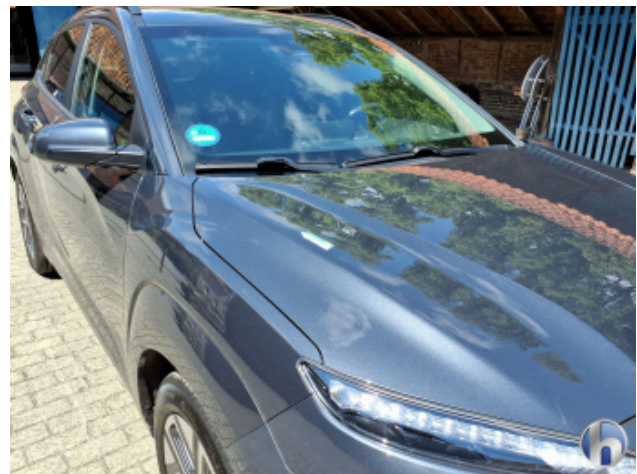
3. Motorhaube
Kratzer - Lackieren

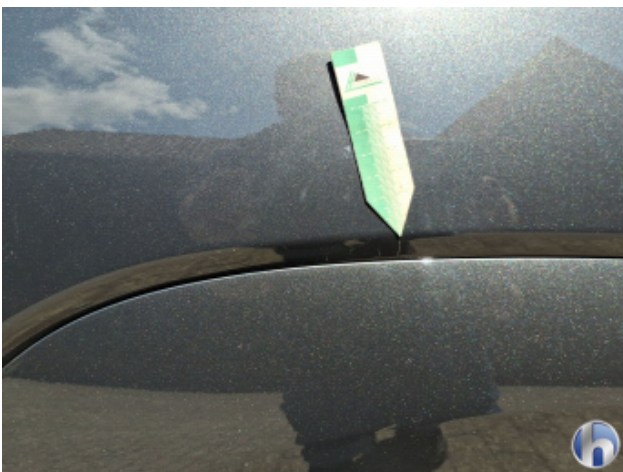
4. Kotflügel Vorne - Rechts
Kratzer - Lackieren

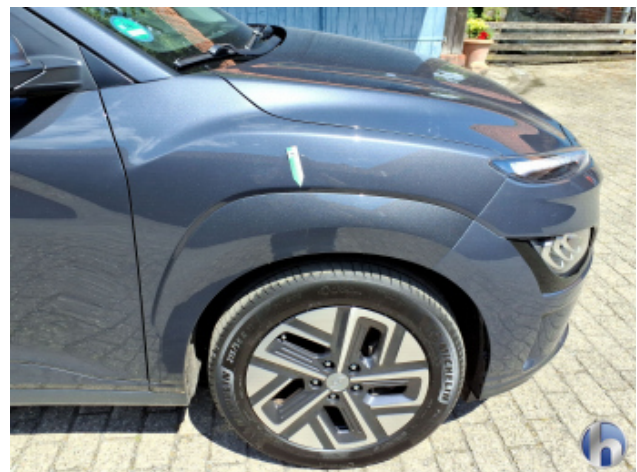
4. Kotflügel Vorne - Rechts
Kratzer - Lackieren

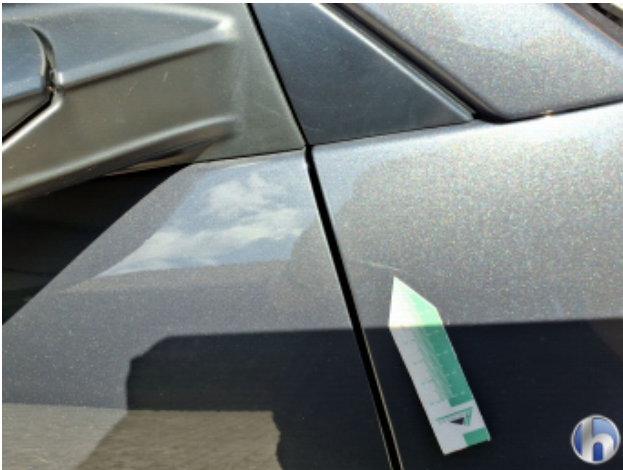
4. Kotflügel Vorne - Rechts
Kratzer - Lackieren

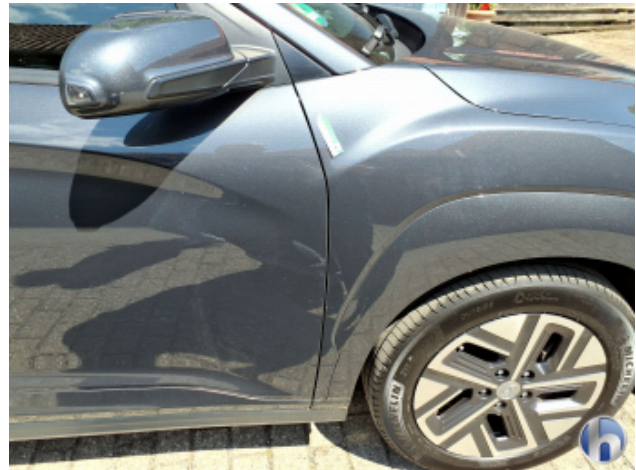
4. Kotflügel Vorne - Rechts
Kratzer - Lackieren

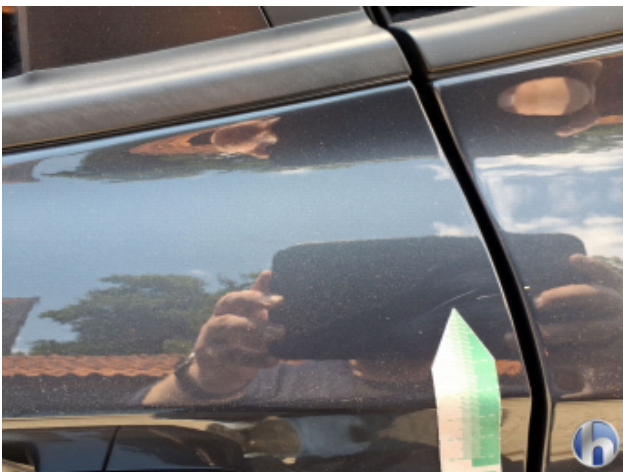
5. Tür Hinten - Links
Kratzer - Smart Repair

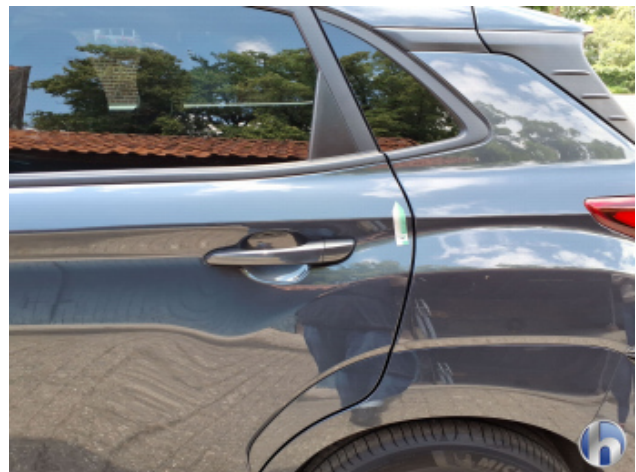
5. Tür Hinten - Links
Kratzer - Smart Repair

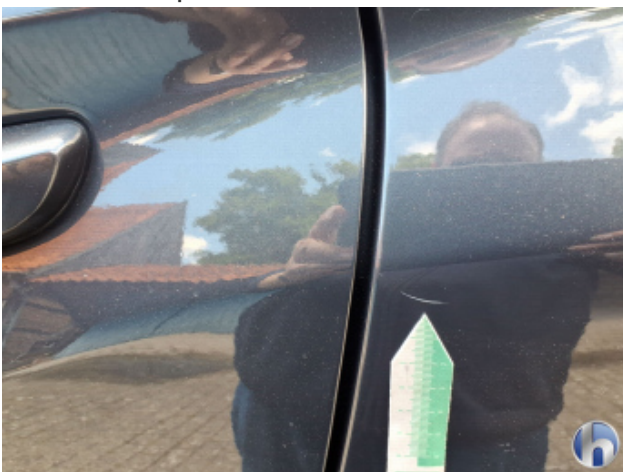
6. Seitenwand - Hinten - Links
Kratzer - Smart Repair

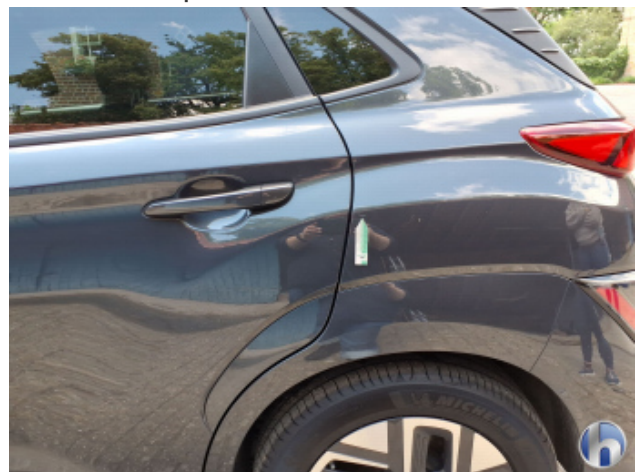
6. Seitenwand - Hinten - Links
Kratzer - Smart Repair

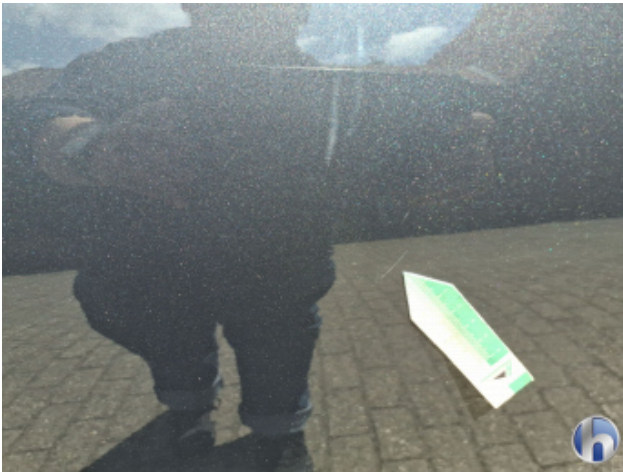
7. Tür Hinten - Rechts
Kratzer - Smart Repair

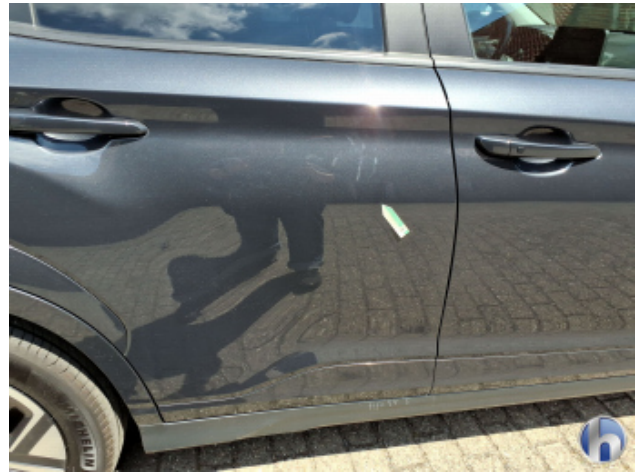
7. Tür Hinten - Rechts
Kratzer - Smart Repair

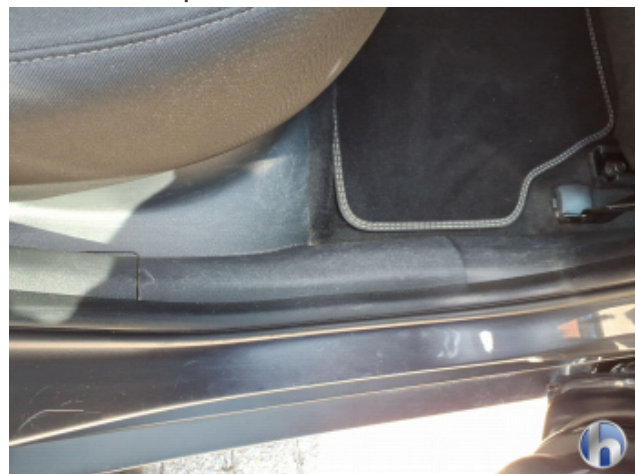
8. Fußraum Innenraum rechts vorne
Kratzer - Smart Repair

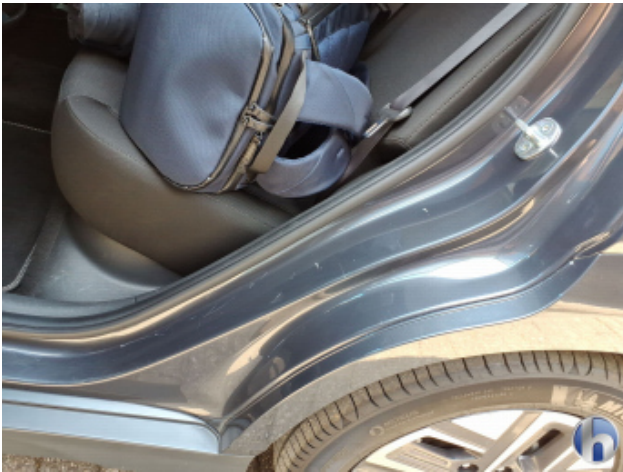
8. Fußraum Innenraum rechts vorne
Kratzer - Smart Repair

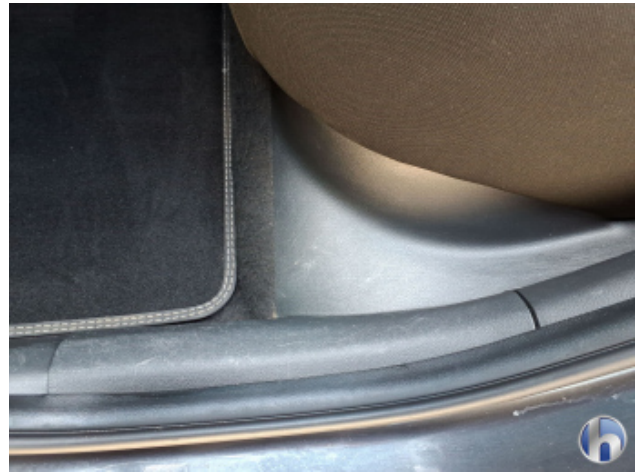
8. Fußraum Innenraum rechts vorne
Kratzer - Smart Repair

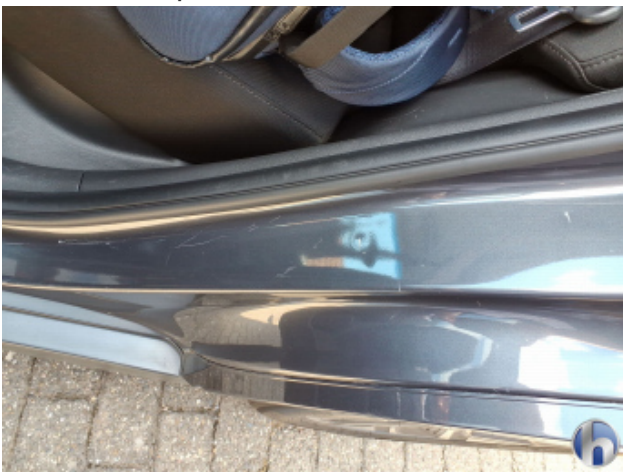
8. Fußraum Innenraum rechts vorne
Kratzer - Smart Repair

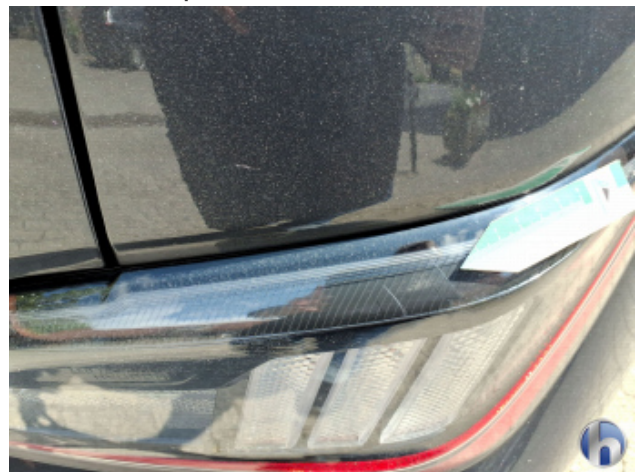
9. Rückleuchte Rechts
Gebrauchsspuren - Ohne Reparatur

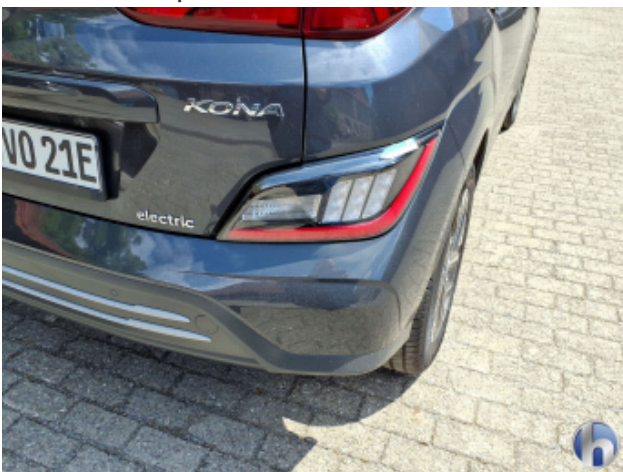
9. Rückleuchte Rechts
Gebrauchsspuren - Ohne Reparatur
